COMUNE DI PRATO

VILLA SANTA CRISTINA

RIFUNZIONALIZZAZIONE E RIQUALIFICAZIONE RESIDENZIALE
DEL COMPLESSO DI SANTA CRISTINA A PIMONTE.
VARIANTE AL PdiR N. 212/2008

SERIE EA TAV. 04 ALLEGATO	ELABORATO	SCALA
	Rilievo ed analisi del verde	
I PROGETTISTI INCARICATI:		
DATA	gennaio 2015

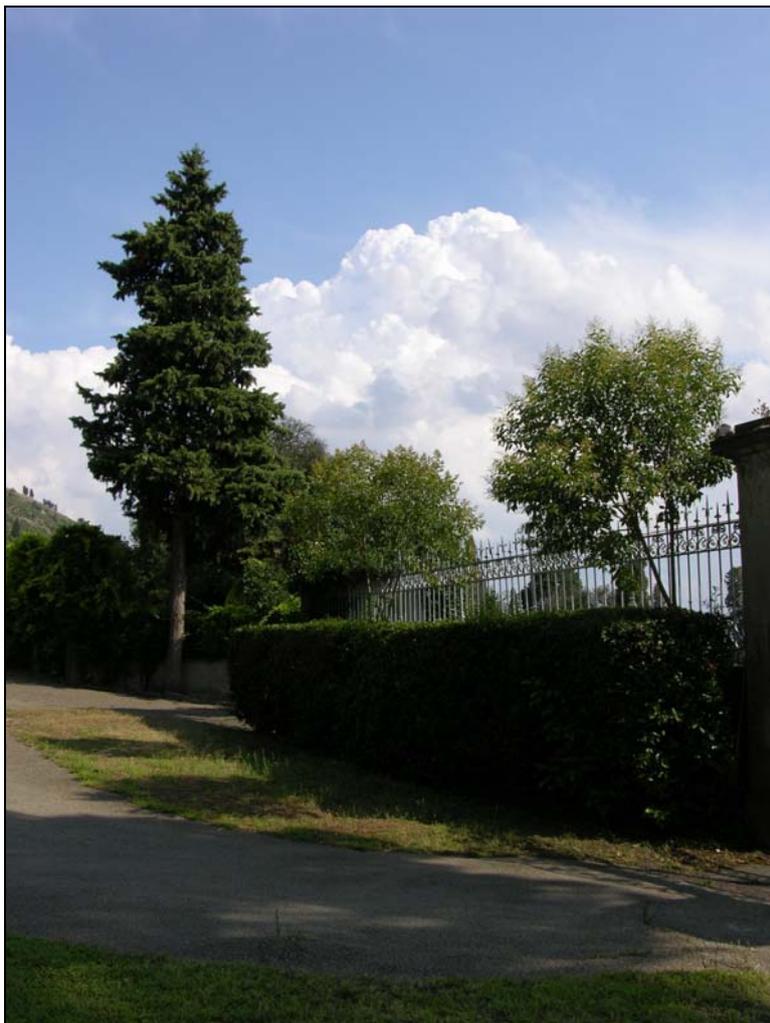
foto n. 1

Posta tra i due cancelli carrabili sulla via Poggio Secco si incontra una prima aiuola composta da prato e sul lato di confine da una grande siepe di alloro (*Laurus nobilis* L.) potata in forma squadrata ed alta circa 2 m (foto n.1). La siepe si presenta in buone condizioni fitosanitarie e di manutenzione. All'interno di questa crescono due alberetti di ligustro (*Ligustrum lucidum* Ait.) che espandono la loro chioma al di sopra della siepe. Questo, come vedremo in seguito, è un motivo estetico ricorrente di gran parte delle siepi del giardino. Per il suo mantenimento sono necessarie potature annuali di contenimento e formazione della chioma. Anche i due ligustri si presentano in buono stato di conservazione.

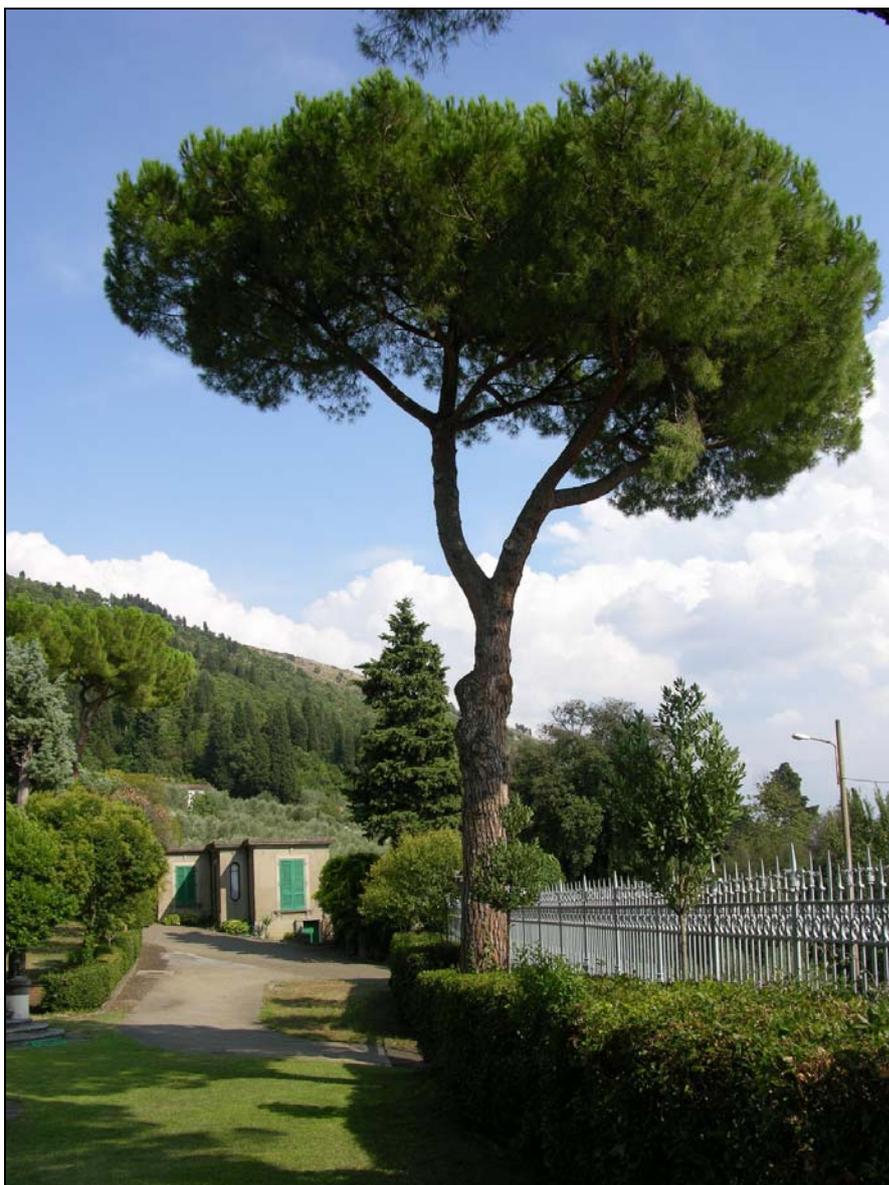
foto n. 2

Anche in questo caso le piante si trovano in un buono stato fitosanitario. Oltre ai suddetti alberetti all'interno della siepe crescono due esemplari di pino domestico (*Pinus pinea* L.) (vedi SCHEDA A1 e SCHEDA A2) che costituiscono i due più grandi elementi arborei dell'intero giardino (foto n.2 e n. 3).

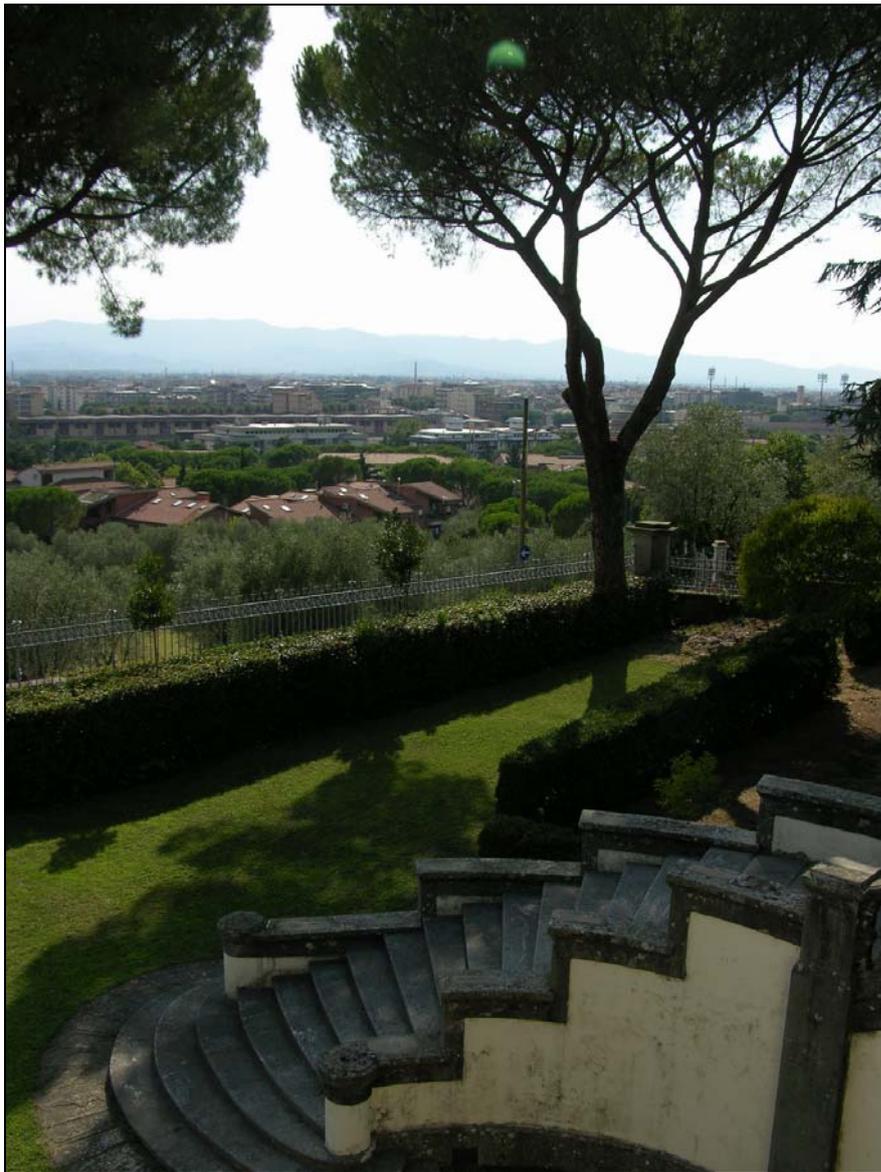
foto n. 3

Più all'interno, a lato della doppia scalinata che sale al settore superiore, si trova un'altra aiuola interamente delimitata da una siepe di bosso (*Buxus sempervirens* L.) da un muro di contenimento e da uno di recinzione. All'interno della siepe di bosso, regolarmente potata a forma squadrata ed in buono stato fitosanitario, crescono diversi alberetti di ligustro a richiamare il motivo estetico già citato. Tali alberetti, molto disuniformi per dimensioni, dovrebbero essere regolarizzati tramite potature di contenimento della chioma.

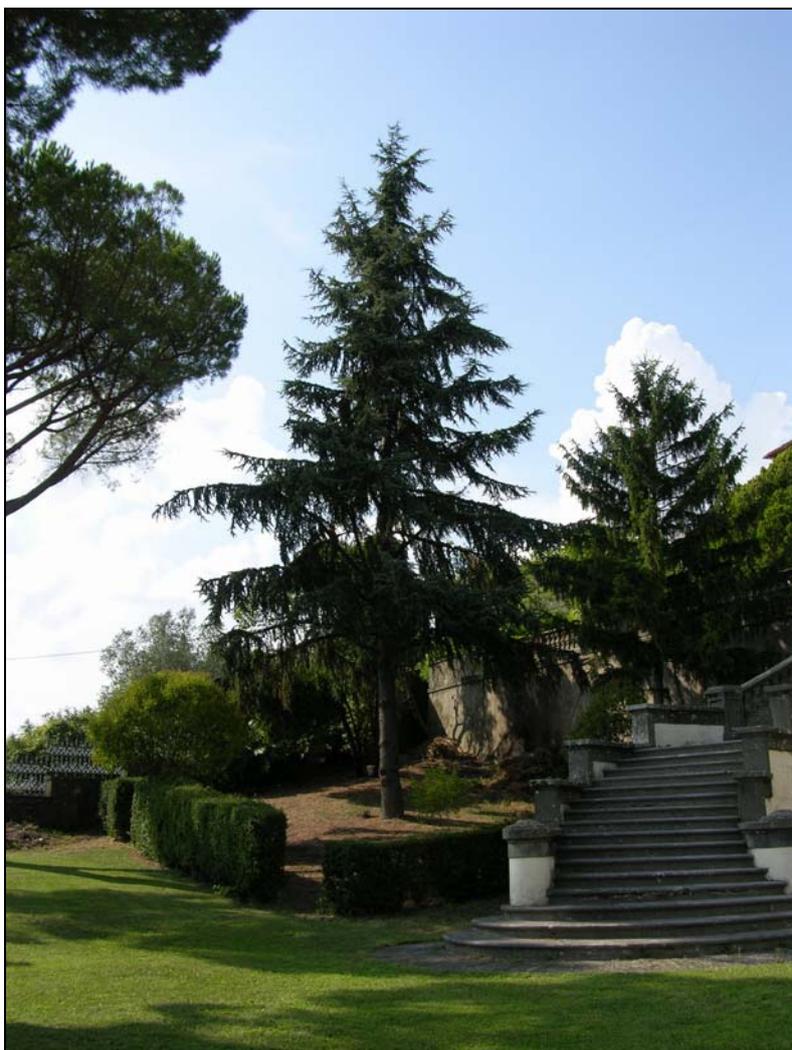
foto n. 4

Lungo il muro di contenimento, vicino al suddetto abete, si trova un acero americano (*Acer negundo* L.) in forma di cespuglio, nato spontaneamente. Tale pianta esotica può talvolta risultare invadente, se ne consiglia quindi l'abbattimento e l'eradicazione della ceppaia per la sua grande capacità pollonifera (di rimettere nuovi getti dalle radici).

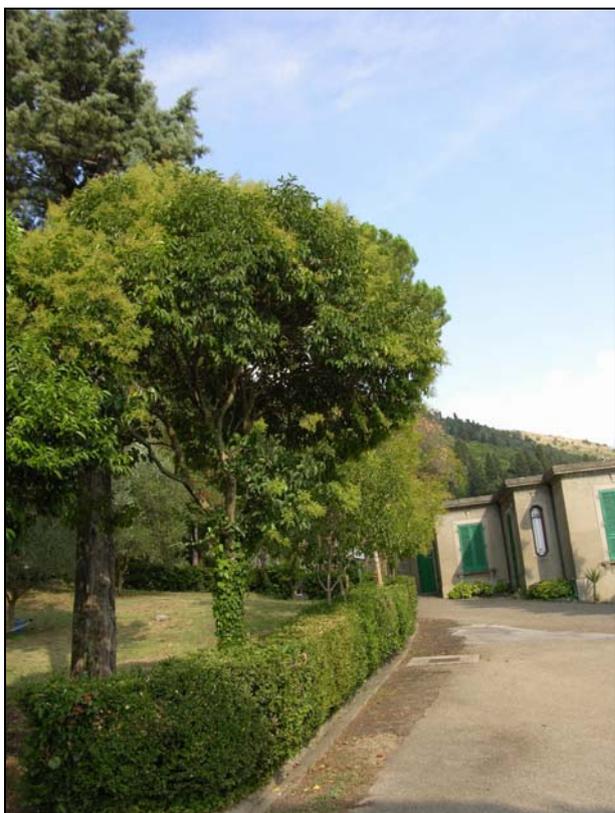
foto n. 5

Lungo il muro di contenimento si trova una grande siepe arborea lasciata crescere in forma libera e costituita da alloro, ligustro e sambuco nero (*Sambucus nigra* L.). Alcune delle piante hanno ormai superato l'altezza del muro e si trovano al livello del sovrastante vialetto, occorre quindi una potatura di contenimento della chioma.

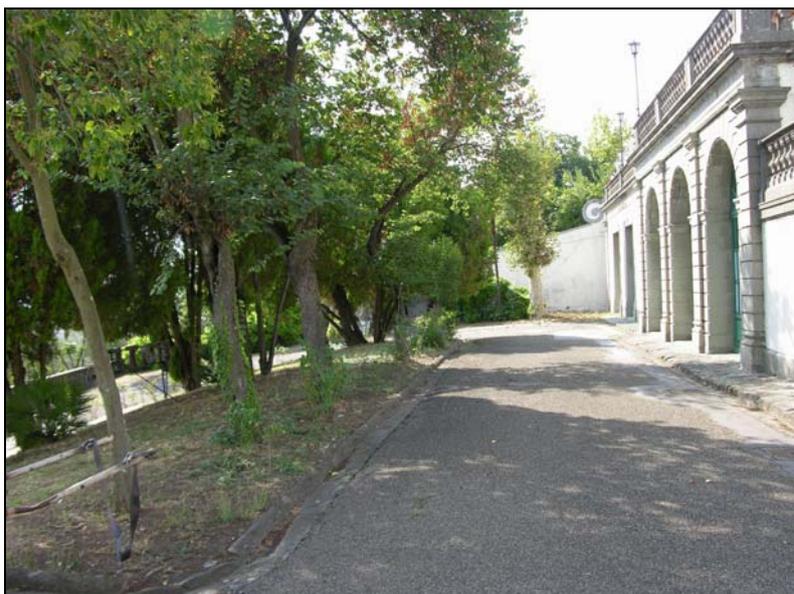
foto n. 6

Si trova in posizione centrale, quasi interamente circondato dalla via carrabile. Sul lato sud, lungo la viabilità, si trova una bordura di rose tenute in genere al di sotto di 1,5 m d'altezza. Anche sul lato nord, lungo il vialetto, si trova una bordura di rose, al di sopra della quale però cresce un filare di alberi. Tali alberi sono costituiti principalmente da albero di Giuda e da qualche ligustro (foto n. 6).

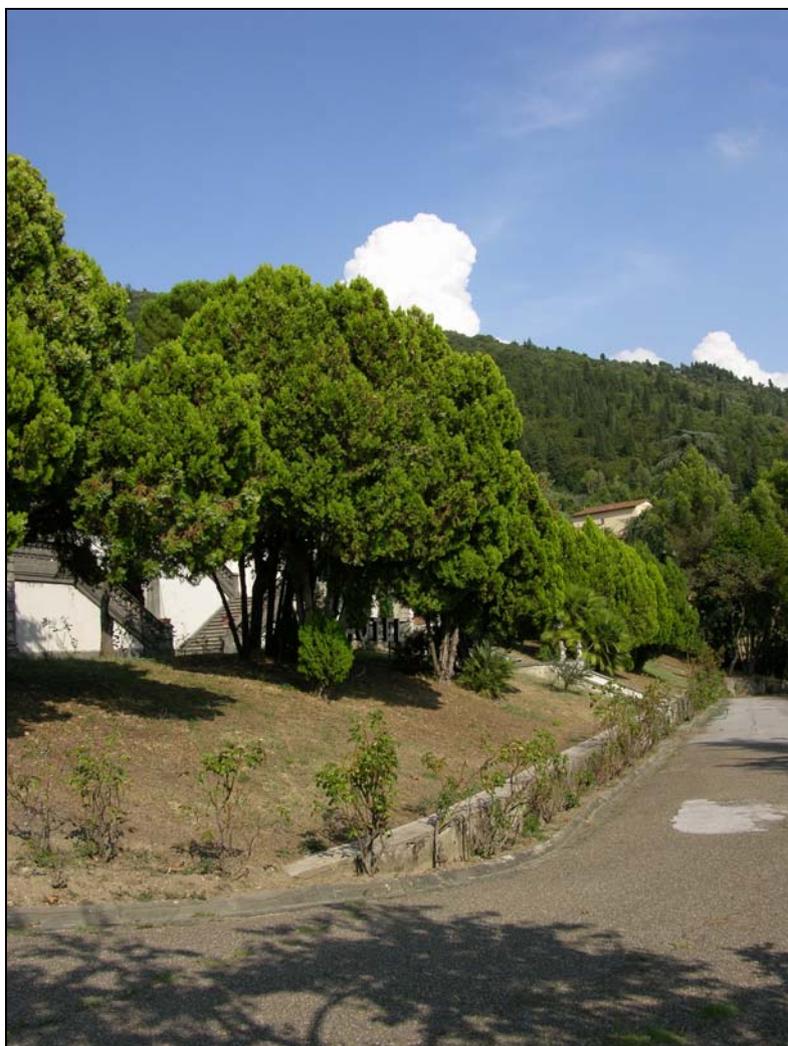
foto n. 7

Gli esemplari di albero di Giuda sono in gran parte di ragguardevoli età e dimensioni (in relazione alla specie). Tali piante mostrano i segni della loro vecchiaia, presentano infatti spesso il fusto cavo ed attaccato sia da insetti xilofagi (si nutrono di legno) che da funghi agenti di carie del legno. Questi fenomeni non destano però eccessive preoccupazioni in quanto gli alberi presentano un'altezza ed una dimensione della chioma limitata. Piuttosto si dovrà mantenere nel tempo la chioma a queste dimensioni tramite potature di contenimento. Nell'area a prato all'interno dell'aiuola si trovano vari grandi cespugli di tuia che iniziano a prendere una forma arborea (foto n. 7).

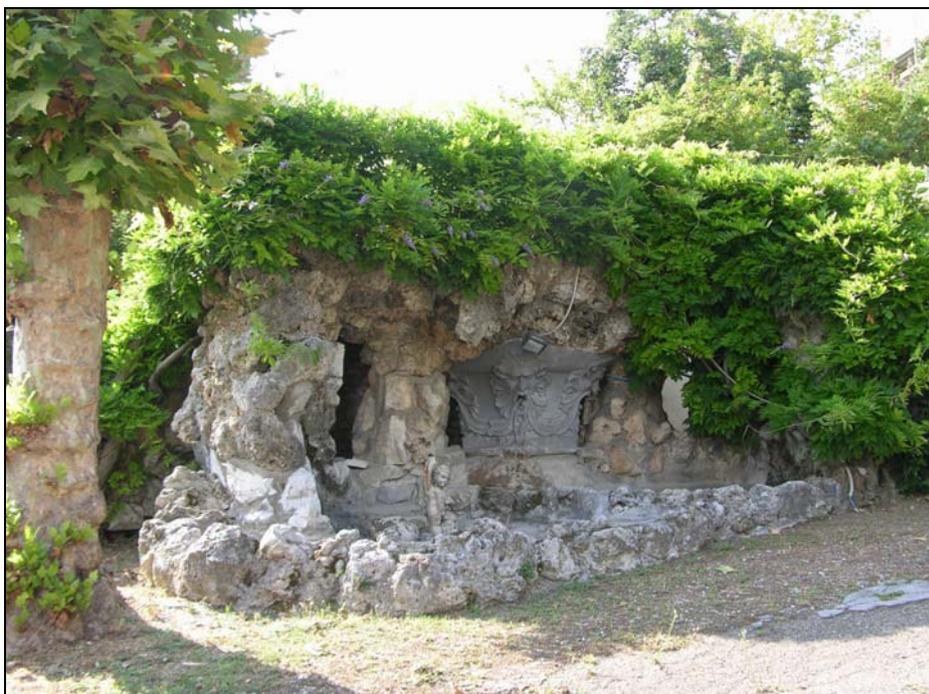
foto n. 8

Sull'esterno del tornante della viabilità che delimita il SETTORE 4, sopra il SETTORE 2, si trova un'aiuola caratterizzata dalla presenza di una grotta decorativa ad uso di fonte, sul retro della quale è presente un suggestivo passaggio voltato (foto n. 8 e n. 9).

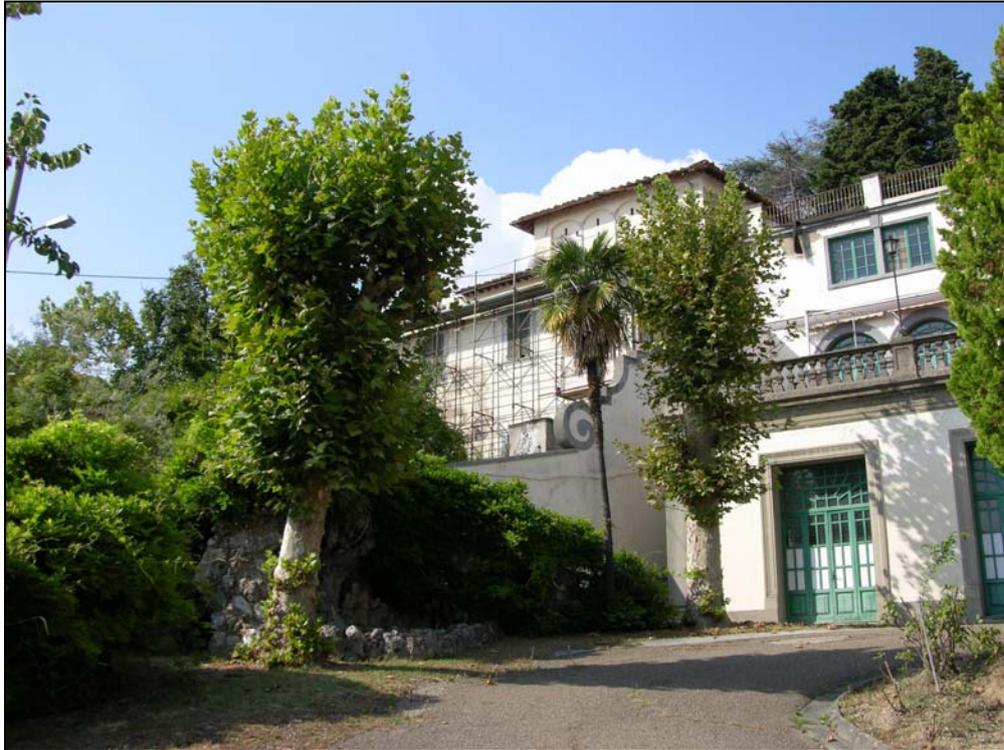
foto n. 10

Lungo l'aiuola, da sud a nord, si trovano tre alberi, un albero di Giuda e due platani (*Platanus x acerifolia* L.) (SCHEDA A7 e SCHEDA A8) (foto n. 10). I due platani si trovano in mediocri condizioni fitosanitarie a causa di errati interventi di potatura (capitozzatura di grandi branche), si dovrà cercare di recuperarli tramite più oculati interventi cesorei. Vista la struttura delle piante ormai compromessa è impensabile lasciarle crescere fino ad ottenere alberi d'alto fusto, a causa di futuri problemi di stabilità. Si dovrà invece effettuare la cosiddetta potatura "a testa di gatto" ossia una potatura annuale sulle branche principali dei getti dell'anno, in modo così da vere un

effetto estetico piacevole e limitati danni agli alberi, visto che i tagli interesseranno rami di pochi cm di diametro e che quindi potranno facilmente cicatrizzare.

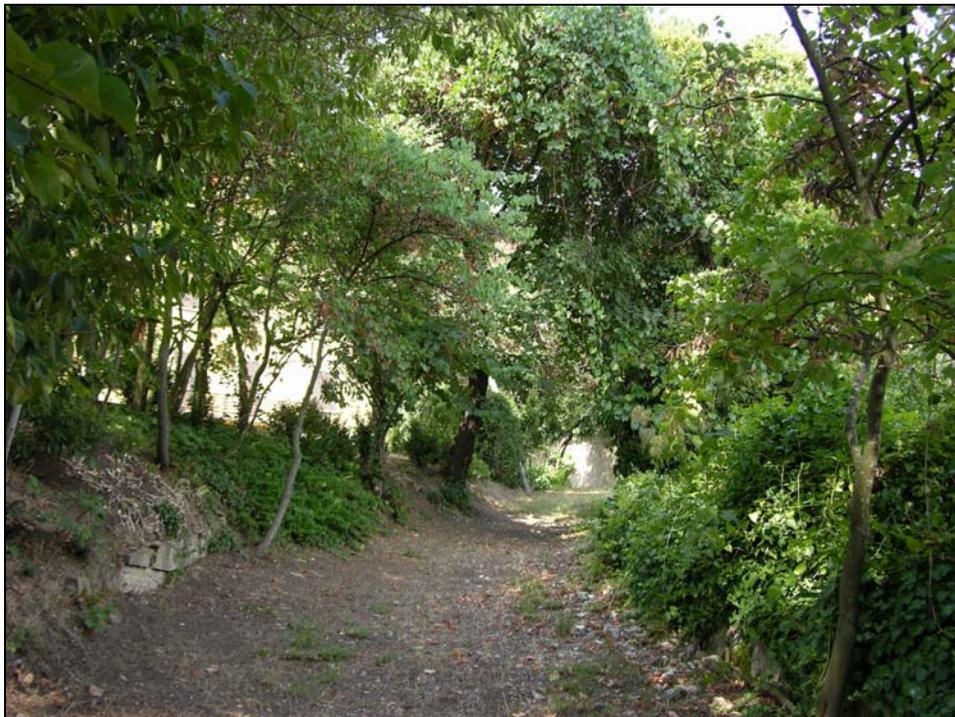
foto n. 11

Si trova in posizione centrale limitato a nord e sud dalla viabilità carrabile e verso est dal muro di recinzione. Il detto muro, sul quale cresce abbondante edera, è fiancheggiato da un vialetto pedonale. Fra questo ed il muro si trova un filare di alberi di Giuda e ligustri (foto n. 11).

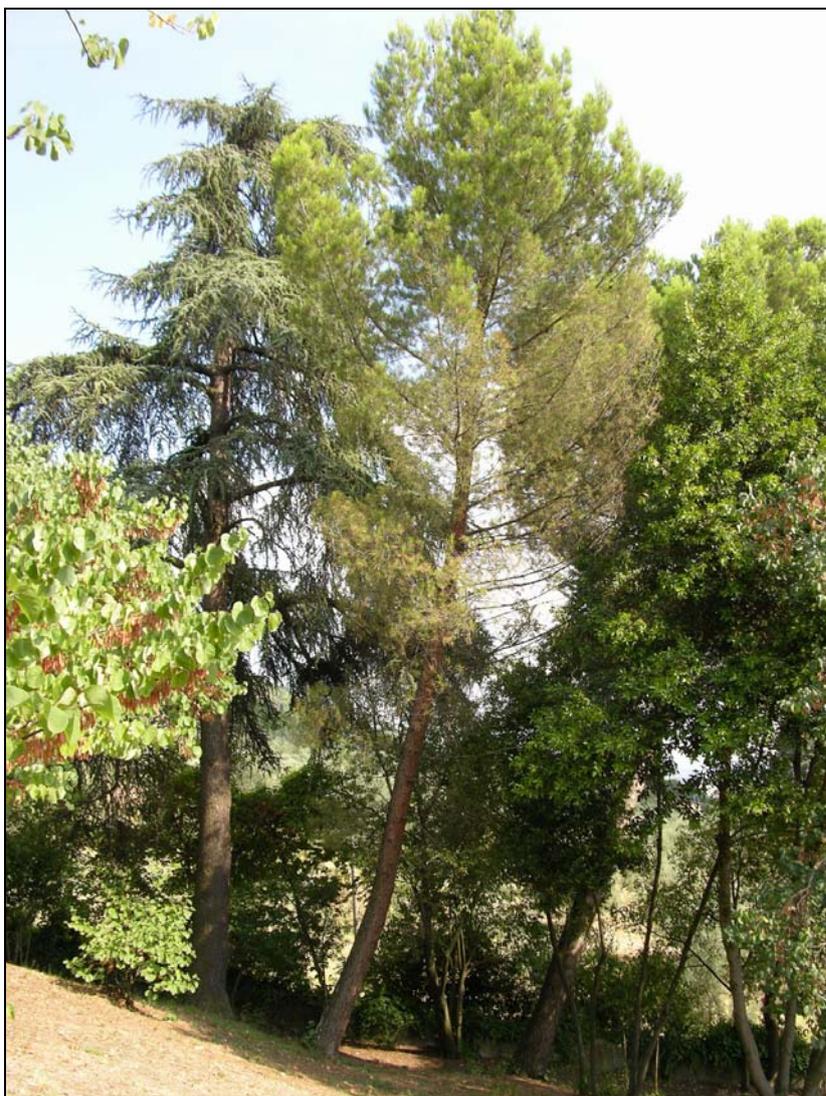
foto n. 12

Al di sopra di questo boschetto crescono tre grandi alberi, un cedro (SCHEDA A9) e due pini d'Aleppo (*Pinus halepensis* Mill.) (SCHEDA A10 e SCHEDA A11). I due pini sono molto inclinati verso valle, uno ha addirittura la chioma completamente fuori asse, se ne consiglia quindi l'abbattimento (foto n. 12).

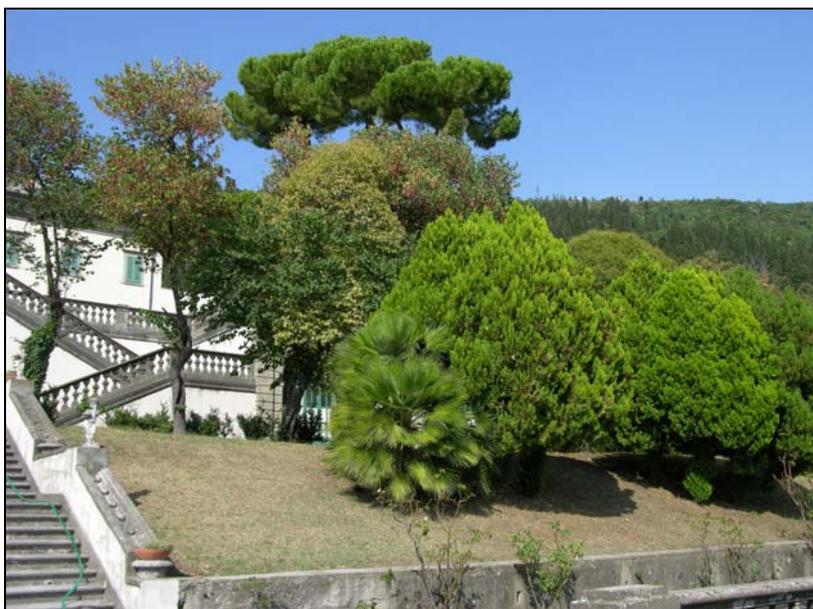
foto n. 13

La restante parte di aiuola, che si sviluppa lungo la viabilità carrabile, è principalmente costituita da un'area a prato con grandi cespugli di tuia ed una palma nana (foto n. 13).

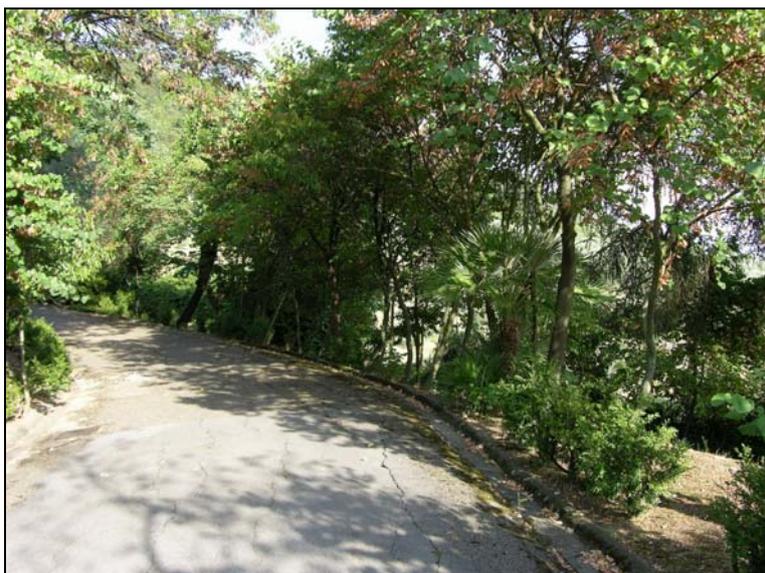
foto n. 14

Lungo la via, sul lato sud, si trova una bordura di rose, mentre sul lato nord si trova un filare di ligustro ed albero di Giuda (foto n. 14).

Alcune piante, soprattutto l'albero di Giuda, presentano un'età considerevole e varie problematiche dovute alla vetustà. In particolare presentano il fusto cavo ed attaccato sia da insetti xilofagi che da funghi agenti di carie del legno. Anche in questo caso, come per il SETTORE 4, le condizioni di stabilità delle piante non destano eccessive preoccupazioni in quanto gli alberi presentano un'altezza ed una dimensione della chioma limitate. Piuttosto si dovrà mantenere nel tempo la chioma entro queste dimensioni tramite potature di contenimento. Al di sotto di questo filare si trova una siepe di bosso più o meno discontinua e lasciata crescere liberamente. Si consiglia di potare tale siepe ad una forma squadrata ed eventualmente ripiantumare i punti in cui si presentano dei vuoti. Inoltre sarebbe bene eliminare alcune piante del filare alberato, quelle più piccole e sottomesse, per dare maggiore luce alla siepe sottostante. Al confine sud-est, alla fine della siepe di bosso, si trova un platano (SCHEDA A13) nelle medesime condizioni di quello sopramenzionato (SCHEDA A12) e per il quale valgono le stesse considerazioni.

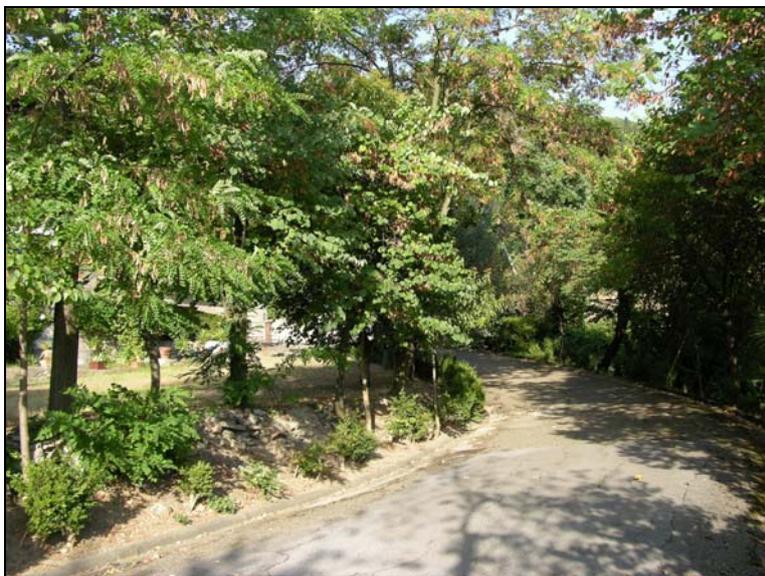
foto n. 15

Si trova immediatamente a monte del SETTORE 5, al di là del vialetto. L'aiuola è delimitata da un filare alberato con sottostante siepe di bosso e da muri di contenimento. Le piante del filare sono costituite da albero di Giuda, cascina, un diospiro (*Diospyros kaki* L.) ed un olivo (foto n. 15).

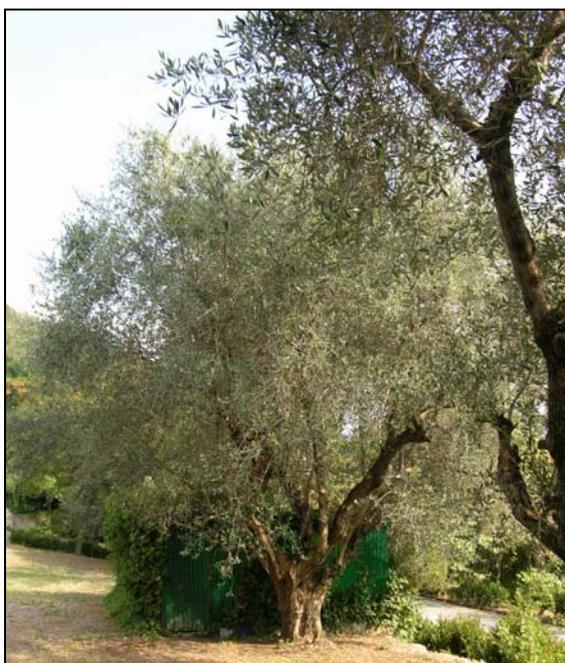
foto n. 16

Vista la naturale tendenza della cascina ad essere infestante e vista la grande capacità pollonifera della specie, si consiglia un abbattimento di tali esemplari con rimozione delle ceppaie. Inoltre una maggiore areazione non può che giovare alla sottostante siepe di bosso la quale risulta non potata e lasciata crescere liberamente. All'interno di tale siepe, che si consiglia di potare ad una forma squadrata, crescono spontaneamente giovani esemplari di albero di Giuda che dovrebbero essere eliminati sia per non *aduggiare* eccessivamente la siepe, soprattutto in futuro, che per dare un aspetto più omogeneo e curato al filare arboreo. All'interno dell'aiuola, nell'area a prato, si trovano due olivi adulti ed in buone condizioni fitosanitarie (foto n. 16).

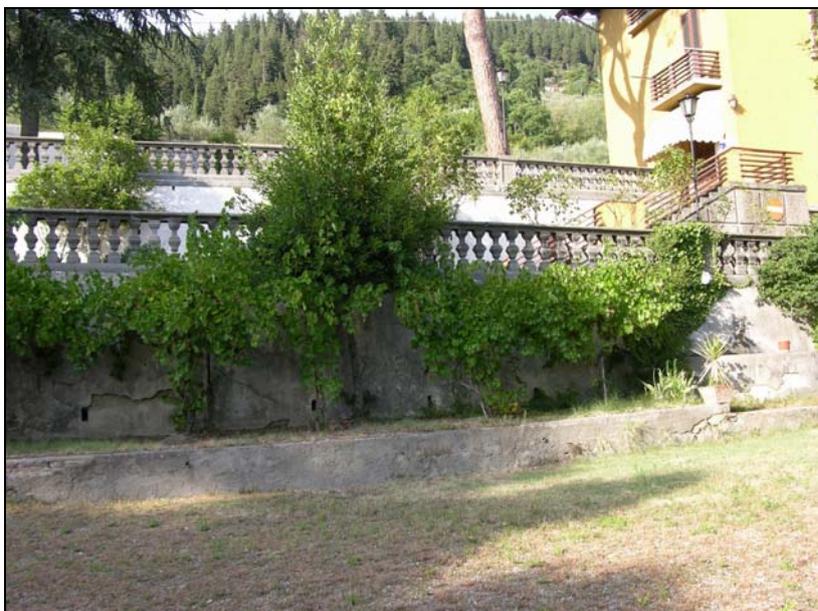
foto n. 17

Addossato all'alto muro di contenimento cresce un pergolato di vite (*Vitis vinifera* L.) e sparsi esemplari arborei di ligustro ed albero di Giuda (foto n. 17). All'inizio del muro di contenimento, lungo la viabilità, sopra una breve siepe di bosso, si trovano un albero di Giuda ed un platano (SCHEDA A14), per il quale valgono le stesse considerazioni dei platani fino a qui analizzati. All'estremo superiore del settore si colloca una fonte con mascherone.

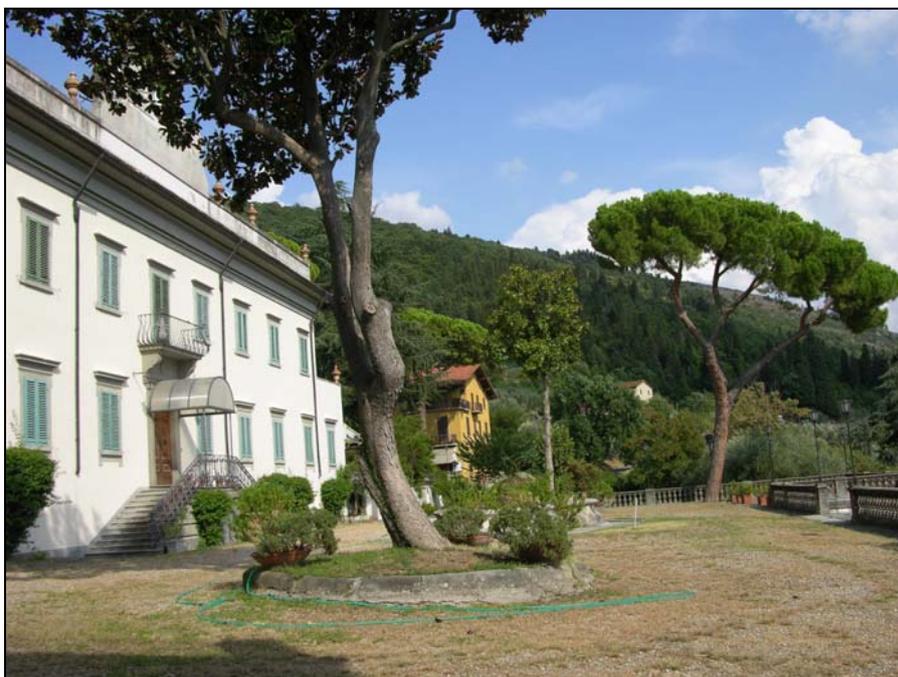
foto n. 18

Si tratta del piazzale pensile antistante la villa. Il motivo estetico principale è dato dalla vasca centrale e da due aiuole rotonde laterali, all'interno delle quali crescono due magnolie (*Magnolia grandiflora* L.)-schede A15 e A16- in mediocri condizioni fitosanitarie. Sul lato destro del piazzale, guardando la villa, vicino alla balaustra, si trova un pino domestico (SCHEDA A17) (foto n.18).

Una delle due magnolia presenta seri problemi statici in quanto presenta il fusto inclinato e con una grande cavità alla base, con fenomeni degenerativi ancora in atto (carie del legno ed insetti xilofagi).

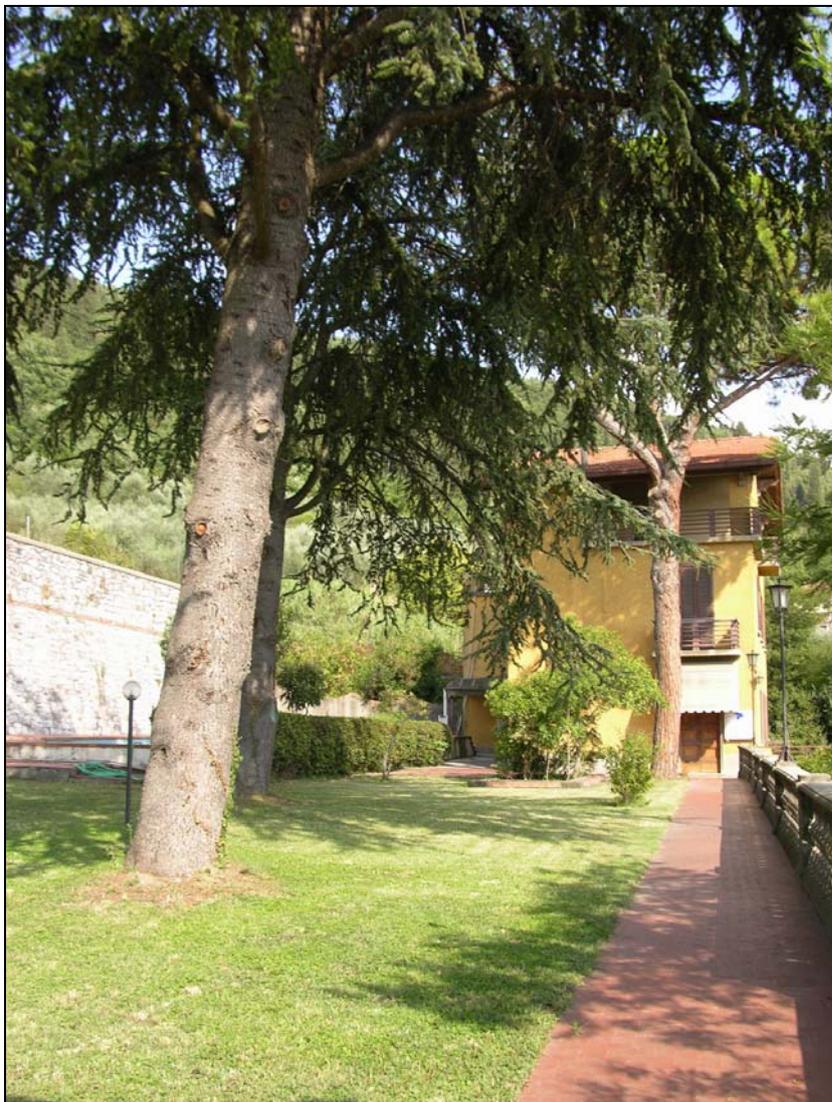
foto n. 21

Tutte le piante sono in buone condizioni vegetative (foto n. 21).

Il pino davanti all'edificio denominato "B" ha creato danni alla pavimentazione vicina, ciò a causa dei movimenti di terreno provocati dalle radici. In nessun caso dovrà essere effettuato il taglio delle radici per risolvere il problema, ciò metterebbe in pericolo la futura stabilità della pianta.

Si potrebbe invece valutare di evitare di pavimentare la zona vicino alla pianta o pavimentarla con autobloccanti che lascino respirare le radici e al contempo reagiscano meglio ai movimenti di terreno.

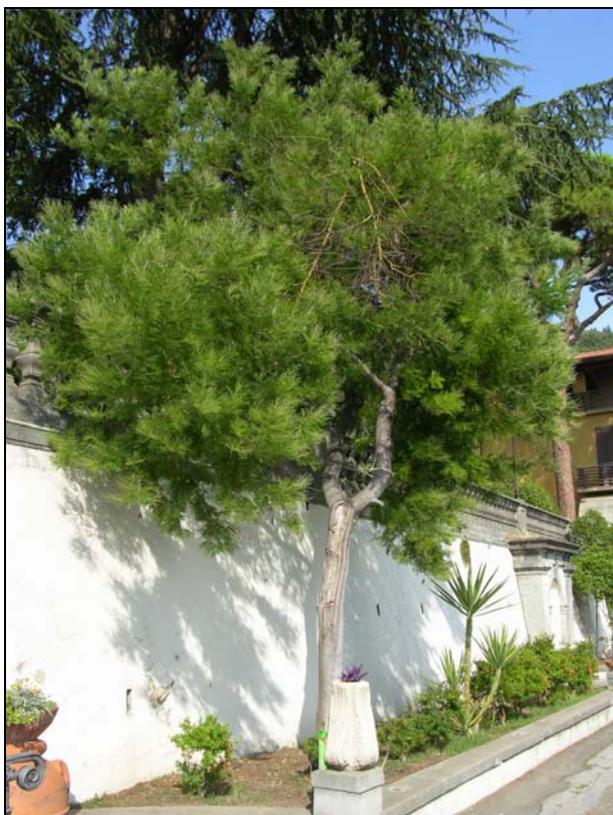
foto n. 23

Alla base del muro che invece contiene il giardino pensile, lungo la viabilità di accesso alla villa, si trovano due aiuole con melograno da fiore, ligustro, yucca ed un albero di mimosa (*Acacia dealbata* Link.). L'albero risulta in discrete condizioni fitosanitarie anche se presente un'estesa ferita sul fusto, che al momento non desta preoccupazioni per la stabilità della pianta (foto n. 23).

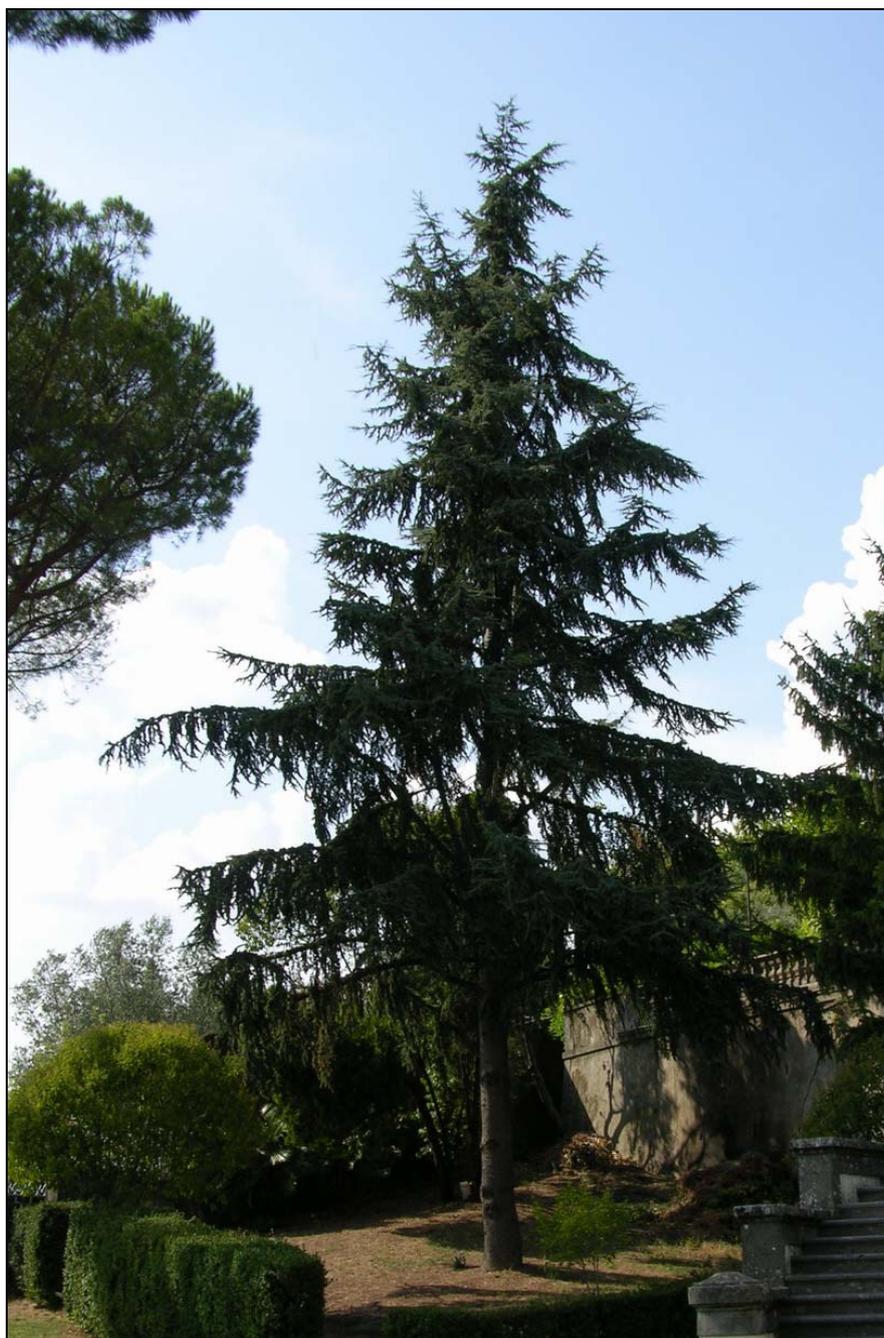
SCHEDA A3

In posizione centrale all'aiuola incontriamo un cedro (*Cedrus atlantica* Man.) (vedi SCHEDA A3) che occupa gran parte dello spazio e costituisce l'elemento di maggiore impatto visivo (foto n. 4). Fra questo e La rampa di scale si trova un abete rosso (*Picea abies* Karst.), pianta totalmente estranea all'impianto del giardino, che probabilmente deriva dalla piantumazione di un albero di natale dopo le feste. Per motivi estetici si consiglia l'abbattimento di tale pianta.

Specie	<i>Cedrus atlantica</i> Man.
Altezza	Oltre 15 m
Circonferenza fusto (a petto d'uomo)	175 cm
Condizioni fitosanitarie	Buone, la pianta non presenta fitopatie o difetti strutturali degni di nota
Interventi proposti	Nessuno

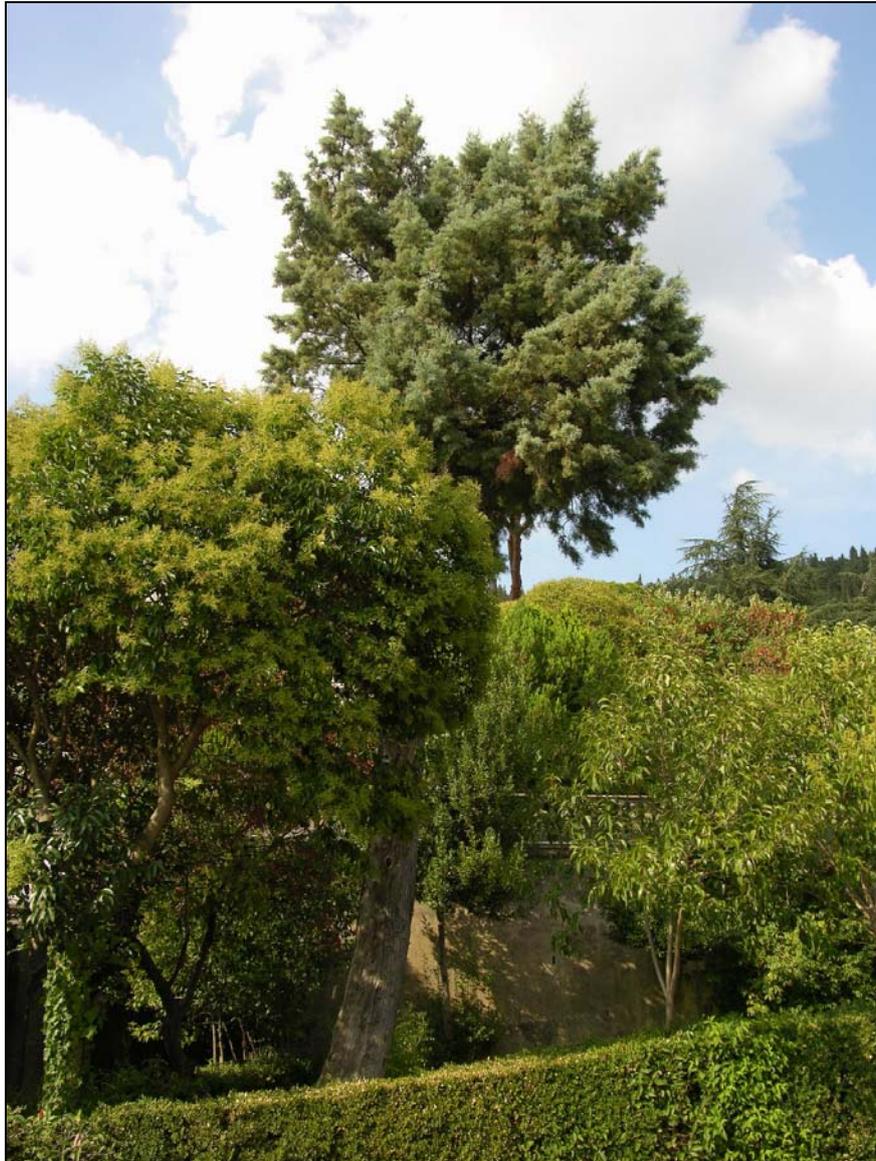
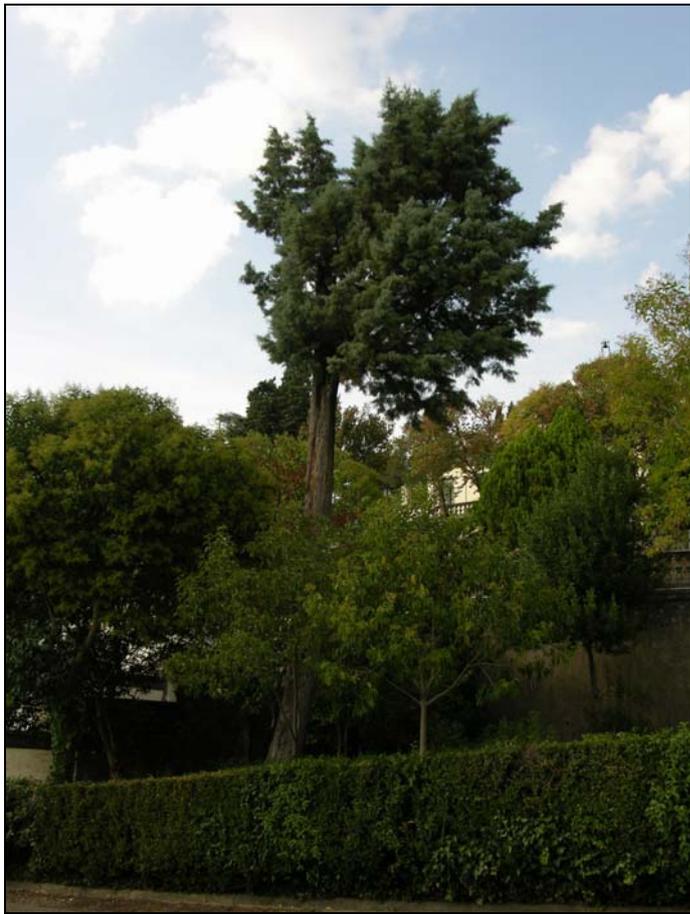
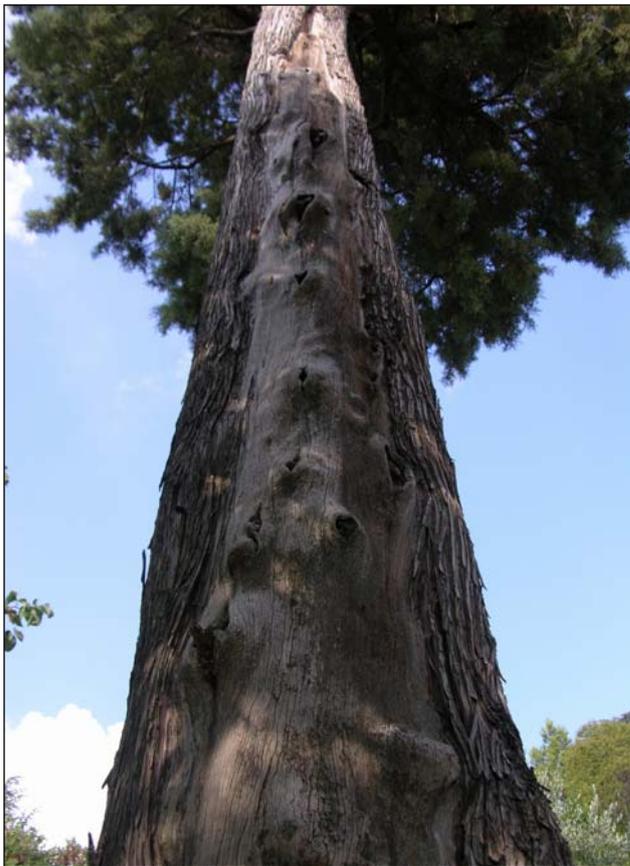
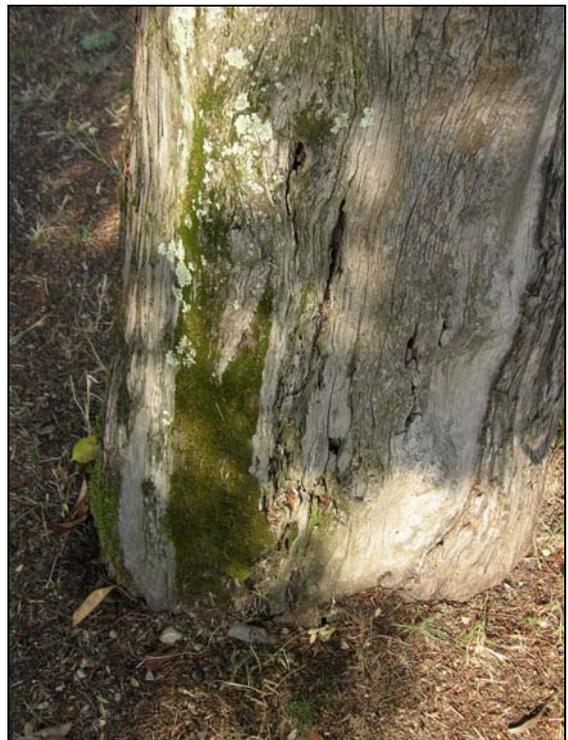
SCHEDA A5

Vicino alla scalinata si trova un cipresso dell'Arizona (*Cupressus arizonica* Green) in mediocri condizioni statiche (vedi SCHEDA A5) che si consiglia di abbattere, sia perché non fornisce sufficienti garanzie di stabilità, sia per lo scarso valore estetico e storico della specie, sia per l'aspetto compromesso della chioma.

Specie	<i>Cupressus arizonica</i> Green
Altezza	Oltre 10 m
Circonferenza fusto (a petto d'uomo)	155 cm
Condizioni fitosanitarie	Mediocri, la pianta presenta una grande ferita dal piede fino ad oltre 5 m d'altezza nella quale si sono instaurati fenomeni di carie del legno; dal lato opposto della ferita la pianta risulta inclinata ed anche la chioma risulta molto sbilanciata da quel lato, quest'ultima risulta inoltre inserita sul fusto molto alto, compromettendo così il valore estetico della pianta
Interventi proposti	Visto lo scarso valore estetico sia della specie che in particolare di questo esemplare ed i non secondari problemi di stabilità presenti (che si aggraveranno col passare degli anni), si consiglia l'abbattimento

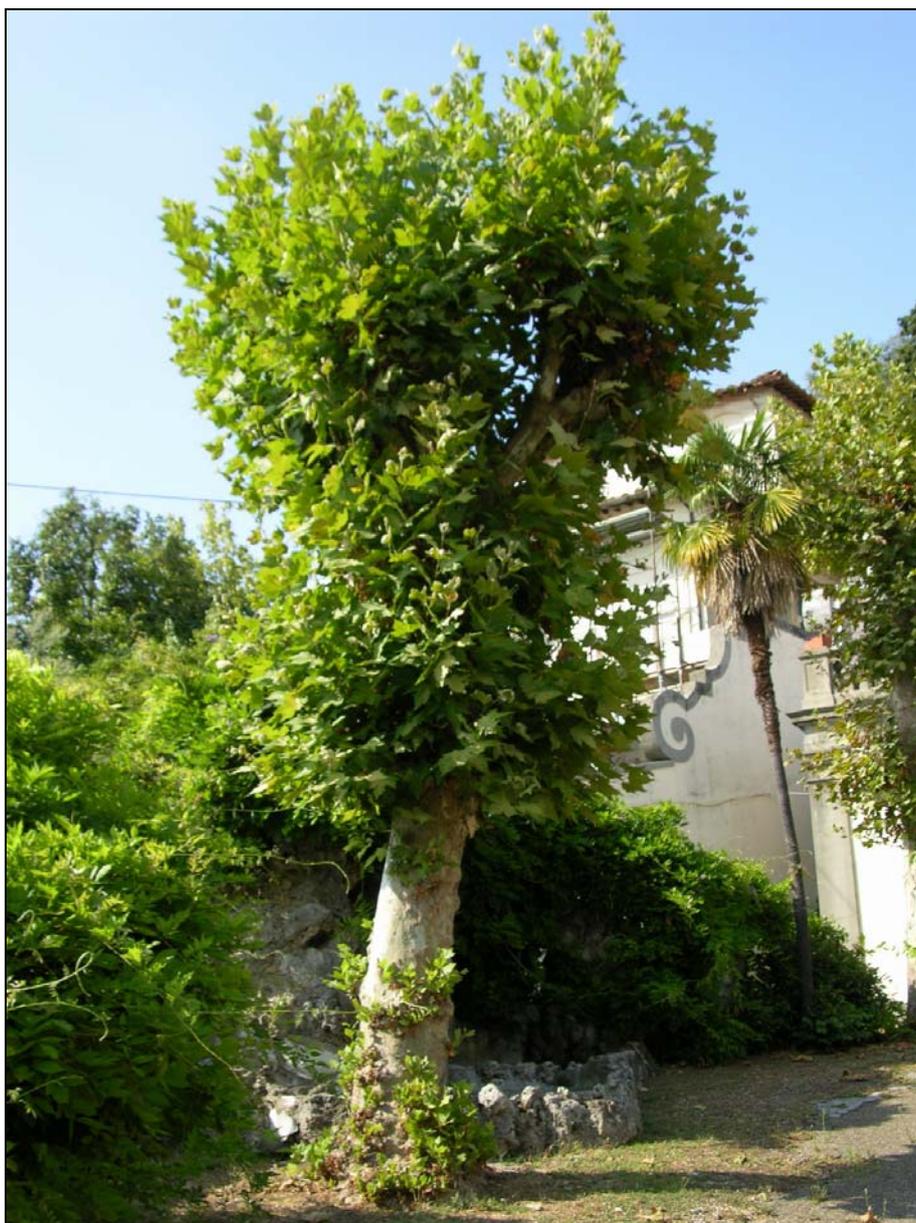
SCHEDA A7

Specie	<i>Platanus x acerifolia</i> L.
Altezza	Inferiore a 10 m
Circonferenza fusto (a petto d'uomo)	180 cm
Condizioni fitosanitarie	Mediocri, la pianta, a causa di errati interventi di potatura (capitozzatura), presenta grandi ferite da taglio sulle branche principali, inoltre lungo il fusto crescono numerosi getti epicormici, come reazione ai suddetti interventi cesorei
Interventi proposti	Eliminazione dei getti epicormici e potatura "a testa di gatto" ossia una potatura annuale sulle branche principali dei getti dell'anno, in modo da avere un effetto estetico piacevole e limitati danni agli alberi, visto che i tagli interesseranno rami di pochi cm di diametro e che quindi potranno facilmente cicatrizzare
