COMUNE DI PRATO

VILLA SANTA CRISTINA

RIFUNZIONALIZZAZIONE E RIQUALIFICAZIONE RESIDENZIALE
DEL COMPLESSO DI SANTA CRISTINA A PIMONTE.
VARIANTE AL PdiR N. 212/2008

SERIE EA TAV. 04 ALLEGATO	ELABORATO	SCALA
	Rilievo ed analisi del verde	
I PROGETTISTI INCARICATI:		
DATA	gennaio 2015

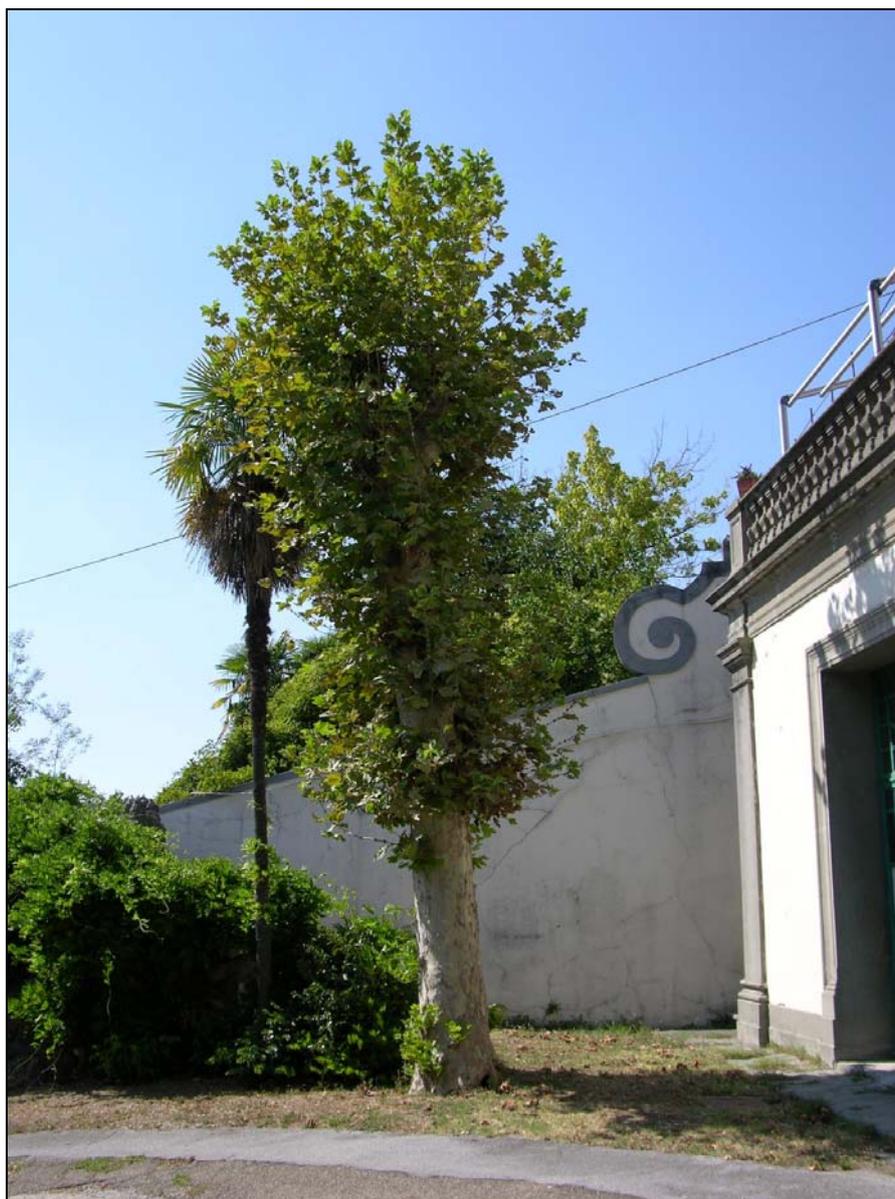
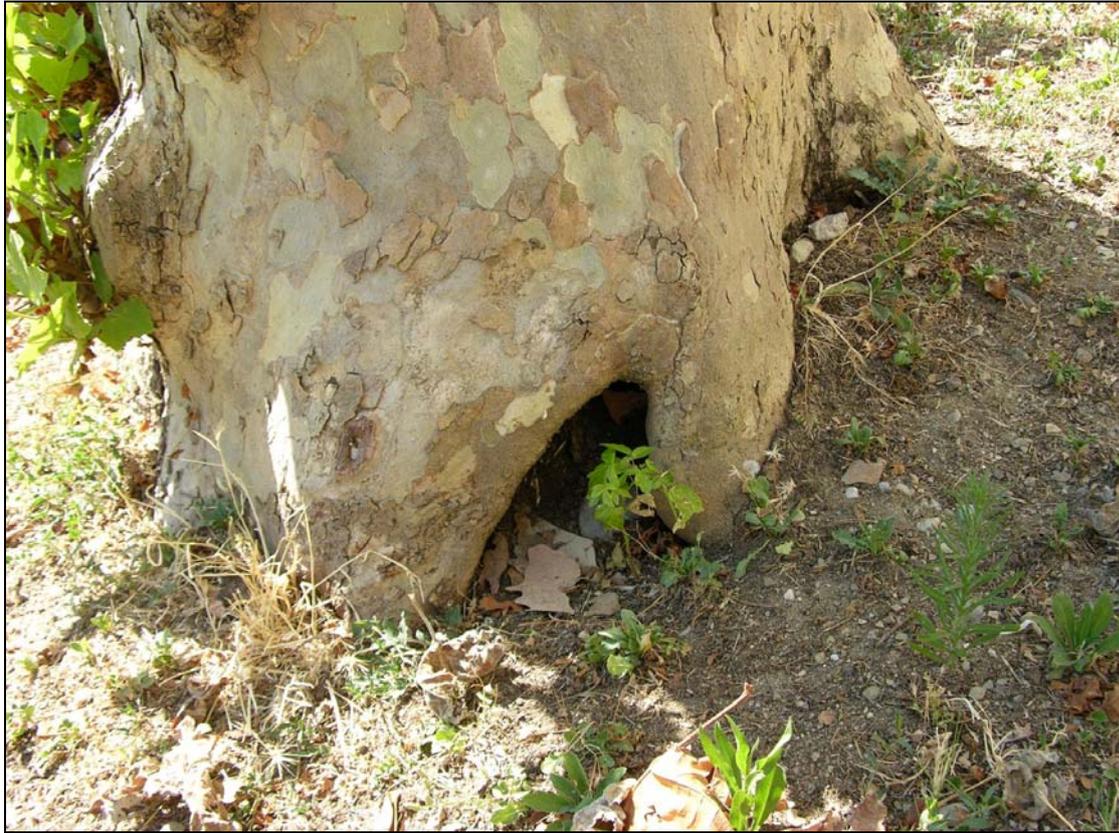
SCHEDA A8

Specie	<i>Platanus x acerifolia</i> L.
Altezza	Inferiore a 10 m
Circonferenza fusto (a petto d'uomo)	190 cm
Condizioni fitosanitarie	Mediocri, la pianta, a causa di errati interventi di potatura (capitozzatura), presenta grandi ferite da taglio sulle branche principali, inoltre lungo il fusto crescono numerosi getti epicormici, come reazione ai suddetti interventi cesorei; presenta inoltre una ferita al piede con una cavità interna
Interventi proposti	Eliminazione dei getti epicormici e potatura "a testa di gatto" ossia una potatura annuale sulle branche principali dei getti dell'anno, in modo da avere un effetto estetico piacevole e limitati danni agli alberi, visto che i tagli interesseranno rami di pochi cm di diametro e che quindi potranno facilmente cicatrizzare

Ferita al piede con cavità interna.

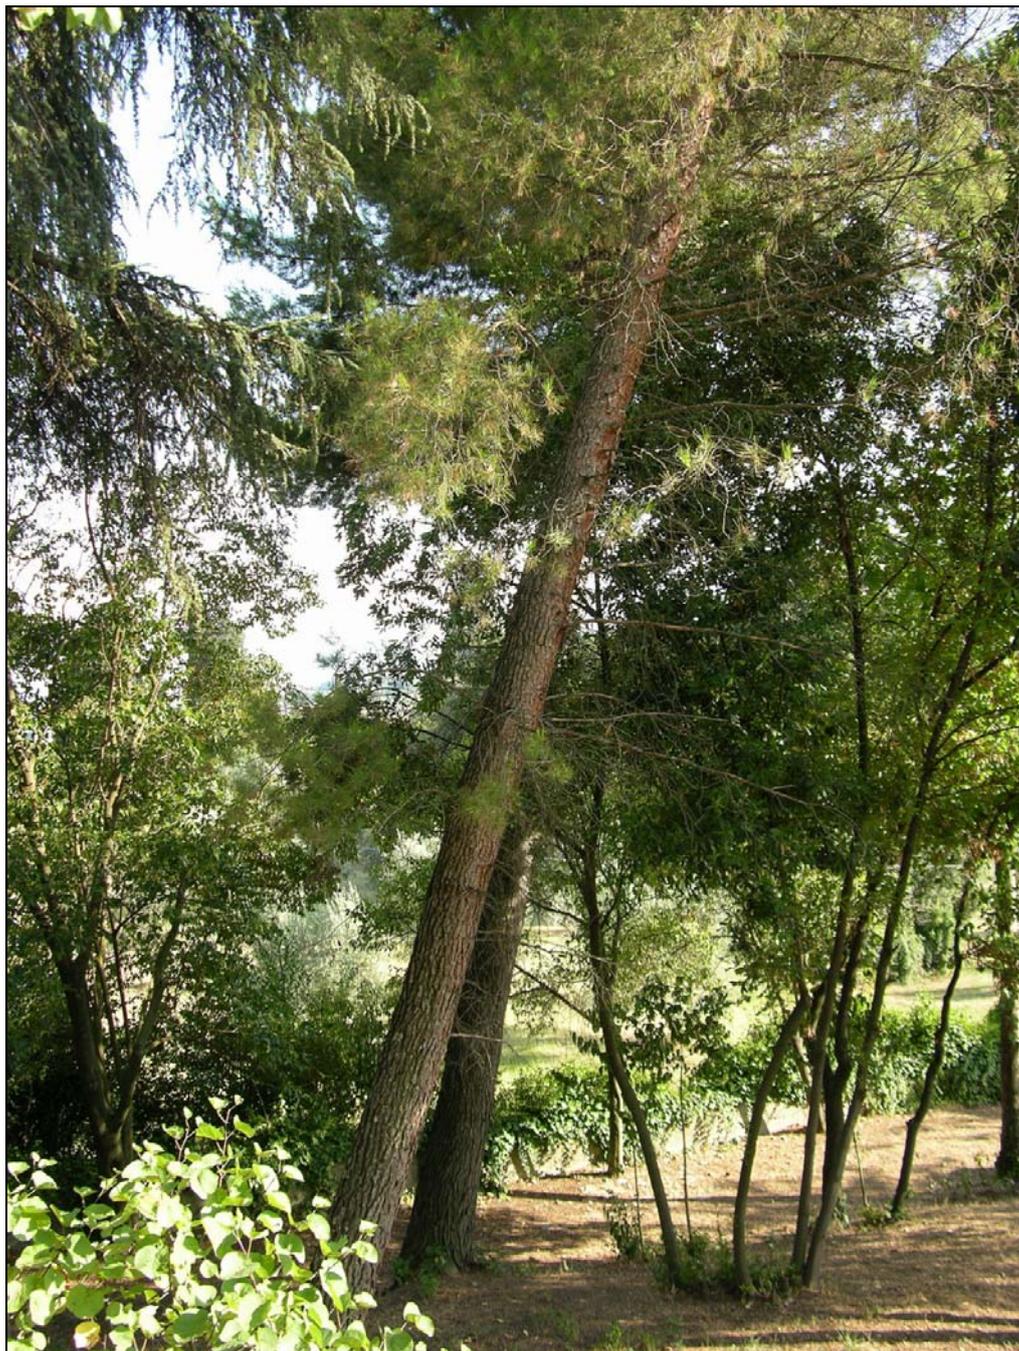
SCHEDA A10

Specie	<i>Pinus halepensis</i> Mill.
Altezza	Oltre 10 m
Circonferenza fusto (a petto d'uomo)	110 cm
Condizioni fitosanitarie	Mediocri, la pianta presenta grossi problemi statici in quanto non solo è fortemente inclinata verso valle ma ha anche una chioma completamente fuori dall'asse del fusto
Interventi proposti	Abbattimento

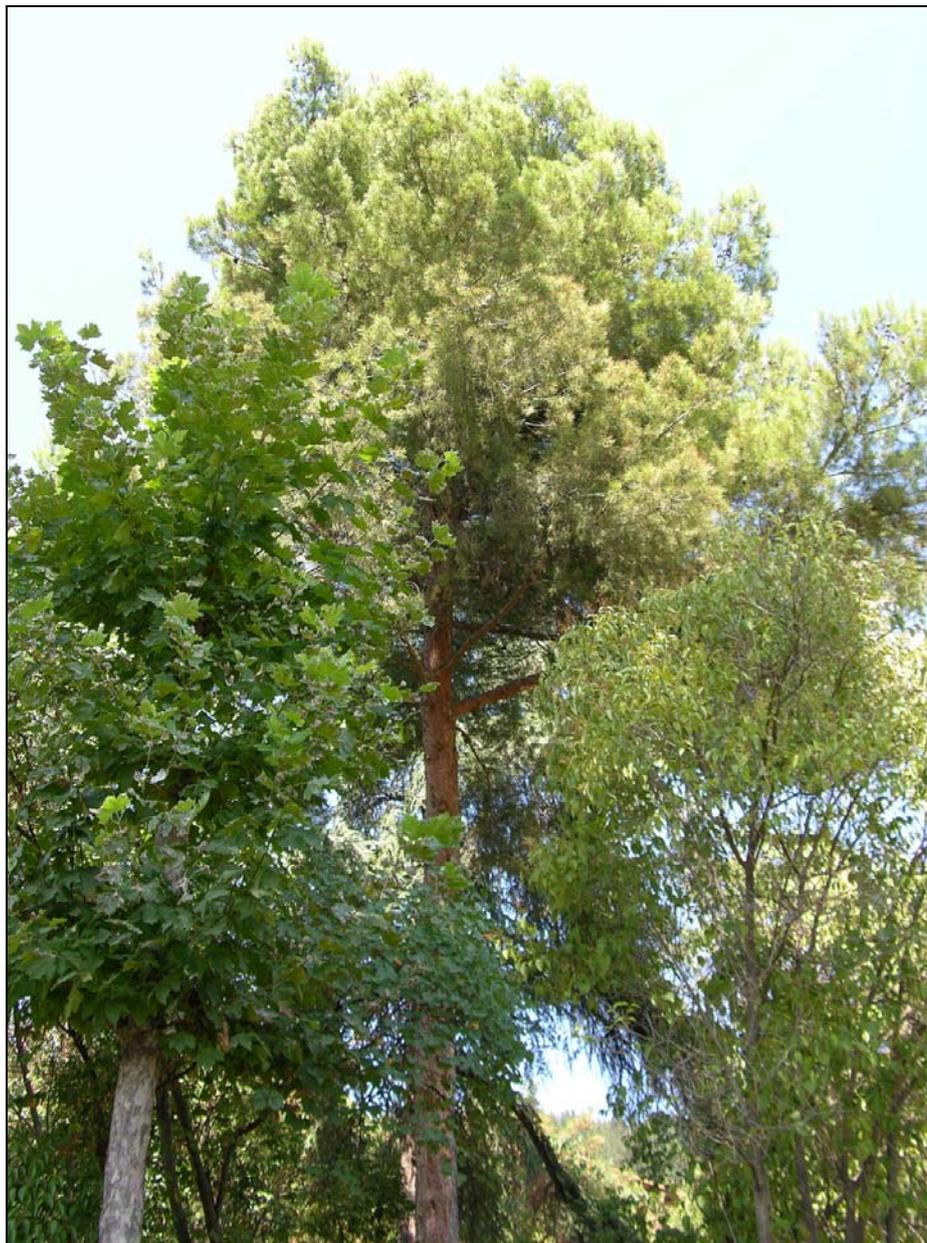
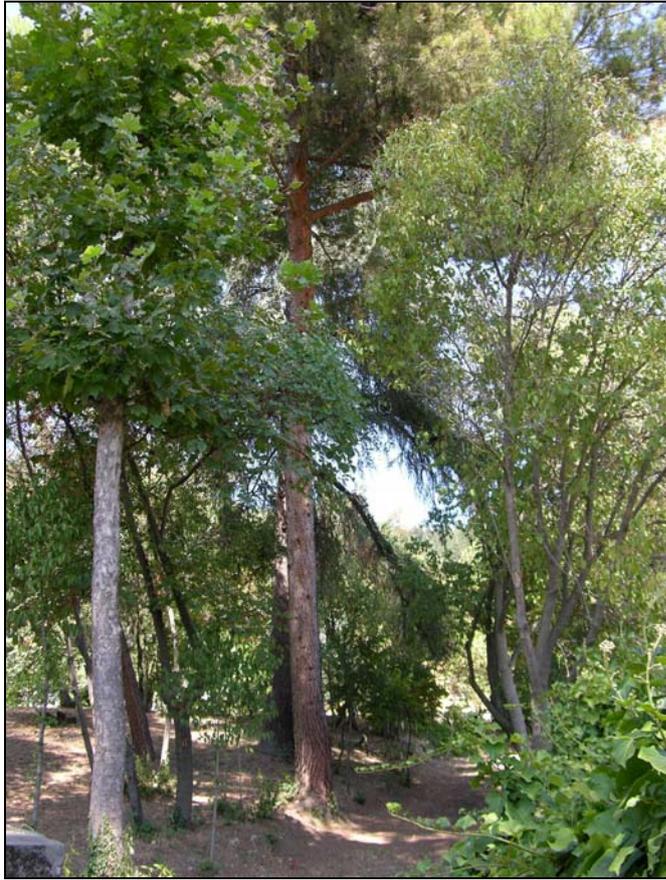
SCHEDA A11

Specie	<i>Pinus halepensis</i> Mill.
Altezza	Oltre 15 m
Circonferenza fusto (a petto d'uomo)	175 cm
Condizioni fitosanitarie	Discrete, la pianta presenta problemi statici in quanto è inclinata verso valle
Interventi proposti	In considerazione del fatto che è una specie che ben sopporta l'inclinazione del fusto (in bosco si trovano spesso piante storte e inclinate), non si consiglia l'abbattimento, salvo ciò rientri in un più generale piano di recupero del giardino; si consiglia comunque un controllo a cadenza biennale per verificare un eventuale aggravamento della situazione

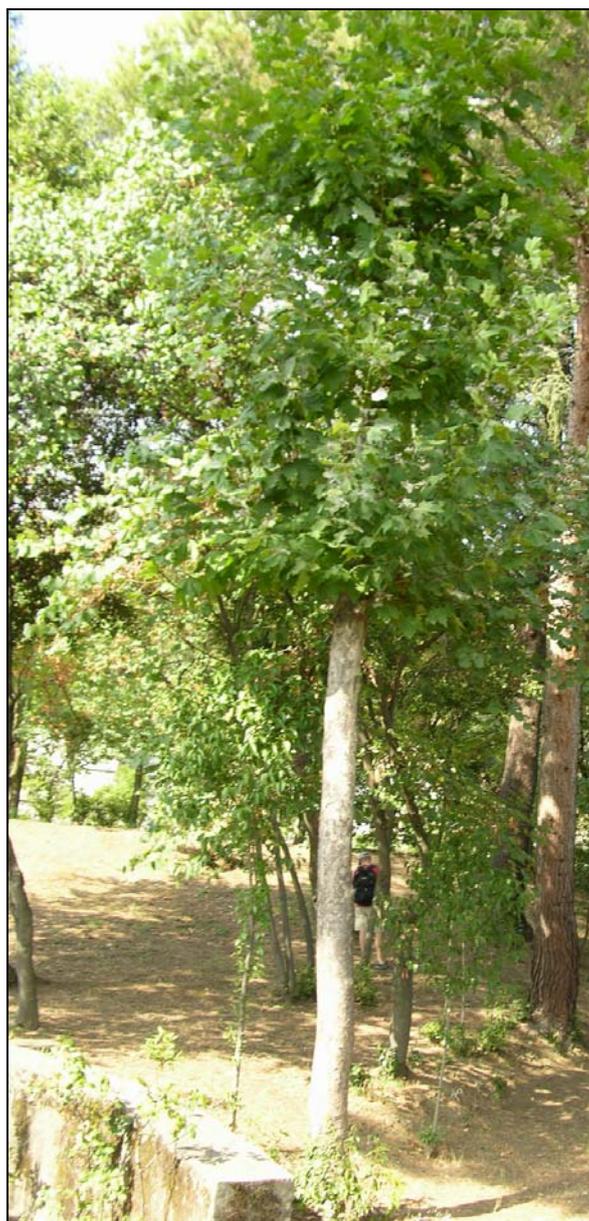
SCHEDA A12

Verso il confine sud dell'aiuola cresce un platano (SCHEDA A12) che si trova più o meno nelle stesse condizioni di quelli menzionati per il SETTORE 9. Anche in questo caso si consiglia di eseguire una potatura "a testa di gatto".

Specie	<i>Platanus x acerifolia</i> L.
Altezza	Inferiore a 10 m
Circonferenza fusto (a petto d'uomo)	80 cm
Condizioni fitosanitarie	Mediocri, la pianta, a causa di errati interventi di potatura (capitozzatura), presenta grandi ferite da taglio sulle branche principali,
Interventi proposti	Potatura "a testa di gatto" ossia una potatura annuale sulle branche principali dei getti dell'anno, in modo da avere un effetto estetico piacevole e limitati danni agli alberi, visto che i tagli interesseranno rami di pochi cm di diametro e che quindi potranno facilmente cicatrizzare

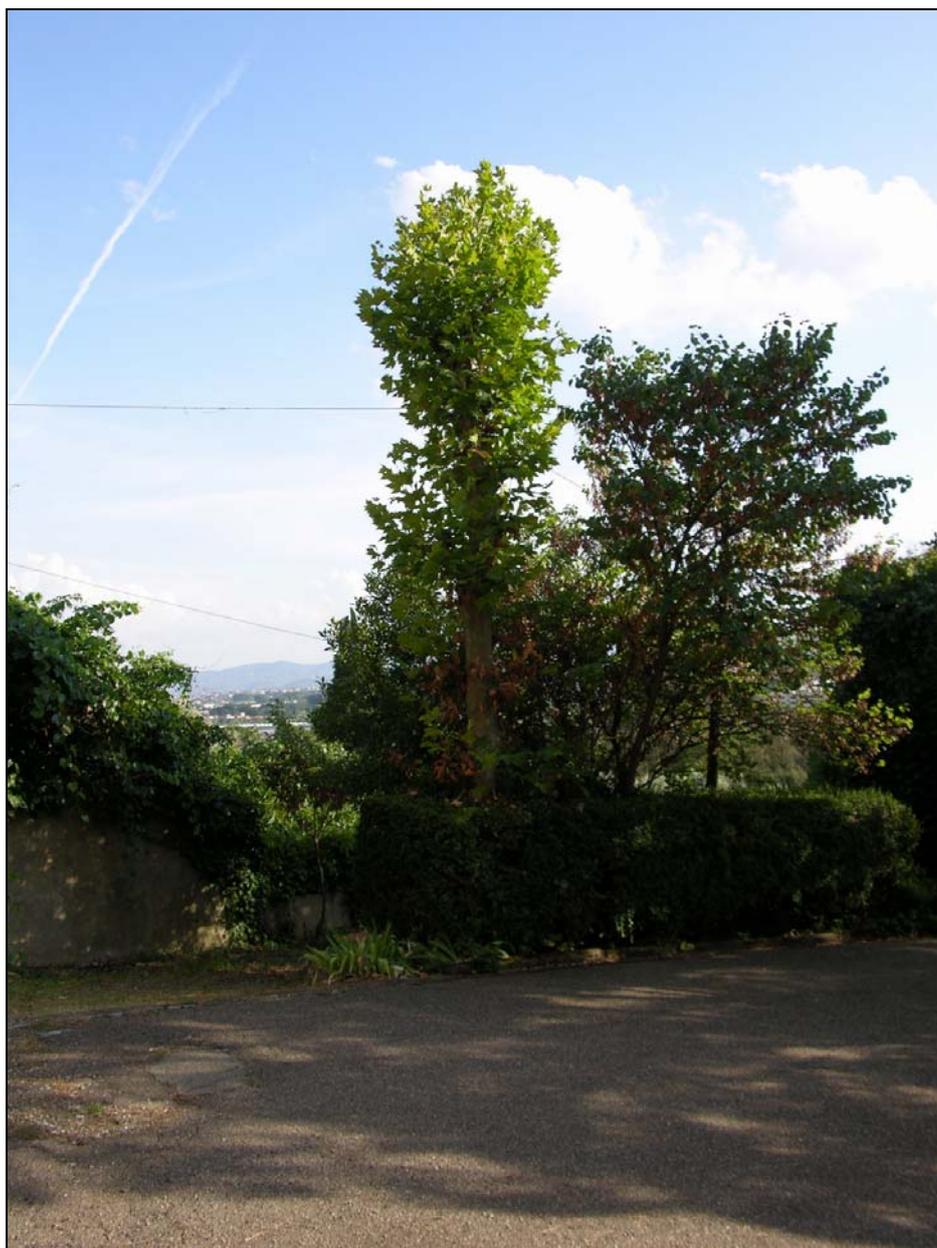
SCHEDA A13

Specie	<i>Platanus x acerifolia</i> L.
Altezza	Inferiore a 10 m
Circonferenza fusto (a petto d'uomo)	90 cm
Condizioni fitosanitarie	Mediocri, la pianta, a causa di errati interventi di potatura (capitozzatura), presenta grandi ferite da taglio sulle branche principali, inoltre lungo il fusto crescono numerosi getti epicormici, come reazione ai suddetti interventi cesorei
Interventi proposti	Eliminazione dei getti epicormici e potatura "a testa di gatto" ossia una potatura annuale sulle branche principali dei getti dell'anno, in modo da avere un effetto estetico piacevole e limitati danni agli alberi, visto che i tagli interesseranno rami di pochi cm di diametro e che quindi potranno facilmente cicatrizzare

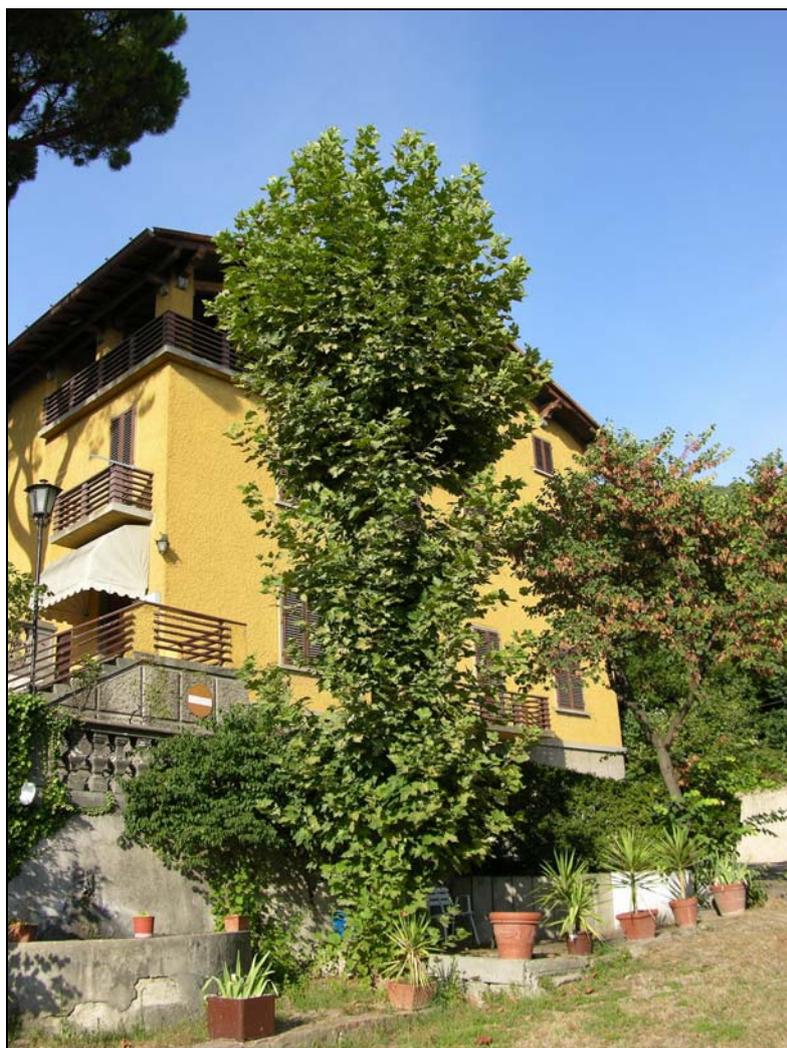
SCHEDA A14

Specie	<i>Platanus x acerifolia</i> L.
Altezza	Oltre a 10 m
Circonferenza fusto (a petto d'uomo)	115 cm
Condizioni fitosanitarie	Mediocri, la pianta, a causa di errati interventi di potatura (capitozzatura), presenta grandi ferite da taglio sulle branche principali, inoltre lungo il fusto crescono numerosi getti epicormici, come reazione ai suddetti interventi cesorei
Interventi proposti	Eliminazione dei getti epicormici e potatura "a testa di gatto" ossia una potatura annuale sulle branche principali dei getti dell'anno, in modo da avere un effetto estetico piacevole e limitati danni agli alberi, visto che i tagli interesseranno rami di pochi cm di diametro e che quindi potranno facilmente cicatrizzare

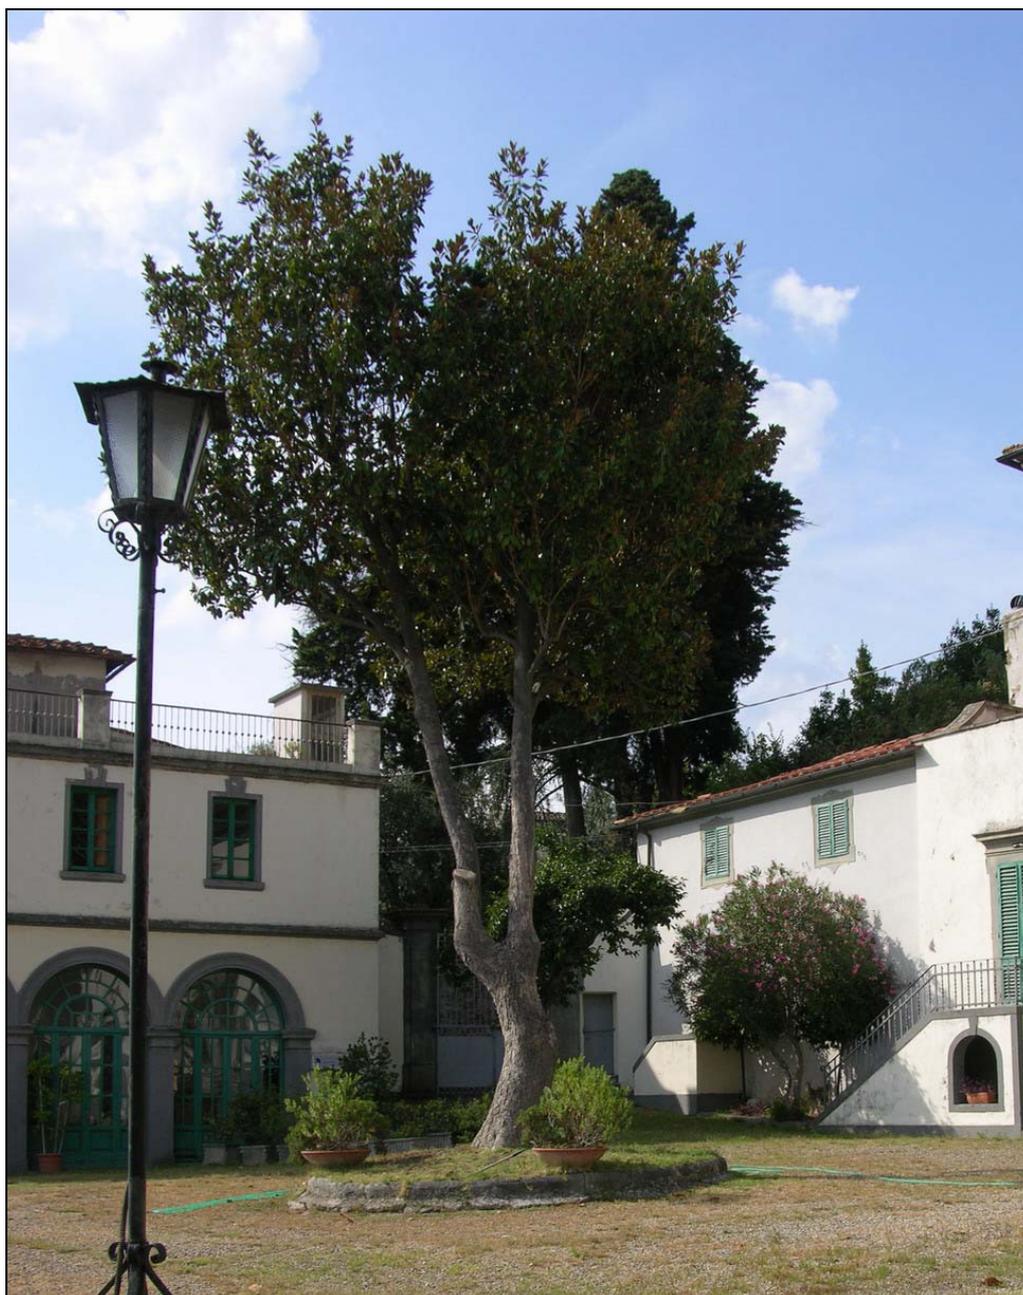
SCHEDA A15

Specie	<i>Magnolia grandiflora</i> L.
Altezza	Oltre 10 m
Circonferenza fusto (a petto d'uomo)	180 cm
Condizioni fitosanitarie	Mediocri, la pianta presenta seri problemi statici in quanto alla base del fusto, per un'altezza di circa 1,5 m c'è una grande cavità con fenomeni di carie del legno in corso, il tutto è aggravato dall'inclinazione del fusto
Interventi proposti	Per motivi di sicurezza si consiglia l'abbattimento

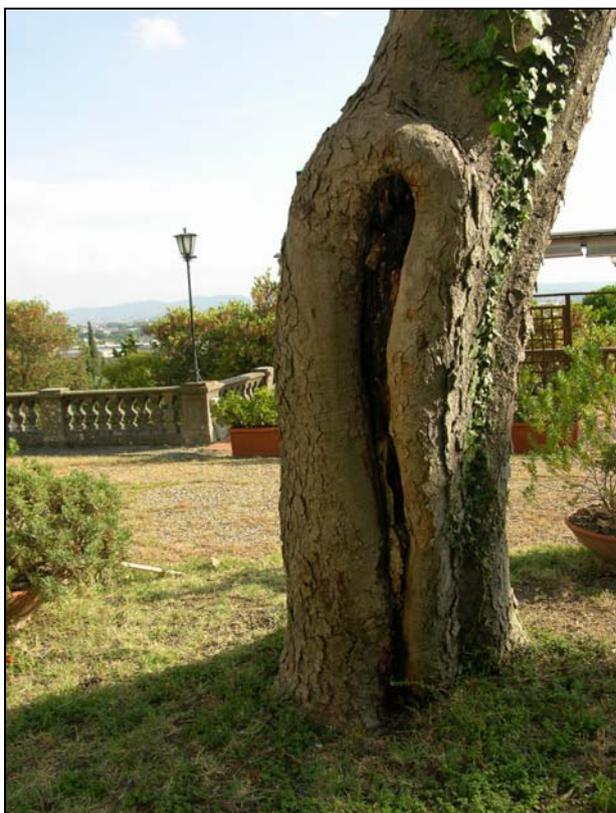
Dettaglio della cavità.

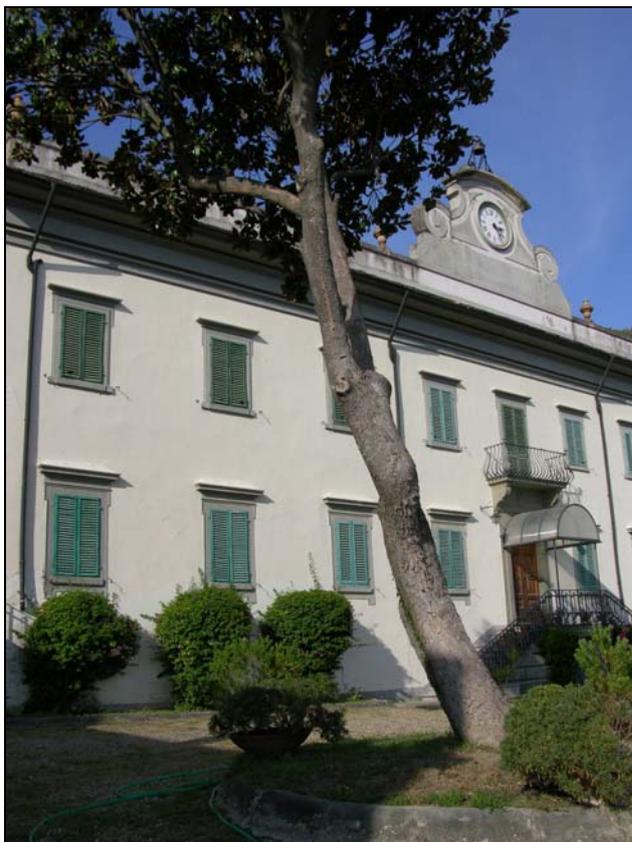
Inclinazione del fusto.

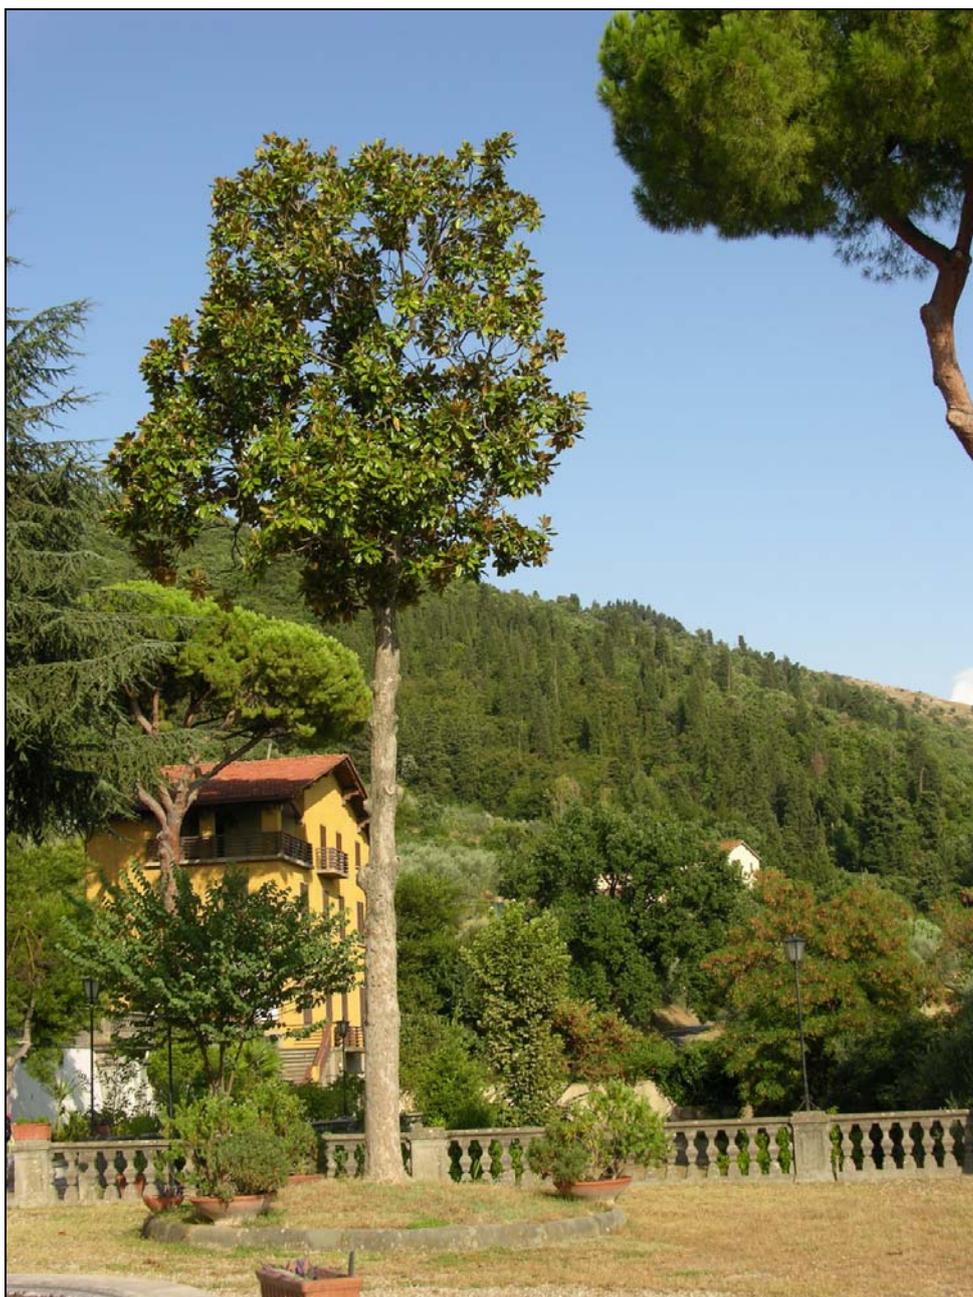
SCHEDA A16

Specie	<i>Magnolia grandiflora</i> L.
Altezza	Oltre 10 m
Circonferenza fusto (a petto d'uomo)	120 cm
Condizioni fitosanitarie	Discrete, la pianta, pur non presentando una grande vigoria, non presenta fitopatie o difetti strutturali degni di nota; la chioma, di ridotte dimensioni, si presenta inserita molto in alto sul fusto, pregiudicando l'estetica della pianta
Interventi proposti	Nessuno

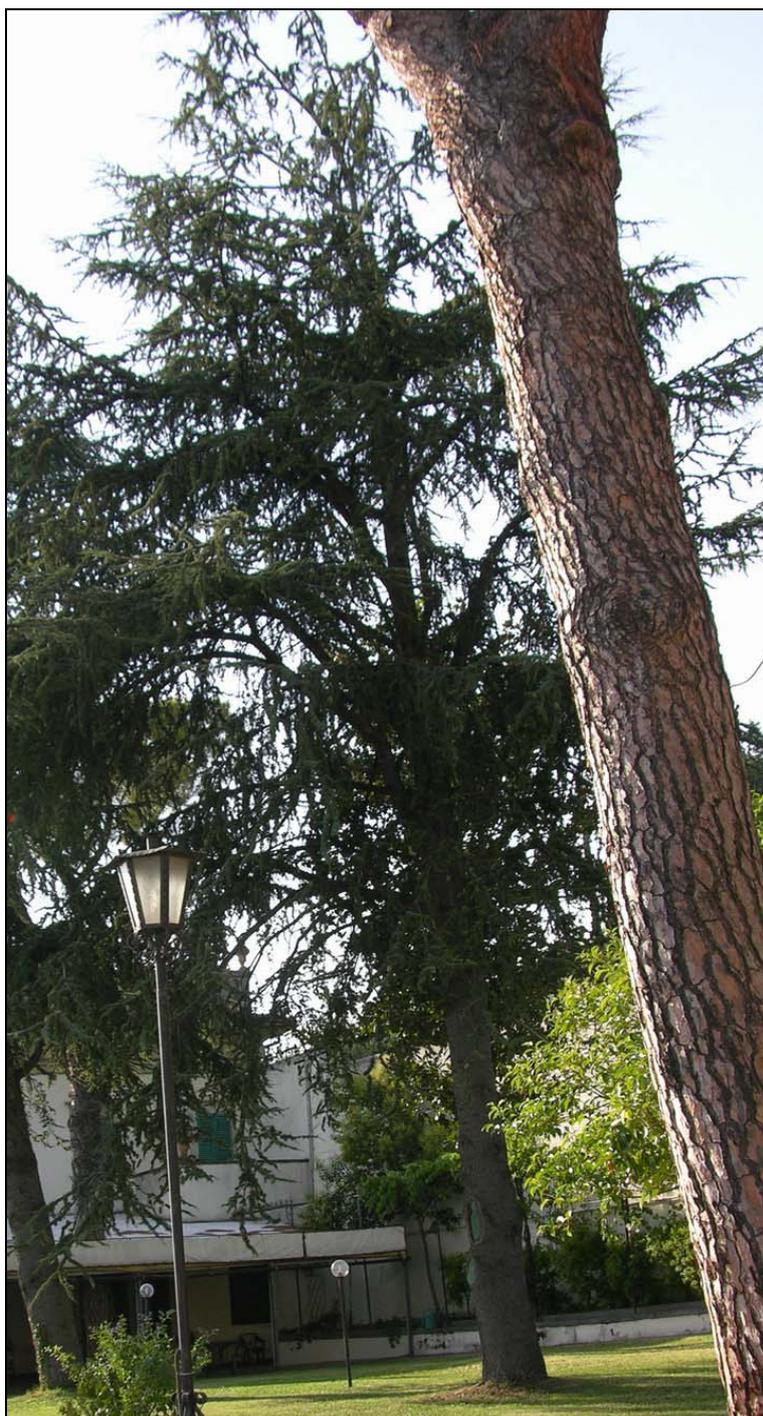
SCHEDA A21

Specie	<i>Cedrus atlantica</i> Man.
Altezza	Oltre 15 m
Circonferenza fusto (a petto d'uomo)	205 cm
Condizioni fitosanitarie	Buone, la pianta non presenta fitopatie o difetti strutturali degni di nota, tranne alcune ferite sul fusto dovute alla potature di grossi rami, tuttavia nelle ferite non si sono insaturati fenomeni di carie del legno
Interventi proposti	Nessuno
