# INDAGINE AMBIENTALE PRELIMINARE

**Area ex Filoseta S.r.l.**

**Via Bologna 487 - Prato**

<b>N° documento</b>	<b>08/09</b>
<b>Data</b>	<b>06/04/09</b>
<b>Società</b>	<b>ECOETHICS CONSULTING snc</b> Viale S. Lavagnini, 10 - 50129 Firenze Tel e Fax: 055-3841291 <a href="http://www.ecoethics-consulting.com">www.ecoethics-consulting.com</a> C.F. e P.IVA 05606700481
<b>Responsabile Tecnico</b>	<b>Dott. L. Tucci</b> <b>Dott. L. Ottonetti</b>

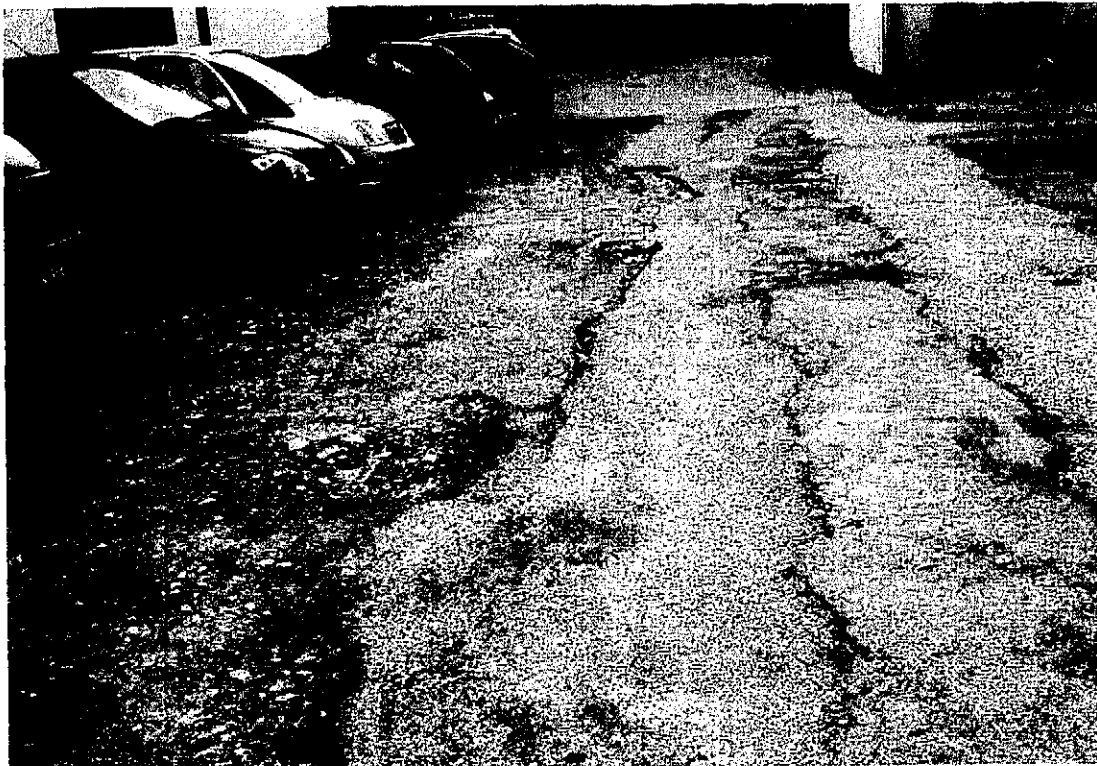
**Fig. 3d. Inquadramento area – piazzale esterno: posizione serbatoio**

Si segnala la presenza di un serbatoio interrato, posizionato nella corte centrale, a fianco del capannone 2 (Fig. 3d). Detto serbatoio, della capacità di 25 mc, utilizzato per lo stoccaggio di olio combustibile, è stato a servizio degli impianti di riscaldamento fino al 1985. Nel 2000 si è proceduto, attraverso ditta qualificata, ad una verifica dello stato manutentivo, ed alla completa ripulitura e bonifica (Doc.2a, 2b). A seguito dell'ispezione e della rimozione dei fondi morti, è stato possibile accertare il buono stato di conservazione complessivo, l'assenza di elementi potenzialmente capaci di influire sulla tenuta generale, l'assenza di gas tossici e/o infiammabili. La bonifica non ha compreso la rimozione del serbatoio.

Si segnala la presenza di un serbatoio interrato, un tempo adibito a riserva di olio combustibile, e non utilizzato dal 1985 circa. Nel 2000, a seguito di ispezione interna e completa ripulitura e bonifica ad opera di una ditta specializzata, lo stato conservativo sia risultato buono ed idoneo alla messa in sicurezza. Durante le operazioni di pulizia non sono emerse falle e/o anomalie sul corpo del serbatoio tali da alterarne la tenuta. In via cautelativa però, non è possibile escludere con assoluta certezza una possibile contaminazione del suolo e sottosuolo circostante, anche se, allo stato delle conoscenze è ragionevole ipotizzare un impatto, se presente, minimo e circoscritto. A seguito delle trasformazioni che l'area subirà nel prossimo futuro si renderà necessario procedere alla completa rimozione del serbatoio.

In via cautelativa, si suggerisce di avviare le operazioni di rimozione sotto il controllo di tecnici competenti, al fine di eseguire un monitoraggio *"in corso d'opera"* della qualità del suolo circostante il serbatoio, sia visivo che analitico, a seguito del quale procedere all'eventuale rimozione e successivo smaltimento del terreno posto a contatto o nell'immediate vicinanze del corpo serbatoio.

**Si segnala, come potenziale criticità capace di un impatto sulla matrice suolo, sottosuolo ed acque sotterranee, la presenza di un serbatoio interrato. Alla luce delle informazioni raccolte, detto elemento sembra costituire però, una problematica solo potenziale, ed in ogni caso circoscritta, di cui si ritiene di dover tenere conto in via esclusivamente precauzionale.**

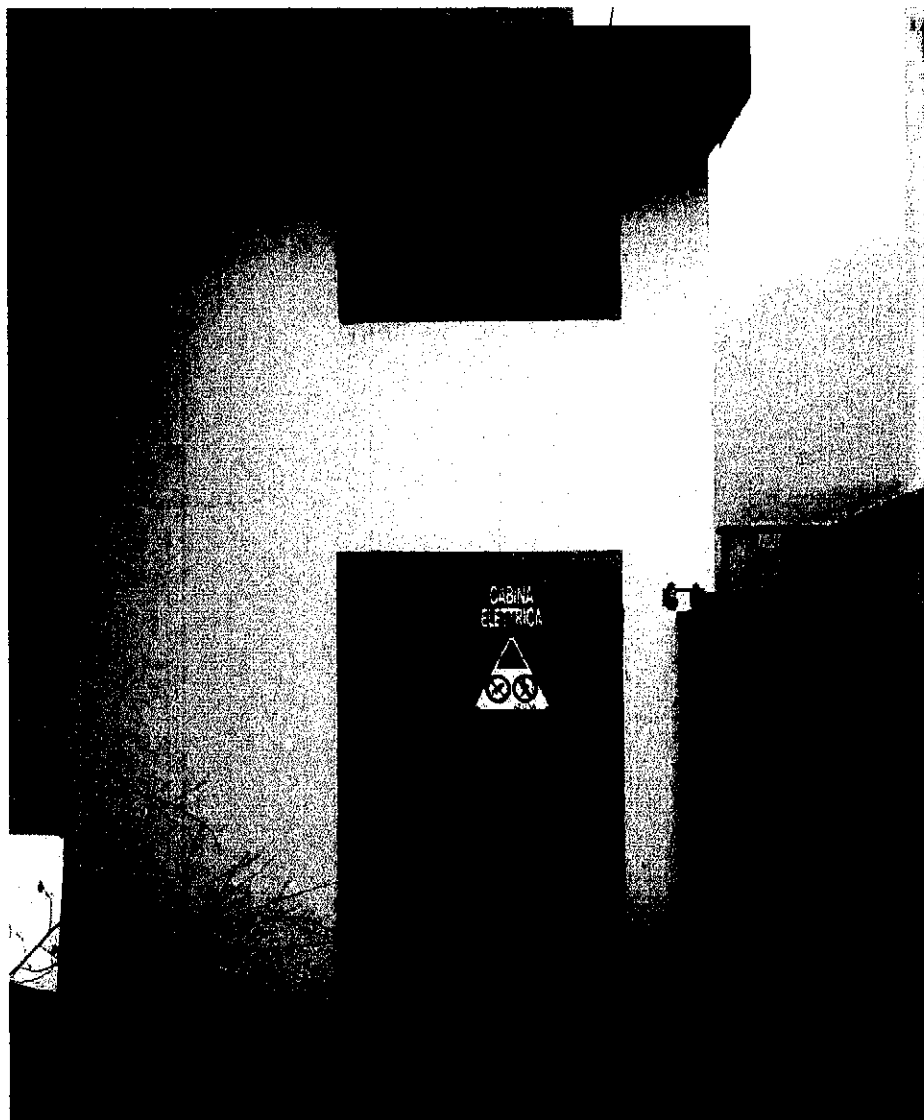
**Fig. 7. Impiantistica: cabina elettrica**

Per quanto riguarda i trasformatori di corrente, si segnala come il sito sia servito da corrente in MT attraverso due cabine di trasformazione di proprietà (5). In fase di sopralluogo è stato possibile verificare come una delle due cabine non sia più utilizzata, ed il trasformatore sia stato rimosso e smaltito dalla Filoseta S.r.l. al termine della propria attività. L'altra cabina ospita un trasformatore ad olio a servizio dei cicli produttivi ad oggi esistenti, e la manutenzione della cabina elettrica è effettuata dalla Europlast S.r.l (Fig.7).

In fase di sopralluogo è stato possibile visionare solo la cabina ancora in funzione, verificando l'ottimo stato di conservazione generale e la presenza di una adeguata soletta in cemento armato.

I dati di riferimento della macchina, incisi sulla apposita targhetta, non sono purtroppo leggibili, in quanto questa è posta sul trasformatore in posizione non visionabile. Da interviste con i tecnici manutentori è stato comunque possibile accertare che la presenza del trasformatore è certamente anteriore al 1996, mentre non risultano essere mai state effettuate verifiche analitiche sull'olio diatermico.

In conclusione, non è possibile escludere la presenza di una sorgente di contaminazione da PCB/PCT, anche se alla luce del buono stato di conservazione generale della macchina e del locale tecnico, è ragionevole ritenere improbabile un fenomeno di contaminazione della matrice suolo e sottosuolo.

Si segnala la presenza di un trasformatore in attività. Non è stato possibile accertare con precisione la data in cui è stato posto in attività, né recuperare informazioni circa verifiche sulla qualità dell'olio diatermico. Non è possibile escludere quindi la presenza di PCB/PCT. Considerato il buono stato di conservazione del locale tecnico, con

**Si segnala inoltre, in assenza di accertamenti sulla qualità dell'olio del trasformatore in attività, la necessità di procedere ad una verifica analitica, ed in caso di esito positivo, alla conseguente segnalazione all'Autorità competente (Arpa).**
