PIANO DI RECUPERO DELL'AREA DI PRATILIA

Indagini ambientali

Tipo documento RT	Responsabile A.B.	Codifica Documento 04216RT01	Rev. 00	Cliente Esselunga S.p.A.
Titolo PIANO DI RECUPERO DELL'AREA DI PRATILIA Indagini ambientali					Pag 2 di 18

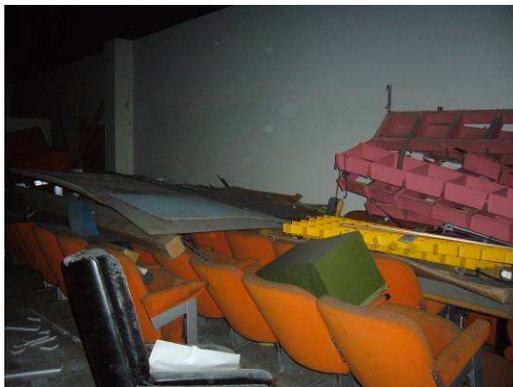
Foto 1. Arredi abbandonati

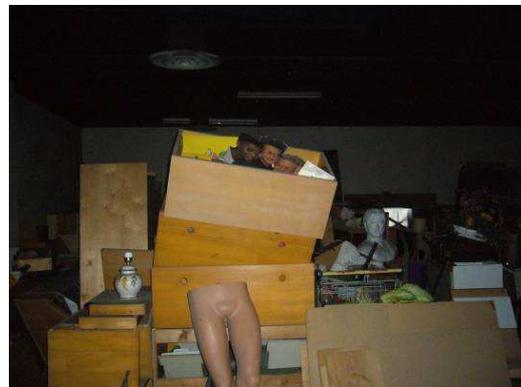
Foto 2. Deposito articoli scenici TV Prato

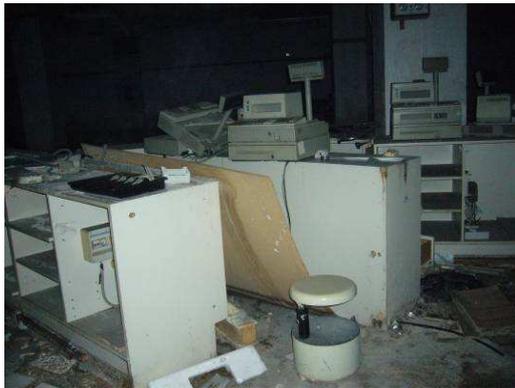
Foto 3. Casse e arredi abbandonati

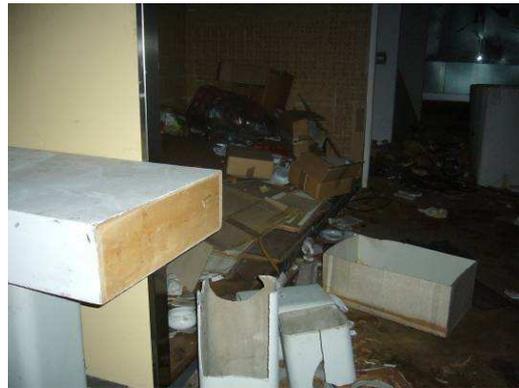
Foto 4. Allestimenti area espositiva mobili

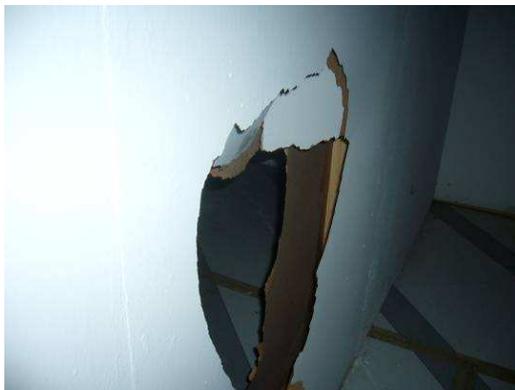
Foto 5. Parete in cartongesso

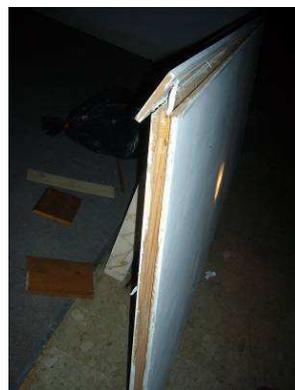
Foto 6. Particolare di una parete in legno

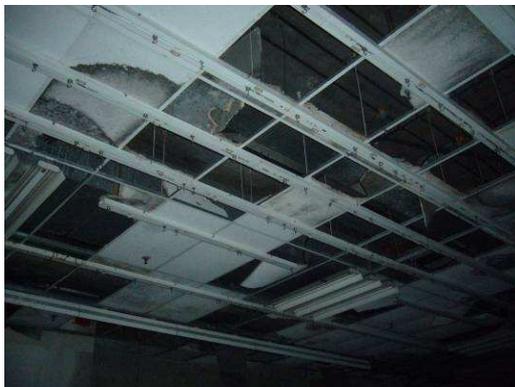
Foto 7. Controsoffitto in pannelli

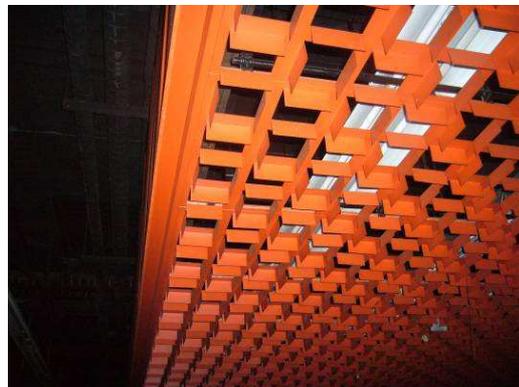
Foto 8. Controsoffitto grigliato in alluminio

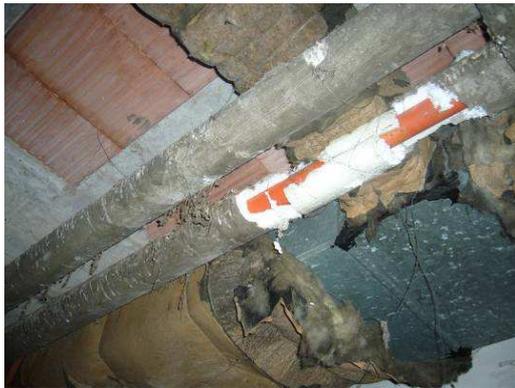
Nel corso del sopralluogo eseguito si è riscontrata la presenza di tubazioni coibentate prevalentemente in polistirolo e fibra artificiali vetrose diffuse lungo i corridoi e i locali del centro commerciale.

Foto 9. Coibentazioni in polistirolo e lana minerale

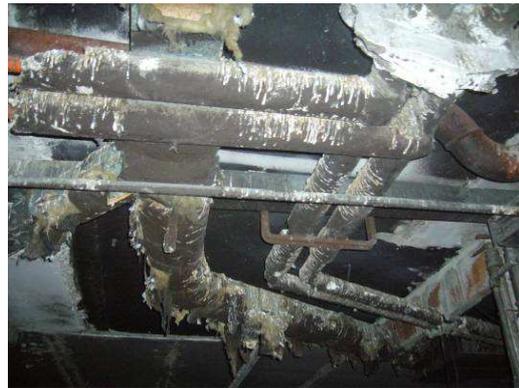
Foto 10. Tubazioni coibentate in lana

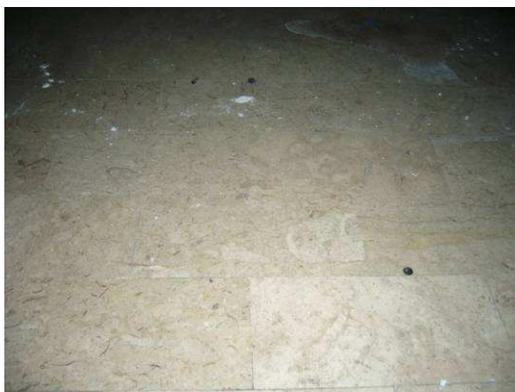
Foto 11. Pavimento in marmo

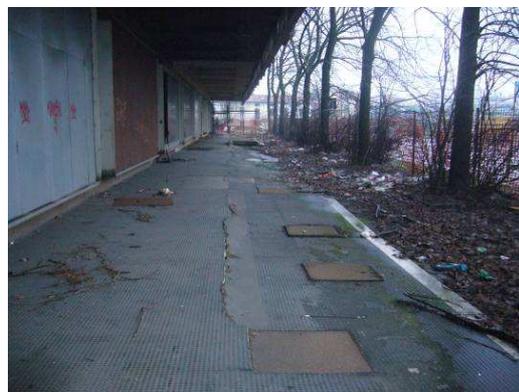
Foto 12. Pavimento in gomma nera

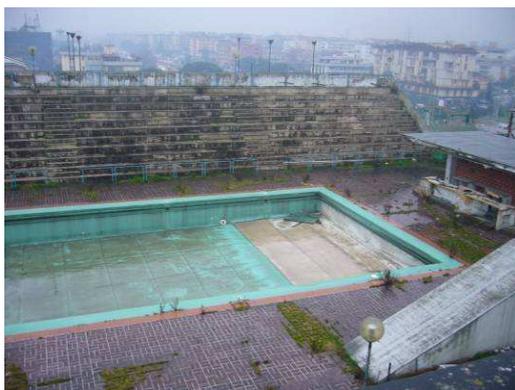
Foto 13. Piscina in copertura

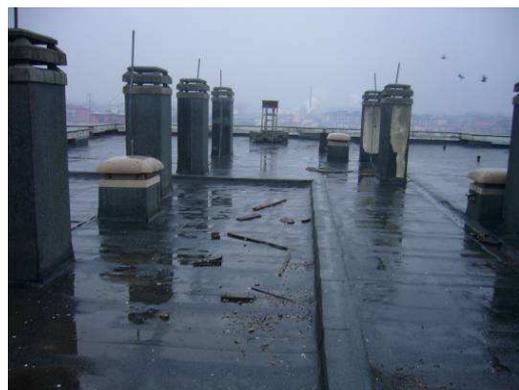
Per quanto riguarda la copertura, oltre ad una piscina e a due campi da tennis sull'edificio commerciale, il tetto dell'edificio hotel è impermeabilizzato con guaina bituminosa. Sono inoltre presenti un certo numero di canne fumarie, che ispezionate al loro interno risultano essere costituite da moduli prefabbricati di calcestruzzo, ad eccezione di una piccola canna fumaria con tutta probabilità in cemento amianto.

Foto 14. Tetto edificio hotel

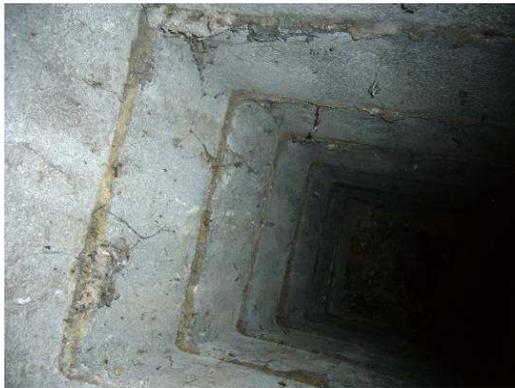
Foto 15. Interno canne fumarie

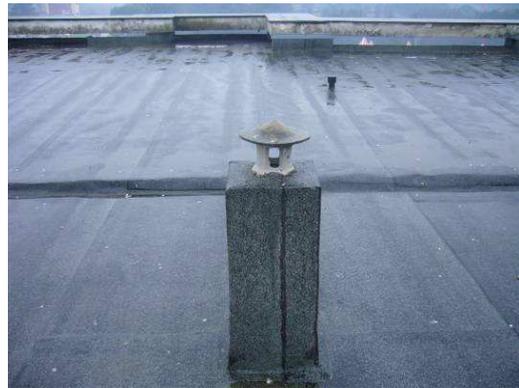
Foto 16. Canna fumaria in probabile cem. amianto

Dai rilievi eseguiti si contano n. 4 vasche da circa 1,5 mc/cad situate al piano interrato nei locali della lavanderia, n. 7 pezzi di canna fumaria (30x30cm) con lunghezze variabili da 40 a 100 cm situate nello spazio espositivo mobili al piano terra e n. 1 canna fumaria tubolare Ø 10 cm in copertura dell'edificio hotel.

Pertanto per tali manufatti si renderà necessario la bonifica e rimozione ad opera di imprese iscritte all'Albo Gestori Ambientali Cat. 10 previa redazione e presentazione di apposito piano di lavoro c/o l'ASL territorialmente competente.

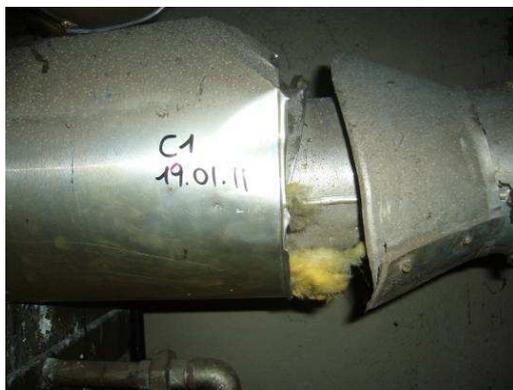
Campione	Tipologia materiale	Punto di prelievo	Rapporto Prova	Risultato
C1	Coibentazione in lana di vetro	CDZ P-1	3896-11	Lana irritante
C2	Matrice in cemento	Lavanderia P-1	62443-08	Amianto presente
C3	Pavimento plastico	P+2	3699-11	Amianto assente
C4	Coibentazione in lana di vetro	P+5 hotel	3897-11	Lana irritante
C5	Guaina bituminosa	Copertura hotel	62446-08	Amianto e catrame assenti
C6	Coibentazione tubazioni	P+5 hotel	3700-11	Amianto assente

Foto 17. Coibentazione tubazione C1

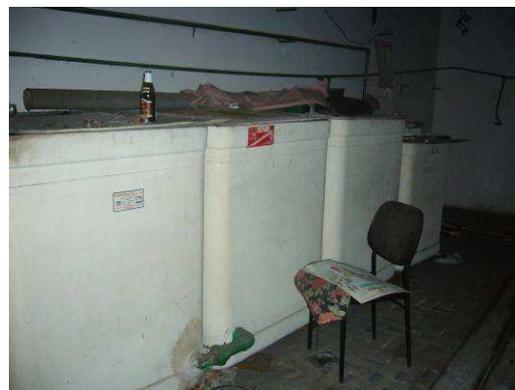
Foto 18. Vasche lavanderia piano interrato

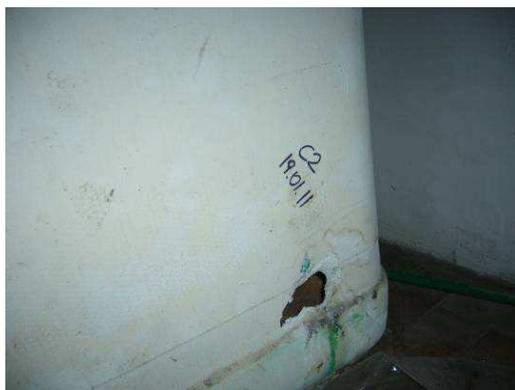
Foto 19. Particolare campionamento vasche C2

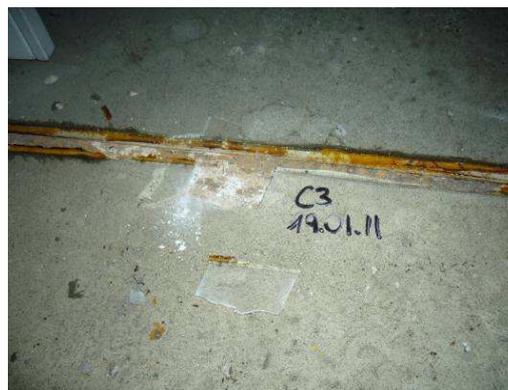
Foto 20. Linoleum P+2 C3

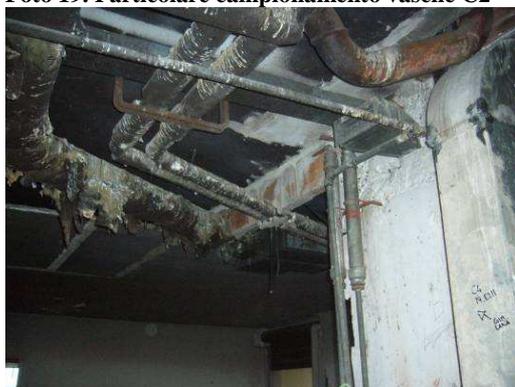
Foto 21. Coibentazione in lana P+5 C4

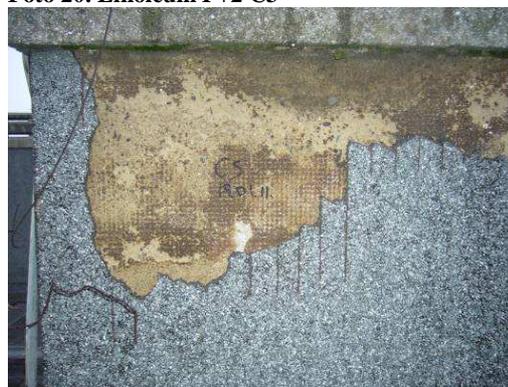
Foto 22. Guaina bituminosa tetto hotel C5

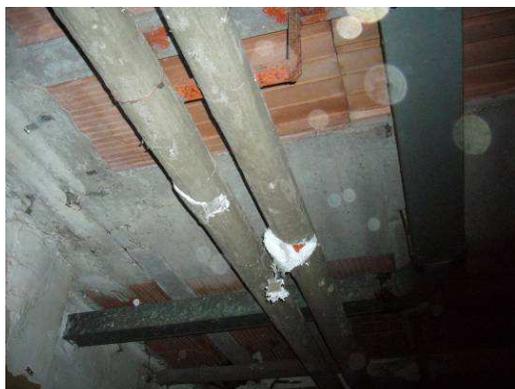
Foto 23. Coibentazione tubazioni in polistirolo P+5

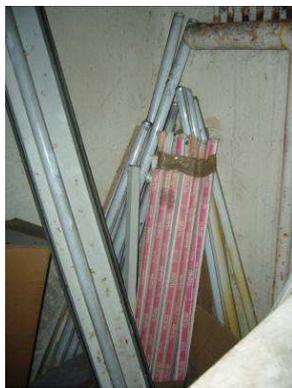
- lane minerali irritanti (diffuse);
- lampade al neon (diffuse);
- batterie al piombo (piano interrato);
- sprinkler antincendio al mercurio (area commerciale);
- guano di piccione (soprattutto nell'edificio hotel);
- bombole per gas.

Foto 24. Neon in deposito

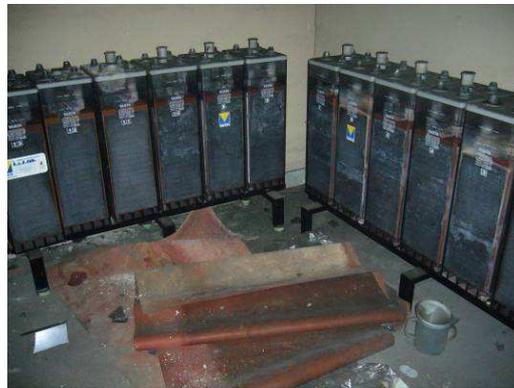
Foto 25. Batterie al piombo

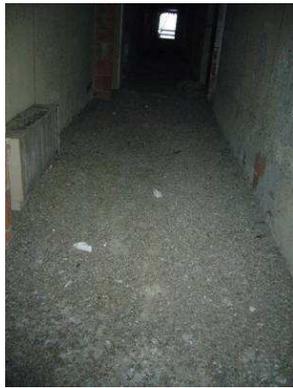
Foto 26. Guano di piccione

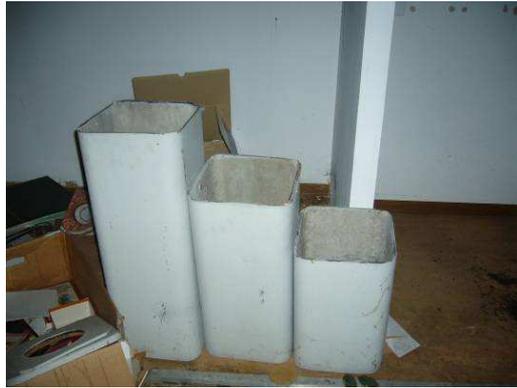
Foto 27. Spezzoni di canna fumaria in eternit P0

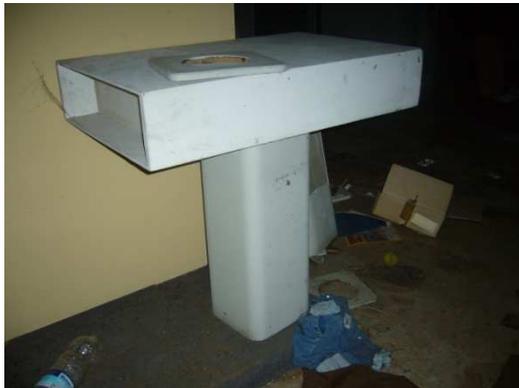
Foto 28. Canna fum. in eternit usata come supporto

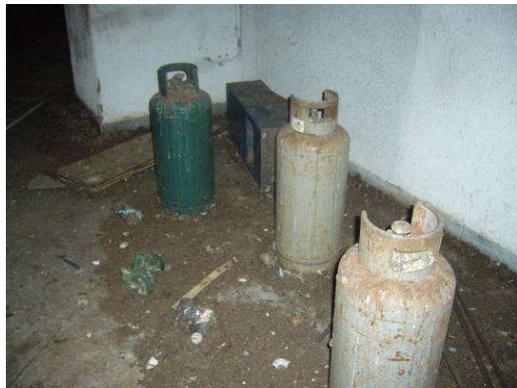
Foto 29. Bombole del gas abbandonate
