# COMUNE DI PRATO

## VALUTAZIONE DI COMPATIBILITA' AMBIENTALE PIANO DI RECUPERO "GALLERIA RONCIONI" VIA M. RONCIONI n.c. 95-105

**RELAZIONE TECNICA**

**DATA 14.10.2013**

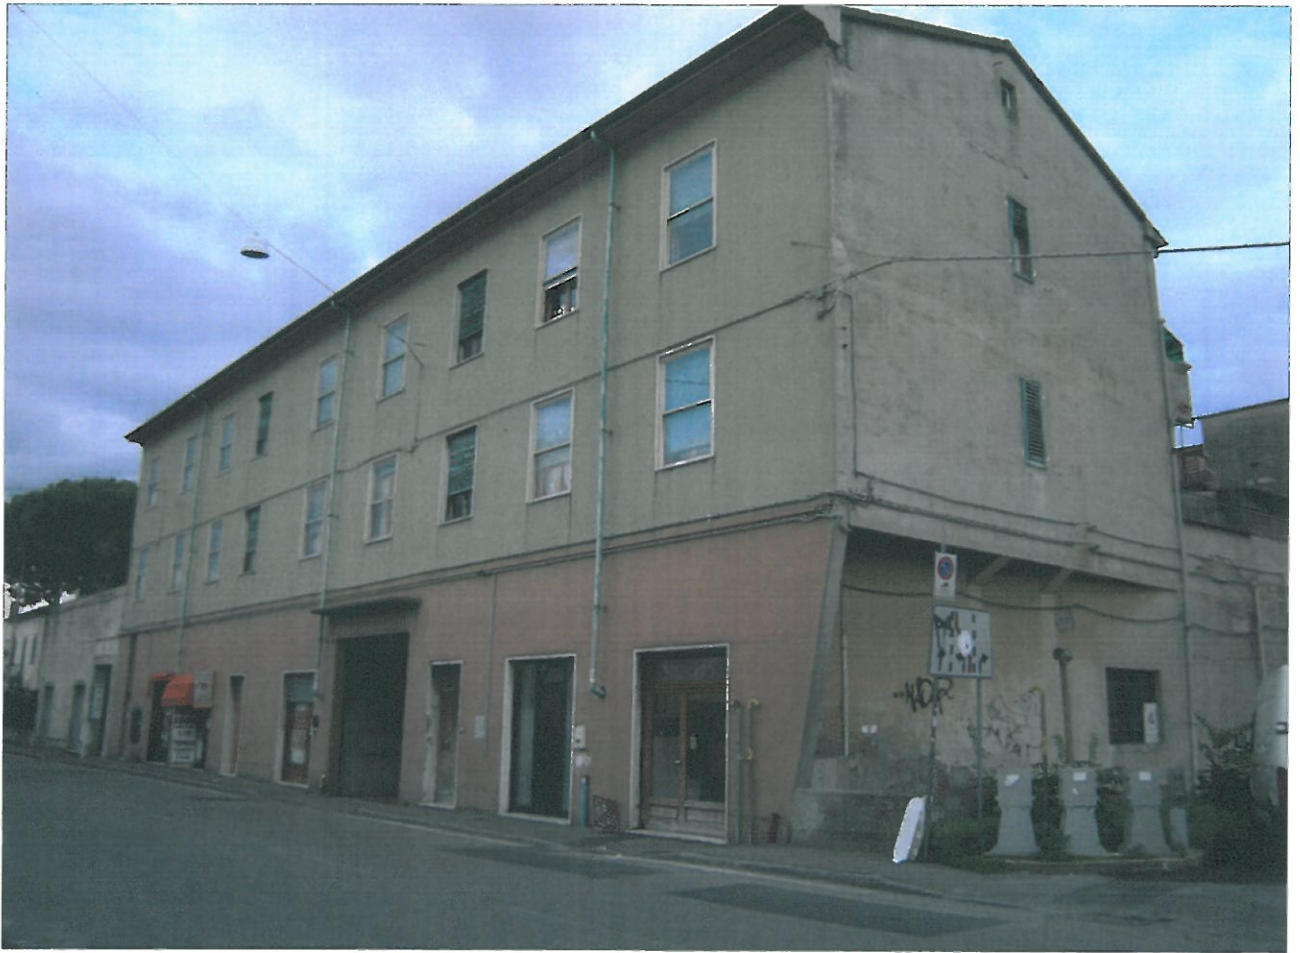
*FOTO 1 - Veduta d'insieme con puntamento verso SE*

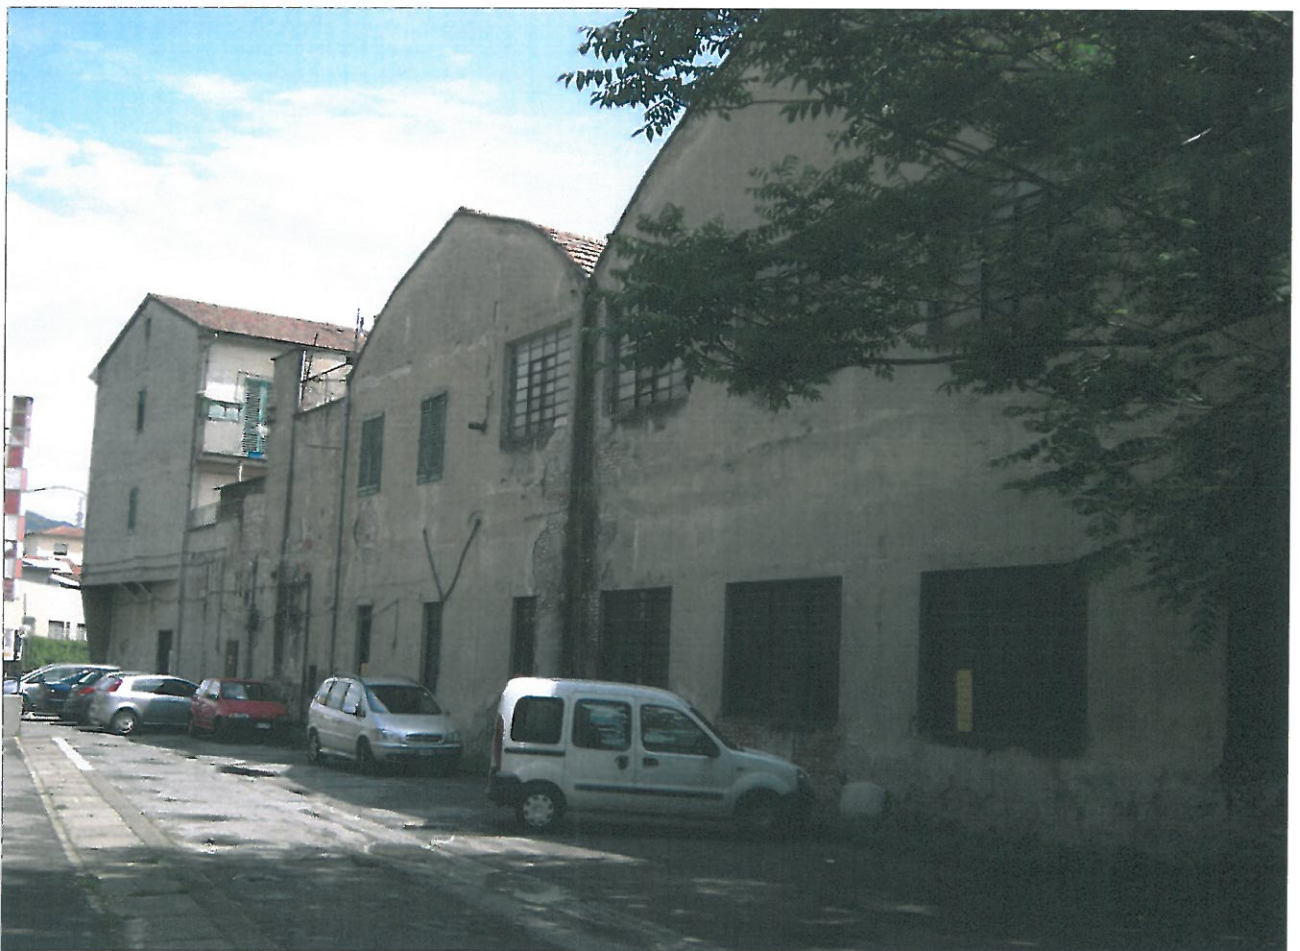
*FOTO 2 - Veduta d'insieme con puntamento verso NE*

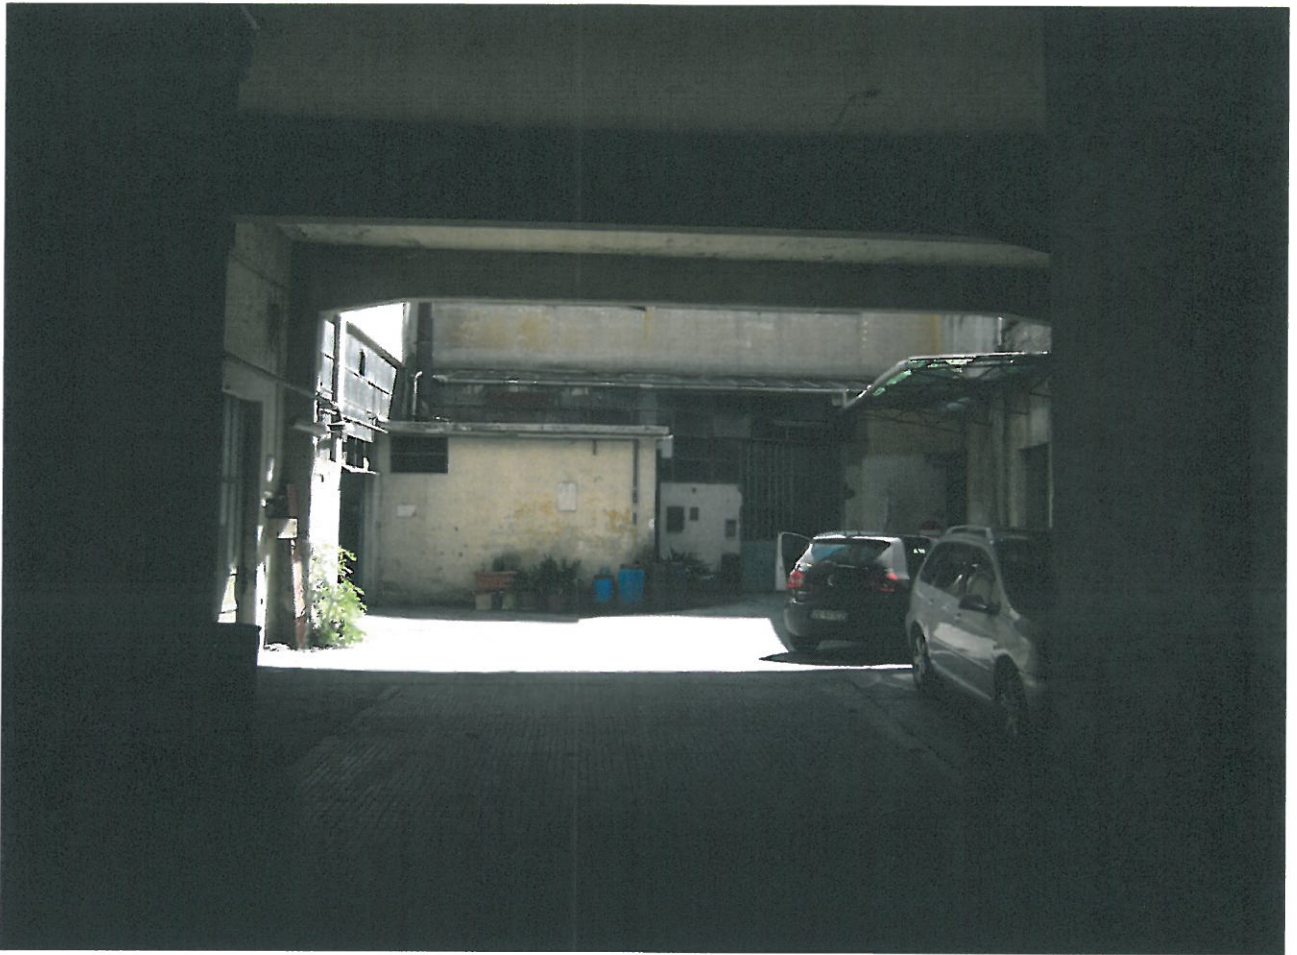
*FOTO 3 - Veduta d'insieme area di ingresso del complesso immobiliare*

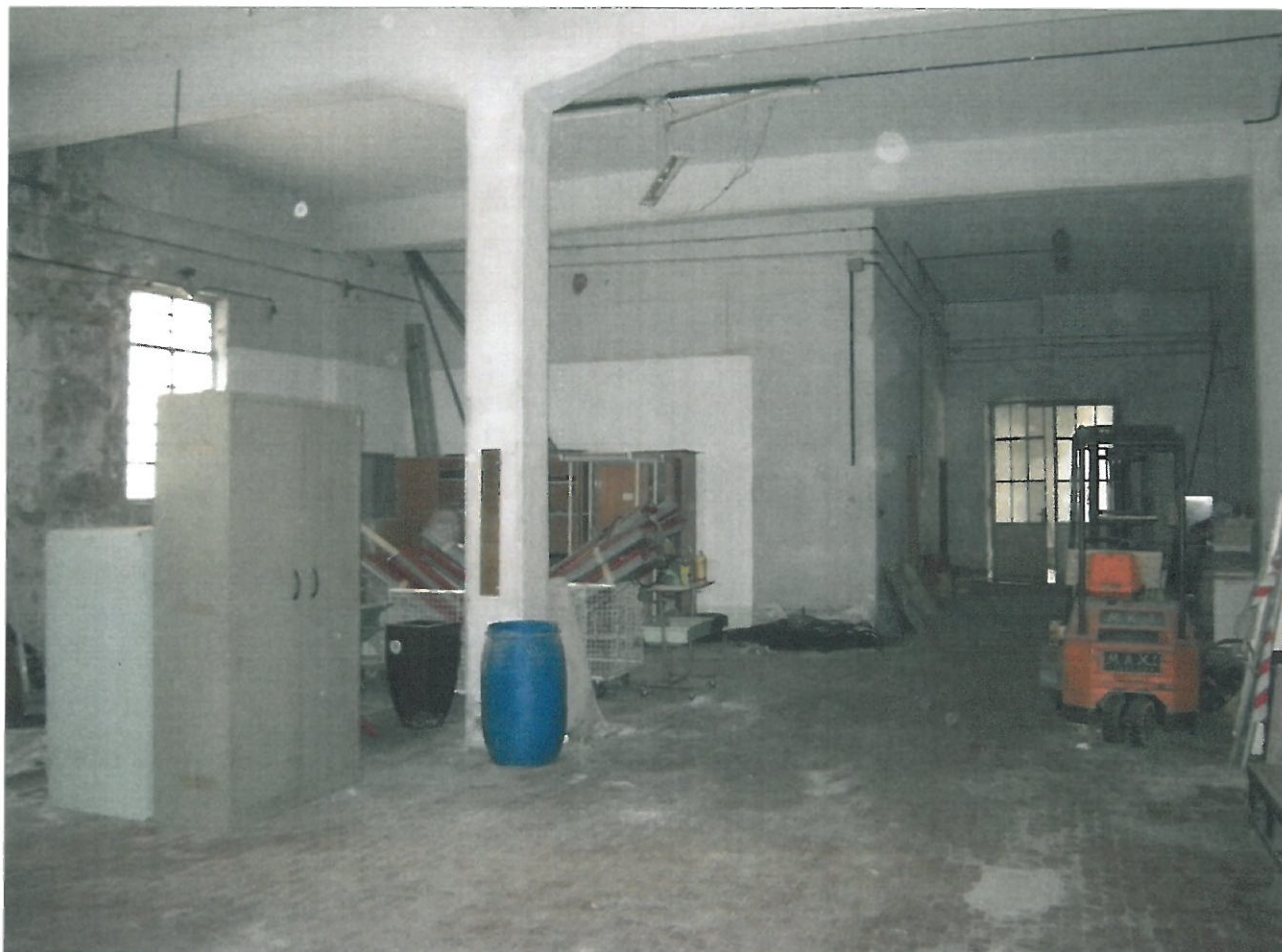
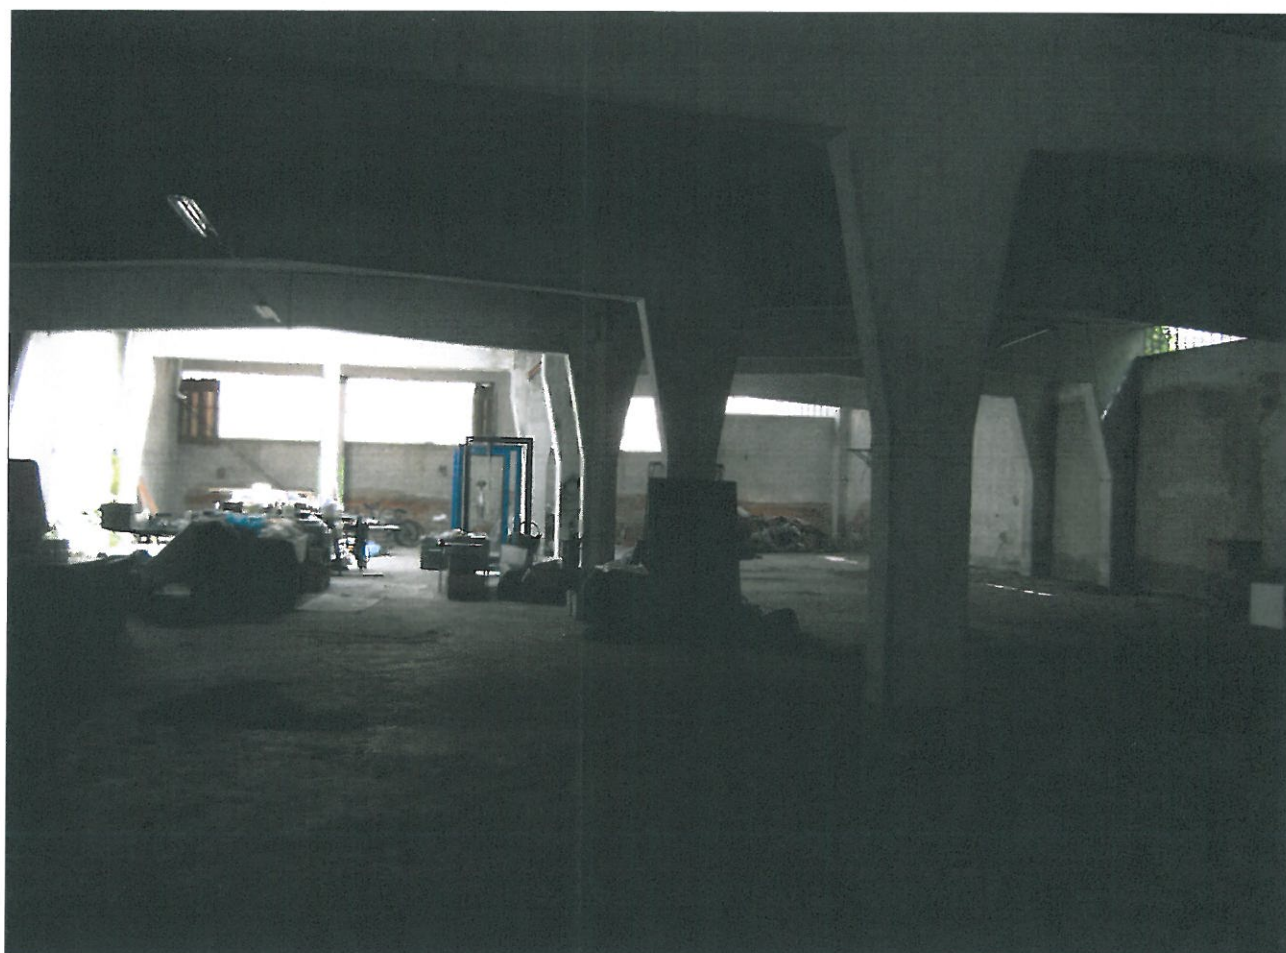
In particolare, il locale al piano terra rappresentato in planimetria come B1 è stato utilizzato dal 1954 al 1967 come filatura a cardato, mentre successivamente come controllo tessuti (da parte della Rifinitore ex-Menini confinante); sempre al piano terra erano presenti i locali ad uso garage (locale D), deposito stracci (locale E) e deposito materie prime della filatura a pettine (locale C1). Invece, il locale al piano primo rappresentato in planimetria come G1 è sempre stato adibito a filatura a pettine; risultavano inoltre presenti locali ad uso uffici e servizi di pertinenza. I locali facenti parte dell'ex-complexo industriale presentano una pavimentazione in gres (con sottostante massicciata in elementi lapidei al piano terra) (vd. *Documentazione Fotografica*).

FOTO 4-5 - Veduta d'insieme interna del locale denominato B1

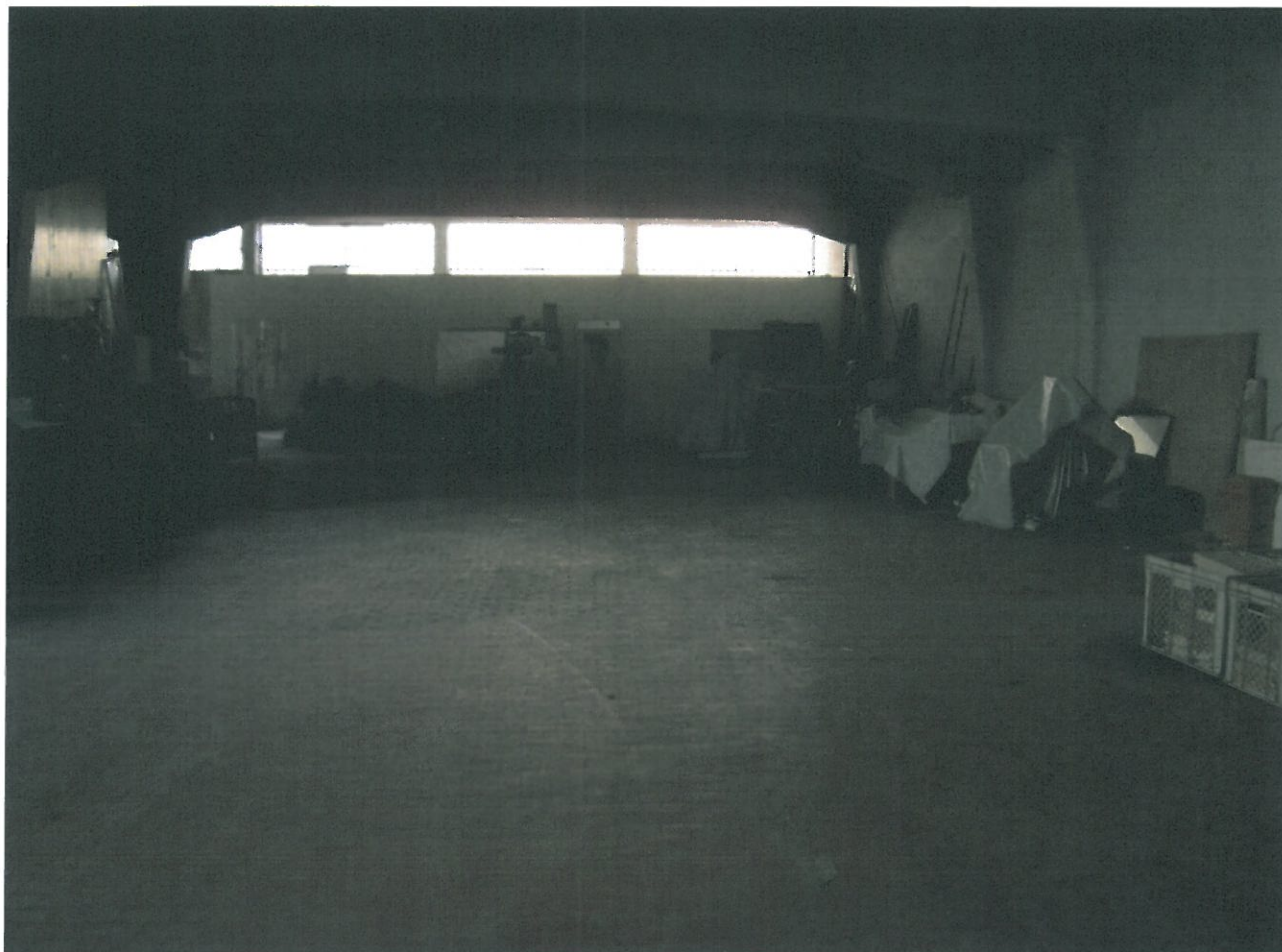
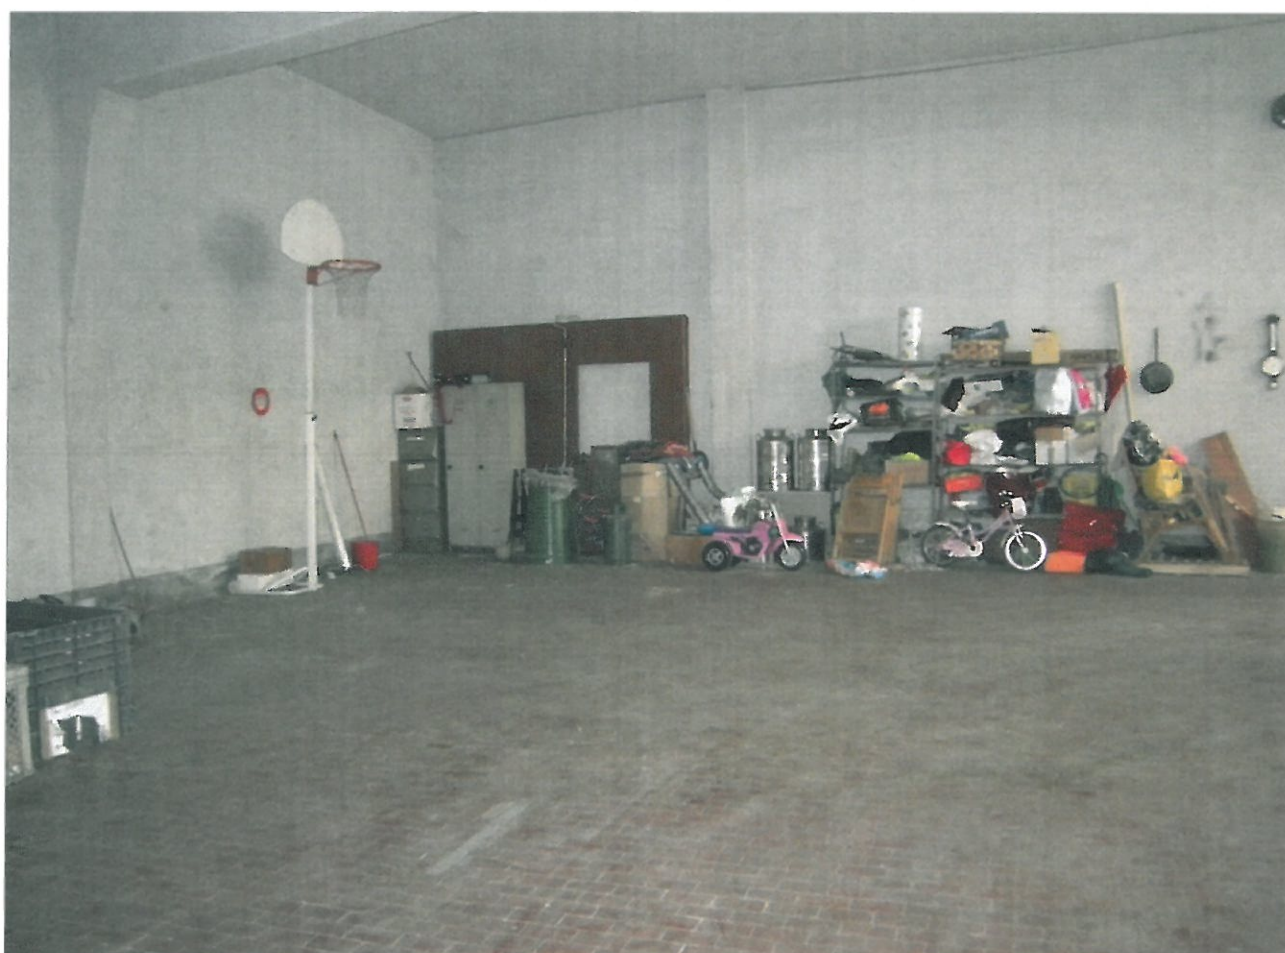
*FOTO 6-7 - Veduta d'insieme interna del locale denominato C1*

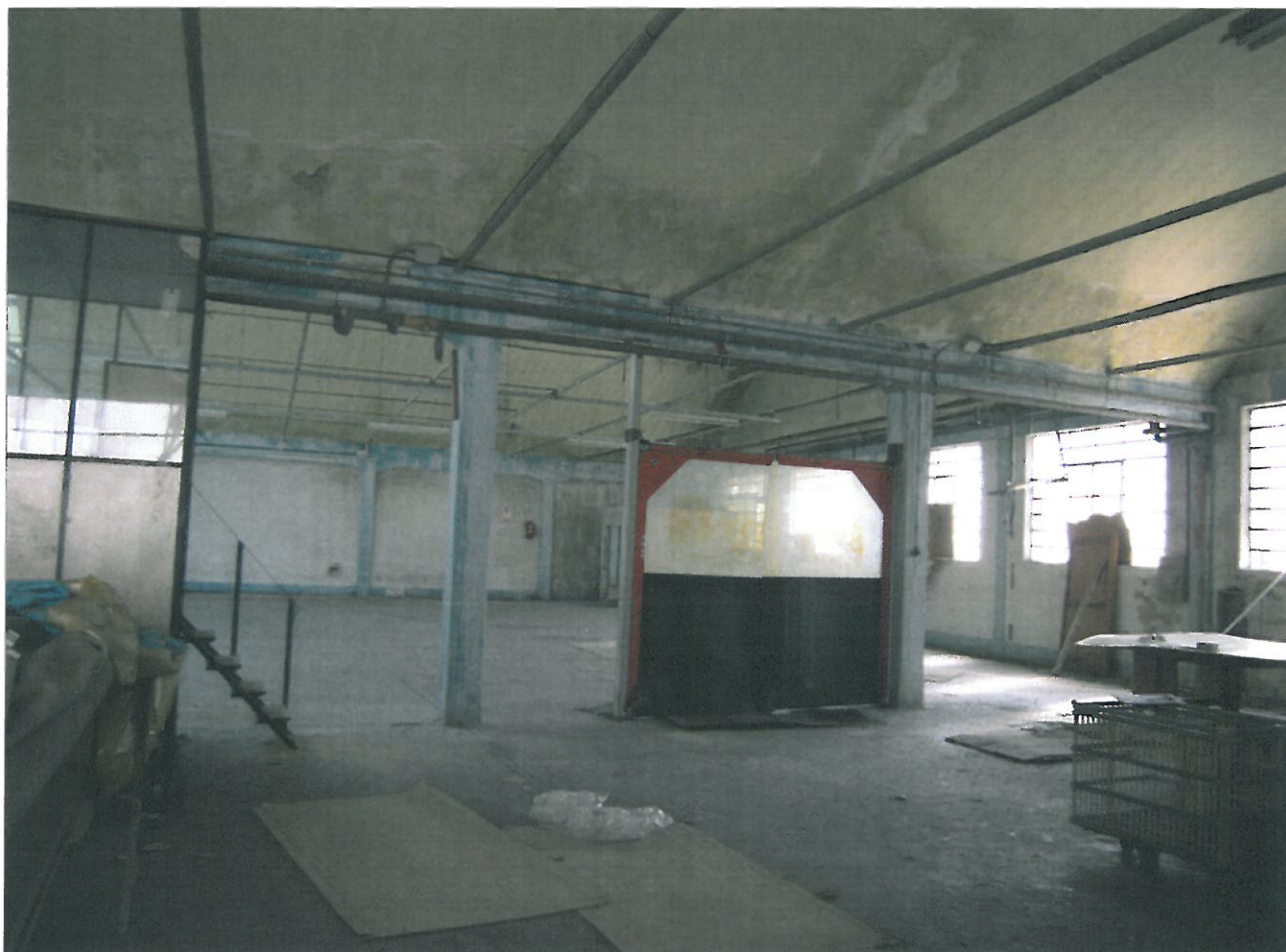
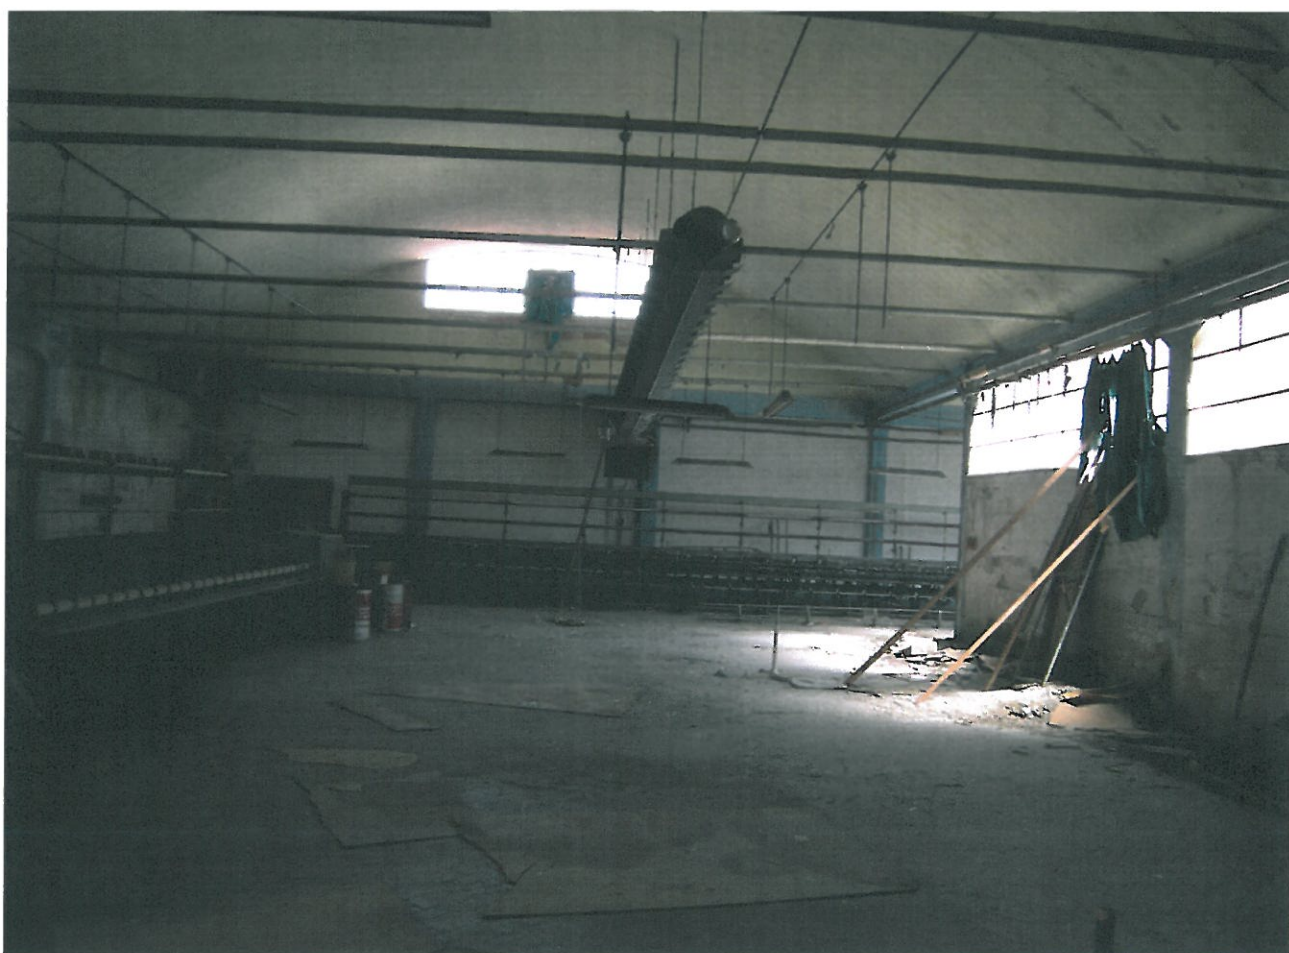
*FOTO 8-9 - Veduta d'insieme interna del settore nord del locale denominato G1*

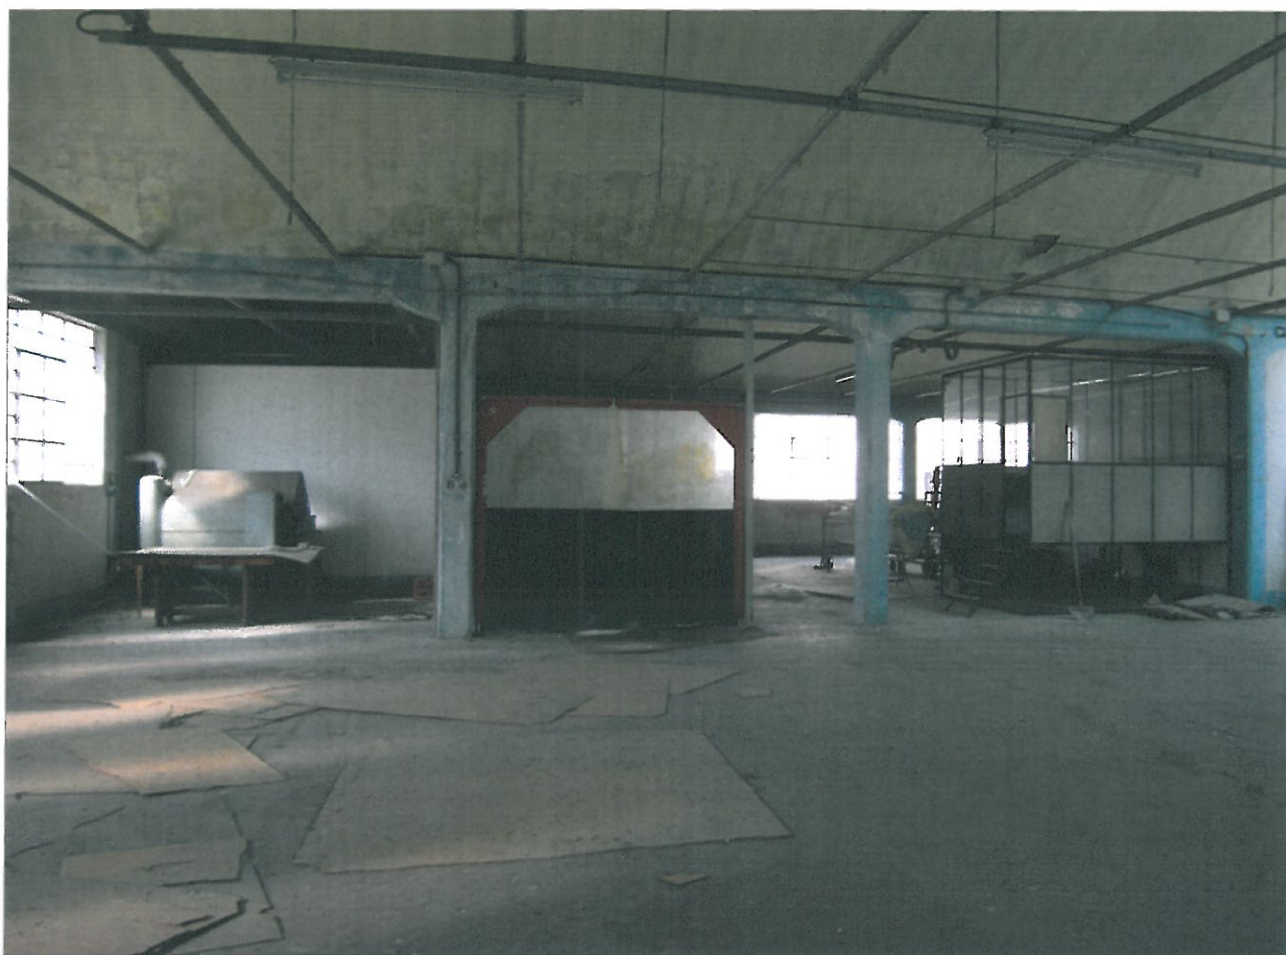
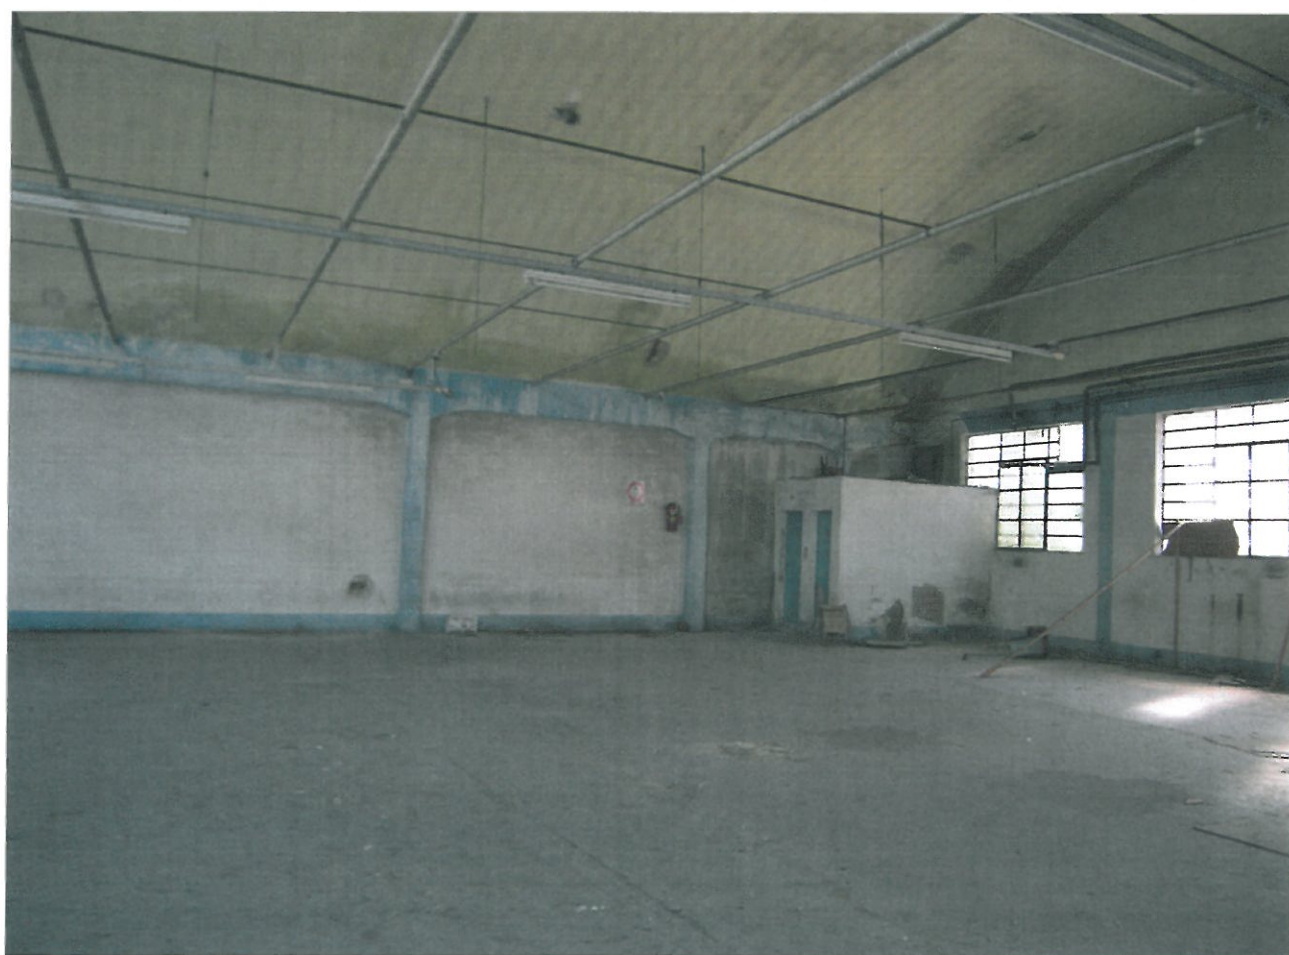
*FOTO 10-11 - Veduta d'insieme interna del settore sud del locale denominato G1*

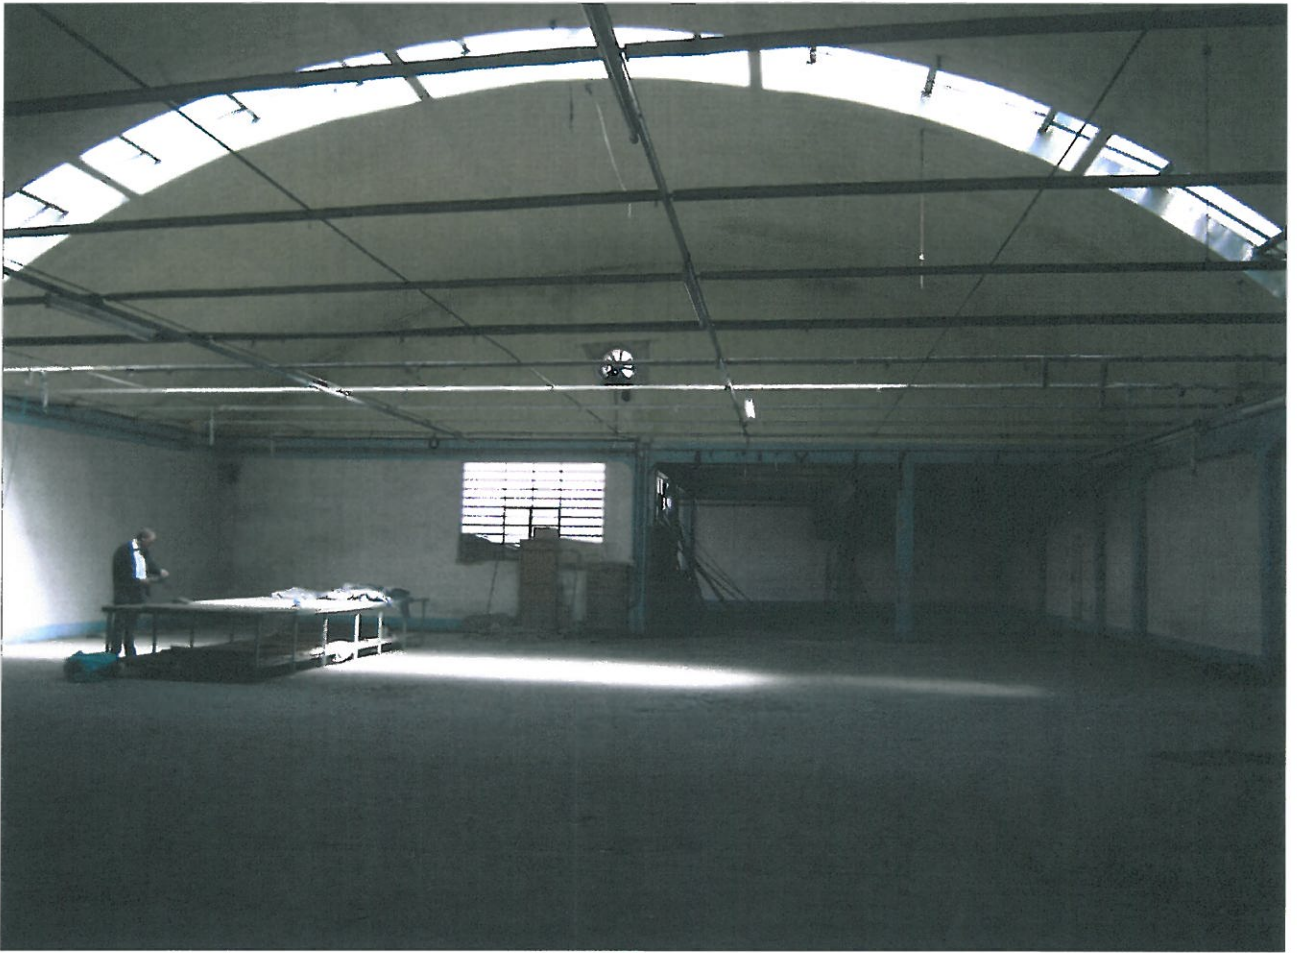
*FOTO 12 - Veduta d'insieme con puntamento verso SE del locale denominato G1*
