COMUNE DI PRATO

Piano di Recupero in località Santa Maria a Colonica
Sostituzione edilizia di capannoni artigianali per la realizzazione di
due edifici residenziali in Via delle Fonti/Via Campostino

Indagine preliminare ai fini dell'accertamento del potenziale inquinamento

Giugno 2013

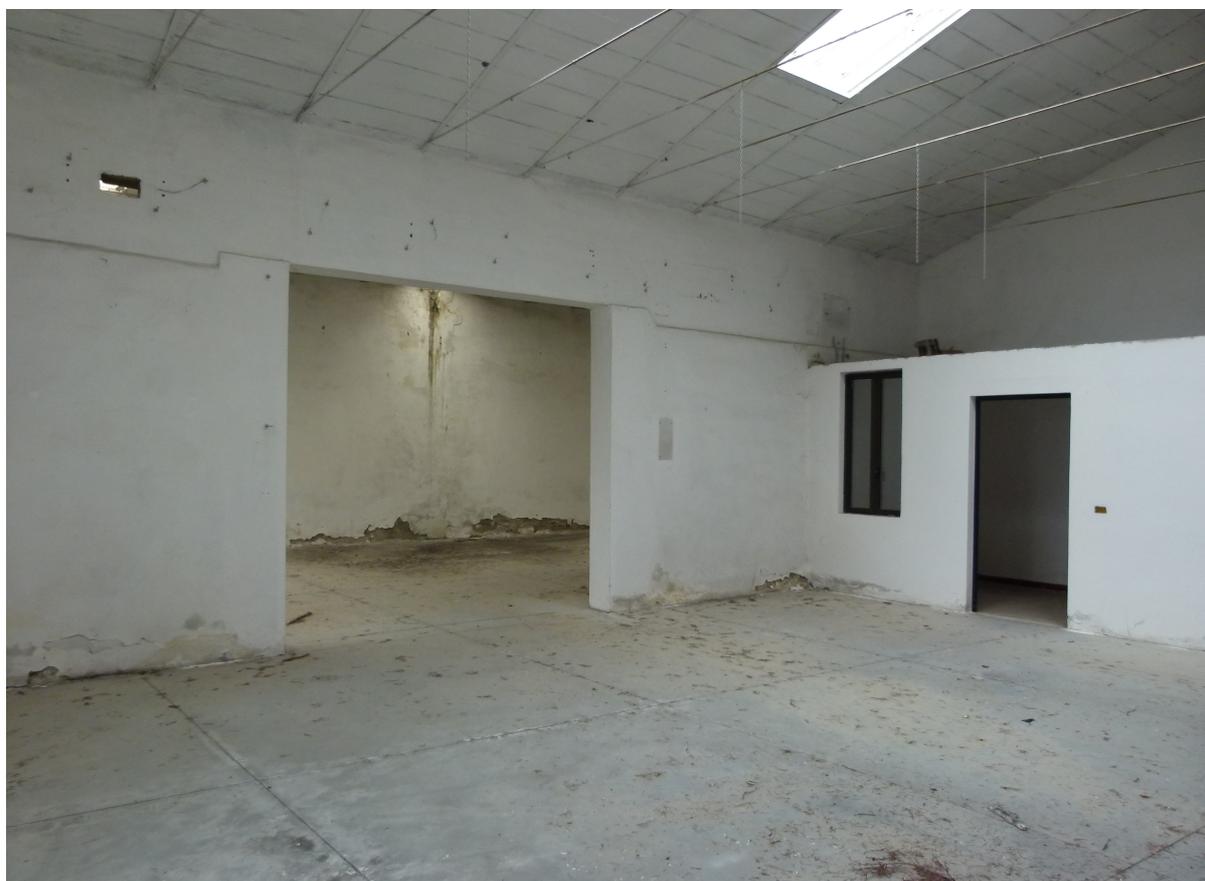
foto 2 – copertura a falda del blocco 1

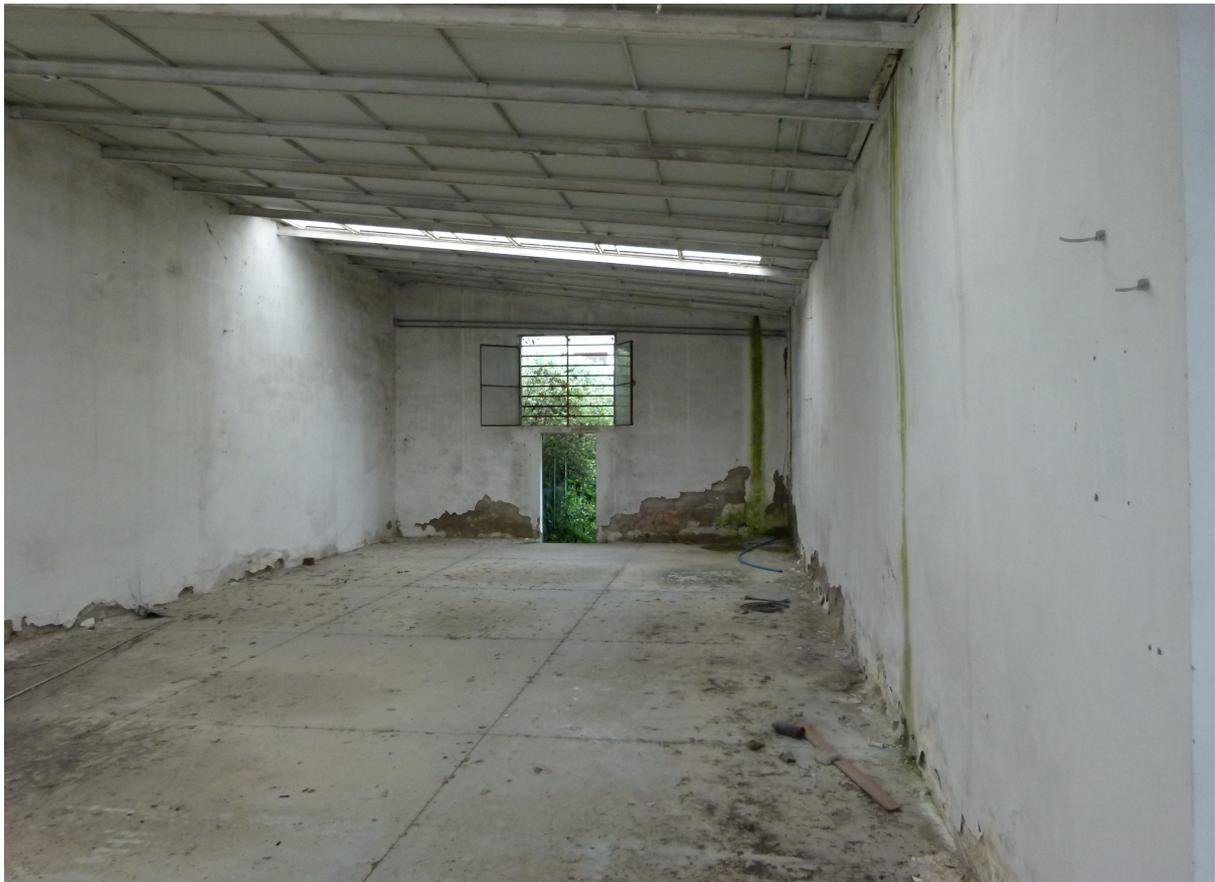
foto 3 – interno del blocco 1 – pavimentazione in cemento industriale

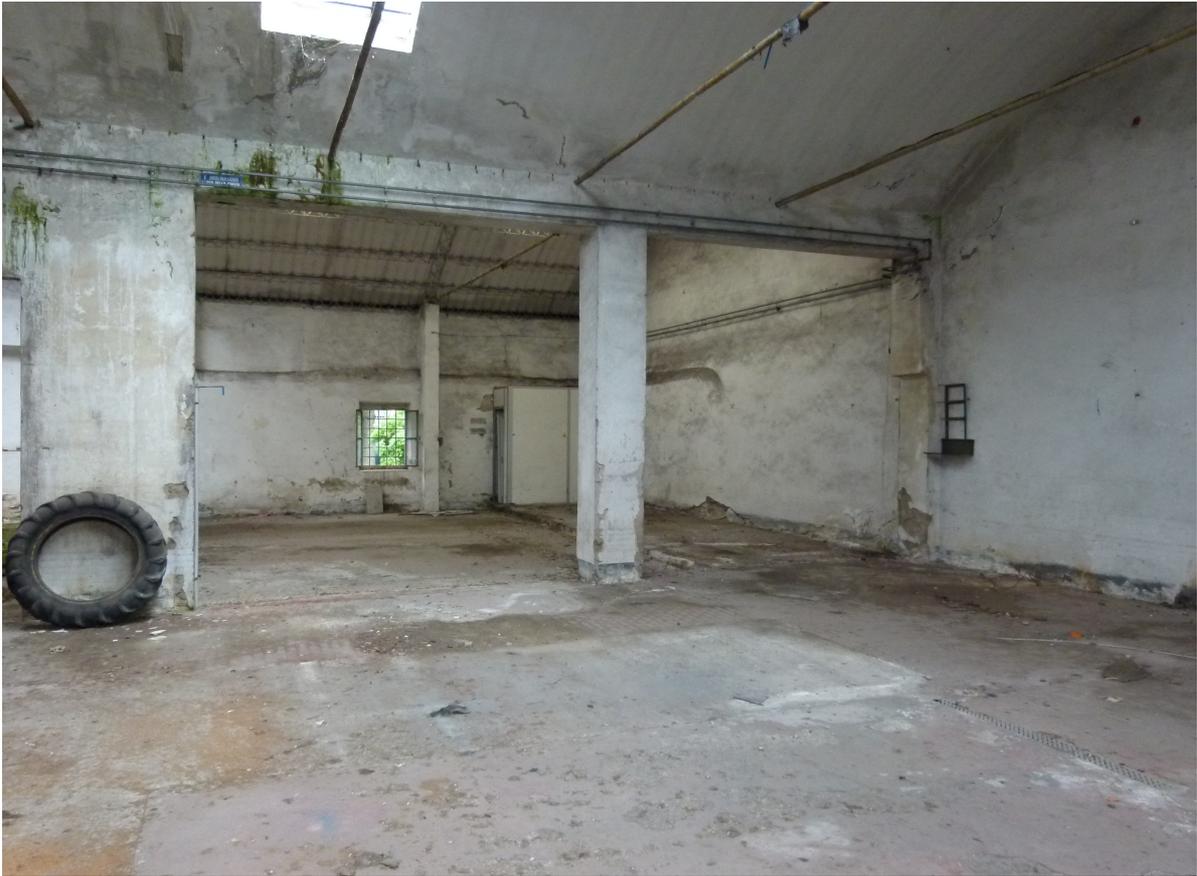
foto 5 – interno del blocco 2

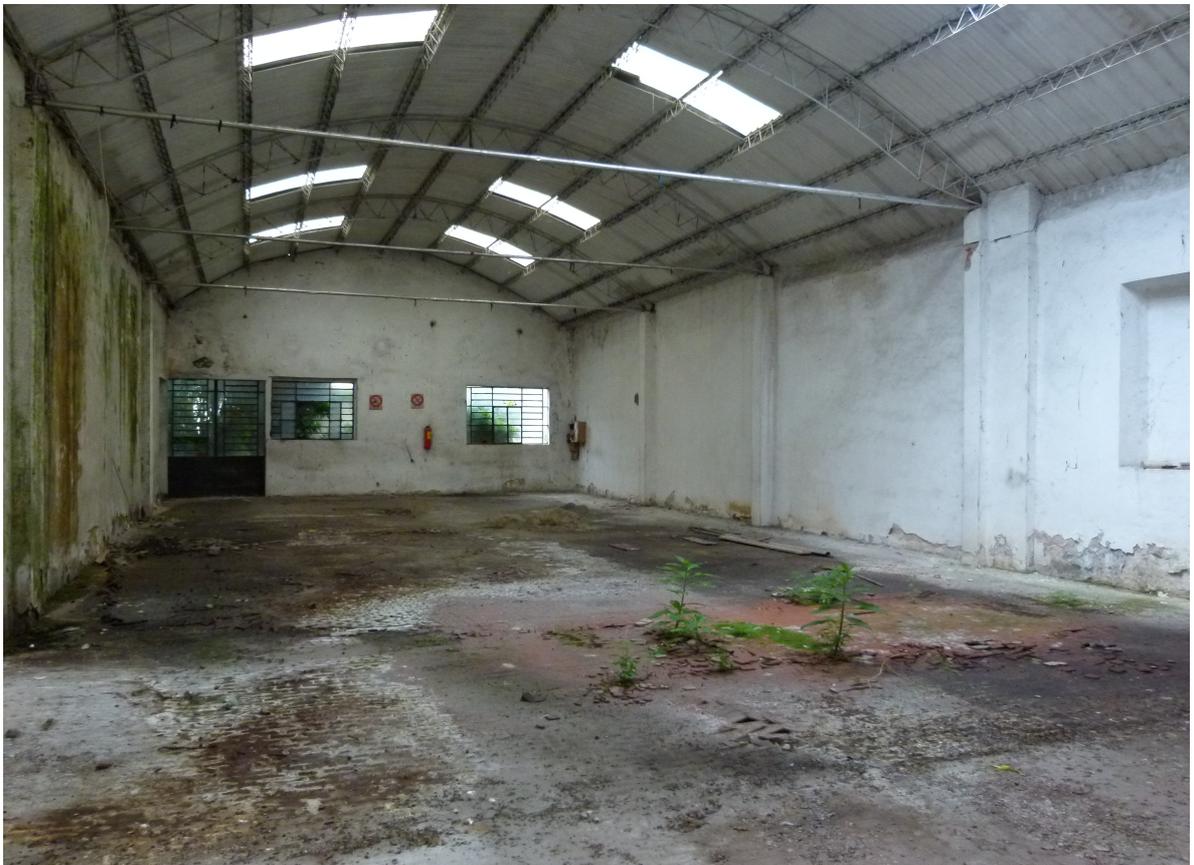
L'unica evidenza da segnalare ai fini della verifica di salubrità dei luoghi è la **copertura a volta in eternit** di uno dei due capannoni del blocco 2 che dovrà essere smantellata e smaltita secondo le procedure di bonifica dettate dalla normativa specifica.

Relativamente alla possibilità di recupero dei suddetti materiali ai fini del riutilizzo si ritiene che le pavimentazioni in cemento e in klinker presenti in tutti i capannoni debbano essere smaltite a parte in quanto sulla superficie delle stesse sono presenti macchie di olii dei macchinari utilizzati dall'attività di ritorcitura.

foto 6 – interno del blocco 2 – evidente la copertura a volta in eternit e la pavimentazione in klinker macchiata dagli olii dei macchinari

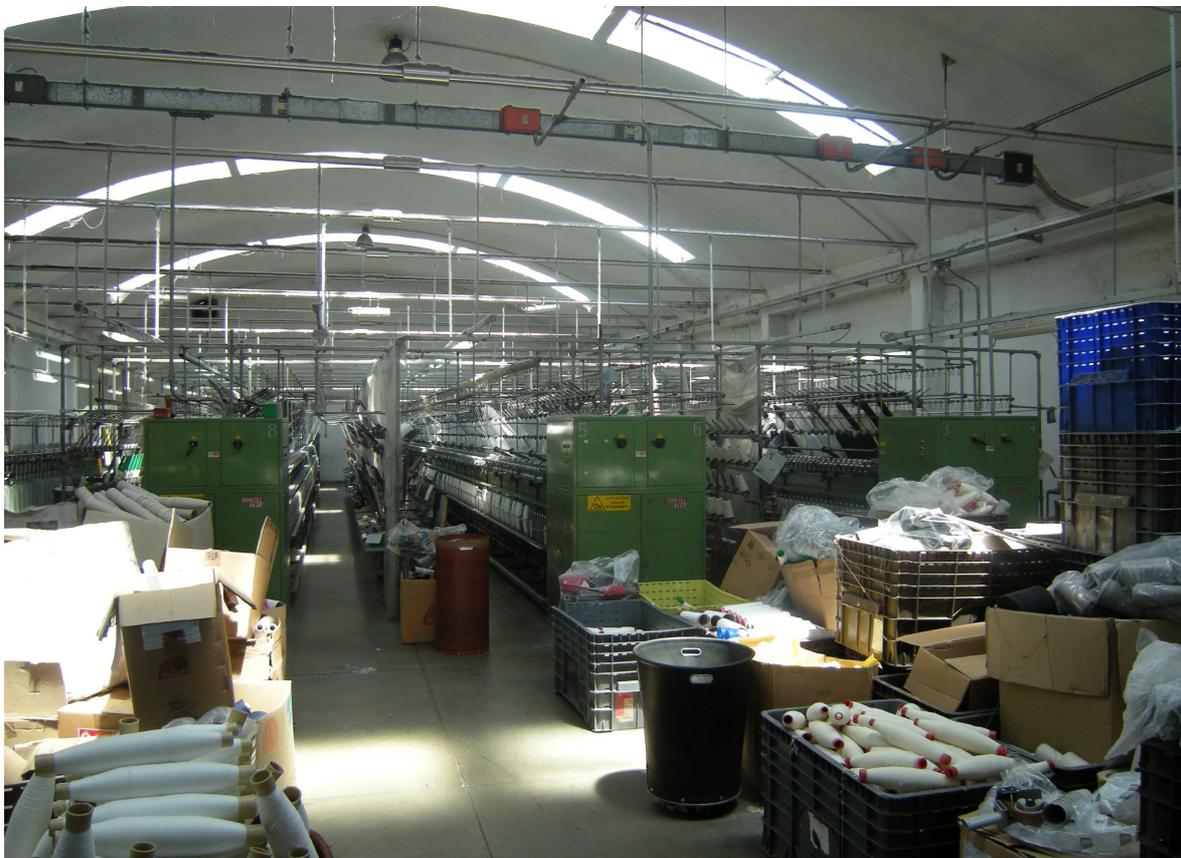
foto 8 – interno del blocco 3 - in evidenza i macchinari posti sulla pavimentazione industriale

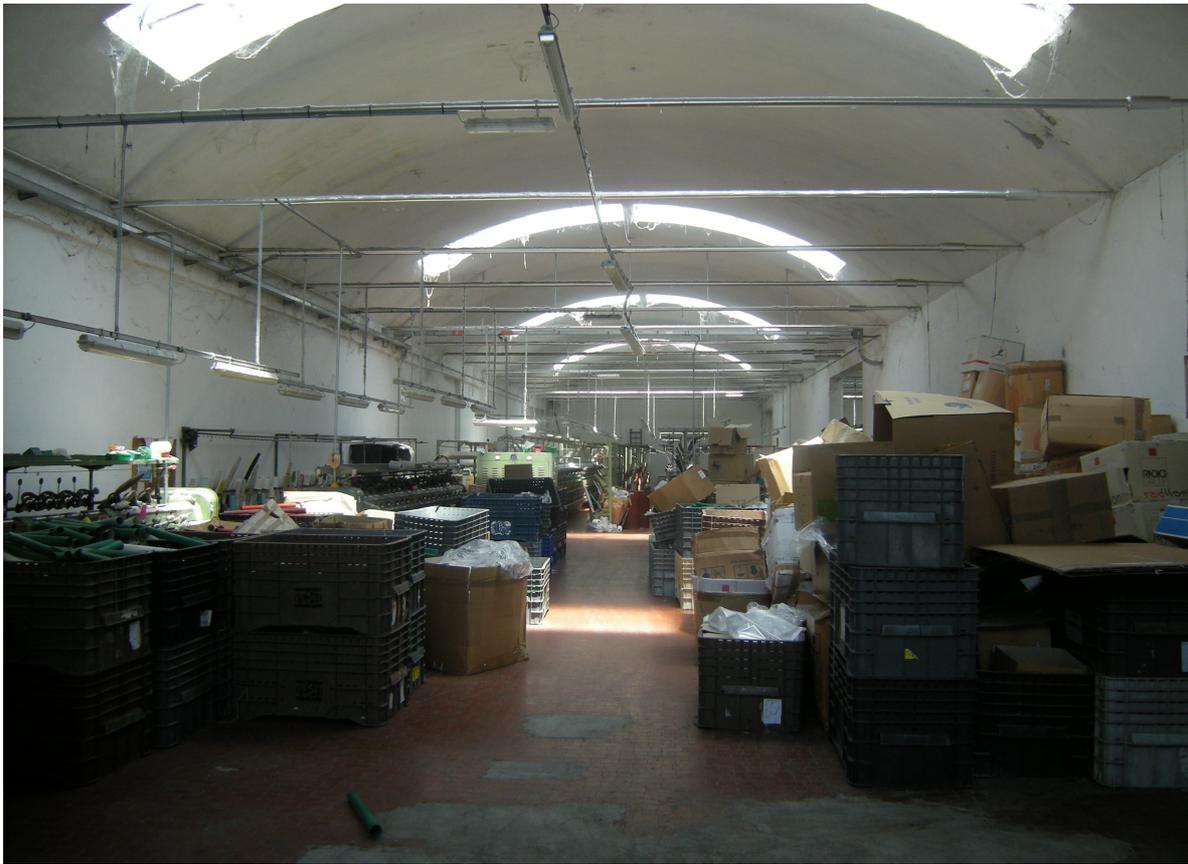
foto 9 – interno del blocco 3 - in evidenza la pavimentazione in klinker
