**PIANO DI INVESTIGAZIONE PRELIMINARE AI FINI
DELL'ANALISI DELL'INTEGRITA' AMBIENTALE AI
SENSI DELLA D.G.R. N. 185 DEL 20.03.2006 PER IL PIA-
NO DI RECUPERO DI UN COMPARTO EDILIZIO INDU-
STRIALE DISMESSO**

Comune: PRATO

Via T. Speri / Via C. Menotti / Via Erbosa

Proprietà: BECHERINI L.T.

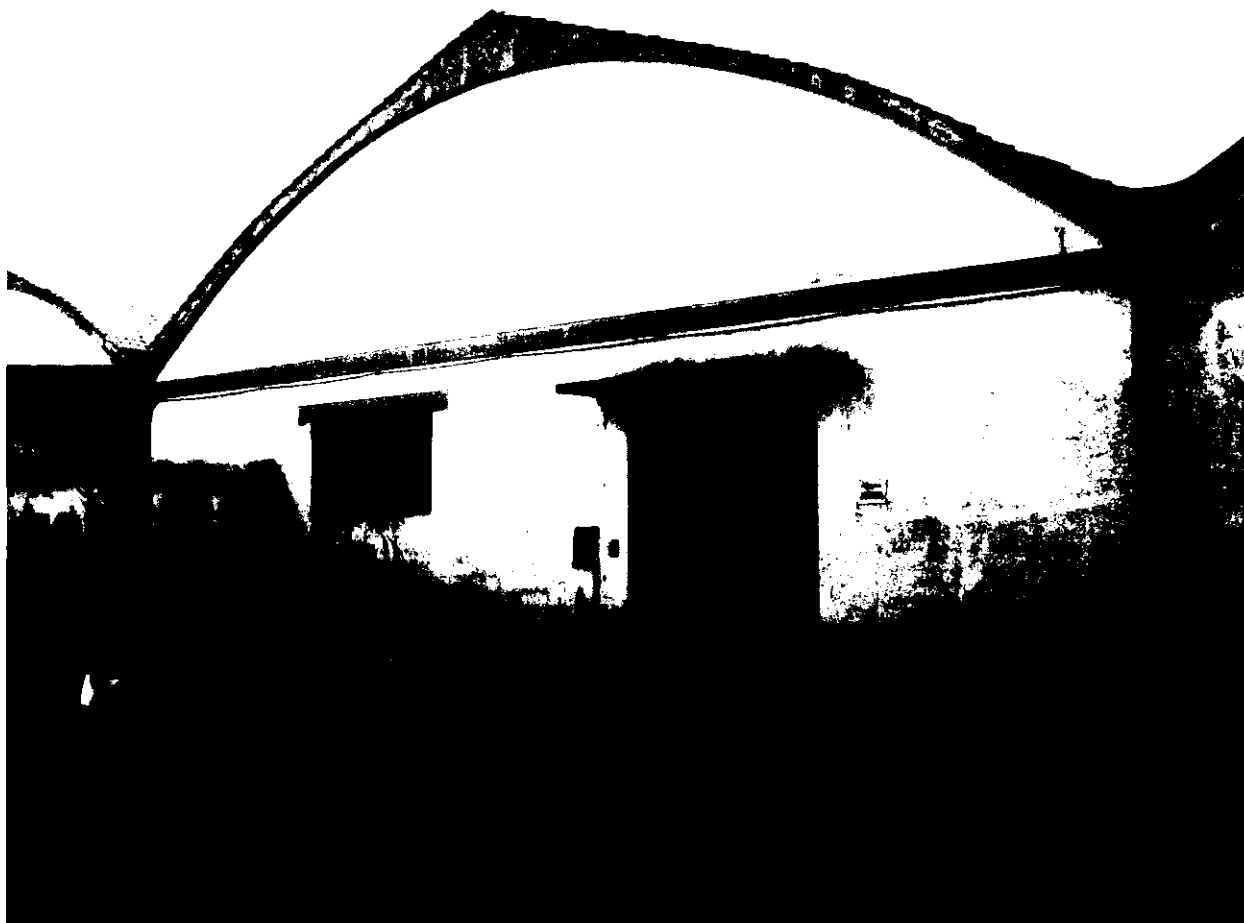
foto 6

Allo stato attuale il complesso di questi due capannoni si presenta in relazione agli elementi strutturali, ai tamponamenti ed alla copertura (a volta), in ottime condizioni; non si rilevano dissesti o lesioni.

Fronte Via Erbosa Capannone N.1

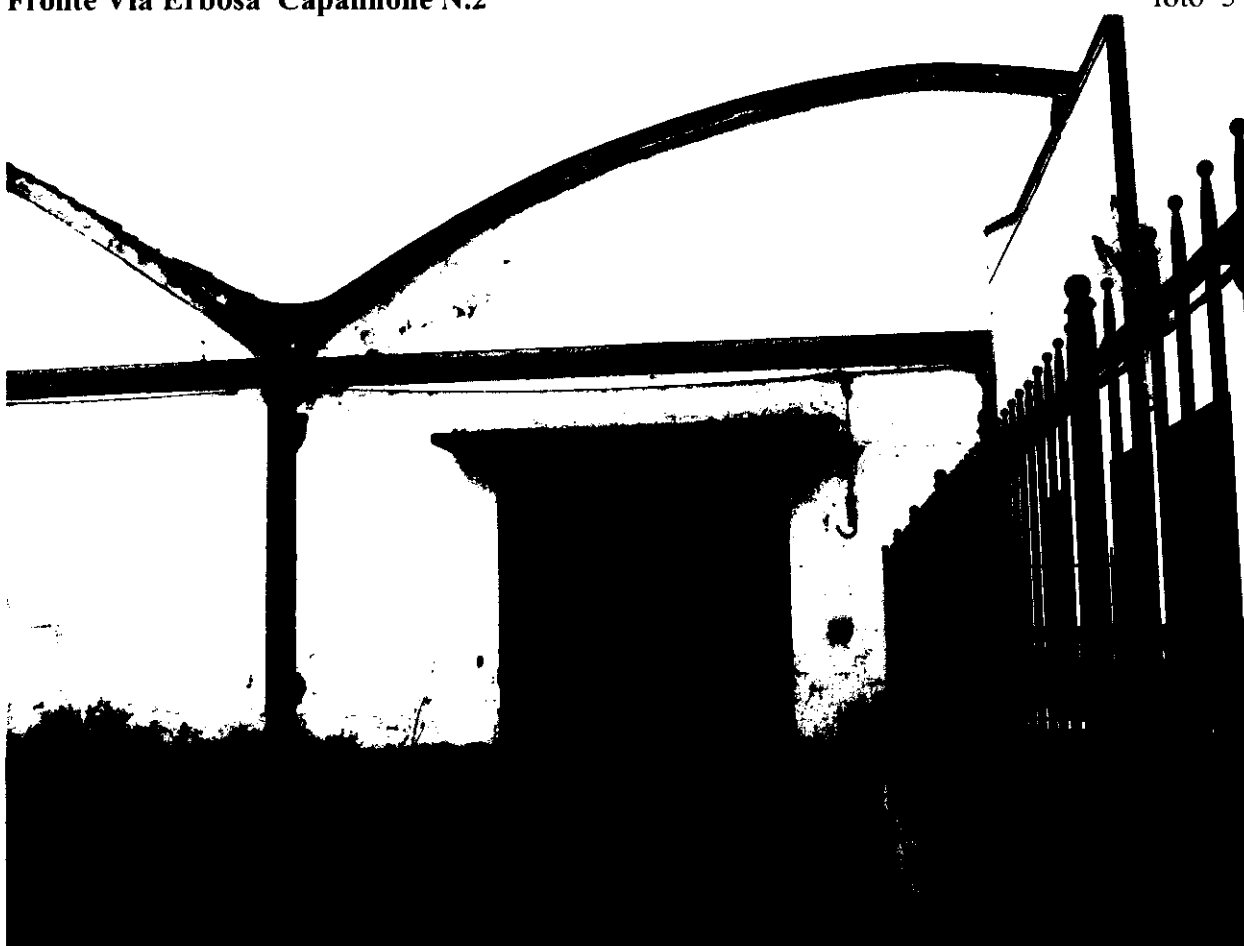
foto 5

Fronte Via Erbosa Capannone N.2

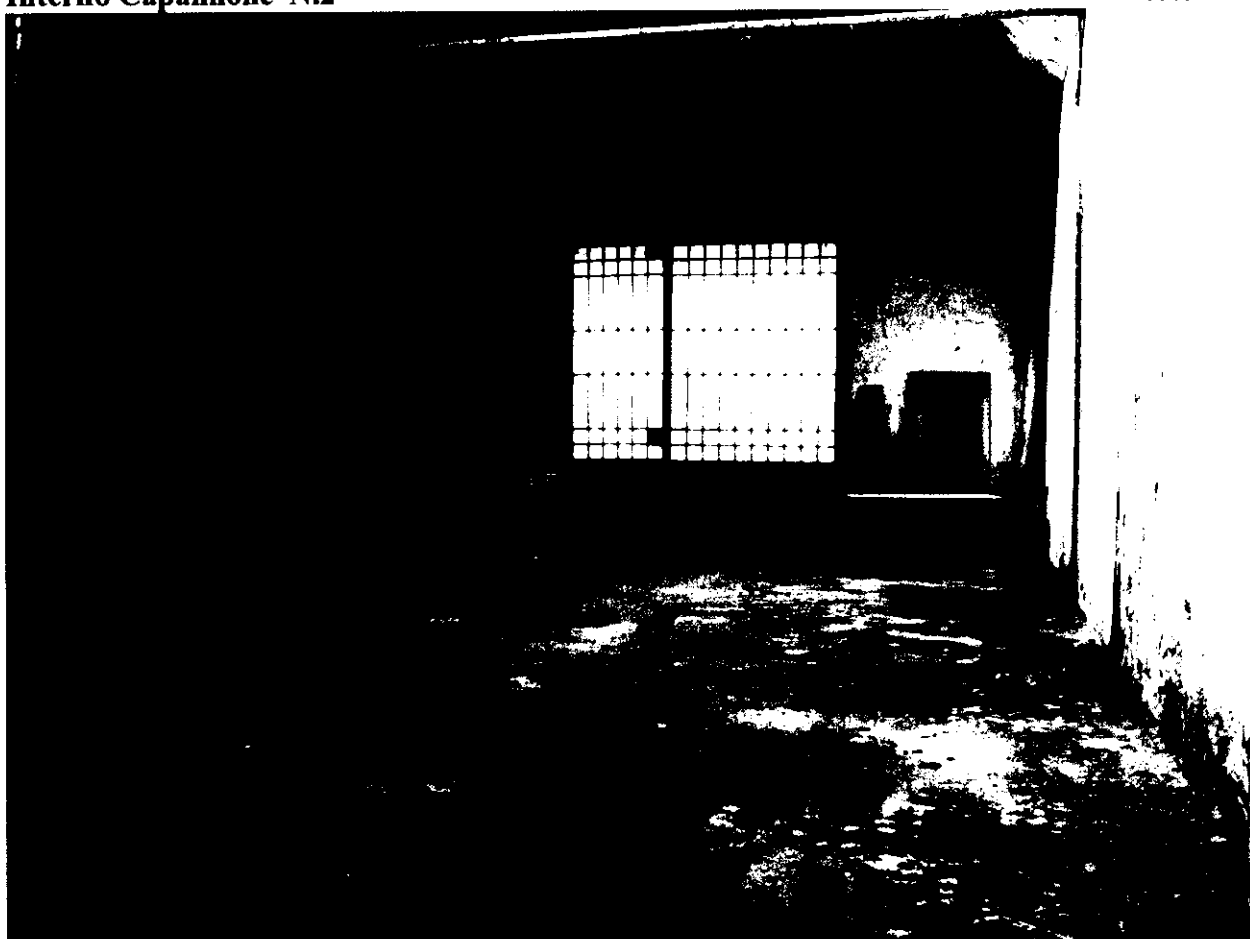
foto 17

Interno Capannone N.2

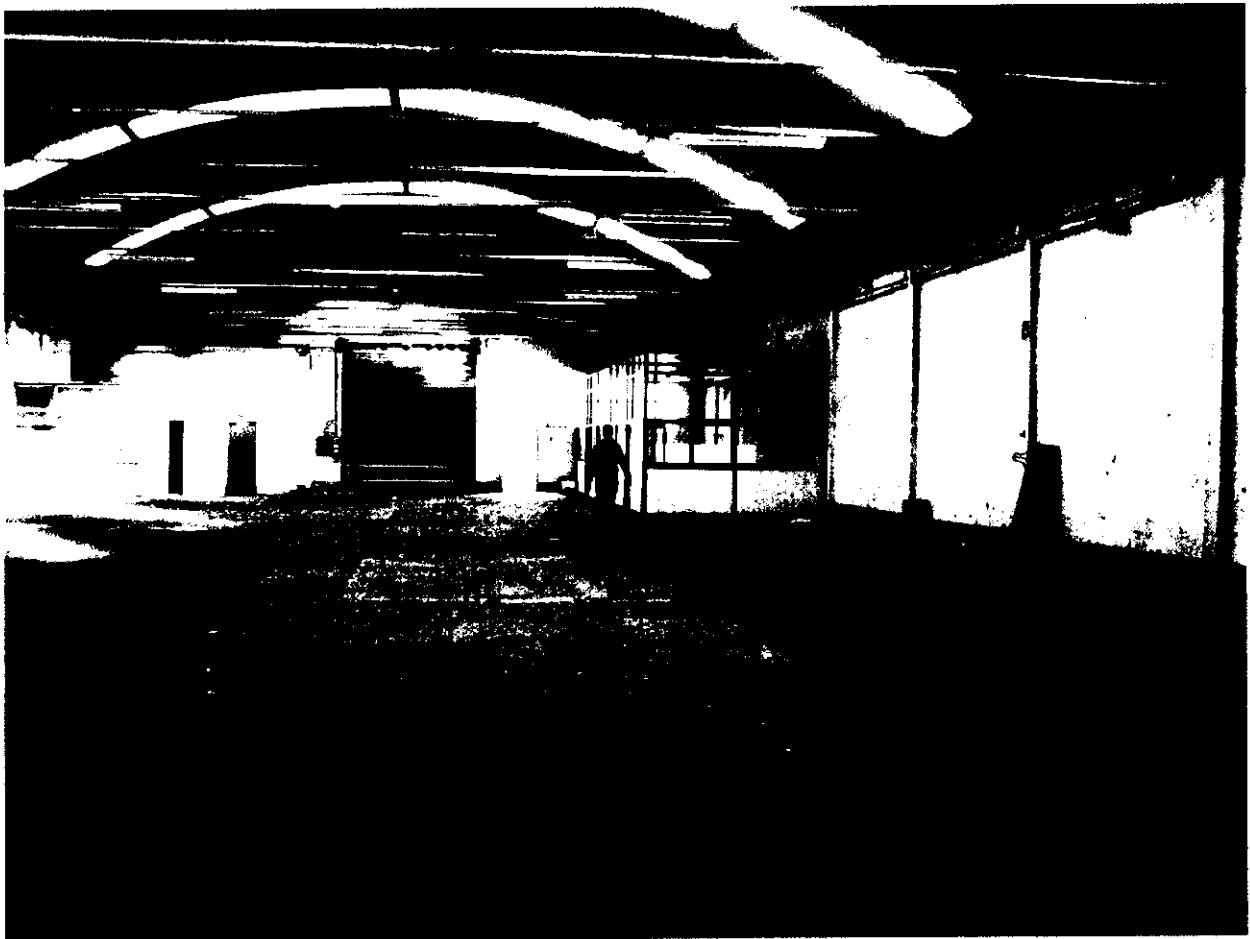
foto 31

Ha anch'esso una struttura integra, come i due precedenti, così come integra è la pavimentazione, su cui non si rilevano tracce di sversamenti o servizi che possano aver determinato inquinamento dei terreni sottostanti.

Interno Capannone N.3
(riprese da interno verso uscita)

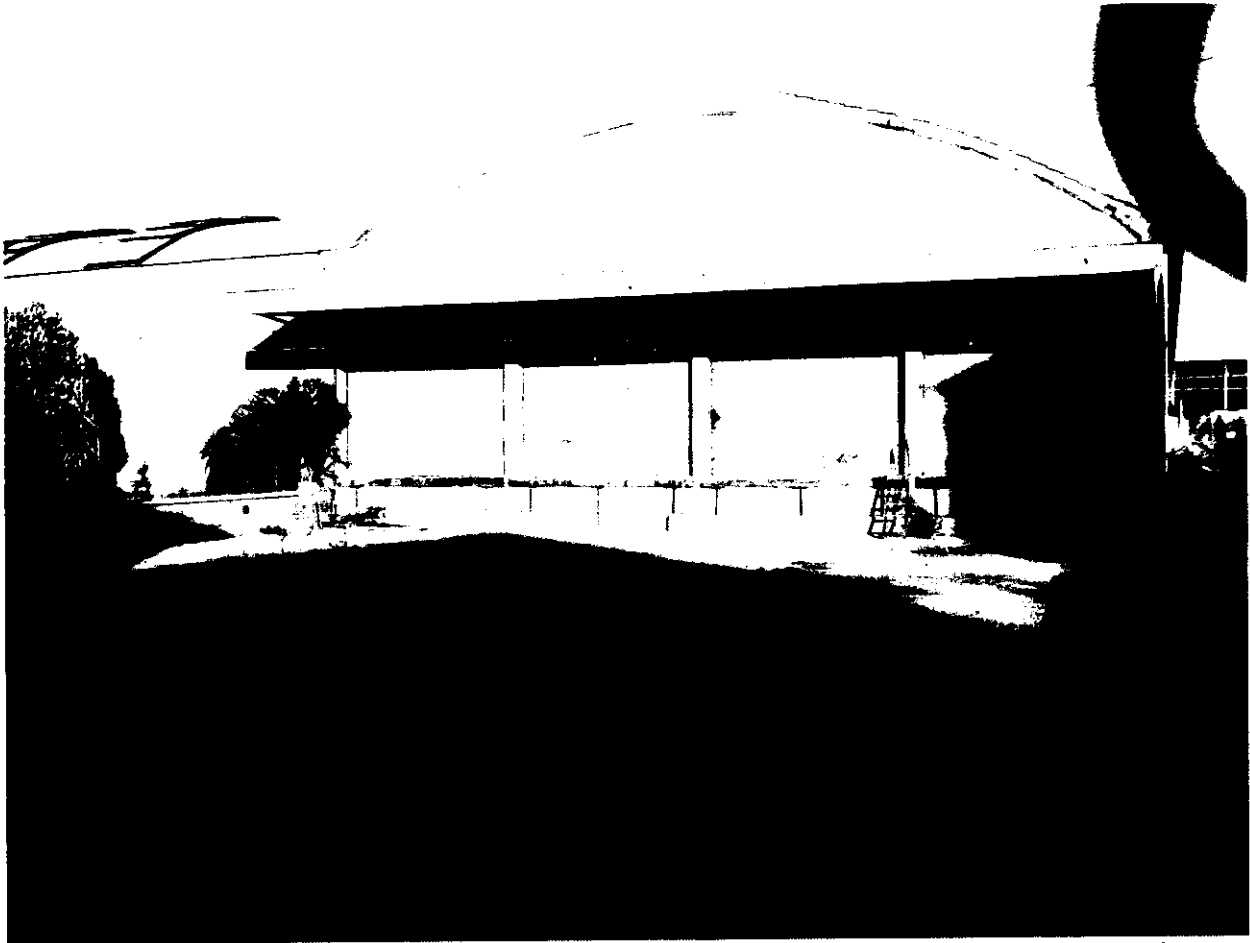
foto 35

La sua costruzione risale ai primi anni '70 ed ha sempre avuto destinazione di magazzino di merci per una ditta di autotrasporti, come si rileva dal piano di carico rialzato presente sul fronte che si affaccia in angolo tra Via C. Menotti e Via Martiri di Belfiore.

Capannone N.3

(piano di carico su Via C.Menotti)

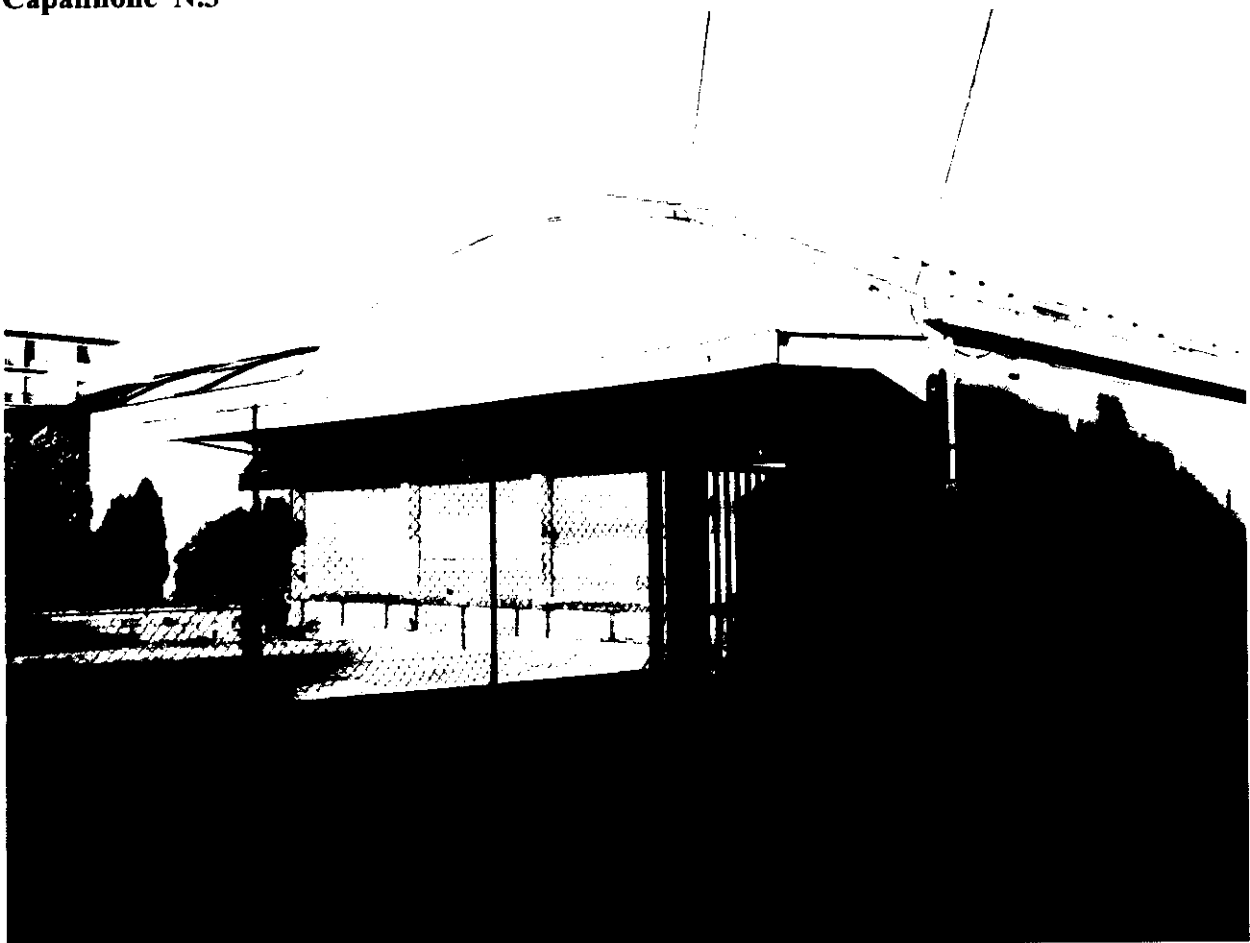
foto 34

Capannone N.3
