# STUDIO TECNICO ASSOCIATO

## RELAZIONE TECNICA

**OGGETTO: PIANO DI RECUPERO con demolizione e successiva ricostruzione edificio civile abitazione posto in Prato Via dei Tini nc. 3. Proprietà sigg. Sauro BIGAGLI ed altri.**

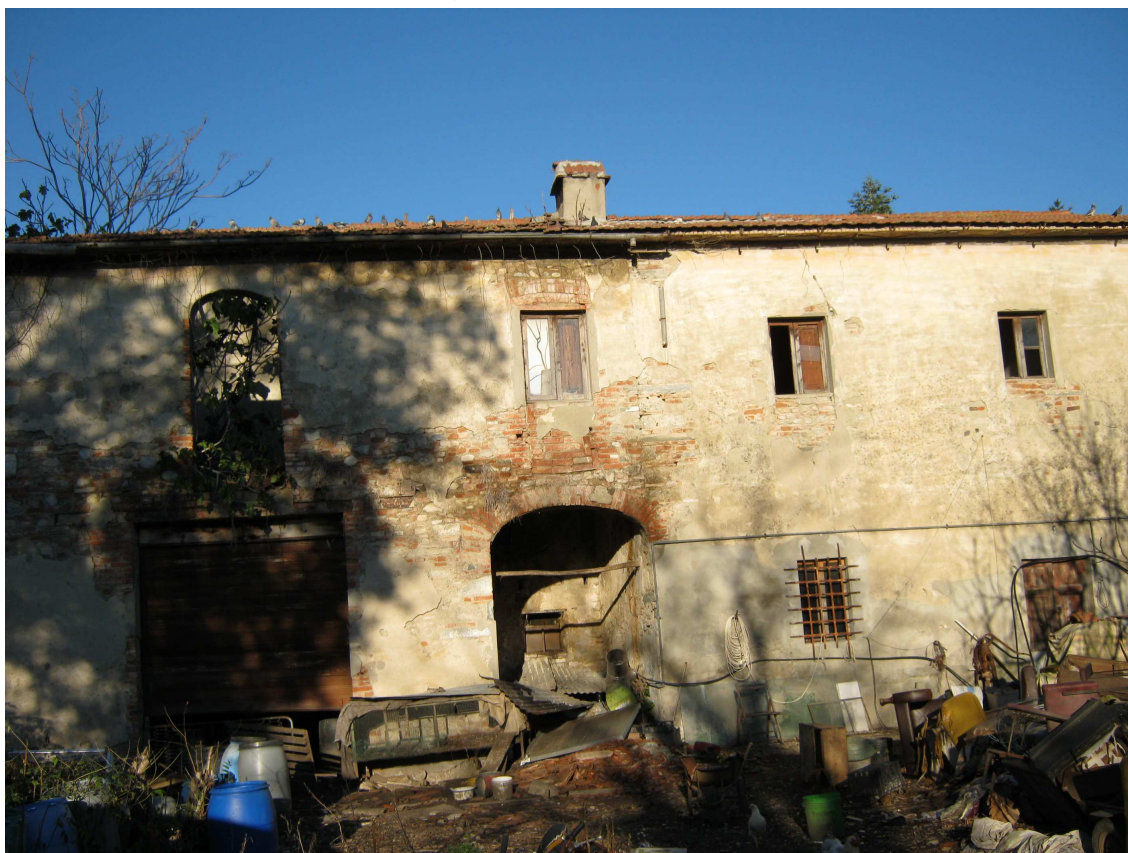
Foto 1 - Prospetto principale.

Nelle foto 1 - 2 - 3 - 4 sono evidenti in maniera netta i due tempi successivi della ricostruzione, (quella a destra guardando la facciata nel 1947 e l'altra nel 1949), infatti i due corpi di fabbrica sono adiacenti ma non collegati nella struttura.

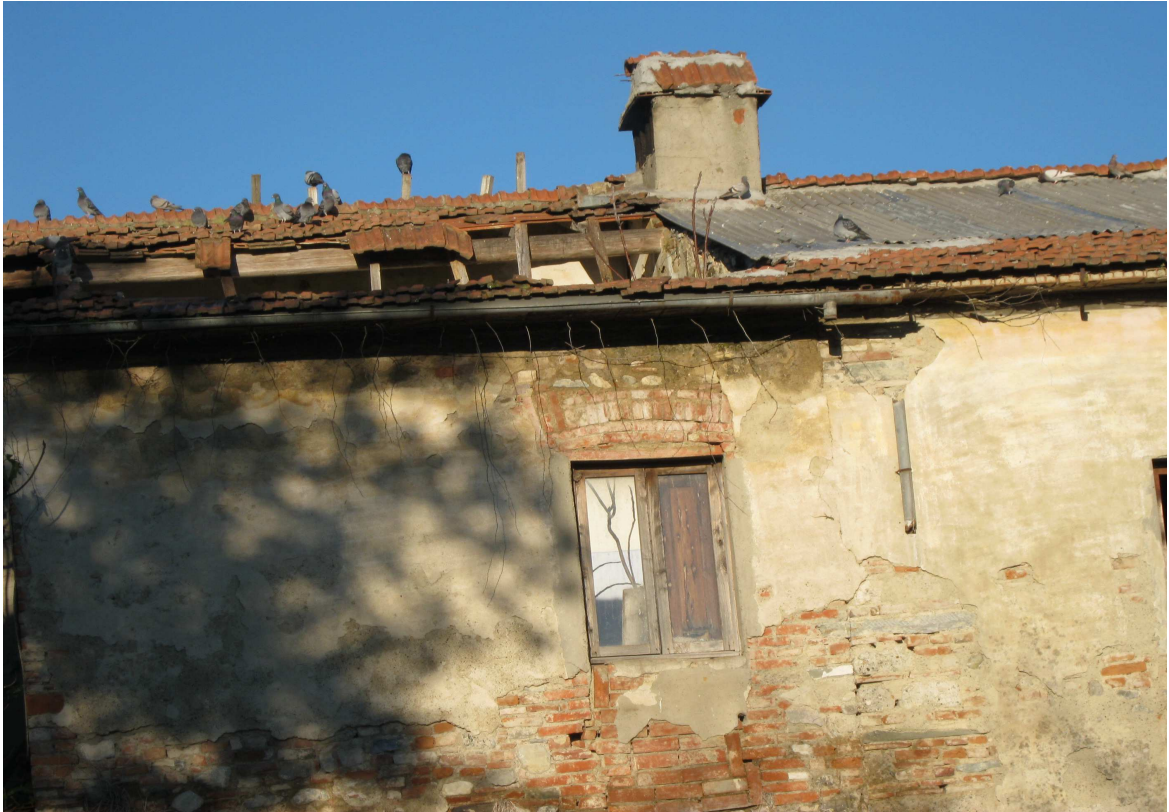
Foto 2 - Particolare sul prospetto principale

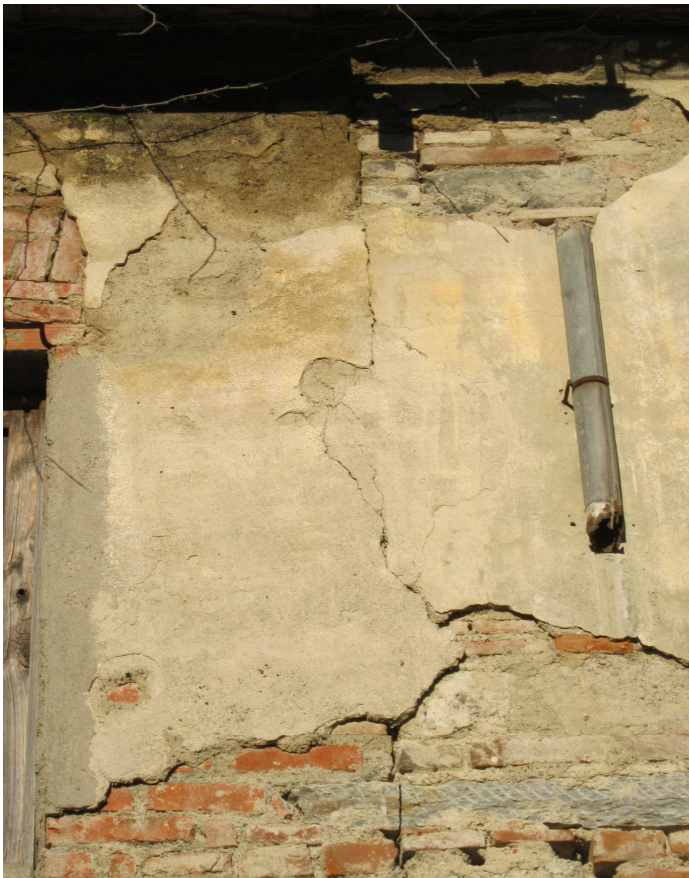
Foto 3 - Particolare sul prospetto principale

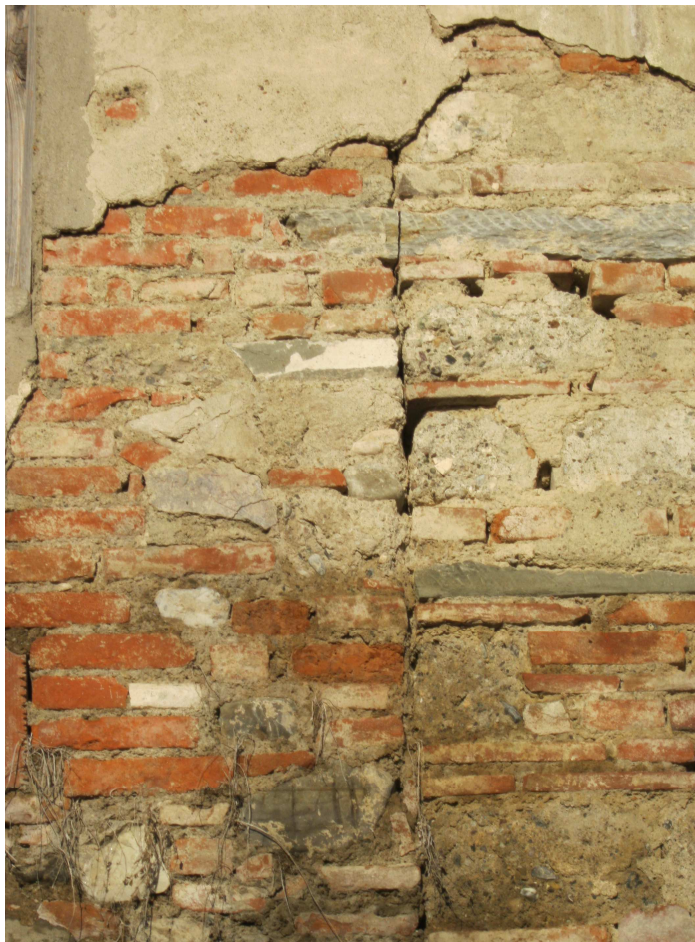
Foto 4 - Particolare sul prospetto principale

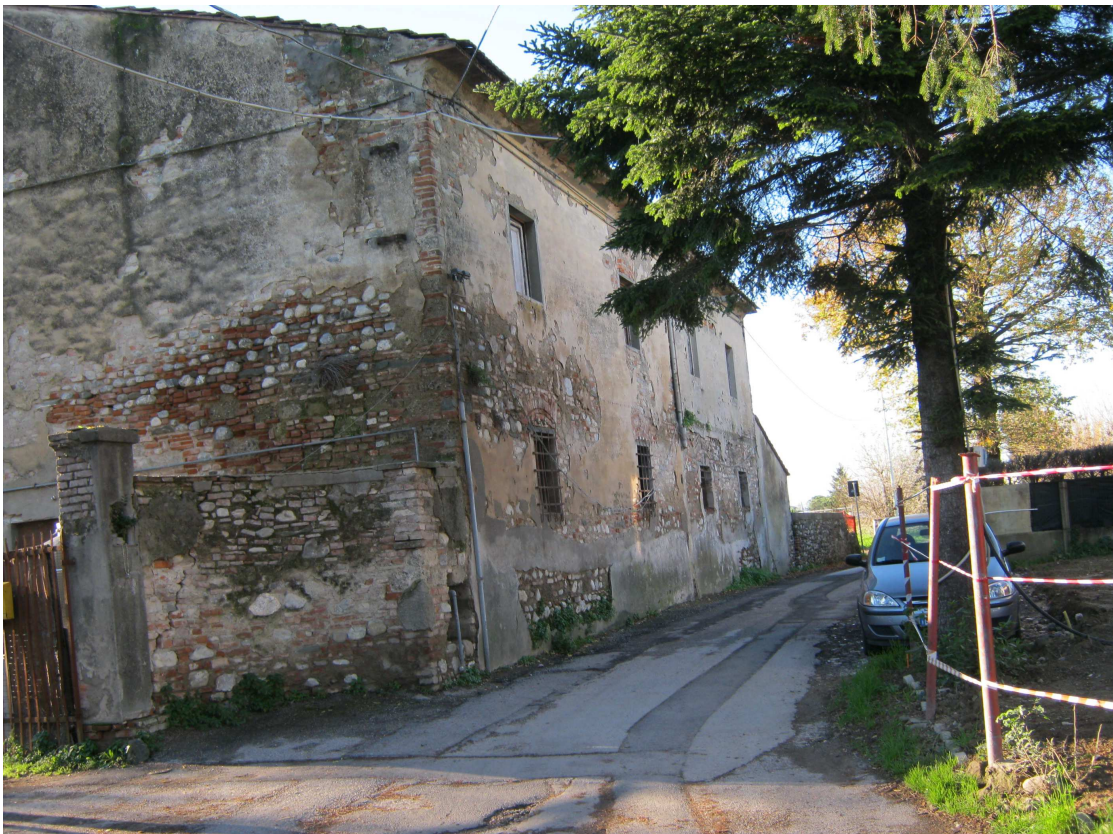
Nelle foto che seguono sono evidenti sia i materiali di recupero, (mattoni e pietre), usati nella ricostruzione dell'edificio dopo la guerra, sia lo stato di degrado e abbandono (l'edificio risulta disabitato da diversi anni), oltre il pessimo stato di conservazione dal punto di vista statico ( molte porzioni della copertura risultano crollate).

Foto 5 - Prospetto su Via dei Tini.

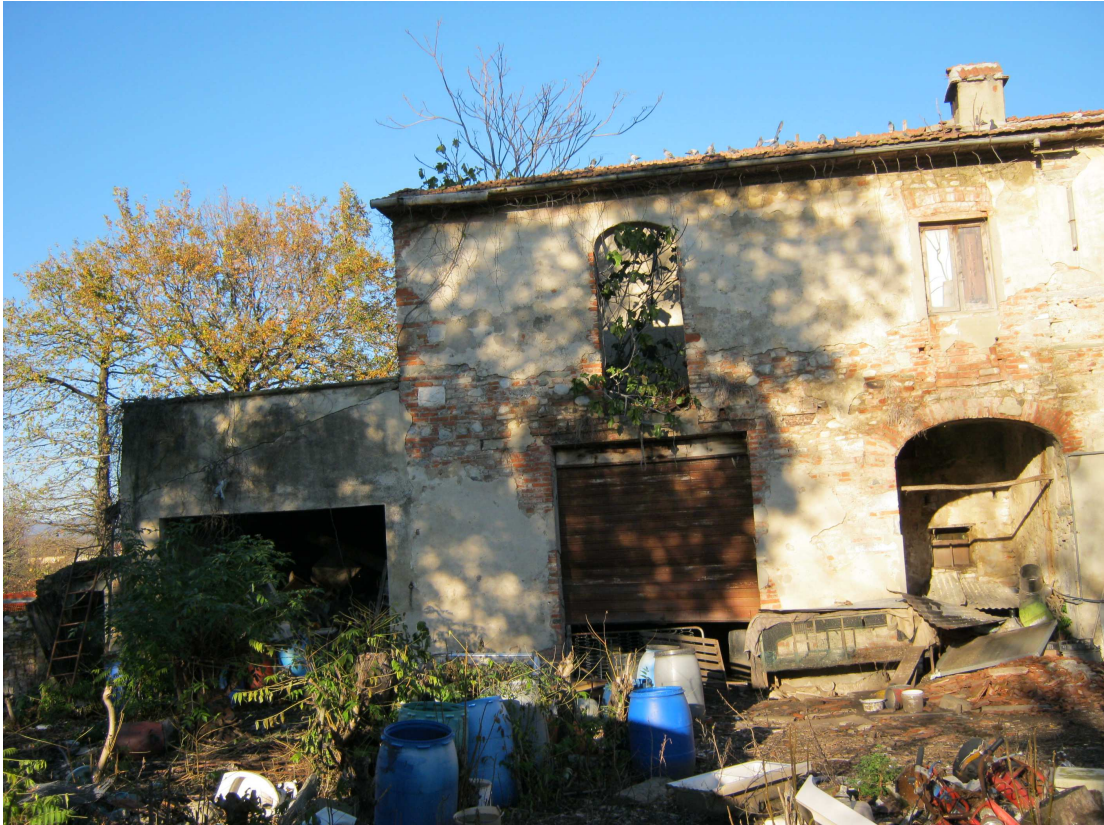
Foto 9 - Porzione di prospetto principale.

Osservando i prospetti si può notare la mancanza di finiture di qualsiasi pregio.

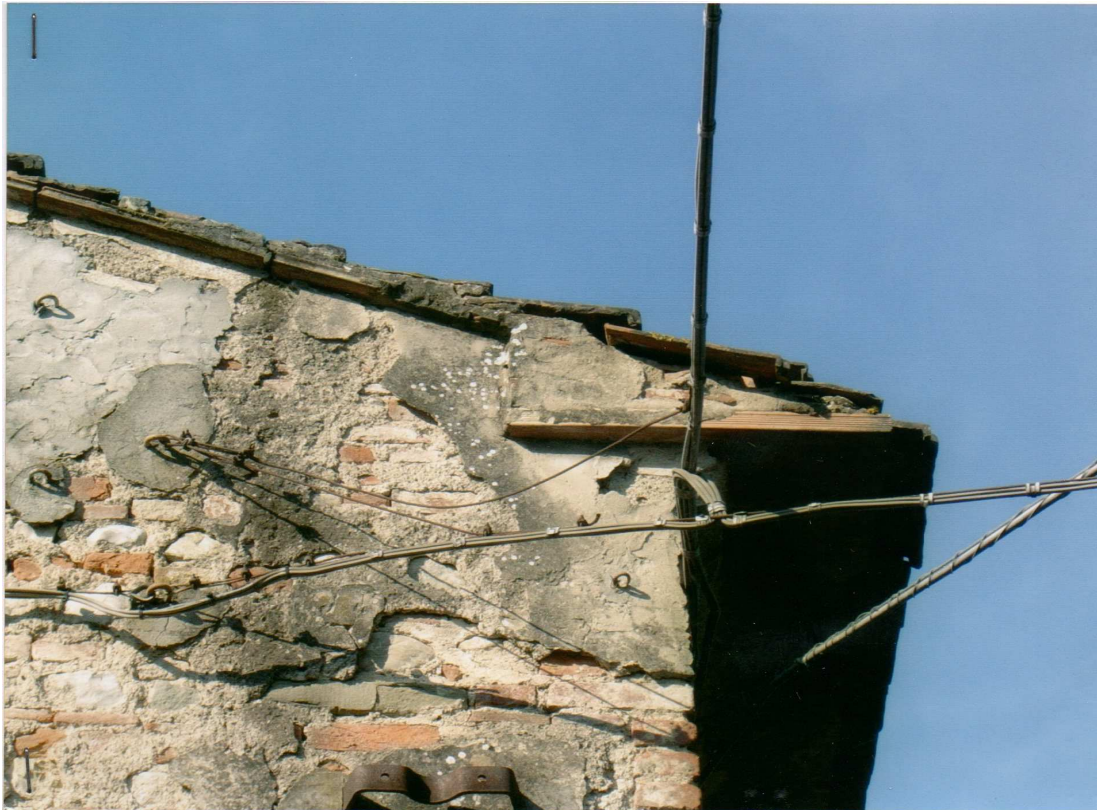
Foto 11 - Particolare del sottogronda privo di qualsiasi finitura, realizzato in tavelle intonacate.

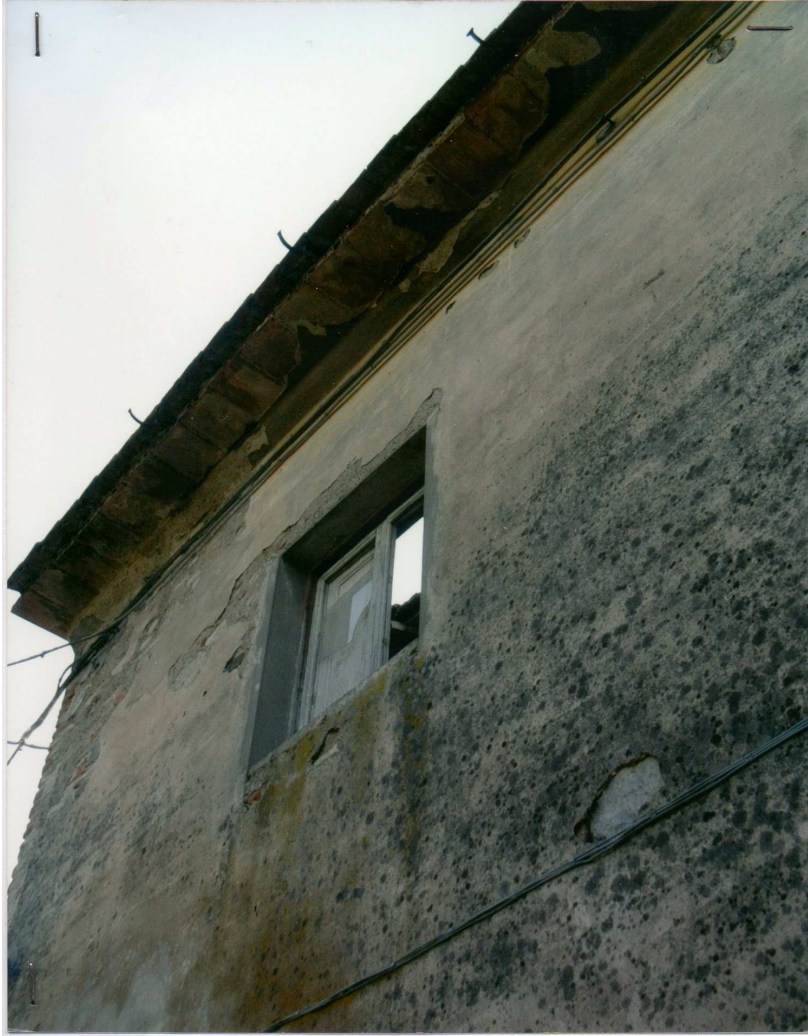
Foto 13 particolari sottogronda

Particolare della copertura con struttura in legno (travi e travicelli) e manto di copertura il laterizio, sotto il profilo statico in un pessimo stato conservazione, circa il 50% della copertura principale risulta crollata (vedi tav. 5)

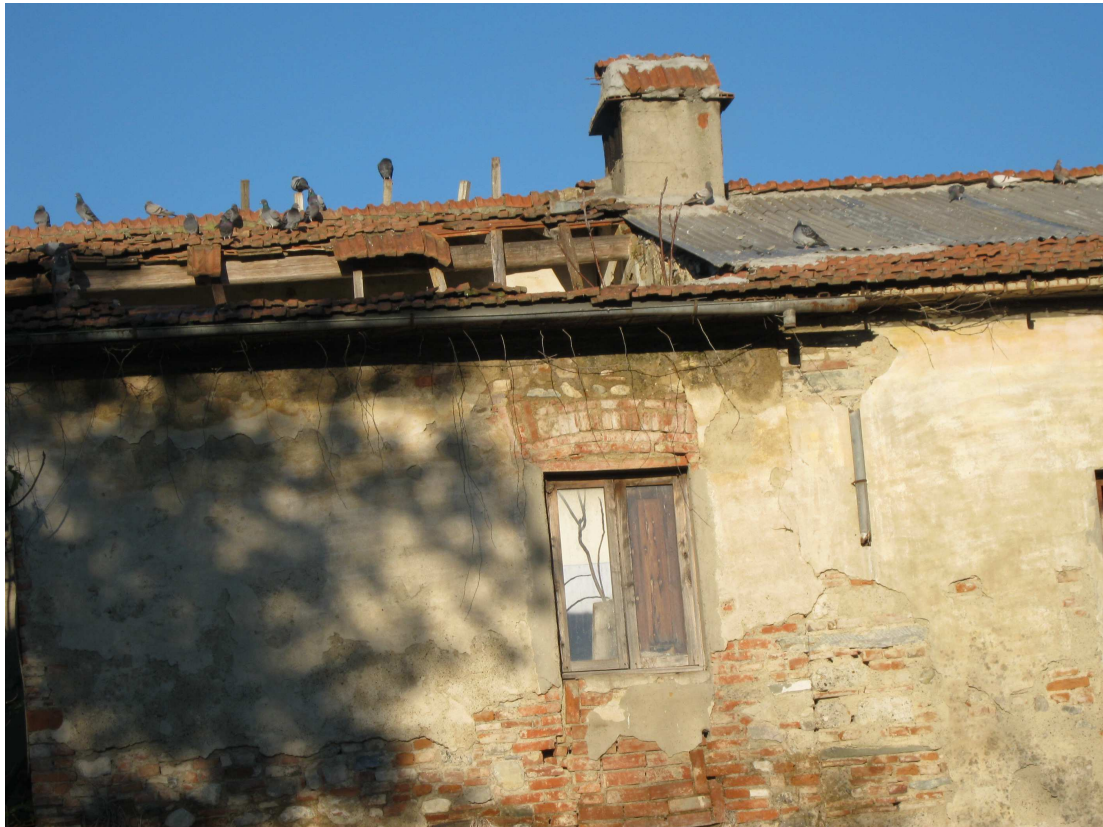
Foto 14 - Prospetto principale. Particolare di porzione di tetto crollato

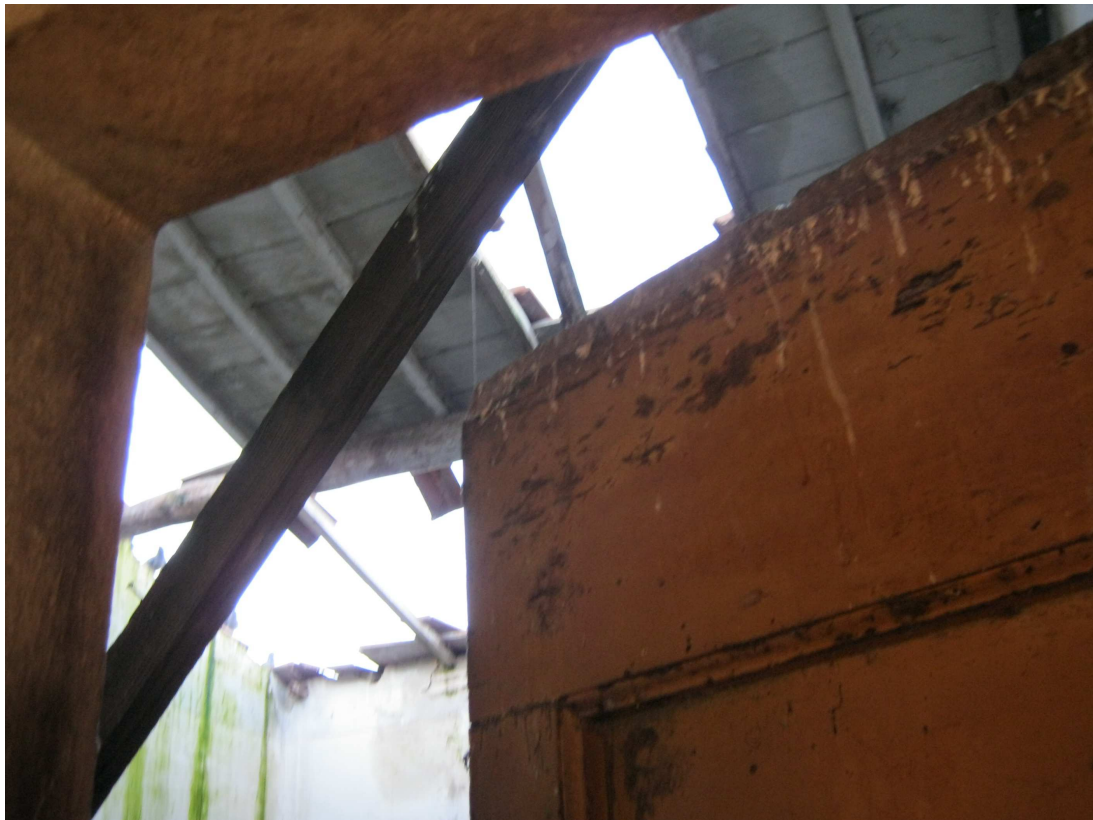
Foto 15 - Piano primo, particolare interno. Particolare di porzione di tetto crollato

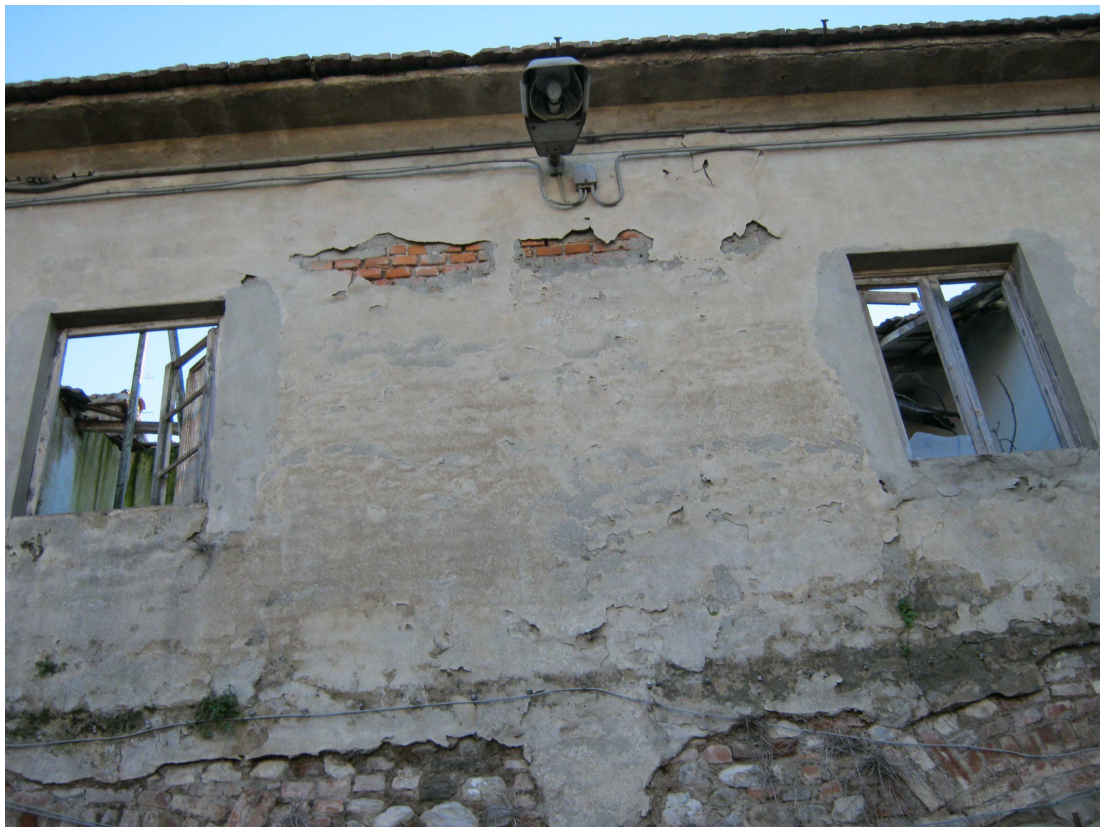
Foto 16 - Prospetto su Via dei Tini. Porzione di tetto crollato.

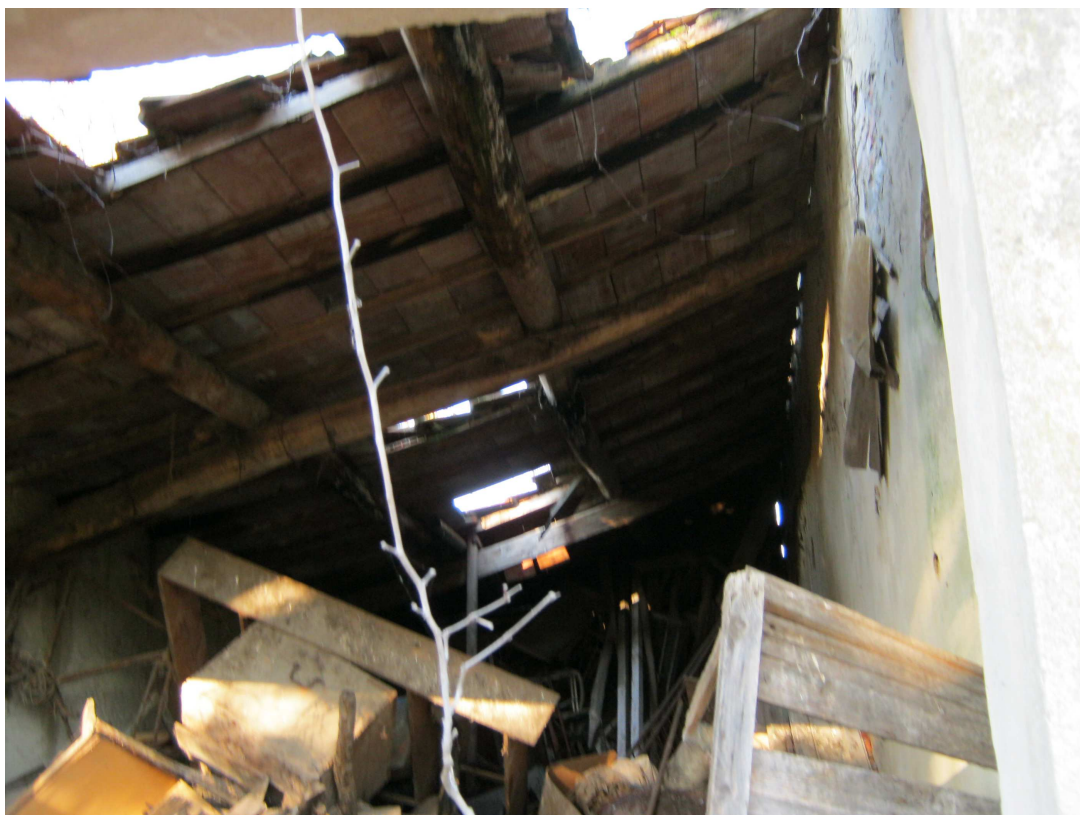
Foto 17 - Rimessa.

Particolare del tetto con struttura in legno (travi e travicelli) e copertura in laterizio, in pessimo stato di manutenzione dal punto di vista statico, (porzioni di copertura risultano crollate). Nella foto sono evidenti lo stato di degrado e abbandono.

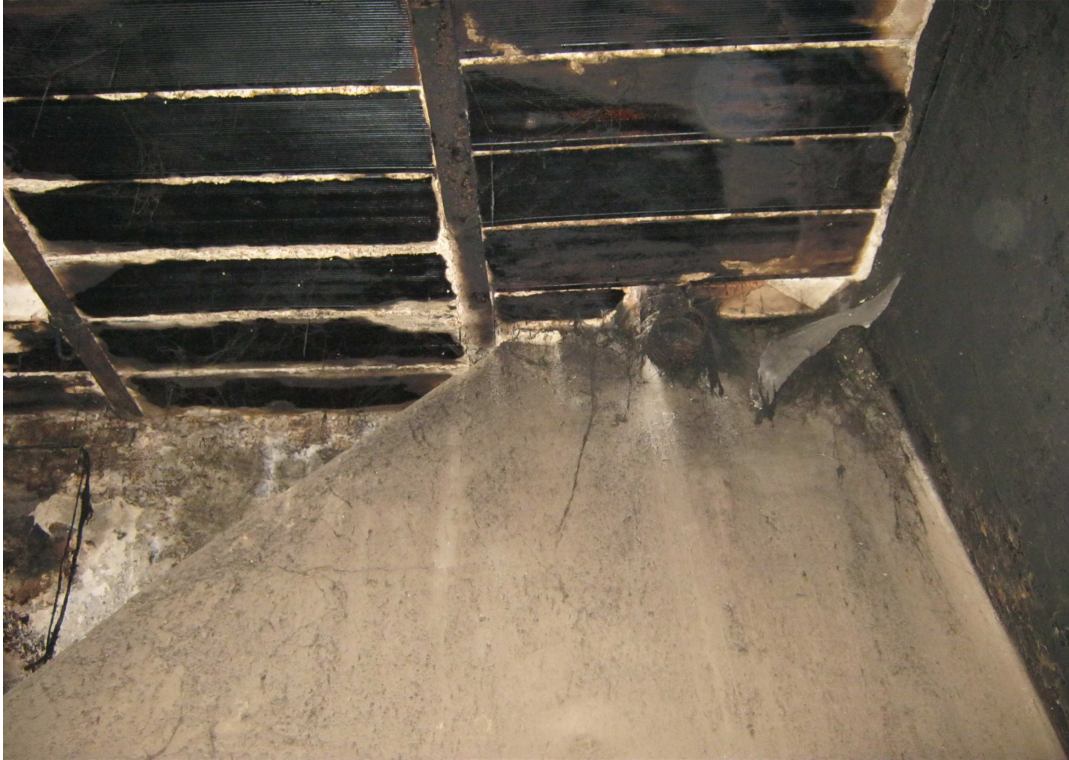
Foto 18 -Particolare interno. Ambiente cucina.

Oltre il degrado le foto 18 - 19 evidenziano le strutture dei solai, privi di particolari pregi, infatti nella ricostruzione dell'immobile i solai sono stati realizzati con longarine di ferro e tavelloni. Nella foto 19 possiamo inoltre notare un pilastro in cemento armato a sostegno delle longarine in ferro.

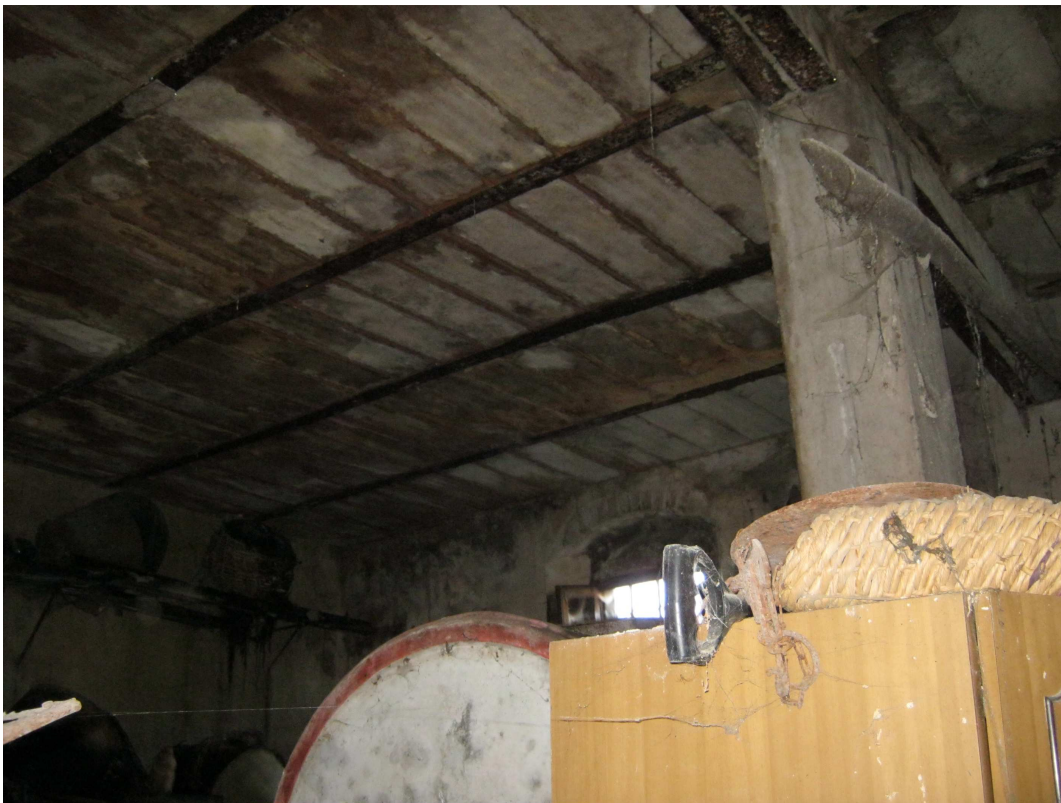
Foto 19 -Particolare interno. Ambiente cantina
