VARIANTE AL PIANO DI RECUPERO n. 342/2015 COMPLESSO SANTA CRISTINA A PIMONTE Via per Poggio Secco, 58 Prato

RZ09

SCHEDE ELEMENTI DECORATIVI

OGGETTO: integrazione al documento RZ05, scheda elementi decorativi Edilprogetti, villa Santa Cristina a Pimonte, via del Poggio Secco n.58 Prato. Analisi dello stato di conservazione e proposta d'intervento.

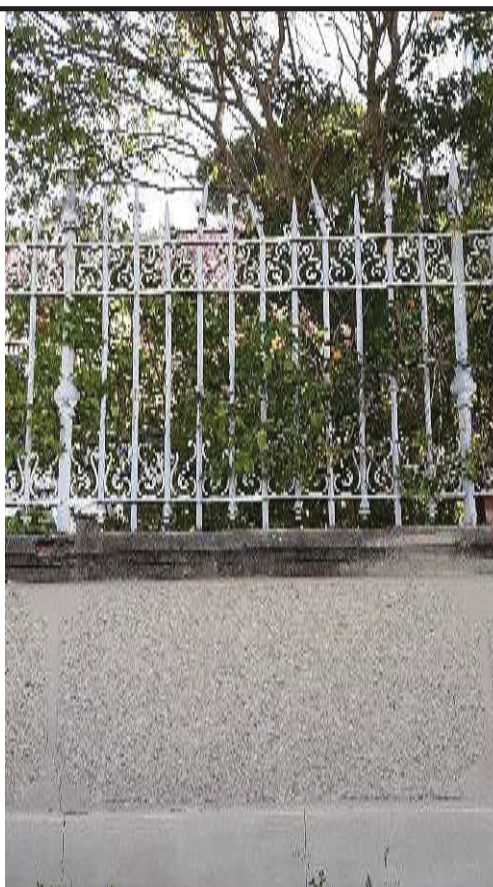
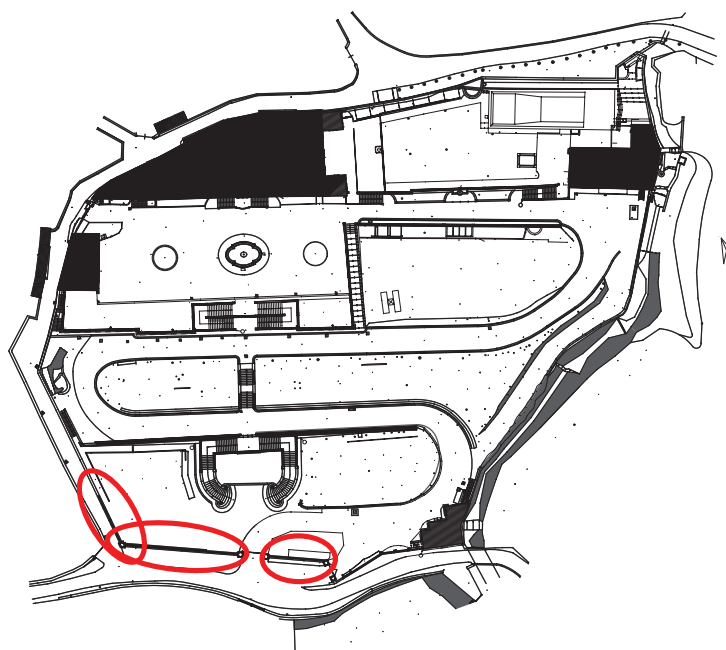
PARAPETTO IN FERRO SU MURATURA DI RECINZIONE

La recinzione è di recente realizzazione, si presenta in buone condizioni, non ci sono mancanze di elementi decorativi, e presenta una buona stabilità.

Assicurarsi della presenza di eventuali alterazione del metallo nelle zone basimali per verificare puntualmente la stabilità e ove necessario incrementare ancoraggi o procedere a nuovi saldature.

Si prevede sabbiatura e verniciatura, secondo colori RAL definiti nella specifica tavola del piano di colore.

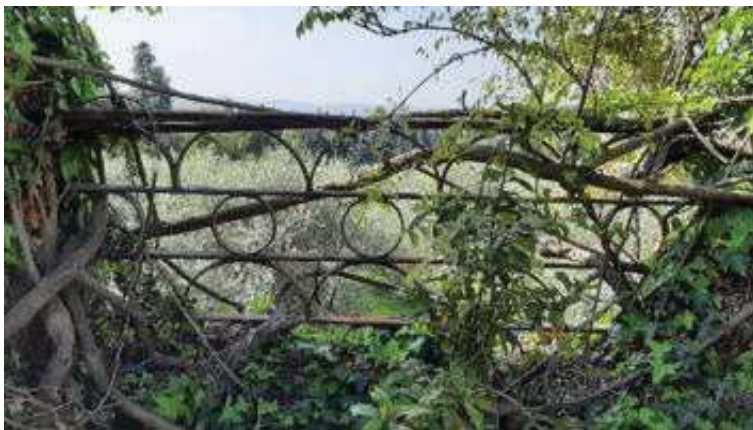
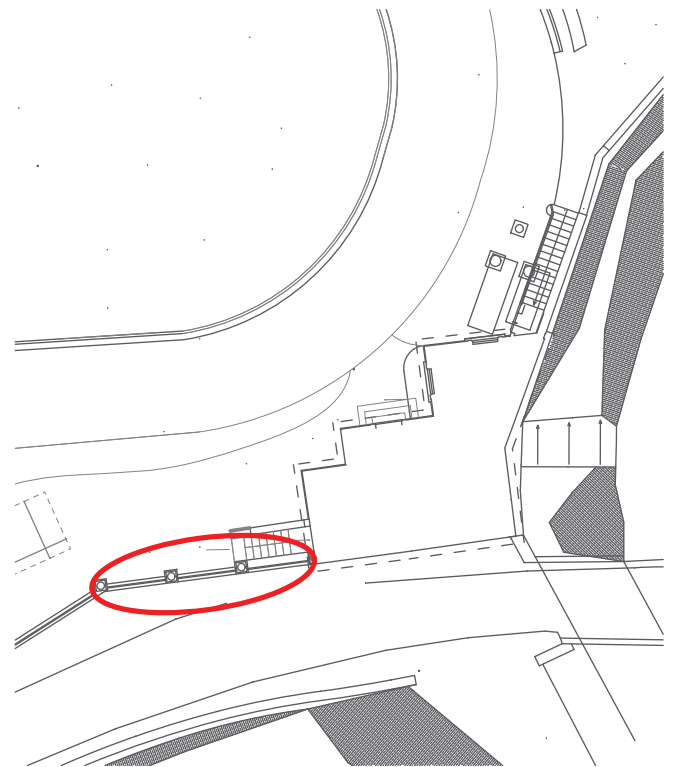
PARAPETTO IN FERRO SU MURATURA DI RECINZIONE

Presenza diffusa di ruggine,
porzioni della ringhiera deformate

Verificare puntualmente la stabilità
e ove necessario incrementare ancoraggi o
procedere a nuovi saldature.

Si prevede sabbiatura e verniciatura,
secondo colori RAL definiti nella specifica
tavola del piano di colore.

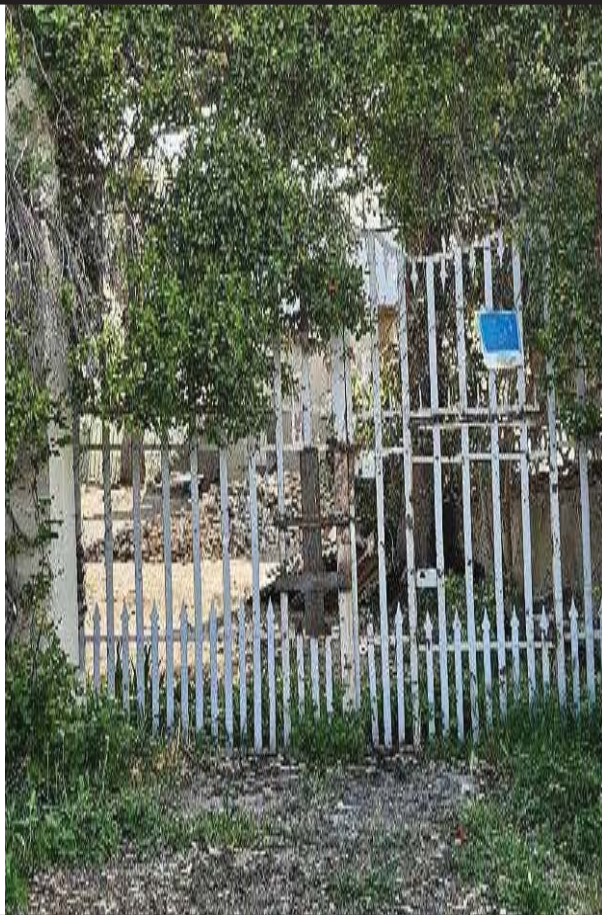
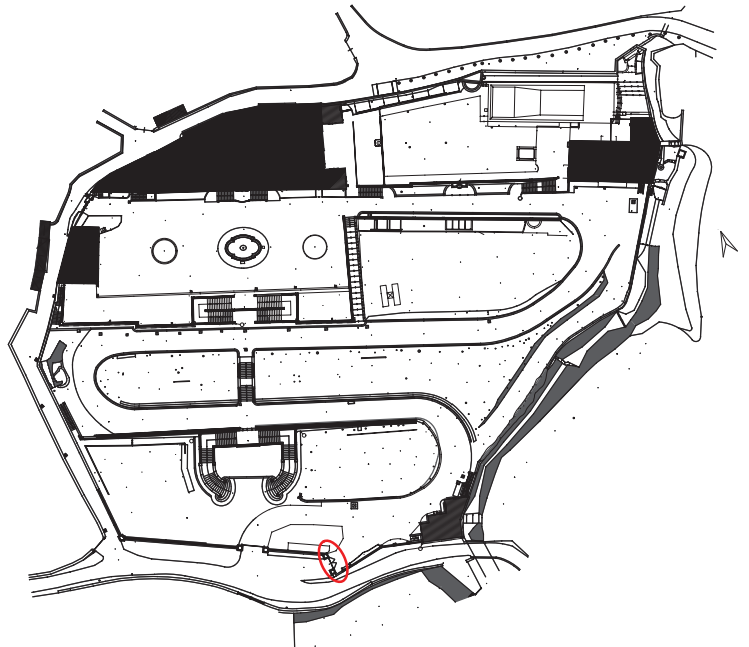
CANCELLO IN FERRO INGRESSO VERSO CASA DEL CASIERE

Mancanza di alcuni elementi verticali
inserimento successivo di alcuni elementi
orizzontali per rafforzamento del cancello,
che non seguono il disegno originale

Smontaggio del cancello per eseguire lavori
in officina, recupero della geometria originale;
inserimento nuova serratura

Si prevede sabbiatura e verniciatura,
secondo colori RAL definiti nella specifica
tavola del piano di colore.

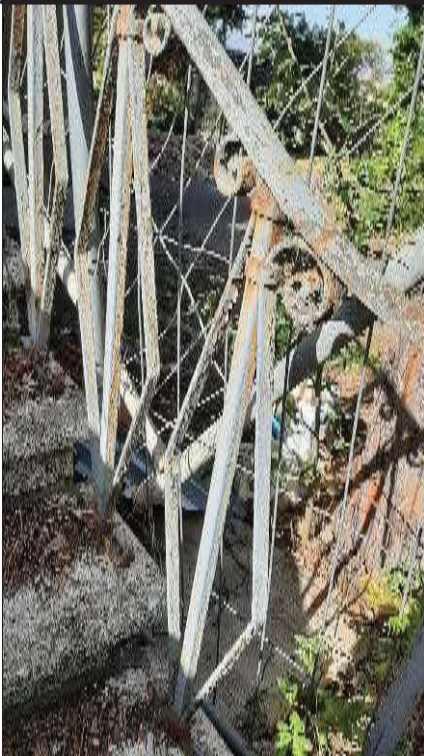
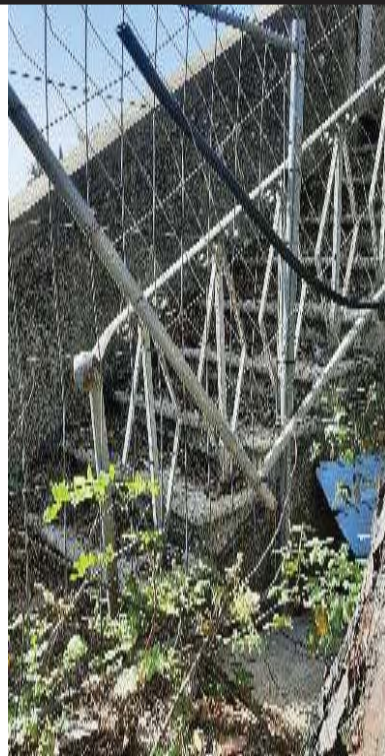
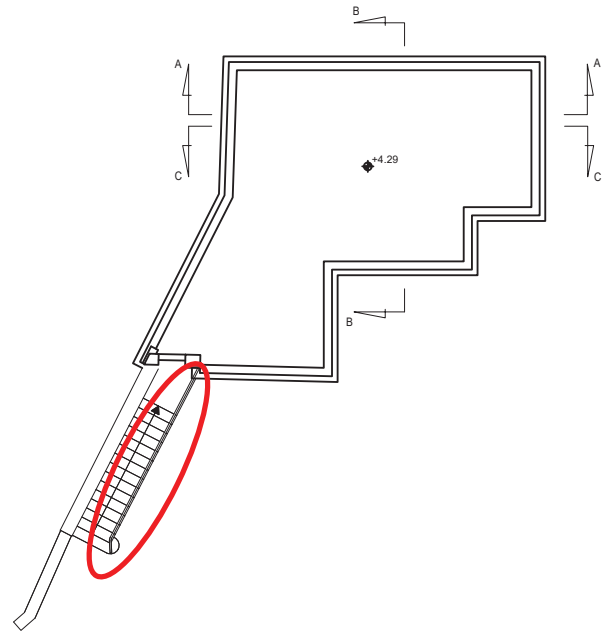
PARAPETTO ESISTENTE SCALA ESTERNA VERSO COPERTURA

Diffuso deterioramento da ruggine
scarsa stabilità complessiva

Si prevede di sostituire completamente la ringhiera perchè presenta varie condizioni di degrado, e un'altezza inferiore a 90cm, inferiore alla regolare altezza per garantire la sicurezza.

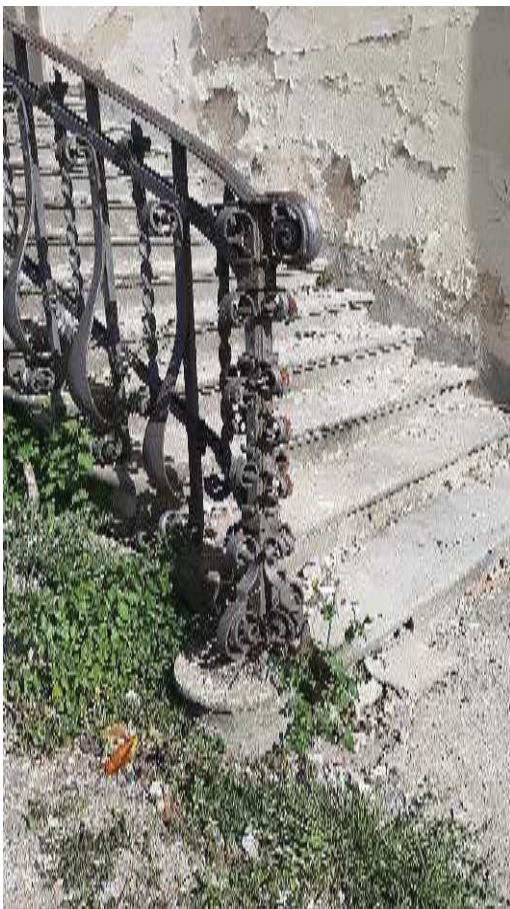
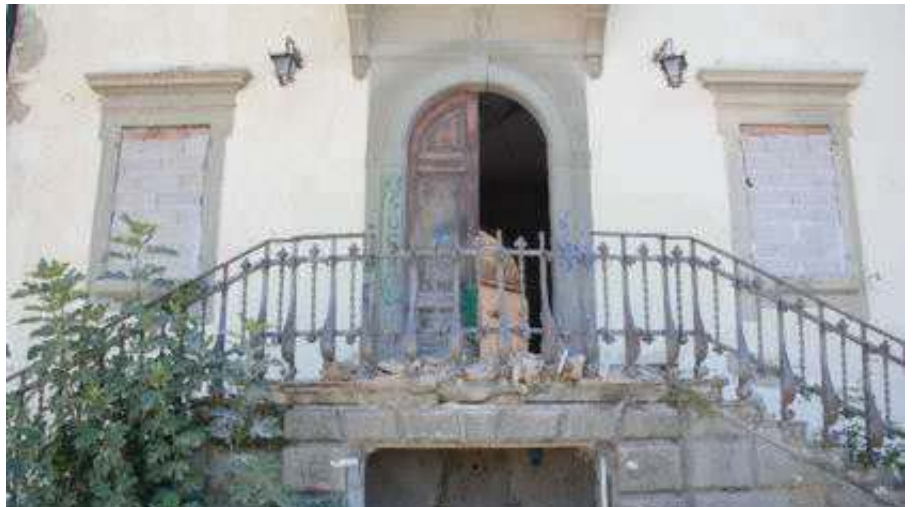
PARAPETTO SCALE PRINCIPALI DI INGRESSO ALLA VILLA

i parapetti delle scale sono in buono stato di conservazione, si evidenziano porzioni interessate da ruggine

il parapetto del terrazzino di sbarco davanti al portone di ingresso è invece divelto e ha parti completamente staccate

Pulitura e eliminazione delle tracce di pitturazione esistente, procedura di microsabbatura od altra tecnica atta a preservare gli elementi decorativi; stesa strato protettivo verniciatura, secondo colori RAL definiti nella specifica tavola del piano di colore.

ricostituzione elementi mancanti

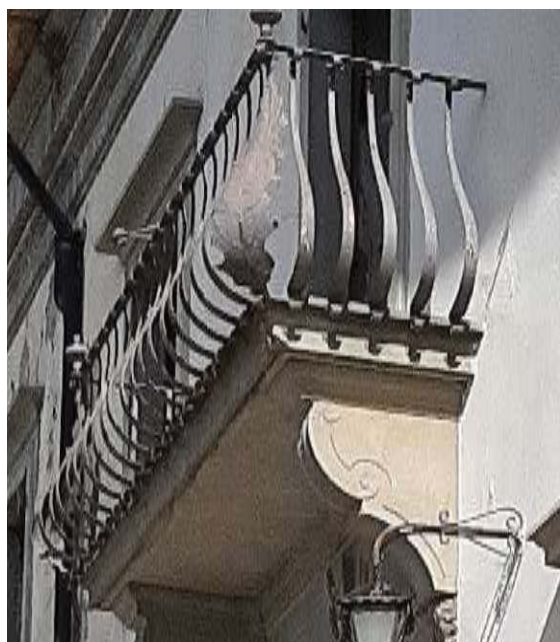
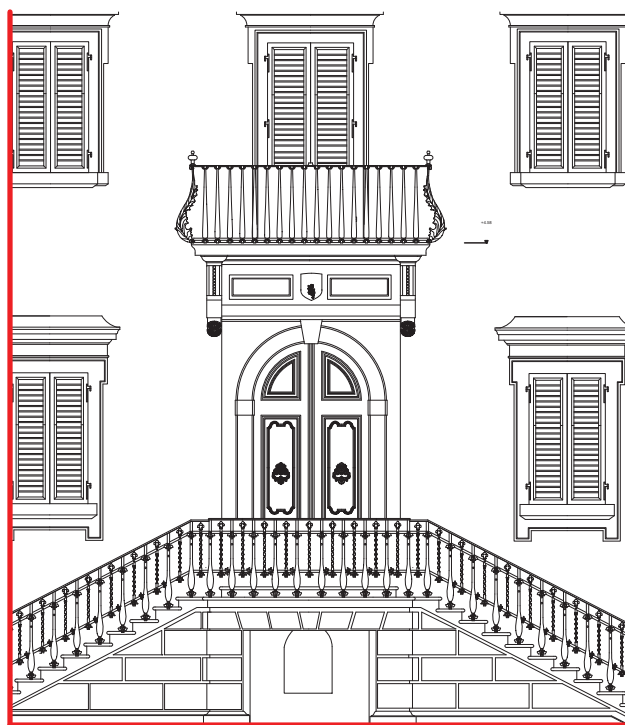
PARAPETTO TERRAZZO FRONTALE NEL PROSPETTO PRINCIPALE VILLA

buono stato di conservazione, si evidenziano porzioni interessate da ruggine

Pulitura e eliminazione delle tracce di pitturazione esistente, procedura di microsabbatura od altra tecnica atta a preservare gli elementi decorativi; stesa strato protettivo verniciatura, secondo colori RAL definiti nella specifica tavola del piano di colore.

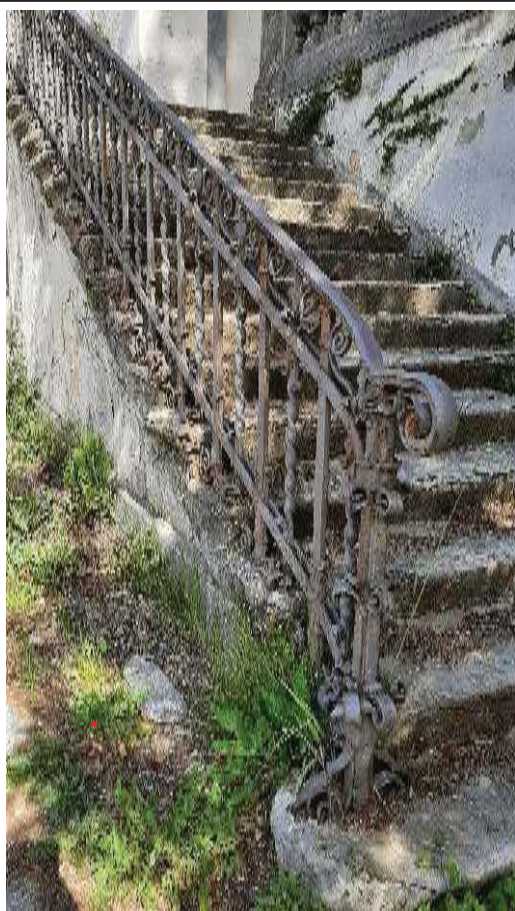
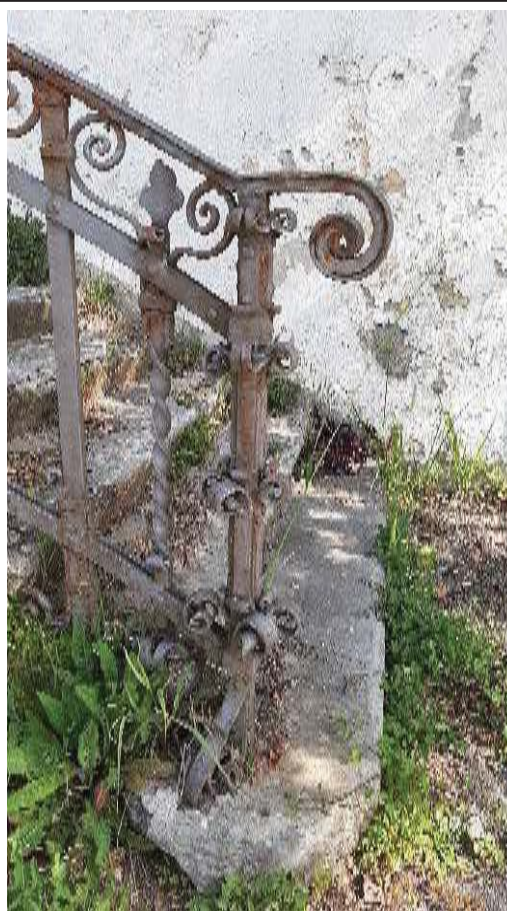
PARAPETTO SCALE LATERALI DI INGRESSO AL GIARDINO PENSILE DELLA VILLA

buono stato di conservazione, si evidenziano porzioni interessate da ruggine

Pulitura e eliminazione delle tracce di pittura esistente, procedura di microsabbatura od altra tecnica atta a preservare gli elementi decorativi; stesa strato protettivo verniciatura, secondo colori RAL definiti nella specifica tavola del piano di colore.

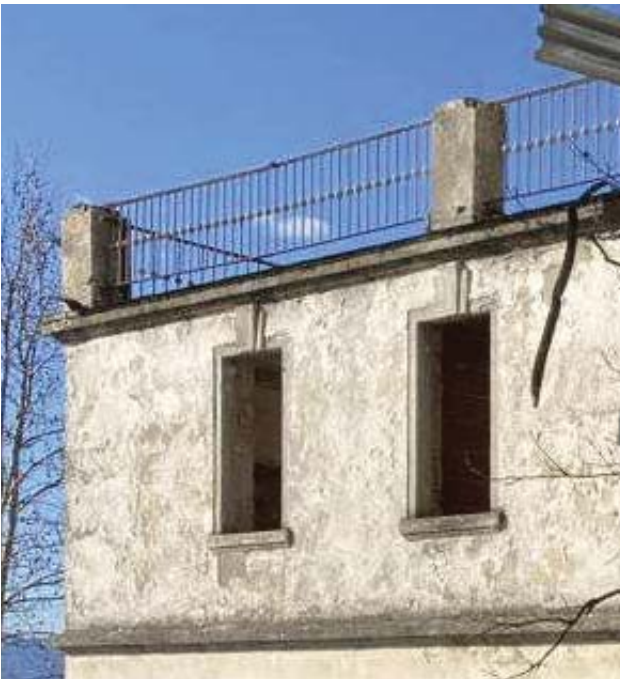
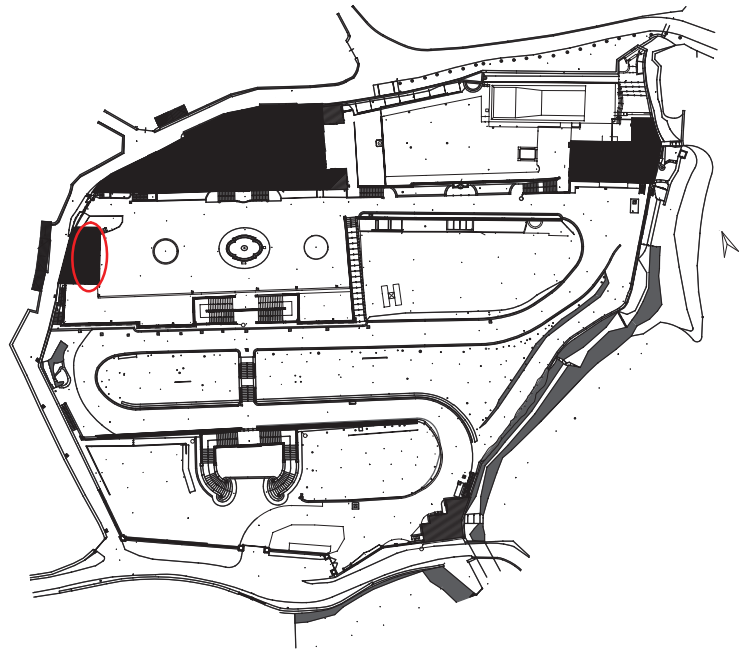
PARAPETTO TERRAZZA

Stato di conservazione discreto

Si prevede di sostituire completamente la ringhiera perchè presenta varie condizioni di degrado, e un'altezza inferiore a 90cm, inferiore alla regolare altezza per garantire la sicurezza.

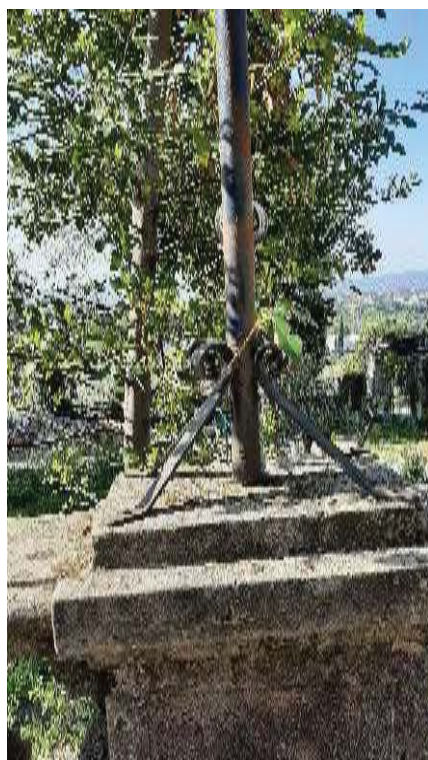
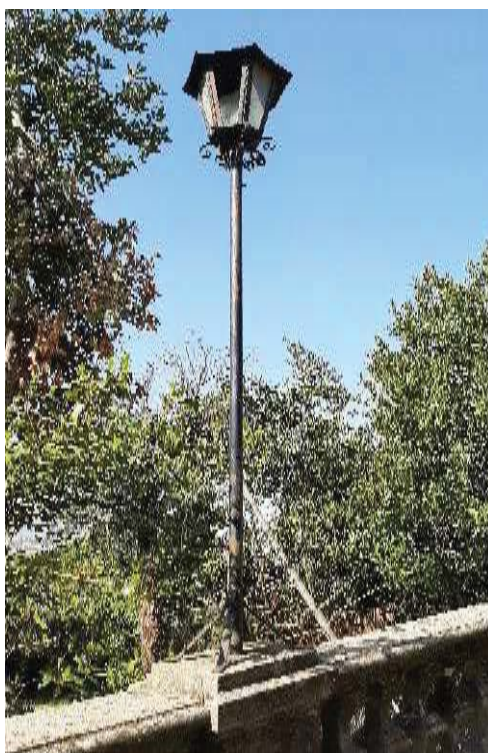
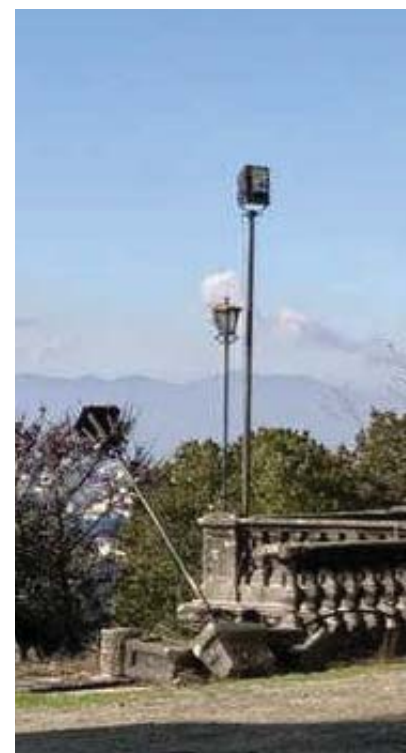
LAMPIONI PER ILLUMINAZIONE ESTERNA DEL PARCO

La maggioranza dei lampioni sono divelti, o mancanti di porzioni (cappello di copertura, vetro, o parti dei piedi di appoggio)

I lampioni sono realizzati artigianalmente e non hanno valore storico artistico

Si prevede la sostituzione dei lampioni con elementi di arredo in ferro battuto con stessa altezza, a disegno semplice, tradizionale classico con tecnologia a led

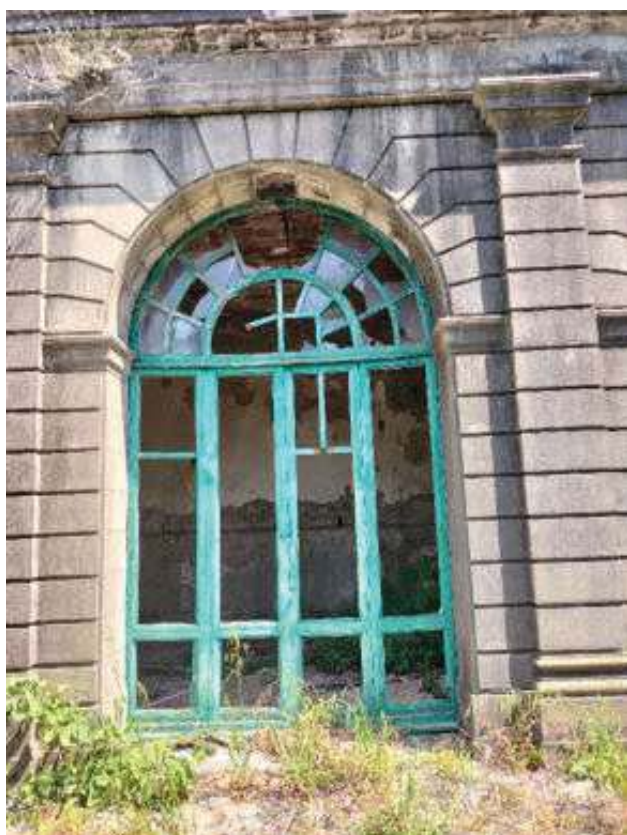
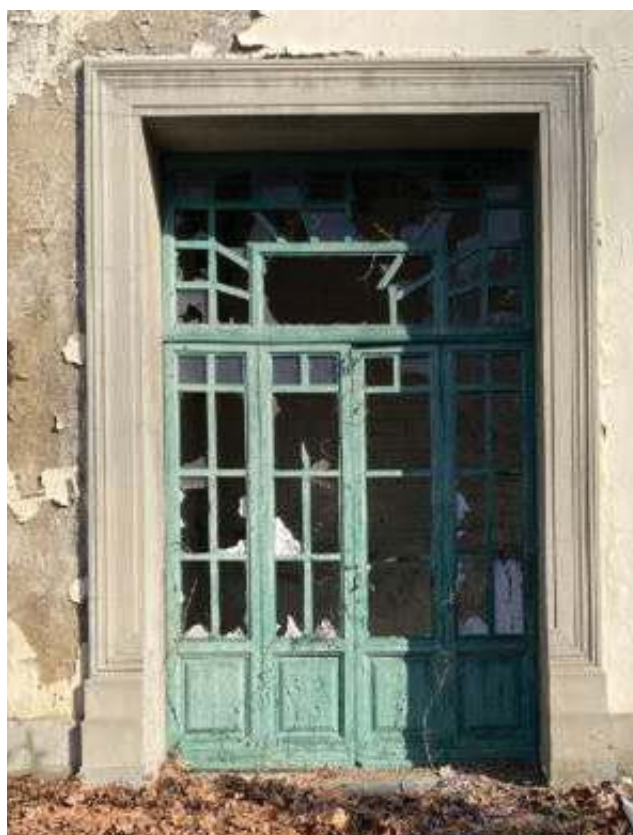
GRANDI VETRATE EDIFICIO E

I vari infissi esistenti nel complesso sono stati quasi tutti completamente rimossi, a causa dello stato di grave degrado dovuti agli eventi atmosferici, e la contestuale necessità di avere maggiore sicurezza per evitare incursioni all'interno degli immobili.

Ancora presenti invece gli infissi caratteristici delle grandi vetrate dell'edificio E, che sarà adibito a Studi Professionali.

Le condizioni in cui versano non permetteranno un recupero degli stessi, ma saranno usati come esempio per ricreare infissi del tutto simili a quelli originali, pur nel rispetto delle attuali leggi in tema di coibenza termico acustica.

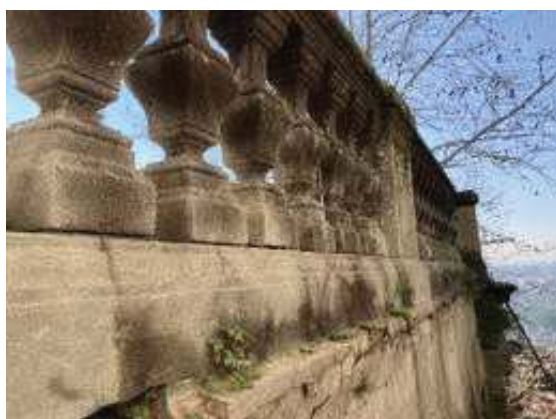
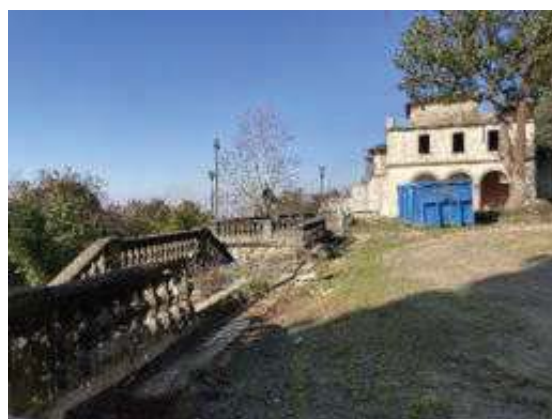
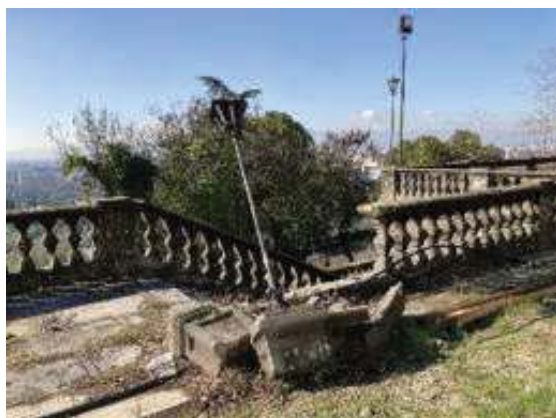
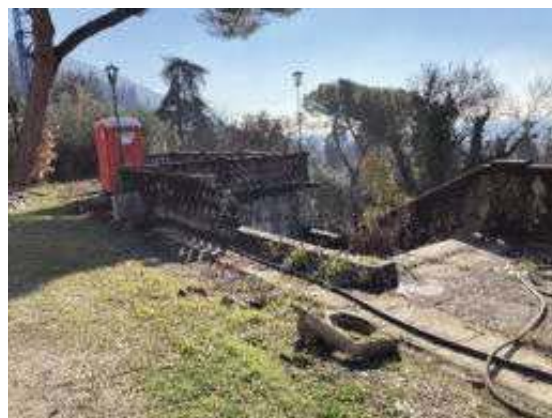
PARAPETTI IN FINTA PIETRA DEI TERRAZZAMENTI E SCALE SCENOGRAFICHE

Il parapetto in colonnine in finta pietra è elemento caratteristico del complesso. gli eventi atmosferici e il vandalismo hanno determinato problematiche di varia tipologia. L'intervento di recupero prevederà la pulizia degli elementi recuperabili, fissaggio meccanico di elementi integri ma staccati, e la realizzazione di nuovi elementi tramite calco, che saranno ammorsati alla struttura esistente originale.

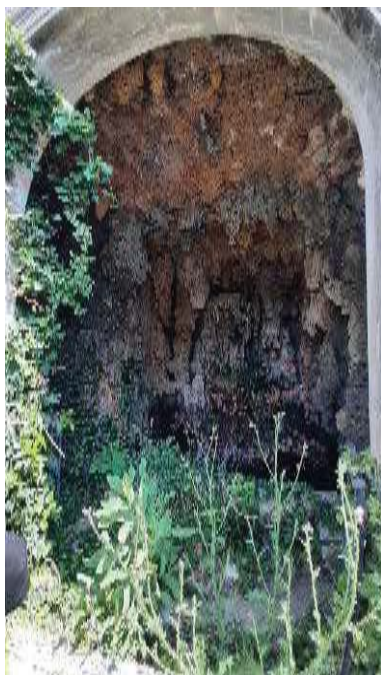
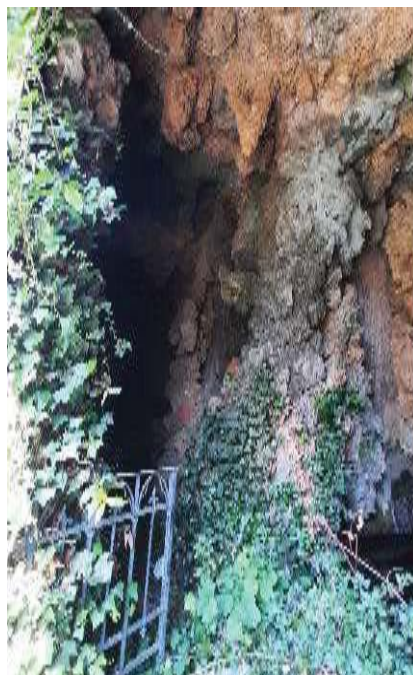
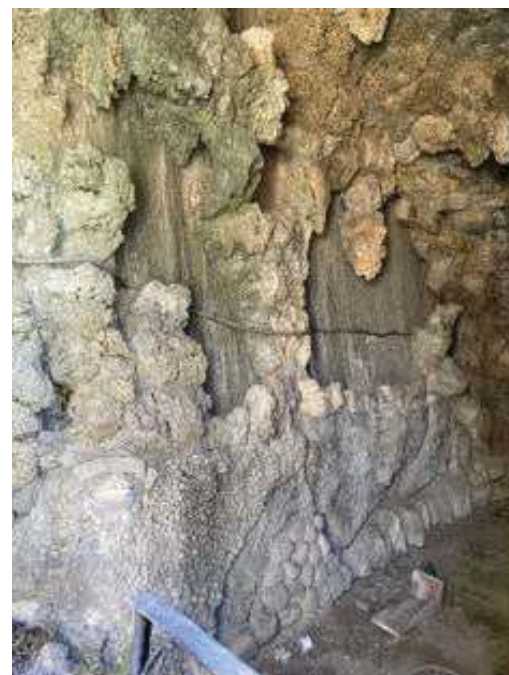
1 Grotta di Lourdes - vista centrale e laterale

E' stata sottratta la scultura votiva alla Madonna, a cui è legata la memoria e la tradizione del luogo, ma che non aveva valore storico artistico. Sarà necessario consolidare il solaio soprastante la grotta per evitare cedimenti statici, e verificare l'effettiva efficacia del sistema idraulico per permettere movimenti delle acque.

Sono previste la pulitura dalla vegetazione infestante, il consolidamento delle concrezioni calcaree cedevoli e la riadesione di quelle cadute in loco e il ripristino delle condutture idrauliche per la riattivazione della fontana. Sarà previsto un progetto integrato illuminotecnico per la valorizzazione della Grotta.

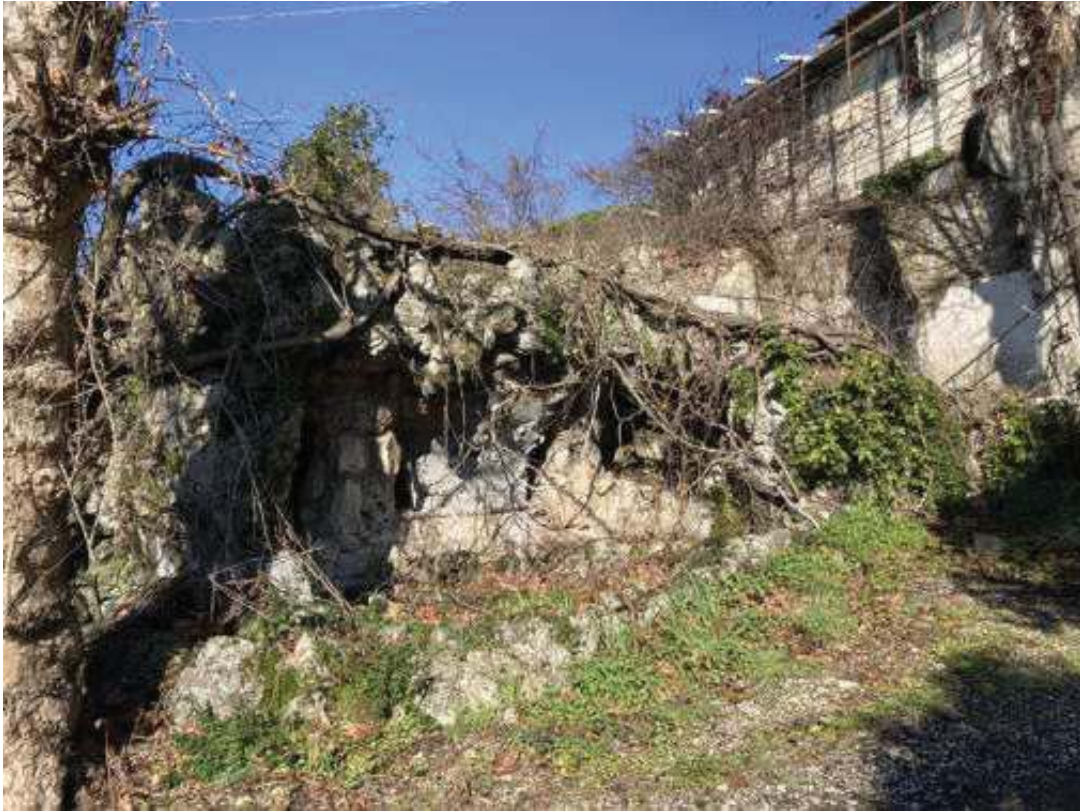
2 Fontana lato limonaia

fontana e rilievi di modesta fattura: pulizia dal verde infestante, pulizia delle superfici lapidee e delle concrezioni calcaree, verifica della stabilità.

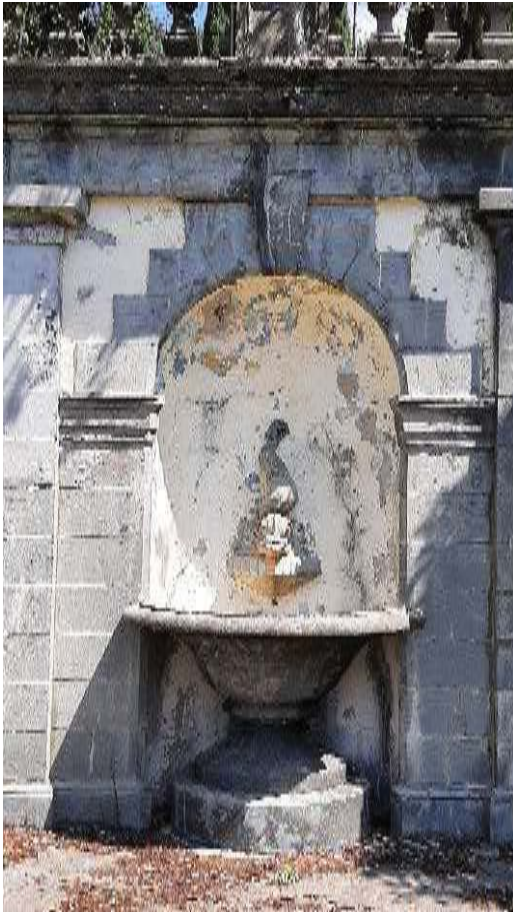
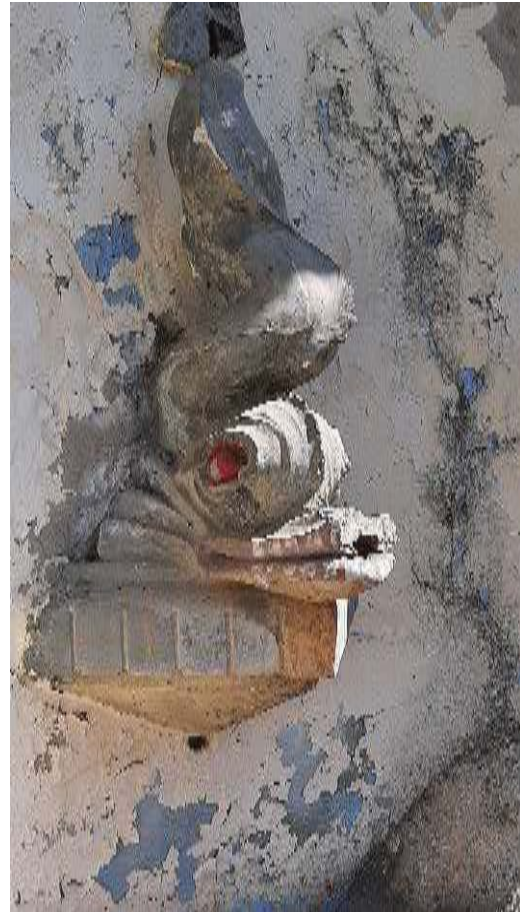
3

Necessaria pulitura dai graffiti e vandalismi, rifacimento fondo ad intonaco, e pulitura elementi lapidei.

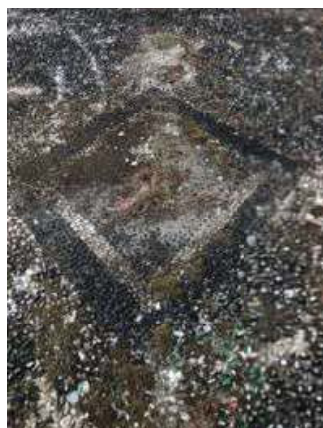
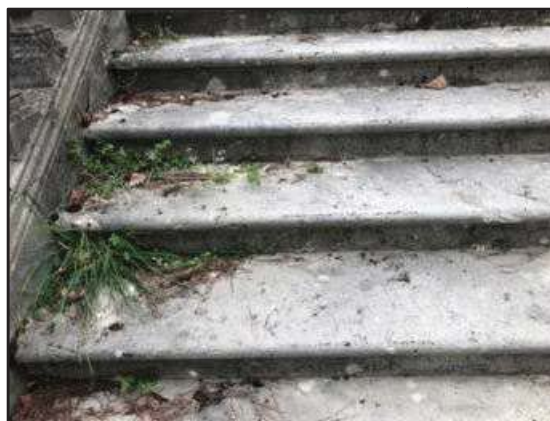
Particole del parapetto dello scalone realizzato a cemento

Intorno alla villa e vicino agli elementi decorativi del giardino, si rileva la presenza di pavimentazione realizzata con lastre in pietra serena o cemento. Numerose sono le tracce di vecchie stuccature o collanti inseriti probabilmente durante un vecchio intervento di manutenzione. Il parapetto dello scalone, costituito da colonnine in finta pietra è un elemento caratteristico del complesso. Ogni sostegno è realizzato in cemento a calco e sostenuto all'interno da un'anima in ferro.

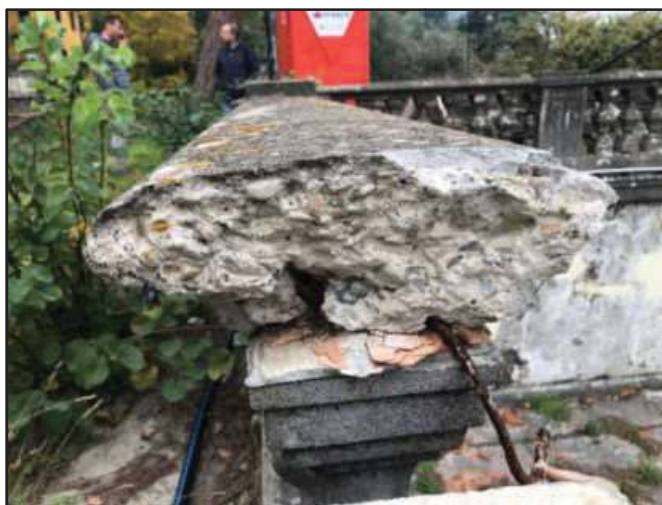
Particole del parapetto dello scalone realizzato a cemento

L'intervento di recupero prevederà la pulizia degli elementi recuperabili, fissaggio meccanico di elementi integri ma staccati, e la realizzazione di nuovi elementi tramite calco, che saranno ammortati alla struttura esistente originale.

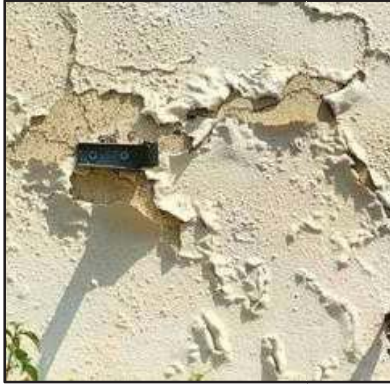
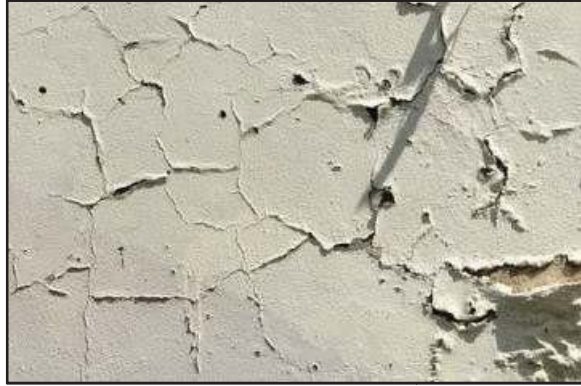
L'intonaco dell'intero immobile centrale si presenta per quasi la totale estensione ricostruito con una malta cementizia. La tinteggiatura superficiale per la caratteristica del degrado è facilmente riconducibile ad una pittura polimerica, non traspirante, molto utilizzata in edilizia nei decenni

precedenti, la si riconosce per le caratteristiche del suo degrado: sfogliamento e distacco del film pittorico dell'ultima verniciatura superficiale.

Caratteristiche del degrado superficiale della verniciatura dell'intonaco.

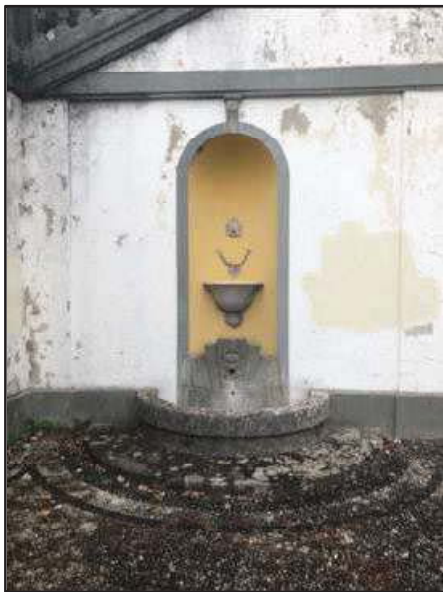
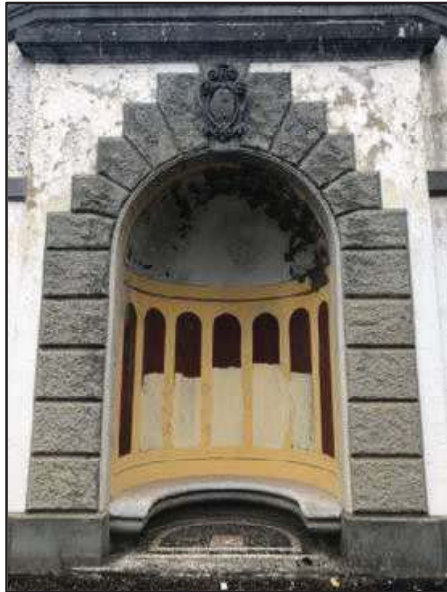
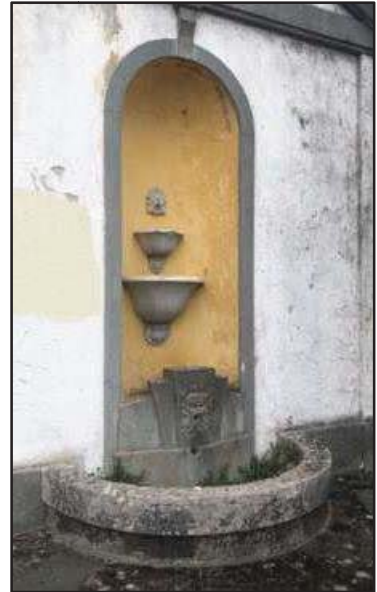
Stessa tipologia d'intonaco e tinteggiatura si rileva nelle pareti dello scalone e delle nicchie, all'inizio dello scalone a tanaglia

Particolare intonaci delle nicchie presenti nella piazzetta dello scalone a tanaglia.

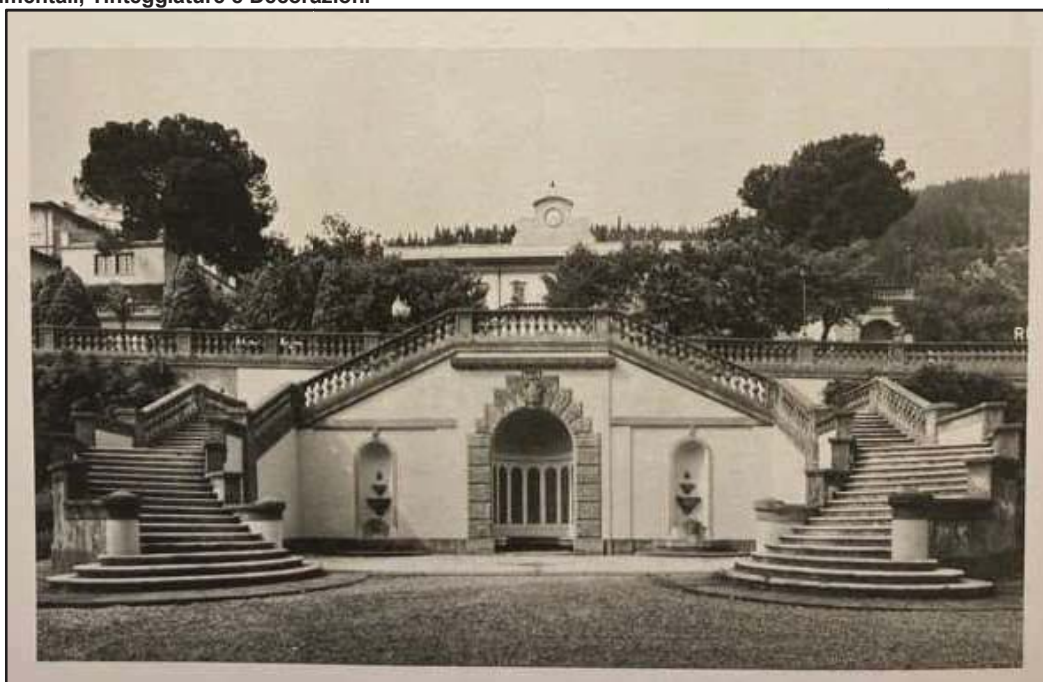
Immagine recuperata dal volume Il Bel Prato 1983

Come da un'immagine di repertorio pubblicata nel volume "Il bel Prato" Renzo Fantappiè, ed. del Palazzo, 1983 - abbiamo la conferma che il colore giallo delle nicchie è stato sicuramente steso sulla superficie successivamente.
