Progetto: Palazzetto dello Sport "Estraforum" Bene cod. 428

Titolo: OPERE DI RISANAMENTO CONSERVATIVO E MESSA IN
SICUREZZA DELLA COPERTURA

Fase: *Progetto esecutivo*

Elab.: **N. 1**
RELAZIONE TECNICA

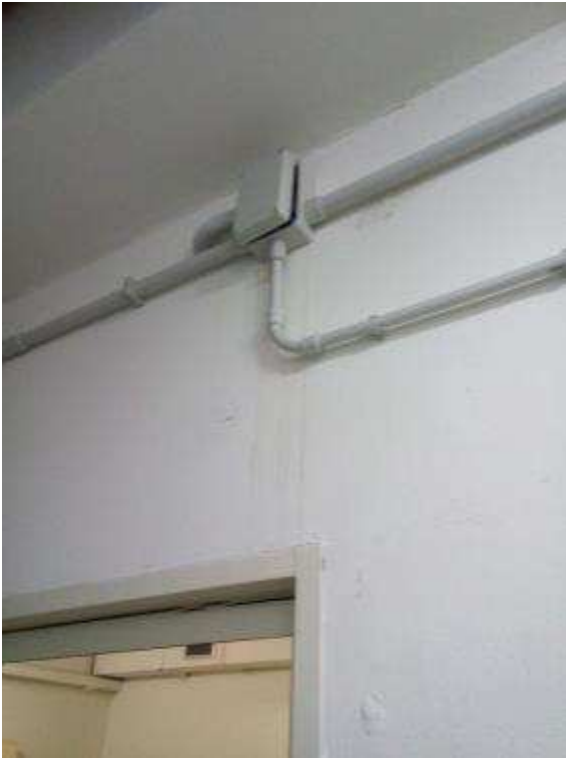
Foto n. 1

evidenzia che relativamente a quanto concerne il corpo di fabbrica secondario, parte delle infiltrazioni rilevate risultano provenire dalle scatole elettriche collocate sulla parte alta delle pareti interne dei locali, le cui canalizzazioni di collegamento percorrono le sovrastanti strutture di copertura (Vds. foto n. 1-2-3-4).

- Riorganizzazione e sostituzione degli elementi protettivi dei cablaggi presenti in copertura, da realizzarsi al fine di scongiurare il verificarsi di ulteriori infiltrazioni all'interno dei locali sottostanti. Tale opera si rende estremamente necessaria in quanto come detto buona

parte delle infiltrazioni presenti nei locali sono veicolate mediante i condotti (forassiti) dell'impianto elettrico.

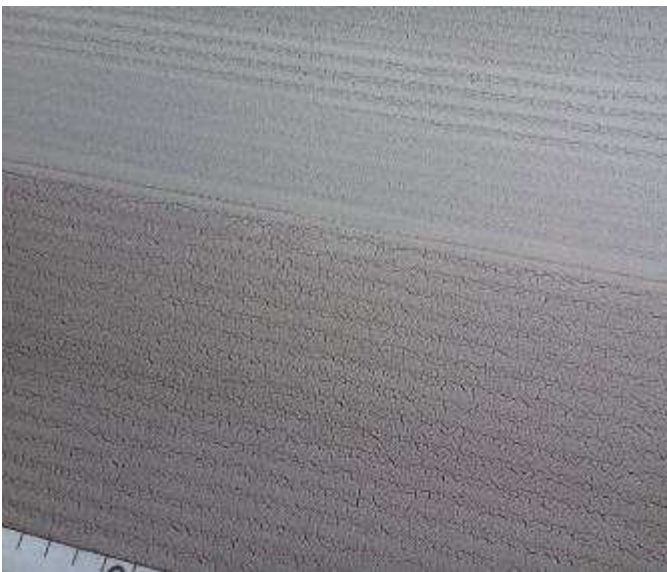
Foto n. 5

Il manto di copertura installato in corrispondenza della copertura del corpo di fabbrica principale, formato da membrana sintetica in CPE polietilene clorurato armato con rete interna in filo di poliestere dello spessore di mm. 12, ad una analisi visiva risulta aver perso le proprie caratteristiche prestazionali di tenuta all'acqua, dovute sia ad un evidente avanzato stato di degrado del materiale giunto al fine del suo ciclo vitale (Foto n. 5), nonché dalla presenza di numerose lacerazioni del manto, dovute alla non più idonea tenuta dei sormonti fra i teli adiacenti (Foto n. 6). A tal riguardo si evidenzia inoltre che dal sopralluogo effettuato, per la copertura in argomento si sono potute riscontrare numerose zone nel tempo interessate dalla realizzazione di interventi di riparazione locale eseguiti utilizzando materiali incompatibili con la membrana in CPE (guaine bituminose, strisce adesive, etc...), risultando pertanto inadeguati a ripristinare la continuità dell'impermeabilizzazione della struttura.

- Realizzazione di nuovo manto di copertura, da posarsi al disopra del manto esistente (membrana in CPE), costituito da membrana di Etilene Vinil Acetato/Vinile Acrilico Estere (EVA) dello spessore complessivo di 1,5 mm, avendo cura di procedere al rivestimento dell’esistente scossalina perimetrale metallica (lato interessato dall’installazione di nuovo parapetto) e, delle porzioni sommitali “teste” delle strutture in c.a. dei pilastri costituenti il sistema di bilanciamento della tensostruttura di copertura, al

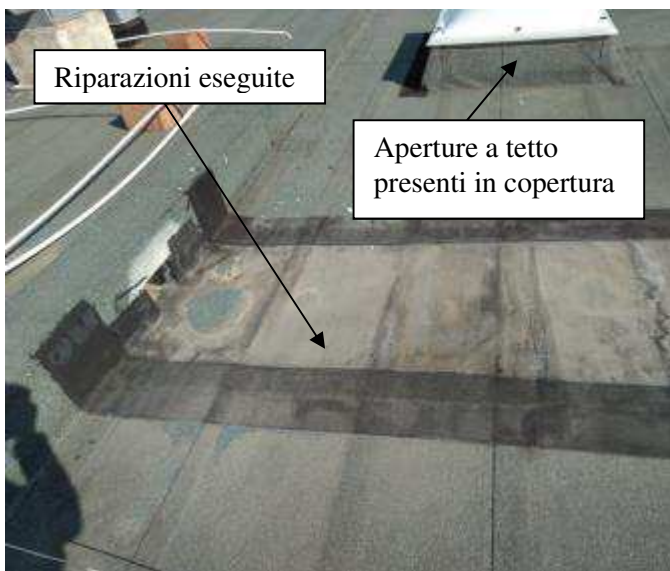
Foto n. 7

Detta porzione di copertura presenta una superficie impermeabile costituita da guaina di tipo ardesiato priva di evidenti fessurazioni, interessata nel tempo da alcuni interventi di riparazione locale, eseguiti su varie porzioni (Foto n. 7-8-9-10) e dalla massiccia presenza di dispositivi impiantistici quali:

- Realizzazione di nuovo manto impermeabile, da posarsi al disopra dell'esistente guaina ardesiata, costituito da membrana di Etilene Vinil Acetato/ Vinile Acrilico Estere (EVA) dello spessore complessivo di 1,5 mm, avendo cura di procedere al risvolto della membrana sulle strutture emergenti della copertura (travi, elementi in muratura, basi perimetrali dei lucernari, etc...), nonché ad eseguire un risvolto della stessa membrana sulla parete di facciata dell'adiacente corpo di fabbrica principale, per una quota pari a circa cm. 30 al disopra dell'estradosso della copertura, procedendo al taglio della lamiera grecata posta a protezione della stessa con installazione di apposito profilo rivestito in Etilene Vinil Acetato idoneo alla saldatura della membrana impermeabilizzante, al fine di scongiurare problematiche dovute ad un ristagno prolungato, delle acque meteoriche in corrispondenza delle strutture di copertura. Si precisa inoltre che al fine di permettere l'esecuzione di tale lavorazione, si procederà contestualmente alla demolizione della base di appoggio dell'impianto di climatizzazione, alla demolizione dei n. 2 pozzetti di raccolta acque presenti in copertura, nonché delle basi di appoggio in muratura poste a sostegno della tubazione di allontanamento delle acque provenienti dalla copertura del corpo di fabbrica principale, manufatti questi successivamente sostituiti con nuovi elementi. Si precisa inoltre che relativamente a quanto concerne l'esecuzione dei risvolti verticali da eseguirsi in corrispondenza degli esistenti parapetti in muratura delle strutture di copertura, al fine di evitare la rimozione della scossalina metallica posta a copertura degli stessi, comportante un aggravio dei costi di esecuzione, si procederà a incalzare la porzione terminale della membrana impermeabilizzante al disotto del lato interno della scossalina, in analogia alla procedura prevista per la copertura del corpo di fabbrica principale.

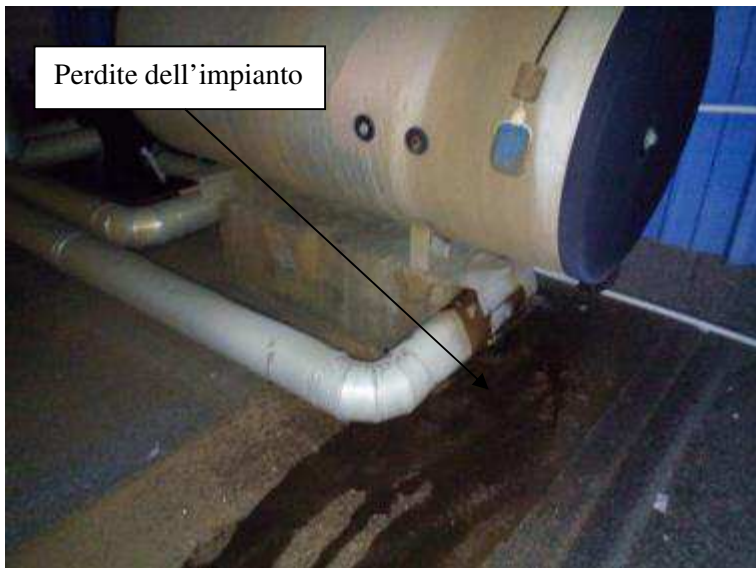
Foto n. 11

- Macchinari impiantistici a servizio dei locali, alloggiati su elementi monolitici, i quali evidenziano in alcuni casi copiose perdite di acqua (Foto n. 11);
- Elementi in muratura posti a sostegno delle tubazioni costituenti il sistema di allontanamento delle acque meteoriche provenienti dalla copertura del corpo di fabbrica principale e recapitanti in vari pozzetti di raccordo collocati anch'essi in corrispondenza delle strutture di copertura in argomento;
- Cablaggi dell'impianto elettrico posto a servizio dei locali sottostanti, scarsamente o inadeguamente protetti e rivestiti mediante materiali non più idonei all'uso

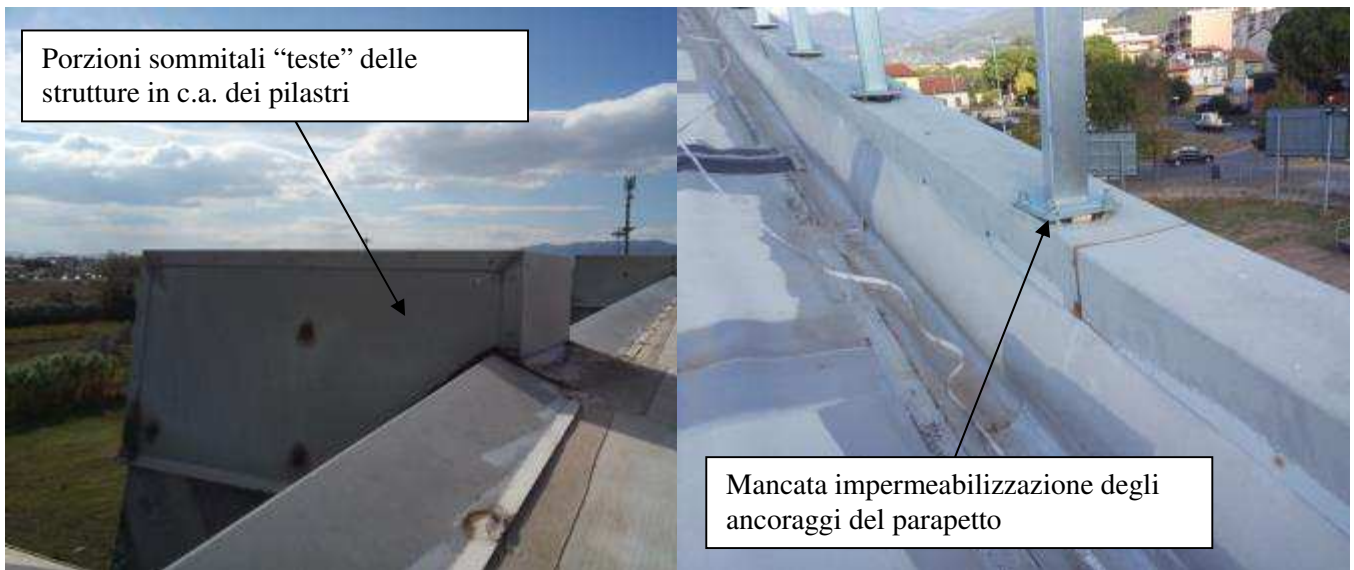
fine garantire la tenuta idraulica del nuovo manto impermeabilizzante (Foto n. 12). A tal riguardo si evidenzia che:

- La struttura di copertura presenta in corrispondenza di due dei quattro lati che la compongono, una veletta perimetrale in muratura sulla quale risulta installato, un parapetto metallico anti-caduta, privo di idonei accorgimenti atti a garantire l'impermeabilizzazione degli ancoraggi;

- La corretta procedura di esecuzione dei risvolti del nuovo manto costituito da membrana in Etilene Vinil Acetato/Vinile Acrilico Estere (EVA), prevedrebbe di procedere al rivestimento delle strutture emergenti rispetto al piano di copertura oggetto di intervento da realizzarsi mediante risvolto della membrana sull'elemento edilizio fin sopra la testa dello stesso. Operazione questa impedita dalla presenza del detto parapetto metallico;

- Si è provveduto ad effettuare una valutazione dei costi necessari al disancoraggio del parapetto metallico, operazione non di semplice esecuzione vista la metodologia utilizzata in fase di installazione dei parapetti (accentuata inclinazione delle barre di fissaggio rispetto alla verticale), tale da non permettere lo sfilamento della piastra di supporto, comportando di fatto la necessità di procedere al taglio dei fissaggi ed alla loro successiva nuova realizzazione in posizione lievemente traslata, operazione queste che avrebbero avuto un peso economico non trascurabile (Foto n. 13);

- In considerazione degli aspetti sopradescritti, si ritiene di procedere all'esecuzione del risvolto perimetrale ricalzando la porzione terminata della membrana impermeabilizzante in Etilene Vinil Acetato/ Vinile Acrilico Estere (EVA), al disotto della scossalina metallica (lato interno copertura) presente a protezione della veletta perimetrale, precisando che resterà di vitale importanza al fine di scongiurare il manifestarsi di future infiltrazioni all'interno della struttura, la corretta esecuzione delle opere di impermeabilizzazione degli ancoraggi del parapetto metallico effettuate a cura della stazione appaltante al di fuori del presente intervento.
