Progetto: **RESTAURO MURA URBANE NEL TRATTO DELLA SECONDA CERCHIA IN VIA SANTA CATERINA**

Titolo: **ANALISI DEL DEGRADO**

Fase: **PROGETTO ESECUTIVO**

TAVOLA 4

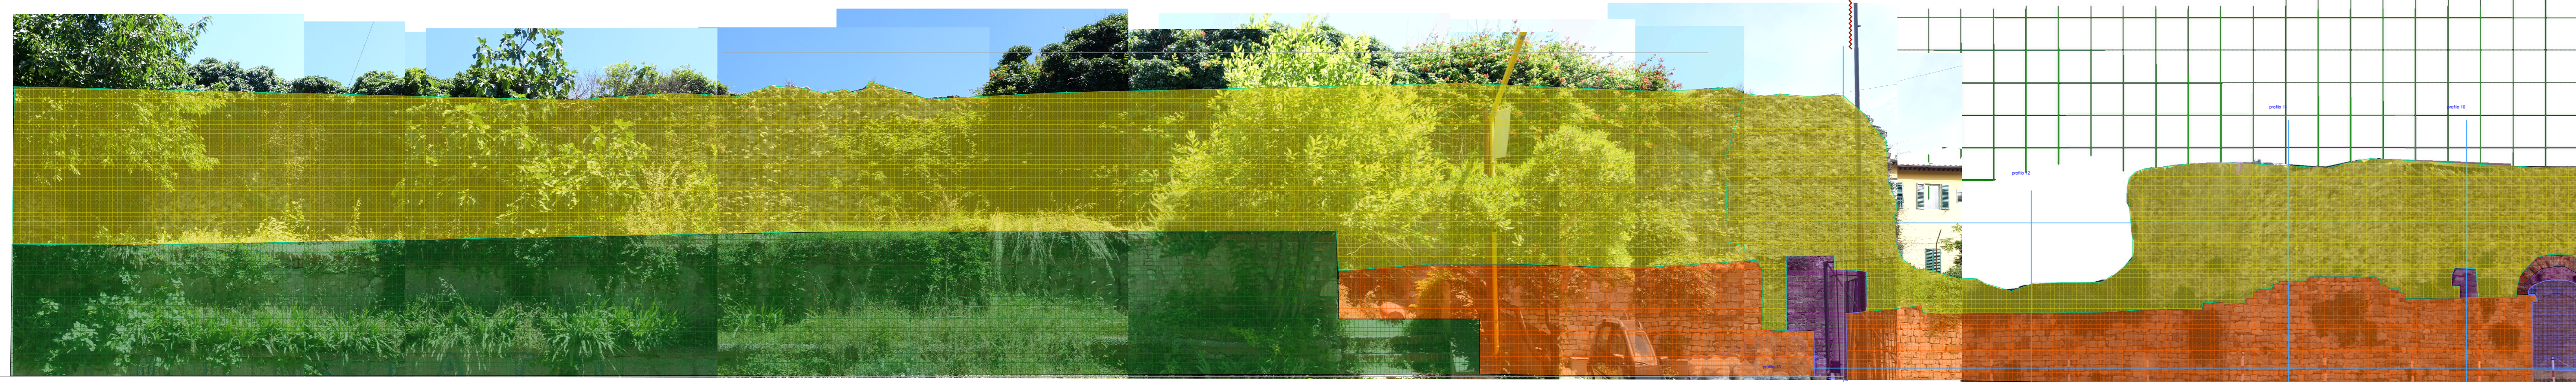
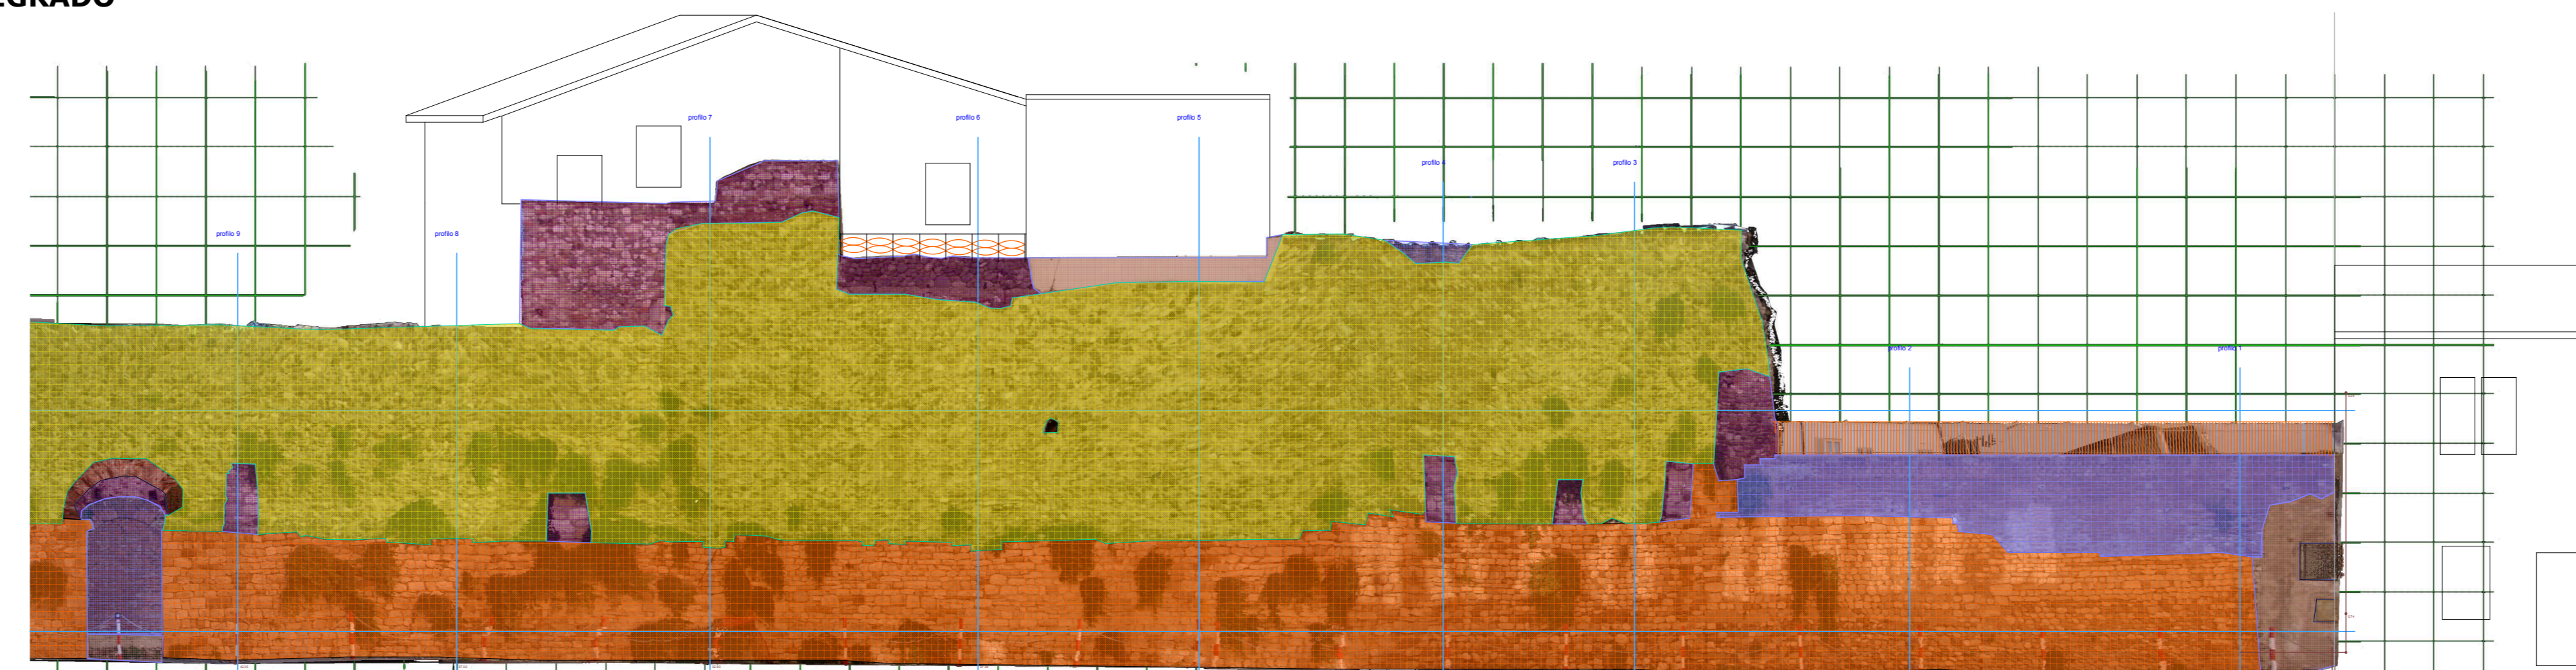
ANALISI DEL DEGRADO

CONTRAFFORTE IN MURATURA DI RECENTE FATTURA. (1930) LA MURATURA E' COMPLETAMENTE INVASA DALLA VEGETAZIONE E FORTEMENTE DISGREGATA.
-

MANCANZA DEL PARAMENTO MURARIO ESTERNO, SI PRESENTA A VISTA LA PORZIONE DI MURATURA FACENTE PARTE DEL SACCO INTERNO DELLE MURA. MOLTO DEGRADATA ED INCOERENTE CON CONTINUI DISTACCHI DI CIOTTOLE. DEGRADO DOVUTO ALL'AZIONE DEL TEMPO E DELLA VEGETAZIONE INFESTANTE CHE LA RICOPRE QUASI COMPLETAMENTE.
-

BOZZE SQUADRATE DI ALBERESE IN BUONE CONDIZIONI, COMPLETAMENTE DISGREGATA LA MALTA DI CONNESSIONE DEI GIUNTI. DOVUTA ALL'AZIONE DEGLI AGENTI ATMOSFERICI ALL'AZIONE MECCANICA DELLA VEGETAZIONE INFESTANTI.
-

MURATURA ESEGUITA CON MALTA DI CEMENTO DI RECENTE FATTURA NON COERENTE CON LA MURATURA ANTICA.
-

MANCANZA DI INTONACO.
-

SUPERFICI INTONACATE CON MALTA A BASE DI CEMENTO
-

SUPERFICI FORTEMENTE OSSIDATE
-

MURATURA INCOERENTE.
