Progetto: **RESTAURO MURA URBANE NEL TRATTO DELLA SECONDA CERCHIA IN VIA SANTA CATERINA**

Titolo: **RELAZIONE TECNICA, DOCUMENTAZIONE FOTOGRAFICA E QUADRO ECONOMICO**

Fase: **PROGETTO ESECUTIVO**

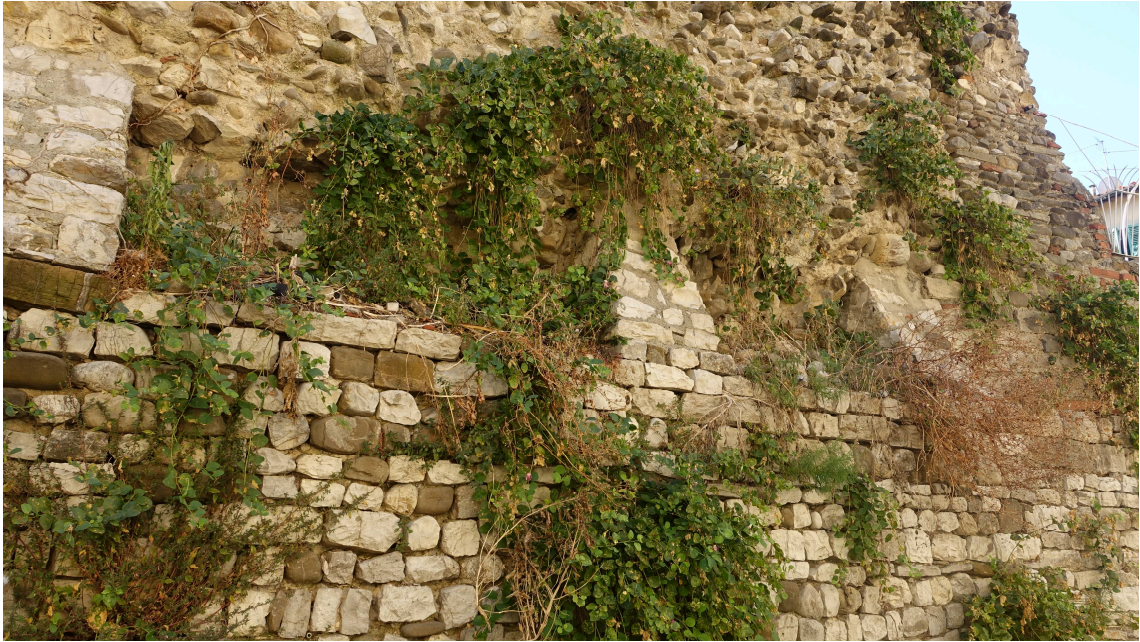
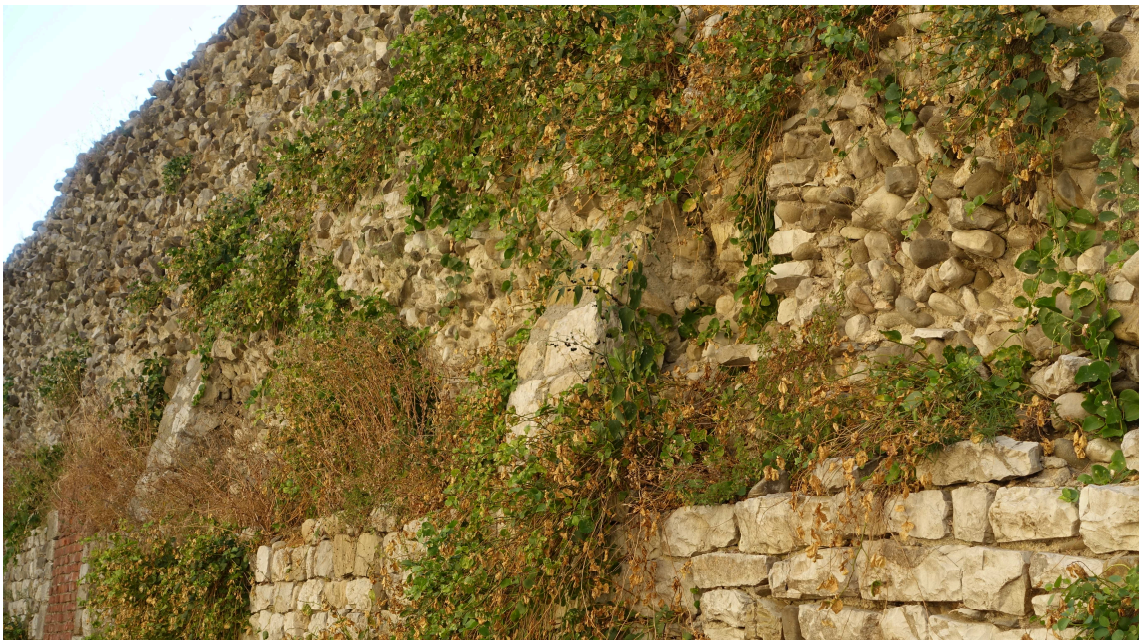
**PARTICOLARI DELLA CORTINA MURARIA DA CONSOLIDARE**

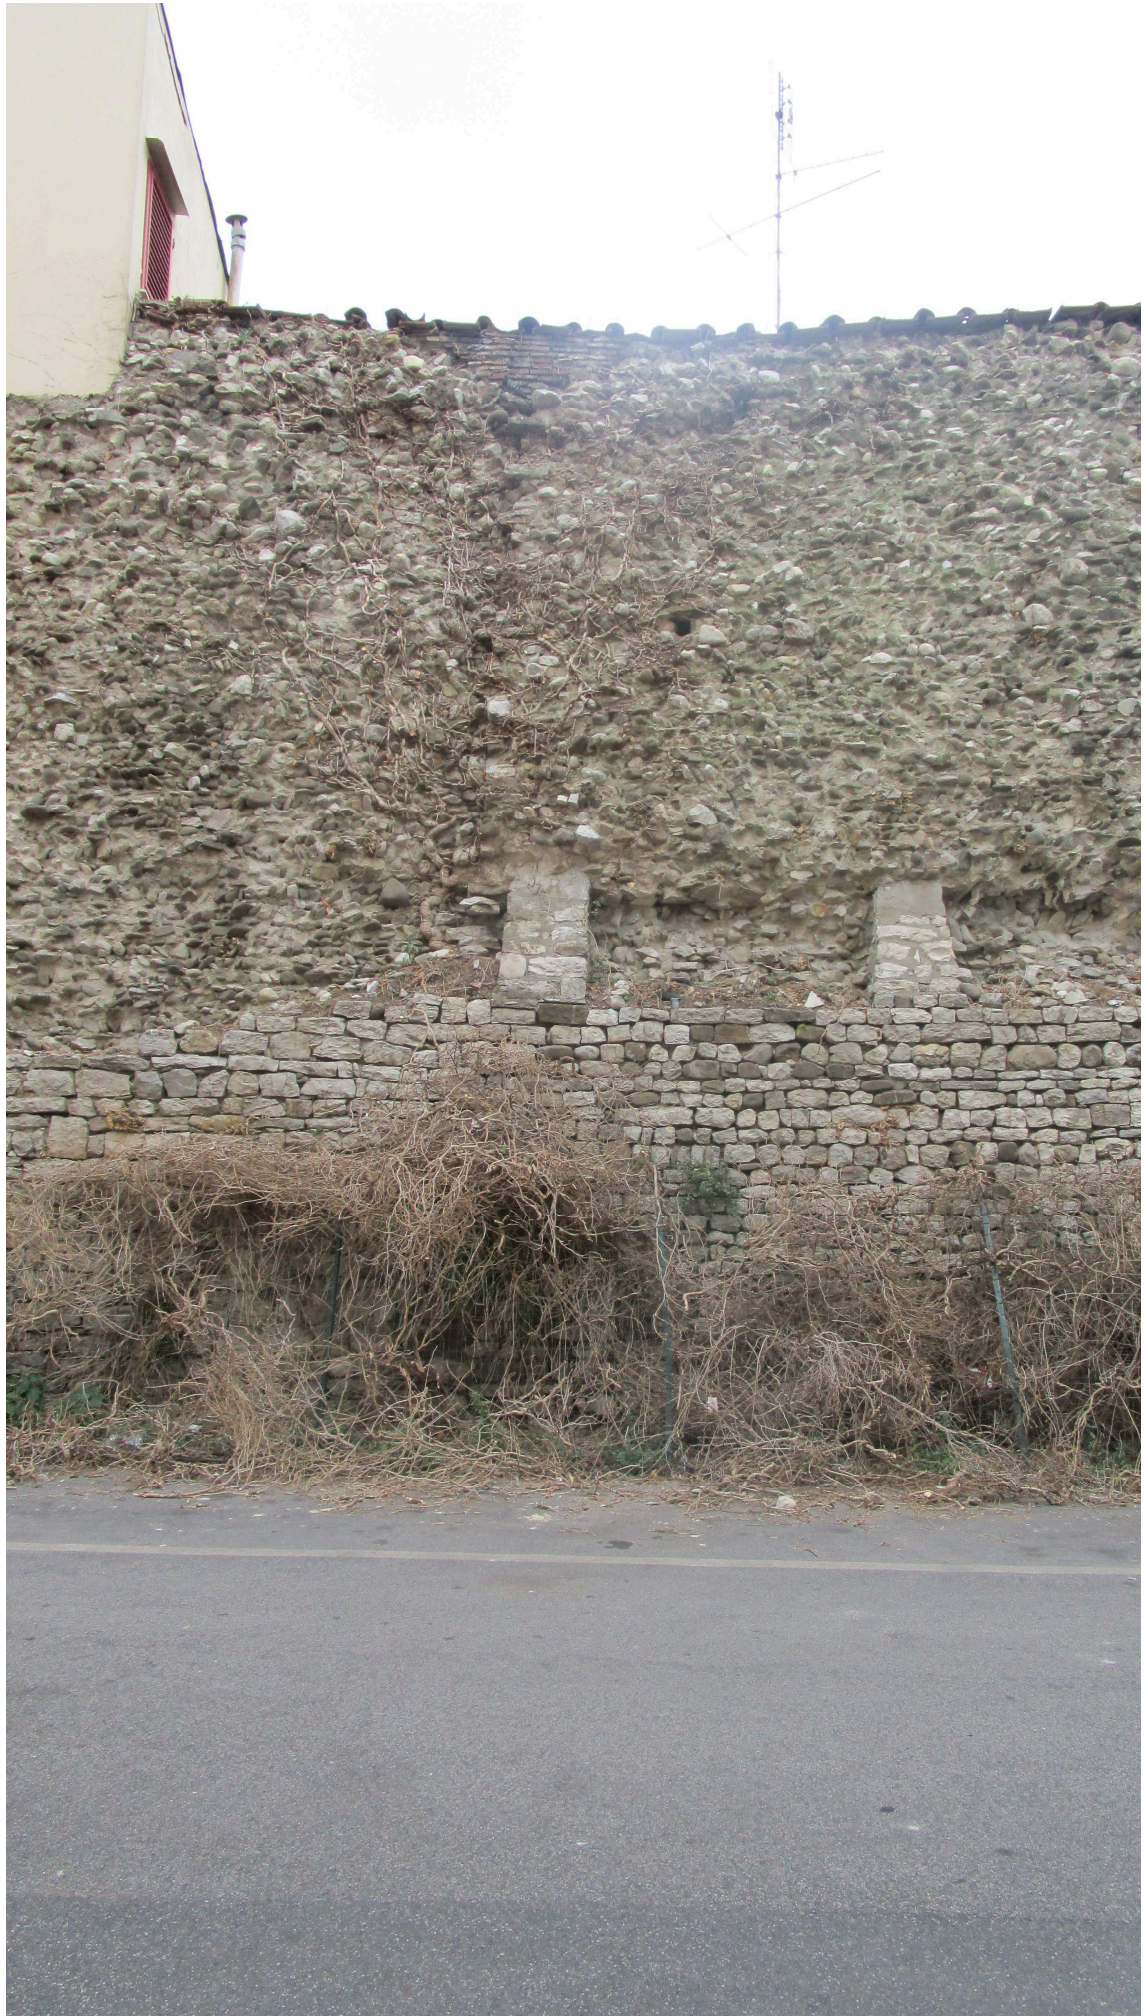
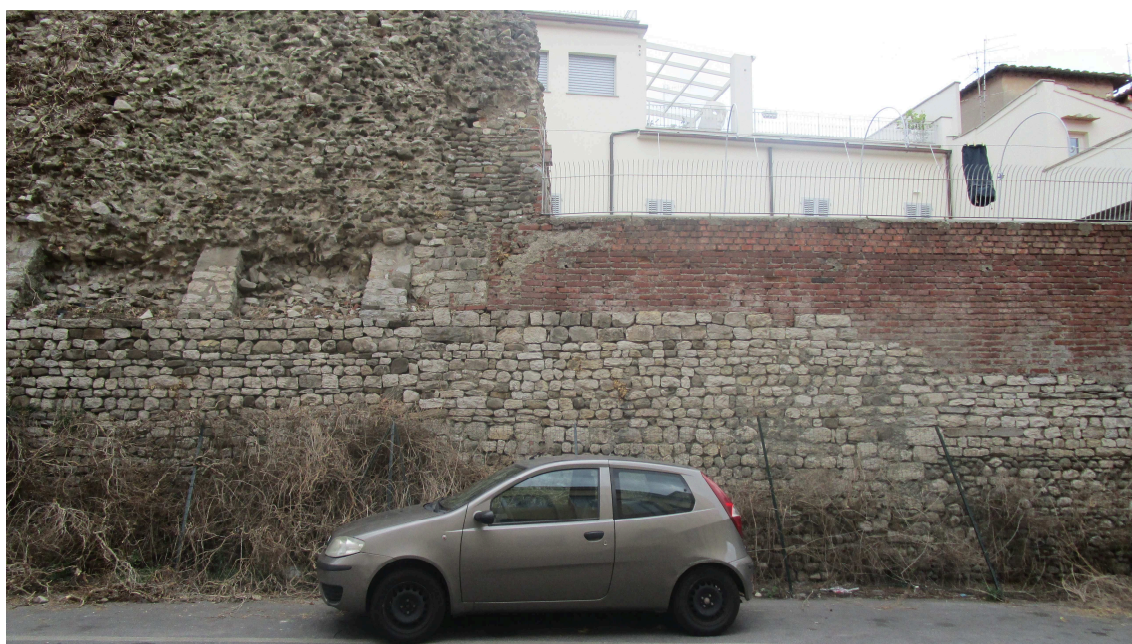
**PARTICOLARI DELLA CORTINA MURARIA DA CONSOLIDARE**

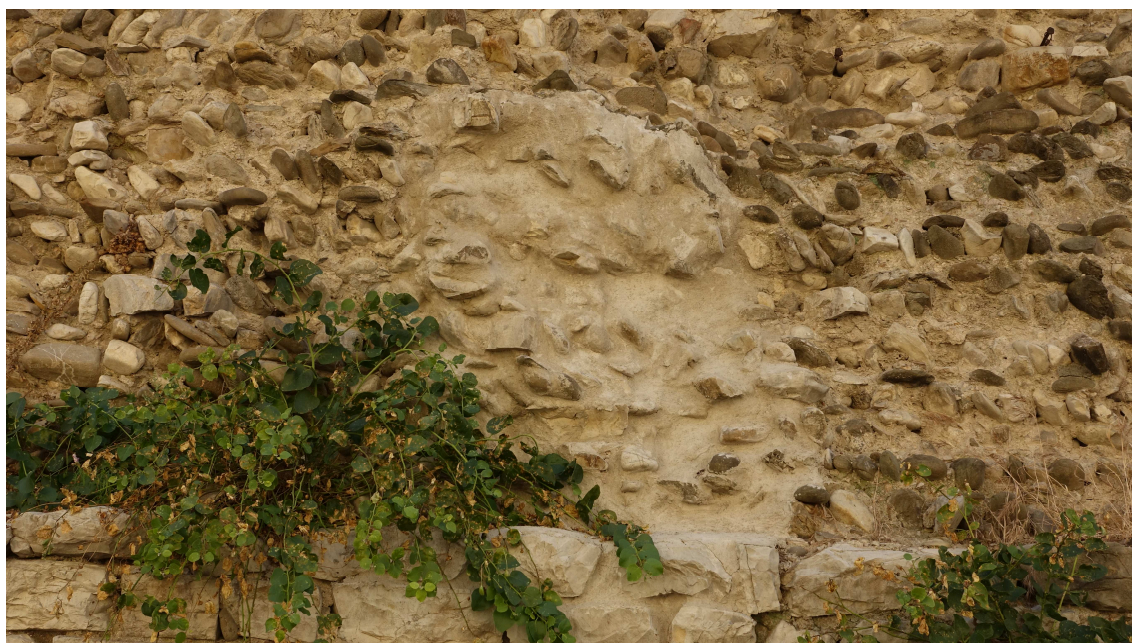
**PARTICOLARE DELLA PROVA DI FINITURA A PROTEZIONE DELLA CORTINA MURARIA**
