**GUALCHIERA DI COIANO, VIA GUALCHIERA 35, INTERVENTI DI
RESTAURO NELLA ZONA DELLE ANTICHE MACCHINE**

Restauro o Ricostruzione Infissi (ABACO)

Progetto Esecutivo

9.5 A

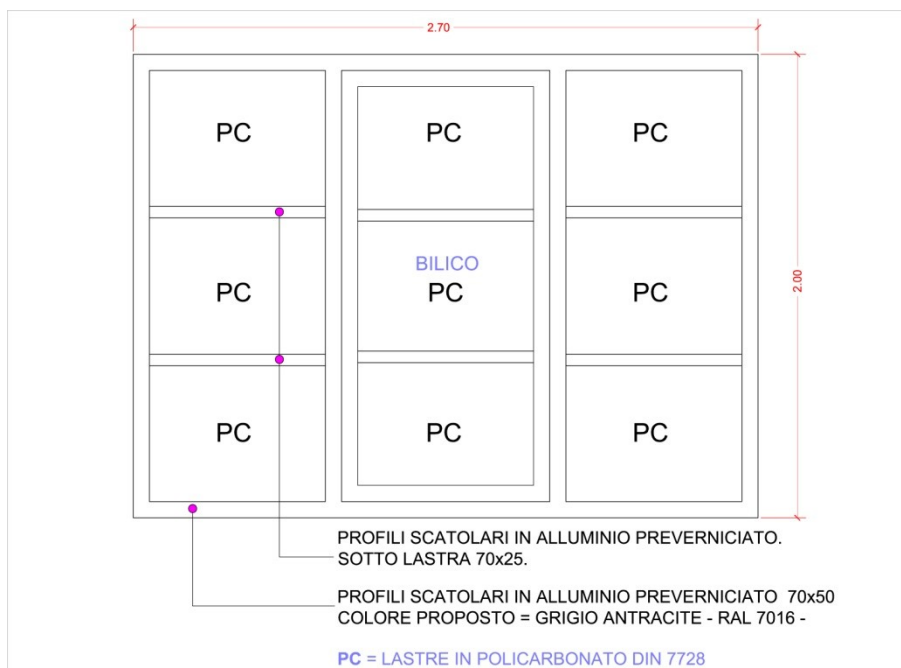
Lucernario A – In copertura varco fra zona turbine e futuro auditorium

La copertura preesistente, ad una falda, in onduline in plastica su orditura lignea di travetti e travicelli, è completamente collassata.

Si prevede di sostituire la copertura collassata con un infisso realizzato ex-novo in alluminio preverniciato e lastre in policarbonato.

- rimozione completa di tutti gli elementi residui della vecchia copertura;
- posa in opera di un lucernario di copertura formato da profilati di alluminio preverniciato 70 x 50 mm, ed elementi scatolari intermedi, sempre in alluminio preverniciato, posti sotto lastra (sezione 70 x 25 mm.), in modo da dividere l'intero elemento in nove specchiature uguali. La superficie translucida sarà formata da lastre in policarbonato alveolare trasparente (spess. 10 mm), prodotta con protezione ai raggi UV, con attacco ai raggi UV. La parte centrale del serramento sarà costituita da un'anta apribile a bilico con tema a ore telecomandato dato dotato di sensore antipioggia;

- colore proposto: grigio antracite (RAL 70169, comunque secondo disposizioni D.L. e Soprintendenza).

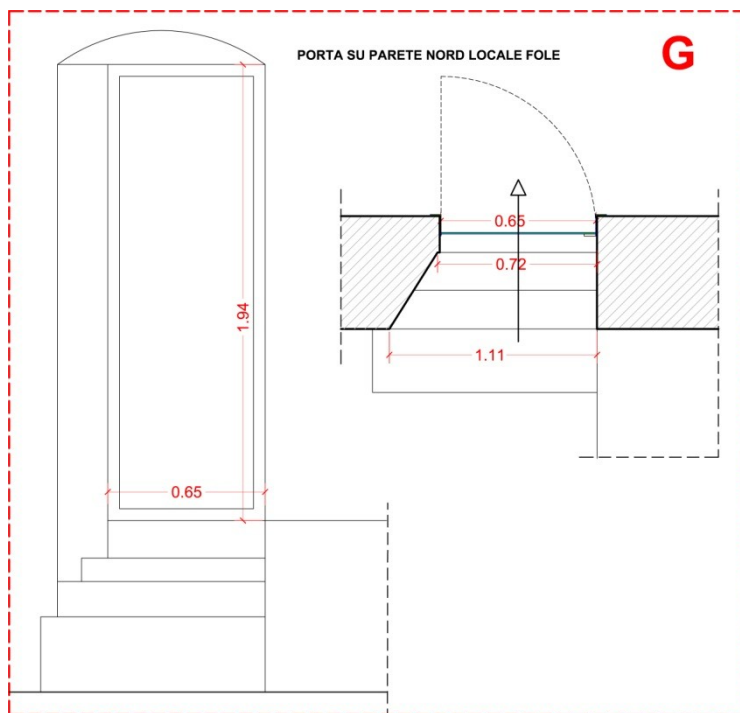
Porta esterna G – Su parete nord locale Fole

Porta interna inesistente vano tamponato, dimensioni 70 x 200 cm. Sull'esterno porta in legno in accentuato degrado non recuperabile.

Si prevede di realizzare una porta metallica ex-novo per consentire l'accesso diretto dal locale fole al resede tergale.

- rimozione completa della muratura interna di tamponamento;
- nuova realizzazione di una porta ad una anta per accesso verso l'esterno (a spingere) con pannello cieco in lamiera (Sp. 20/10 mm a tre specchiature romboidali) e struttura in ferro con ferramenta di sicurezza in tre punti, tre cerniere, maniglione antipánico. Sarà dotata di telaio "coprifilo" ad "L" in ferro fissato direttamente sulle murature. Le superfici saranno trattate con due mani di convertiruggine.

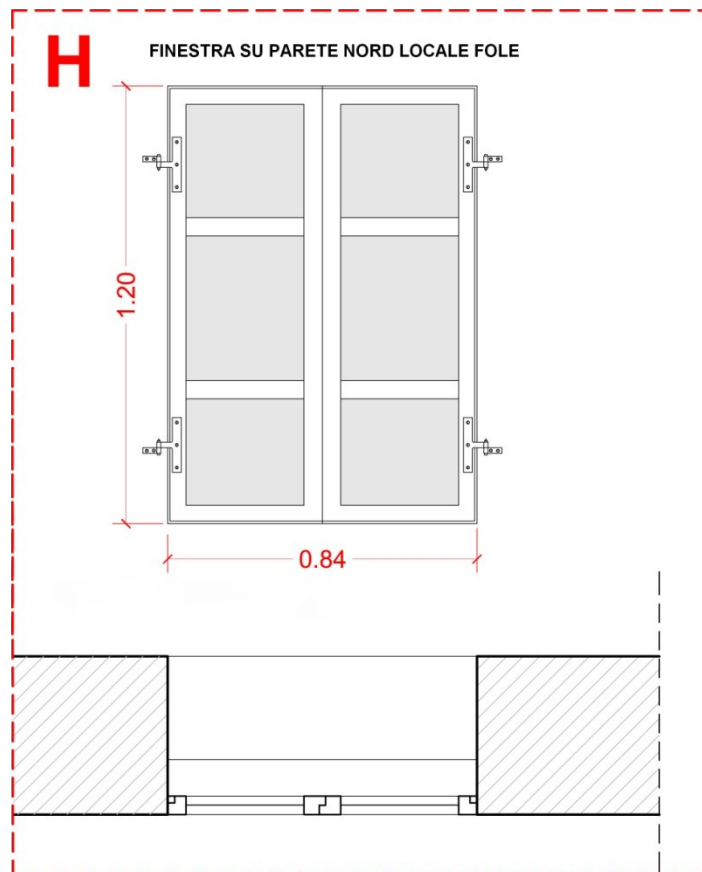
Finestra H – Su parete nord locale Fole

Finestra a due ante con inferriata esterna, dim. 85 x 120 cm., in struttura lignea in accentuato degrado non recuperabile. Inferriata interamente attaccata dalla ruggine, ma che mantiene condizioni adeguate di stabilità.

Si prevede di realizzare una nuova finestra identica all'esistente e di restaurare l'inferriata esterna.

- rimozione completa della finestra degradata, revisione e consolidamento ancoraggi inferriata;
- nuova realizzazione di finestra a due ante identica a quella esistente, in essenza di castagno con nuove vetrate (stratificate di sicurezza), due traverse intermedie, scuri su ogni anta e dotazione della ferramenta necessaria. Le parti lignee verranno trattate con prodotti (impregnante e vernice di tipo cerato) comunque mordenzati in modo da renderle più simili a quelle esistenti. Inferriata esterna: pulitura con spazzola della ruggine asportabile, lavaggio con acqua ragia, applicazione di due mani di convertiruggine epossidico.

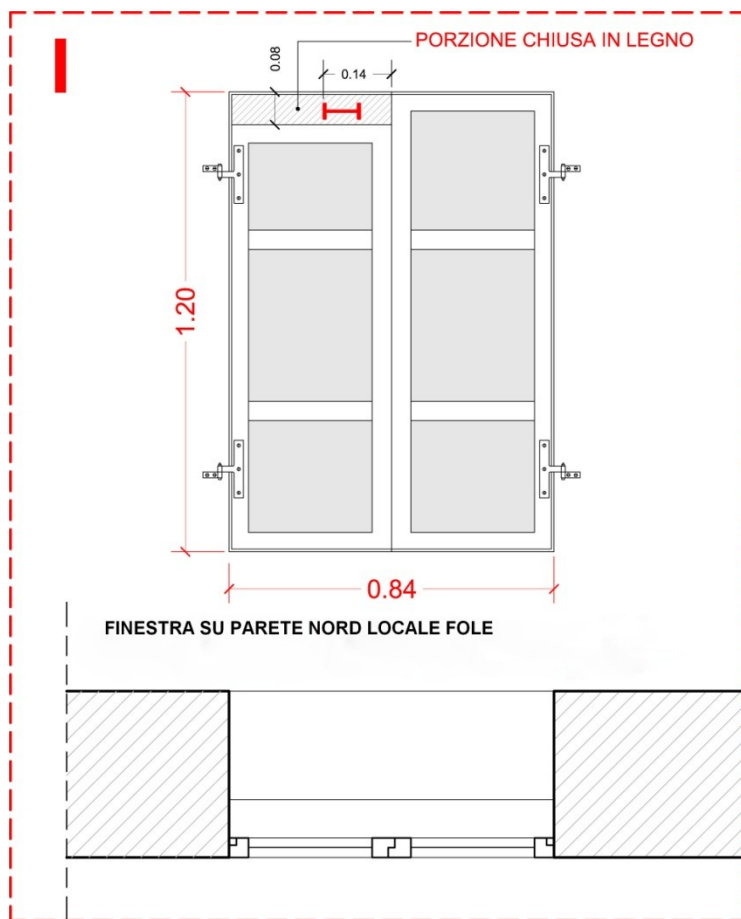
Finestra I – Su parete nord locale Fole

Finestra a due ante con inferriata esterna, dim. 85 x 120 cm., in struttura lignea in accentuato degrado non recuperabile. Inferriata interamente attaccata dalla ruggine, ma che mantiene condizioni adeguate di stabilità.

Si prevede di realizzare una nuova finestra identica all'esistente e di restaurare l'inferriata esterna.

- rimozione completa della finestra degradata, revisione e consolidamento ancoraggi inferriata;
- nuova realizzazione di finestra a due ante identica a quella esistente, in essenza di castagno con nuove vetrate (stratificate di sicurezza), due traverse intermedie, scuri su ogni anta e dotazione della ferramenta necessaria. Le parti lignee verranno trattate con prodotti (impregnante e vernice di tipo cerato) comunque mordenzati in modo da renderle più simili a quelle esistenti. Inferriata esterna: pulitura con spazzola della ruggine asportabile, lavaggio con acqua ragia, applicazione di due mani di convertiruggine epossidico.
