Programma europeo Urban Innovative Actions (UIA) - Prato Urban Jungle (PUJ).
Progetto Pilota 2 - "Complesso EPP di Via Turchia - Interventi di NBS outdoor".

elaborato
RELAZIONE GENERALE

Edilizia Popolare Pratese di via Turchia

Relazione generale

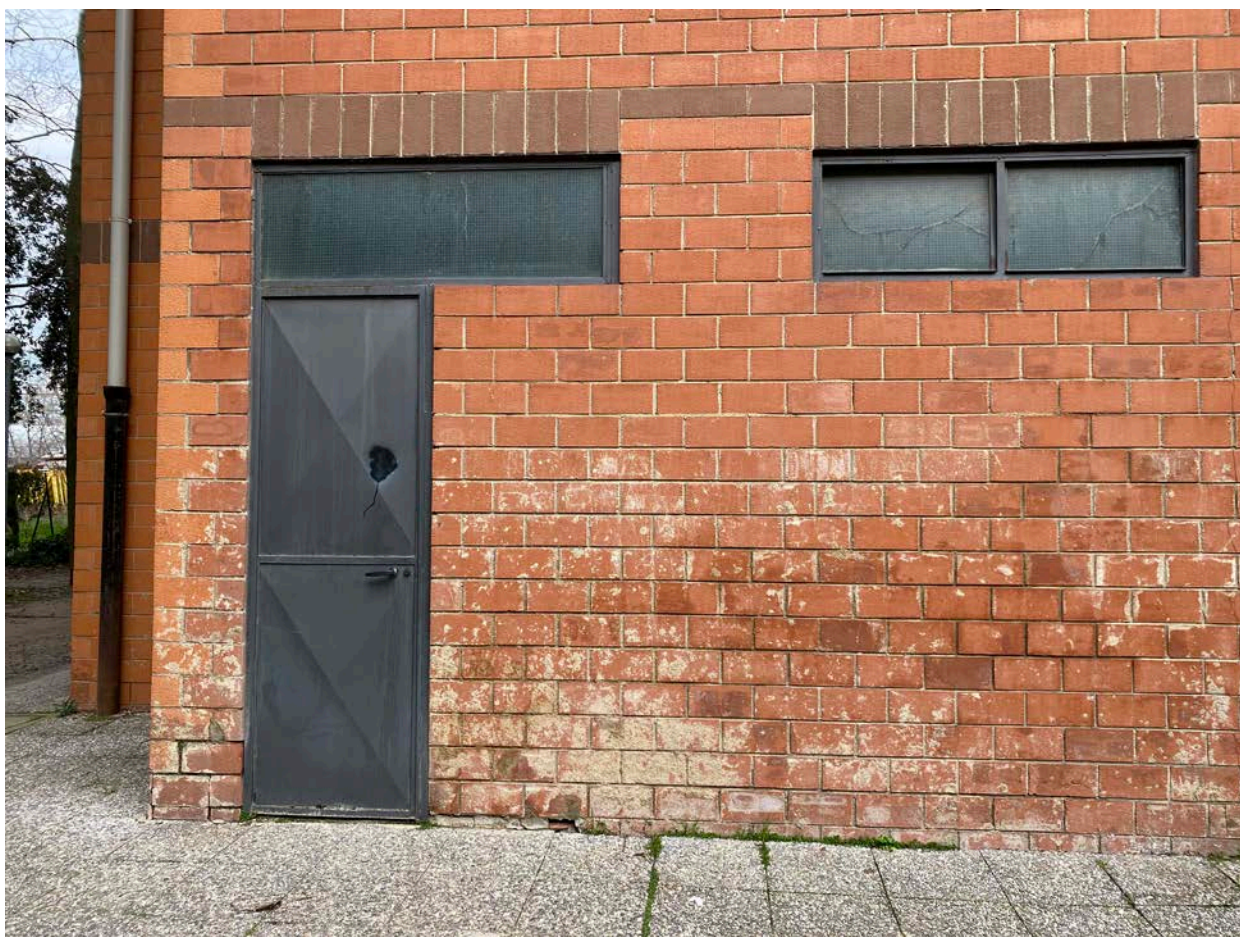
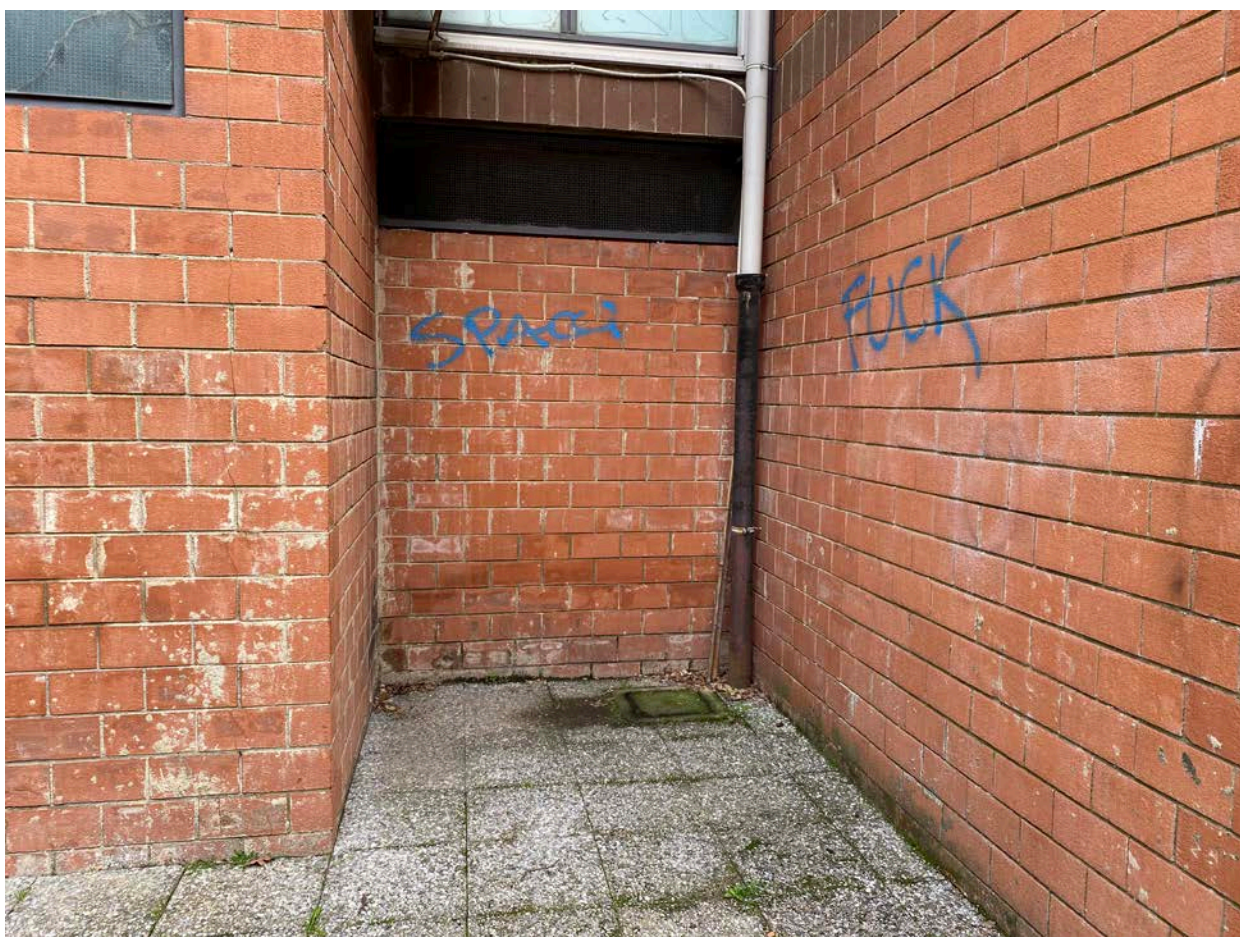
Le facciate sono rivestite in mattonelle di cotto che si trovano oggi in cattivo stato, con parziali distaccamenti.

EDIFICIO 1: degrado facciata sud

L'ente preposto alla manutenzione degli edifici oggetto dell'intervento dovrà provvedere, prima dell'avvio dei lavori sulle facciate, a ripristinare i paramenti murari sconnessi e degradati, a rimuovere le superfetazioni che interferiscono con il progetto, e in generale a creare le condizioni propedeutiche alla buona riuscita dell'intervento come già segnalato e condiviso con maggior dettaglio nel report di dettaglio redatto dai progettisti in data 17 02 2021.

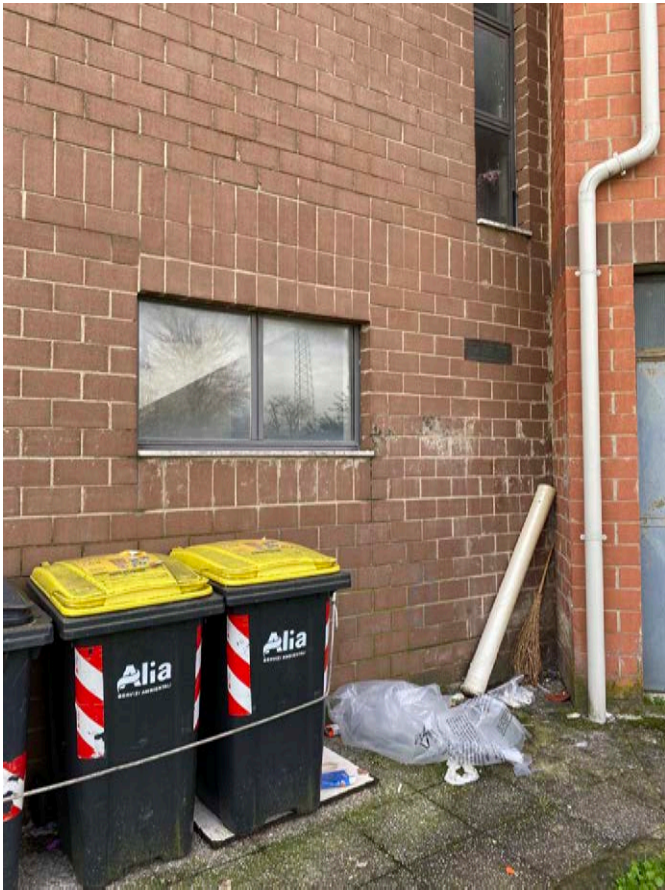
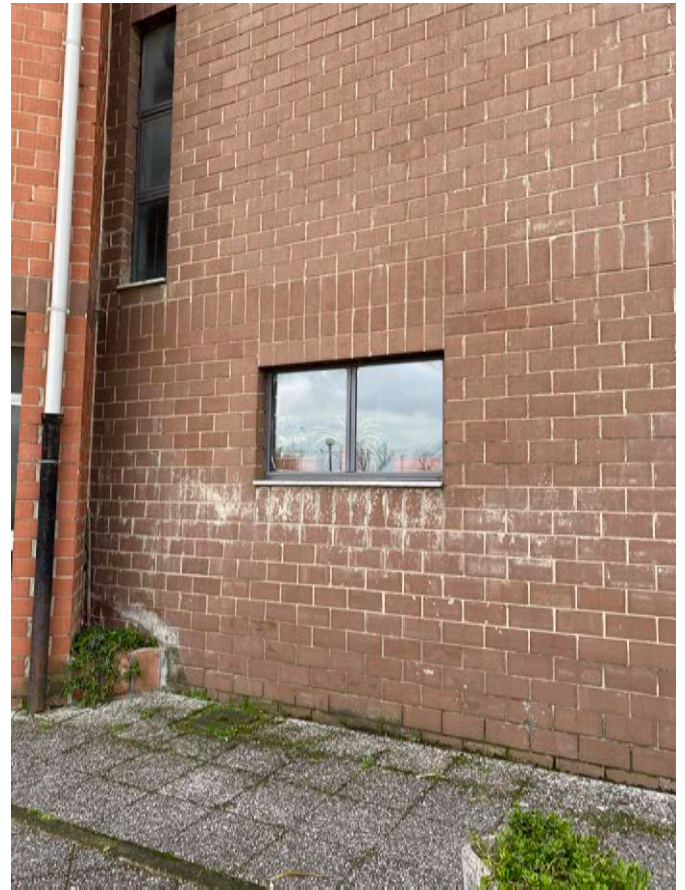
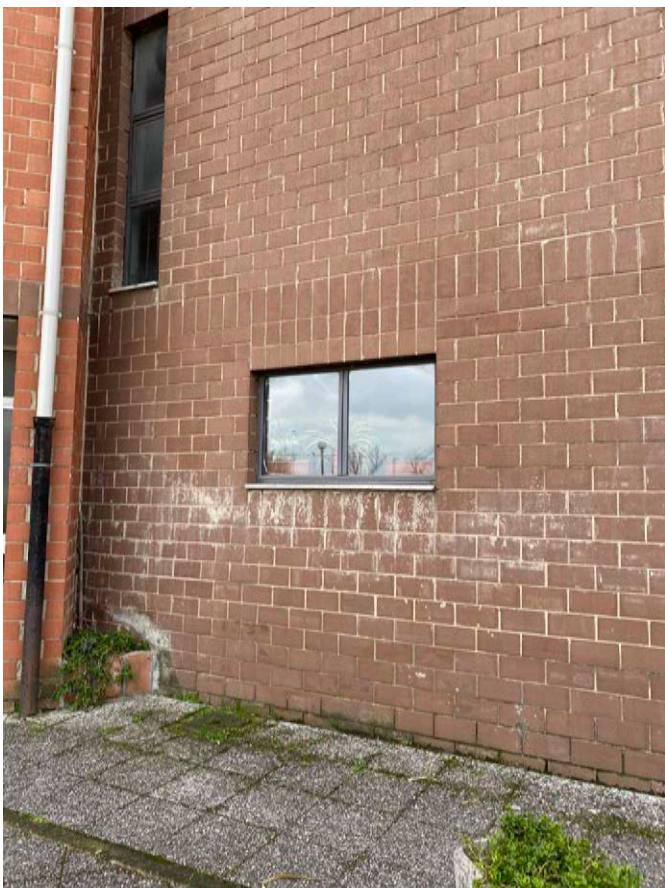
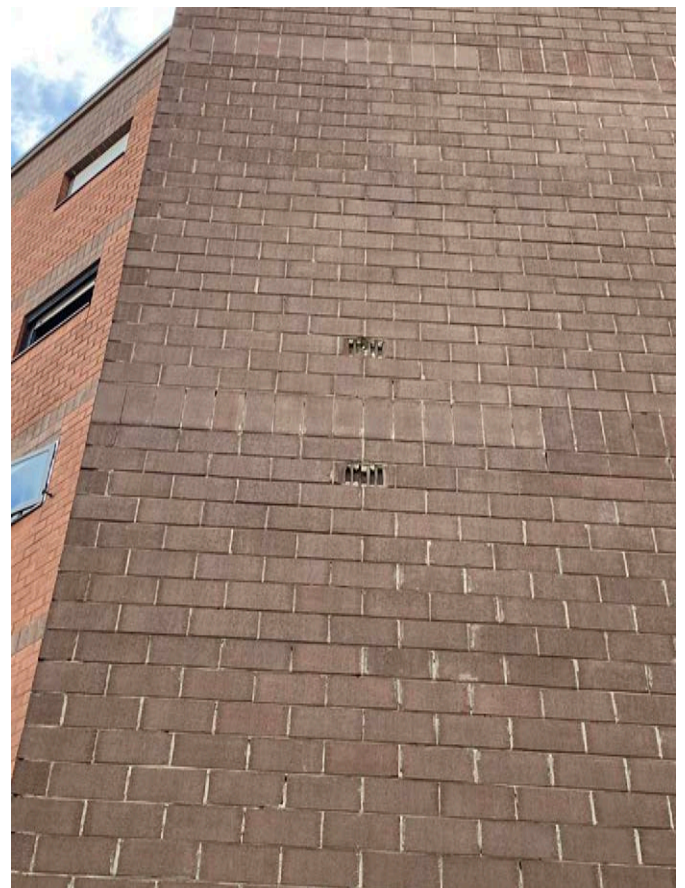
EDIFICIO 1: degrado facciata nord

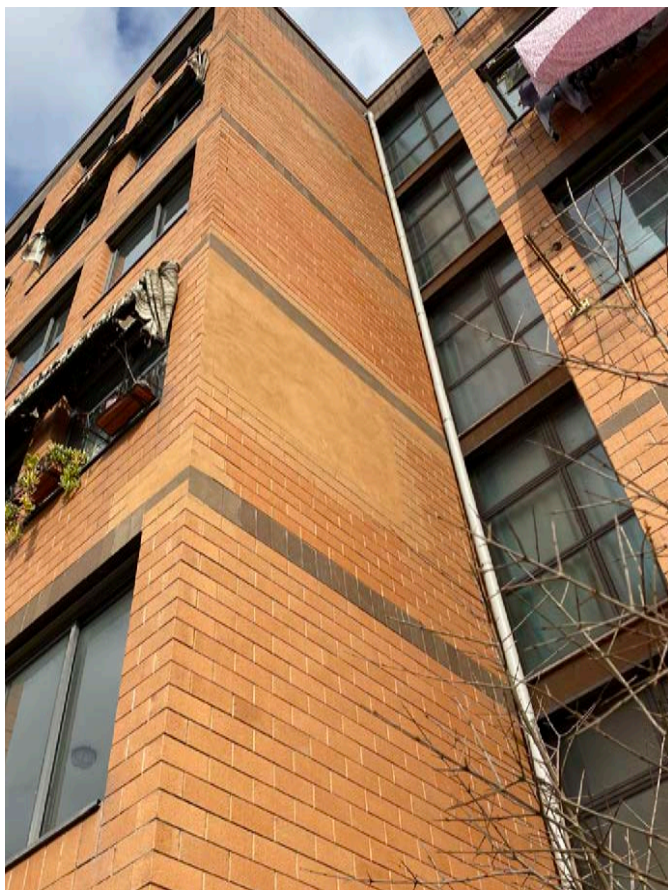
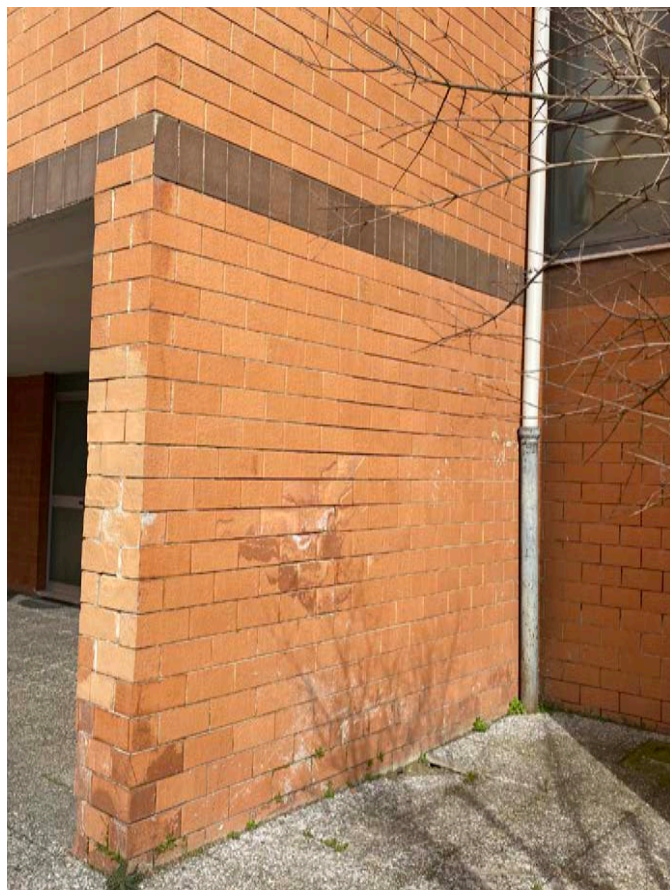
EDIFICIO 2: degrado facciata sud

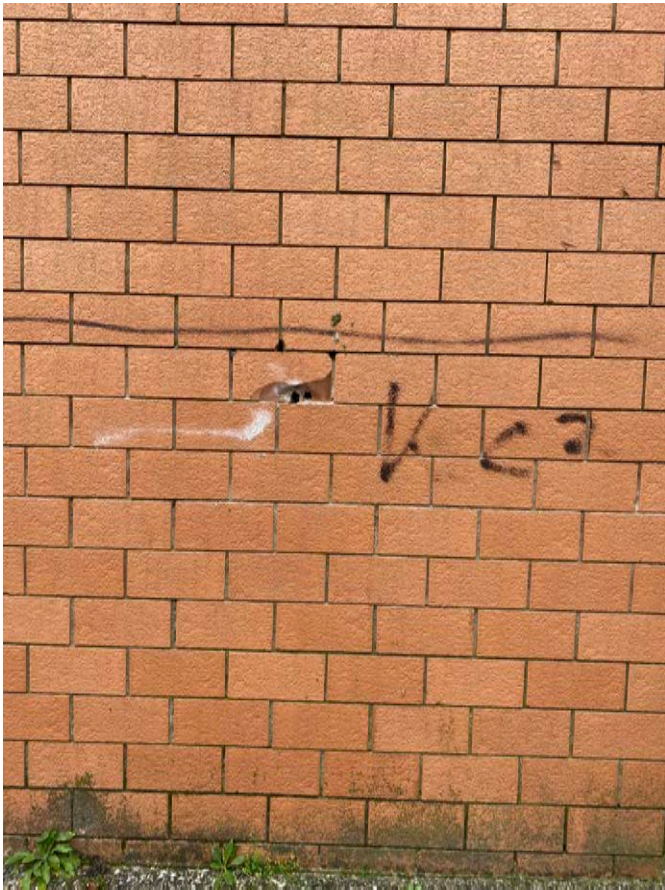
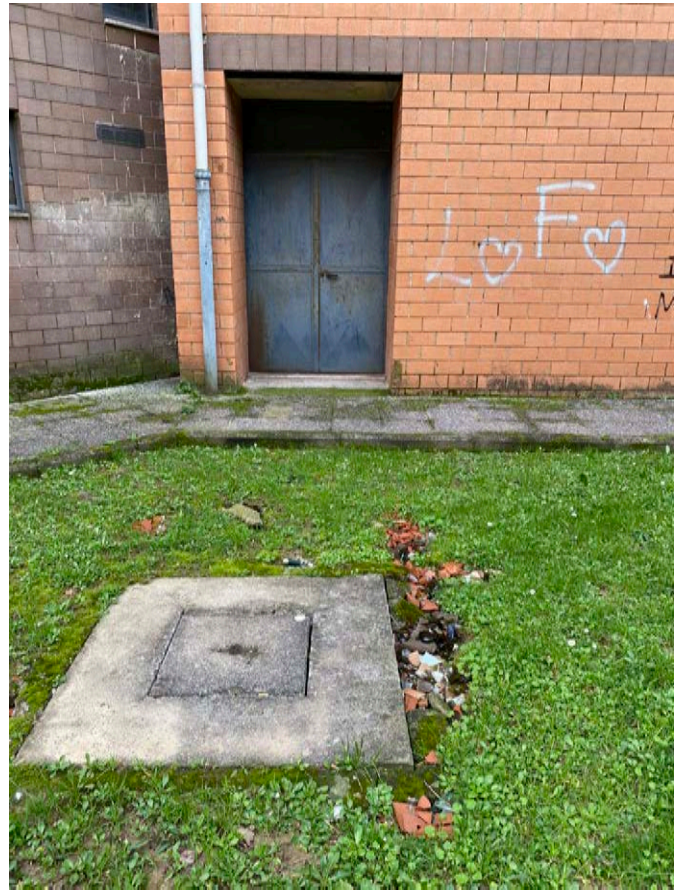
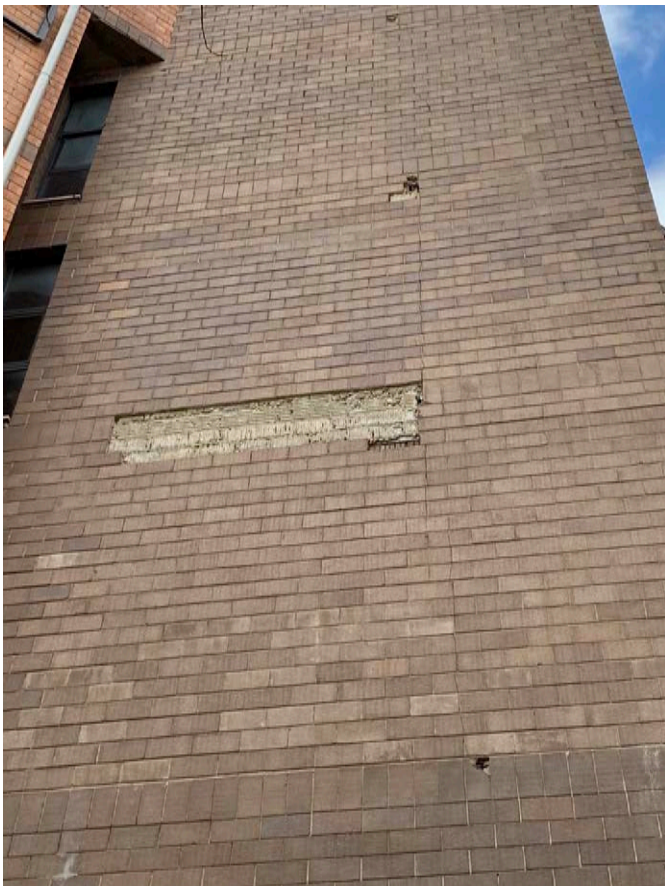
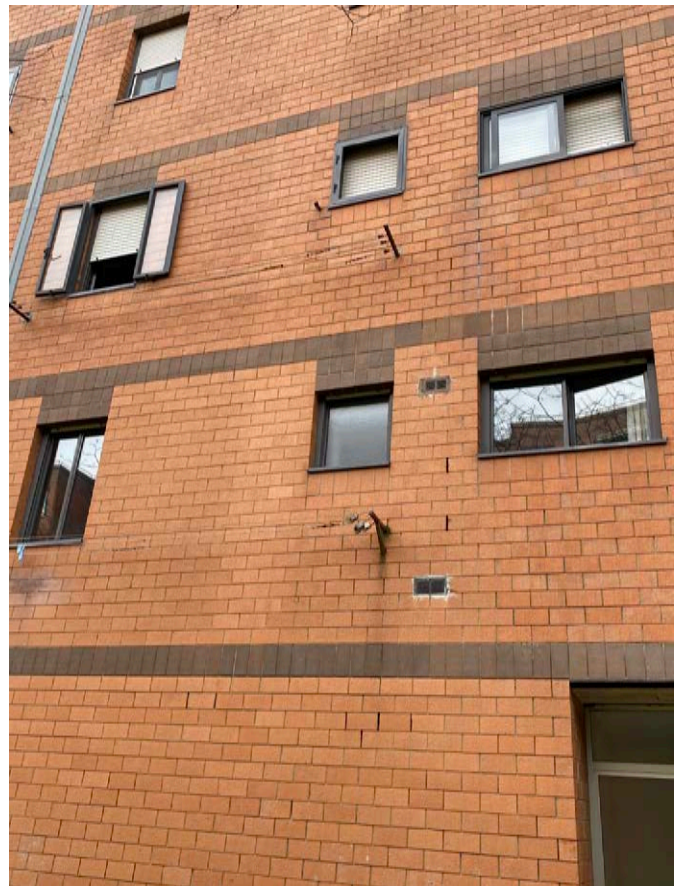
EDIFICIO 2: degrado facciata nord

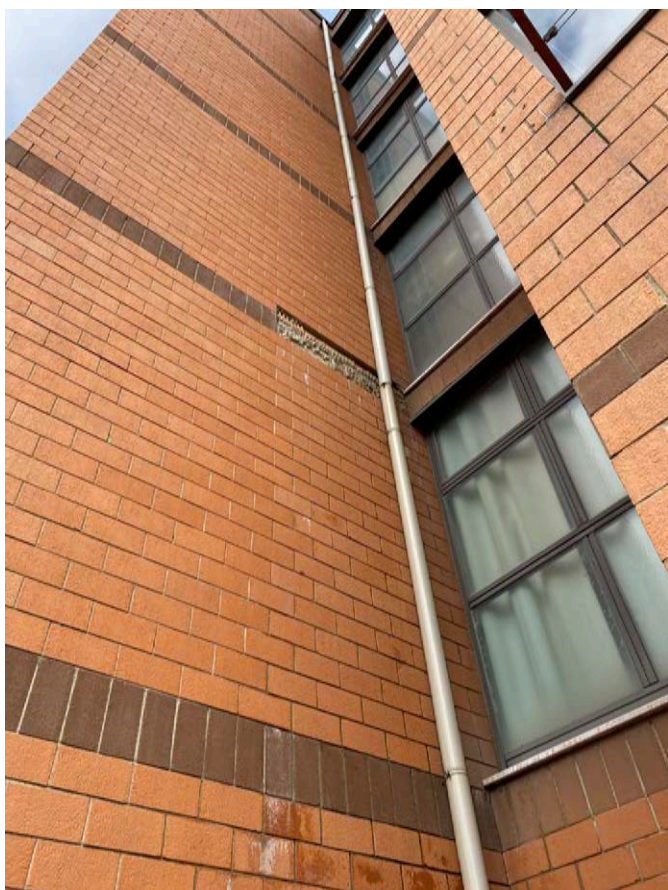
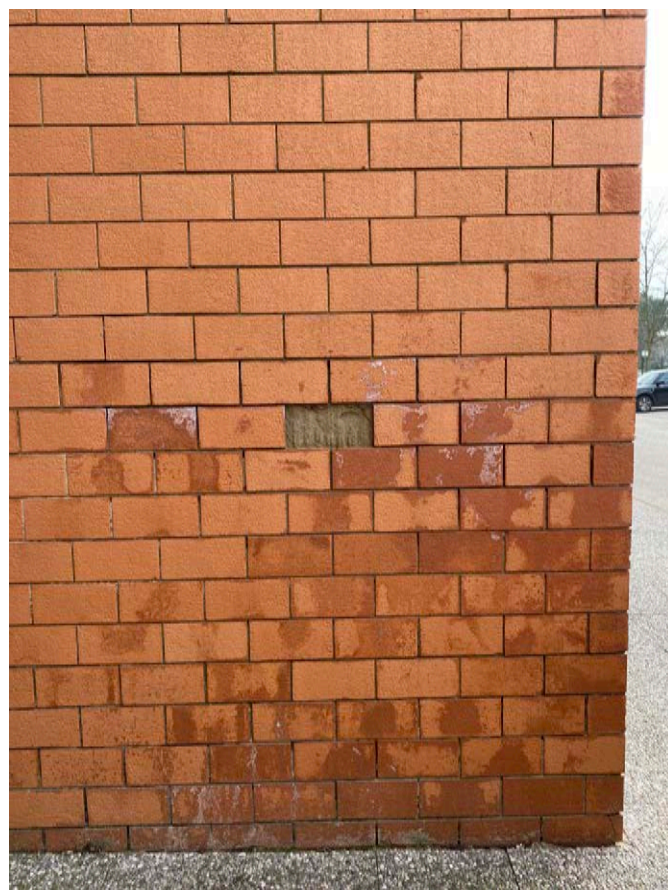
EDIFICIO 3: degrado facciata sud

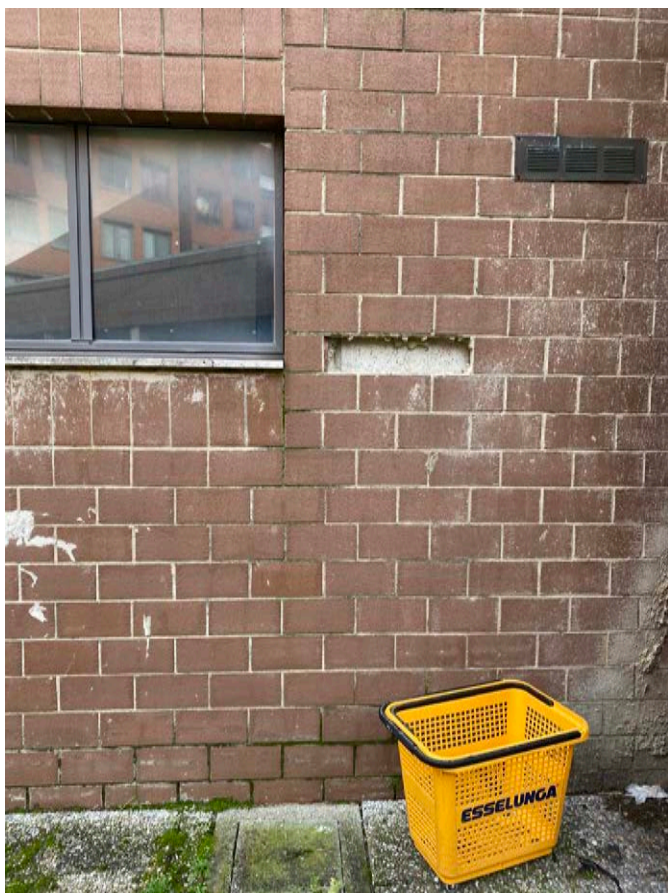
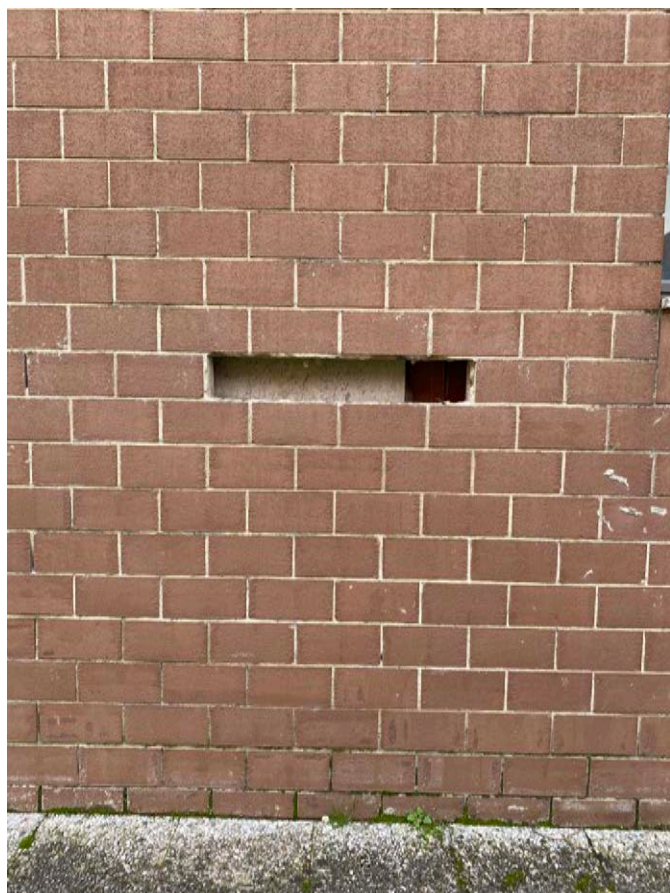
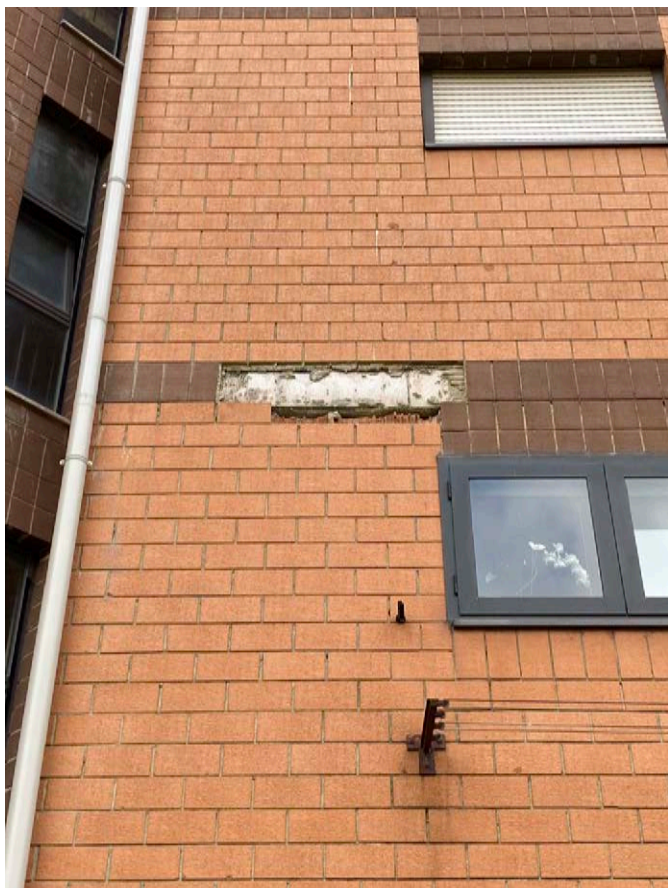
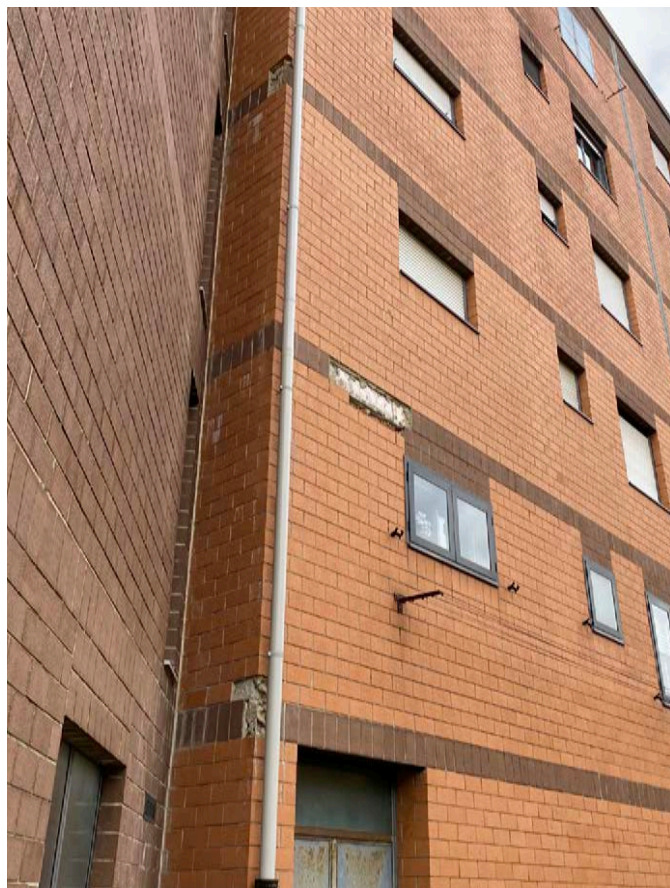
EDIFICIO 3: degrado facciata nord
