Progetto: **Edilizia scolastica- Progetto di riqualificazione energetica e strutturale della Palestra Mascagni in via Toscanini 2, PO**

Titolo: **RELAZIONE TECNICA GENERALE**

Fase: Progetto di Fattibilità

Palestra della Scuola “Mascagni”
**Interventi di valorizzazione energetica e miglioramento del livello di
sicurezza dell’edificio**

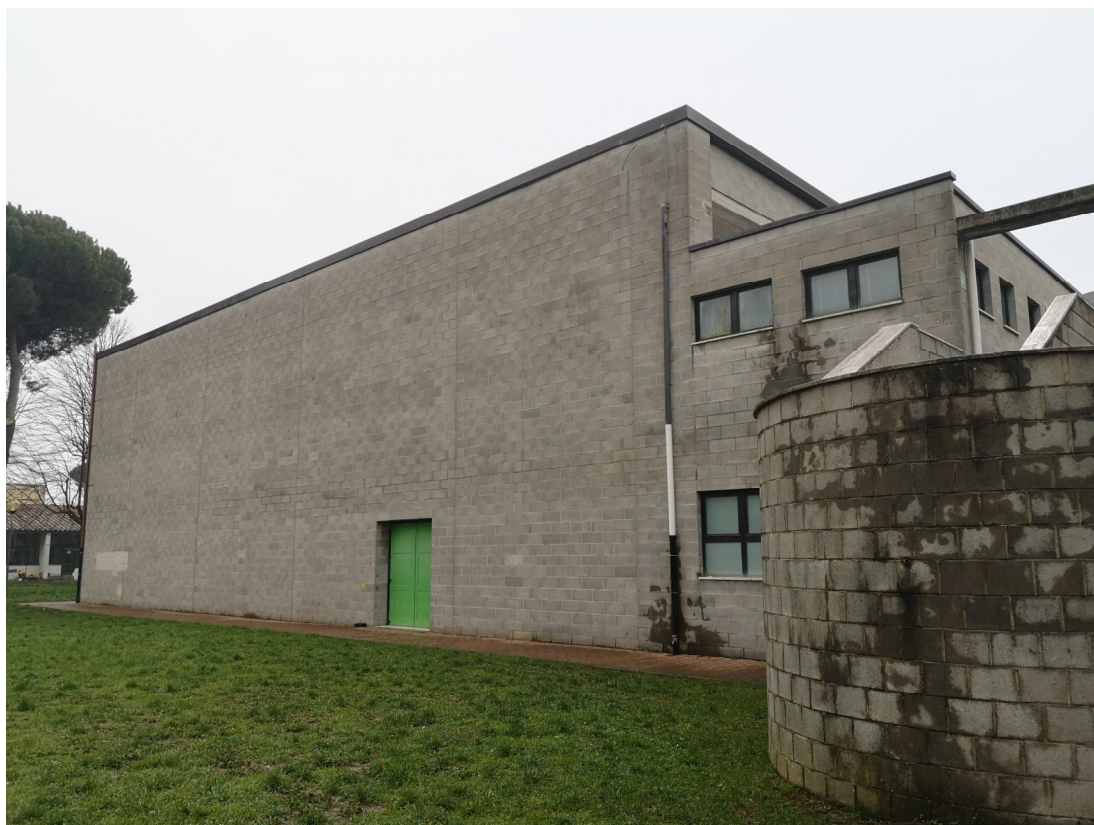
Figura 2

1. Sull'esterno sono rilevabili numerose fessure verticali sui tamponamenti e architravi in cattivo stato di conservazione.

Per questo motivo nel nuovo progetto di messa in sicurezza sismica e efficientamento energetico della palestra si prevede la totale demolizione e sostituzione dei blocchi di tamponamento con un pacchetto a secco tipo "Aquapanel". Per il corretto funzionamento della nuova parete si prevede di realizzare una sottostruttura in telai metallici, collegata alla struttura principale in c.a. Il sistema a secco verrà opportunamente dimensionato e verificato ad hoc, creando una soluzione ottimale per ogni parete perimetrale dell'edificio. La scelta del pacchetto a secco è giustificata dalla sua leggerezza, velocità e facilità di installazione a fronte dei tamponamenti a blocchi: il sistema non necessita di conglomerati e autobotti, è certificato, garantisce alte prestazioni dal punto di vista dell'isolamento

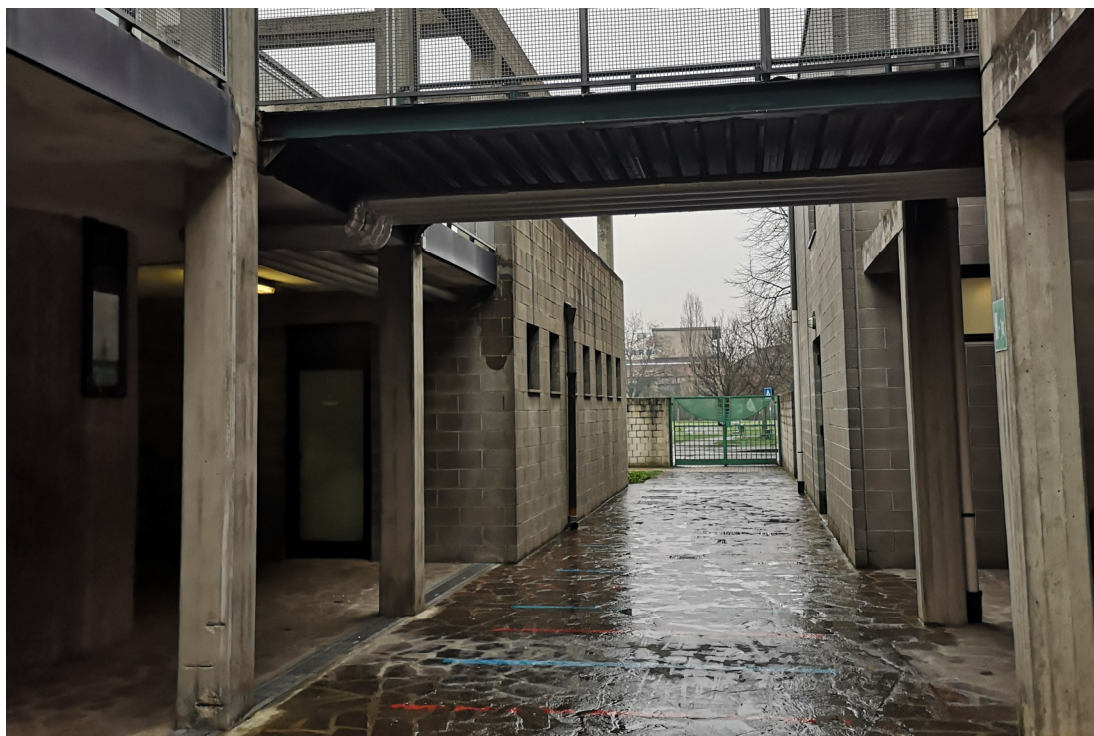
Figura 5

2. Sugli elementi strutturali in c.a. a faccia vista esterni sono presenti piccole fessure e zone di scarsa aggregazione nei getti a vista sulle strutture esterne.

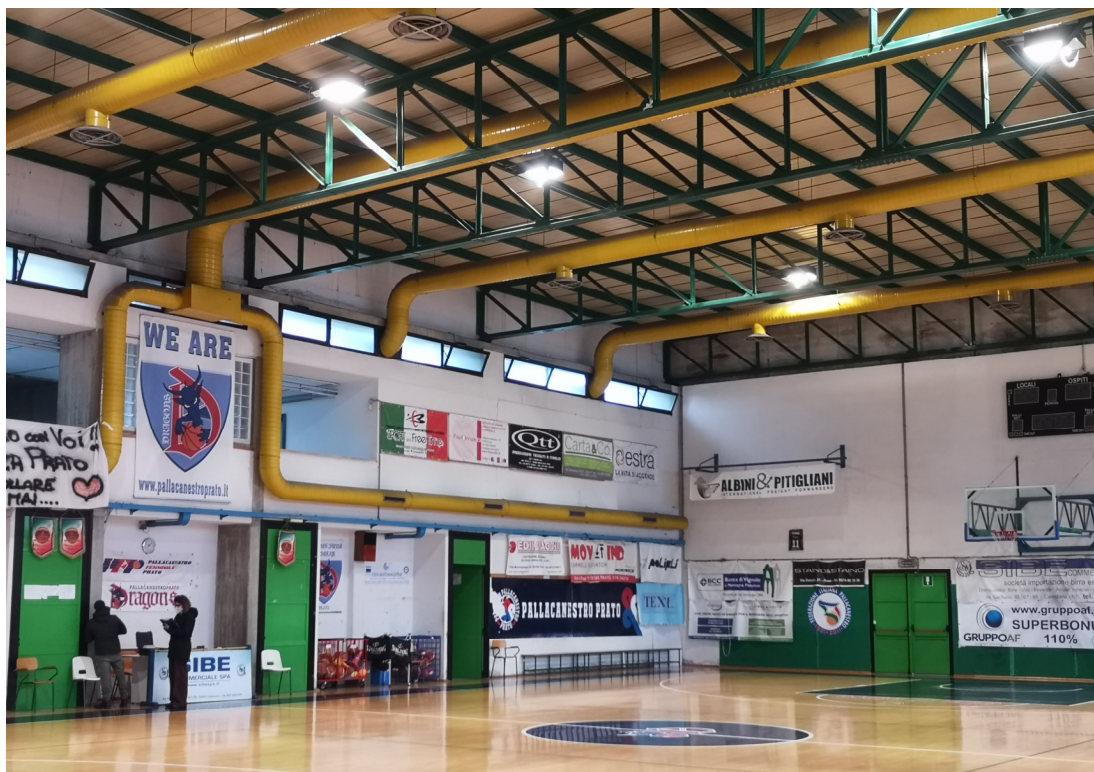
Figura 7

3. La copertura della palestra è leggera ed è composta da pannelli poggianti su arcarecci metallici, a loro volta sostenuti dalle capriate metalliche formate da profili accoppiati. Da un punto di vista strutturale non sono presenti controventi di

falda necessari per rendere la copertura rigida nel piano e permetterle di ripartire l'azione sismica in maniera uniforme sui pilastri.

Una copertura senza controventi non può essere considerata rigida e pertanto non è in grado di distribuire in modo uniforme le azioni provenienti dal vento e dal sisma e per questo motivo solo alcuni pilastri potrebbero essere chiamati a sostenere la totalità delle azioni sismiche, mentre altri potrebbero essere quasi totalmente scarichi. Inserendo un controvento metallico si va a creare un piano rigido di copertura, con una conseguente uniforme distribuzione delle forze nel piano: in questo modo tutti gli elementi resistenti verticali assorbiranno la stessa quota di azione orizzontale, senza che nessuno di essi venga caricato più di altri.

L'edificio è stato costruito dopo il 1984 e quindi è stato dimensionato tenendo conto dell'azione sismica, tuttavia per migliorarne il comportamento di fronte alle azioni orizzontali si prevede l'inserimento sulle falde di un sistema di controventi metallici a croce di Sant'Andrea in corrispondenza delle campate perimetrali in modo da garantire una migliore ripartizione delle azioni. Ciò è giustificato dal fatto che la copertura del campo è sorretta da arcarecci e capriate metalliche che si poggiano su imponenti pilastri in calcestruzzo armato, ma in copertura non sono presenti controventi.

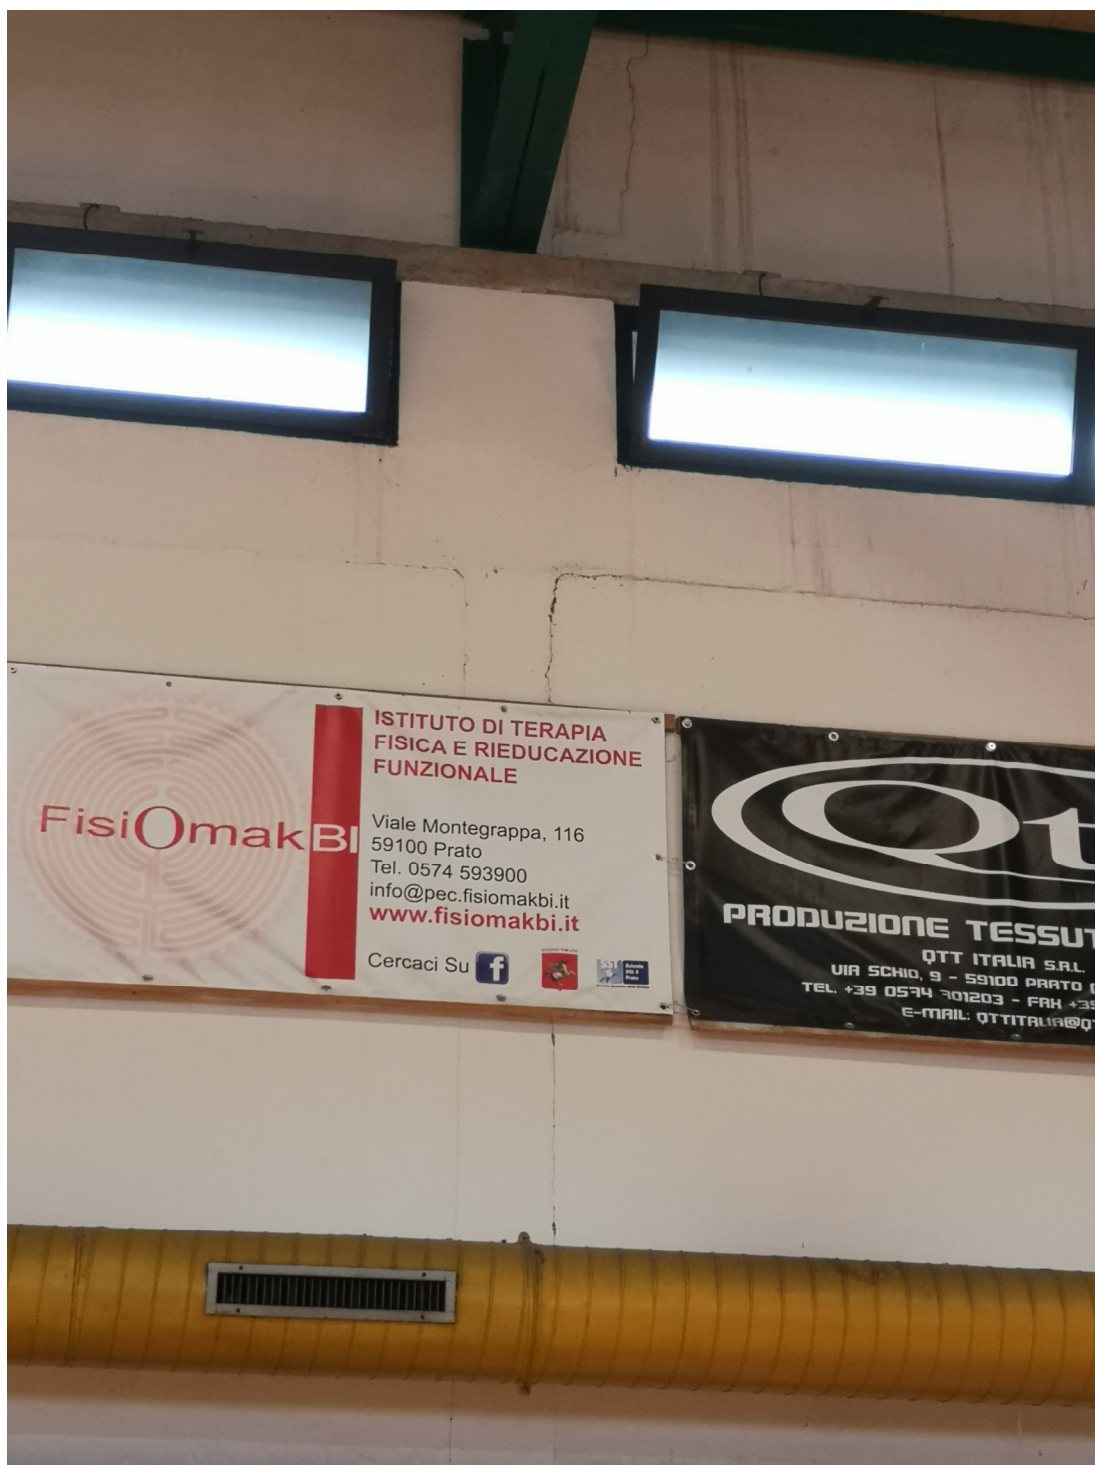
Figura 10

4. I tamponamenti interni presentano evidenti fessure e distaccamenti dalla struttura, evidenti anche negli angoli dell'edificio, segno che è presente un collegamento scadente tra il pilastro e la tamponatura. Nella foto seguente, infatti, si vede

chiaramente il distacco della parete che forma una fessura sul perimetro del pilastro e della trave.

Alla luce di questo si ritiene che le criticità maggiori dell'edificio siano legate alla scarsa resistenza e collegamento alla struttura portante della tamponatura esistente, che appare sconnessa e degradata in più punti e fortemente fessurata. In particolare i tamponamenti perimetrali hanno un coefficiente di **rischio sismico pari a 0,01**, come riportato nella verifica delle tamponature allegata alla documentazione.

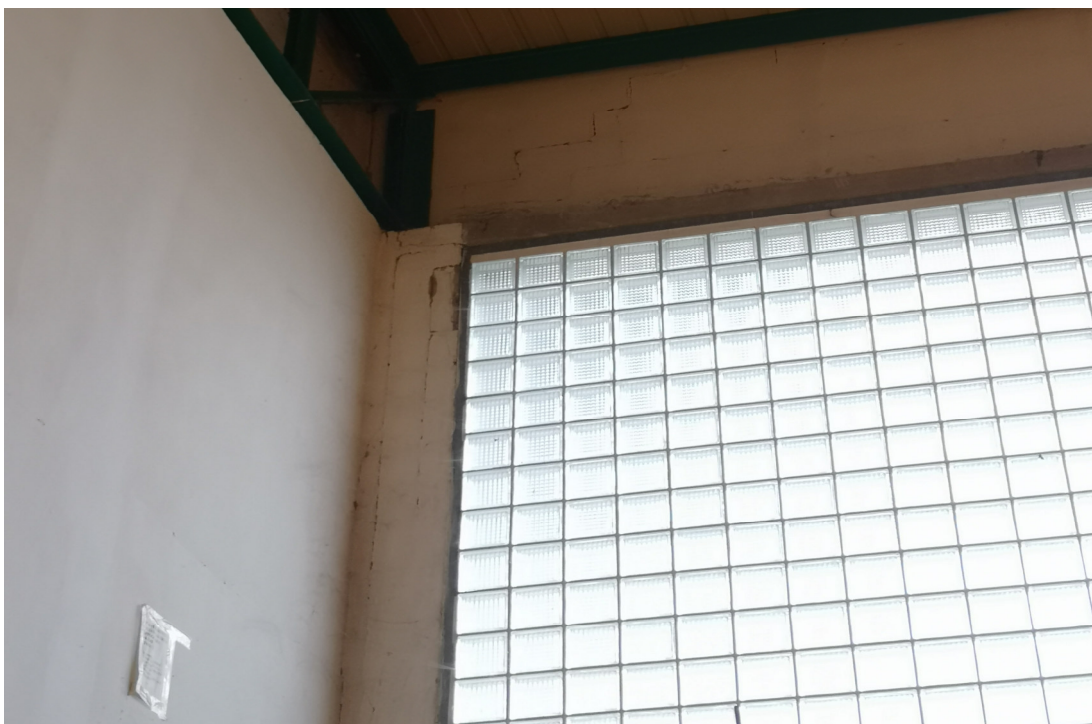
Figura 13

5. Sopra alle aperture in vetrocemento ci sono profondi segni orizzontali e in alcuni punti anche rotture a taglio (presumibilmente derivanti dai movimenti degli arcarecci di copertura che non hanno controventature). Ricorrono anche in questa parte fessure che segnano il distacco del tamponamento dalla struttura in calcestruzzo.

Anche le parti trasparenti (tra cui anche quelle in vetrocemento) verranno totalmente sostituite con nuovi infissi apribili dotati di taglio termico e vetrocamera opportunamente dimensionata per rispettare, tra gli altri, i valori della trasmittanza e del fattore di trasmissione solare.

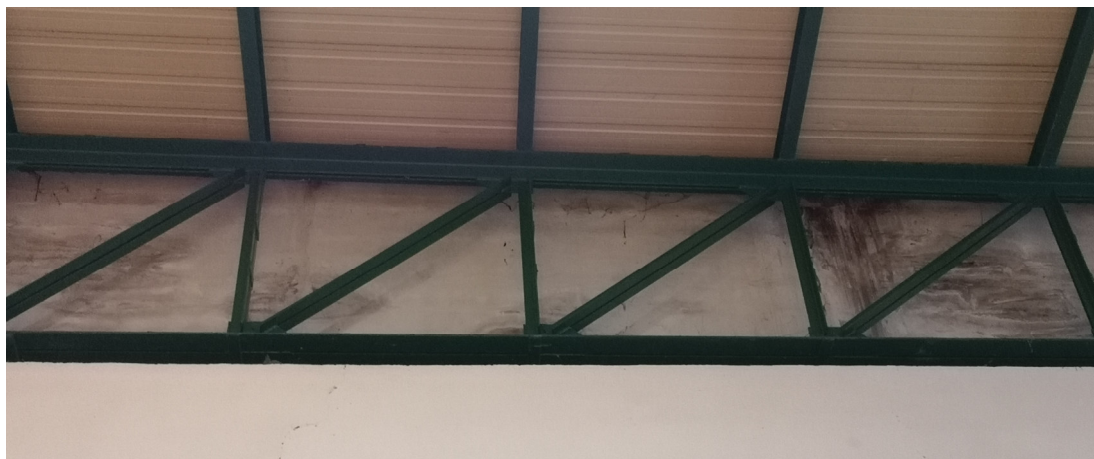
Figura 16

6. Le situazioni di criticità emergono in modo molto evidente anche nella parte sommitale del tamponamento, in corrispondenza della capriata: sono molto numerose le zone di degrado, umidità e soprattutto di fessurazione che si riescono a notare in queste zone.
