Progetto: PNRR - M.4.C.1.I.1.1. - Progetto di riqualificazione funzionale e messa in sicurezza per nuovo centro bambini e famiglie e spazio giochi Abatoni all'interno dell'ex Scuola dell'Infanzia Abatoni - CUP C38H2200027006

Titolo: RELAZIONE TECNICA GENERALE

Fase: Definitivo

Progetto di riqualificazione funzionale e messa in sicurezza di NUOVO CENTRO BAMBINI E FAMIGLIE e SPAZIO GIOCO ABATONI all'interno dell'ex Scuola dell'Infanzia Abatoni

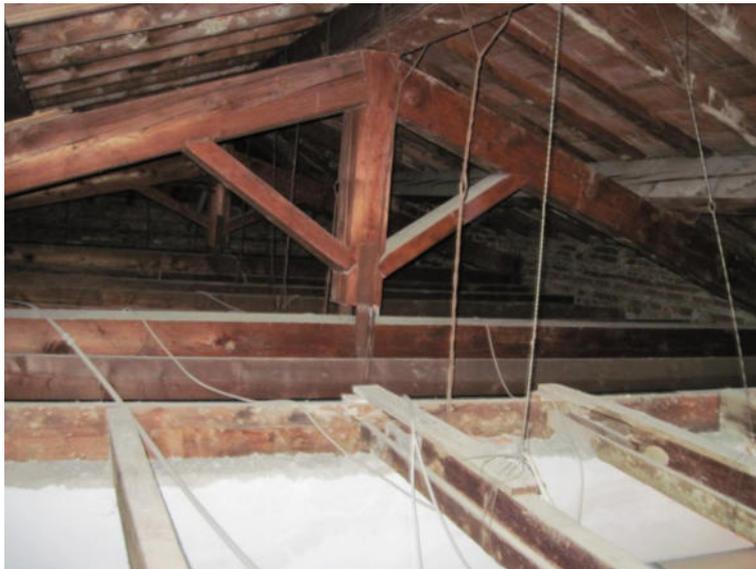
Figura 7 - Vista strutture di copertura

Le due ali simmetriche del fabbricato hanno la copertura a capanna con testa a padiglione. Il solaio di copertura è costituito da travi e travetti lignei, tavelloni e gettata di calcestruzzo con impermeabilizzante e manto di copertura. Tale solaio è appoggiato su due capriate lignee che scaricano il carico sulle murature laterali. Al di sotto delle capriate si trovano dei correnti in legno paralleli alle capriate che servono a sorreggere tramite pendini il controsoffitto della stanza inferiore.

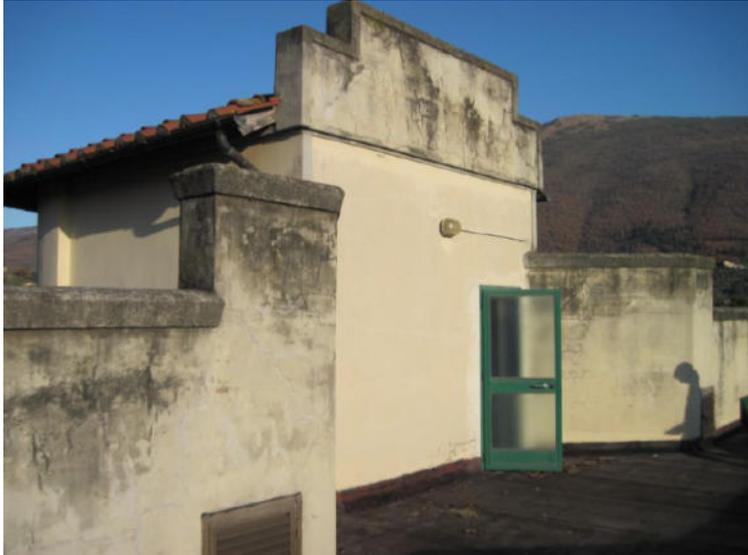
Figura 8 - Parte copertura piana

Come è possibile evincere dall'elaborato grafico “DG01-Stato di Degrado” i prospetti presentano zone degradate diffuse con scrostamento dell'intonaco e macchiatura delle superfici, soprattutto in corrispondenza del lastrico solare.

Relativamente ai prospetti è prevista la ripresa delle parti ammalorate.

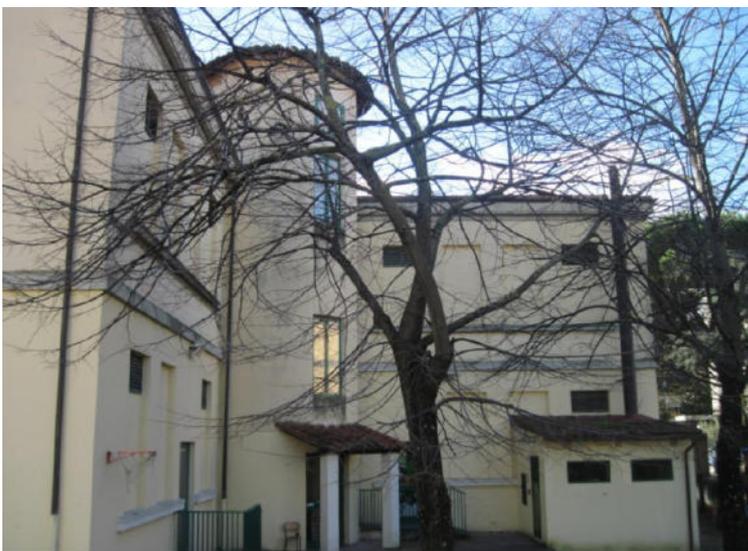
Figura 10 - Prospetto tergale

Esternamente, sul fronte tergale verrà demolito il locale centrale termica attualmente addossato alla scuola e ne verrà realizzato uno indipendente all'interno dell'area di pertinenza dell'edificio così come prescritto dalla vigente normativa. La centrale termica attuale fu realizzata in un secondo momento rispetto all'edificio principale; la sua forma e la sua tecnologia costruttiva non presentano particolari caratteri di pregio e, da un punto di vista compositivo, altera la simmetria del prospetto.

Sul prospetto tergale verranno eliminate le nicchie che attualmente segnano il prospetto per favorire l'aderenza tra vecchia e nuova struttura ed equilibrare il prospetto.
