PIANO DI RECUPERO DELL'AREA INDUSTRIALE IN.TE.CH. IN VIA DI CASTELNUOVO A PRATO in variante al piano di recupero PdR 207/2008

RELAZIONE TECNICA

RELAZIONE TECNICA INTEGRATIVA

4. CRONISTORIA DEL DEGRADO E DEL DISSESTO STRUTTURALE DELL'EDIFICIO

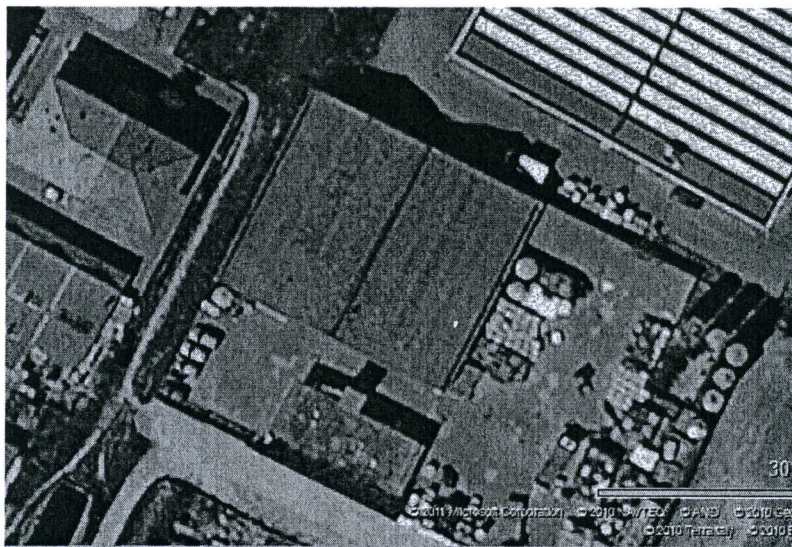
fotografia 1 vista aerea del edificio

La gora del Palasaccio nel tratto a confine con la proprietà INTECH è stata intubata e torna a cielo aperto un centinaio di metri più a valle. La situazione descritta è evidente nella fotografia 1 che riprende l'immobile dall'alto : a sinistra la Gora è coperta mentre nell'angolo in basso a sinistra (la striscia scura) esce di nuovo a cielo aperto.

Sia l'immobile sia i piazzali antistanti presentano un quadro fessurativo lungo la fascia a ridosso della Gora del Palasaccio e lungo la parete Nord a confine con l'altra proprietà (lato nord nella fotografia 1). Un'altra fessura interessante interessa per tutta la lunghezza delle volte il cordolo di chiave della volta.

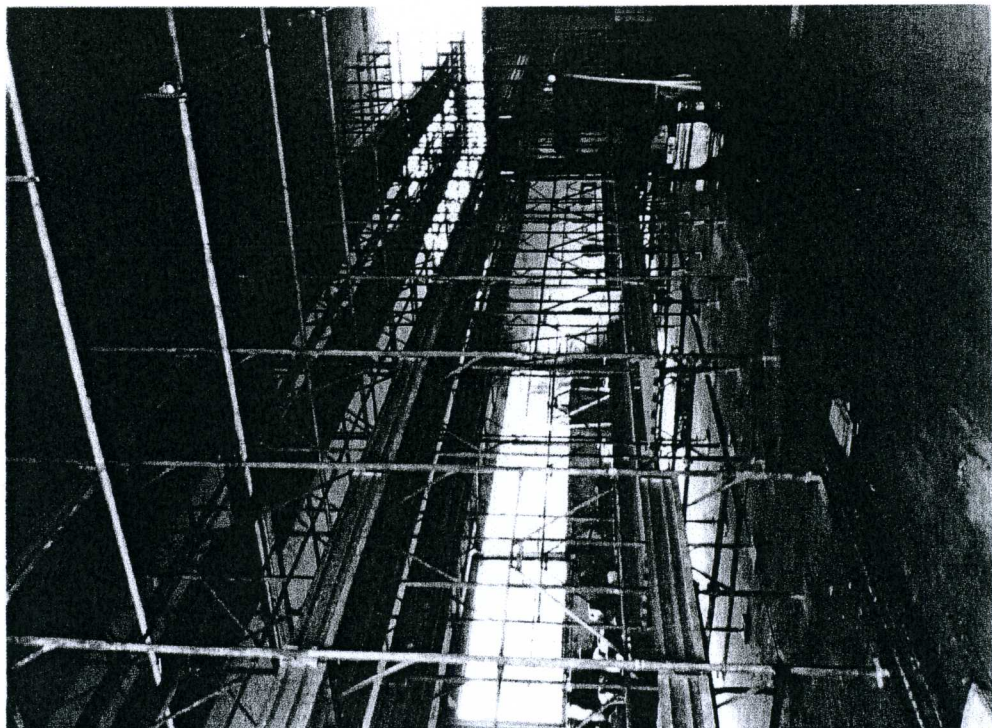
FOTO 2

4. Ritenendo tale intervento necessario nella sua immediatezza per l'incolumità esterna delle persone ma non esaustivo per la totale messa in sicurezza del fabbricato all'interno dell'edificio stesso, si è proceduto alla realizzazione di una struttura metallica indipendente che vada a contrastare la parte centrale della volta che risulta interessata dalla lesione longitudinale (foto nn. 2-3).

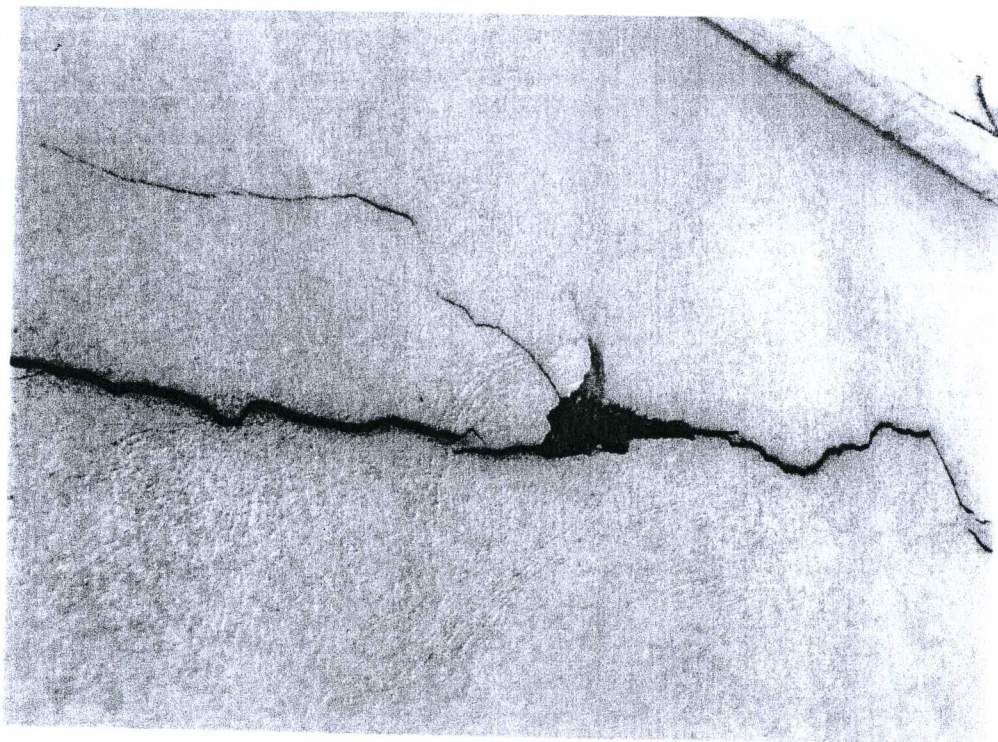
FOTO 7

7. La movimentazione dei materiali suddetti sarà, comunque, eseguita da personale esperto e adeguatamente informato della situazione dei luoghi nel pieno rispetto della vigente normativa in materia di sicurezza sui luoghi di lavoro di cui al D.M. 81/2008, fermo restando la necessità di un attento e continuo monitoraggio del quadro fessurativo in atto (foto n.7).
