COMUNE DI PRATO

PIANO DI RECUPERO DELL'AREA INDUSTRIALE IN.TE.CH. IN VIA DI CASTELNUOVO A PRATO in variante al piano di recupero PdR 207/2008

RELAZIONE TECNICA

RELAZIONE TECNICA INTEGRATIVA

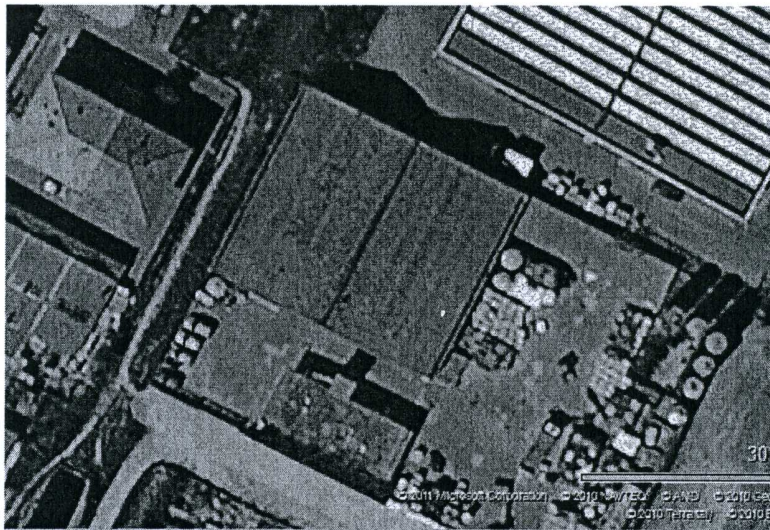
fotografia 1 vista aerea del edificio

La gora del Palasaccio nel tratto a confine con la proprietà INTECH è stata intubata e torna a cielo aperto un centinaio di metri più a valle. La situazione descritta è evidente nella fotografia 1 che riprende l'immobile dall'alto : a sinistra la Gora è coperta mentre nell'angolo in basso a sinistra (la striscia scura) esce di nuovo a cielo aperto.

Sia l'immobile sia i piazzali antistanti presentano un quadro fessurativo lungo la fascia a ridosso della Gora del Palasaccio e lungo la parete Nord a confine con l'altra proprietà (lato nord nella fotografia 1). Un'altra fessura interessante interessa per tutta la lunghezza delle volte il cordolo di chiave della volta.

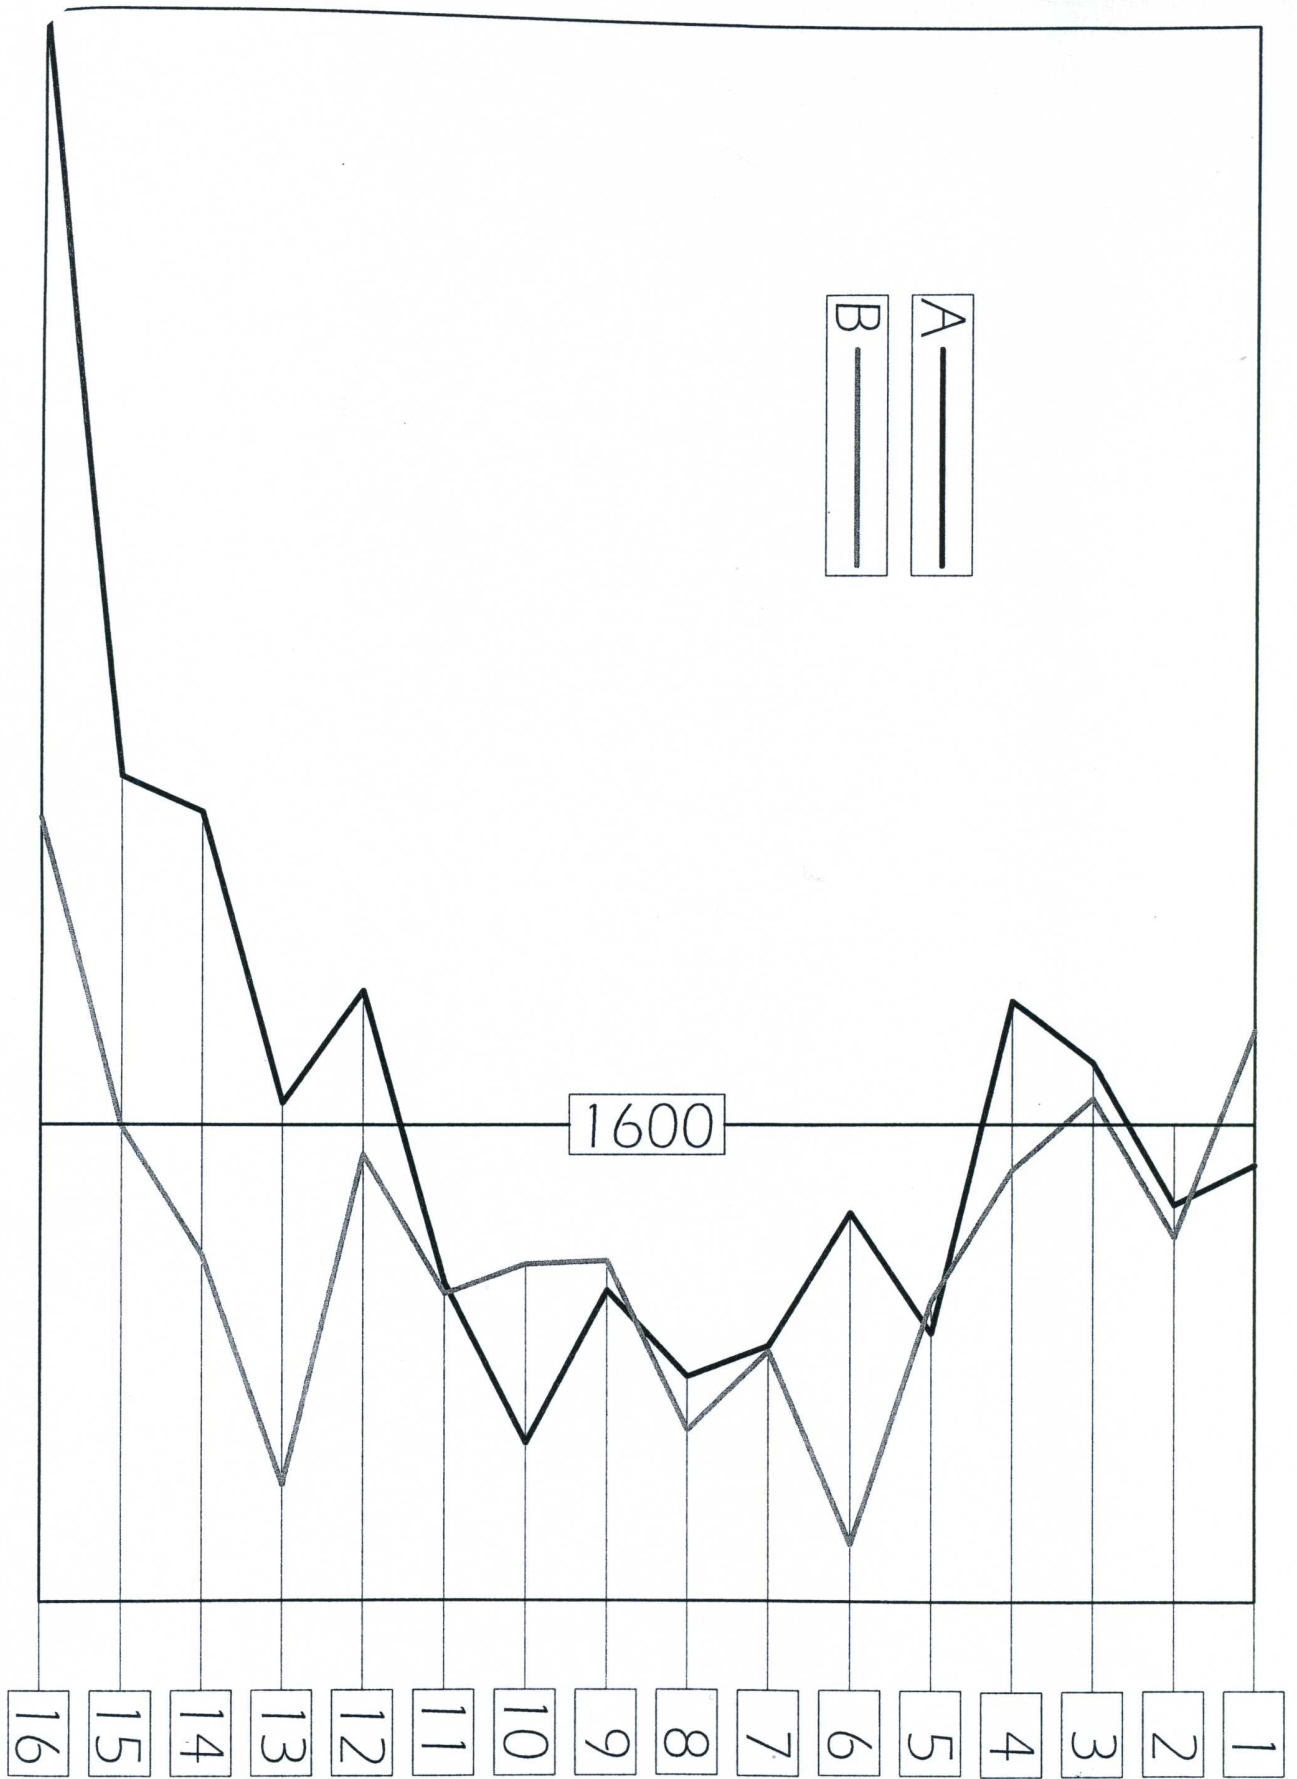
- figura 1 distribuzione delle tensioni nei tiranti
- figura 2 grafico delle tensioni nei tiranti dei capannoni "A" e "B"

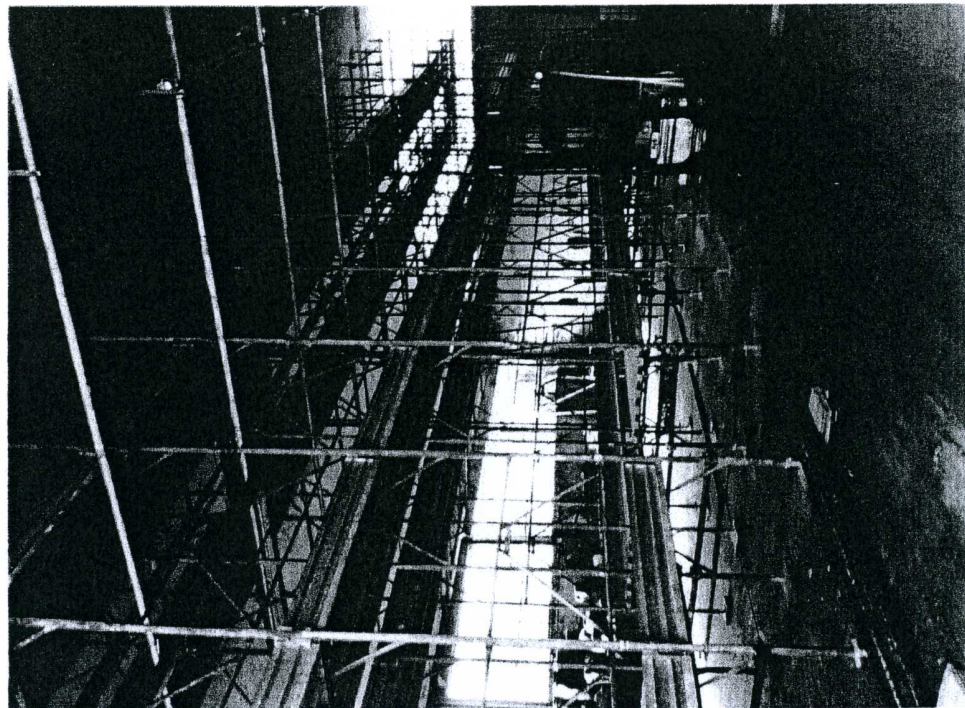
FOTO 2

4. Ritenendo tale intervento necessario nella sua immediatezza per l'incolumità esterna delle persone ma non esaustivo per la totale messa in sicurezza del fabbricato all'interno dell'edificio stesso, si è proceduto alla realizzazione di una struttura metallica indipendente che vada a contrastare la parte centrale della volta che risulta interessata dalla lesione longitudinale (foto nn. 2-3).

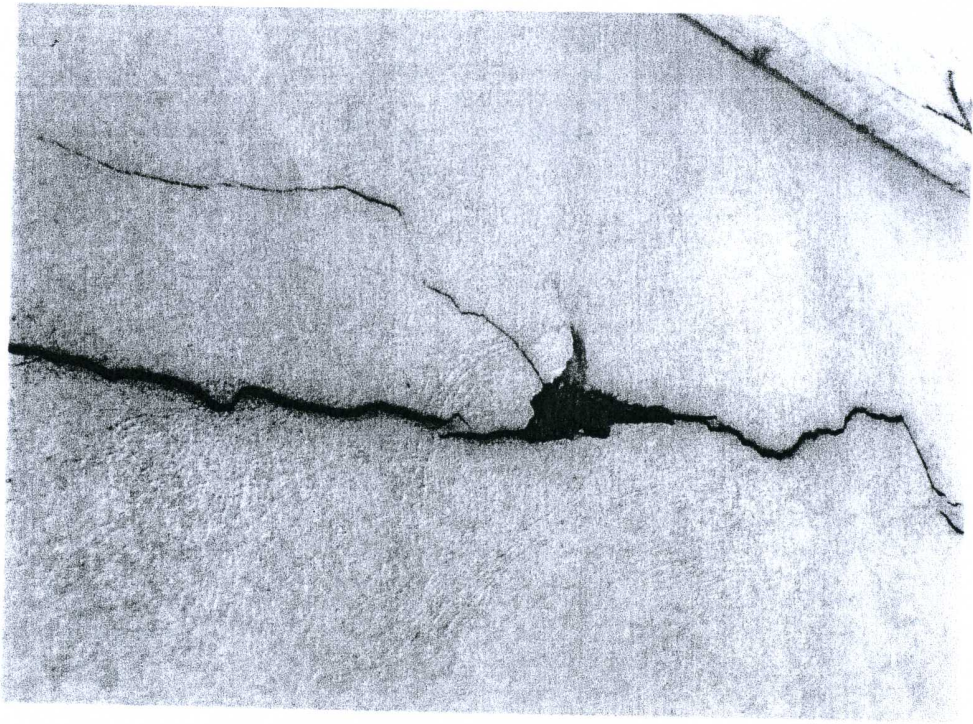
FOTO 7

7. La movimentazione dei materiali suddetti sarà, comunque, eseguita da personale esperto e adeguatamente informato della situazione dei luoghi nel pieno rispetto della vigente normativa in materia di sicurezza sui luoghi di lavoro di cui al D.M. 81/2008, fermo restando la necessità di un attento e continuo monitoraggio del quadro fessurativo in atto (foto n.7).
