P.d.R. 155/05

**PIANO DI INVESTIGAZIONE PRELIMINARE AI FINI
DELL'ANALISI DELL'INTEGRITA' AMBIENTALE AI
SENSI DELLA D.G.R. DEL 20.03.2006 N. 185 RELATIVO
ALLA VARIANTE AL PIANO DI RECUPERO AREE ED
EDIFICI POSTI IN VIA VALENTINI**

"Schema direttore S.D.7 "Intorno a Via Valentini"

Via Valentini

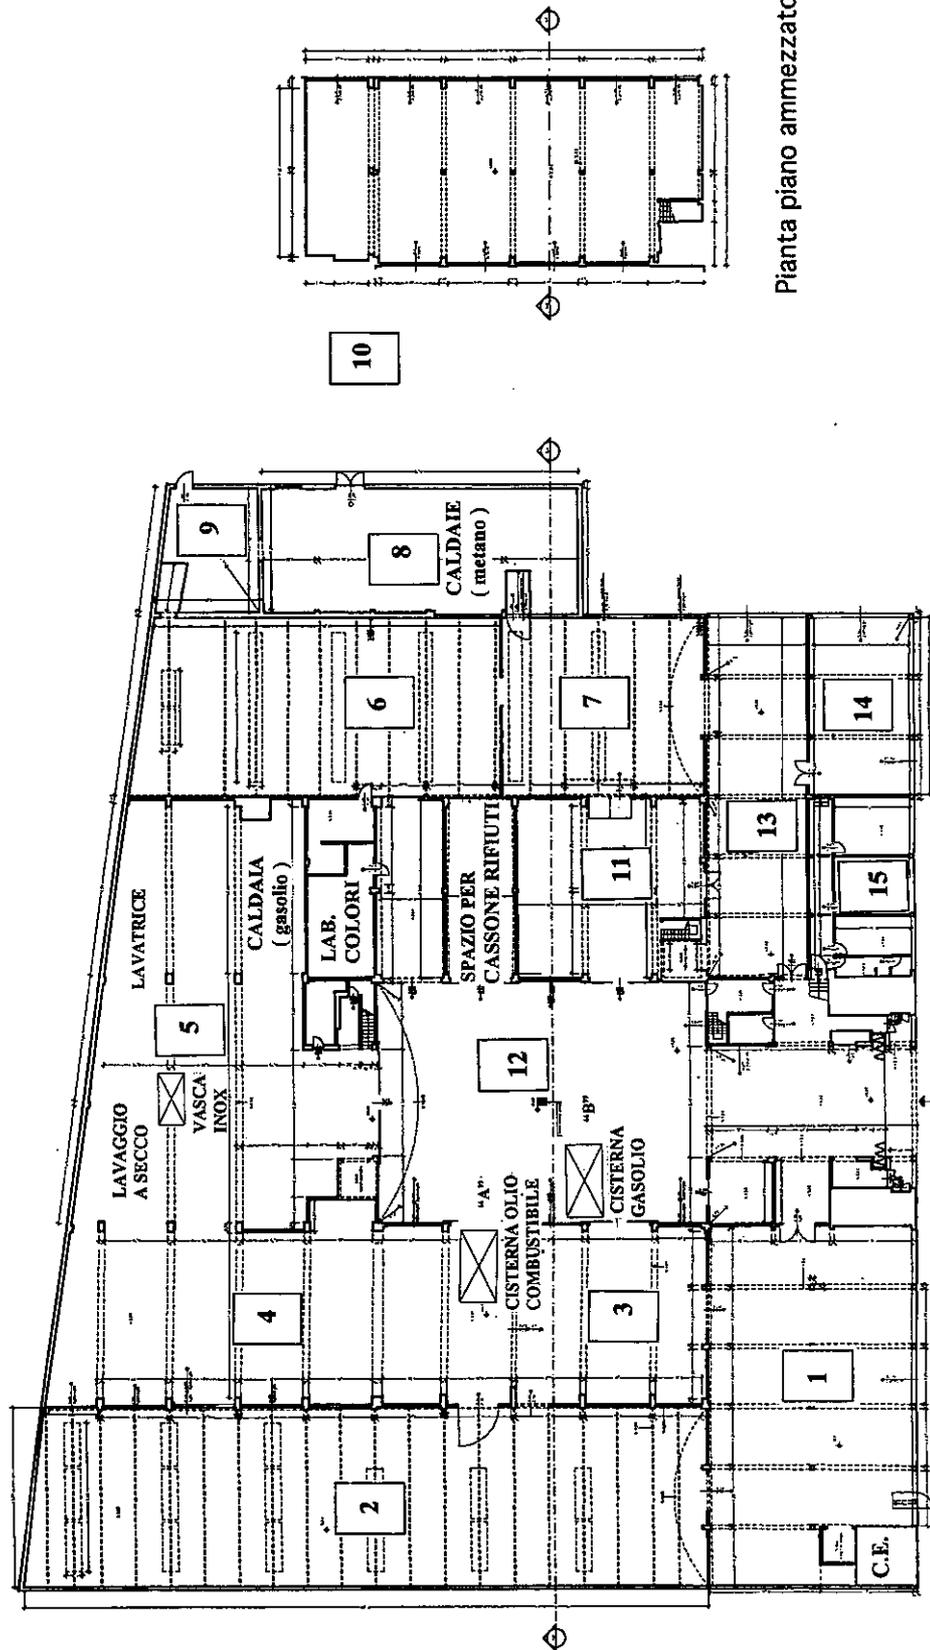
**UBICAZIONE
E
IDENTIFICAZIONE
AMBIENTI**

N. 1 Deposito filati; macchine (calandra e decatizzo). Nessuna lavorazione "a umido".

C.E. Cabina elettrica: è presente nell'angolo anteriore sx dell'ambiente N. 1. Ha pavimentazione integra, sopraelevata rispetto al p. di calpestio esterno e provvista di vasca di raccolta sversamenti, di cui peraltro non c'è traccia. *Si ritiene tuttavia necessaria una verifica.*

N. 2 Grande ambiente per macchine (garze e ramosi). Nessuna lavorazione "a umido".

N. 3 Macchine (garze). Nessuna lavorazione "a umido".

N. 4 Follatura e purgatura. Lavorazioni "umide", con uso di fluidi. Pavimentazione integra.

N.B.: all'interno di questo ambiente, in *posizione "A"*, sono presenti cisterne interrate di olio combustibile, ormai dismesse e bonificate. *Necessaria verifica per eventuali sversamenti.*

N. 5 Attività di lavaggio a secco; è presente una buca con vasca in inox per raccolta olio esausto, che veniva regolarmente svuotata da ditte di smaltimento rifiuti.

In adiacenza erano poste macchine lavatrici; sono presenti linee di adduzione sotto la pavimentazione. *Si ritiene necessaria una verifica.*

N. 6 Tintoria, con linee di adduzione e scarico in inox, di ottima fattura, poste sotto la pavimentazione, che si presenta integra.

N. 7 Macchina ripianatrice ed estrattore (di H₂O dalle pezze); sono presenti linee di scarico sotto la pavimentazione, che si presenta integra.

N. 10 Area esterna; si rileva la presenza del pozzetto finale di ispezione raccolta reflui, che venivano poi condotti all'impianto di depurazione di Baciacavallo.

- **Cabina elettrica "C.E."** in ambiente N. 1
- **Posizione "A"** (cisterna/e interrata/e di olio combustibile, dismessa/e e bonificata/e) in ambiente N. 3.
- **Posizione "B"** (cisterna gasolio interrata, dismessa e bonificata) su piazzale interno.
- **Piazzale interno:** verifica massicciata e terreno sottostante.
