PROPRIETARIO VALERIO MANCINI via delle Rose n.12 Prato	OGGETTO PIANO DI RECUPERO DI FABBRICATO DI MATRICE RURALE CON CAMBIO DI DESTINAZIONE A CIVILE ABITAZIONE	
	PROGETTISTI dott. arch. Leonardo Livio Petracchi PTRLRD52C05G999M dott. arch. Luca Razzai RZZLCU81B25G999C	UBICAZIONE Via Mozza per le risaie n.3	DATA <b>Novembre 2021</b>
	CODICE <b>RZ 02</b>	ELABORATO DOCUMENTAZIONE FOTOGRAFICA	
Via A. Arc. Martini, 6 - 59100 Prato - Tel. +39 0574/22340 leonardopetracchi@hotmail.com - P.Iva 06432690482

## DESCRIZIONE DELLE RIPRESE FOTOGRAFICHE

# Documentazione Fotografica

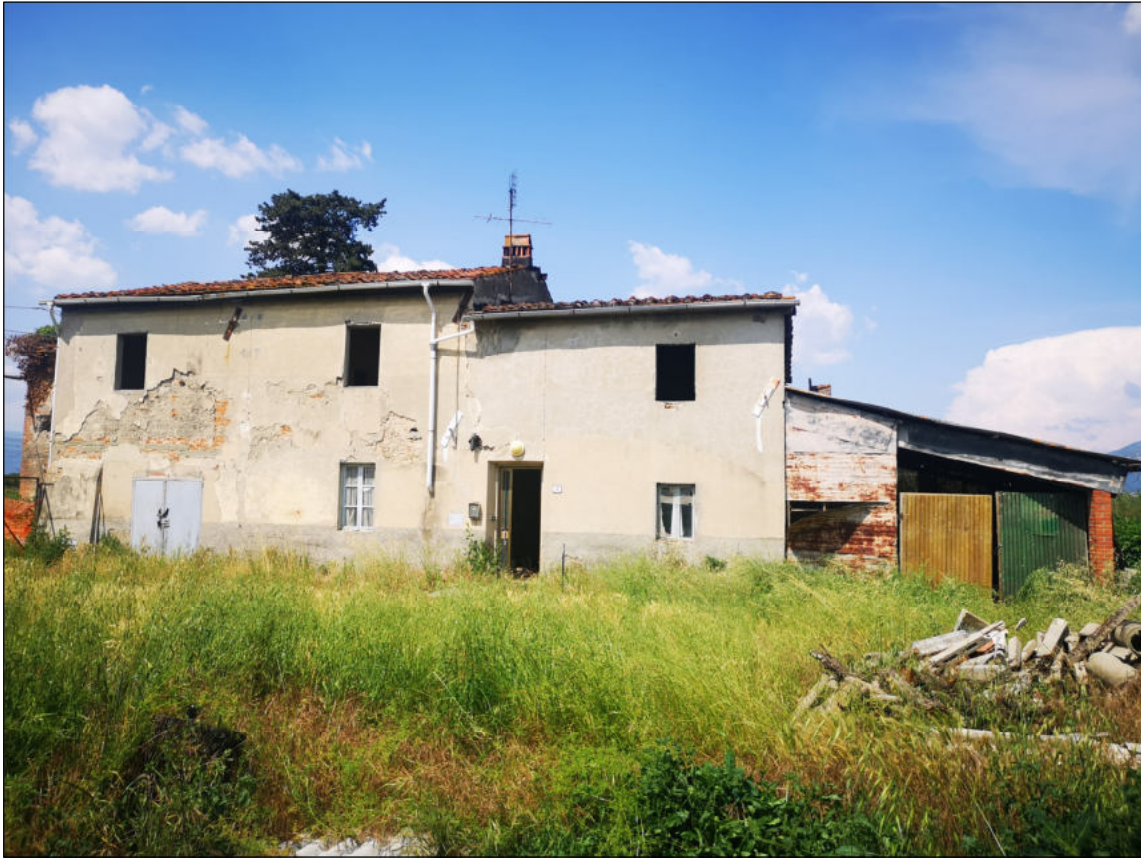
Foto 1

Foto n. 1 - Facciata principale orientata a Sud-Ovest

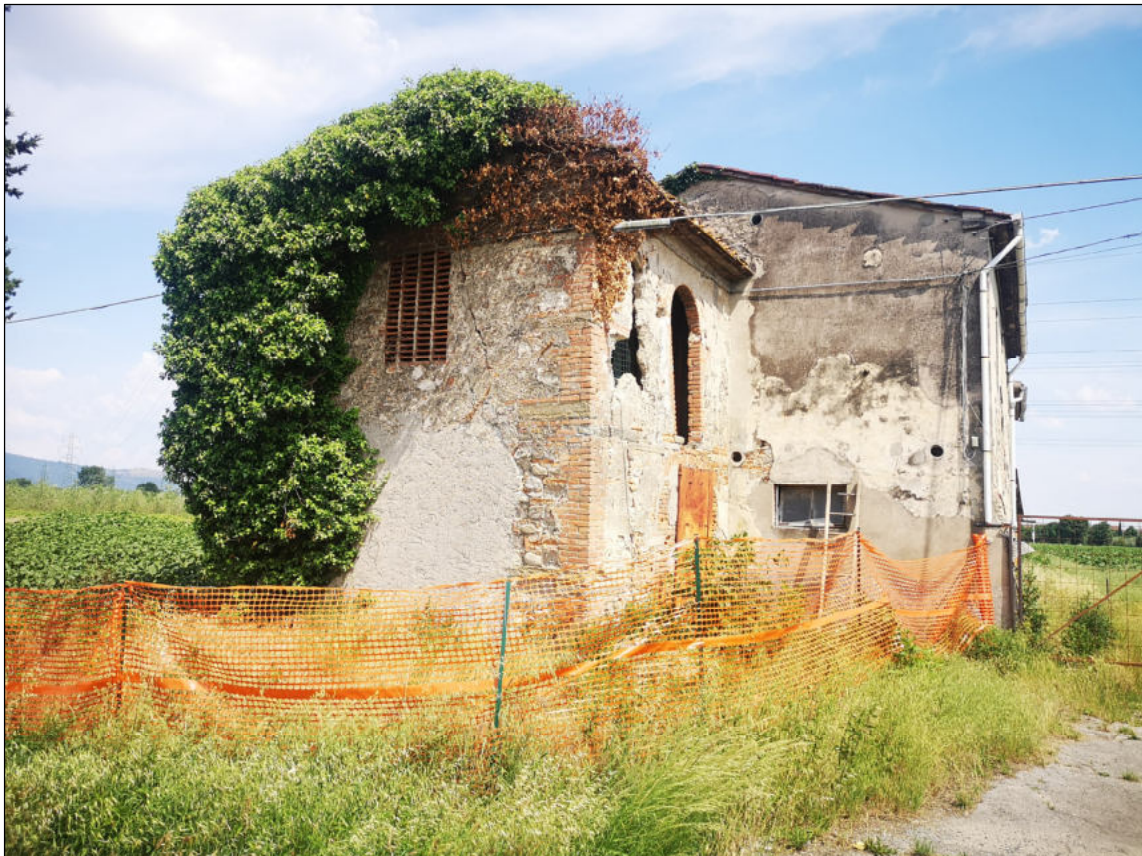
Foto 2

Foto n. 2 – Facciata fronte strada lato Nord-Ovest di cui si evidenzia il mandolato al piano 1° dell'ex fienile.

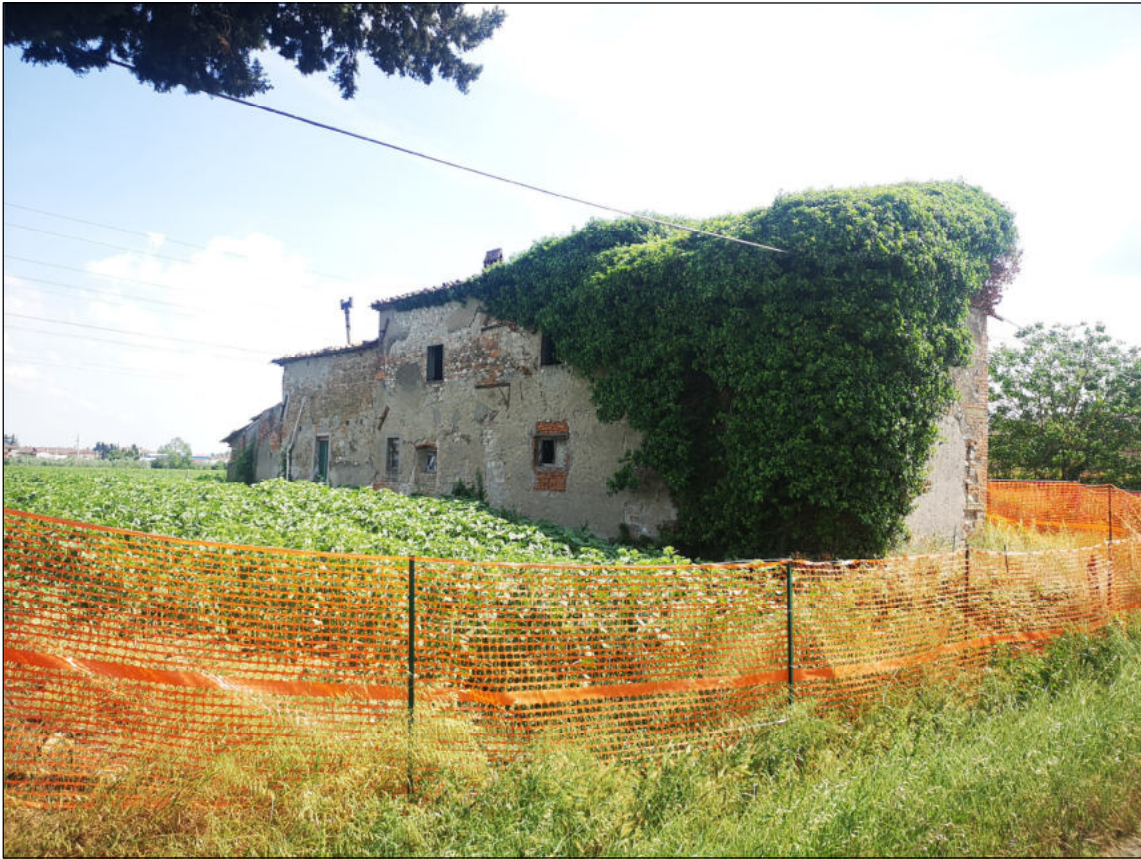
Foto 3

Foto n. 3 – Facciata tergale lato Nord-Est.

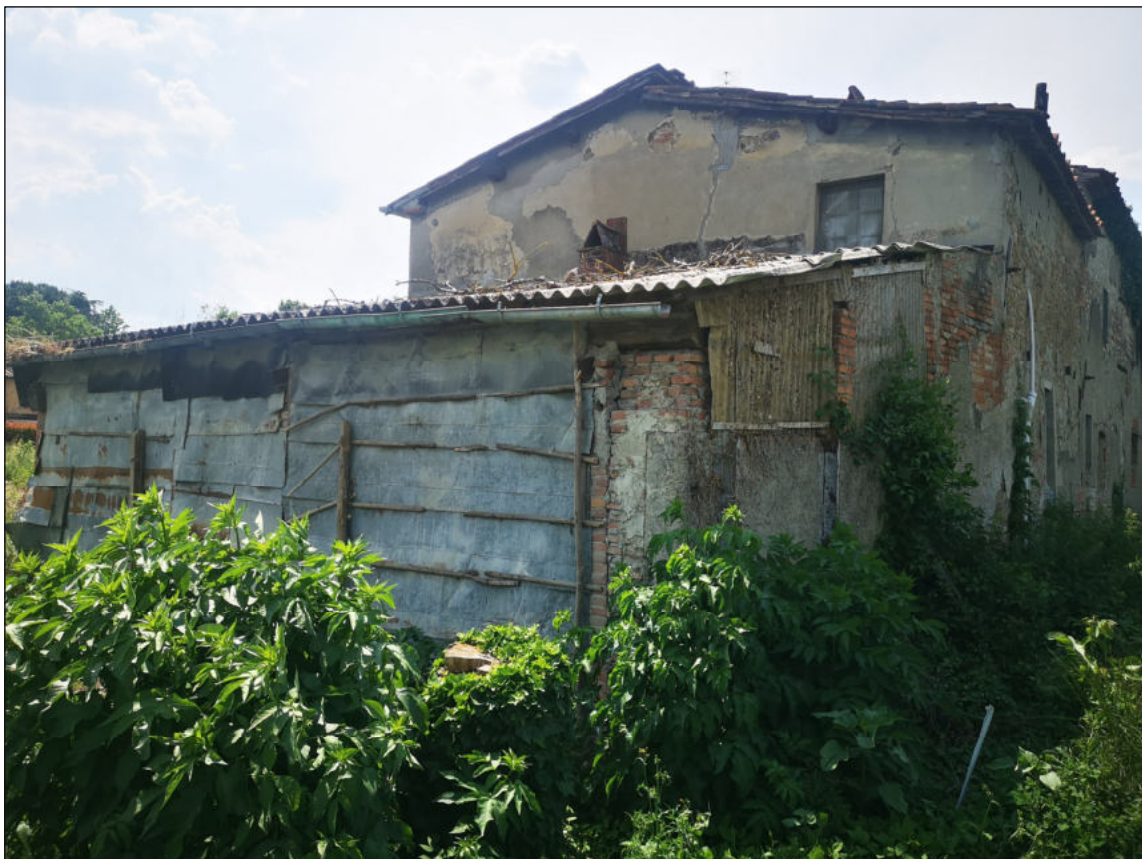
Foto 4

Foto n. 4 – Facciata Sud-Est da cui si evidenzia la cartella del tetto del volume più basso e il porticato tamponato parzialmente in lamiera con il lato Nord-Est tamponato in muratura mista di pietre e mattoni.

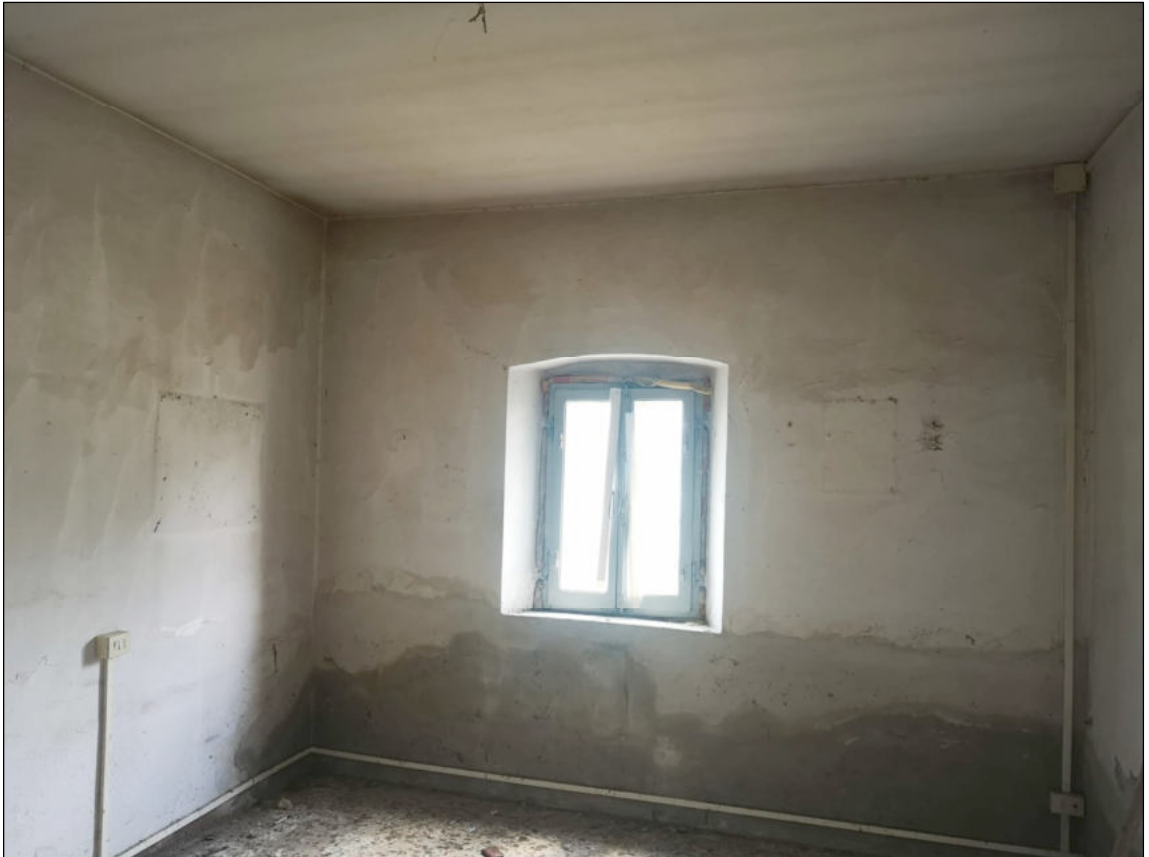
Foto 5

Foto n. 5 – Ritrae il soggiorno al Piano Terra del nucleo del fabbricato. Il solaio superiore di cui si vede l'intradosso è costituito da travetti e pignatte (Tipo Bausta) gettato in opera. Solaio superiore in longarine e tavelloni.

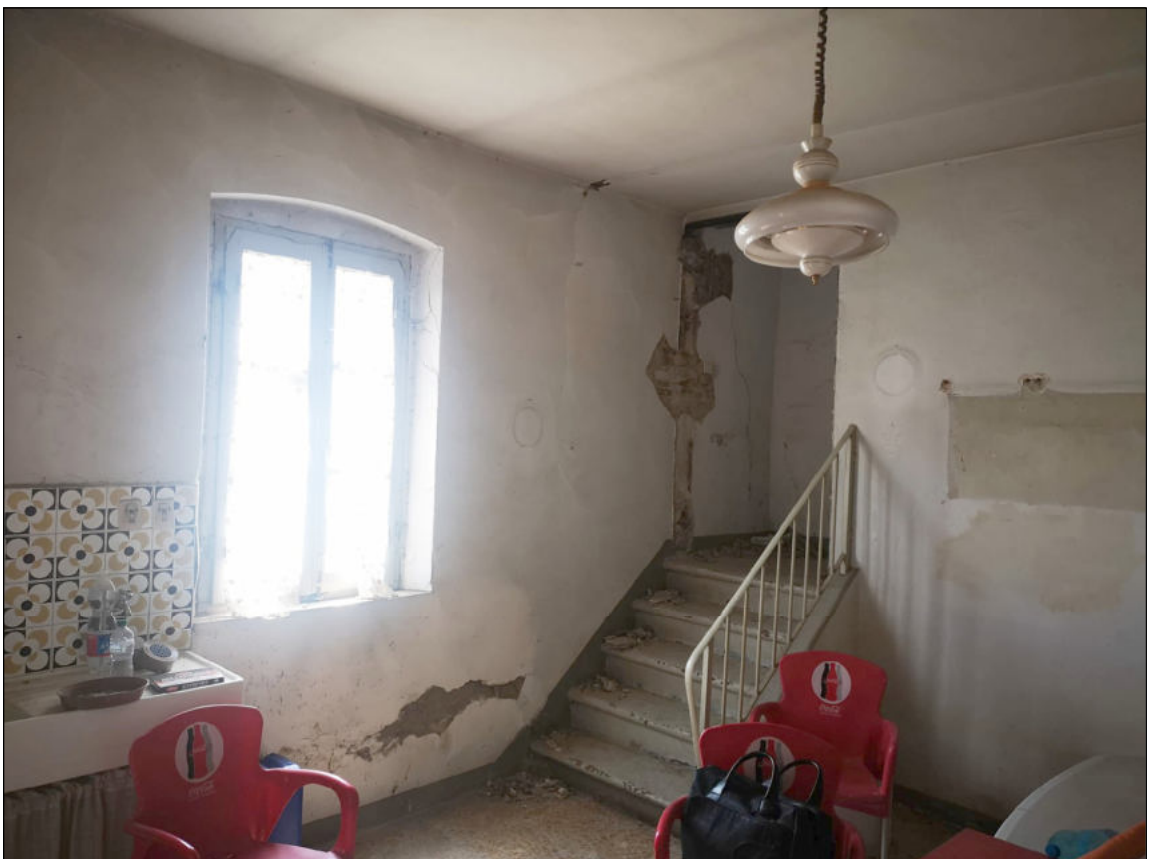
Foto 6

Foto n. 6 – Cucina al piano terra con affacciamento sul fronte principale. Solaio superiore in longarine e tavelloni.

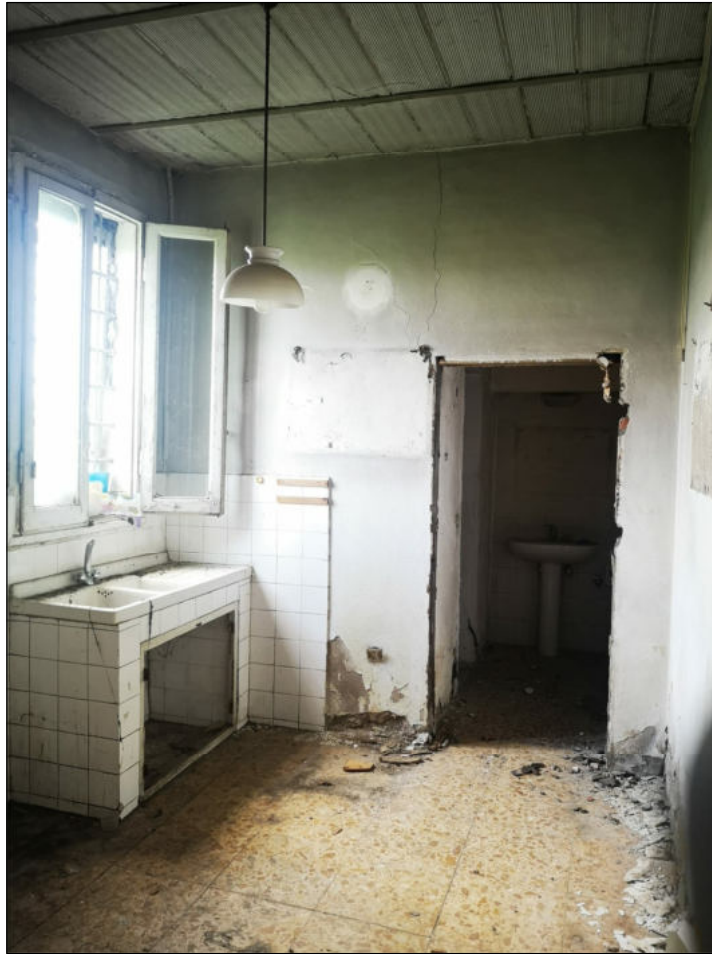
Foto 7

Foto n. 7 – Cucina secondaria al Piano Terra con affacciamento sul fronte tergale. Dalla cucina si accede ad un bagno con antibagno. Solaio superiore in longarine e tavelloni.

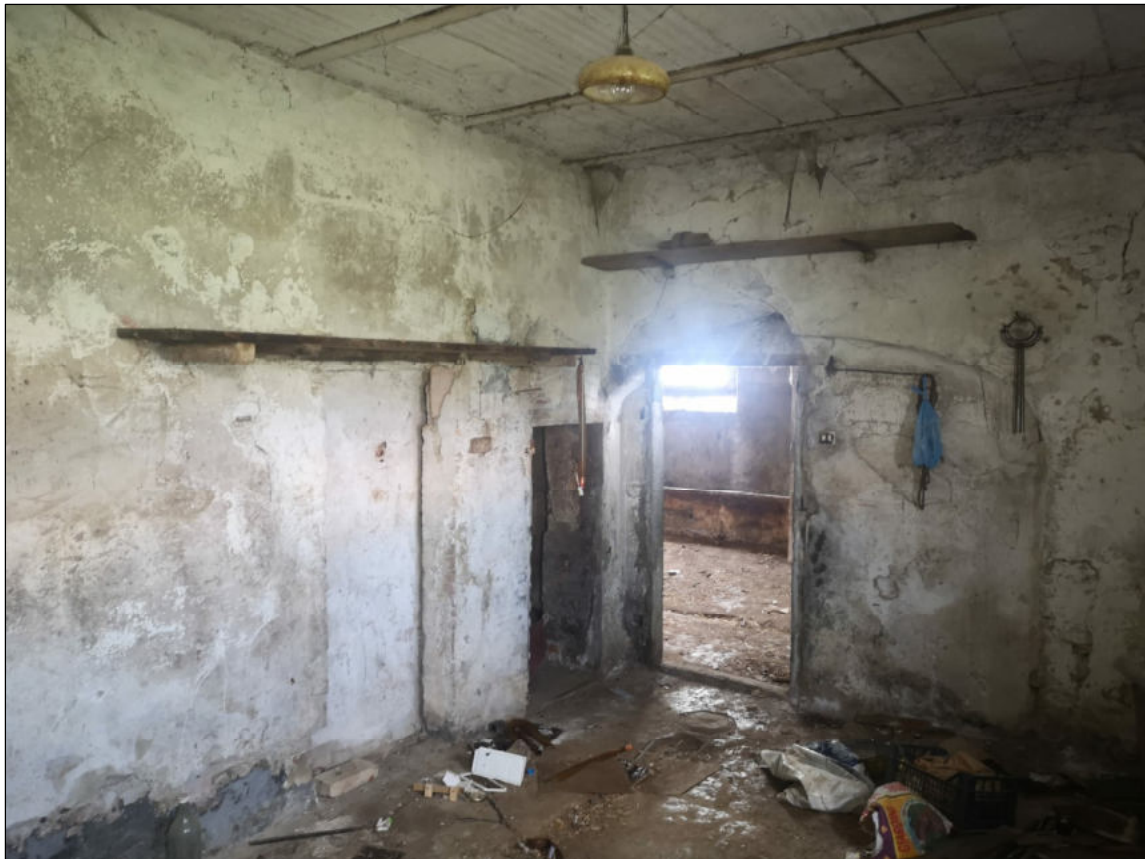
Foto 8

Foto n. 8 – Cantina interposta fra la cucina secondaria (Foto 7) e la stalla (foto n. 10) attraverso un arco a sesto ribassato con la volta interrotta, successivamente in parte tamponato. Sul fronte tergale è presente una finestra richiusa (Foto 9).

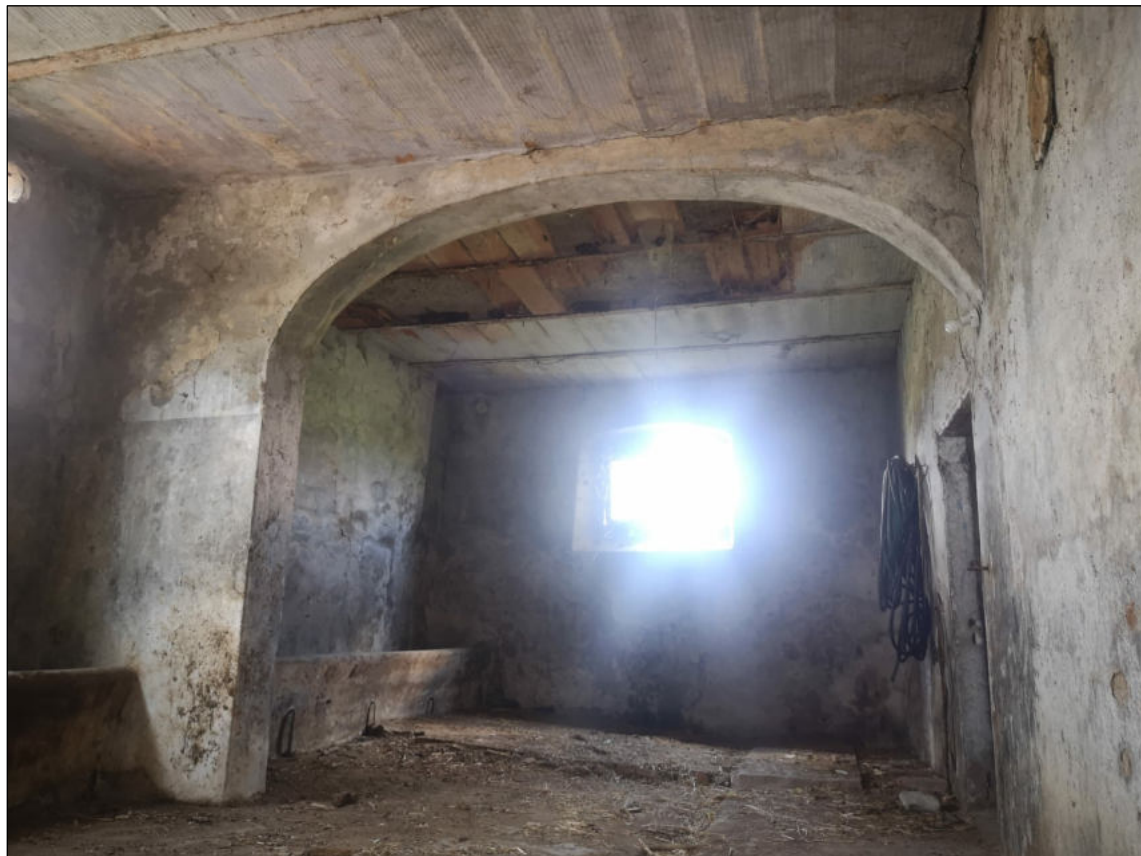
Foto 10 - Foto della stalla. Solaio pericolante in longarine e tavelloni in appoggio sulle murature esterne e sull'arco a sesto ribassato posto in posizione centrale.

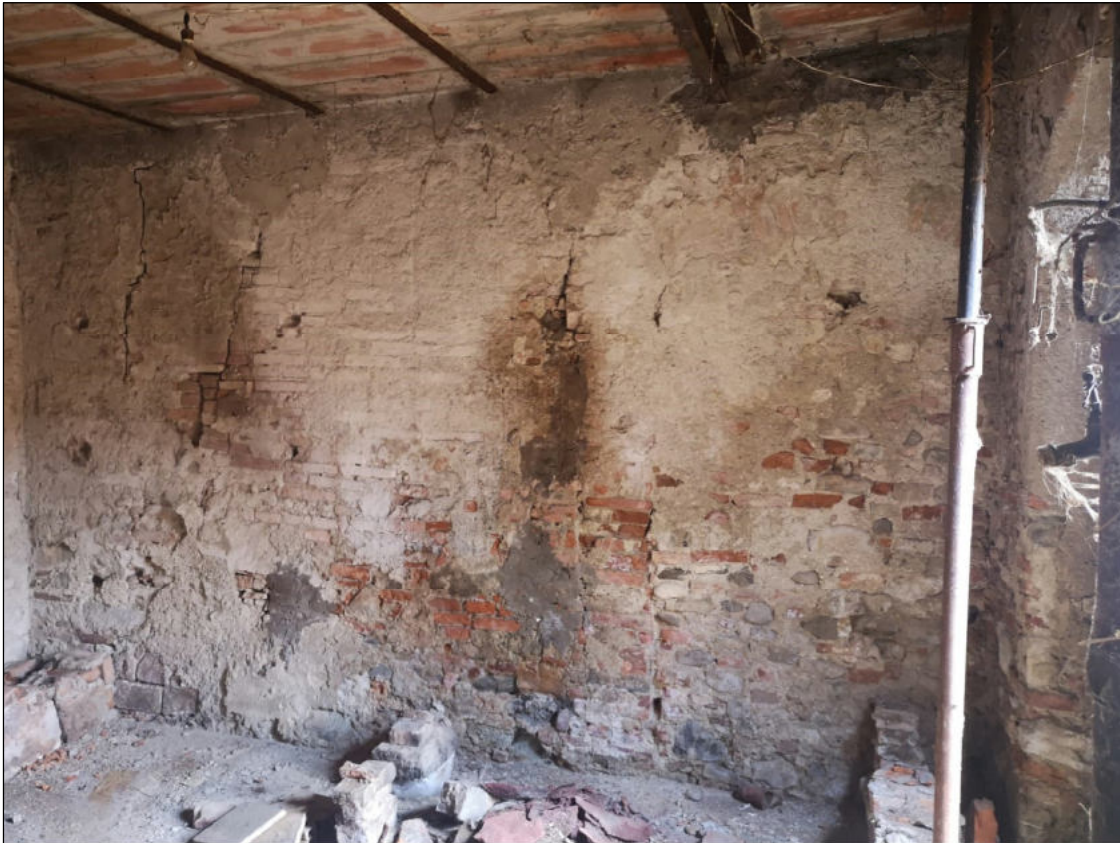
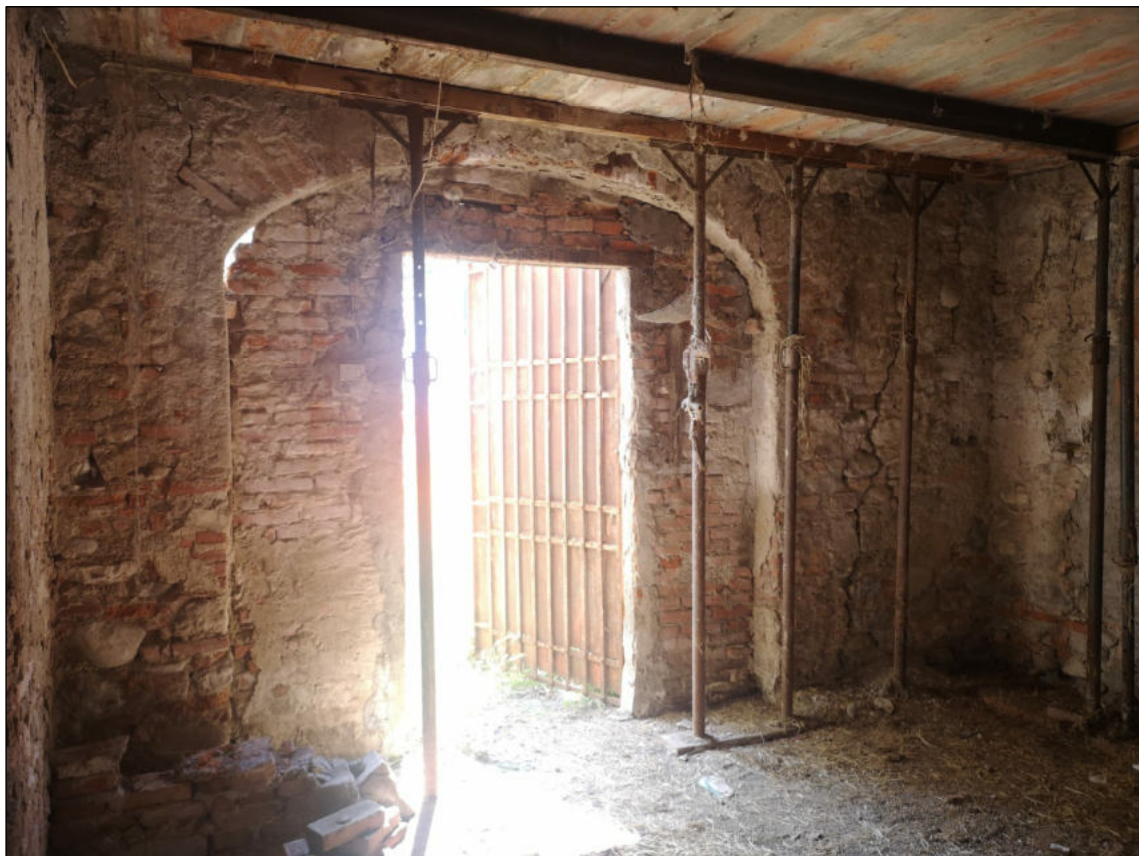
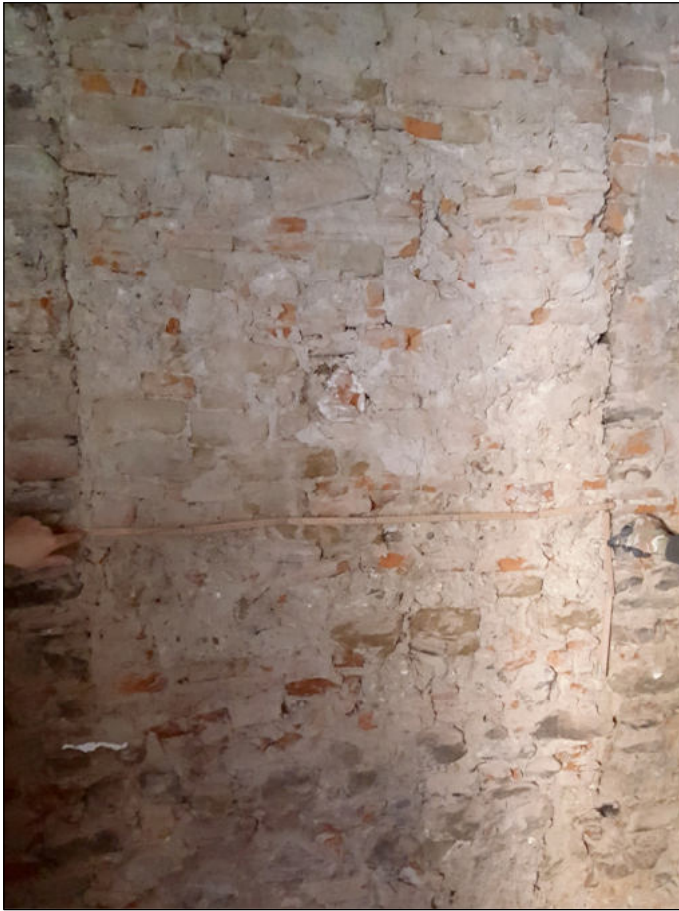
Foto 11-12-13 Interno dell'ex fienile al Piano Terra. Con particolare di una porta di

collegamento con la ex stalla, l'arco a sesto ribassato sulla parete esterna e la porta richiusa sulla parete tergale.

Il solaio intermedio è anch'esso in travi metalliche a doppio T e tavelloni, puntellato perché pericolante.

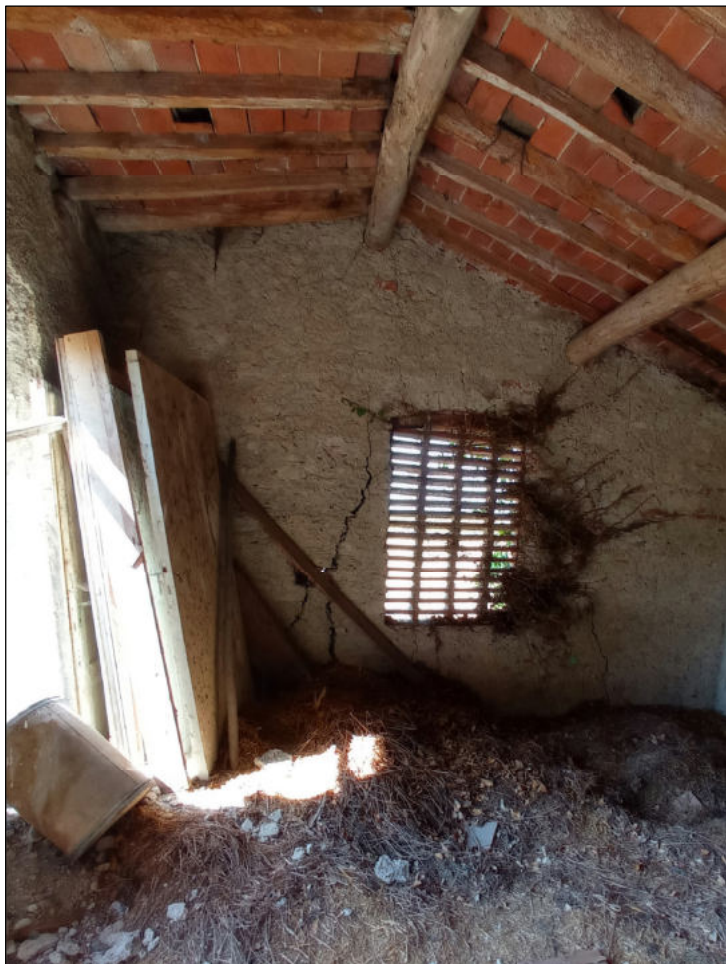
Foto 14 – Interno del Piano 1° dell'ex fienile, con il mandolato sulla parete fronte strada. La copertura è costituita da orditura principale e secondaria in legno e tavelle in laterizio.

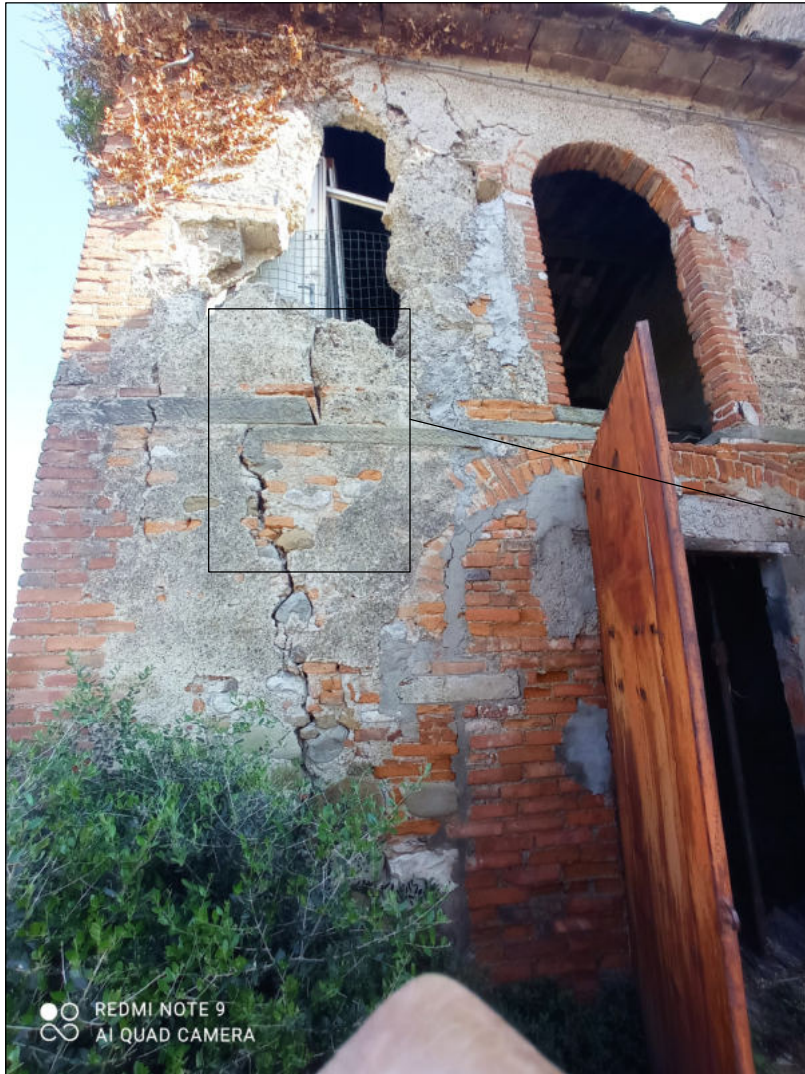
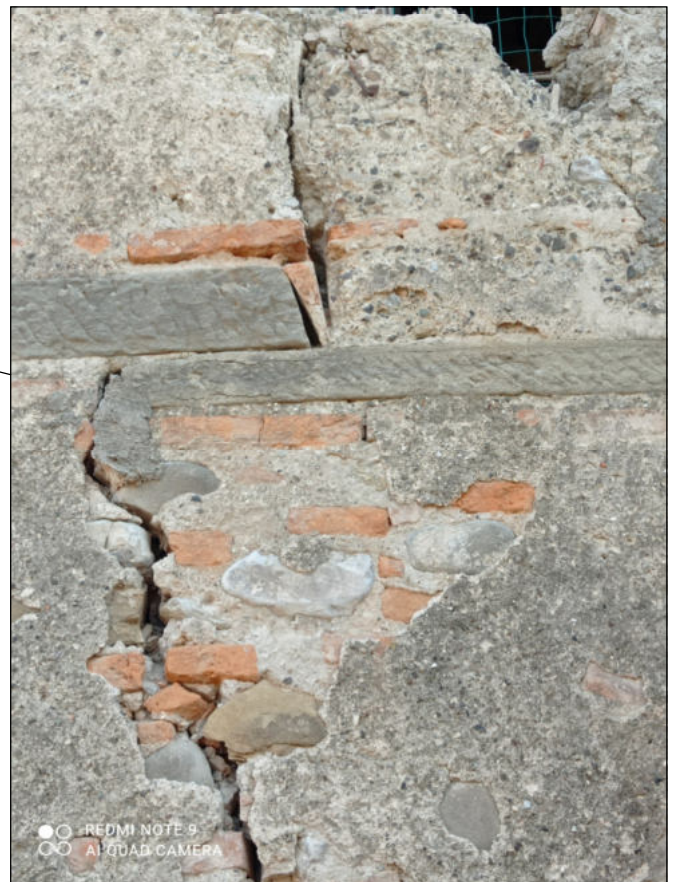
Foto 15 – 16 Esterno dei Piani Terra e 1° dell'ex fienile e particolare della importante lesione verticale.

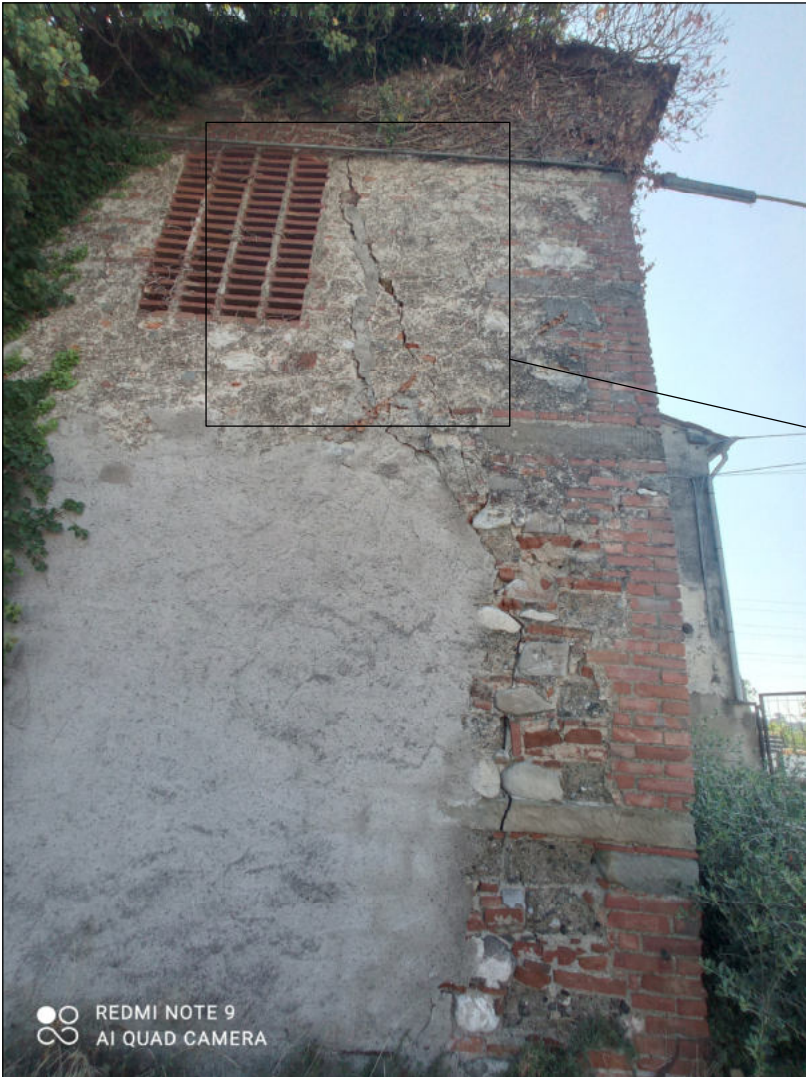
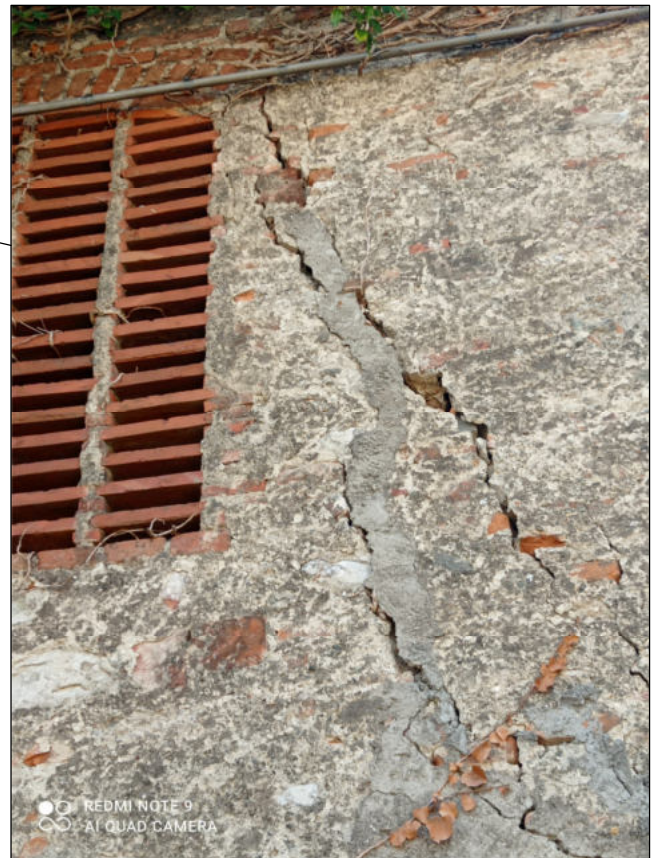
Foto 17 - 18 Esterno del Piano 1° dell'ex fienile, con il mandolato sulla parete fronte strada e particolare della lesione verticale

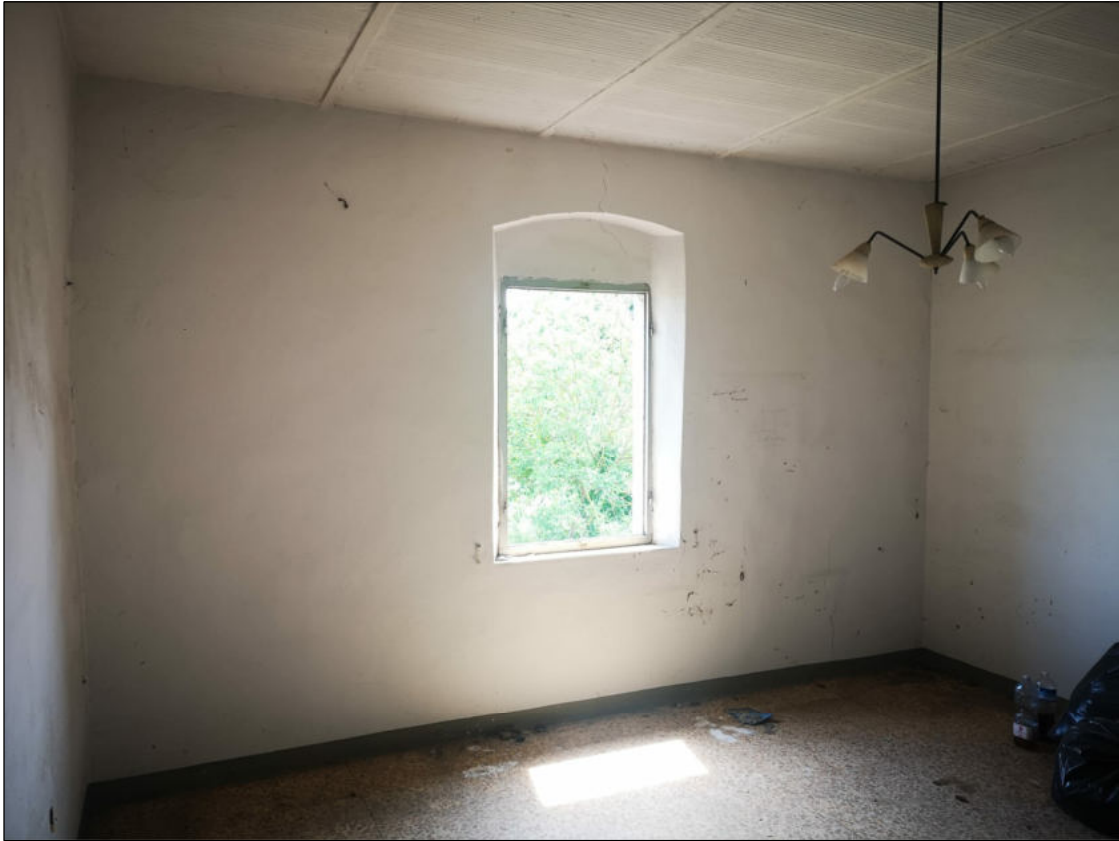
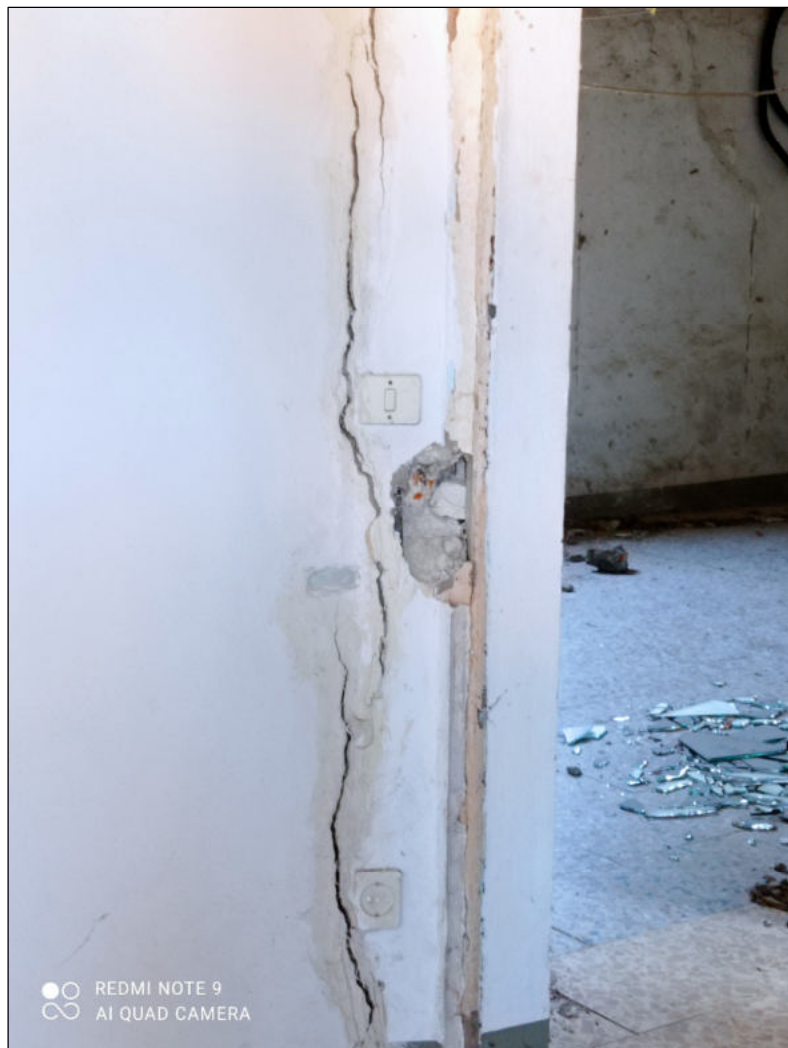
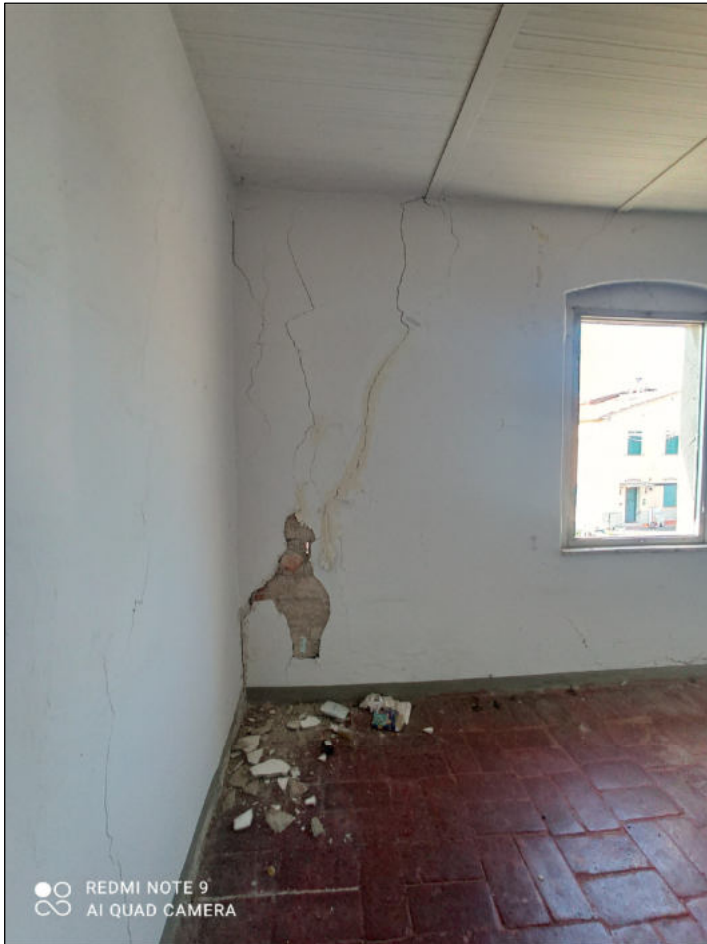
19 - 20 - 21 camera al Piano 1° con affacciamento sulla facciata Sud-Ovest. Il vano è stato controsoffittato con un solaio a longarine e tavelloni. In prossimità della porta d'accesso alla camera c'è un importante distacco fra le pareti poste ortogonalmente (Foto 20), la muratura della facciata è lesionata anche verticalmente (Foto 21).

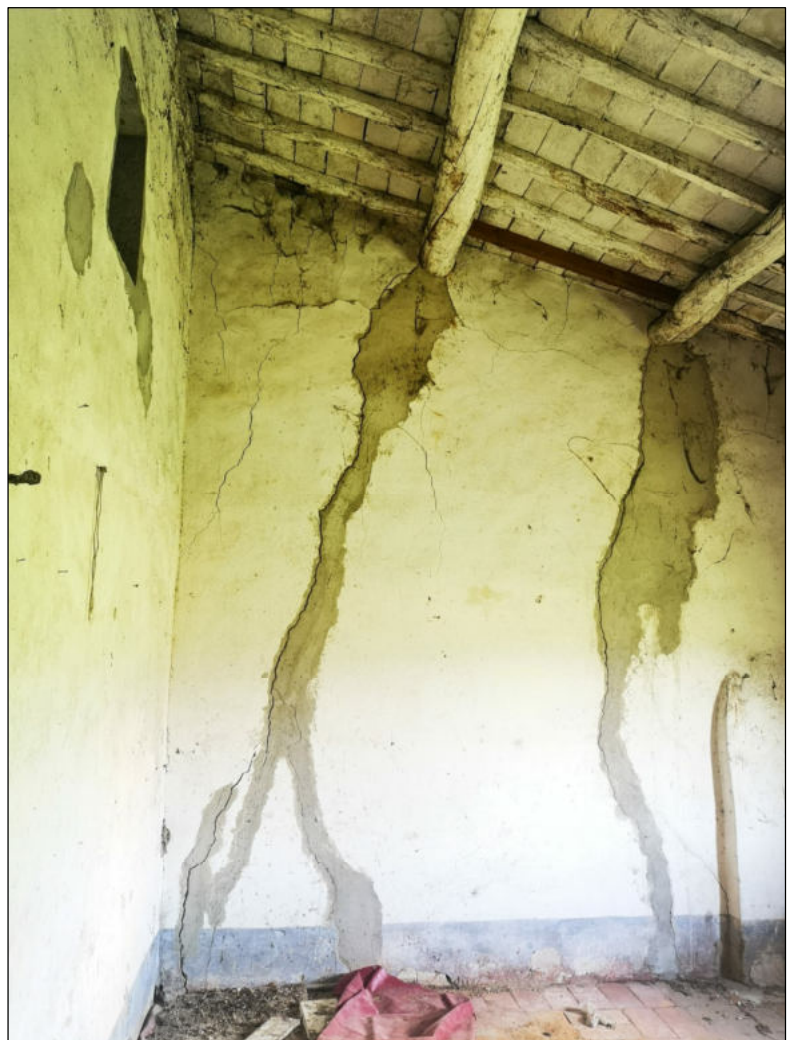
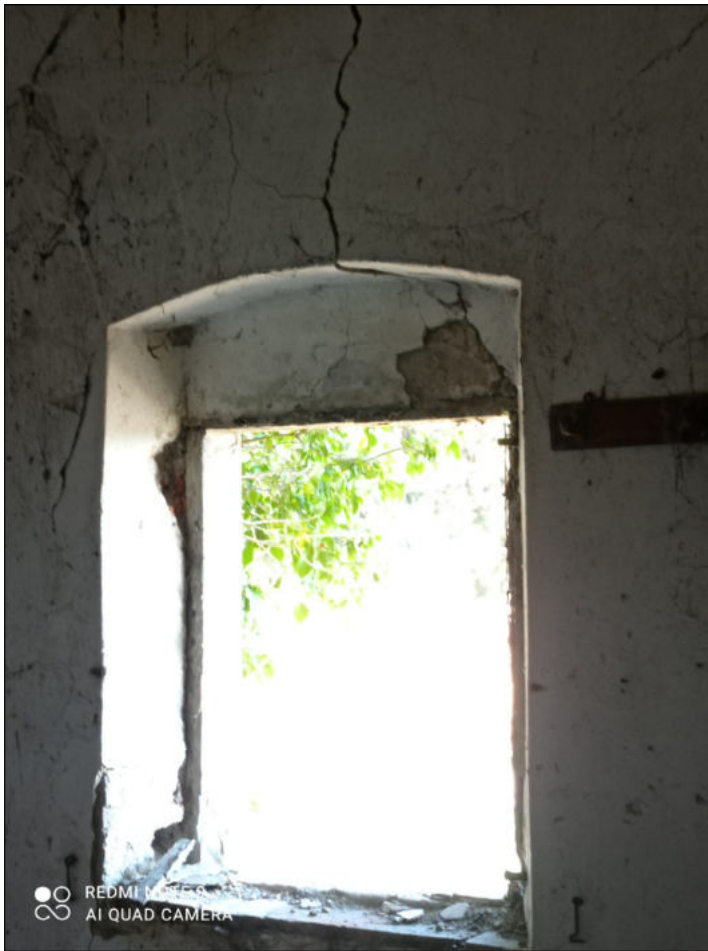
Foto n. 22 - 23 Camera con affacciamento sul fronte tergale. In corrispondenza dell'incastro delle travi del tetto si manifestano due grosse lesioni verticali che hanno diviso la muratura in tre setti separati e un'altra lesione in corrispondenza del centro della finestra.

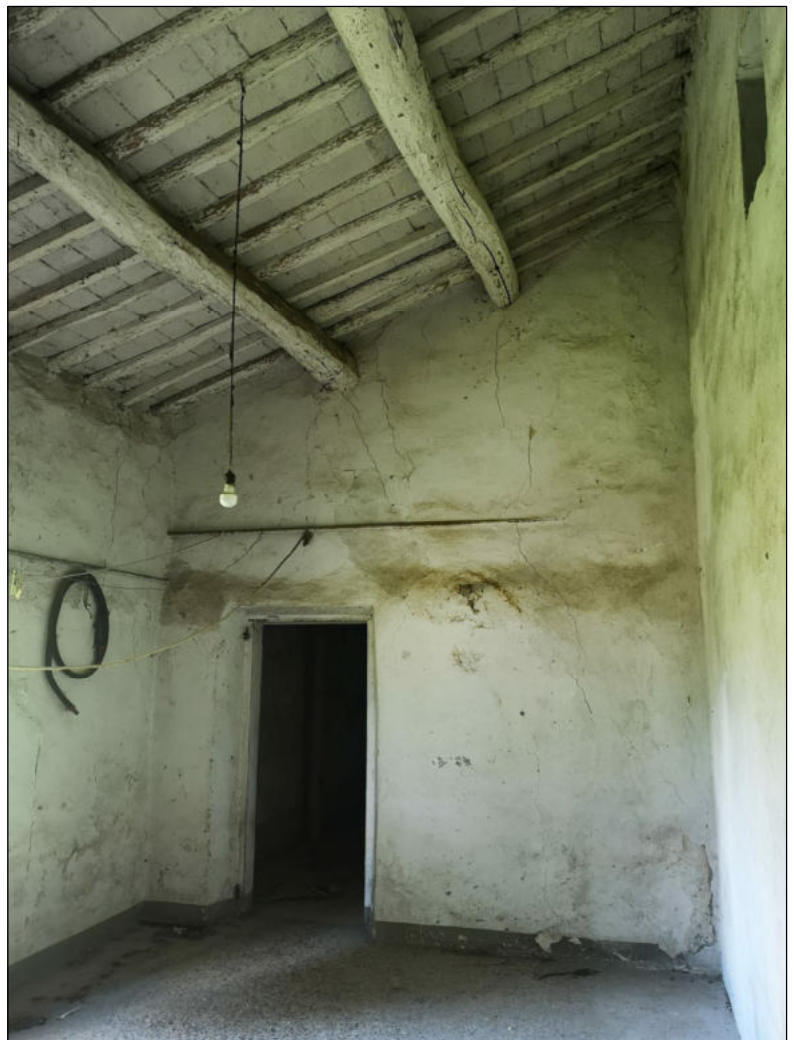
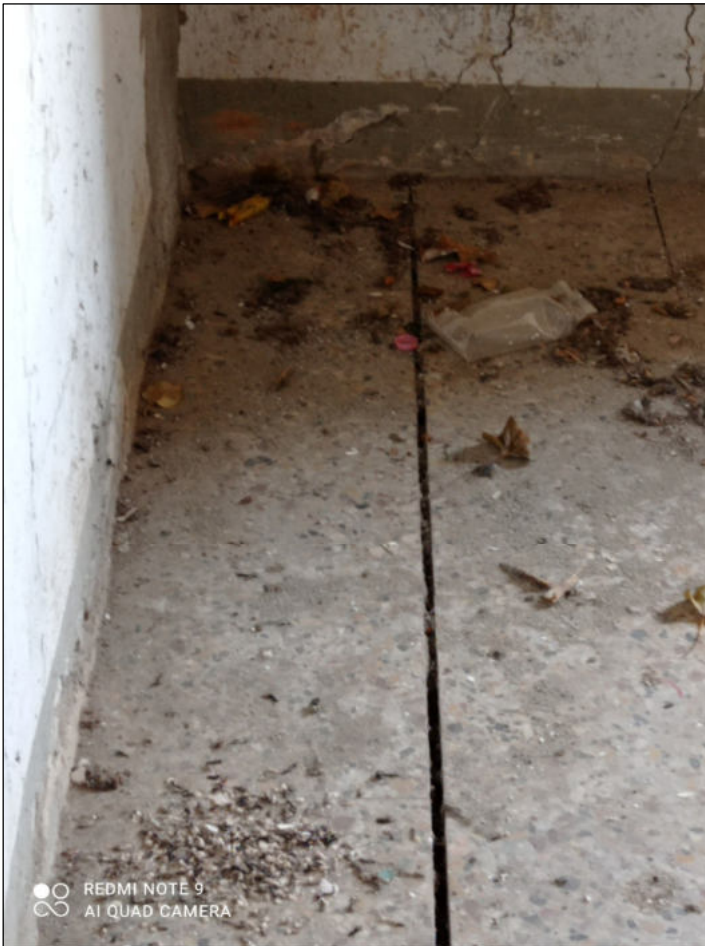
Foto 24 – 25 Camera con affacciamento sul fronte tergale, speculare alla camera delle foto precedenti. Il solaio è lesionato nel senso dell'orditura (Foto 25).

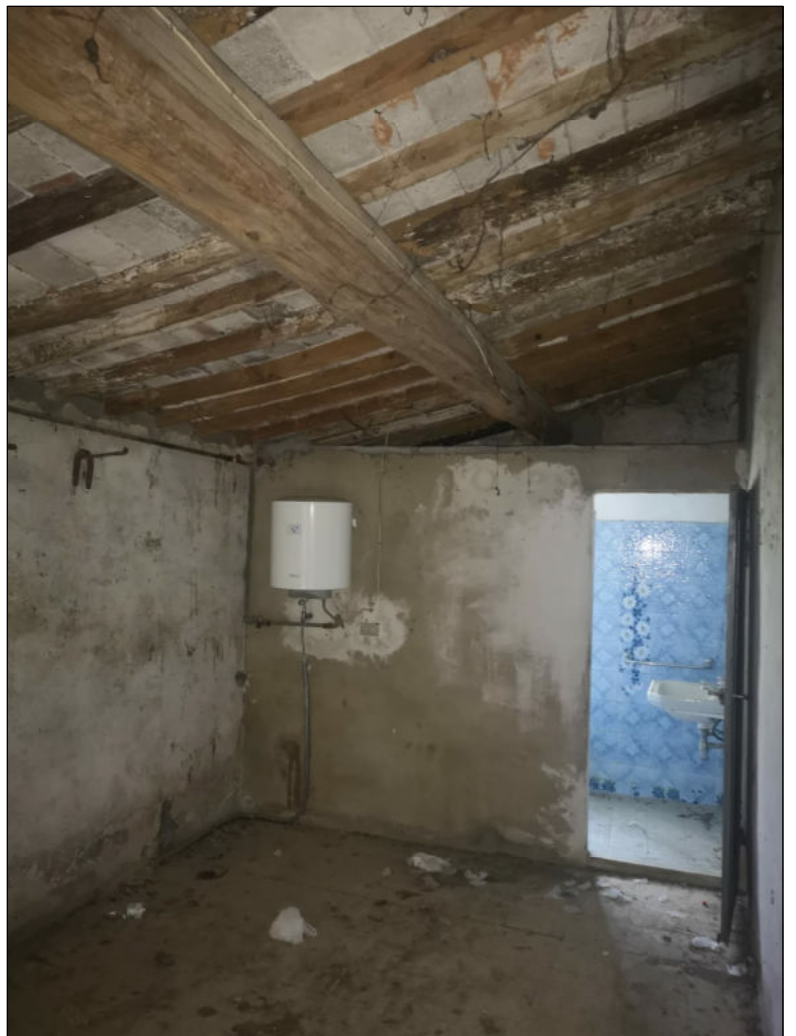
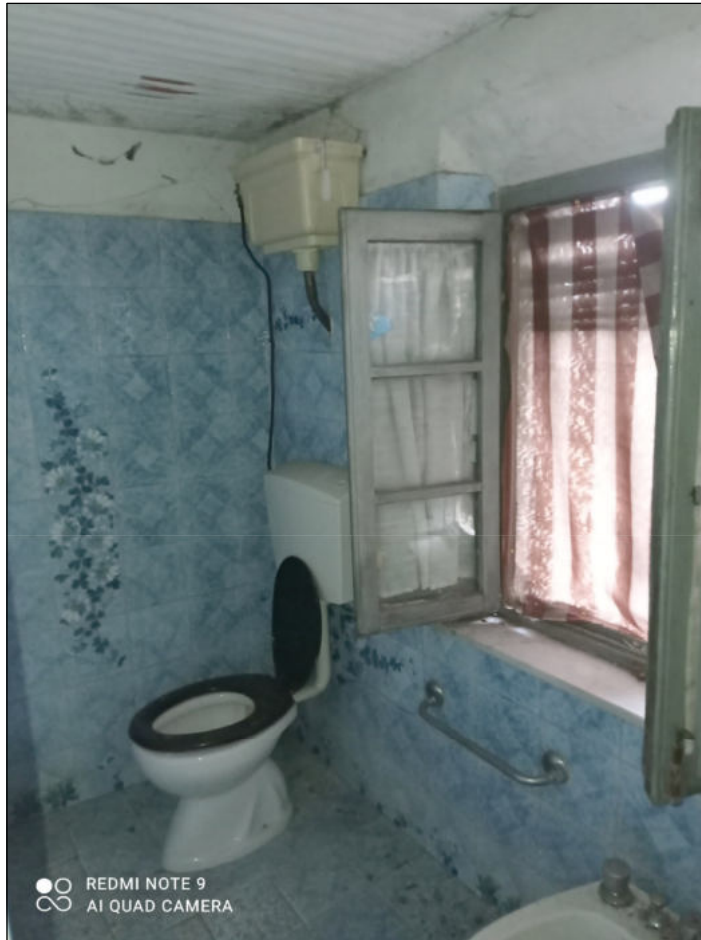
Foto 26 - Camera con affacciamento sul fronte tergale, confinante con il bagno al Piano 1° ottenuto riducendo il vano originario. Il bagno è illuminato e areato dalla finestra posta sul fronte Sud-Est del fabbricato (Foto 27).
