PROPRIETARIO VALERIO MANCINI via delle Rose n.12 Prato	OGGETTO PIANO DI RECUPERO DI FABBRICATO DI MATRICE RURALE CON CAMBIO DI DESTINAZIONE A CIVILE ABITAZIONE	
	PROGETTISTI dott. arch. Leonardo Livio Petracchi PTRLRD52C05G999M dott. arch. Luca Razzai RZZLCU81B25G999C	UBICAZIONE Via Mozza per le risaie n.3	DATA <b>Novembre 2021</b>
	CODICE <b>RZ 02</b>	ELABORATO DOCUMENTAZIONE FOTOGRAFICA	
Via A. Arc. Martini, 6 - 59100 Prato - Tel. +39 0574/22340 leonardopetracchi@hotmail.com - P.Iva 06432690482

## DESCRIZIONE DELLE RIPRESE FOTOGRAFICHE

# Documentazione Fotografica

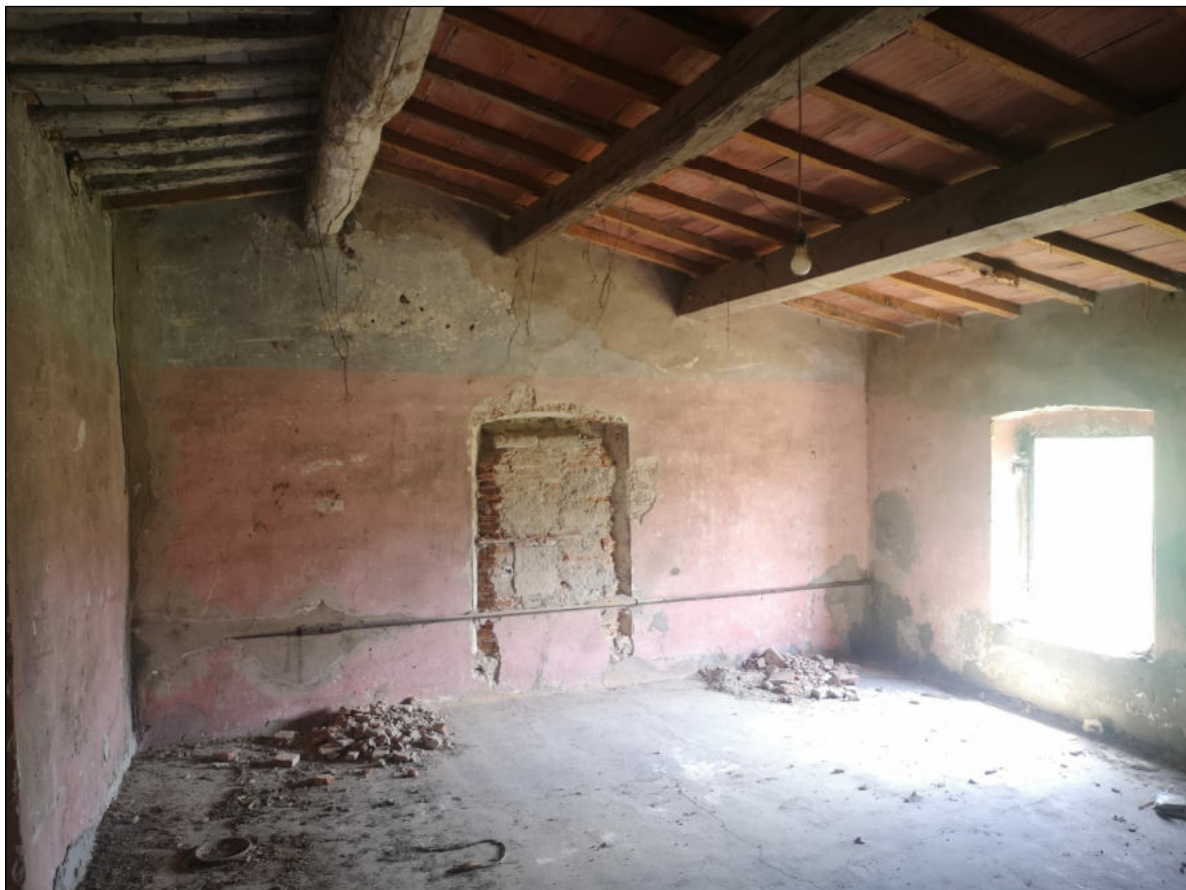
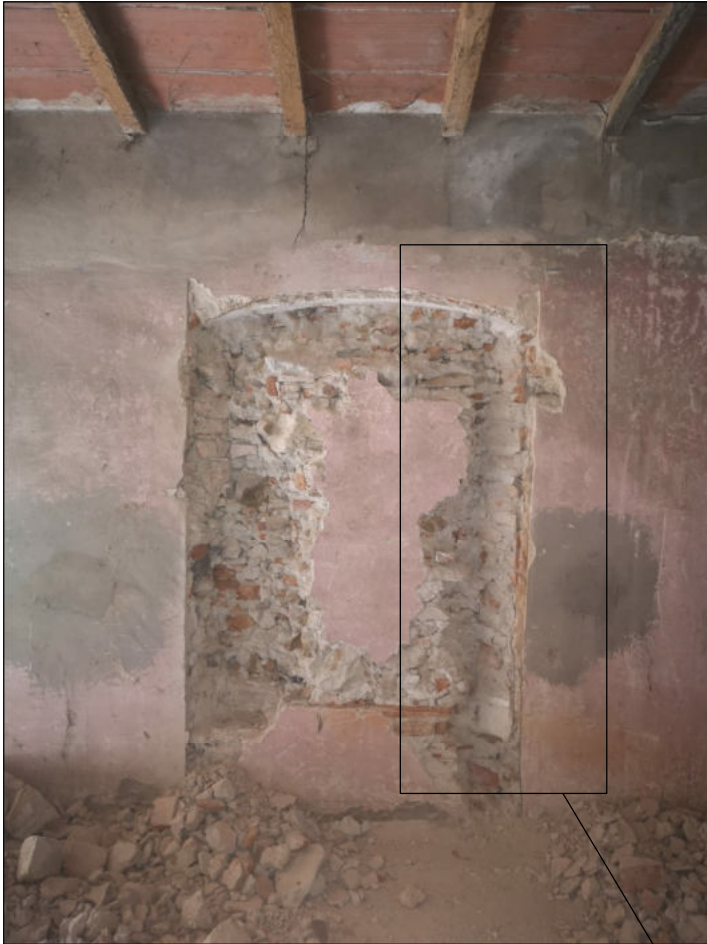
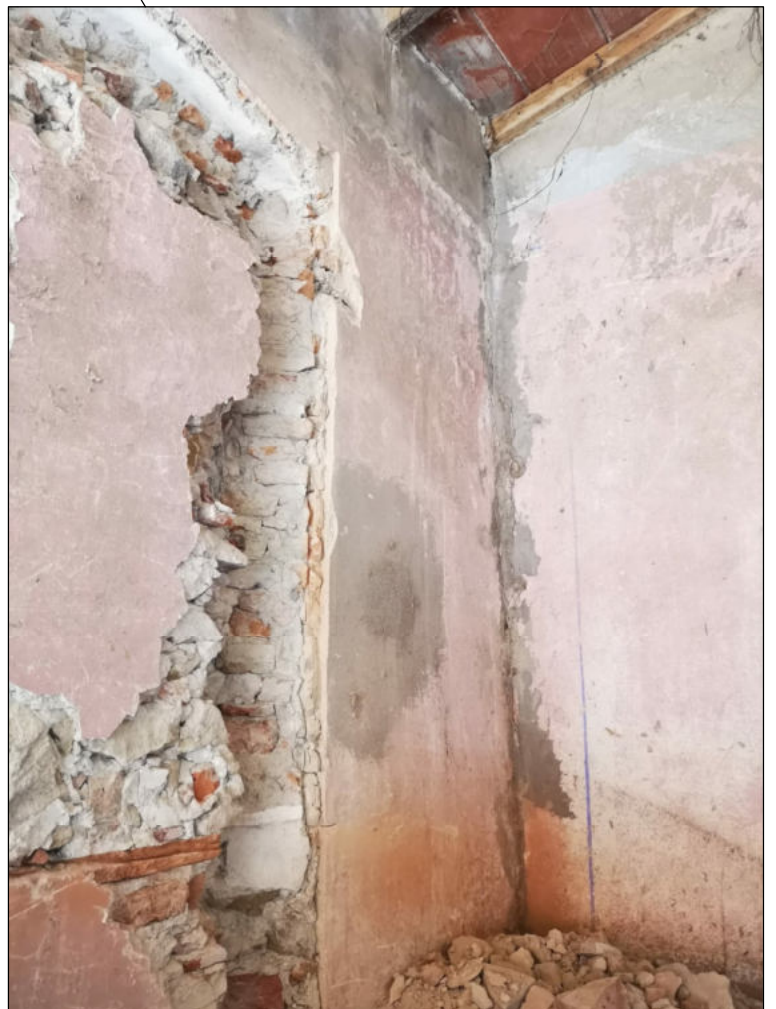
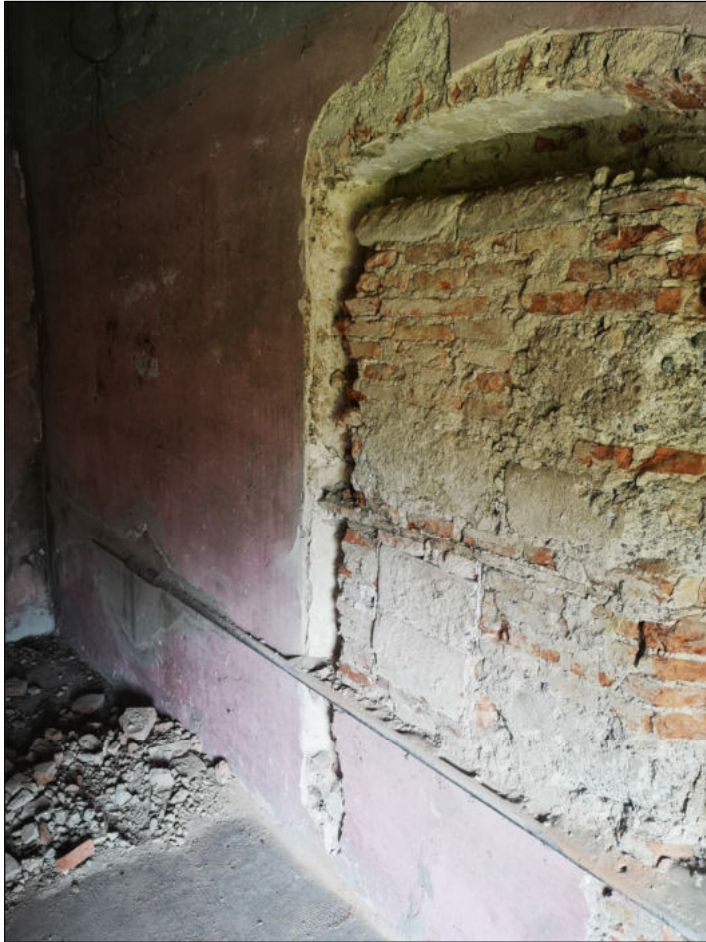
Foto 28 – 29 – 30 – 31 Camera con fronte sulla facciata principale che originariamente era

illuminata da tre finestre di cui, due sul fronte principale e una sul fronte laterale. La finestra che era posizionata sulla verticale dell'attuale porta d'ingresso (foto 29 e 30) è stata richiusa e se ne prevede la riapertura. Si prevede l'apertura anche della finestra sul fronte laterale (Foto 31).

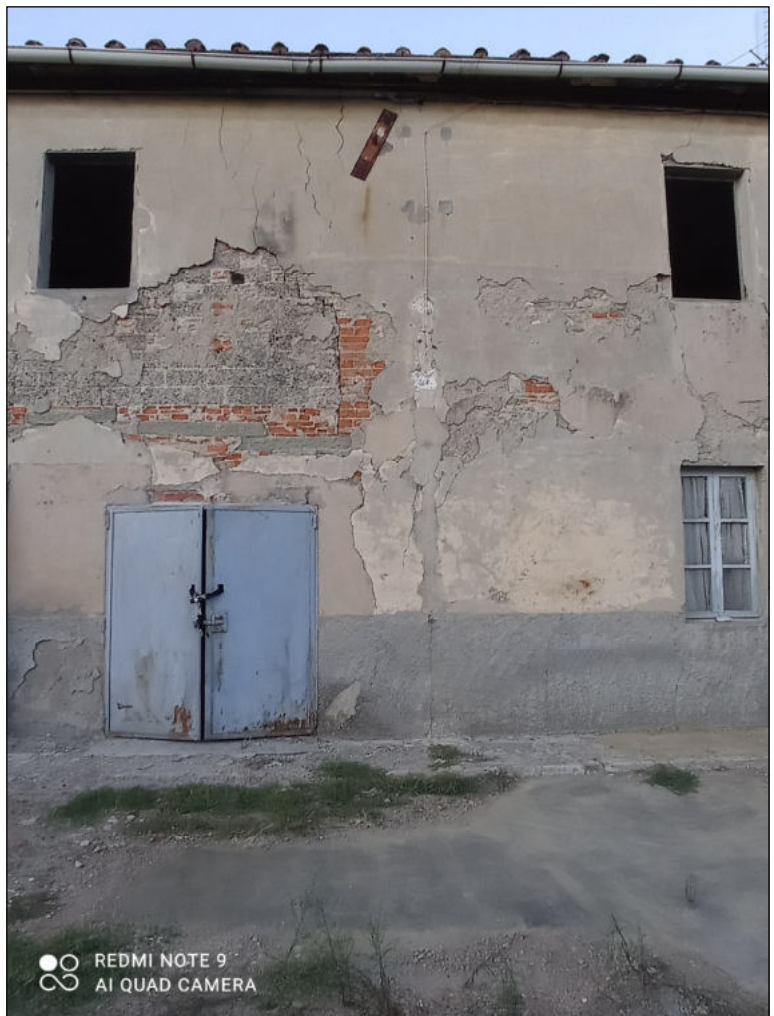
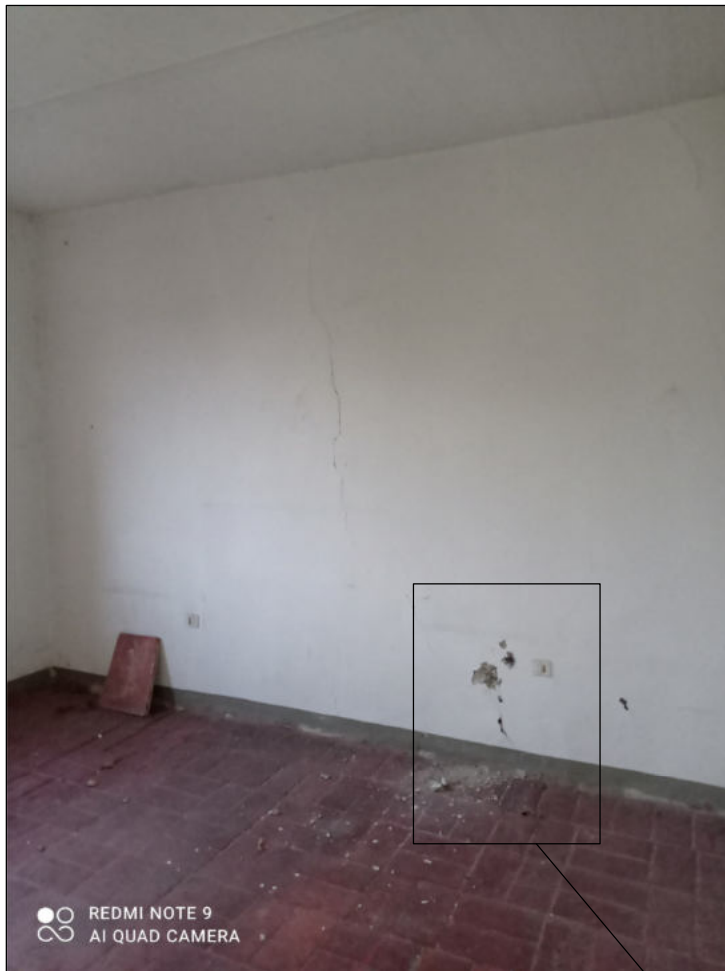
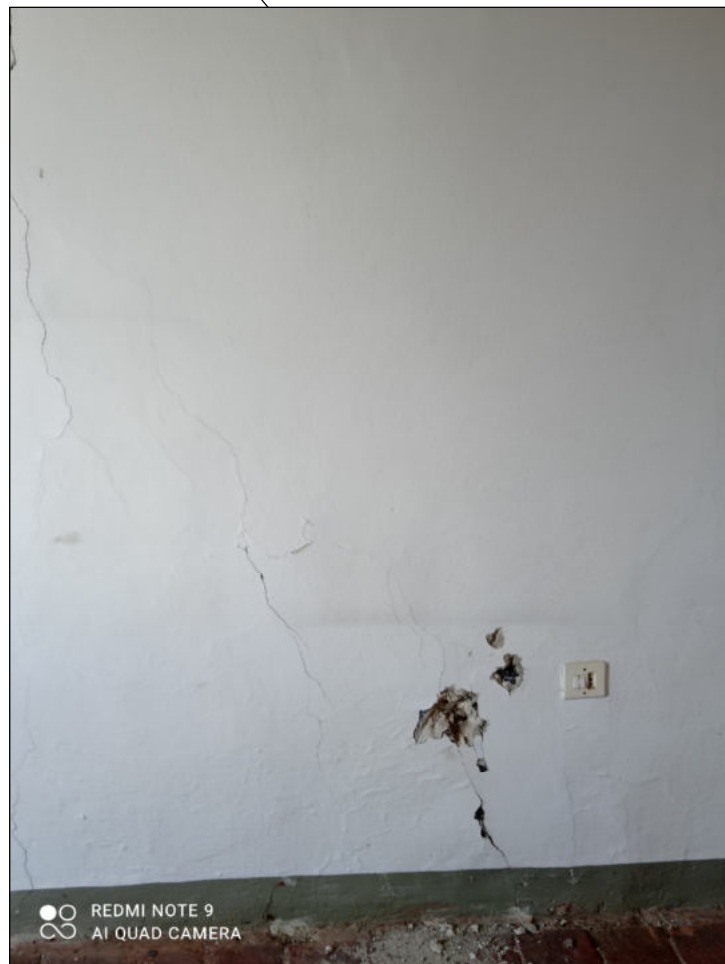
Foto 32 – 33 – 34 Facciata Sud-Ovest in cui è visibile il tipo di muratura del piano primo eseguita con blocchi di cls che, da verifica effettuata, si sfarinano al semplice sfregamento con un qualsiasi utensile metallico. Si evidenzia inoltre che la muratura della facciata è stata eseguita in tempi diversi ed è deficitaria di collegamento strutturale. Si evidenzia anche il terminale della catena trasversale di rinforzo della muratura che però non ha impedito la formazione di lesioni verticali (Foto 33-34).

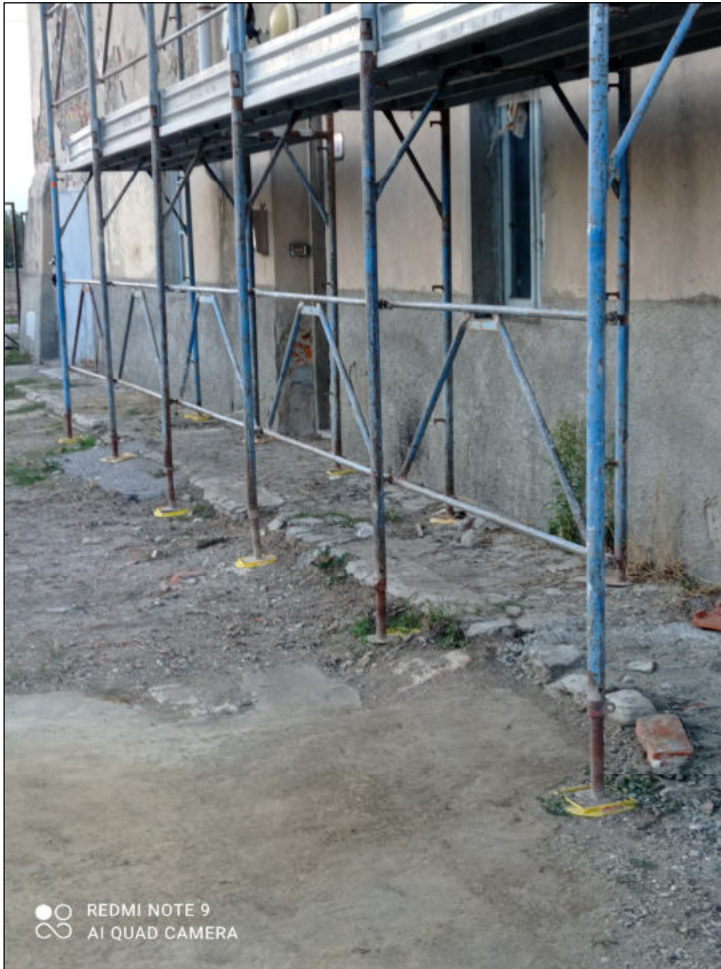
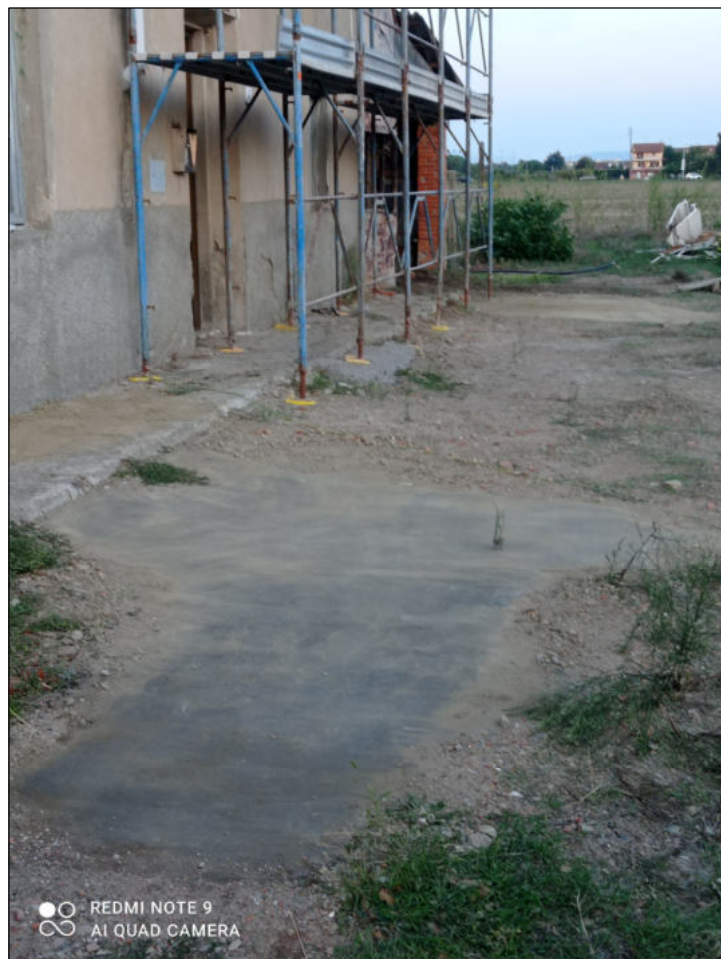
Foto 35 – 36 Vista del marciapiede antistante il fabbricato e dell'aia di cui appare una residua pavimentazione in calcestruzzo.

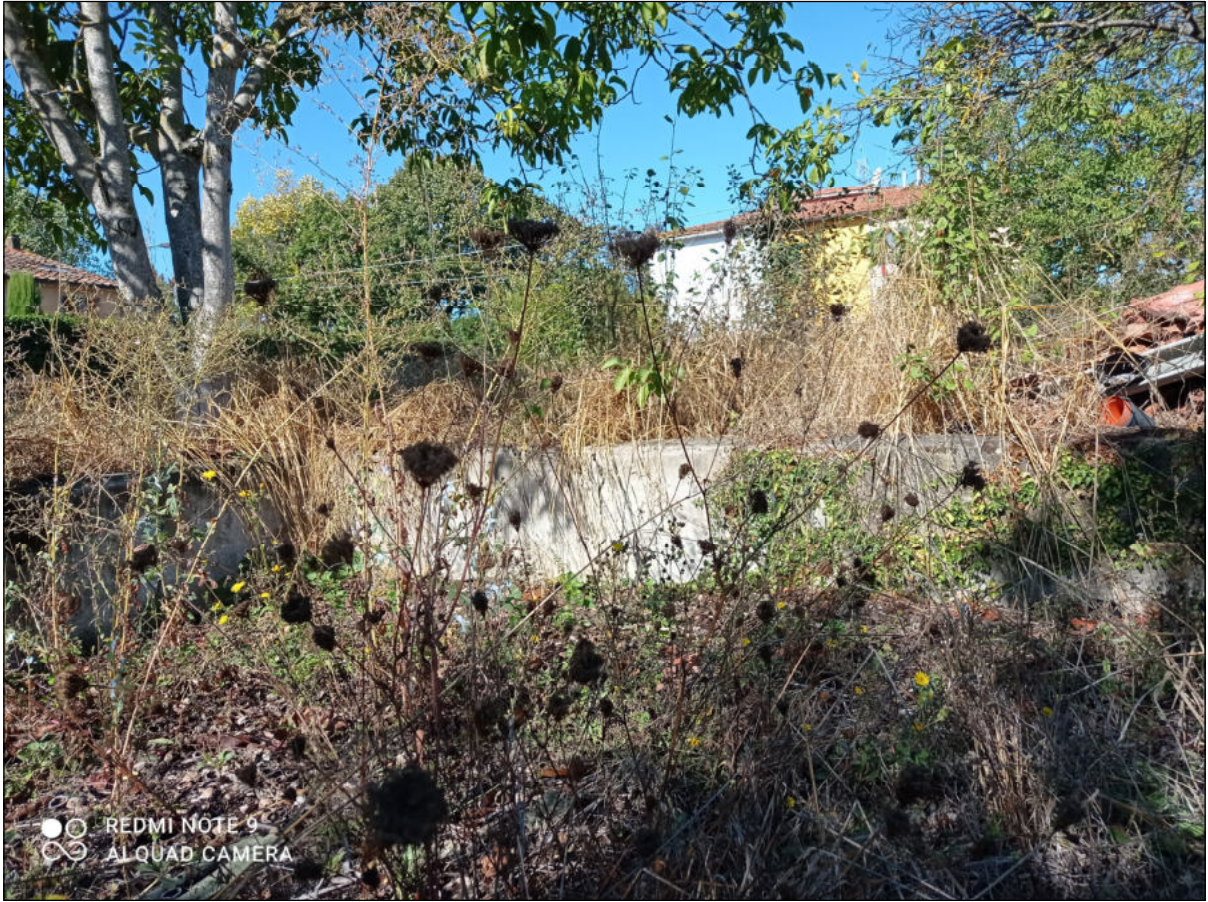
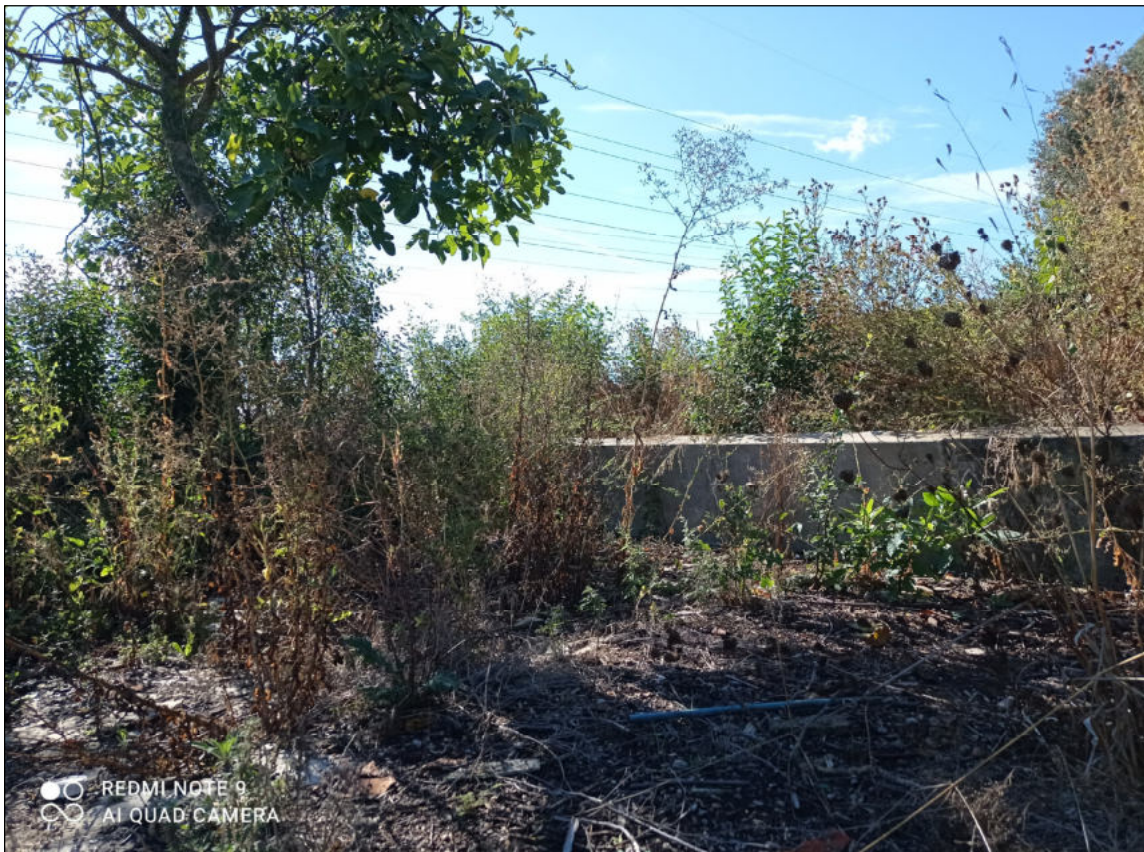
Foto 43 – 44 Particolare dei muri perimetrali della concimaia tuttora pavimentata in calcestruzzo e della vegetazione circostante.
