VARIANTE AL PIANO DI RECUPERO
n. 342/2015
COMPLESSO SANTA CRISTINA A PIMONTE
Via per Poggio Secco, 58 Prato

RELAZIONE DEL VERDE

ANALISI VEGETAZIONALE di VILLA SANTA CRISTINA, POSTA in VIA PER POGGIO SECCO n. 58, nel COMUNE di PRATO

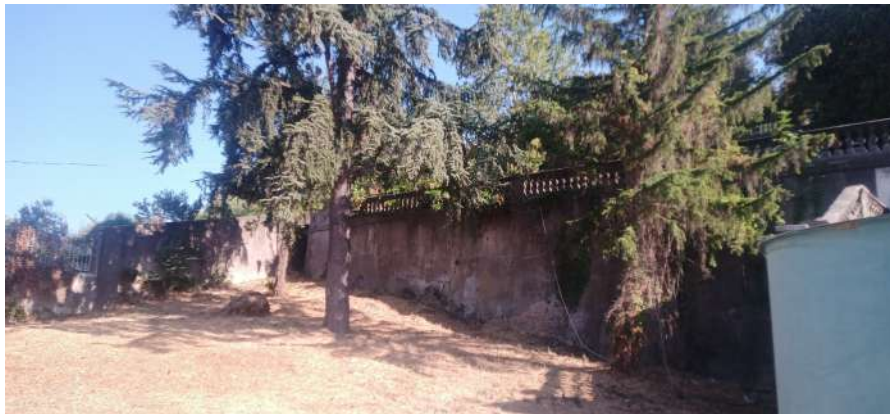
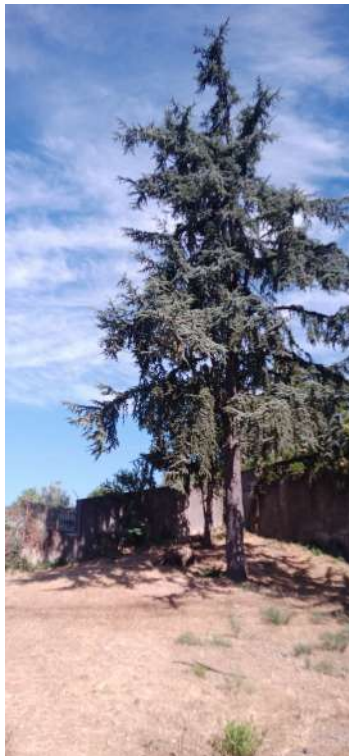
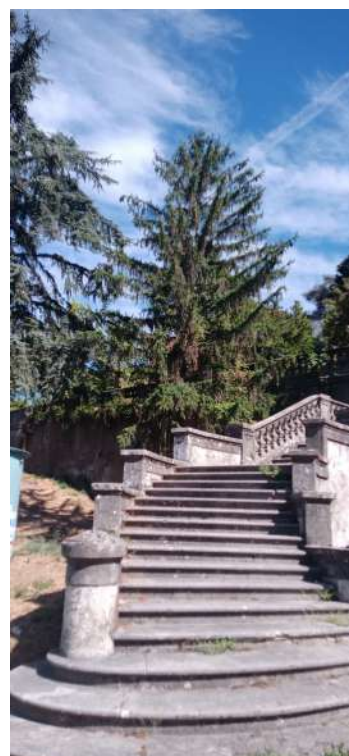
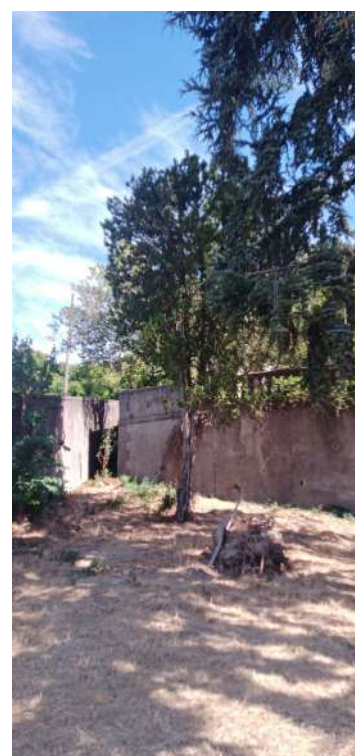
AREA A

Trattasi di un piccolo spazio a verde in pendenza posto a sinistra del cancello d'ingresso e della scalinata. Qui allignano un abete rosso (*Picea abies* Karst.), un cedro (*Cedrus atlantica* Man.) e una thuja (*Thuja orientalis* L.). Il cedro si presenta in buone condizioni vegetative e ne consiglio il suo mantenimento mediante una potatura di risanamento. Le restanti due piante invece, sono da considerare "indigene" per il territorio Toscano. In particolare l'abete rosso risulta lontano dal suo "optimum climatico" e tenuto conto della superficialità del suo apparato radicale ne consiglio l'abbattimento. La Thuja, può essere mantenuta o meno a seconda delle esigenze progettuali.

Sopra vista dell'area, sotto rispettivamente cedro, abete rosso e thuja)

L'area, visto l'esposizione, si presta alla realizzazione di un piccolo frutteto, o comunque alla composizione di un'area ricreativa.

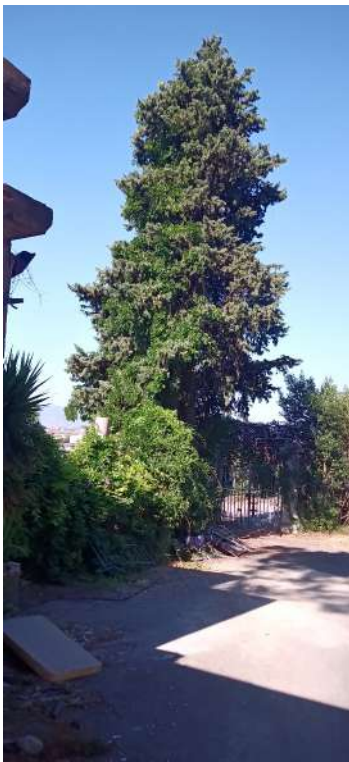
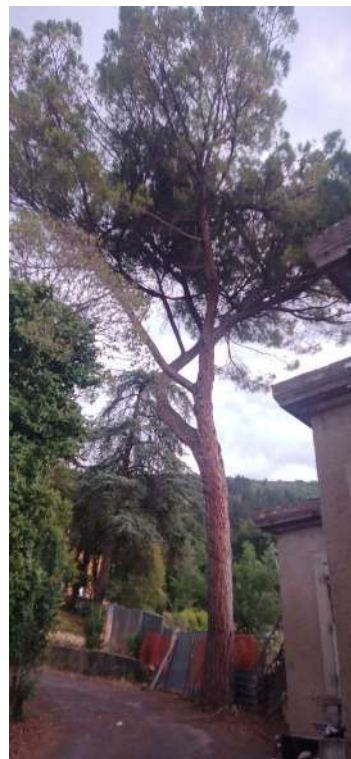
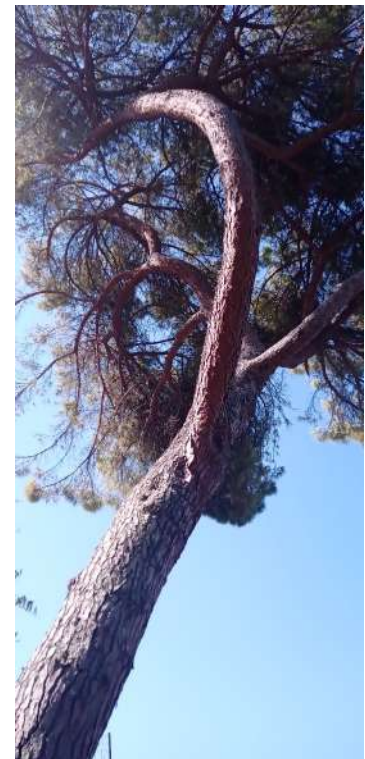
AREA B

Trattasi dell'area immediatamente a destra l'ingresso principale, interessata da una vecchia siepe di alloro (*Laurus nobilis* L.) e ligustro (*Ligustrum lucidum* Ait), un rampicante di glicine (*Wisteria sinensis* Sweet) e un bel cipresso (*Cupressus sempervirens* L.).

Allo stato attuale la chioma del cipresso risulta ben vegeta pertanto se ne consiglia il mantenimento.

Proseguendo in direzione del casotto, sulla destra salendo verso la villa, si trova una pianta di pino domestico (*Pinus pinea* L.) di circa 50-60 anni, allignata tra la sede stradale e il manufatto edilizio. Tenuto conto della posizione incongrua (fondazioni con limitazioni della zolla, impermeabilizzazione del suolo) della forma della chioma (molto disordinata e mal strutturata); degli interventi edilizi da eseguire (rifacimento strada e manufatto) che danneggeranno inevitabilmente il suo apparato radicale, ne consiglio l'abbattimento. Consiglio infine la sostituzione della vecchia siepe di alloro.

Sopra rispettivamente il cipresso con rampicanti e aiuola di alloro residuale, il pino d. e la sua chioma molto disordinata e mal strutturata,.

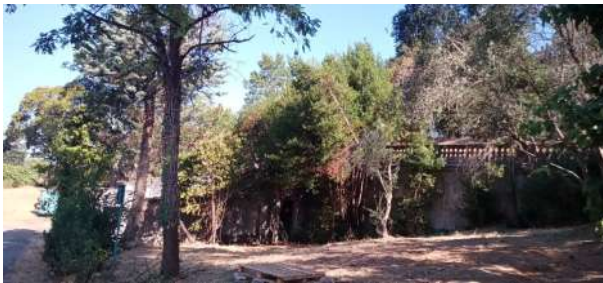
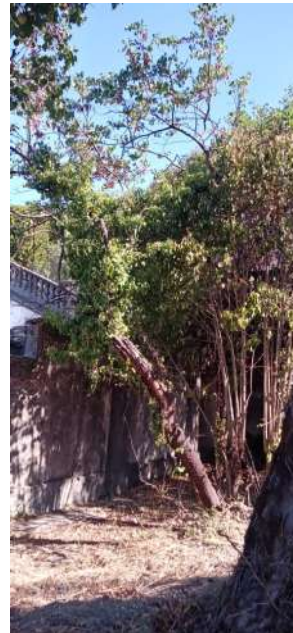
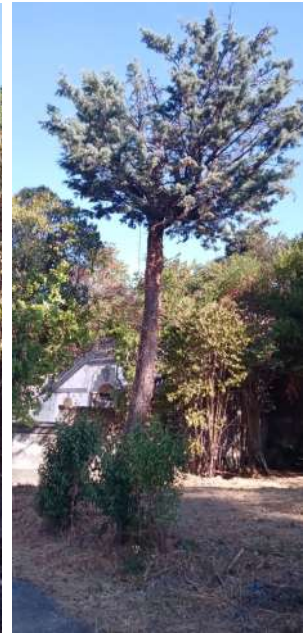
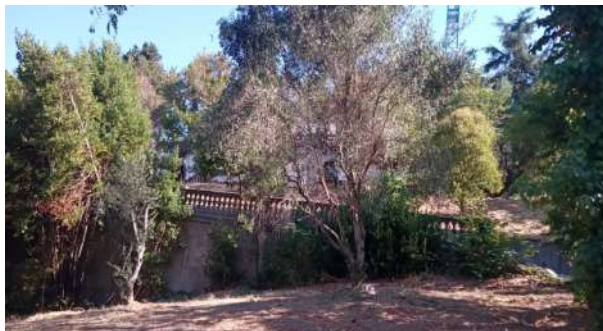
AREA C

Questo spazio vede la presenza di alcuni ulivi in posizione centrale, mentre a ridosso della scalinata si individua una vecchia siepe di ligustro ed alloro, in mediocri condizioni. A bordo strada si trovano un cipresso dell'arizona (*Cupressus Arizona* Greene) capitozzato e molto seccaginoso, oltre a piante isolate di ligustro e robinia. Infine un filaretto molto fitto di ligustro, in mediocre stato conservativo, è posto in corrispondenza del primo tornante, tutti gli individui si presentano infatti molto filati a seguito delle ridotte distanze d'impianto.

In quest'area non s'individuano pertanto elementi di pregio o degni di tutela, fatta eccezione per un ulivo da recuperare mediante potatura di risanamento. In particolare risulta opportuno l'abbattimento del cipresso dell'arizona, oramai quasi secco e avulso dal contesto paesaggistico Toscano, oltre all'eliminazione della robinia, pianta fortemente invasiva. I Ligustri, di scarso valore, se non abbattuti andranno assoggettati ad importanti interventi di diradamento, selezione e potatura di riforma della chioma.

Sopra veduta dell'area, a fianco la siepe con ligustro parzialmente crollato e la pianta di cipresso americano, sotto il filare di ligustri in corrispondenza della curva

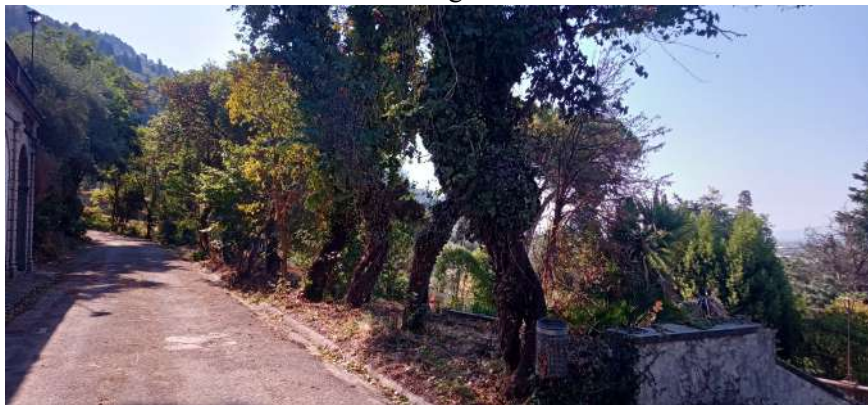
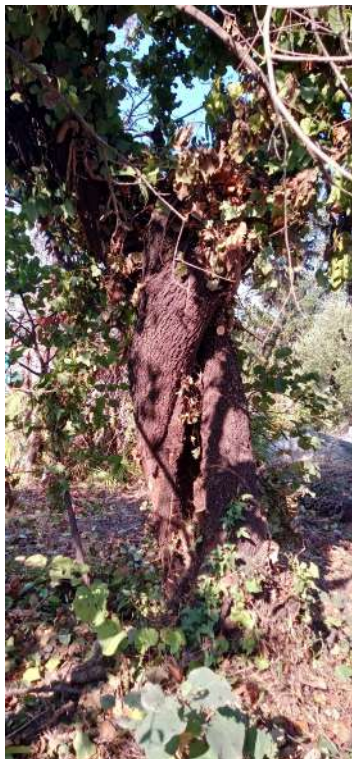
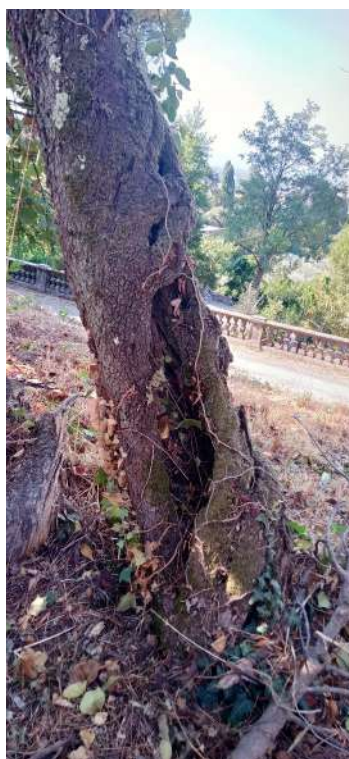
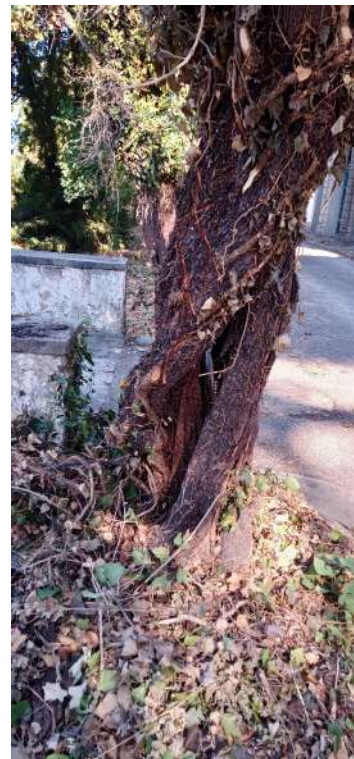
AREA D

Ampia area a verde interposta tra il primo e il terzo tornante, caratterizzato dalla presenza di un pratone all'interno del quale allignano in modo disordinato un cedro, quattro piante di Thuja di cui una secca e piante sparse di albero di giuda, ulivo, ligustri e palme nane (*Chamaerops humilis* L.), nate spontaneamente o per addizione umana. A monte del pratone a ridosso dello stradello, troviamo un vecchio filare di alberi di giuda misto a ligustri, in pessimo stato fitostatico a seguito della presenza di fusti ampiamente cariati alla base.

Sopra un tratto di filare di alberi di giuda, sotto alcuni degli esemplari cariati a rischio crollo

- mantenimento del cedro mediante potatura di risanamento;
- abbattimento delle piante incongrue (thuje, palme) nate spontanee o per addizioni incongrue;
- rinnovo del filare di alberi di giuda, mediante abbattimento selettivo delle piante gravemente compromesse, soprannumerate e loro successiva sostituzione con nuovi individui della medesima specie, al fine di mantenere traccia delle vecchi assetti vegetativi.

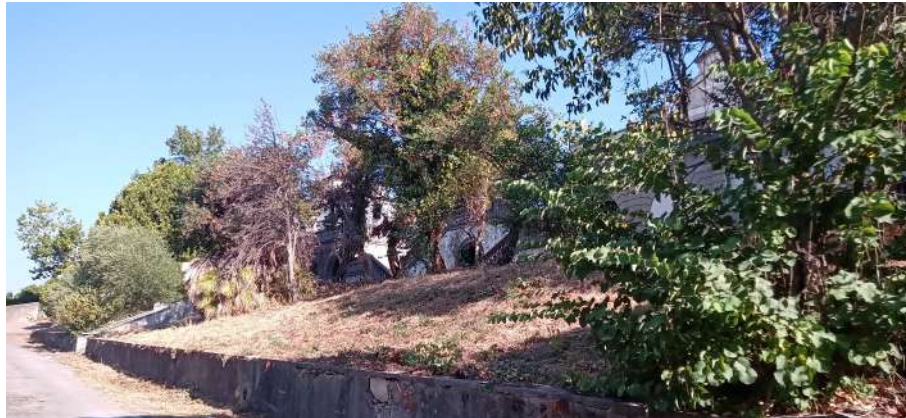
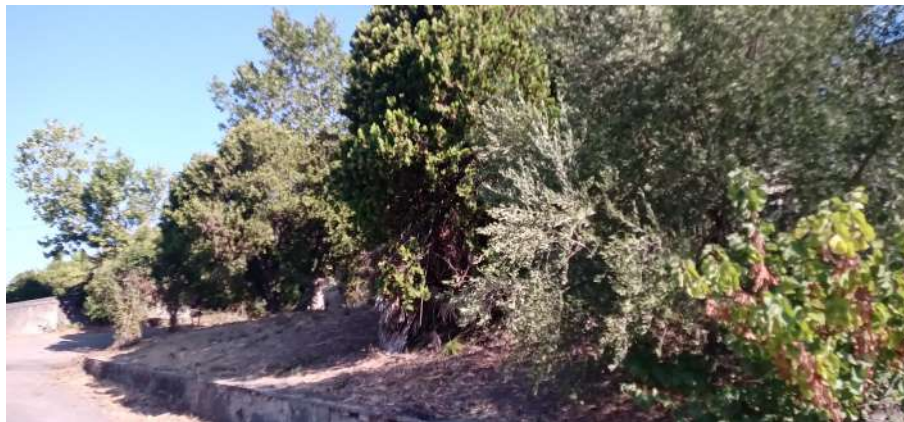
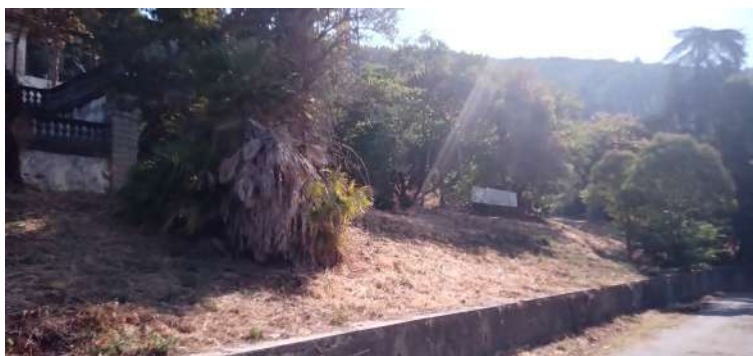
Sopra e sotto veduta dell'ampia aiuola tra le due strade, da valle verso monte

Sopra l'aiuola vista dal secondo tornante verso valle con le palme nane, a fianco il cedro isolato e posto al confine est

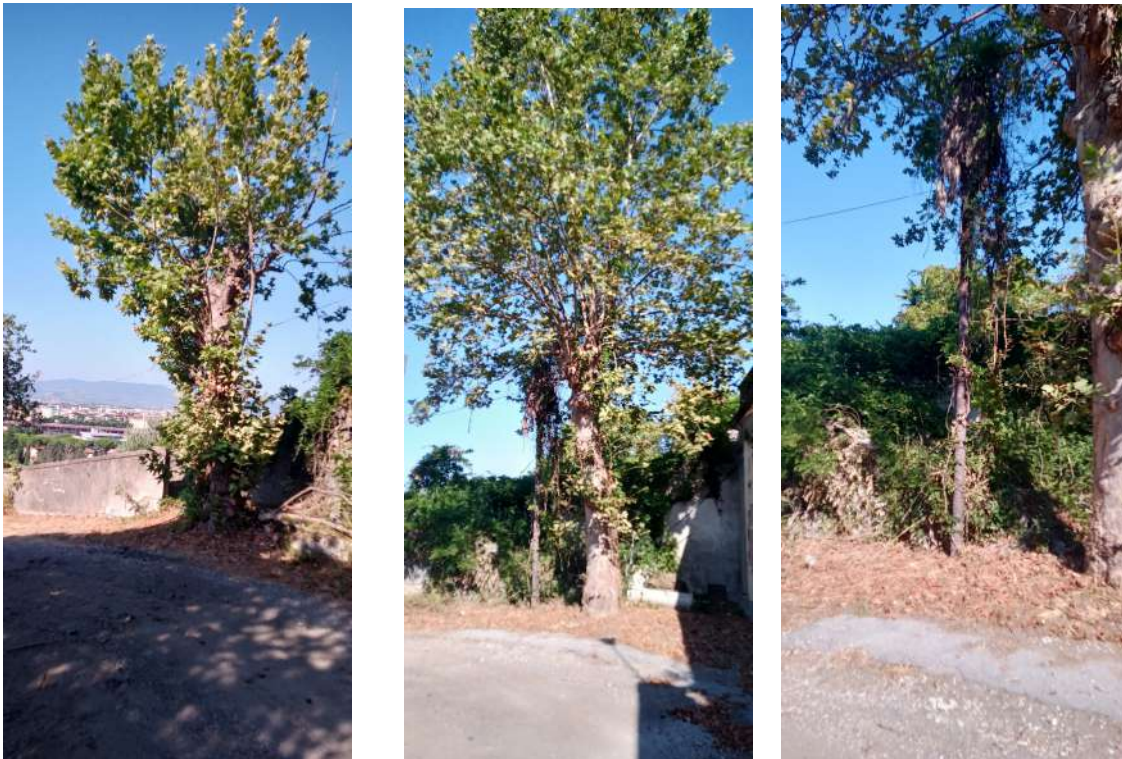
AREA E

Piccolo spazio verde interposto tra il secondo tornante e il muro di confine, dove allignano in filare: un albero di giuda in buone condizioni; una palma del giappone (*Trachycarpus fortunei* Wendl.) oramai secca a seguito di attacco di paesandisia (*Paysandisia archon* B.); due platani (*Platanus x acerifolia* L.) fortemente deturpati dalle potature pregresse. Più in particolare quello di valle presenta carie al castello e mediocre stato vegetativo; quello di monte carie al castello e al colletto, quest'ultima emersa mediante esame con penetrometro elettronico (di cui si allega la scheda dei risultati in calce alla presente relazione). Per entrambi si consiglia la sostituzione, ridistribuendoli magari spazialmente sull'aiuola.

Completa la dotazione verde un grosso glicine, che a seguito del periodo di abbandono è cresciuto in modo indiscriminato avvolgendo la struttura edilizia, ne consiglio una potatura di riforma e successive potature annuali.

Sopra i due platani, rispettivamente di valle e di monte, oltre la palma secca. Sotto il glicine cresciuto sulla struttura

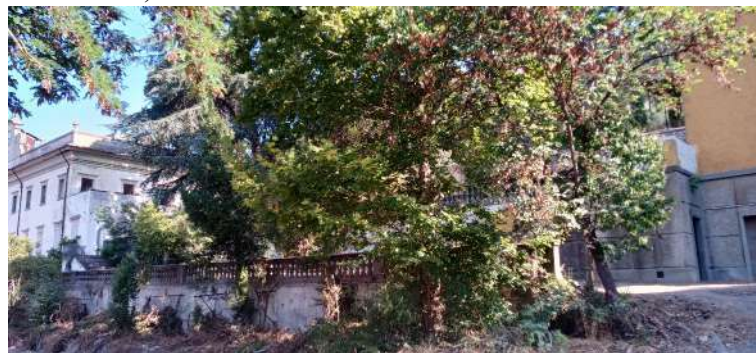
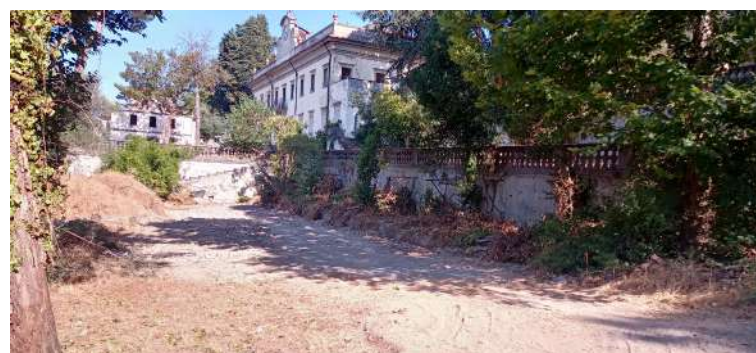
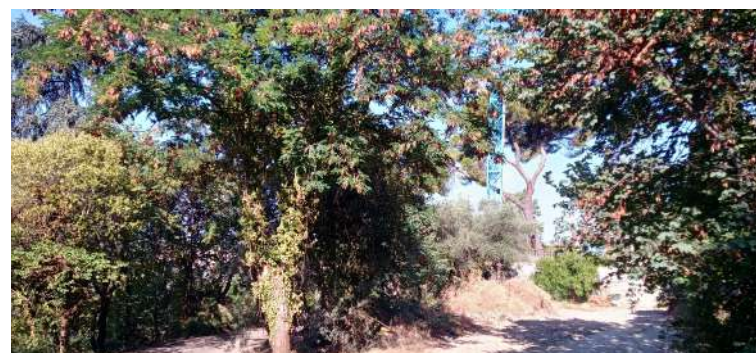
AREA F

Area terrazzata caratterizzata dalla presenza di due grossi ulivi, un bel melograno (*Punica granatum* L), oltre a piante isolate di platano (deturpato da potature pregresse), alberi di giuda e ligustri posti a ridosso del muro a retta. Contermini alla strada, prima del terzo tornante, si rinvergono un gruppo di alberelli di robinia, un cacho (*Diospyros kaki* L.m.) e altre alberature, tutte di mediocre valore ornamentale a seguito dell'eccessiva vicinanza d'impianto o per l'invasività.

Vedute dell'area

Per quest'area, da destinare a futuro parcheggio, si prescrive il mantenimento dei due ulivi, del bel melograno e del cacho. Le restanti alberature possono essere destinate ad abbattimento, tenendo conto della necessità di inserire nuove specie (ad esempio il gelso sterile) per garantire un adeguato ombreggiamento degli stalli. In tale ottica il platano a ridosso della balaustra potrà essere abbattuto se ritenuto incongruo (per spazi vitali alberature e/o disposizione nuove opere a verde), altrimenti potrà essere mantenuto in piedi mediante potatura di contenimento e riforma della chioma per consentire l'allevamento negli anni mediante pollarding (testa di salice).

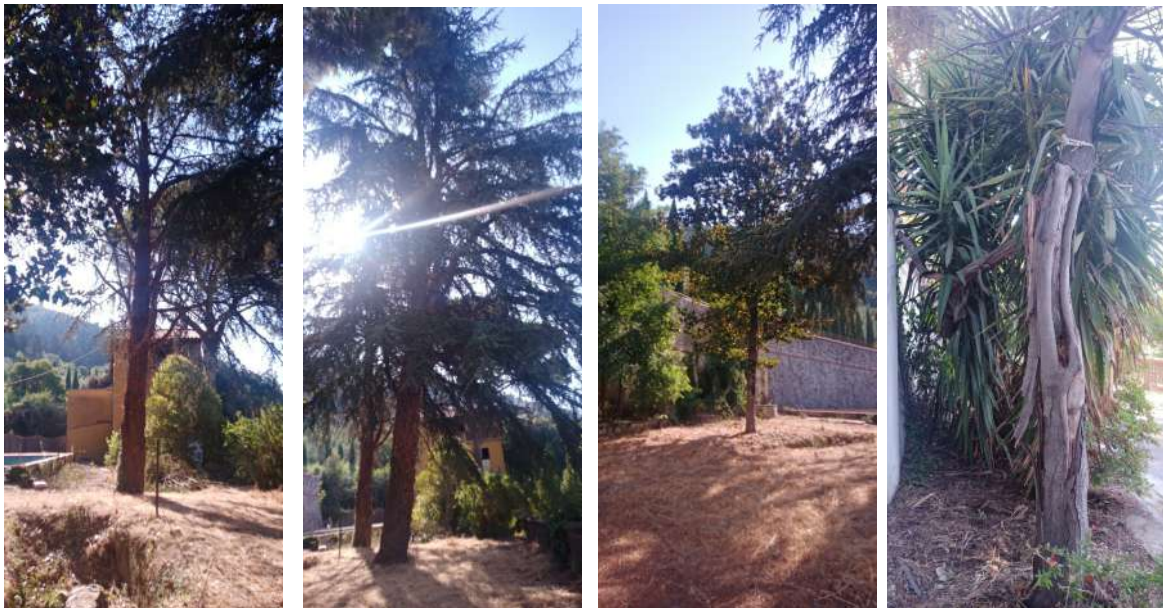
AREA G

Verde pensile posto tra la villa e la piscina, adornato da due cedri, due pini domestici e una magnolia (*Magnolia grandiflora* L.), tutte in sufficienti e/o discrete condizioni vegetative. I pini creano danneggiamento alle pavimentazioni, che a loro volta riducono la permeabilità del terreno, pertanto si consiglia una de-mineralizzazione della superficie intorno al colletto delle piante. Questa sarà da eseguire manualmente, evitando il taglio delle radici che implicherebbe problematiche statiche. Tutte le piante andranno poi assoggettate a potatura di rimonda del secco. Al termine dei lavori per tutte queste piante si consiglia una prova di trazione al fine di verificarne la bontà degli ancoraggi.

Alla base del muro a retta (in corrispondenza di un vecchio pergolato) si rinvencono piante a portamento arboreo di ligustro e robinia, da sostituire sia per la posizione di radicazione incongrua sia per la forte invasività. Da eliminare anche la vecchia pianta di mimosa (*Acacia dealbata* Link.) posta alla base del muro che contiene il giardino pensile, lungo la viabilità di accesso, per la presenza di una grave carie al fusto.

Sopra vista dei due cedri e della magnolia, a fianco danni al fusto della mimosa, sotto ligustri e robinie nate spontaneamente nei vasi del vecchio pergolato

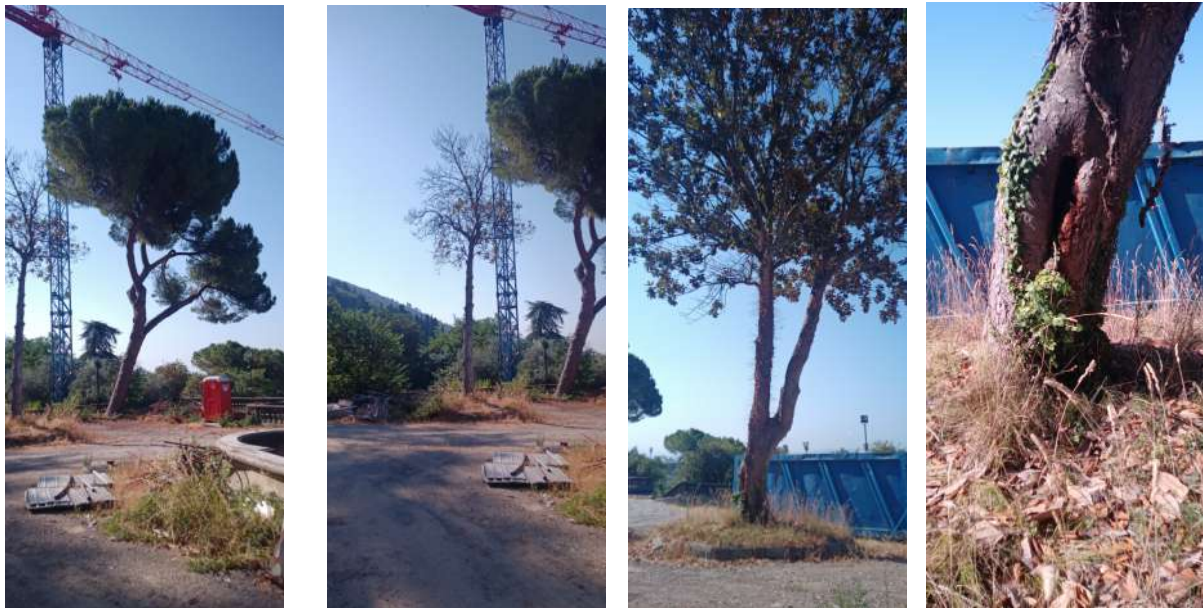
AREA H

Una delle magnolie si presenta oramai secca, l'altra gravata da una grossa carie alla base del fusto che ne pregiudica la sicurezza statica, per entrambe non c'è altra soluzione che l'abbattimento.

Il diospero presenta ancora sufficienti condizioni vegetative e il suo mantenimento è auspicabile, viene pertanto destinato a mantenimento con prescrizione di potatura di riforma della chioma.

Gravi problematiche statiche sono rinvenibili anche nel pino domestico in sito, generate da una forte inclinazione dovuta al cedimento parziale della zolla (avvenuta presumibilmente a seguito della tempesta di vento marzo 2015), associato a forti limitazioni laterali. L'abbattimento di questa pianta risulta urgente e sicuramente da eseguire prima dell'istallazione del cantiere.

Addossati al muro dell'edificio si rinvencono vecchie tracce della sistemazione pregressa, come alcuni aranci (*Citrus sinensis* Osbeck) e delle buganville (*Bougainvillea spectabilis* Willd) tutte in mediocri condizioni vegetative, da destinare a rinnovo o recupero ove possibile.

Sopra il pino domestico prossimo al crollo, la magnolia secca e quella gravata da carie al fusto, sotto il cacho e arancio

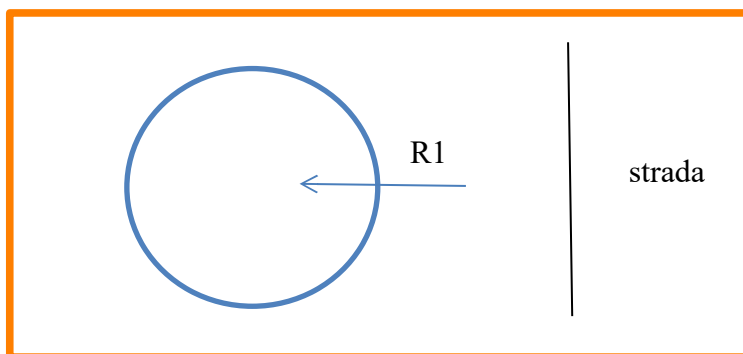
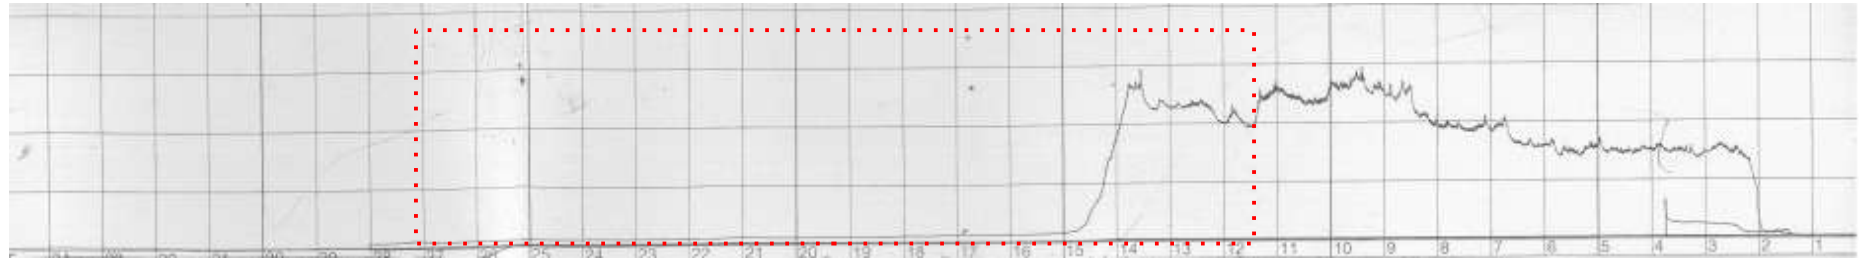
PROVE RESISTOGRAFICHE
R1-

- in rosso la carie

Grossa carie alla base , si consiglia di abbattere la pianta.
