Piano Attuativo

per un gruppo di edifici posti in Prato, via della Rugea
18 e 20, detto Podere San Vincenzo alla Rugea

RZ 01 – Relazione illustrativa di cui all'Art. 143 - Disciplina degli interventi per gli edifici o complessi "E2" - 2° grado di tutela del Piano Operativo

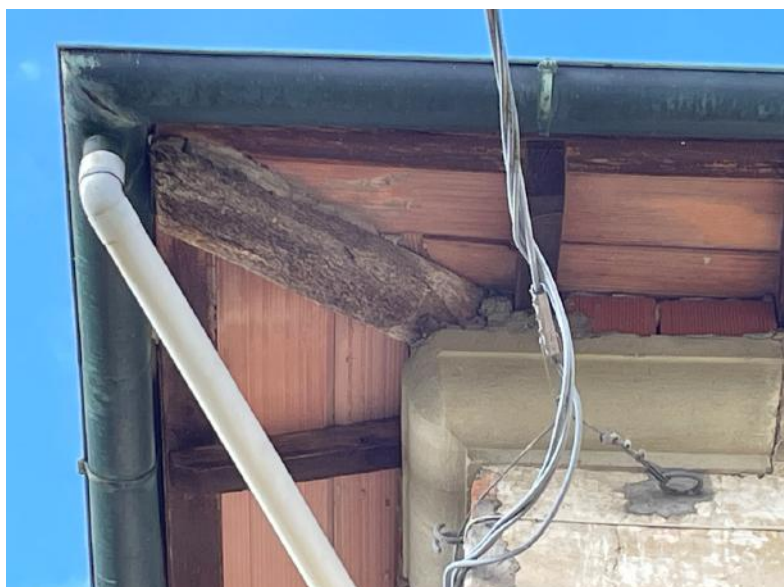
Diverso è il problema del tetto. Questo venne in parte ricostruito una trentina di anni fa con tecniche forse valide all'ora ma non per oggi. La parte del tetto rifatta presenta il riuso di Vecchi travetti e travi e di "tavelloni" a vista sia fuori che dentro.

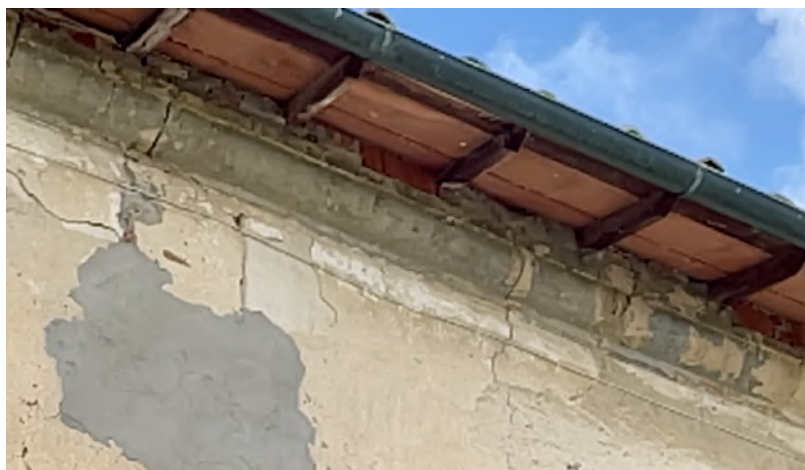
Nella foto dell'angolo si può notare anche il recupero di travi e travetti di legno logorate dal tempo.

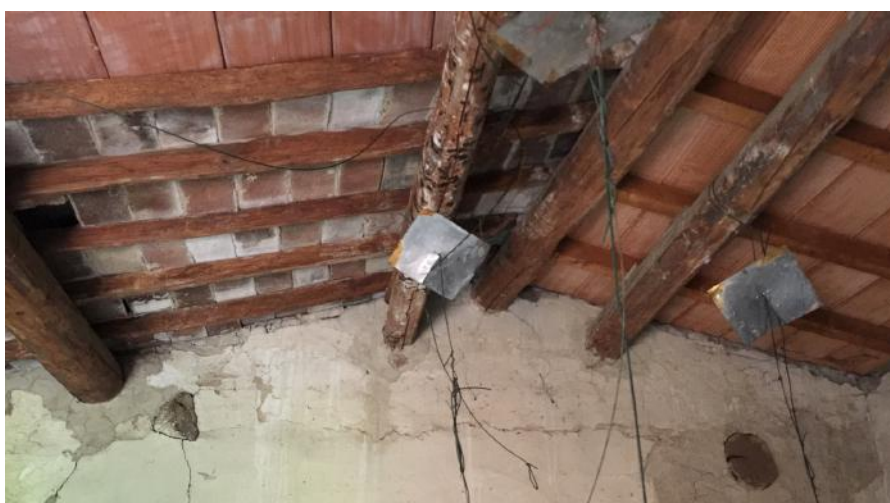
Attualmente il tetto si trova in condizioni miste: parti con nuove travi (a sinistra), parti con travetti nuovi e tavelloni (a destra), parti con travi di recupero in pessime condizioni.

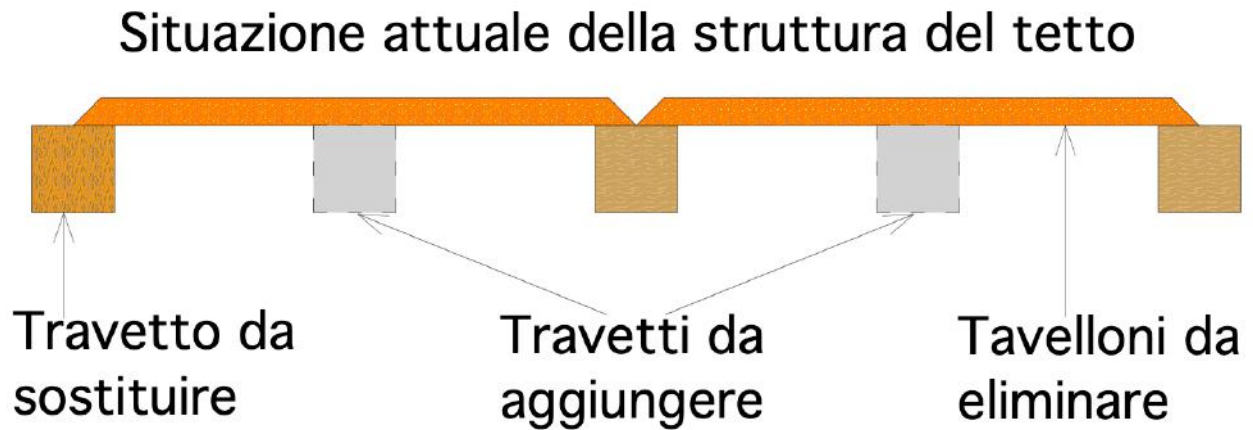
Nelle zone con travetti recenti e vecchi (da sostituire) e tavelloni (da sostituire) la struttura del tetto si presenta così:

In questo caso si dovranno asportare tutti i tavelloni e si dovrà ricostruire l'andamento dei travetti del tetto a distanza di campigiana. Quindi i tavelloni eliminati saranno sostituiti da campigiane di recupero o scasserate a sabbia.

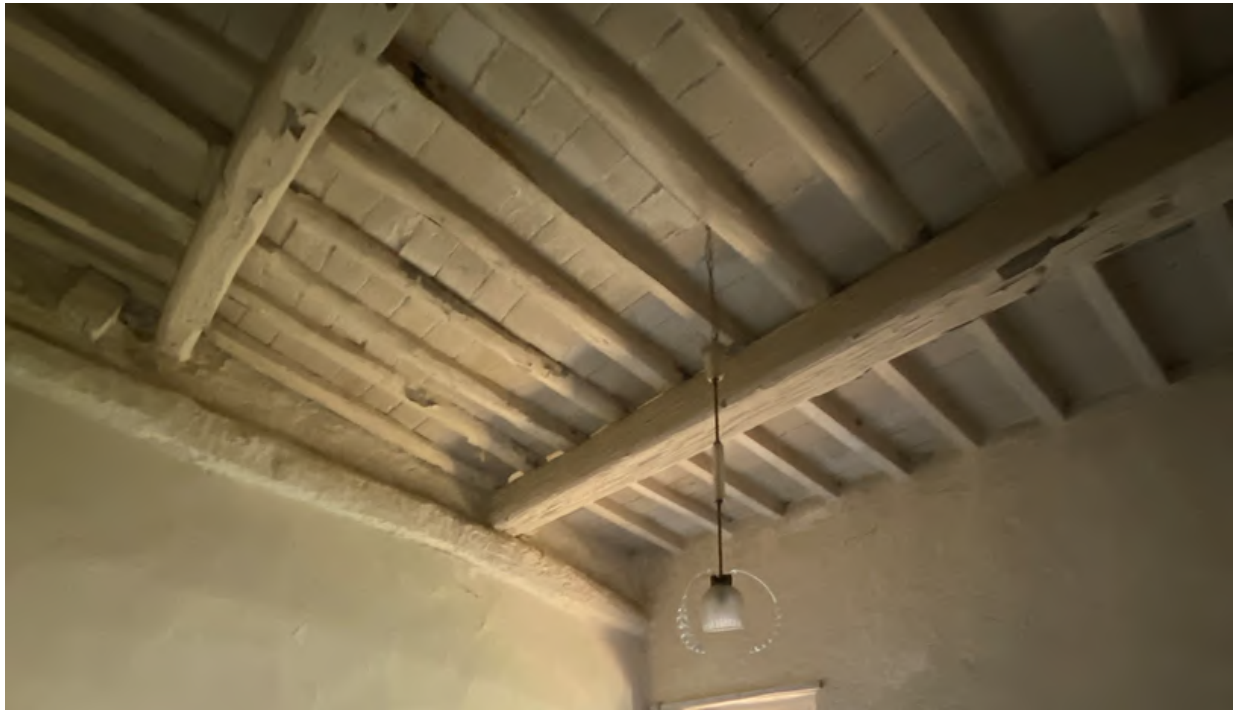
Parte del tetto invece è originale e indiscrete condizioni:

Forse sarà necessario sostituire qualche trave o travetto. Le sostituzioni di travi in legno dovranno essere eseguite con travi uso Fiume. Ovvero rastremate agli angoli per assomigliare il più possibile alle vecchie travi esistenti.

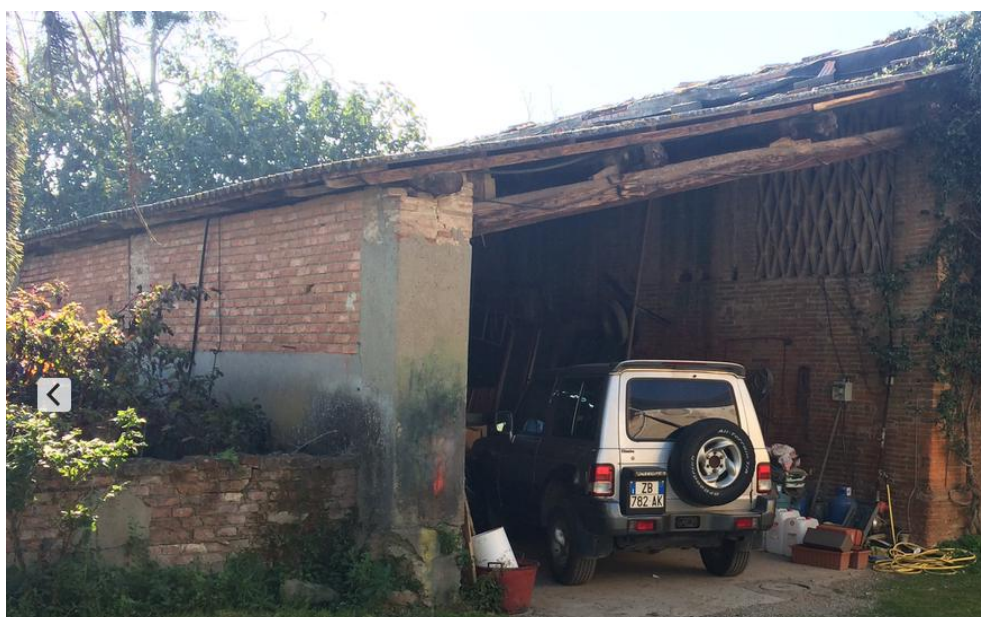
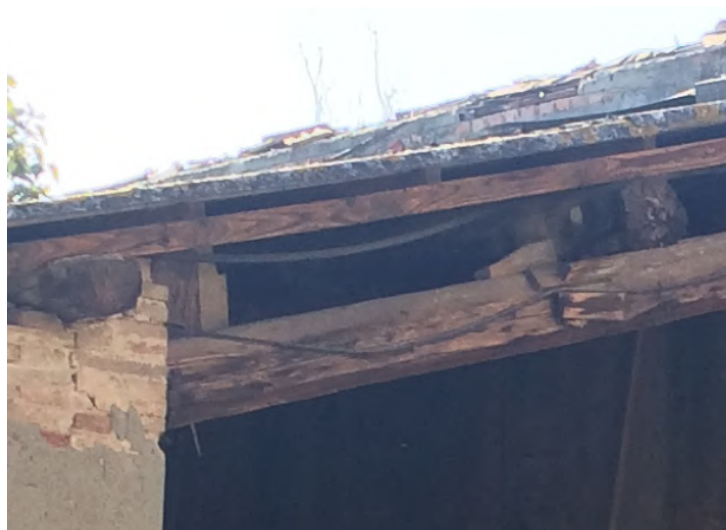
La parte nord dell'annesso è più recente e non presenta quella robustezza della parte sud più antica. Non ha pareti con una resistenza sufficiente per essere riutilizzate.

Probabilmente dovrà essere demolito e ricostruito con materiali in parte recuperati dalla demolizione.

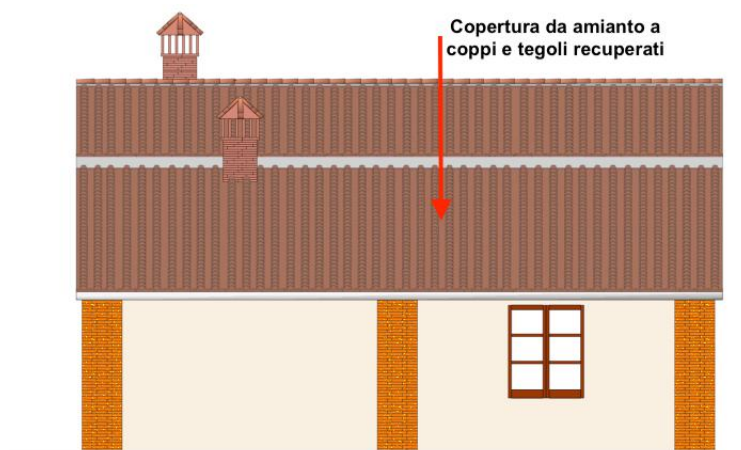
Il tetto soprattutto è pericolante. La copertura è in cemento-amianto. Questo verrà smaltito come per legge e verrà sostituito da coppi e tegoli messi a ricovero durante le demolizioni degli altri annessi.

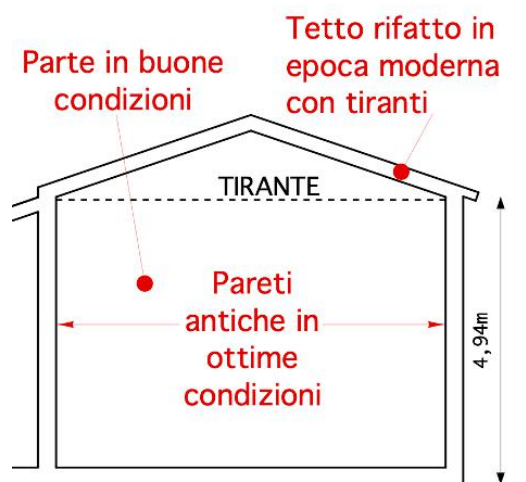
Il tetto della parte sud venne ricostruito anni a dietro con tecniche di allora, ovvero in laterizio munito di tiranti orizzontali. Non sapendo come fosse in fase originaria lo rinforzeremo e controlleremo i tiranti.

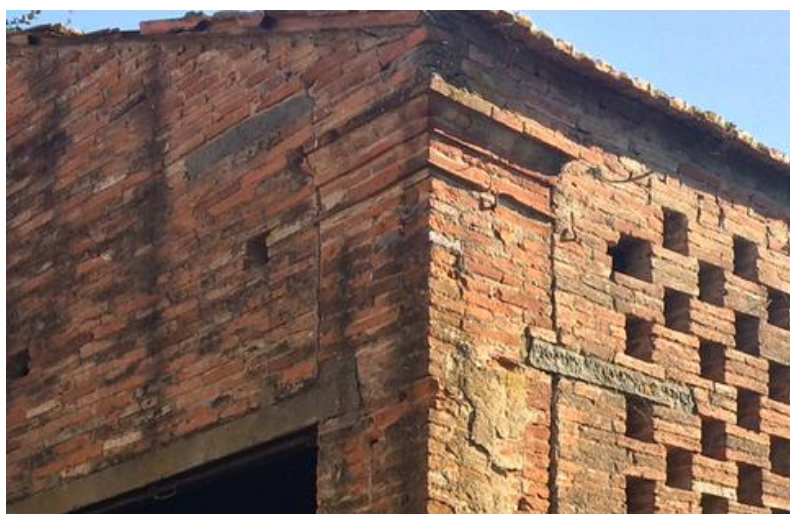
La porzione sud invece è più antica con pareti in buone condizioni, nobilitate da pilastri e capitelli di mattoni.
