COMUNE di
PRATO

**OFFICINA GIOVANI - RECUPERO PICCOLO CAPANNONE
ARTIGIANALE FRONTE PIAZZA DEI MACELLI 4_OPERE DI RECUPERO**

Relazione Opere Strutturali

Progetto Esecutivo

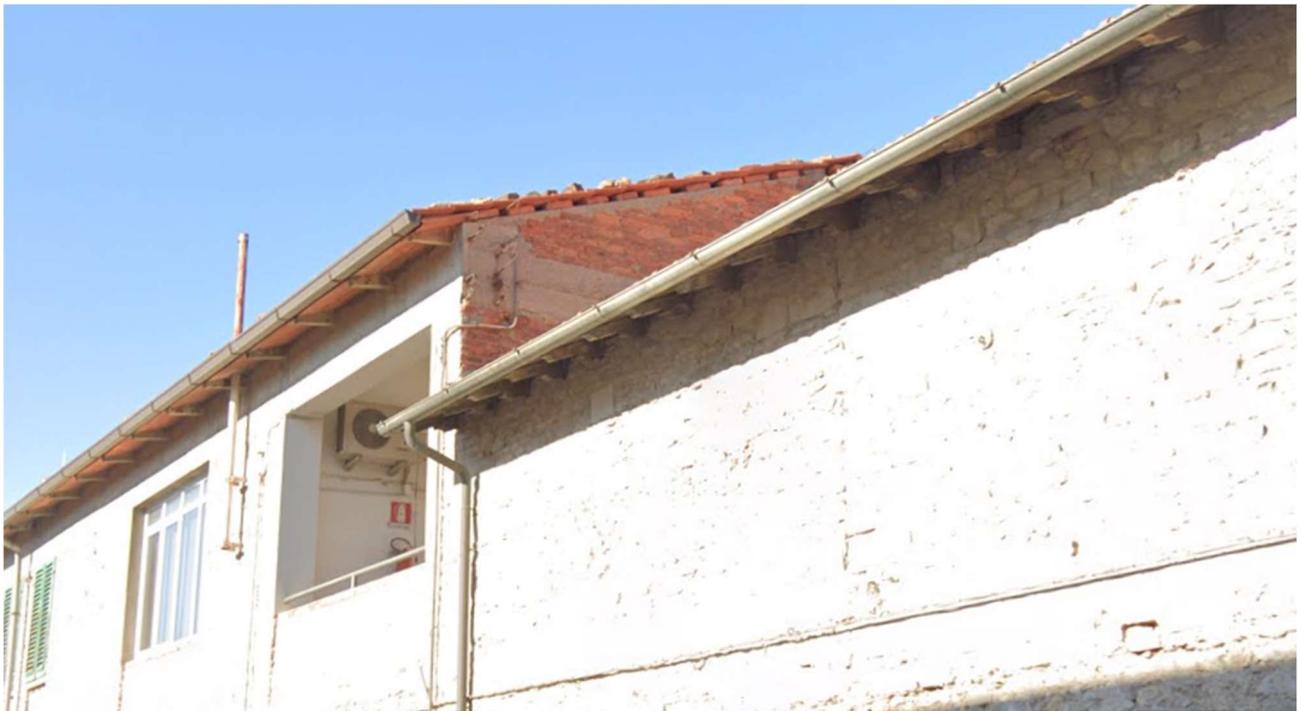
Si rileva inoltre che la copertura della palazzina exconsiag prosegue nella zona di sbarco della scala che porta al piano primo del capannone artigianale, scaricando sul muro perimetrale del capannoncino ad una quota più alta rispetto a quella di copertura del capannoncino. Si veda la foto sottostante per comprendere meglio la geometria.

Inoltre, sarà demolita la porzione di copertura del blocco exconsigli che scarica sulla parete esterna del capannone, sgravandola dal punto di vista statico (in quanto non riceverà più il carico della copertura) e sismico (in quanto non subirà più nessun effetto di martellamento). La parete sarà inoltre rinforzata internamente in modo da bloccare i meccanismi di collasso di ribaltamento e flessione verticale.

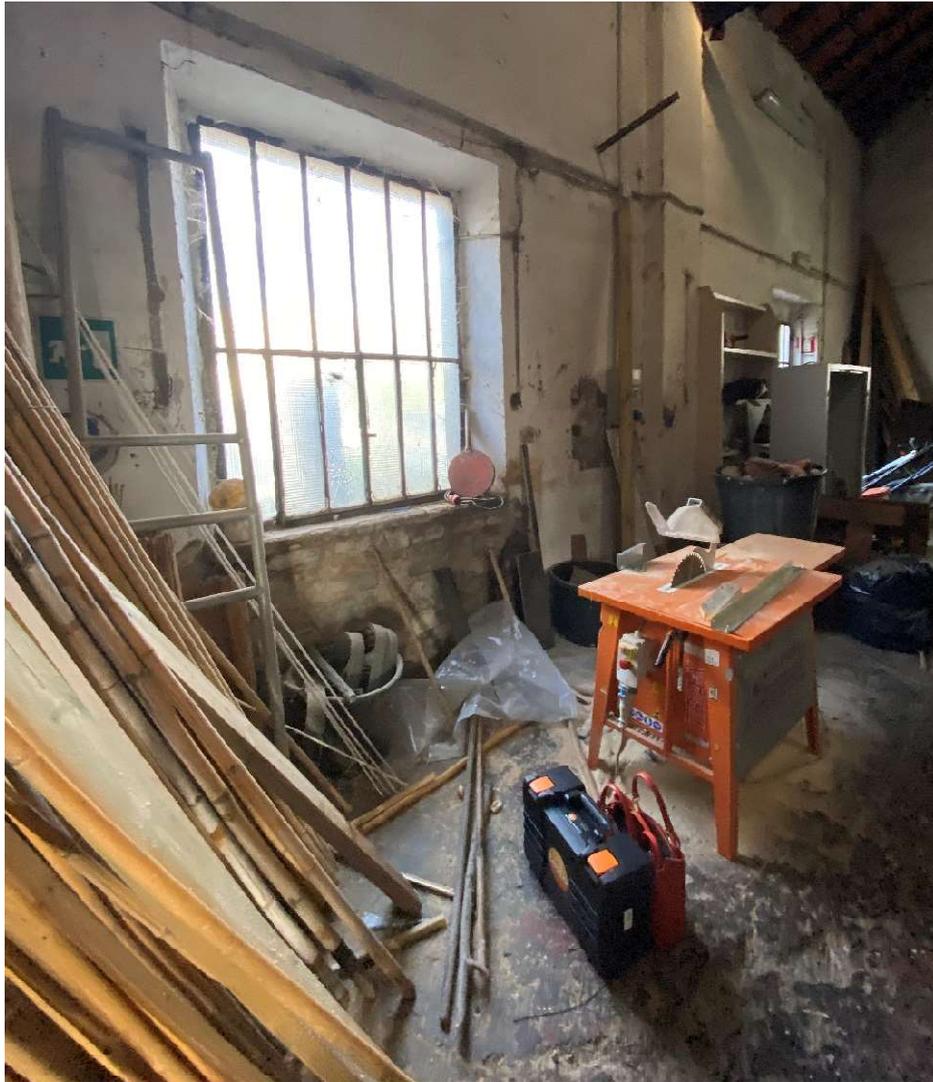
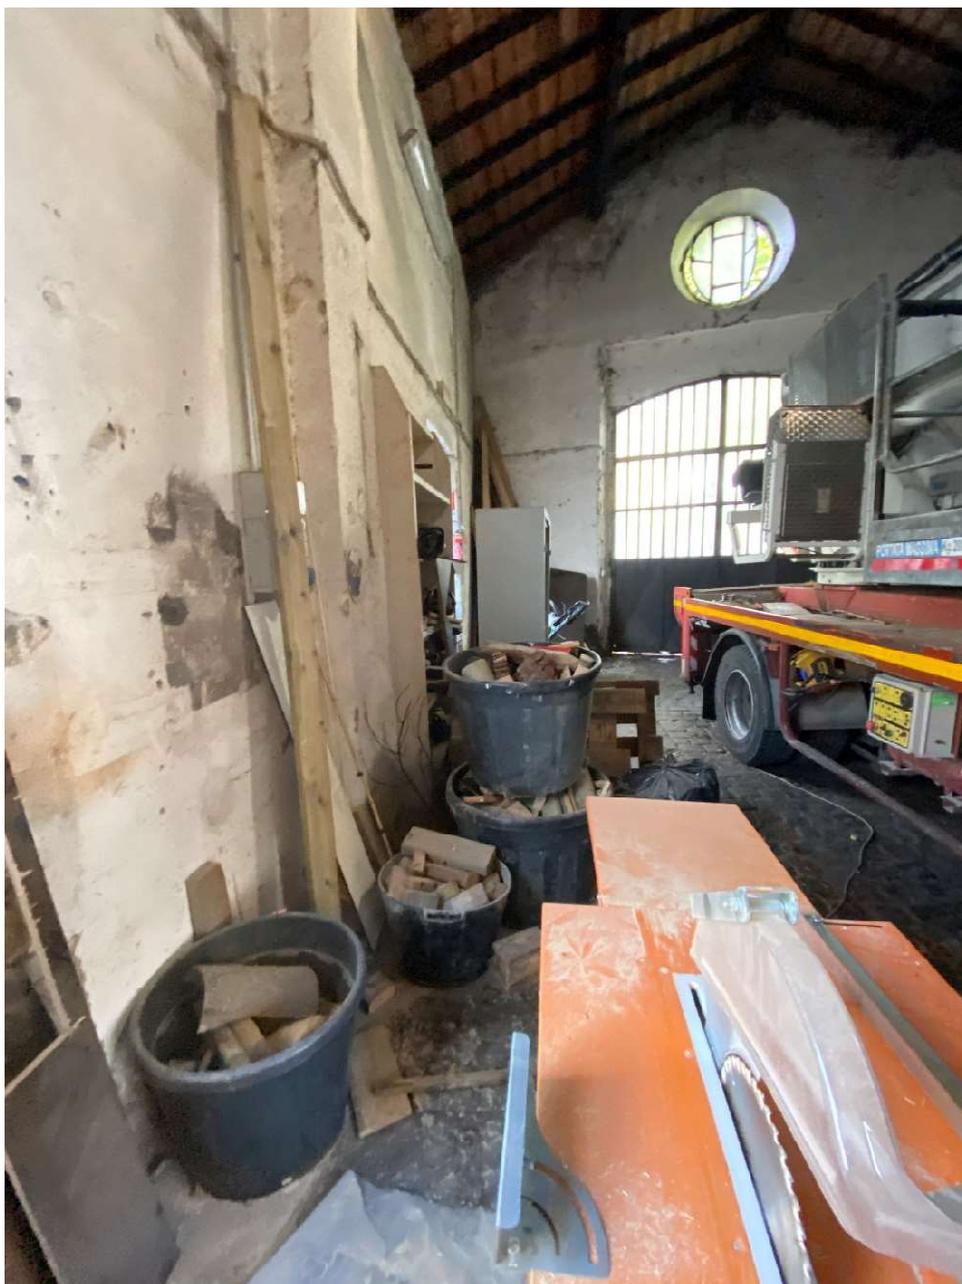
La tessitura della parete esterna del capannone artigianale che affaccia su via Paolo dell'Abbaco è visibile e denota una necessità di ripristino dei letti di malta in quanto lo stato attuale è abbastanza degradato.

Si riporta di seguito una selezione di foto per meglio comprendere lo stato attuale dei luoghi:

Dato che lo spigolo esterno su via Paolo dell'Abaco è degradato si prevede di intervenire puntualmente tramite un intervento di cuci-scuci. Lo stesso vale per il primo metro di altezza di tutto il paramento sempre su via P.dell'Abaco per il quale si prevede una nuova stilatura dei giunti.
