**"Piano di estensione del tempo pieno e mense" -
Riqualificazione architettonica, strutturale e
impiantistica della mensa della scuola dell'infanzia
e primaria Pietro Mascagni, via A. Toscanini n. 6**

PROGETTO ESECUTIVO

RELAZIONE GENERALE

002. PE-GEN-02

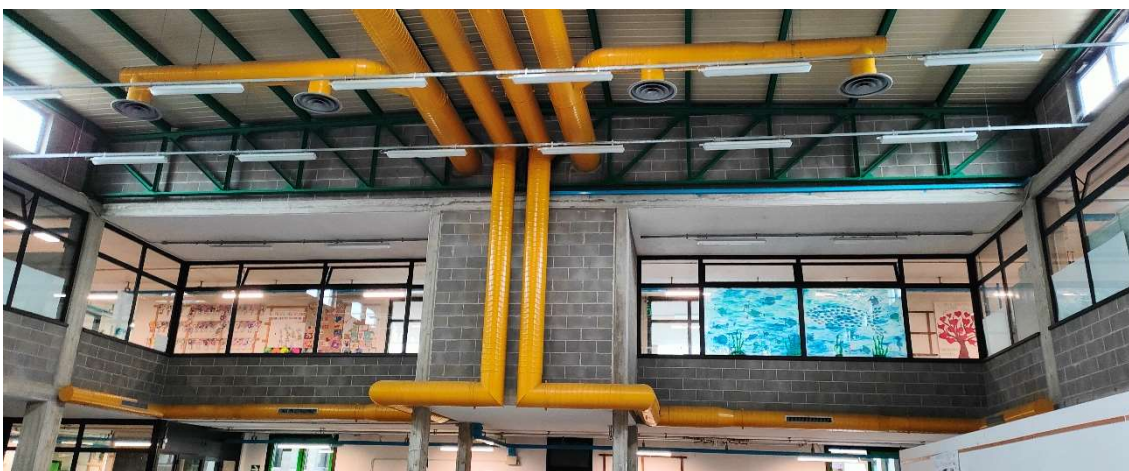
Le distribuzioni d'aria e i relativi elementi di diffusione e ripresa sono in metallo e si presentano in buone condizioni, seppure impolverati per via della scarsa raggiungibilità dovuta all'altezza; l'UTA esterna, presenta vistosi segni di ruggine e degrado dell'involucro metallico e non viene messa in funzione da diverso tempo (non è noto se funzioni ancora).

Principali canalizzazioni di mandata e ripresa dell'aria climatizzata di ventilazione

- L'impianto di climatizzazione e ventilazione a tutt'aria non risulta utilizzato da anni per via dello stato di degrado dell'UTA posizionata in copertura e per il pericolo di ricircolo della polvere che si deposita sulle condotte circolari e sulle travi metalliche a soffitto; inoltre, le condotte per la ripresa dell'aria risultano posizionate troppo in alto per poter effettuare un recupero efficace;

Dunque, si prevede di installare una nuova Unità di Trattamento dell'Aria, capace di garantire un ricambio d'aria pari a 2,5 volumi orari (valutato sul volume convenzionale), ovvero circa 10 000 m³

Tale UTA non verrà connessa alle canalizzazioni esistenti, data la compatibilità di portata e velocità dell'aria e considerato il buono stato delle stesse.

Verranno modificati soltanto i tratti terminali dei canali di estrazione, che saranno convogliati a quota di calpestio del piano terra e mascherati tramite contro-pareti in cartongesso nelle quali integrare delle bocchette di dimensioni e tipologie adeguate alla situazione.
