PROVINCIA DI PRATO
COMUNE DI PRATO

PIANO DI RECUPERO AREA ARTIGIANALE
RELAZIONE AMBIENTALE

Spett.le. **Bisentina SRL**

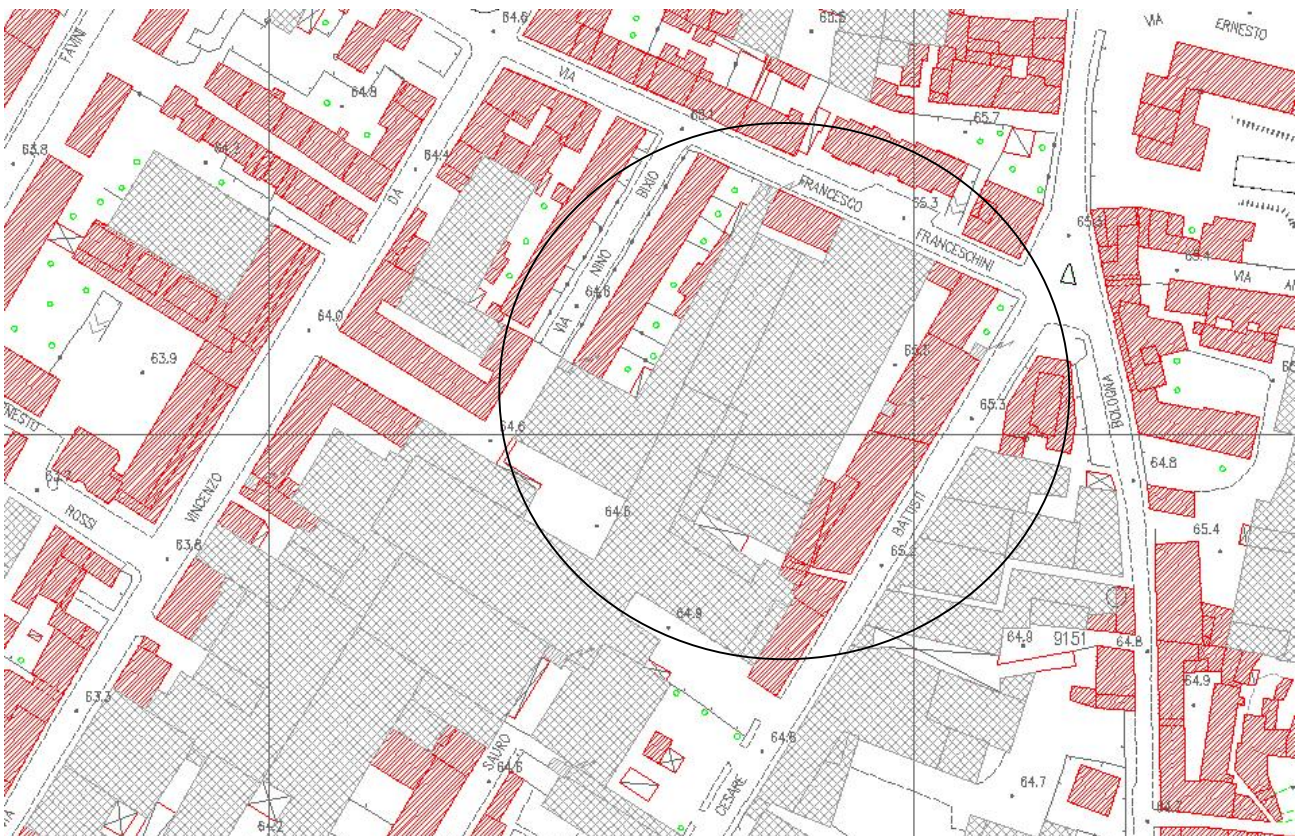
Figura 1 – Estratto dalla CTR 1:2000 foglio 20J37 (non in scala).

Nella cartografia tecnica regionale l'area è individuata al foglio 263100 in scala 1:10000 e nel foglio 20J37 della cartografia 1:2000 (Figura 1).

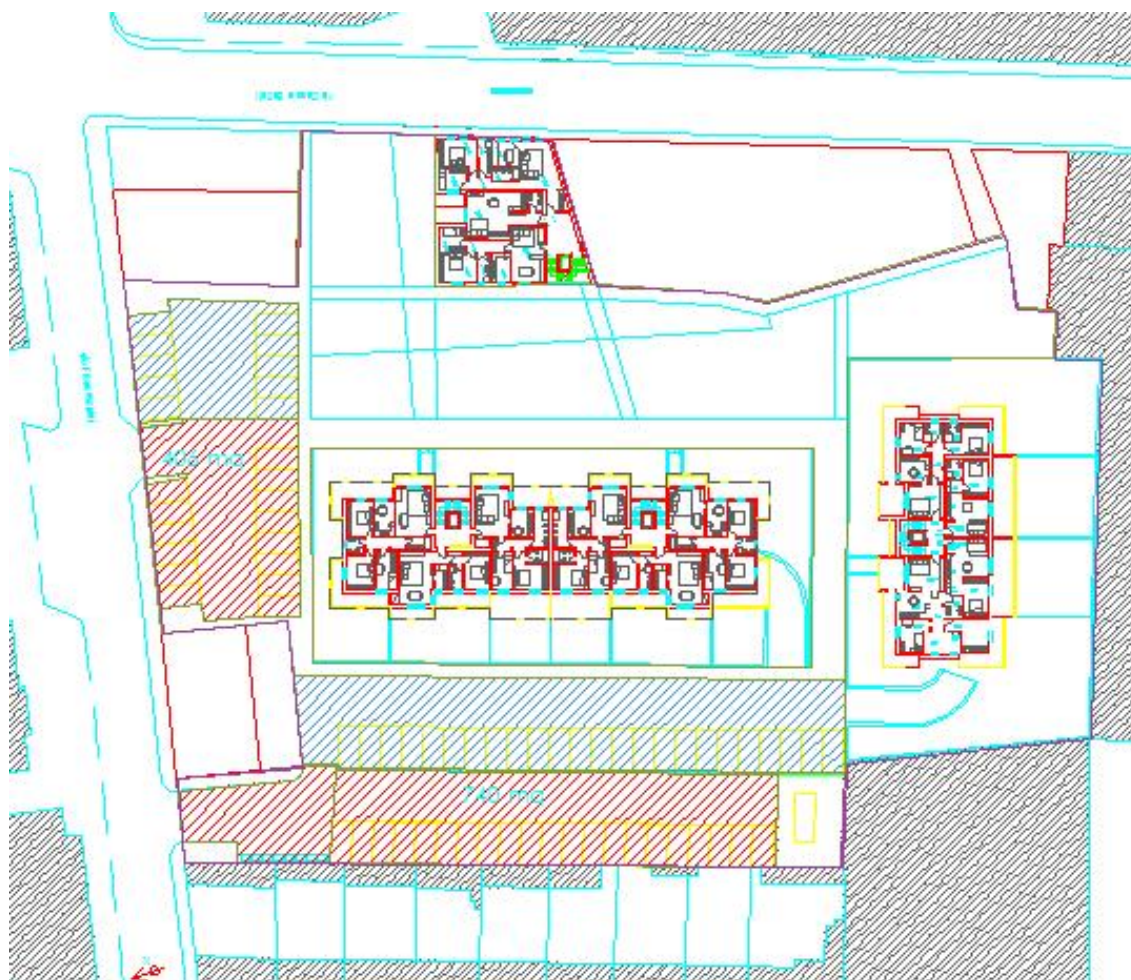
Figura 2 – Estratto dagli elaborati progettuali.

Il progetto (per i cui dettagli si rimanda alle tavole del progettista) interessa un lotto di circa 8.000 mq attualmente occupato da edifici artigianali per i quali si prevede la demolizione e la ricostruzione di edifici residenziali. Il volume da edificare è di circa 24.000 mc diviso in tre blocchi

per un totale di circa 86 appartamenti (Figura 2).
