Piano Strutturale 2024

Elaborato conoscitivo per la definizione della struttura insediativa Centro storico

ELABORATO QC_AI_15_A

TCS.1 – L'antico nucleo storico

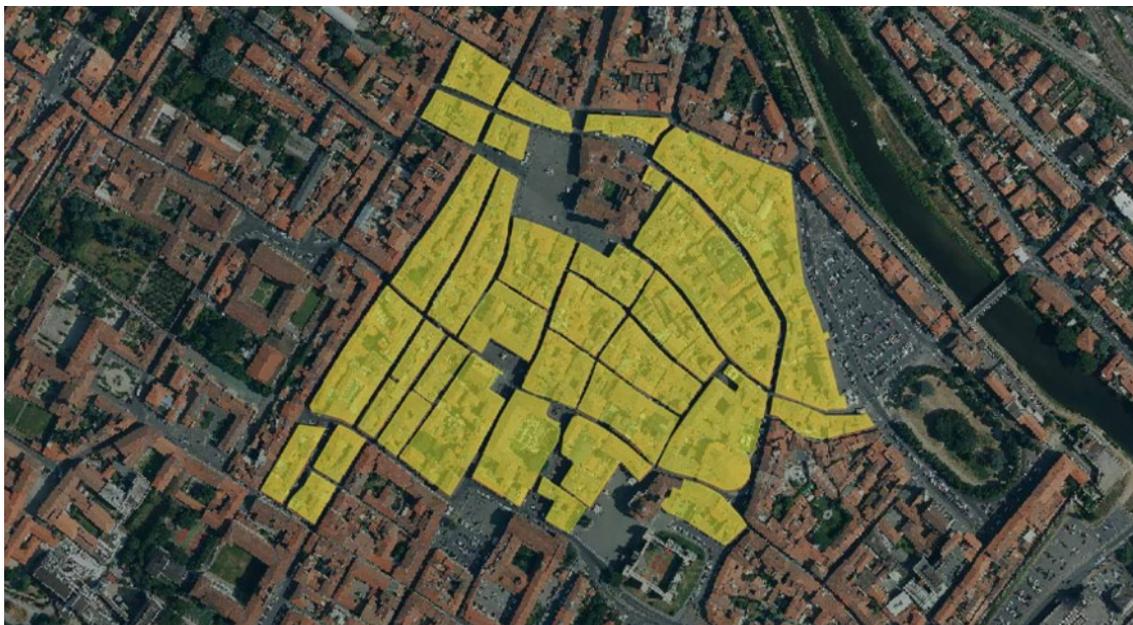
Individuazione del tessuto TCS.1 su ortofoto 2019

Il **Tessuto del Centro Storico TCS.1** raggruppa tutti gli isolati situati attorno all'antico centro di Borgo al Cornio e alcune porzioni di edificato che, protese a nord-ovest, si avvicinano verso la prima cerchia muraria. I tessuti indicati si articolano lungo le viabilità più risalenti del centro cittadino; l'area individuata, infatti, si pone a cavallo degli assi principali che percorrono lo spazio entro le mura, costituiti, in senso longitudinale, dall'asse di via Benedetto Cairoli e via Cesare Guasti e, in senso trasversale, dall'asse che da Porta al Serraglio scende lungo via Santa Trinita. Vista la sua natura e l'origine del suo edificato, in questo morfotipo si trova racchiusa la parte più antica della città, con un sedime prevalentemente riferibile al Catasto leopoldino, arricchito dalla presenza di importanti edifici di valore storico-testimoniale e architettonico inglobati nei tessuti stessi.

Il morfotipo TCS.1 risulta quindi caratterizzato da una densità molto elevata dell'edificato, con assenza di spazi verdi e/o comuni interni all'isolato e con la conseguente stretta correlazione tra l'edificio e lo spazio pubblico che si mostra qui in diretto rapporto con il costruito, con un dialogo fondamentale tra pieni e vuoti da conservare e valorizzare.

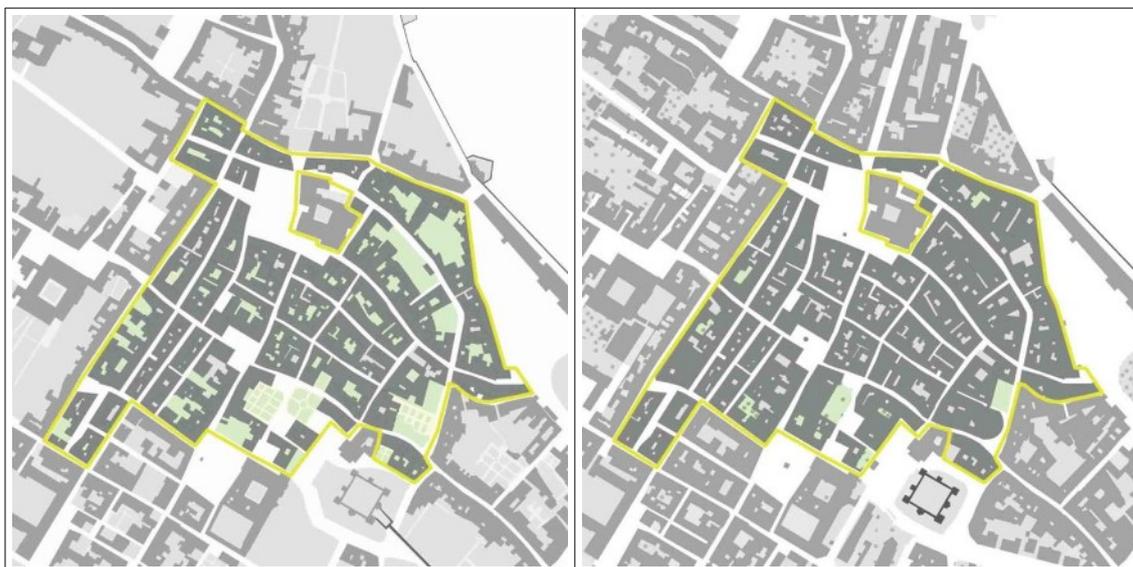
Analisi del rapporto pieni/vuoti e della tipologia di suolo (leopardino e attuale)

I tessuti costituenti il morfotipo TCS.1 si presentano completamente saturi, con piccole porzioni interne non edificate quali corti dalla ridotta spazialità aventi una funzione prevalentemente distributiva dei locali presenti nell'isolato e prive di caratteri architettonici o materici specifici.

La definizione delle tipologie di suolo portata avanti con l'aggiornamento dell'uso del suolo ha riconosciuto queste aree come impermeabili. Uniche eccezioni sono costituite dai giardini del *Palazzo Banci Buonamici*, della *Biblioteca Roncioniana* e del *Palazzo dell'Arte della lana già Vaj* – legati al diverso sviluppo dei corrispondenti palazzi rispetto al resto del tessuto – anche se la percezione che questi restituiscono dalla percorrenza della viabilità pubblica è sempre quella di un tessuto denso e compatto, essendo racchiusi all'interno delle mura dell'isolato.

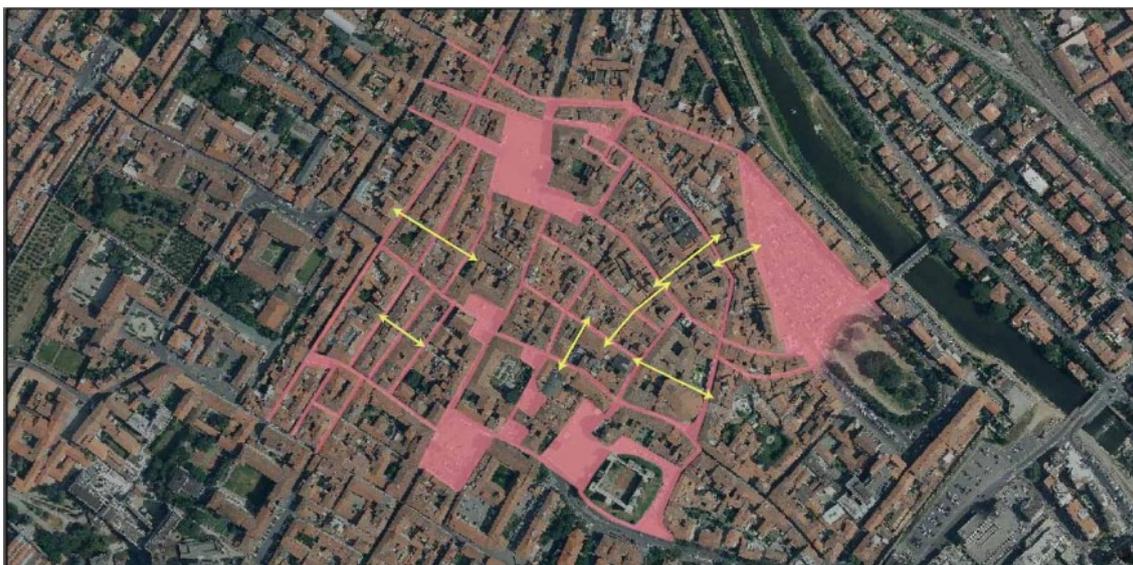
Analisi del rapporto pieni/vuoti e delle connessioni storiche

Alla completa saturazione degli isolati, tuttavia, si contrappone una completa apertura verso lo spazio pubblico – la via e la piazza – vissuto come spazio di socialità, di commercio, di scambio: nella planimetria riportata alla pagina precedente si evidenzia la fitta rete di vicoli, slarghi e piazze costituenti il tessuto qui individuato e facenti parte essi stessi dell’edificato.

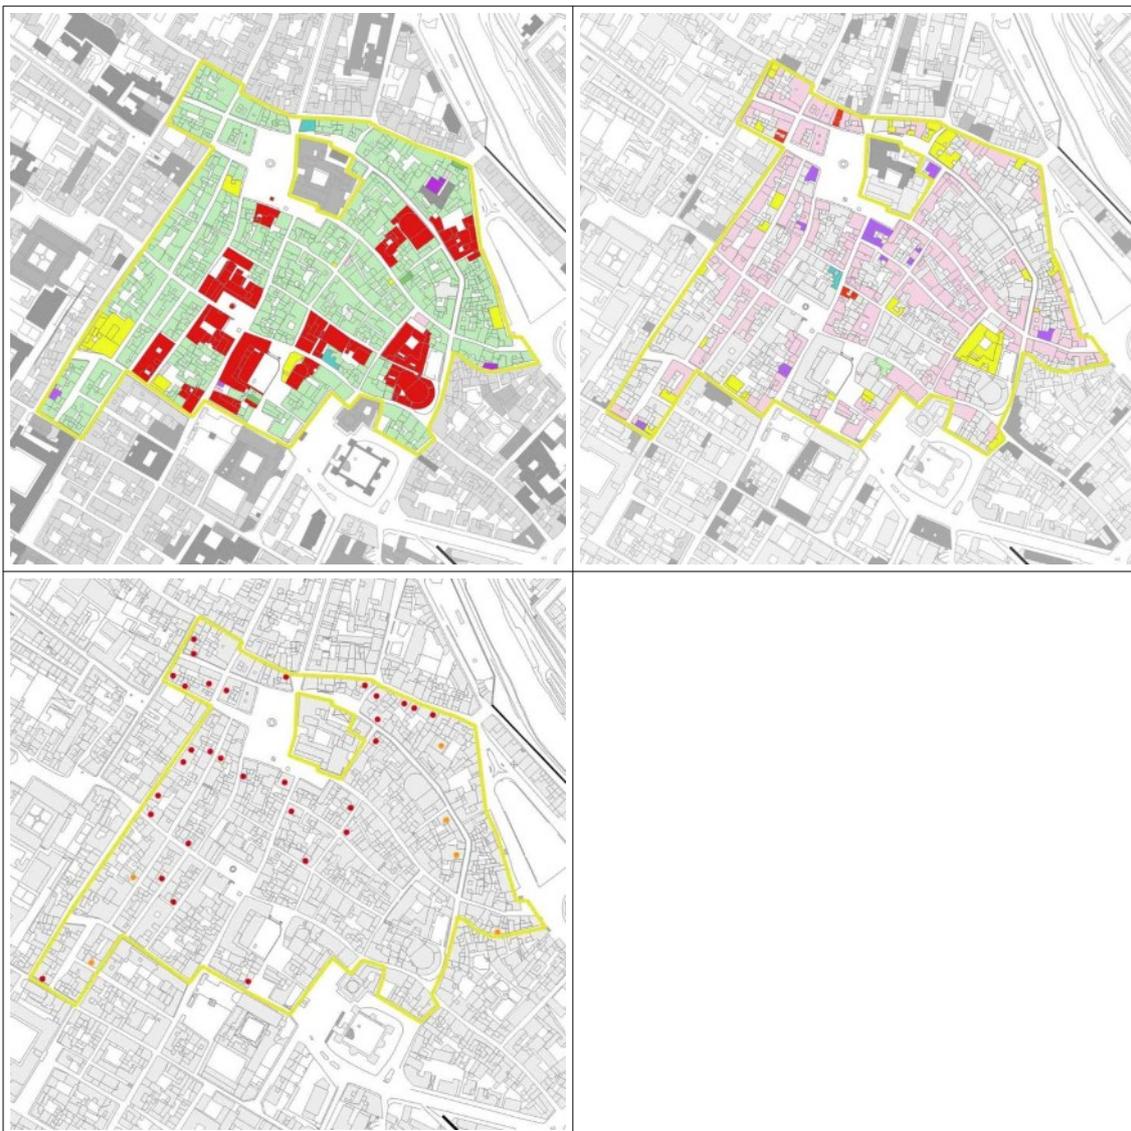
Analisi delle funzioni primarie e secondarie insediate e individuazione dei fondi dismessi

I tessuti costituenti il morfotipo TCS.1 ospitano prevalentemente le funzioni residenziale, amministrativa (servizi comunali, provinciali, teatri, musei, etc.) e direzionale.

Molti di questi fabbricati ospitano a loro volta funzioni secondarie relative prevalentemente all'ambito commerciale e, in parte minore, direzionale e manifatturiero.

La definizione delle unità con funzioni dismesse portata avanti con l'aggiornamento dell'uso del suolo mette inoltre in evidenza il dato dell'occupazione dei fabbricati del comparto individuato: si può notare come in vari edifici, collocati per lo più nelle viabilità attualmente meno trafficate, sia presente una buona parte di immobili con funzioni secondarie dismesse, corrispondenti, in particolare, a negozi e fondi di vario tipo.

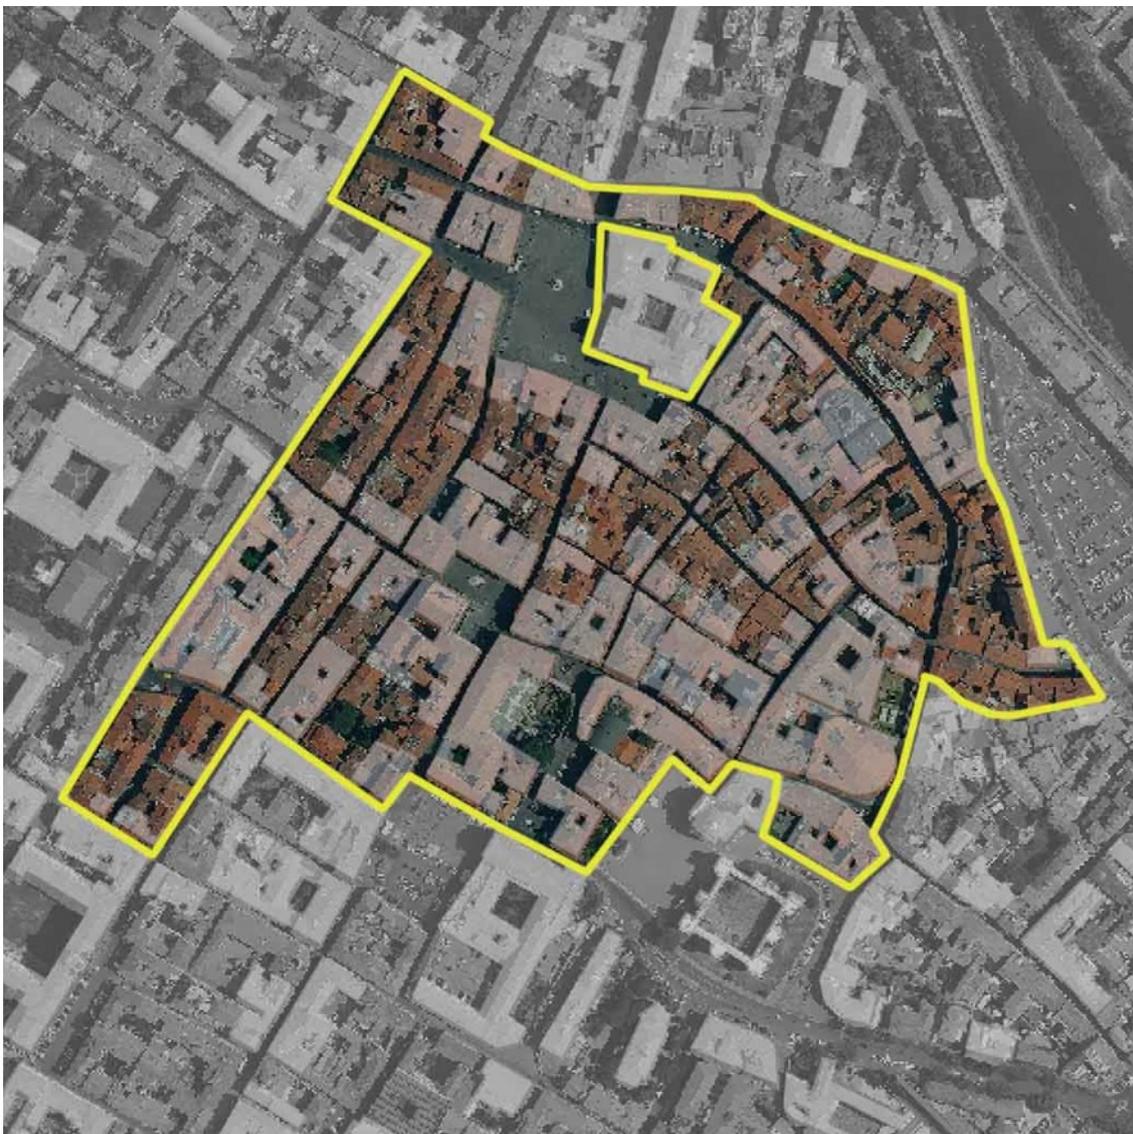
Individuazione degli edifici con valore storico-testimoniale presenti nel PO (E1 e E2)

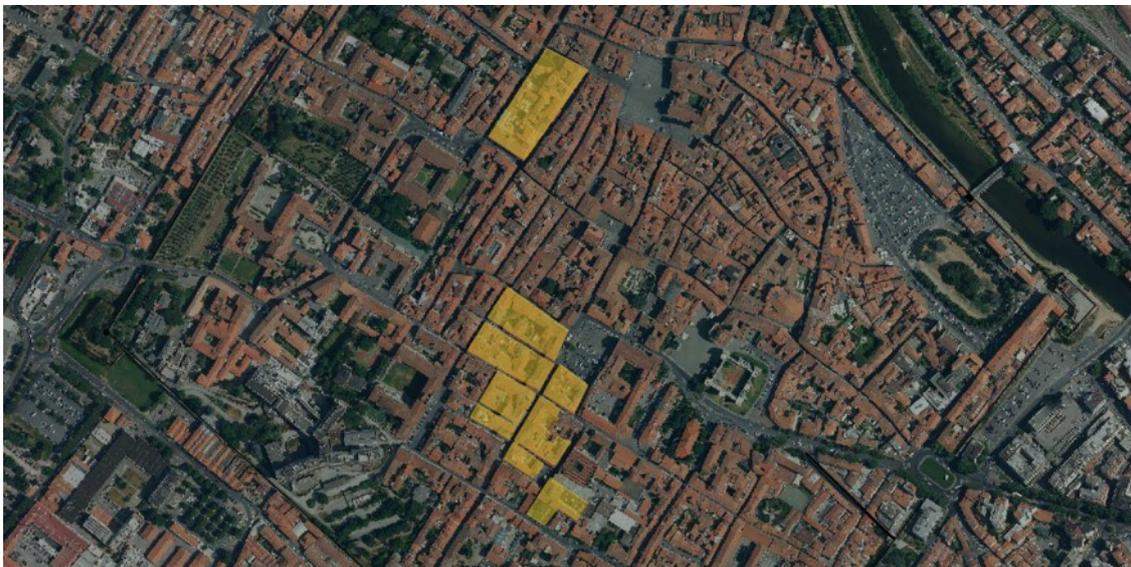
Individuazione del tessuto TCS.2 su ortofoto 2019

Il **Tessuto del Centro Storico TCS.2** si presenta come un prolungamento del morfotipo precedente, il Tessuto del Centro Storico TCS.1, in quanto raggruppa tutti gli isolati situati nelle immediate vicinanze di quest'ultimo e che, con i suoi tessuti, vanno a completare parte dell'edificato appartenente alla prima cerchia muraria. Il tessuto TCS.2, infatti, comprende principalmente lo sviluppo urbano appena successivo al centro di Borgo al Cornio, lungo le direttrici che congiungono quest'ultimo alle nuove porte cittadine, in particolare, a sud, verso porta Santa Trinita. Questi isolati si distinguono dai precedenti per una struttura generale che in parte comincia a distaccarsi da quella originaria, individuata con la prima tipologia di tessuto; si ha inoltre una maggiore presenza di fabbricati recenti, aggiunti fino agli anni '50 e '60 del Novecento in adiacenza al resto delle costruzioni, all'interno di tessuti comunque già prevalentemente presenti al Catasto leopoldino.

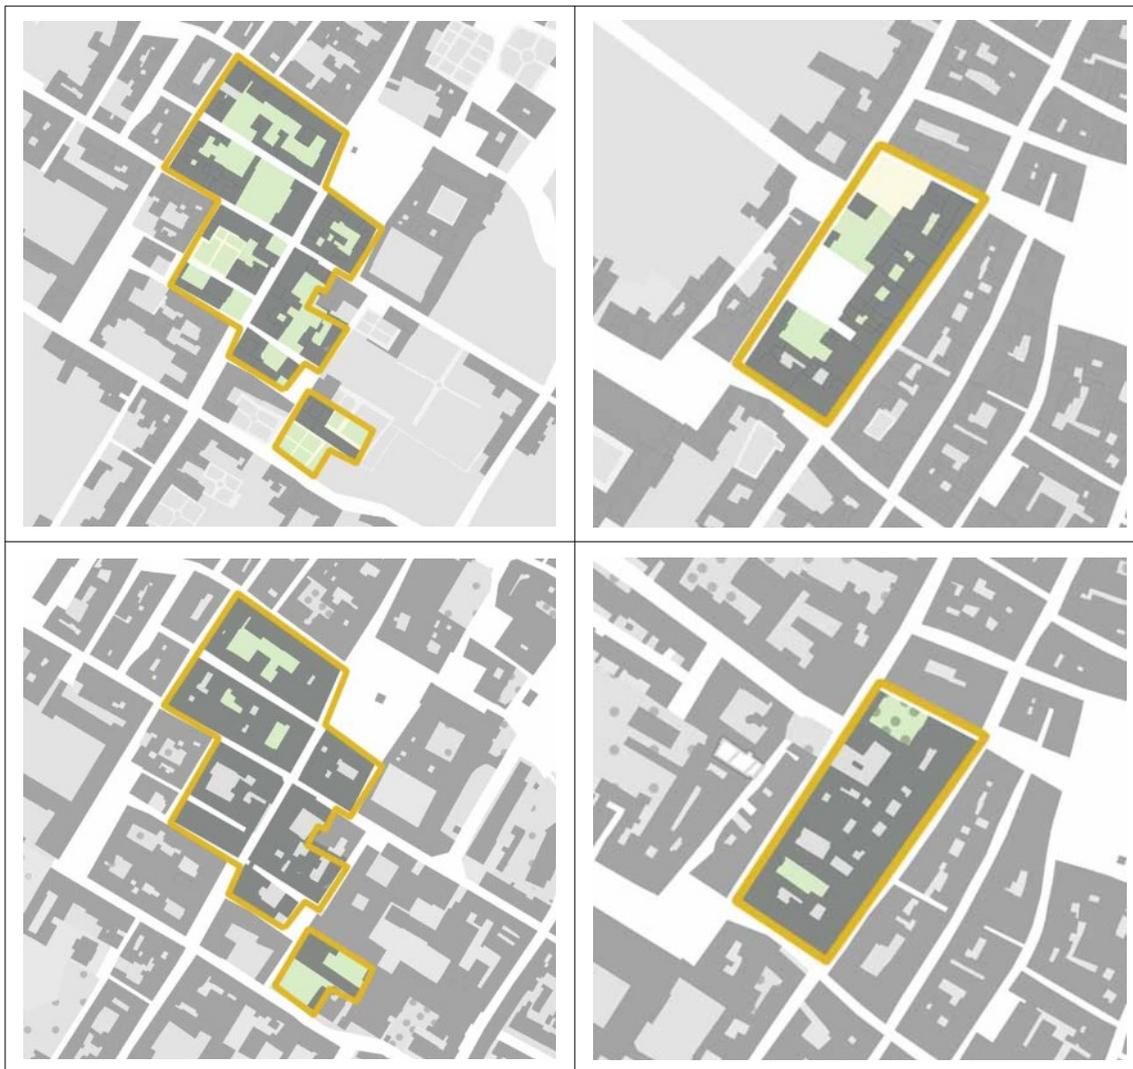
Analisi del rapporto pieni/vuoti e della tipologia di suolo (leopoldino e attuale)

I tessuti costituenti il morfotipo TCS.2 si presentano parzialmente saturi, con porzioni interne non edificate corrispondenti a corti di utilizzo privato o comuni tra più unità abitative ad esse collegate, aventi ancora una funzione prevalentemente distributiva dei locali presenti nell'isolato e senza caratteri architettonici o materici specifici. La definizione delle tipologie di suolo portata avanti con l'aggiornamento dell'uso del suolo ha riconosciuto alcune di queste aree con caratteristiche di impermeabilità, altre, invece, caratterizzate dalla presenza di giardino con prevalente tipologia a prato. Tra le porzioni di verde appartenenti al tessuto considerato, si ritrova anche il giardino di palazzo Buonamici degli Innocenti.

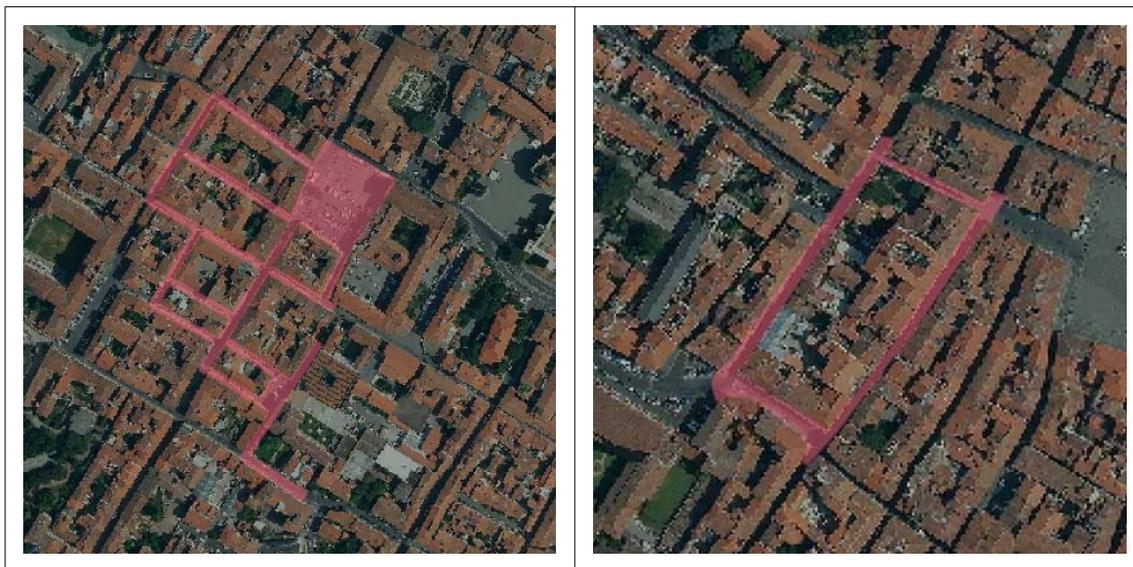
Analisi del rapporto pieni/vuoti e delle connessioni storiche

Il rapporto con lo spazio pubblico vissuto come spazio di socialità, di commercio, di scambio si mostra ancora forte, con slarghi e piazze su cui si affacciano edifici che ancora sono volti al dialogo con la pubblica via. Tuttavia, soprattutto nella viabilità secondaria, comincia a delinearsi il concetto di chiusura del fronte e di concentrazione della vita domestica all'interno della cortina muraria dell'isolato: le abitazioni poste su tali assi secondari, infatti, costituiscono i retri di edifici principali con caratteri architettonici talvolta imponenti, mostrati solo lungo la viabilità principale.

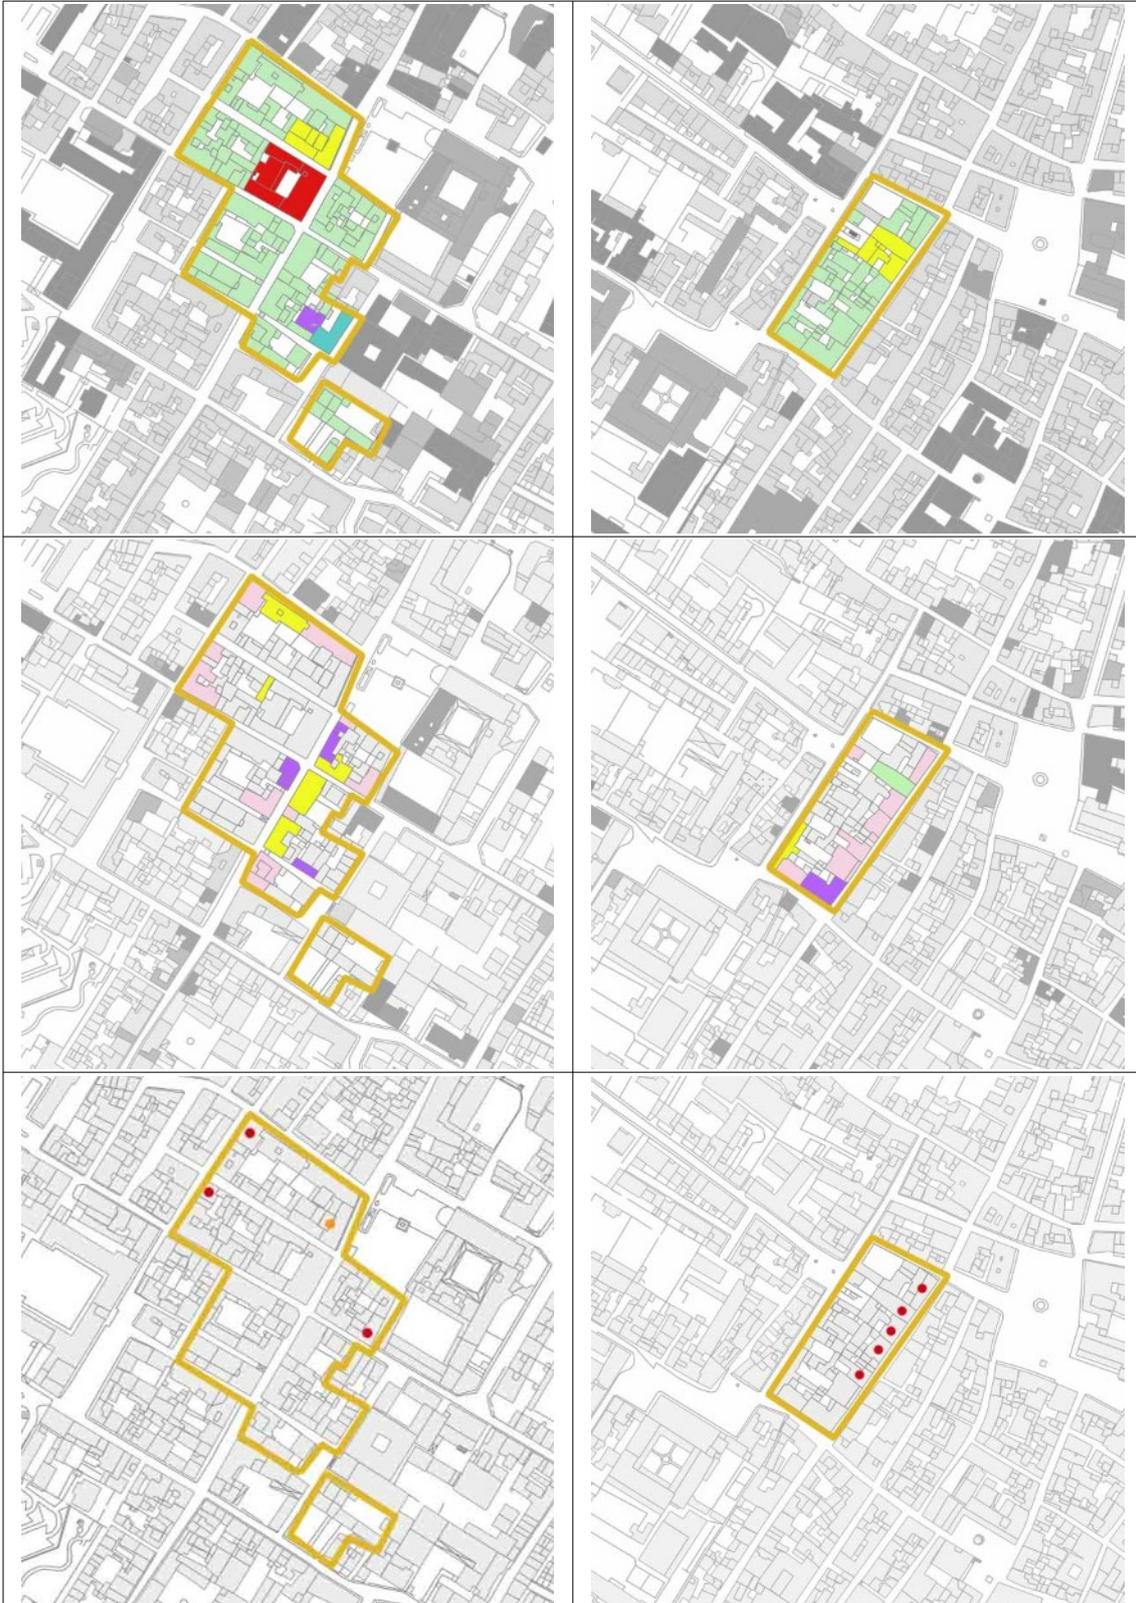
Analisi delle funzioni primarie e secondarie insediate e individuazione dei fondi dismessi

I tessuti costituenti il morfortipo TCS.2 ospitano principalmente funzioni residenziali e, in secondo luogo, amministrative e direzionali. Molte di queste unità ospitano a loro volta funzioni secondarie relative prevalentemente all'ambito commerciale e direzionale e, in parte minore, manifatturiero.

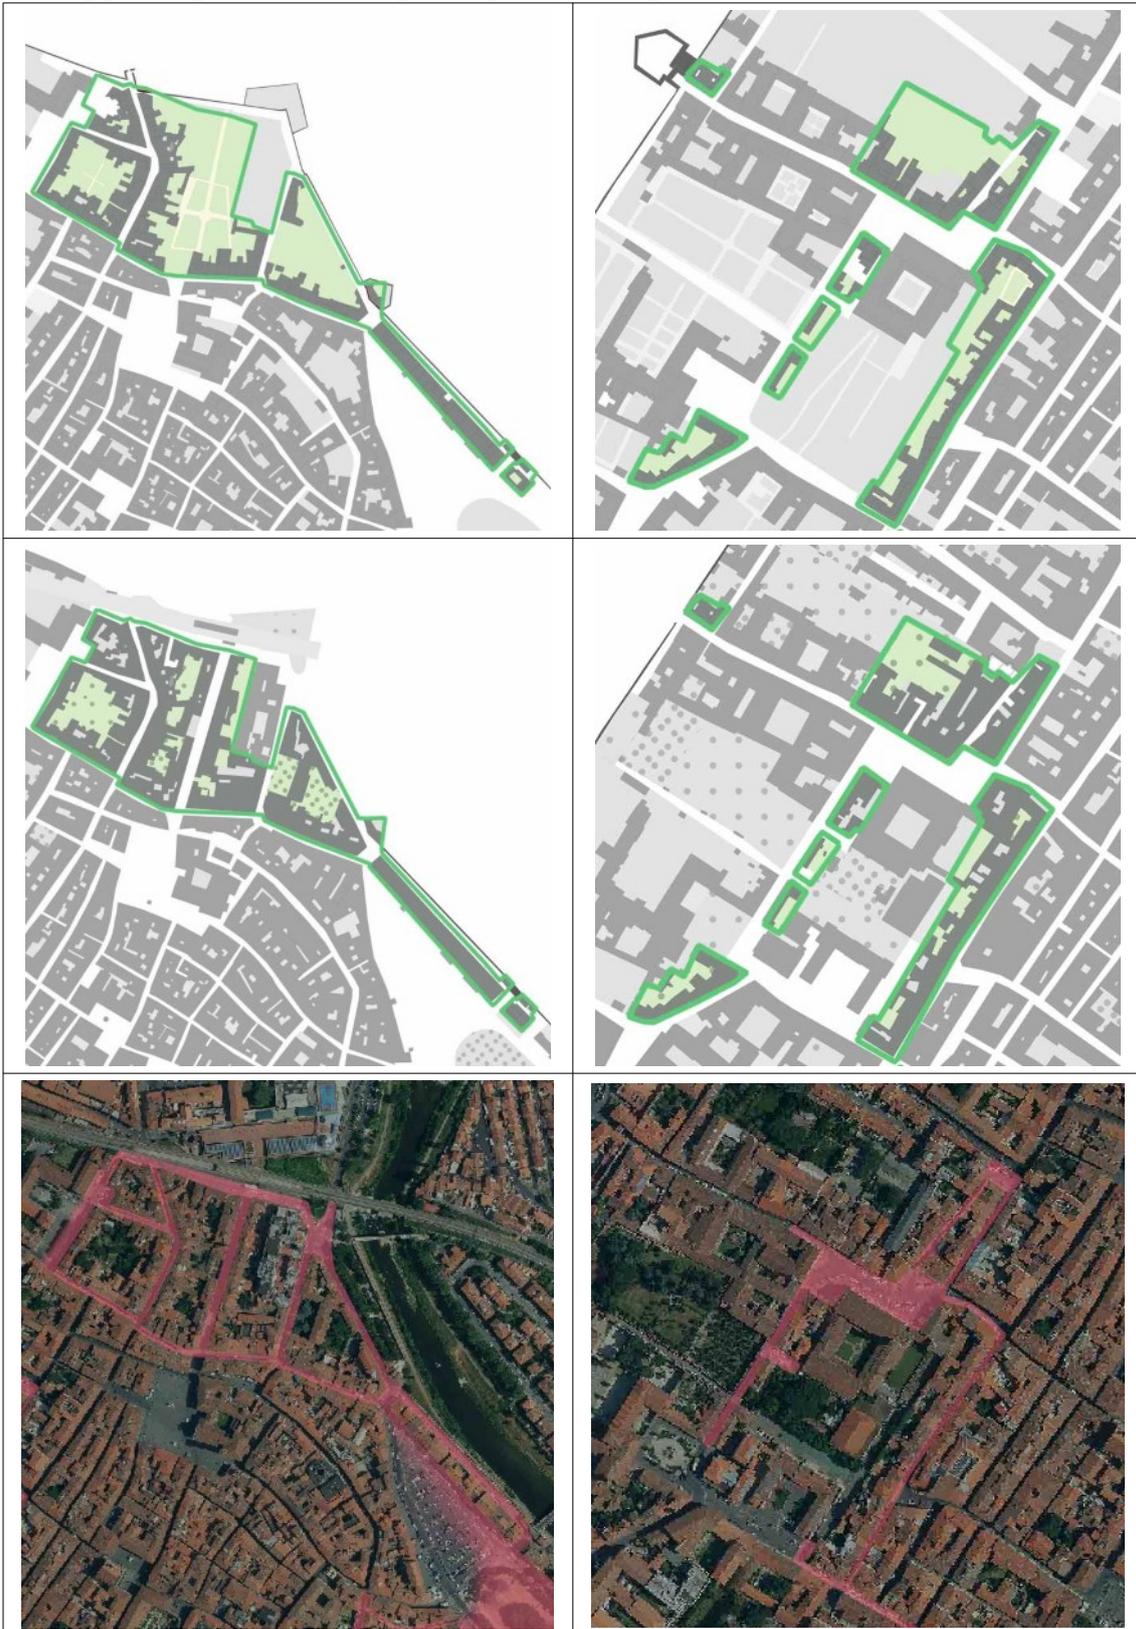
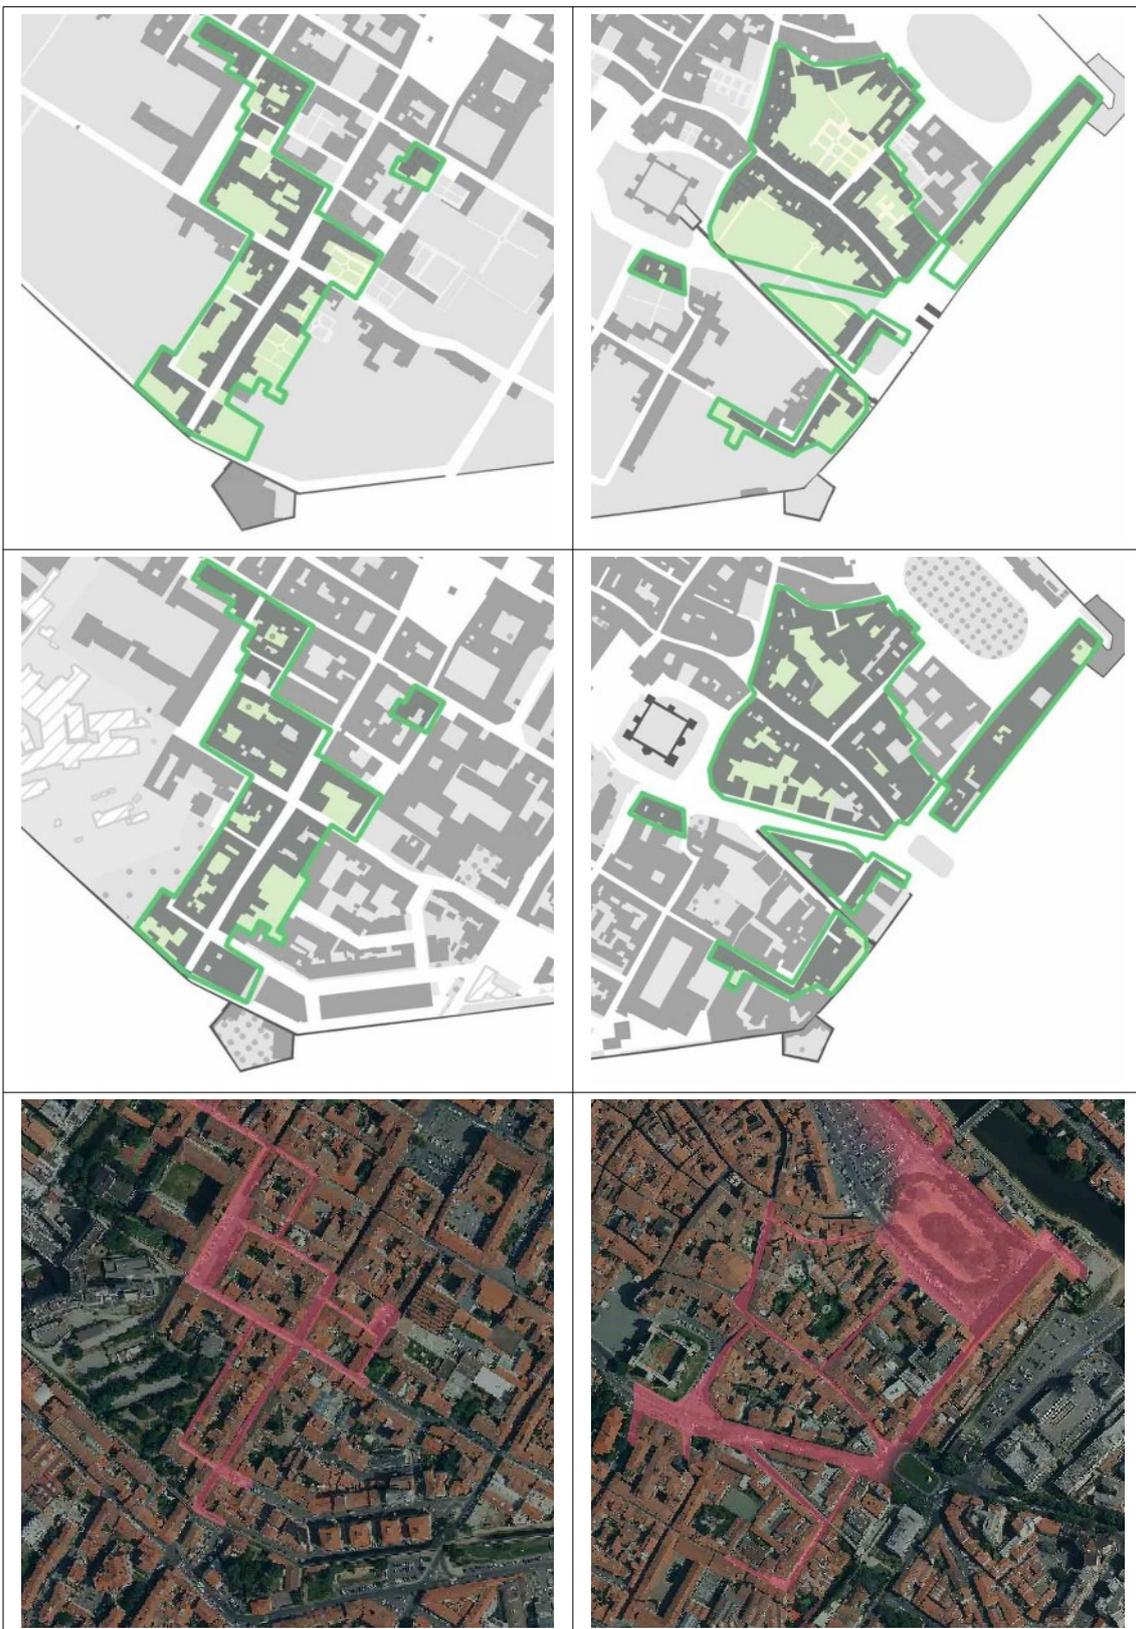
Analisi del rapporto pieni/vuoti, della tipologia di suolo (leopoldino e attuale) e delle connessioni storiche

I tessuti costituenti il morfotipo TCS.3 si presentano mediamente saturi, con porzioni interne non edificate di notevole superficie corrispondenti a corti di utilizzo privato o comune tra più unità abitative ad esse collegate. La definizione delle tipologie di suolo portata avanti con l'aggiornamento dell'uso del suolo ha riconosciuto per la maggior parte di queste aree tipologie a prato, semiarborato e arborato, con uno stacco dagli isolati costituenti i morfotipi precedentemente considerati. Trattandosi nella maggior parte dei casi di corti con giardino interne ad isolati mediamente densi, la funzione prevalentemente distributiva dei precedenti tessuti comincia a venir meno: ogni edificio qui ha un rapporto diretto con la viabilità pubblica limitato all'ingresso alla proprietà, mentre lo spazio interno, il retro, diventa il luogo della vita privata, separata dalla socialità della via. Le poche porzioni impermeabilizzate hanno per lo più funzione di parcheggio, senza alcuno scopo aggregativo. Le viabilità qui leggibili sono più ampie, quasi a creare un distacco tra i palazzi che vi si affacciano, rivolti verso l'interno.

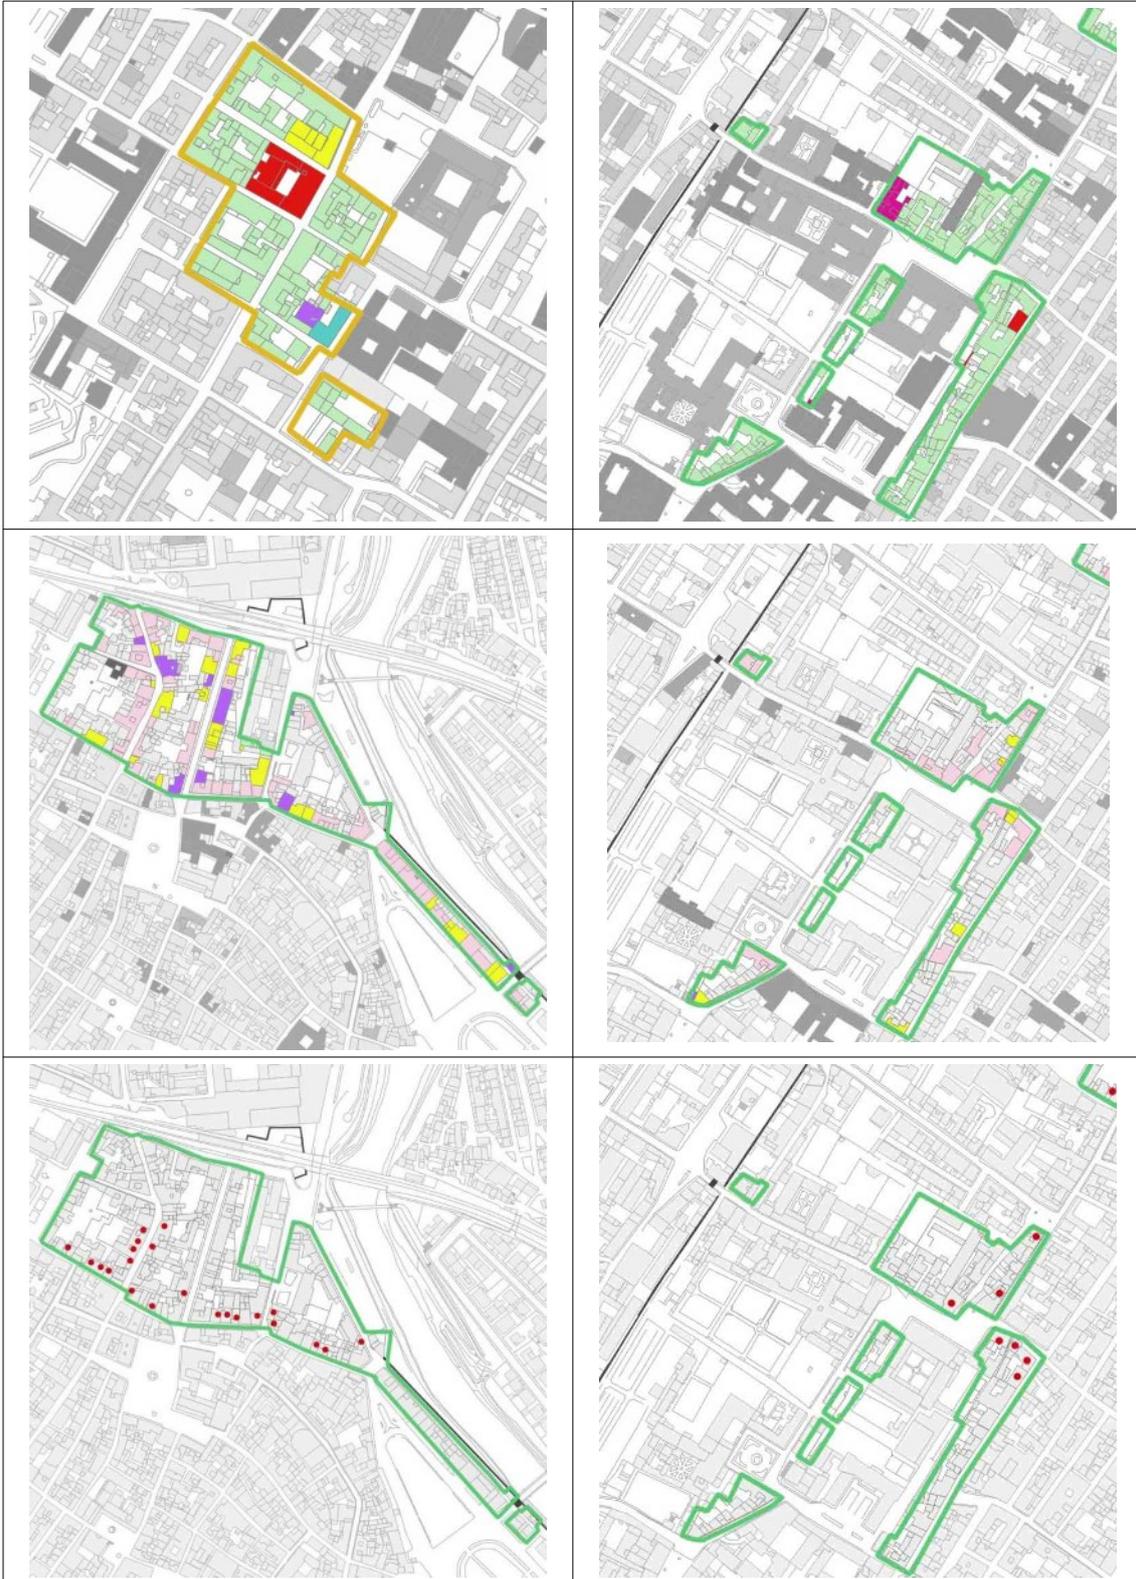
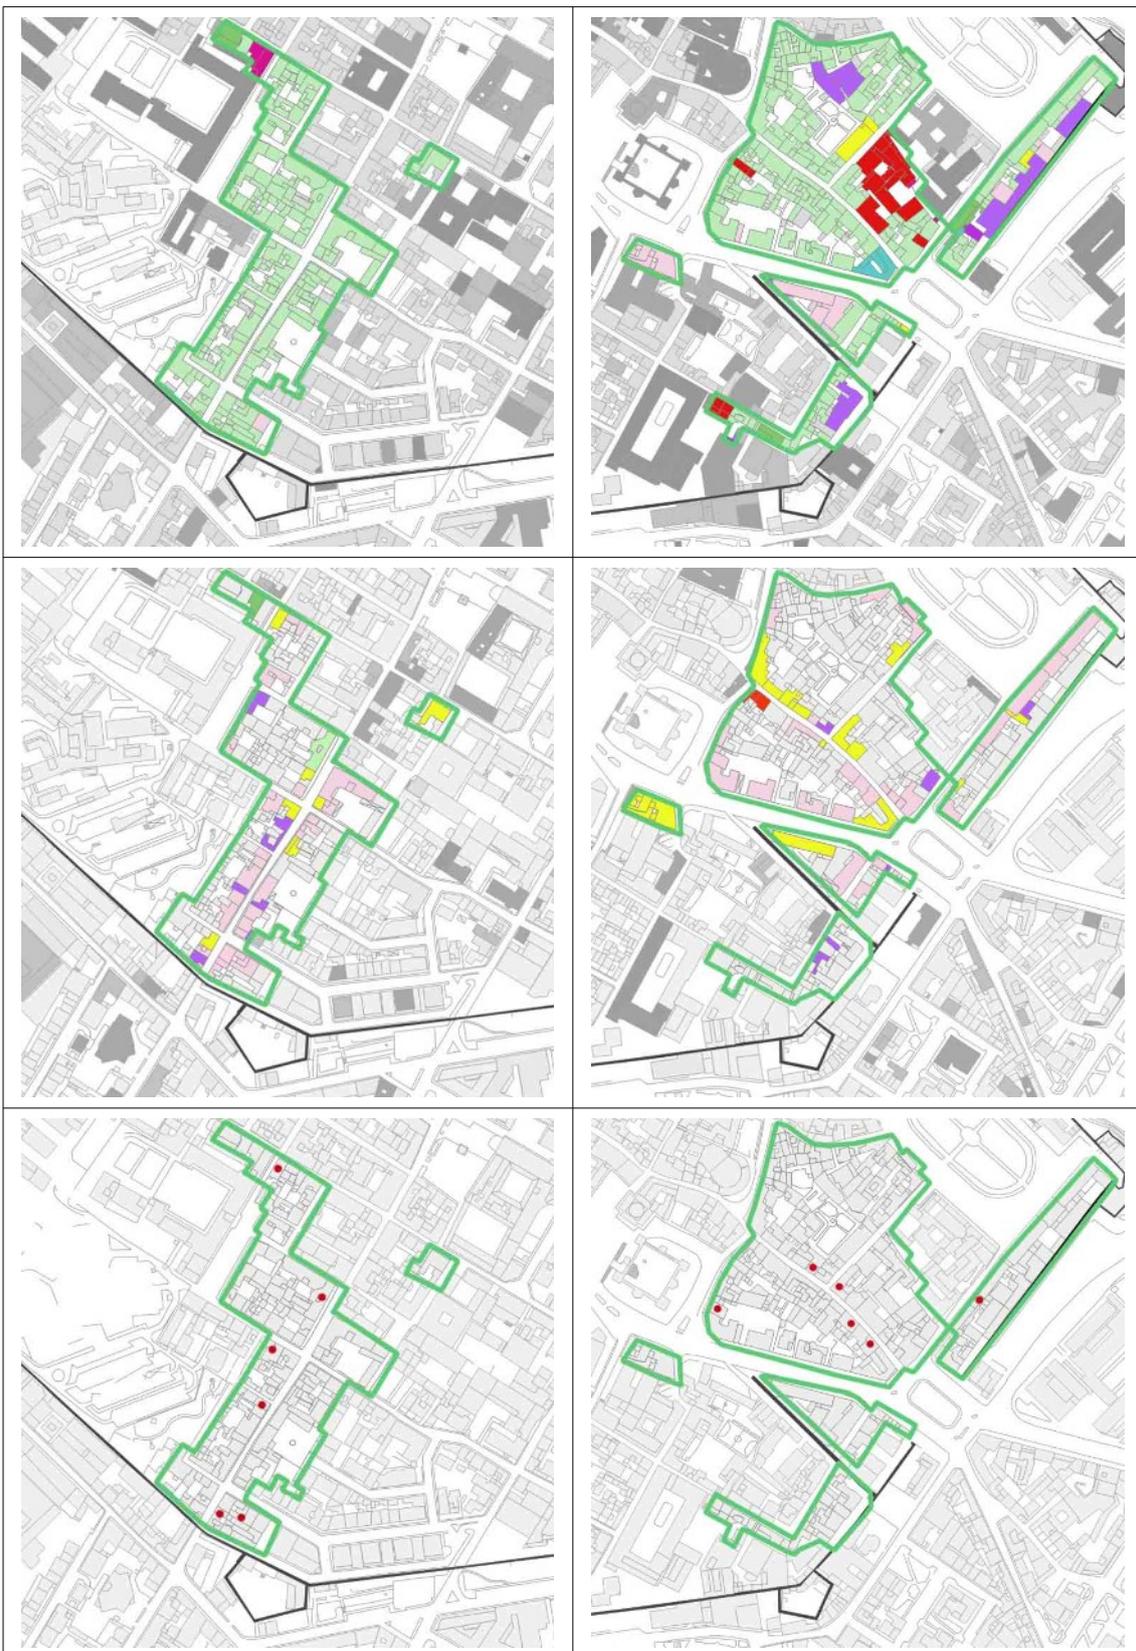
Analisi delle funzioni primarie e secondarie insediate e individuazione dei fondi dismessi

I tessuti costituenti il morfotipo TCS.3 ospitano principalmente funzioni residenziali e, in piccola percentuale, amministrative e direzionali.

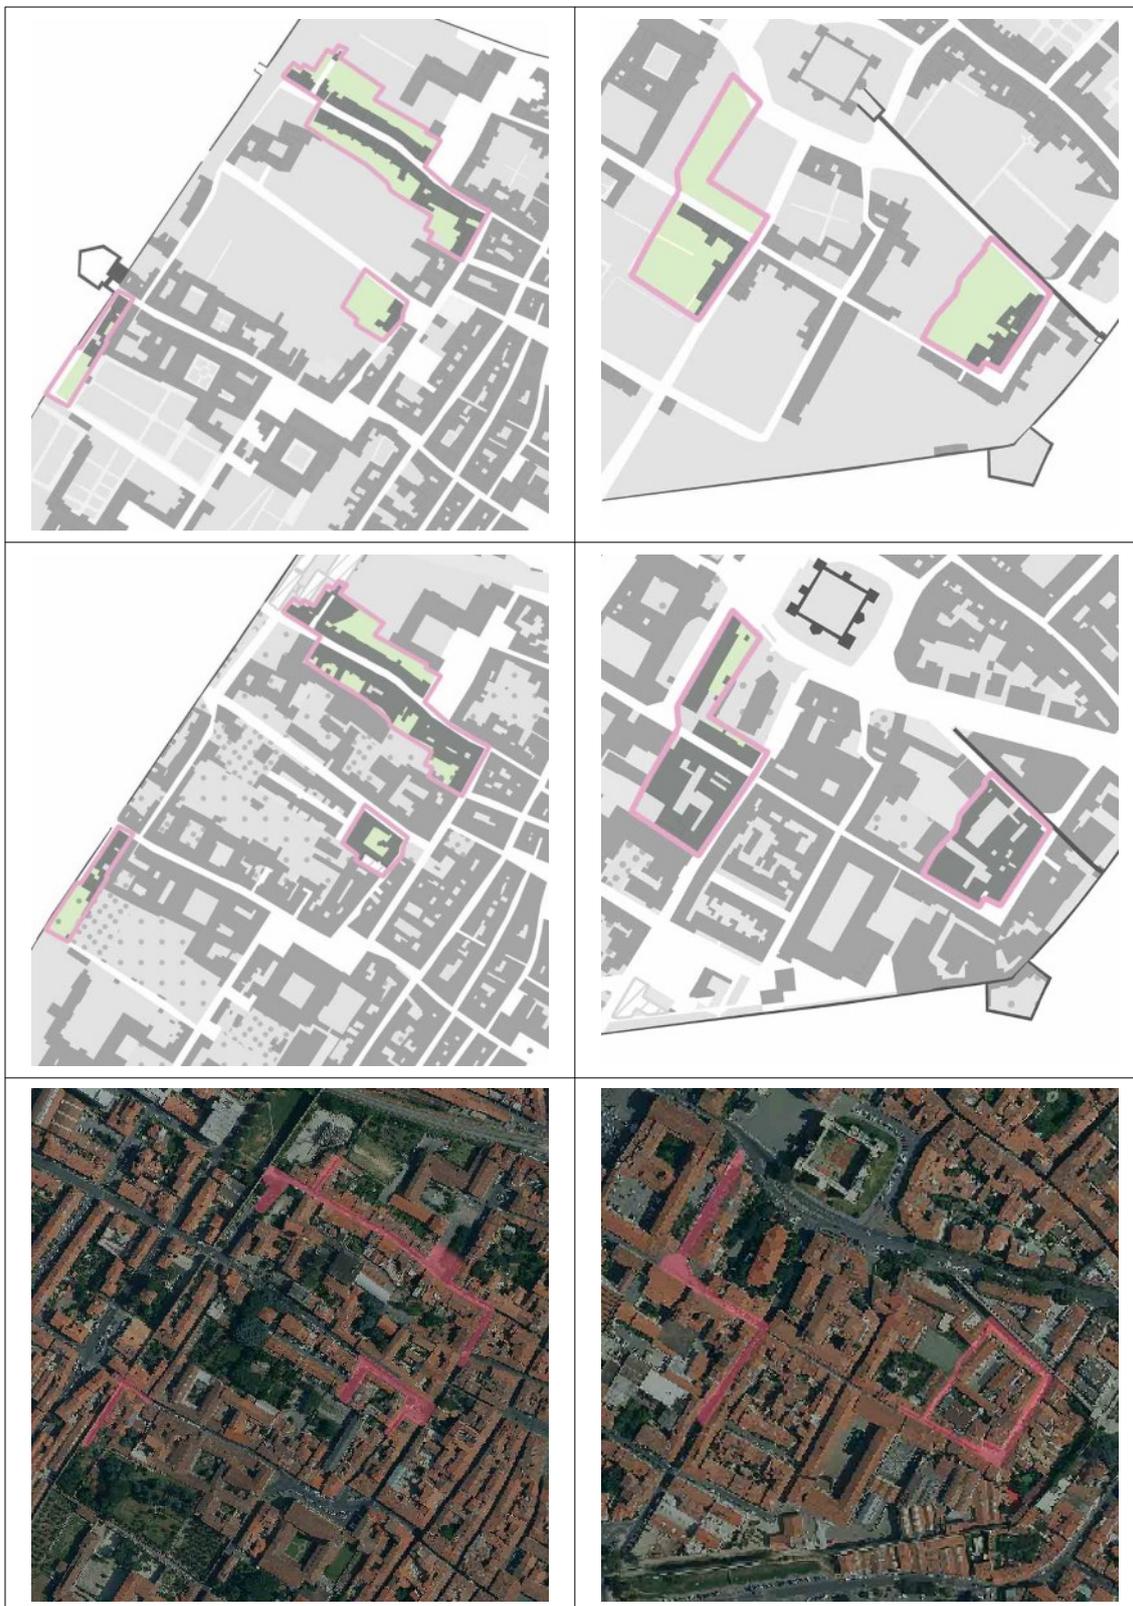
Analisi del rapporto pieni/vuoti, della tipologia di suolo (leopoldino e attuale) e delle connessioni storiche

I tessuti costituenti il morfotipo TCS.4 presentano una conformazione lineare lungo l'asse viario, con porzioni di resede tergele esclusive per ogni unità abitativa o per piccoli raggruppamenti di unità.

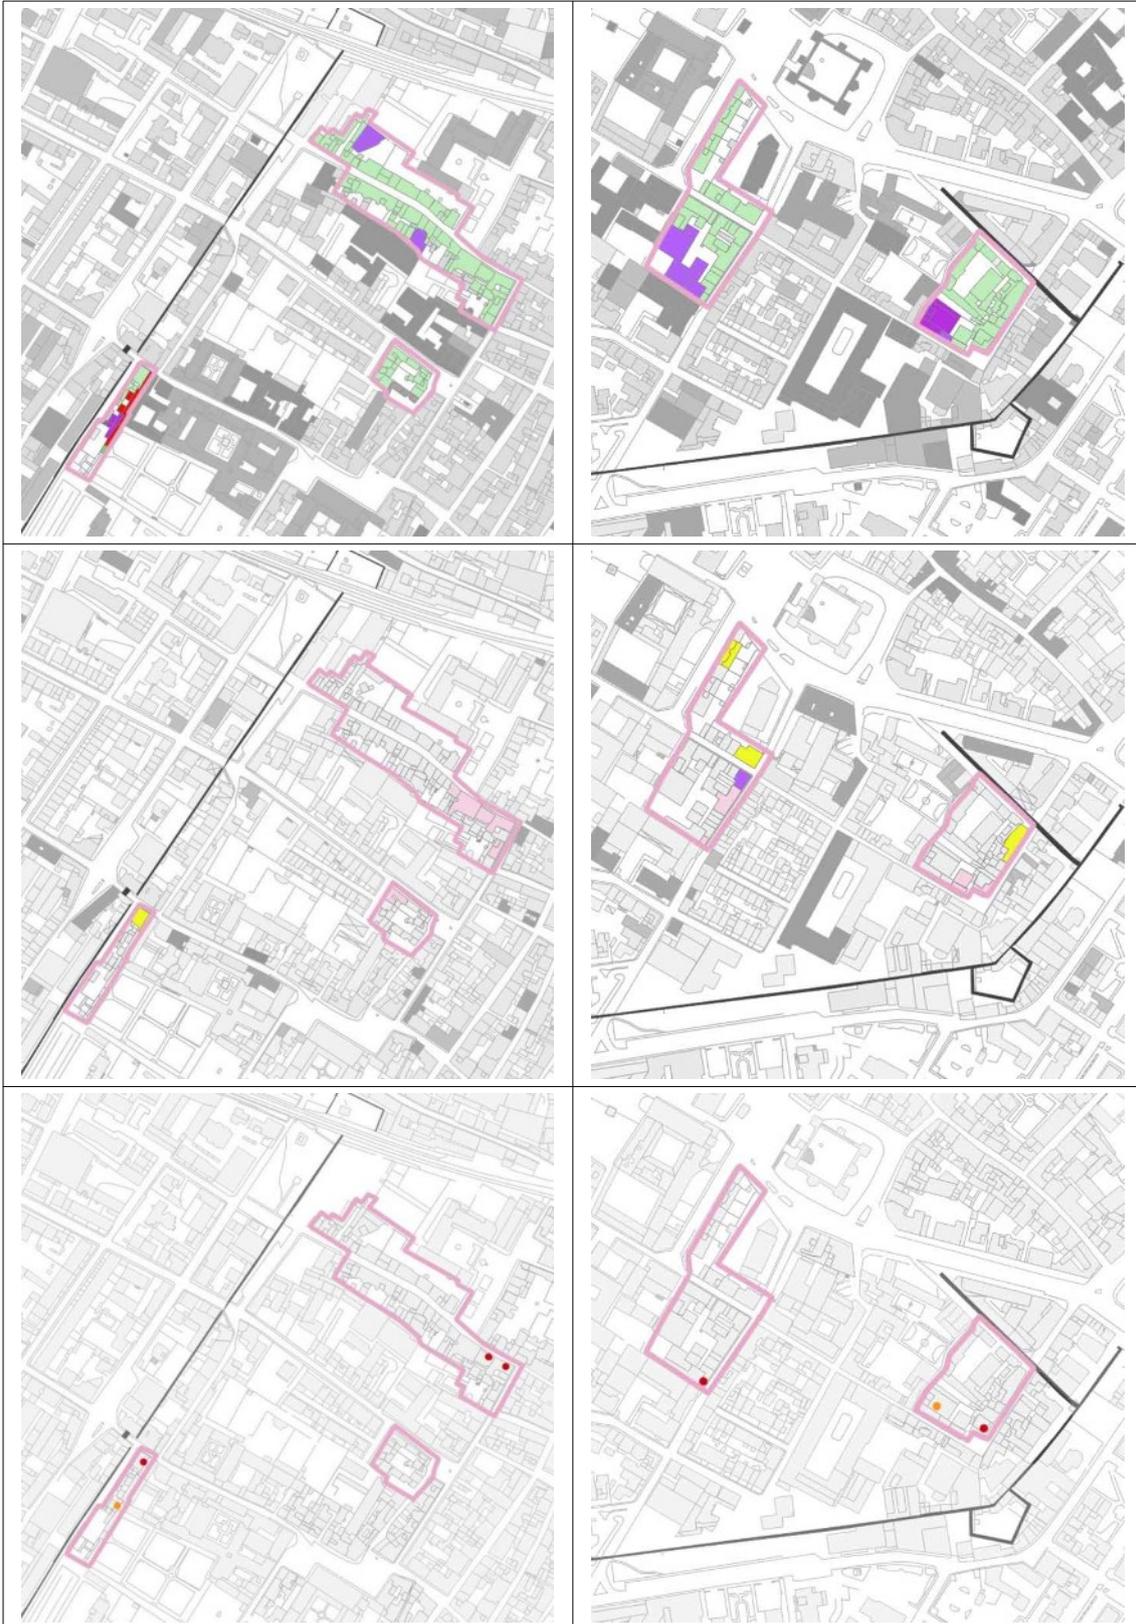
Analisi delle funzioni primarie e secondarie insediate e individuazione dei fondi dismessi

I tessuti costituenti il morfotipo TCS.4 ospitano principalmente funzioni residenziali e, in piccola percentuale, artigianali. La compresenza tra funzioni primarie e funzioni secondarie non è molto caratteristica di queste aree e si ritrova prevalentemente nei fabbricati che si affacciano su piazza Sant'Agostino e via Frascati. La definizione delle unità con funzioni dismesse portata avanti con l'aggiornamento dell'uso del suolo, inoltre, mette in evidenza il dato dell'occupazione dei fabbricati del comparto individuato, in questo caso molto esiguo e riguardante esclusivamente le funzioni secondarie.
