Piano Strutturale 2024

Elaborato conoscitivo per la definizione della struttura insediativa Centro storico

ELABORATO QC_AI_15_A

TCS.1 – L'antico nucleo storico

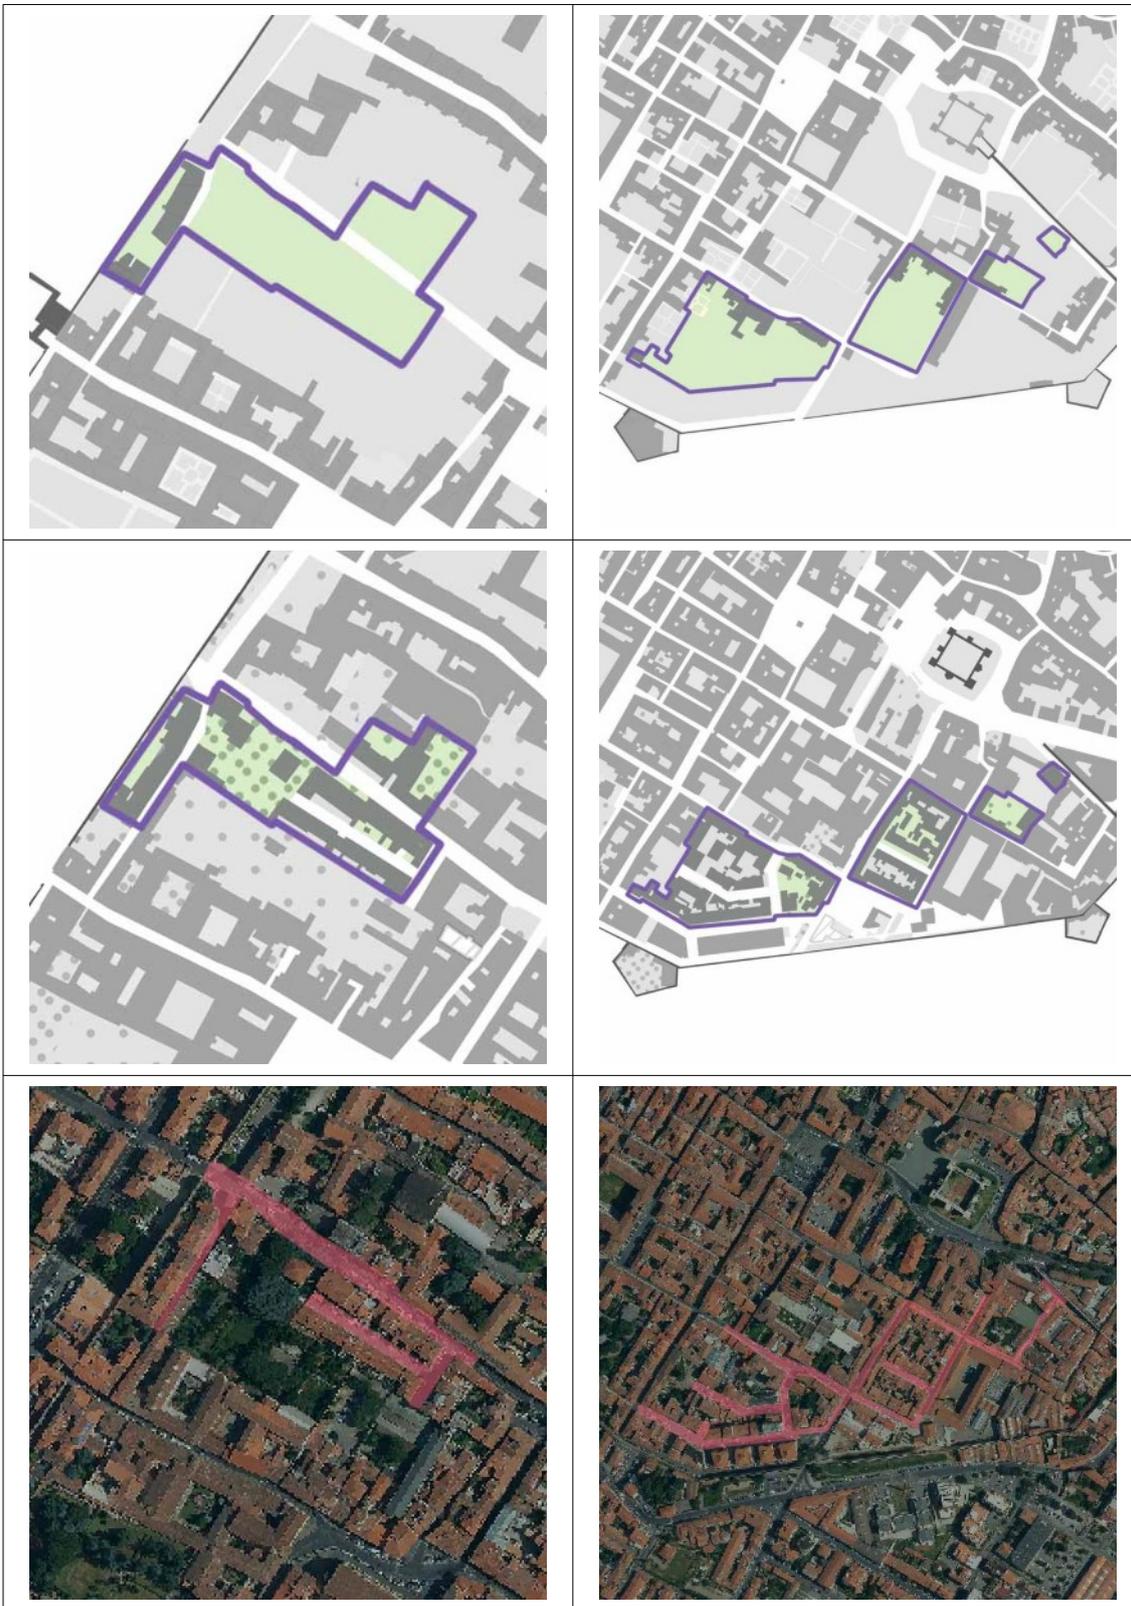
Analisi del rapporto pieni/vuoti, della tipologia di suolo (leopoldino e attuale) e delle connessioni storiche

I tessuti costituenti il morfotipo TCS.5 presentano una conformazione lineare lungo l'asse viario, con porzioni di resede tergaie esclusive per ogni unità abitativa.

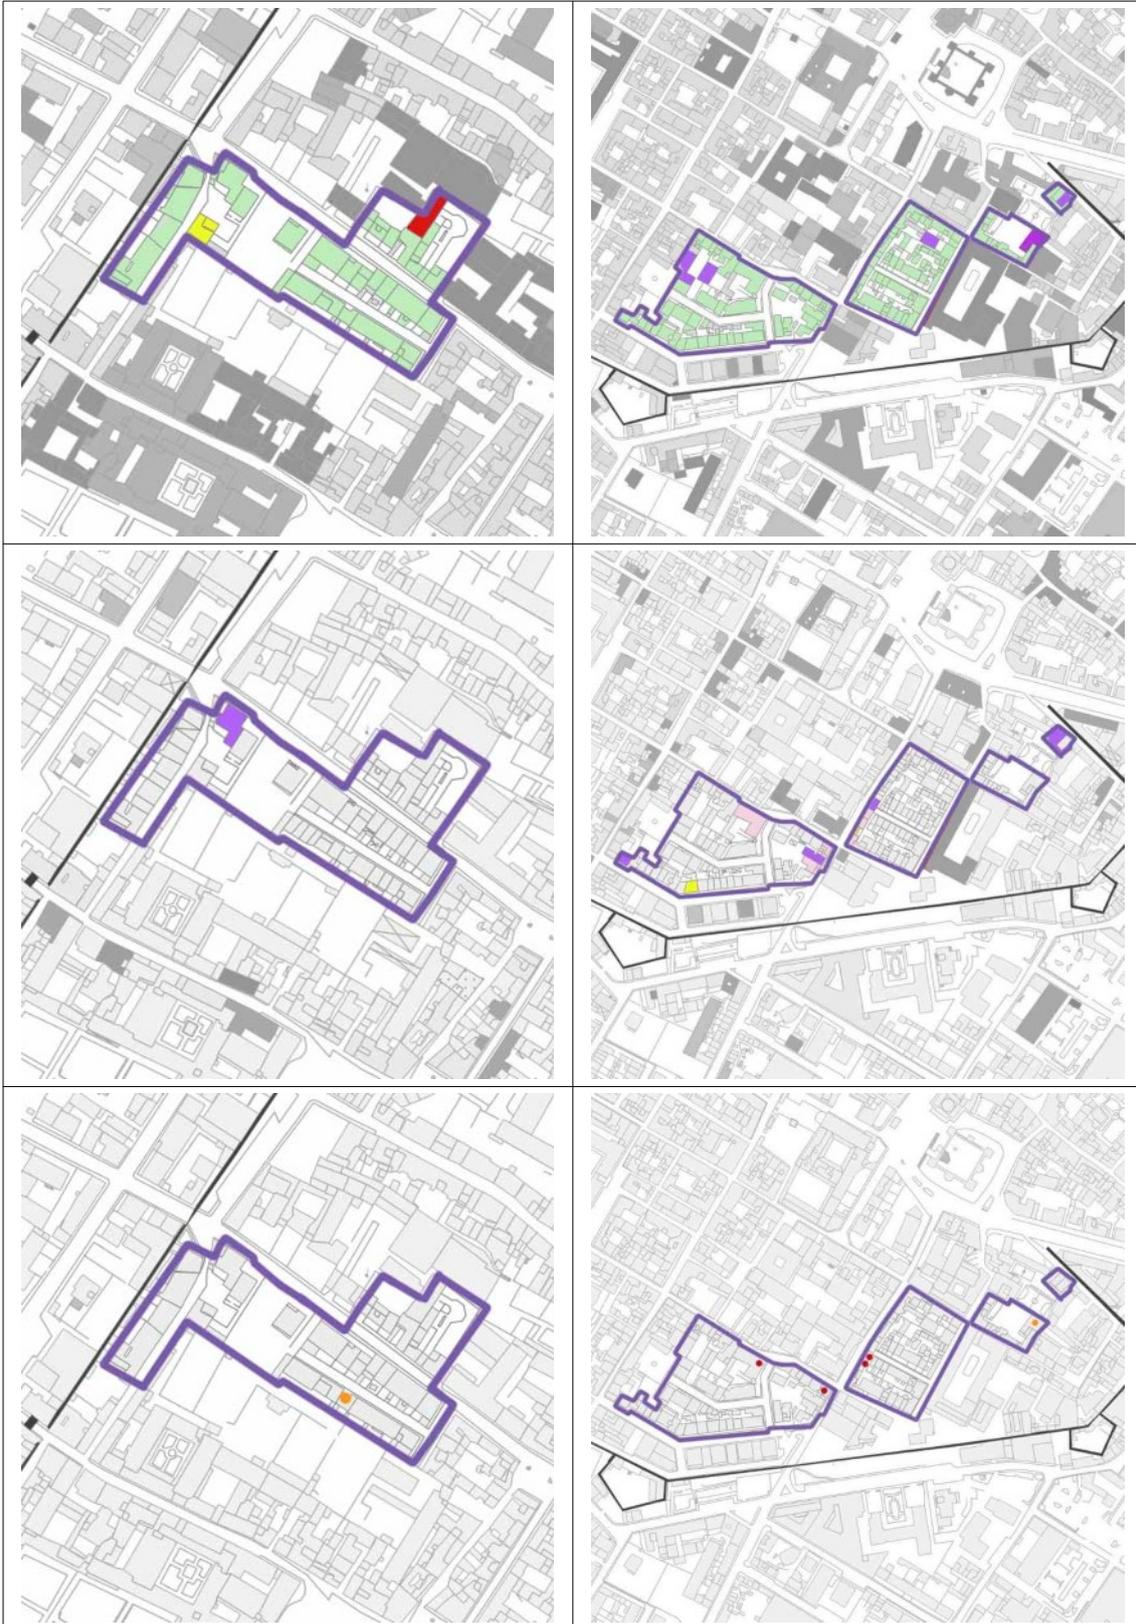
Analisi delle funzioni primarie e secondarie insediate e individuazione dei fondi dismessi

I tessuti costituenti il morfotipo TCS.5 ospitano principalmente funzioni residenziali e, in minor percentuale, artigianali.

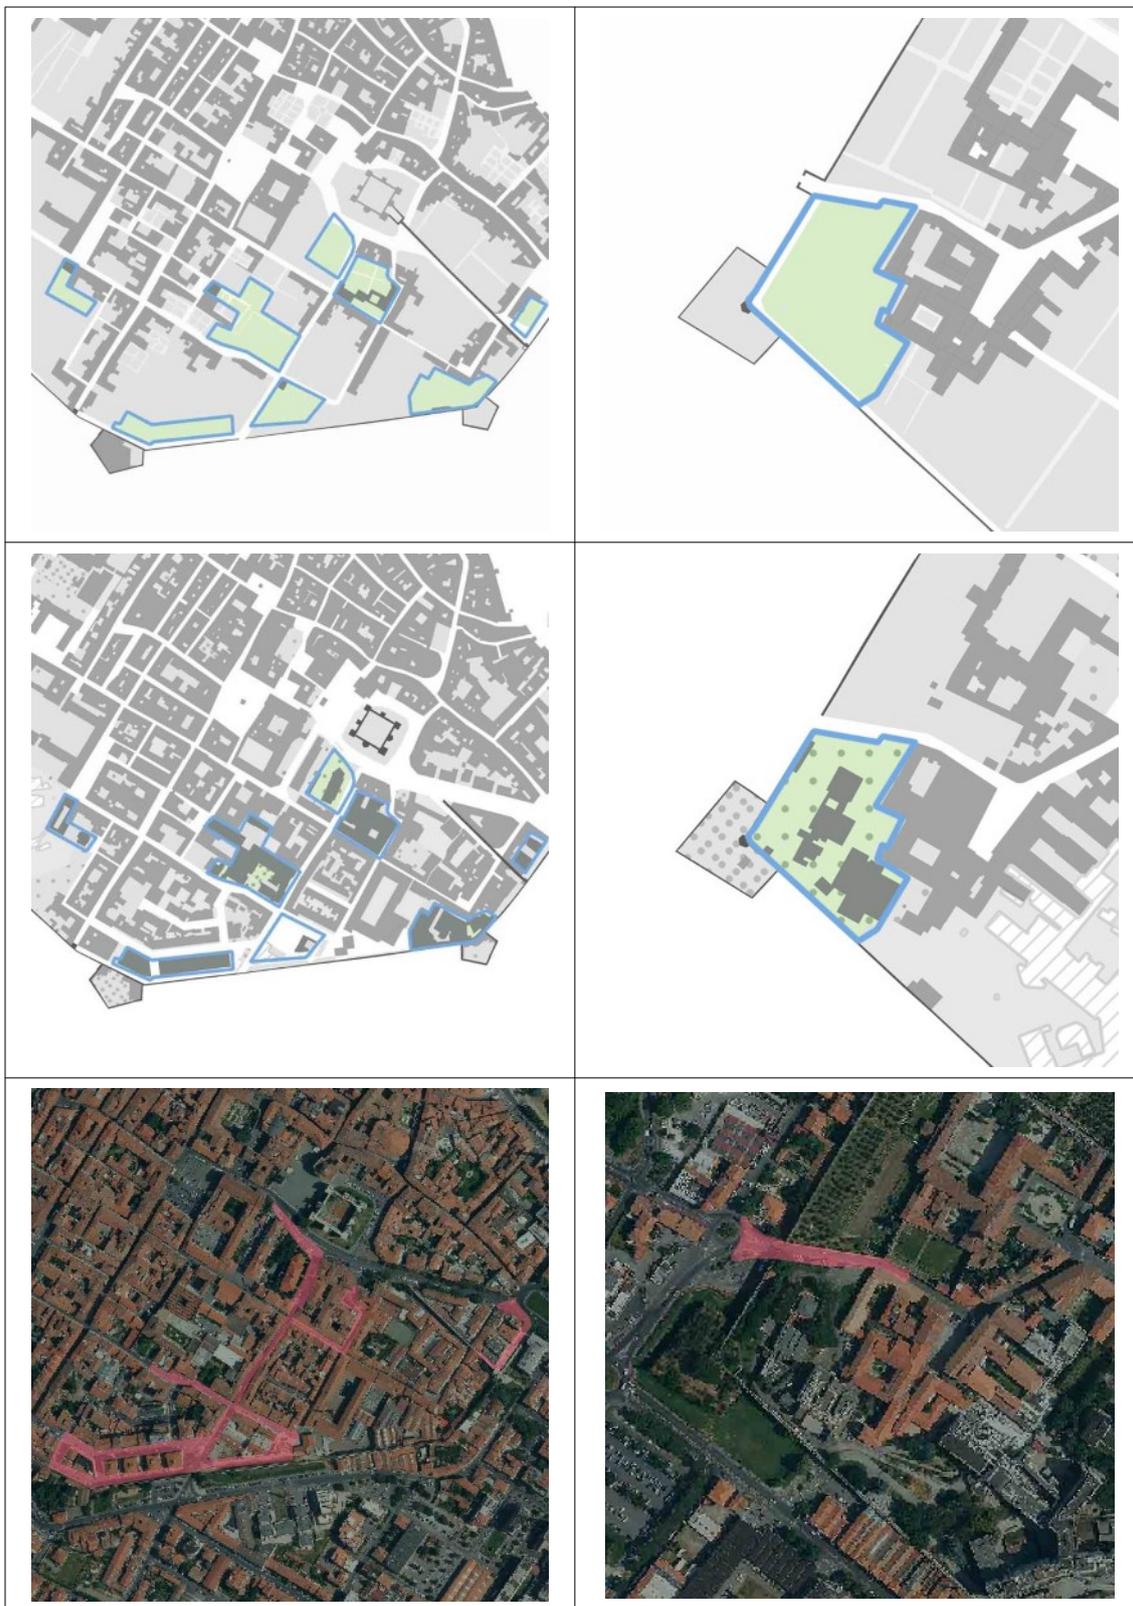
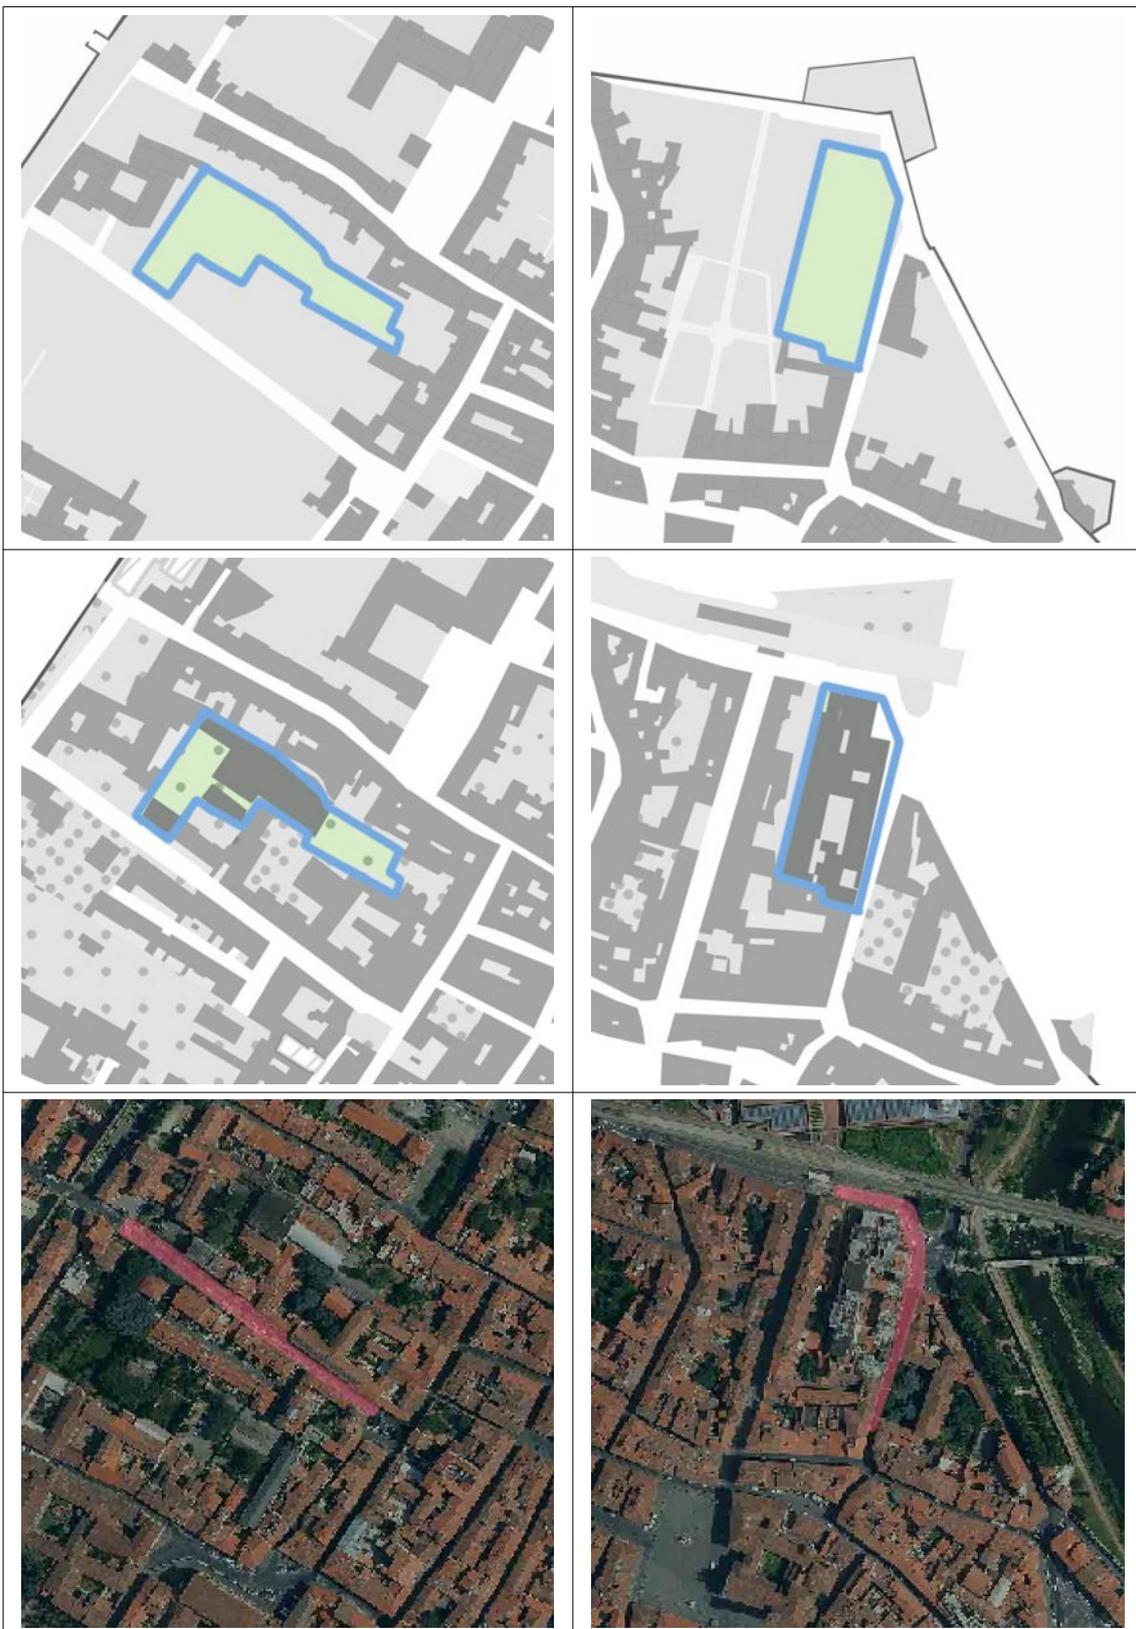
Analisi del rapporto pieni/vuoti, della tipologia di suolo (leopoldino e attuale) e delle connessioni storiche

I tessuti costituenti il morfortipo TCS.6 presentano conformazioni varie all'interno del tessuto cittadino per la loro natura contemporanea che non risponde alle tradizionali regole compositive.

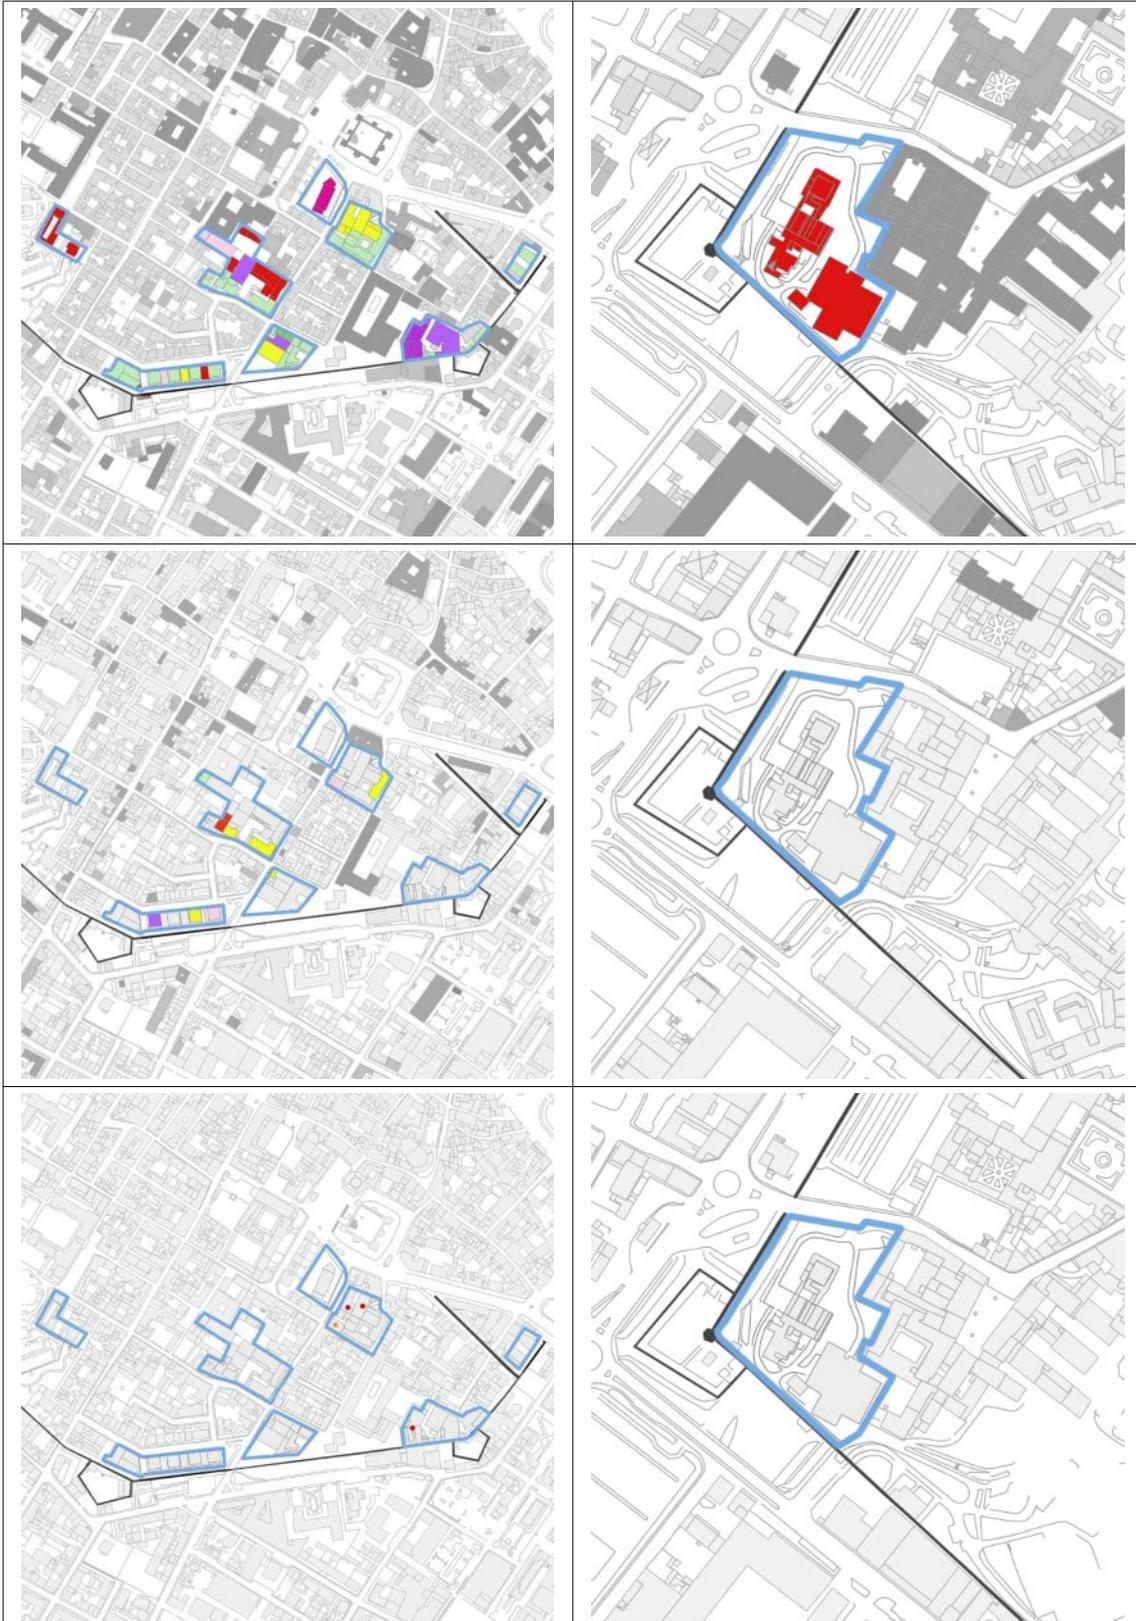
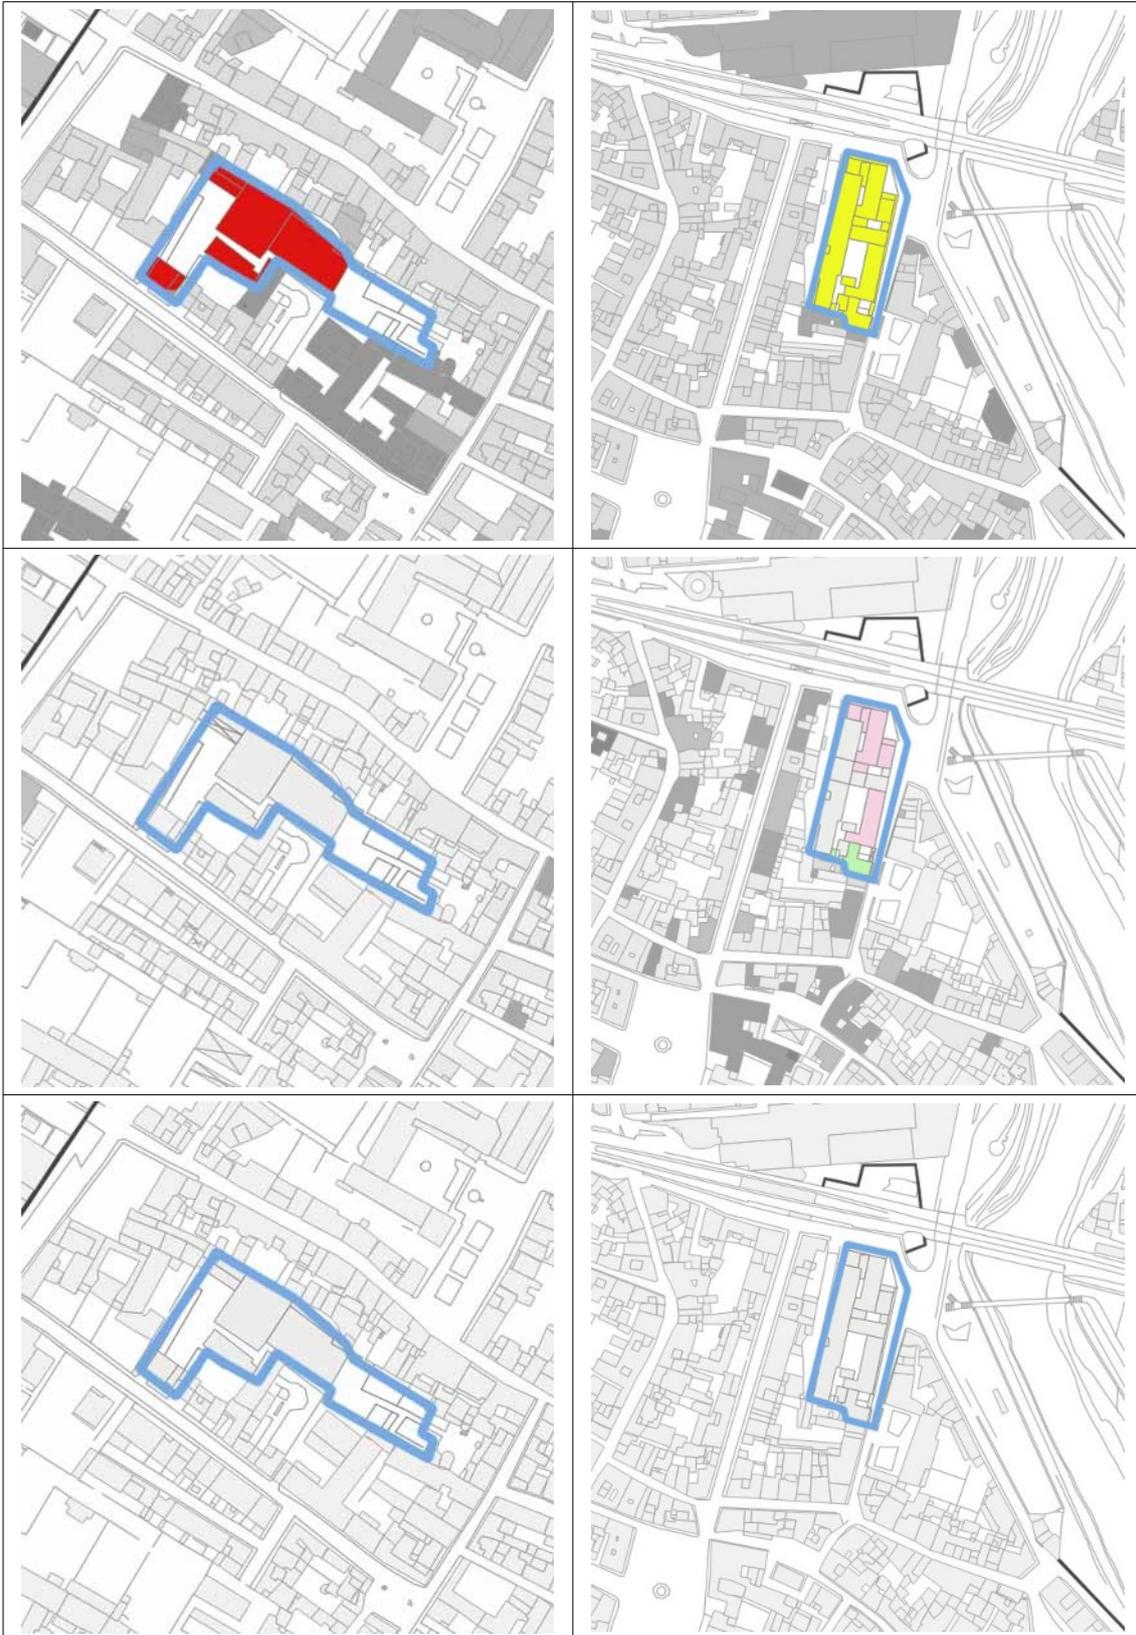
Analisi delle funzioni primarie e secondarie insediate e individuazione dei fondi dismessi

La compresenza tra funzioni primarie e funzioni secondarie è qui parzialmente presente, essendo edifici per la maggior parte costruiti con una funzione specifica già individuata, e riguardano principalmente funzioni amministrative e direzionali.

La definizione delle unità con funzioni dismesse portata avanti con l'aggiornamento dell'uso del suolo, inoltre, mette in evidenza il dato dell'occupazione dei fabbricati del comparto individuato, in questo caso abbastanza esiguo, riguardante, in particolare, le funzioni primarie direzionali.

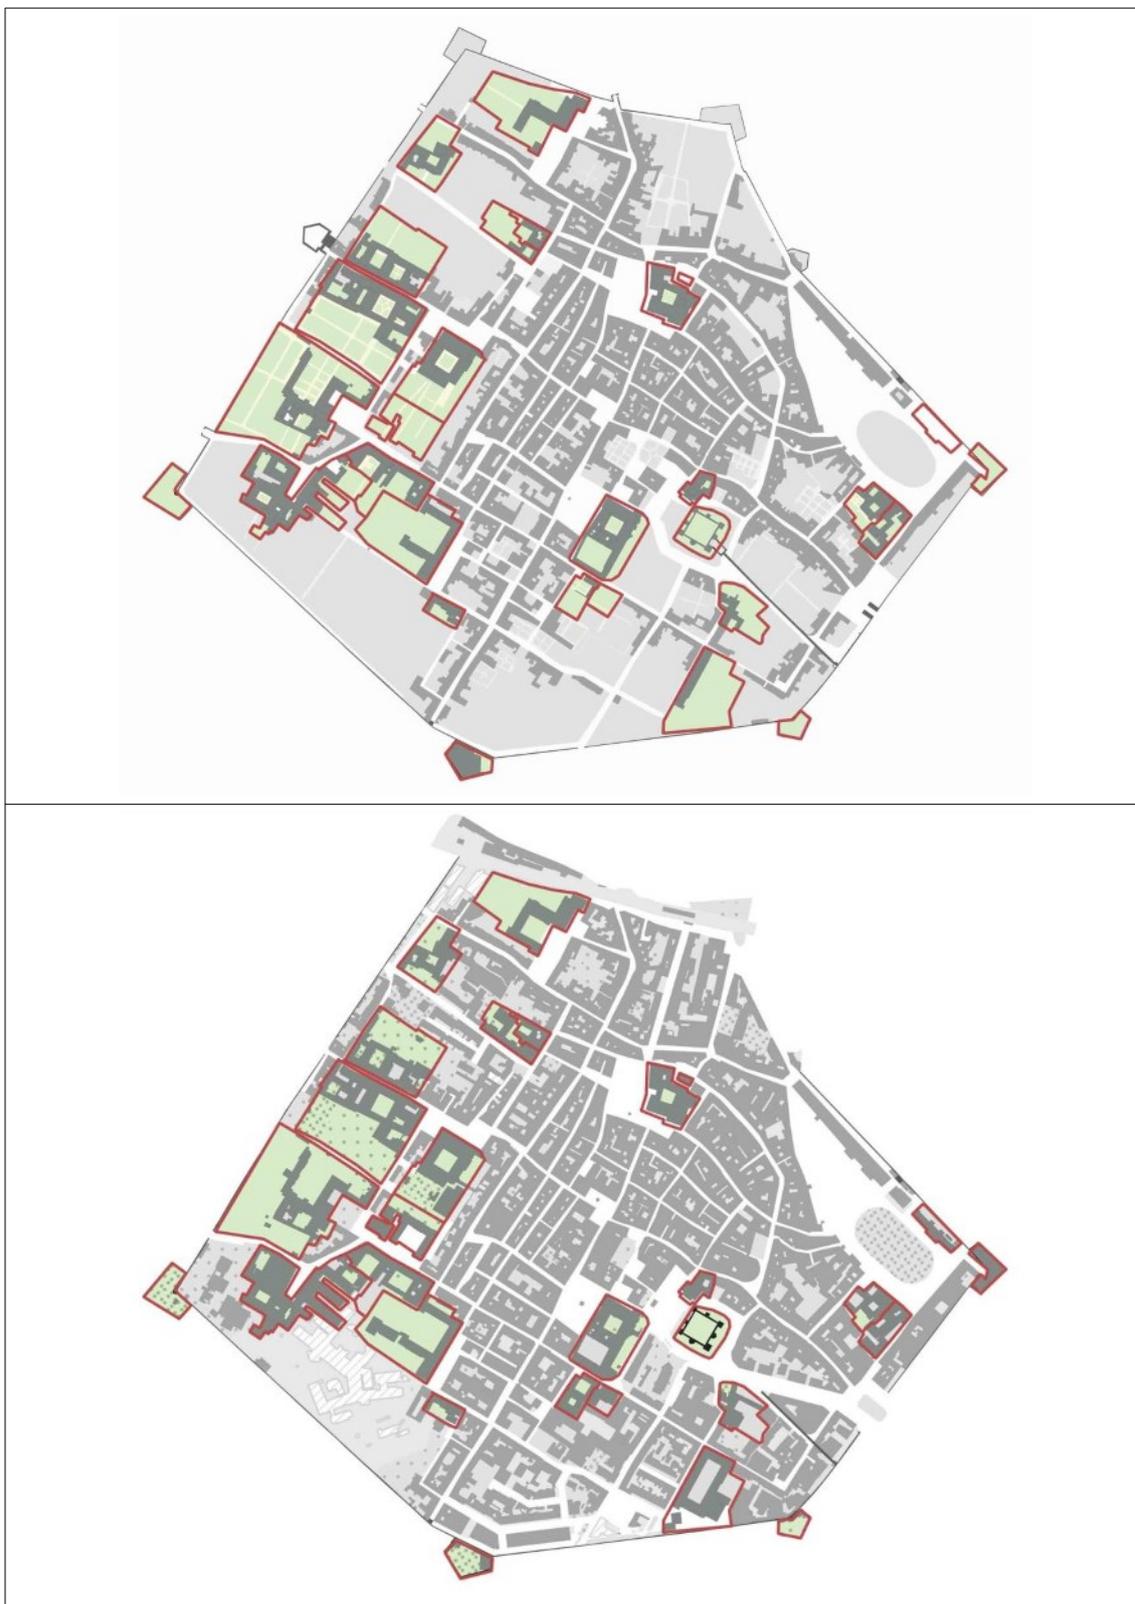
Analisi del rapporto pieni/vuoti e della tipologia di suolo (leopoldino e attuale)
