VARIANTE AL PIANO DI RECUPERO
n. 342/2015
COMPLESSO SANTA CRISTINA A PIMONTE
Via per Poggio Secco, 58 Prato

RELAZIONE STORICA

VARIANTE AL PIANO DI
RECUPERO n. 342/2015

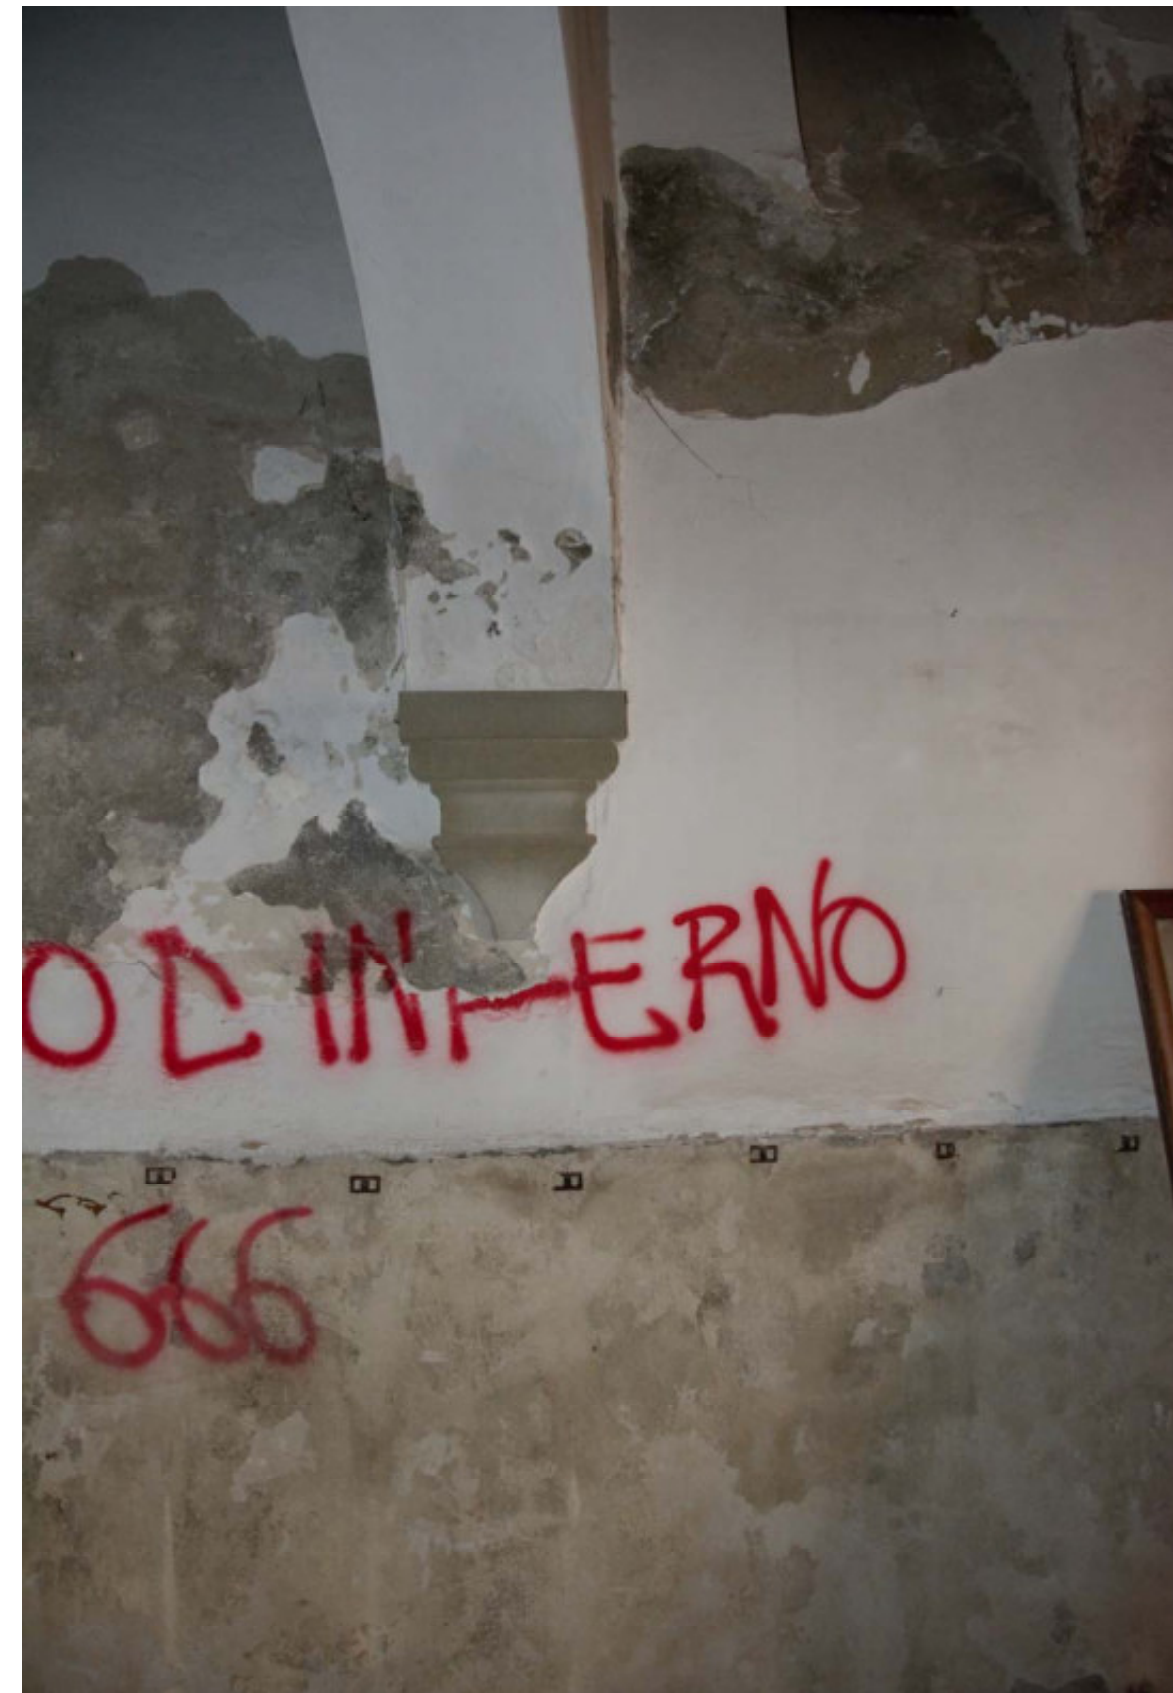
FOTO N.2
Peduccio

Vista del Peduccio FOTO Luglio 2022

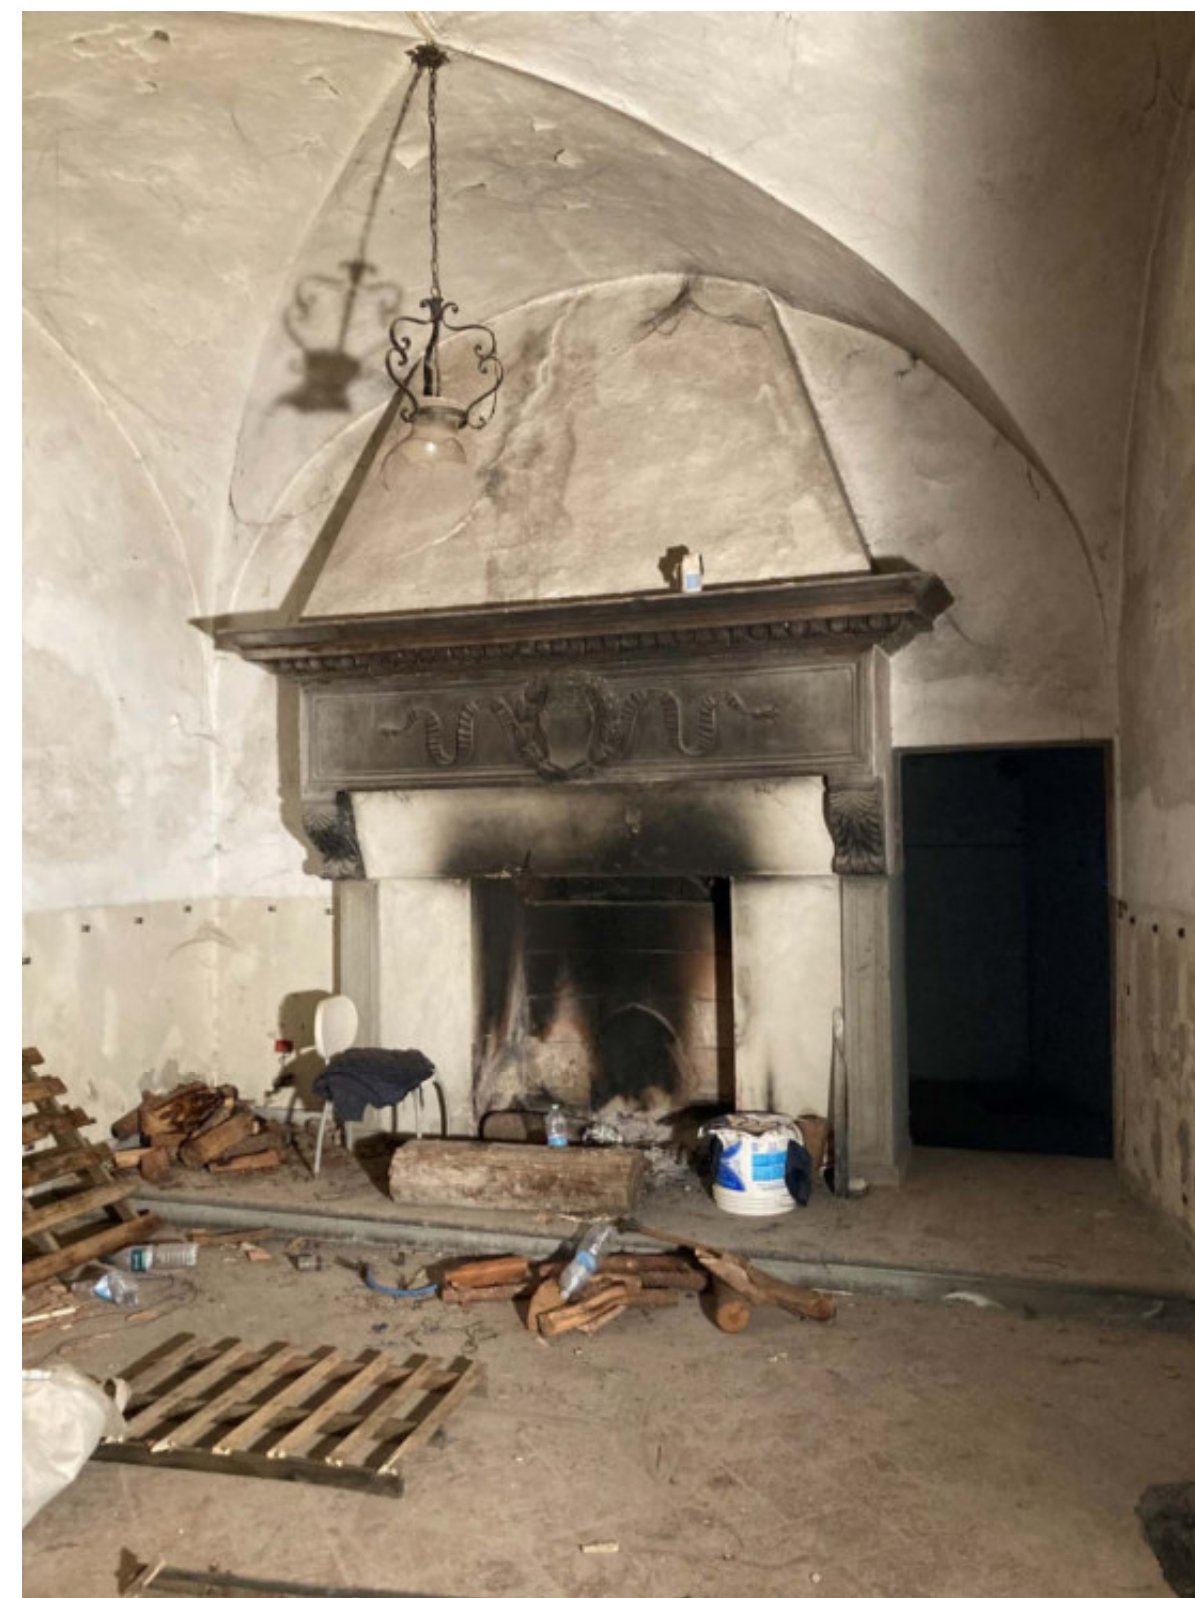
FOTO N.4
Particolare del camino del XV secolo con stemma nobiliare

Camino del XV secolo con stemma nobiliare, vista della volta a crociera – FOTO Dicembre 2021

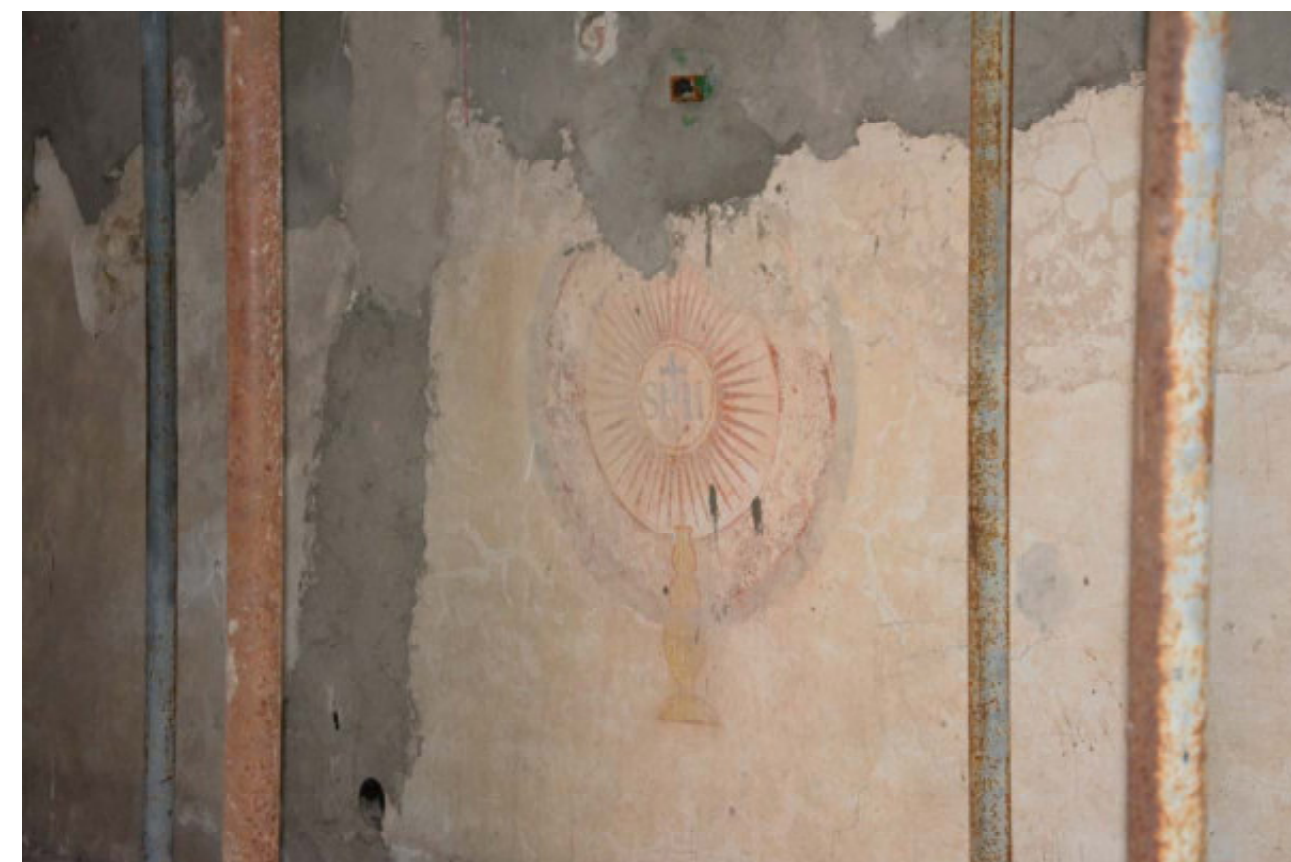
FOTO N.6

Particolare dello stemma dipinto a fresco sull'intonaco

Ritrovamento nei locali del sottotetto di uno stemma riconducibile al XVII secolo, periodo in cui la struttura fu adibita a lazzeretto - FOTO LUGLIO 2022

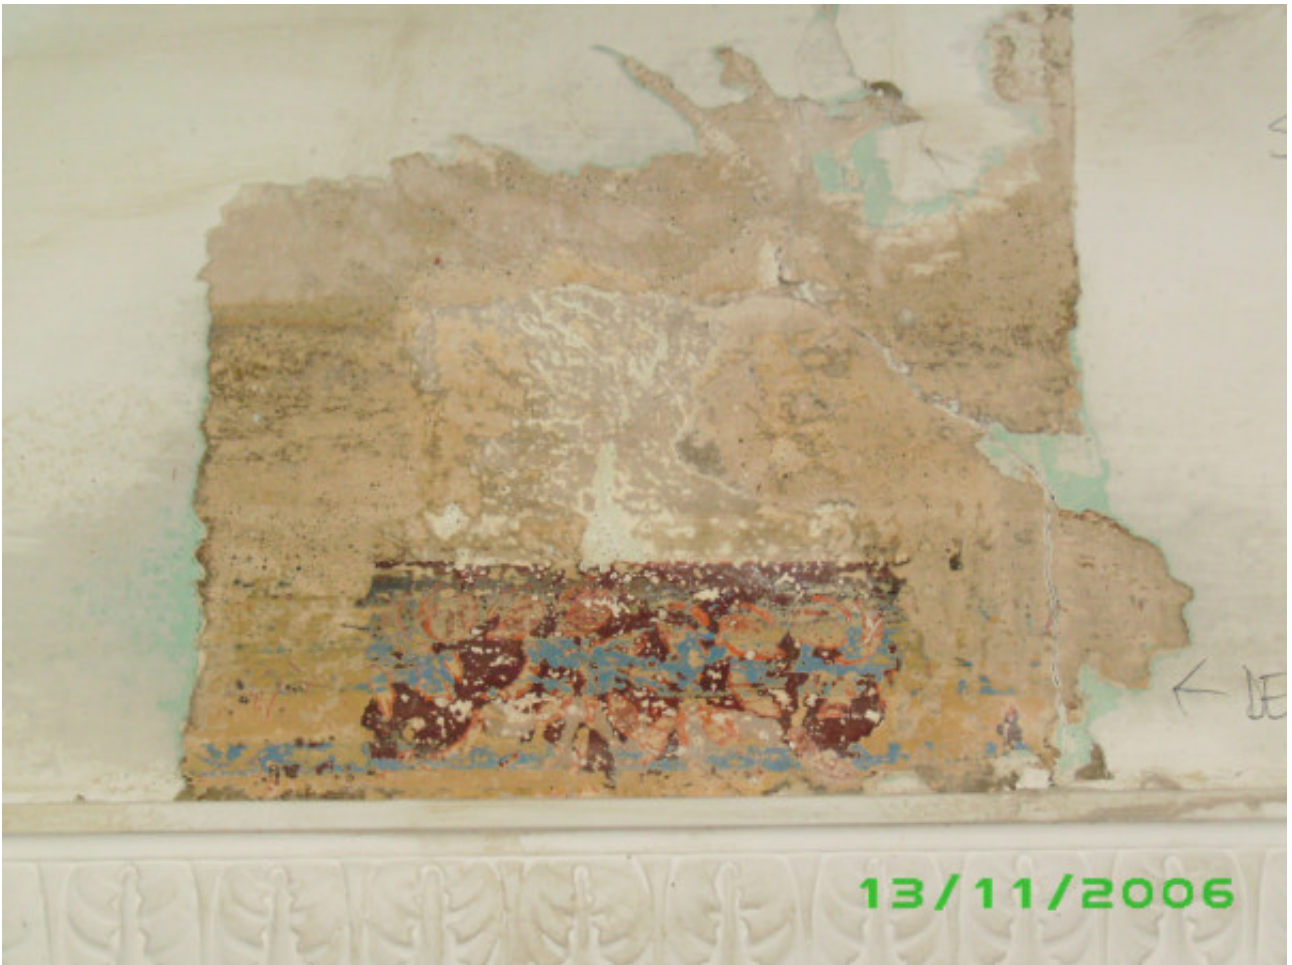
In questa stanza i saggi conoscitivi hanno evidenziato la presenza di tre strati di pittura stesi uniformemente fino a copertura dello strato precedente e di diversi colori, sotto i quali si è ritrovato il vecchio impianto decorativo composto da una decorazione a stencil che corre lungo la cornice d'imposto della camera, probabilmente realizzata con colori alla calce, cosa intuibile vista la maggiore resistenza al lavaggio e all'azione meccanica rispetto agli strati superiori, resistenza che non consente il recupero e la chiara lettura di questa decorazione.

Sotto di essa si intuisce un altro tipo di intervento decorativo composto da un'impianto cromatico chiaroscurale e che raffigura una finta cornice di stucco realizzata a filetto, però del tutto decoesa e assolutamente non resistente a qualsiasi azione meccanica o di lavaggio e quindi non recuperabile.

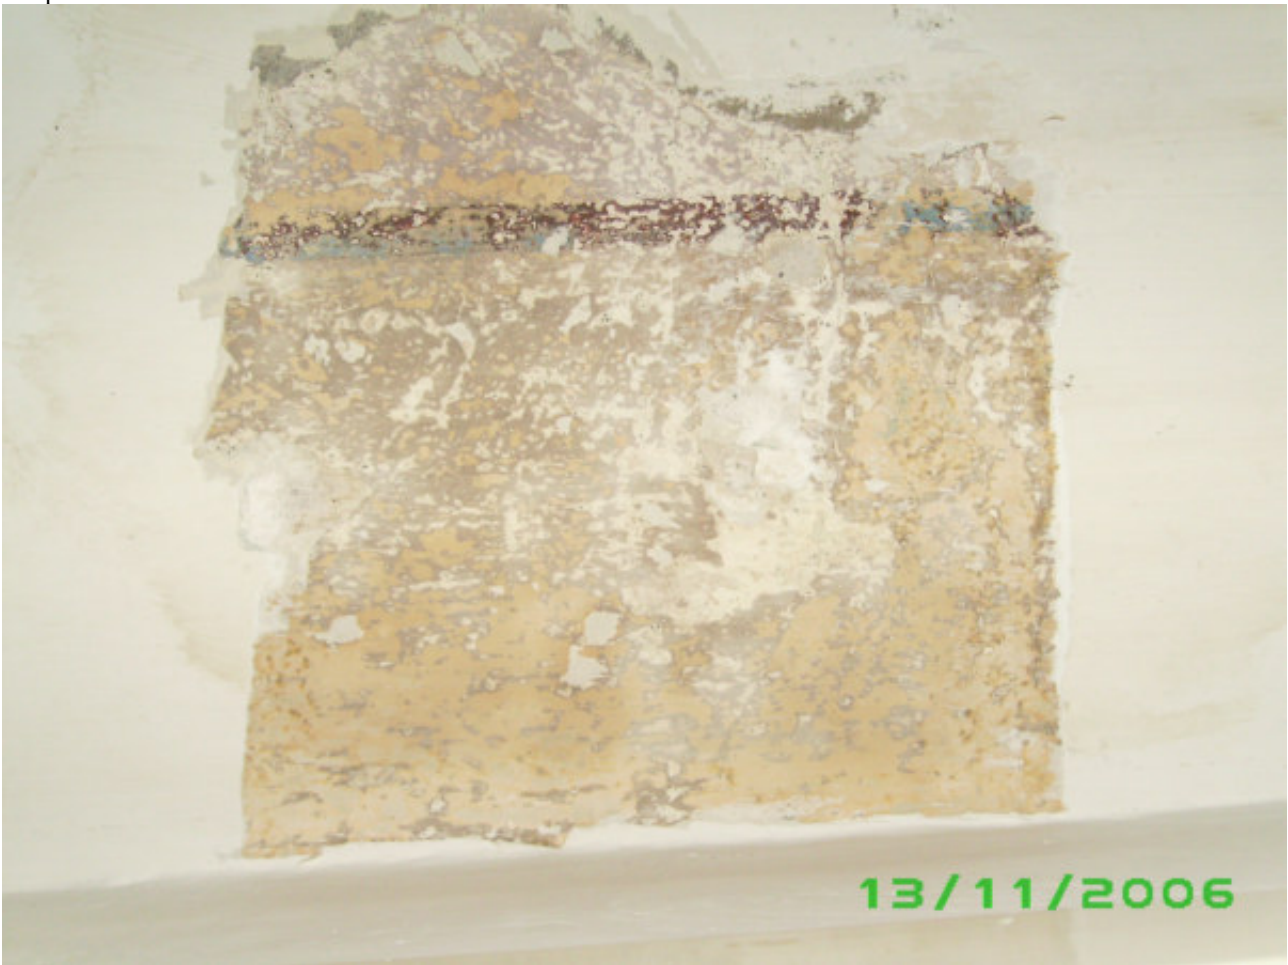
I saggi effettuati sulle pareti hanno evidenziato solamente la presenza, sotto l'imbiancatura applicata in tre strati, di una semplice decorazione a filetto.

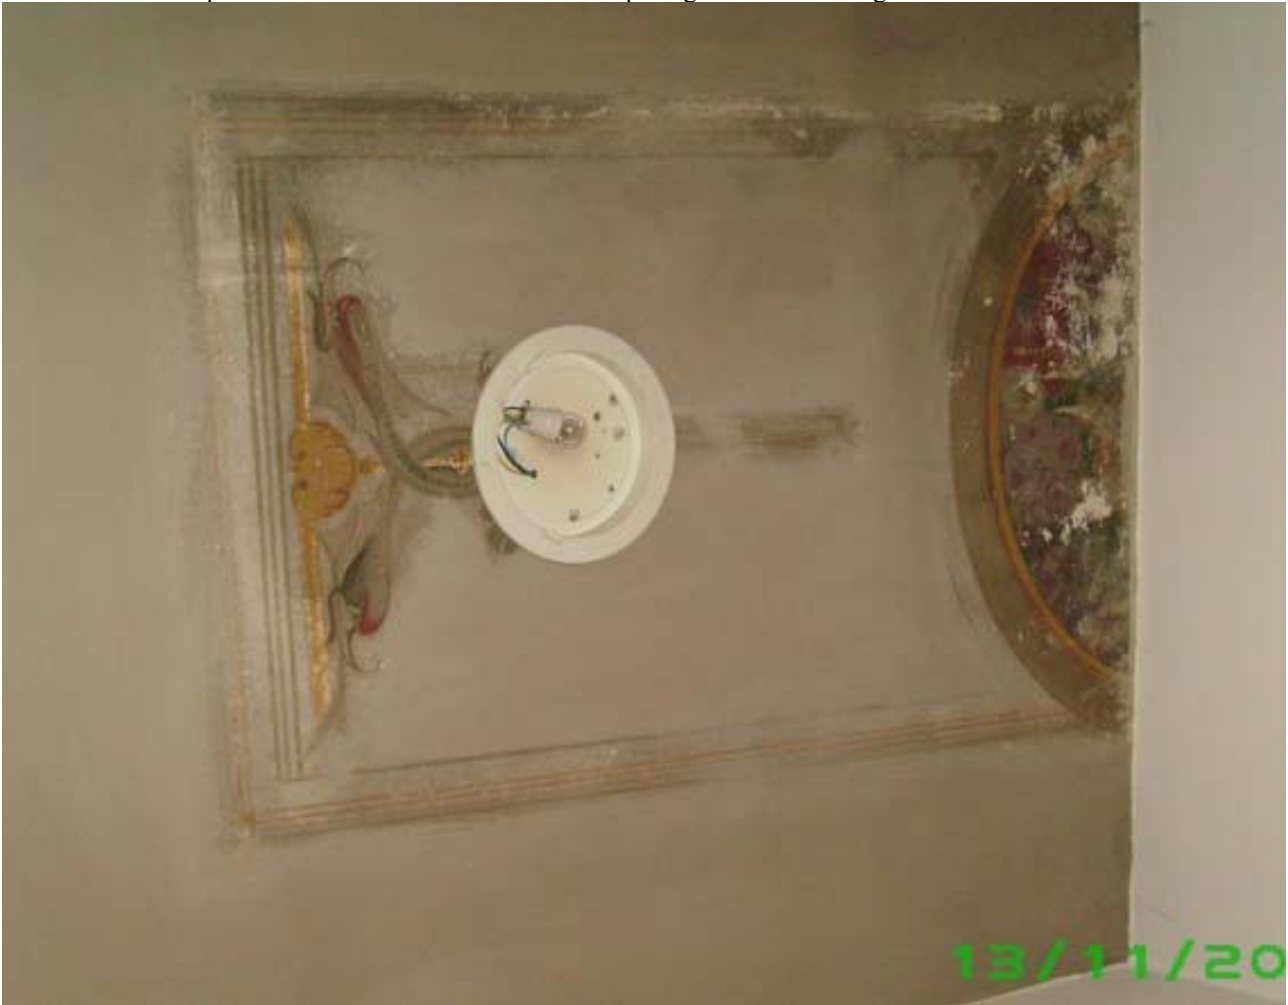
Ulteriori prove fatte in altri punti della stanza non hanno messo in mostra la presenza di altre decorazioni. Il bagno della stanza in questione è stato ricavato dalla divisione in due di una stanza che originariamente era più grande. Questo è dimostrato dal fatto che la decorazione è per così dire monca e muore sulla parete che divide il bagno

della stanza 25 da quello della 24 dove è ancora visibile il proseguimento del disegno.

Questa decorazione, chiaramente novecentesca, è in discrete condizioni di conservazione essendo ancora leggibile sebbene molto ammalorata e coperta in parte da una pittura grigia applicata a posteriori. Le condizioni di conservazione generali consentono presumibilmente il recupero della stessa, questo però previo accertamento della non influenza della costruzione del muro divisorio, essendo questa decorazione, da quello che si vede, basata su un disegno centrale, tagliato dalla parete.

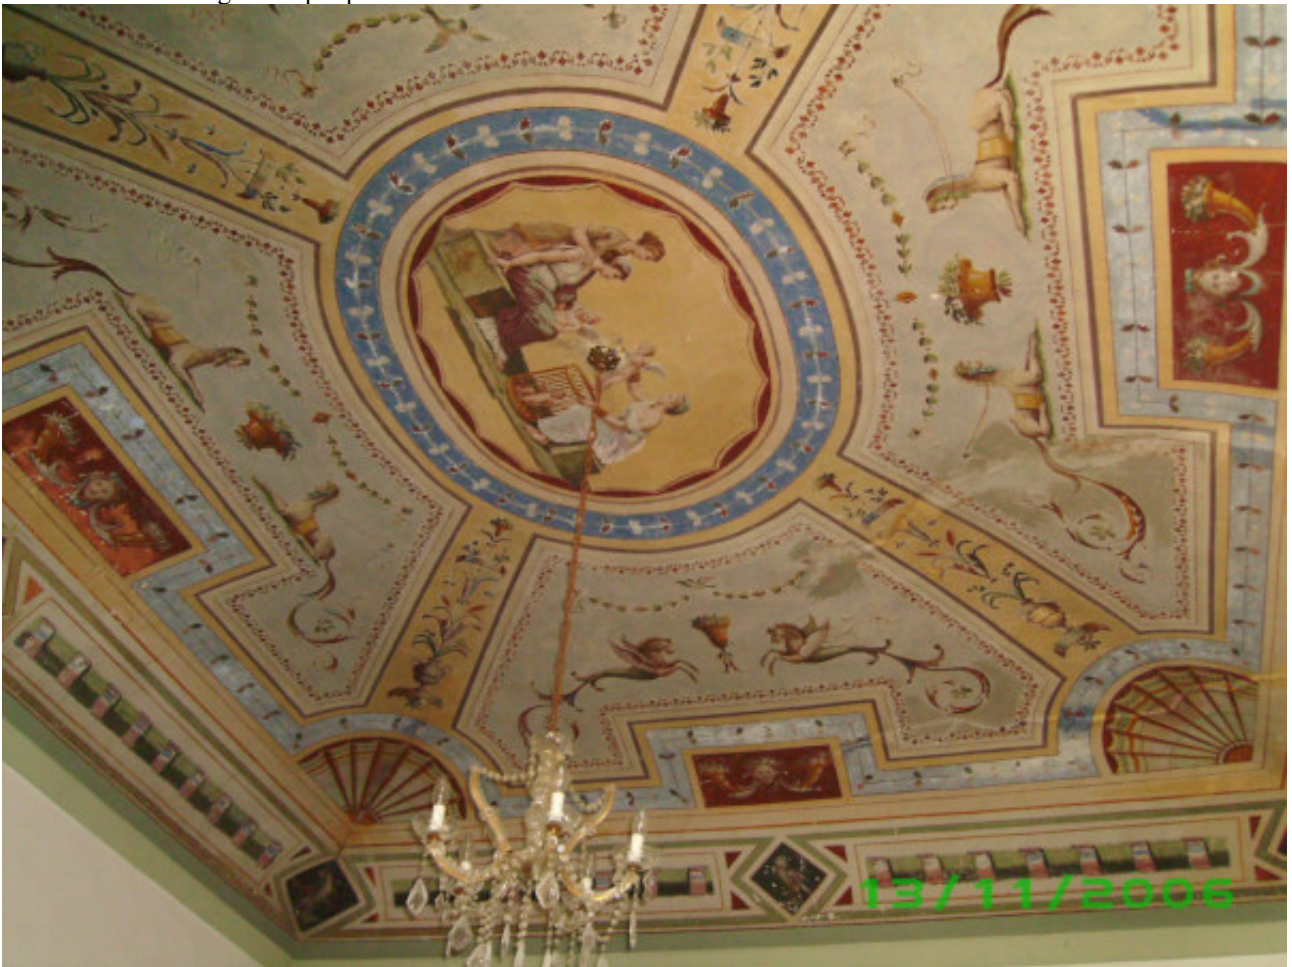
Stanza n°24

La stanza in questione presenta già una decorazione sul soffitto con un discreto grado di conservazione, sebbene maldestramente integrata in più parti.

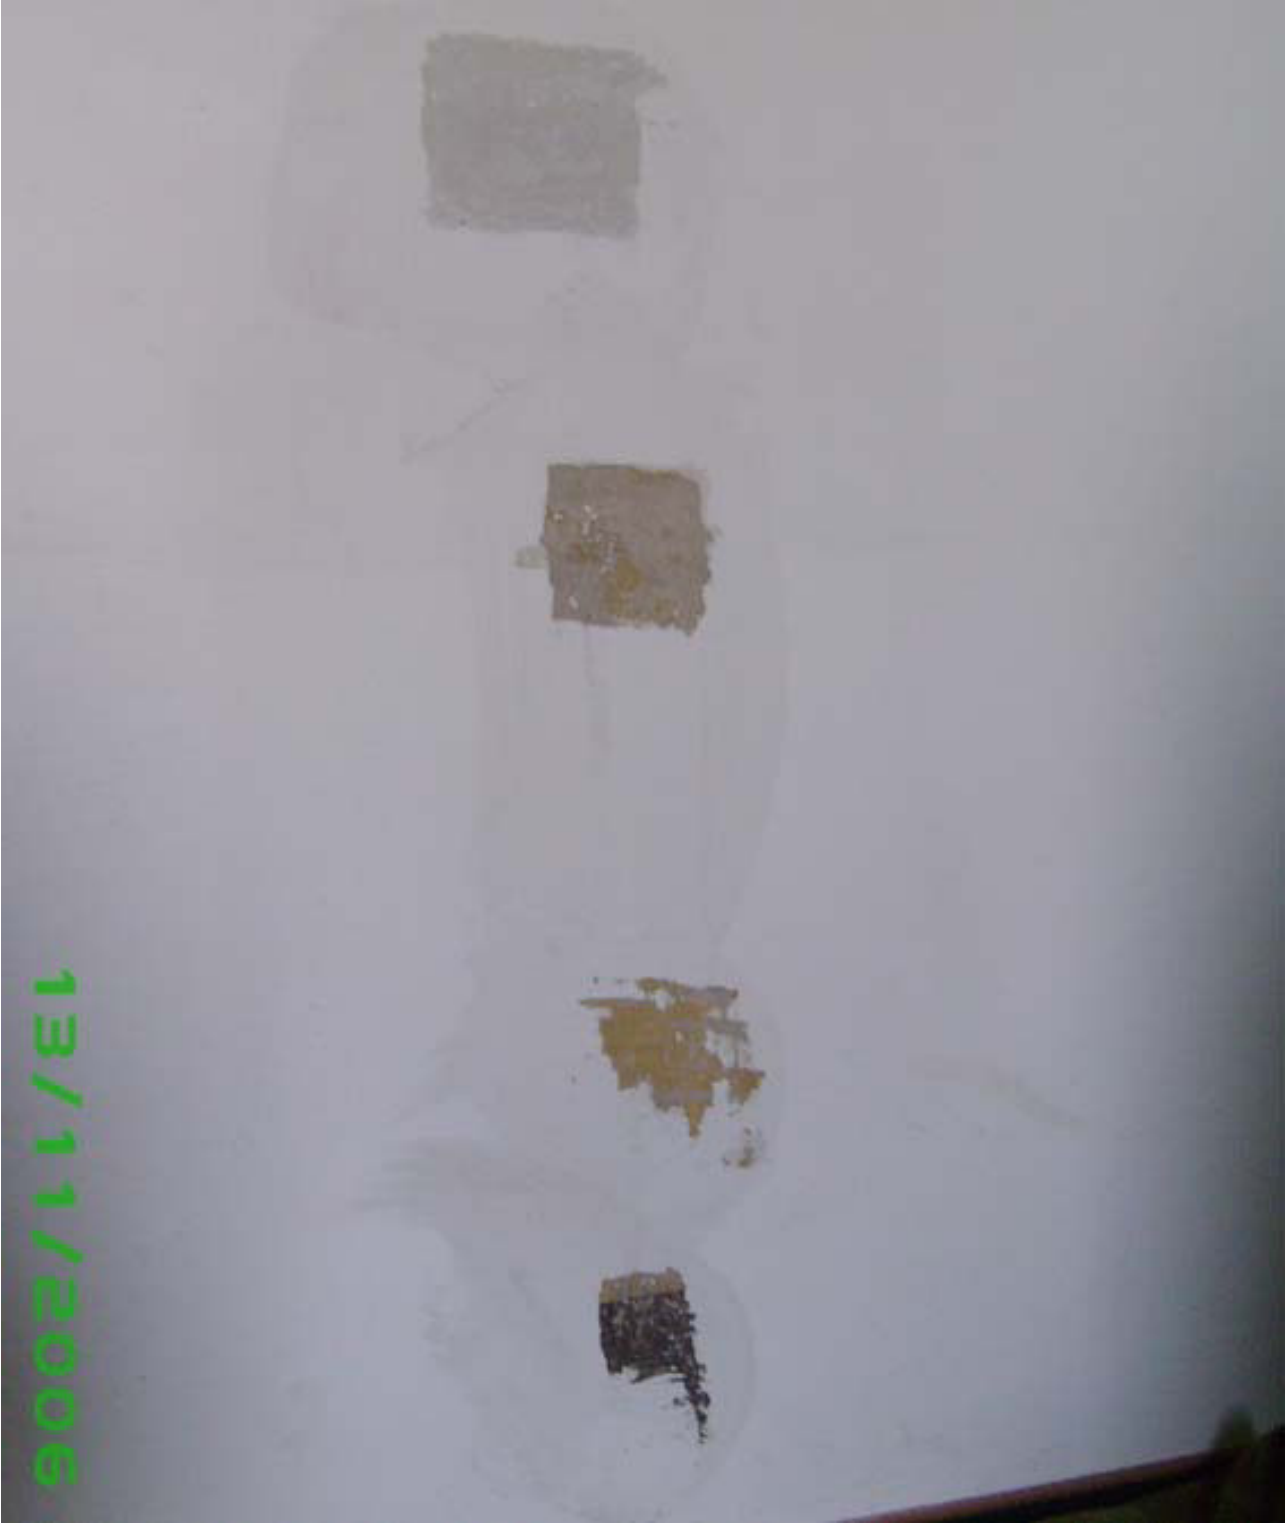
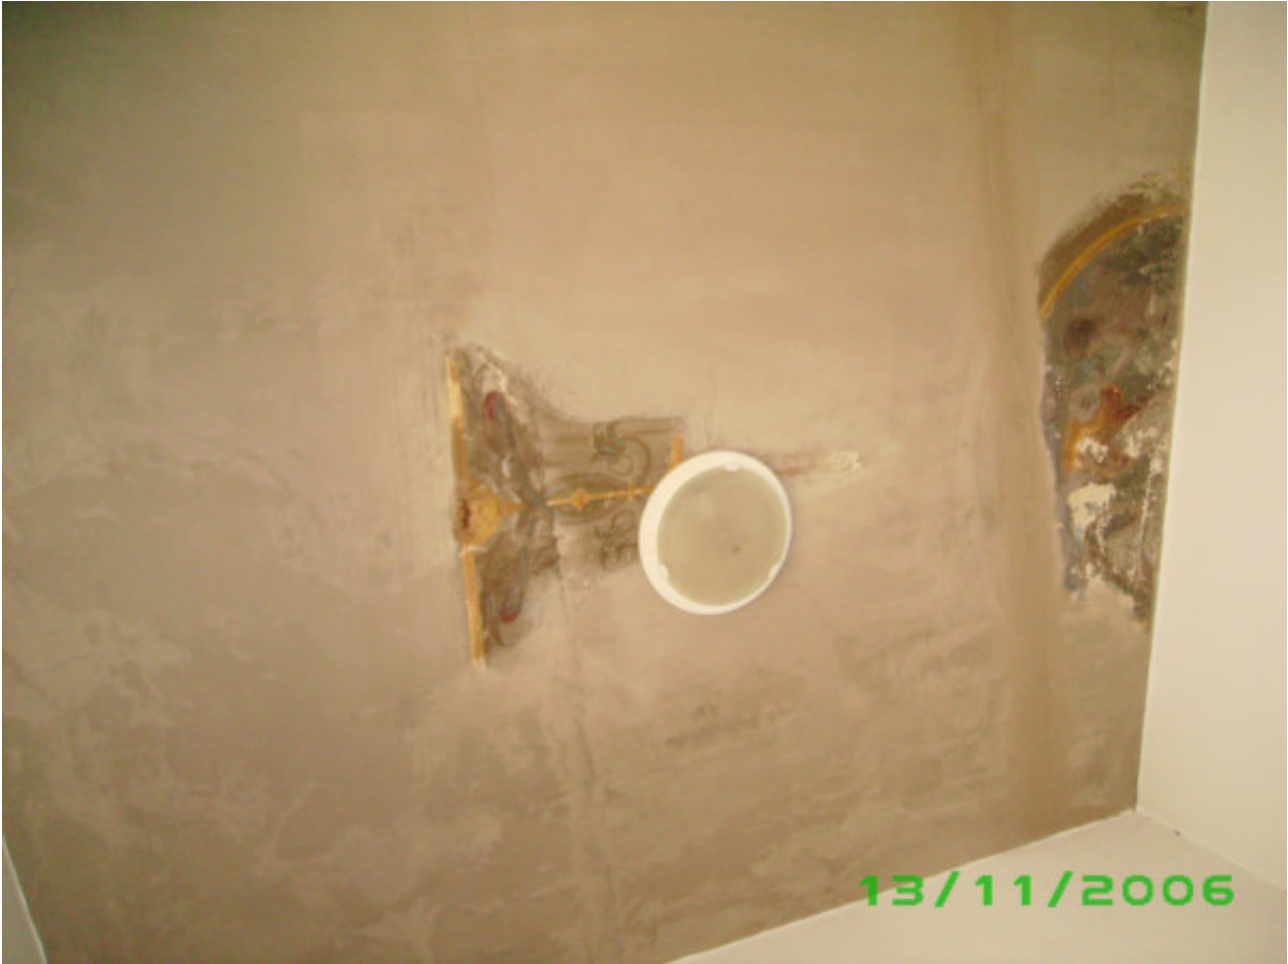
Sulle pareti i saggi hanno evidenziato solo il sovrapporsi di più strati di pittura uniforme e nella parte bassa uno zocchetto di colore marrone anch'esso realizzato con una tinteggiatura uniforme

Il bagno di questa stanza presenta l'altra parte della decorazione che si ha nel bagno della stanza 25 ma maggiormente danneggiata e coperta dalla stessa pittura grigia probabilmente applicata contestualmente alla costruzione del muro divisorio.

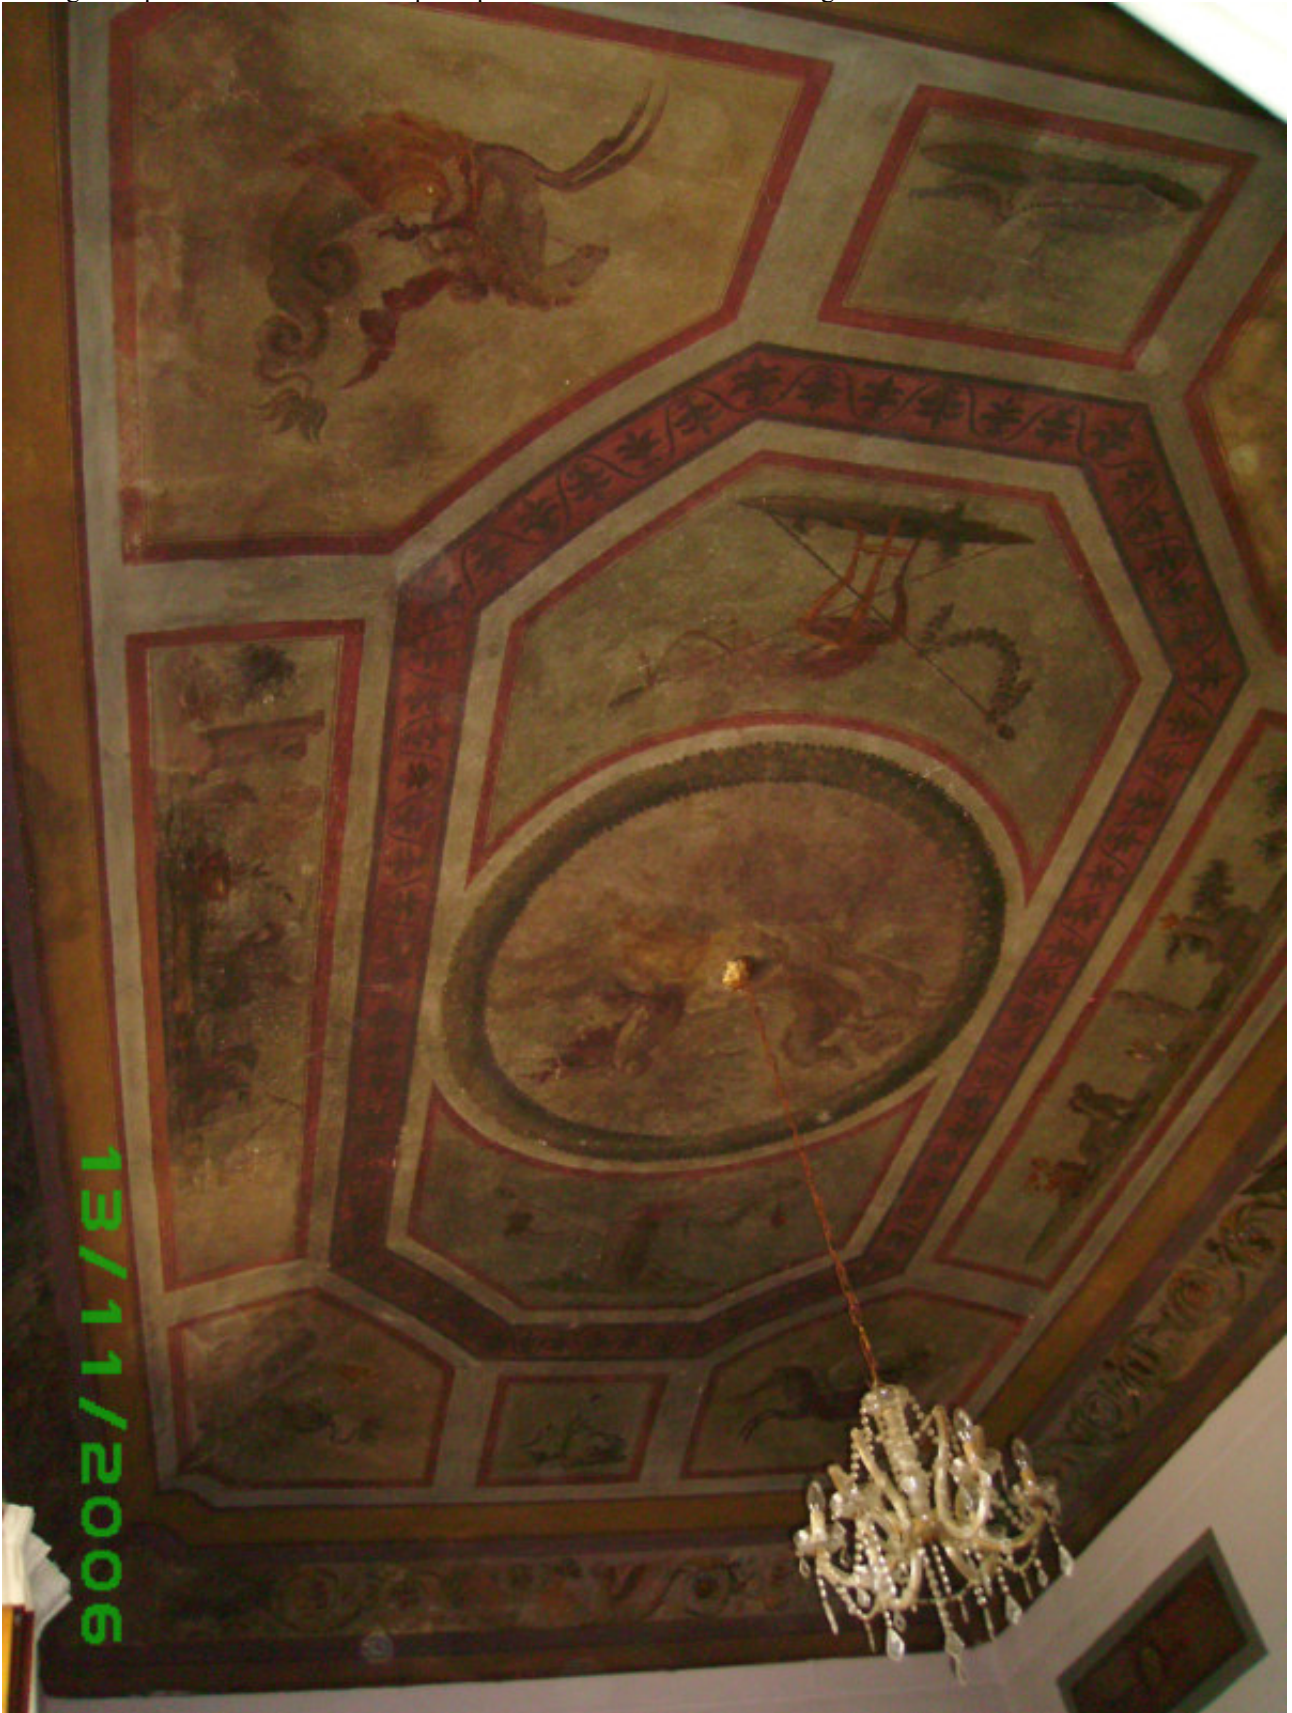
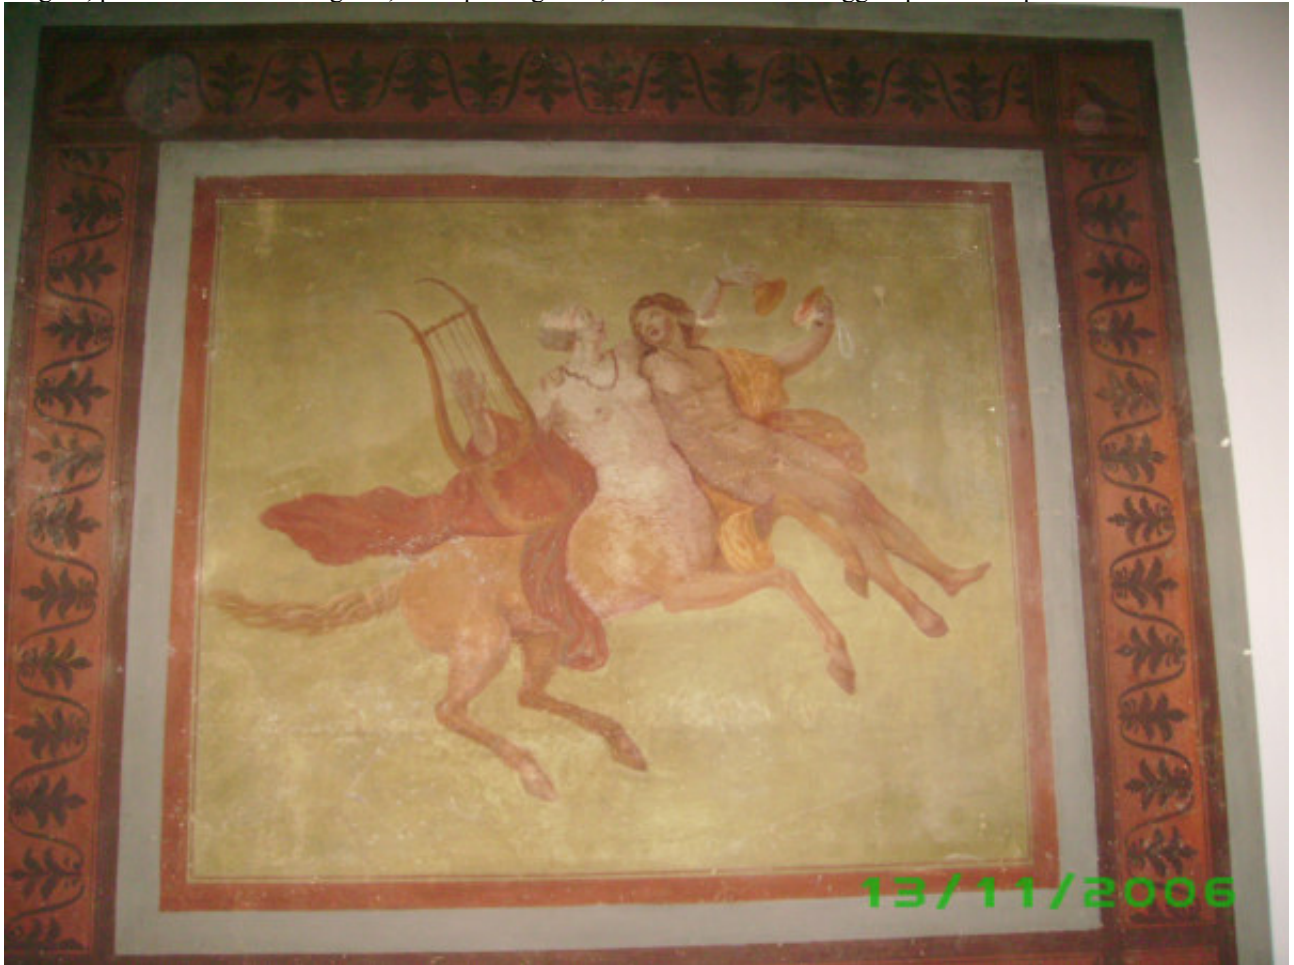
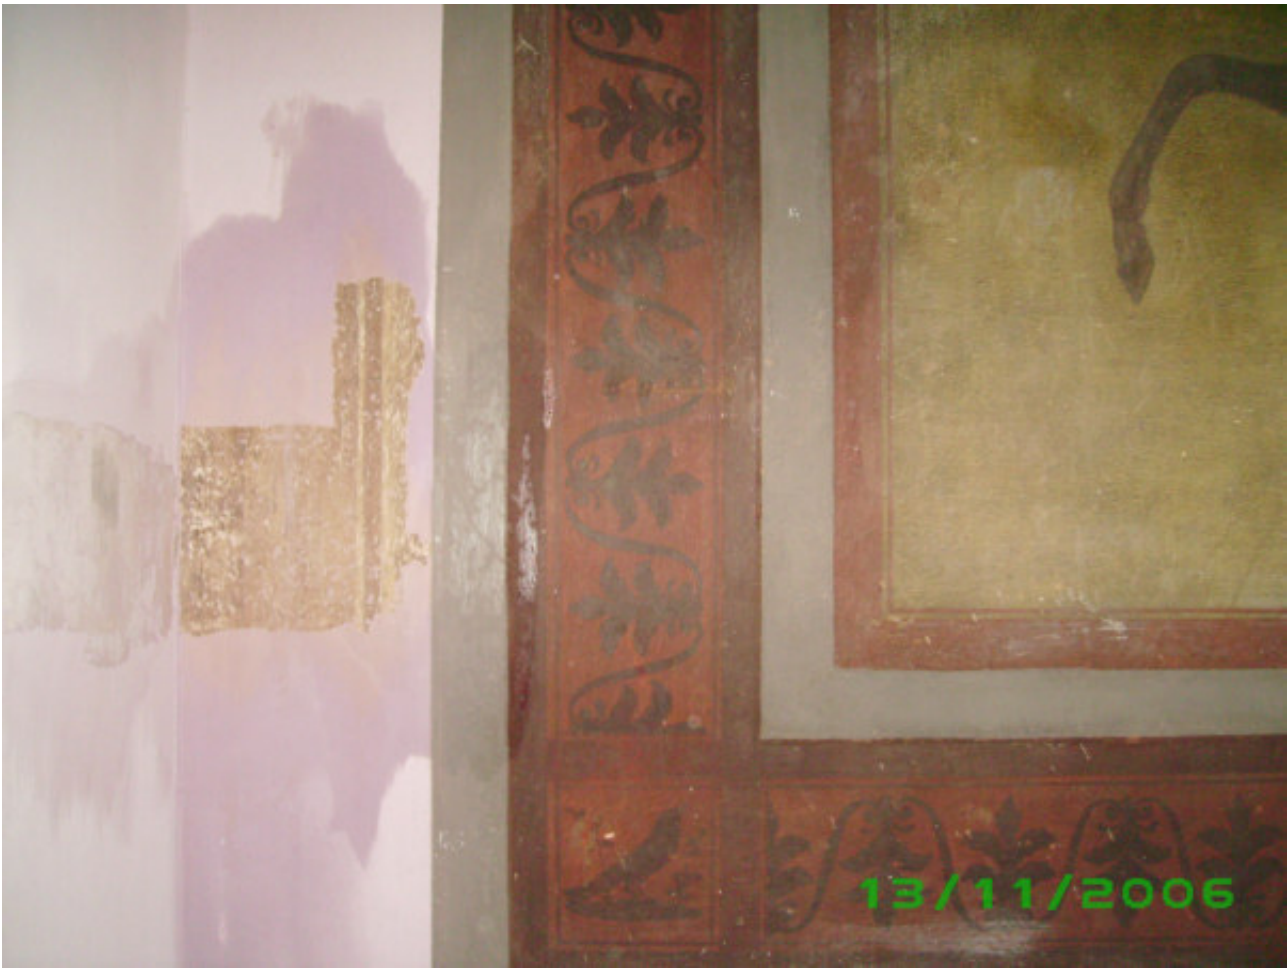
Stanza 23

Questa stanza presenta decorazioni sia sul soffitto che sulle pareti dove però sono state in parte coperte, sulle partiture architettoniche e modanature, da un unico strato di pittura di color rosa.

e raffigura riquadri con al loro interno principalmente decorazioni floreali e grottesche sul soffitto

e figure, probabilmente mitologiche, nei riquadri grandi, che interessano la maggior parte delle pareti.

Le pitture in questione, sia del soffitto che delle pareti sono state trattate con una vernice trasparente lavabile, cosa che ha conferito alla pittura un tono più scuro rispetto a quella coperta dal rosa e riemersa coi saggi effettuati.

Nonostante ciò, tutte le pitture presentano un discreto stato di conservazione e a nostro giudizio, un livello pittorico buono.

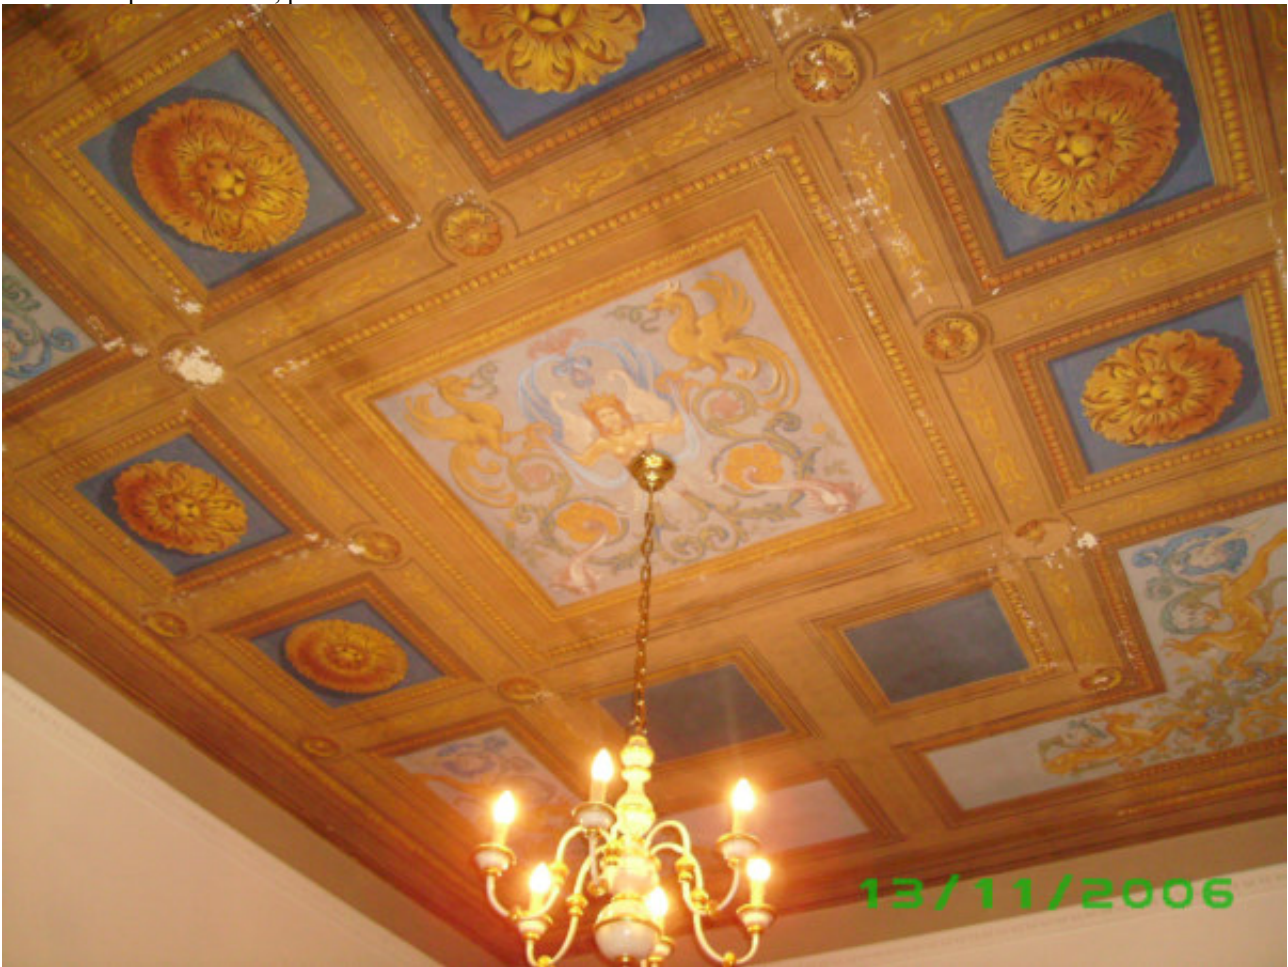
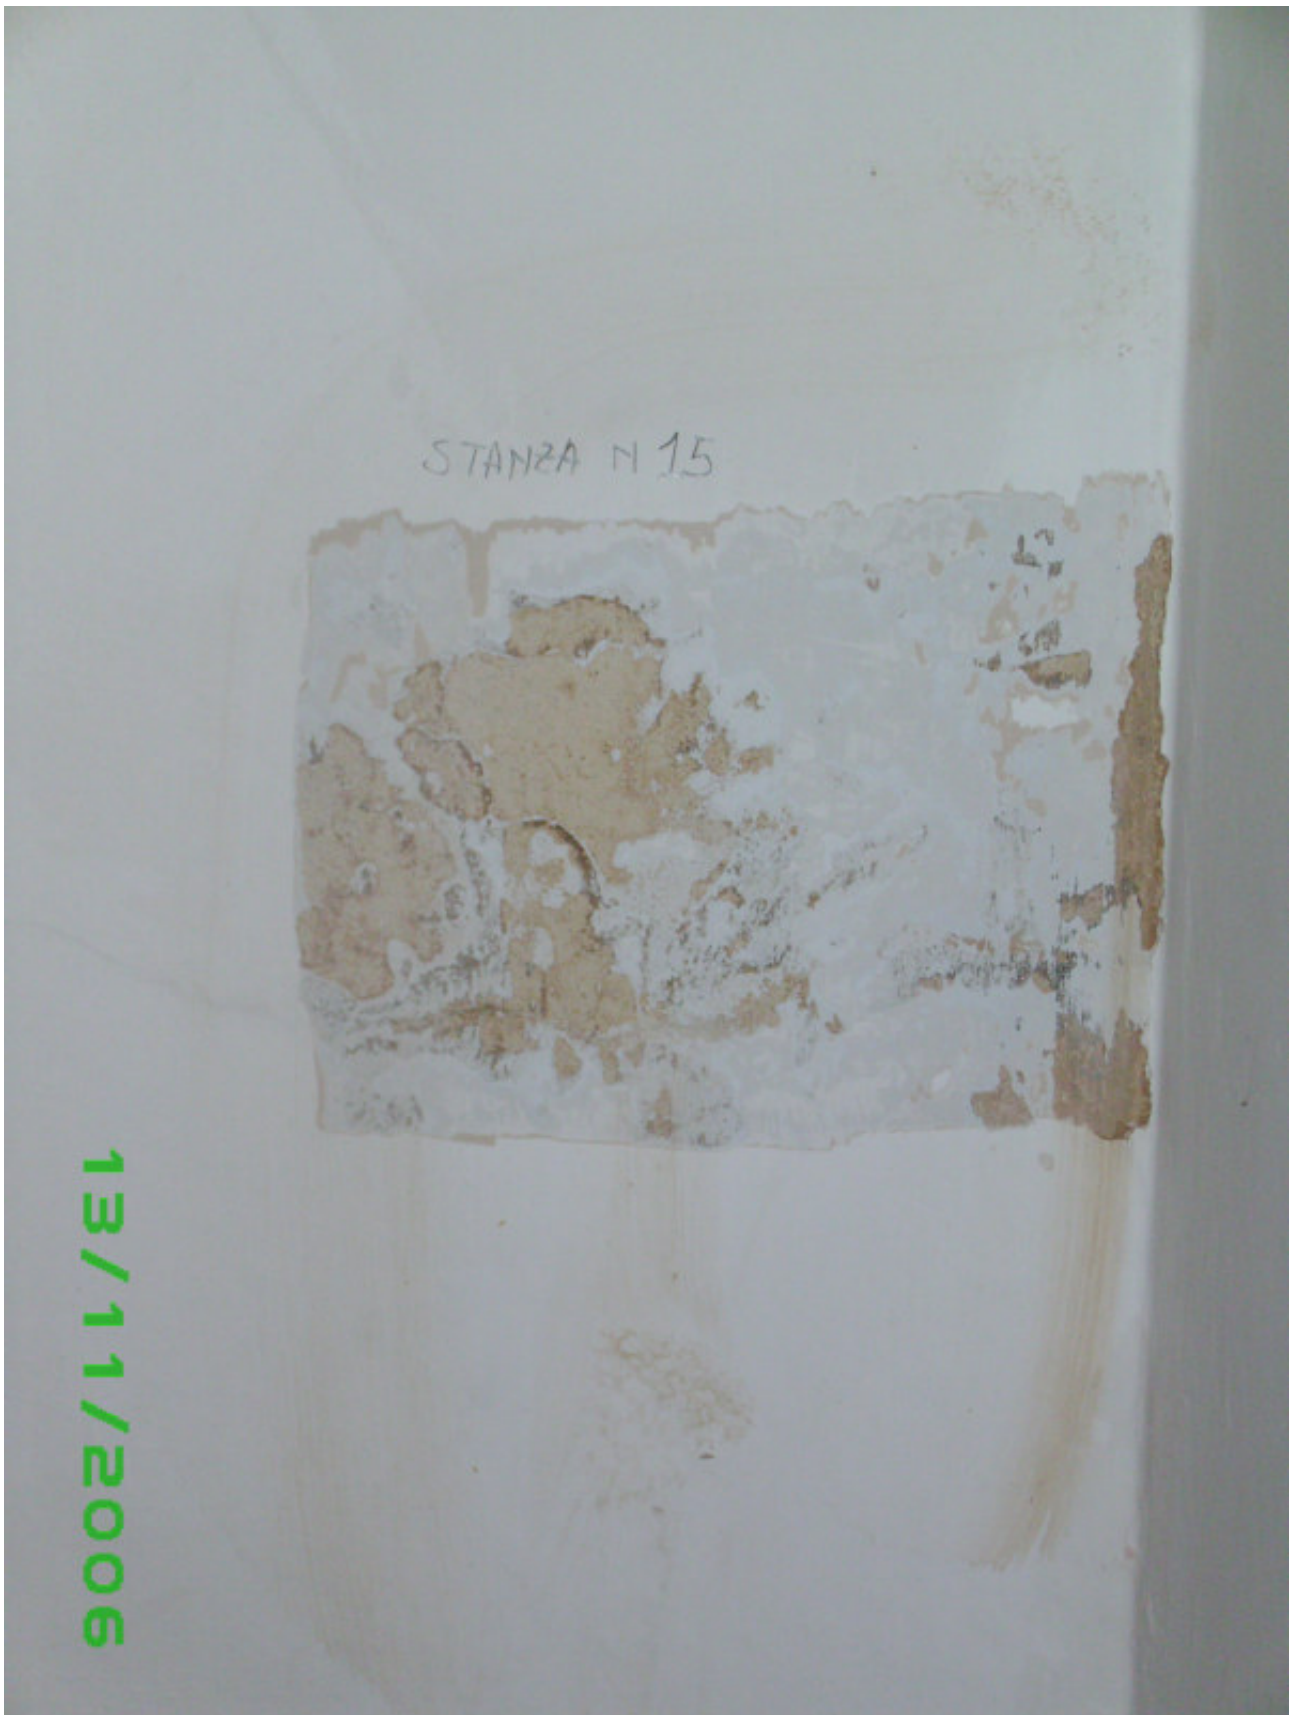
La decorazione del soffitto si presenta in un buono stato di conservazione, sebbene sia stata restaurata e rimaneggiata in maniera un po' maldestra, presentando infatti lacune e mancanze evidenti.

I saggi sulle pareti non hanno invece evidenziato nessun tipo di decorazione, mettendo in luce solamente tre strati sovrapposti di tinteggiatura uniforme
