VARIANTE AL PIANO DI RECUPERO
n. 342/2015
COMPLESSO SANTA CRISTINA A PIMONTE
Via per Poggio Secco, 58 Prato

RELAZIONE STORICA

VARIANTE AL PIANO DI
RECUPERO n. 342/2015

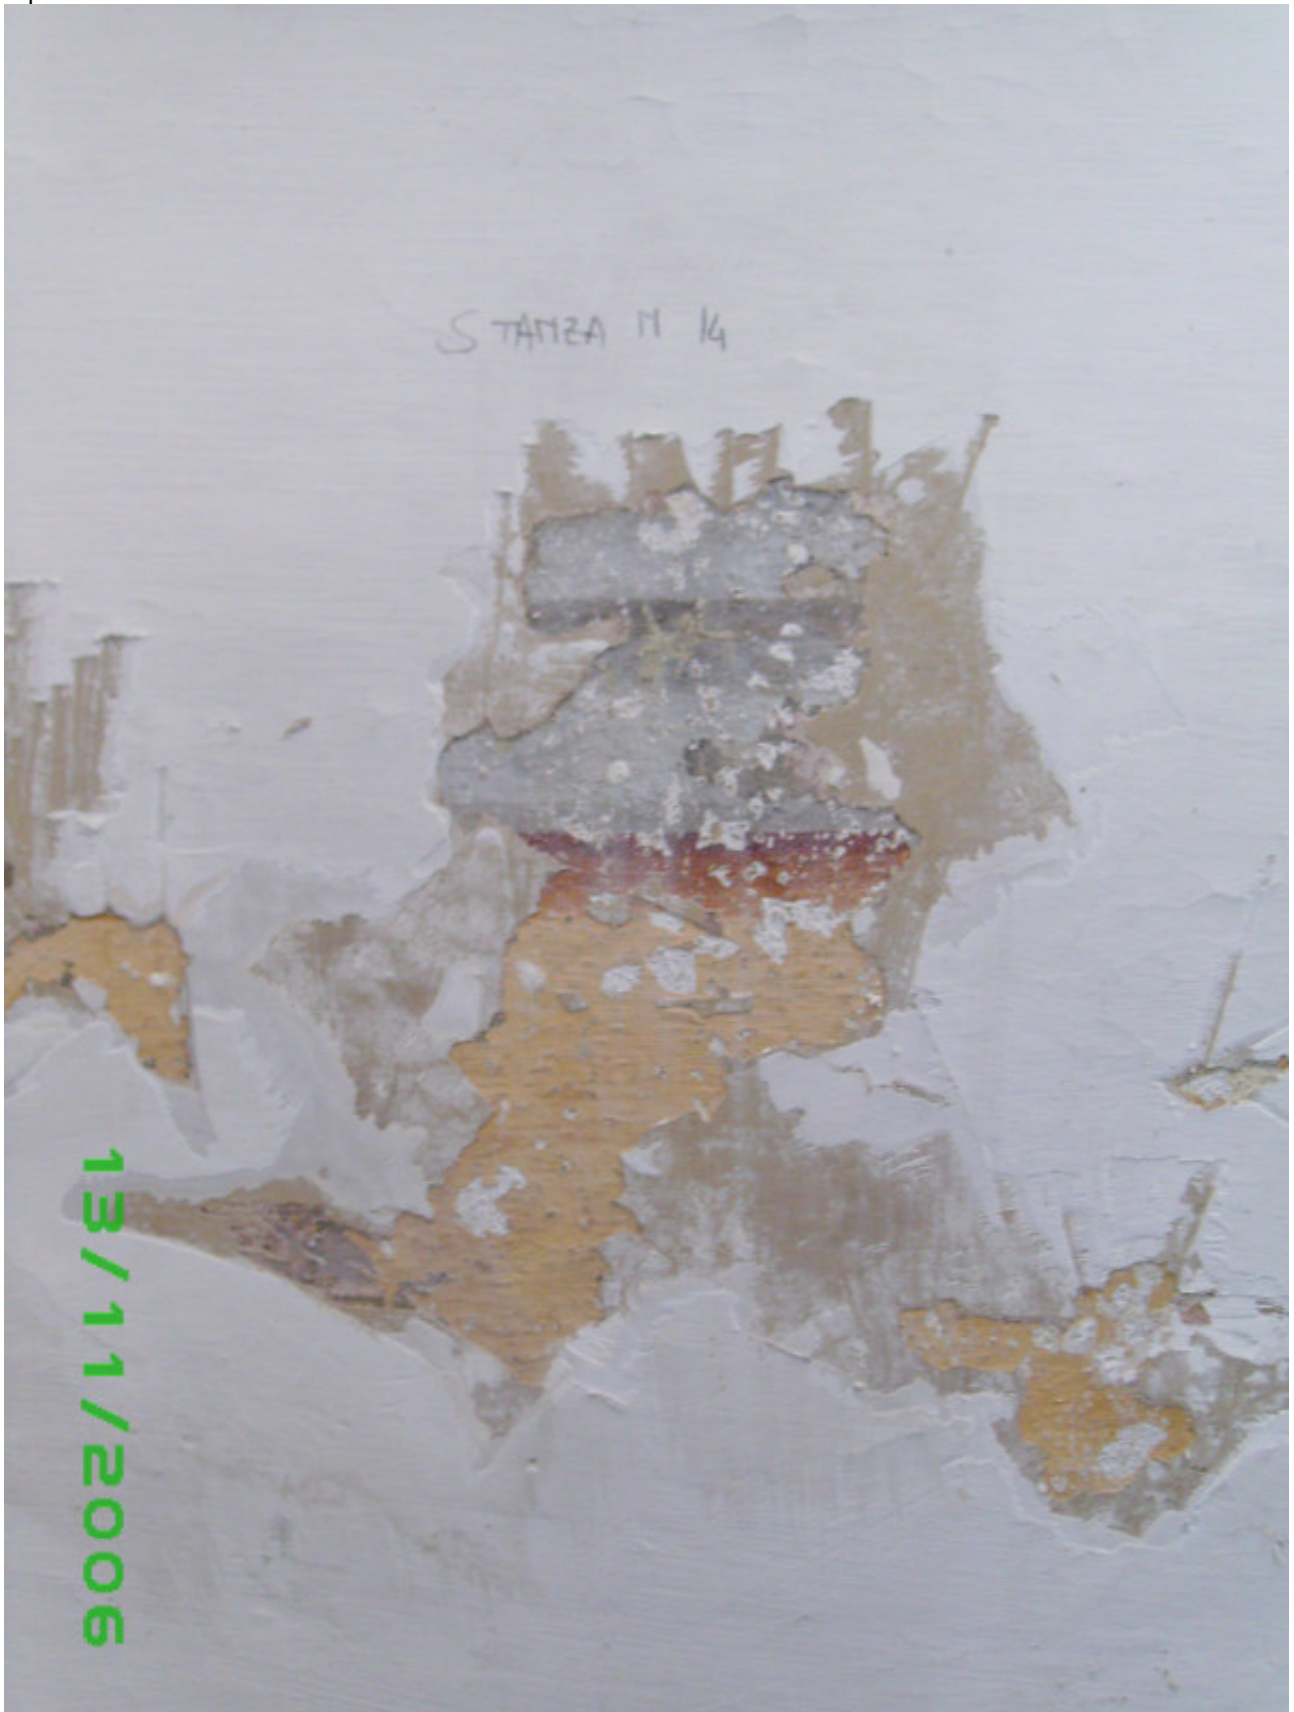
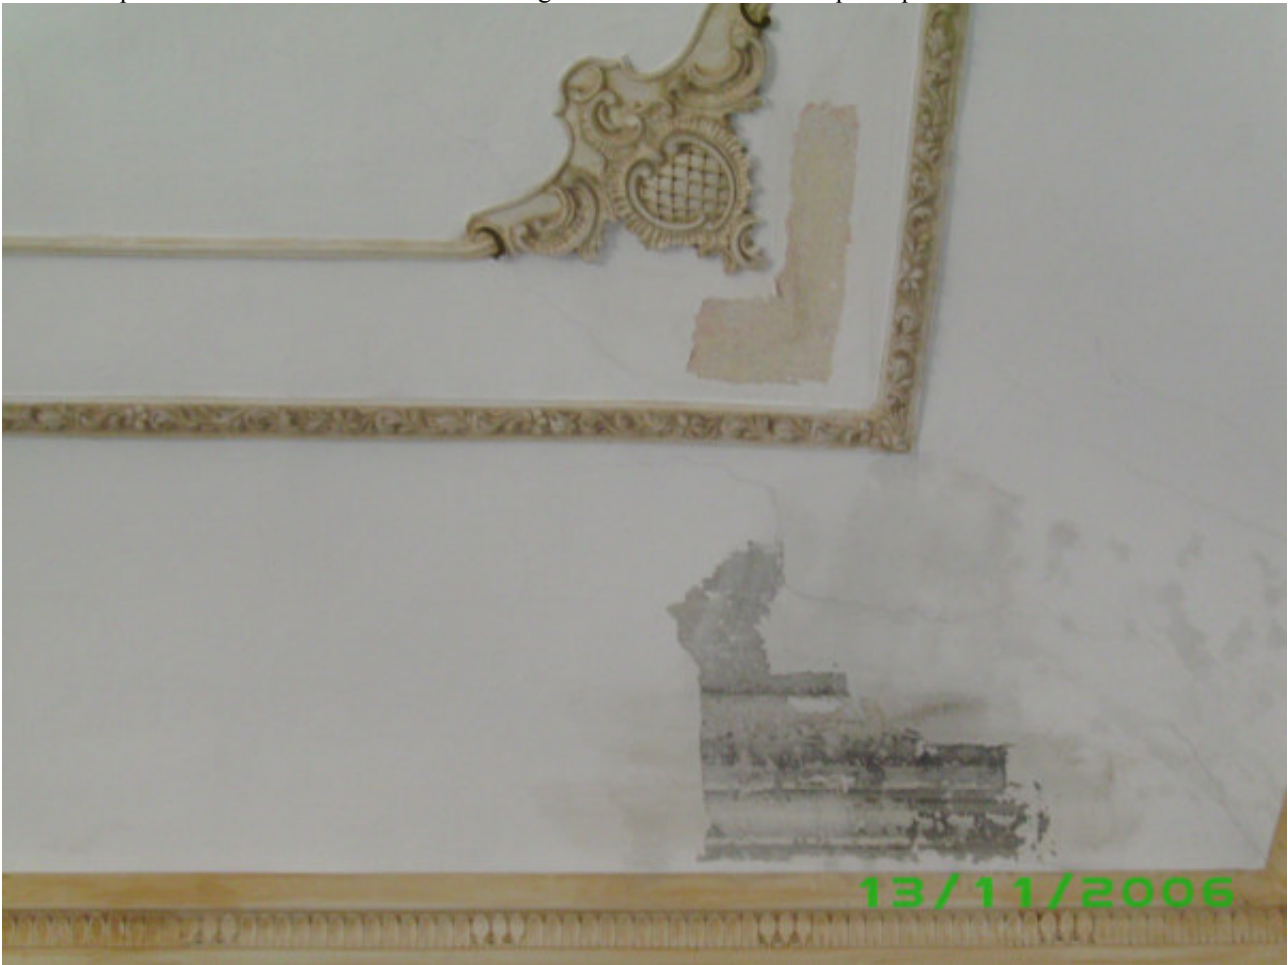
Stanza 14

La stanza n° 14 si presenta del tutto imbiancata e attualmente decorata con stucchi a gesso in stile liberty. Originariamente il colore delle pareti, emerso sotto due strati di tinteggiatura, era un rosa antico probabilmente di pittura di calce.

Sotto la finestra in questa stanza si è ritrovata una decorazione verosimilmente raffigurante una formella, questa decorazione è però coperta da tre strati di pittura dei quali, quello direttamente sovrastante la pittura, è realizzato probabilmente a smalto, vista la particolare resistenza sia all'azione meccanica e di lavaggio e l'idrorepellenza della

Sul resto delle pareti i saggi non hanno messo in luce nessuna altra decorazione.

Sul soffitto invece, direttamente sopra la cornice d'imposto è stata rinvenuta una decorazione anch'essa presumibilmente realizzata con colori a calce e raffigurante una finta cornice realizzata a grisaglia con la tecnica del filetto e precedente agli stucchi ancora presenti.

Ci sono poi probabilità che anche il centro del soffitto sia decorato, visto anche che nelle stanze successive lo era, per verificarlo però occorrerebbe liberare il soffitto dagli stucchi che sono comunque di piacevole fattura.

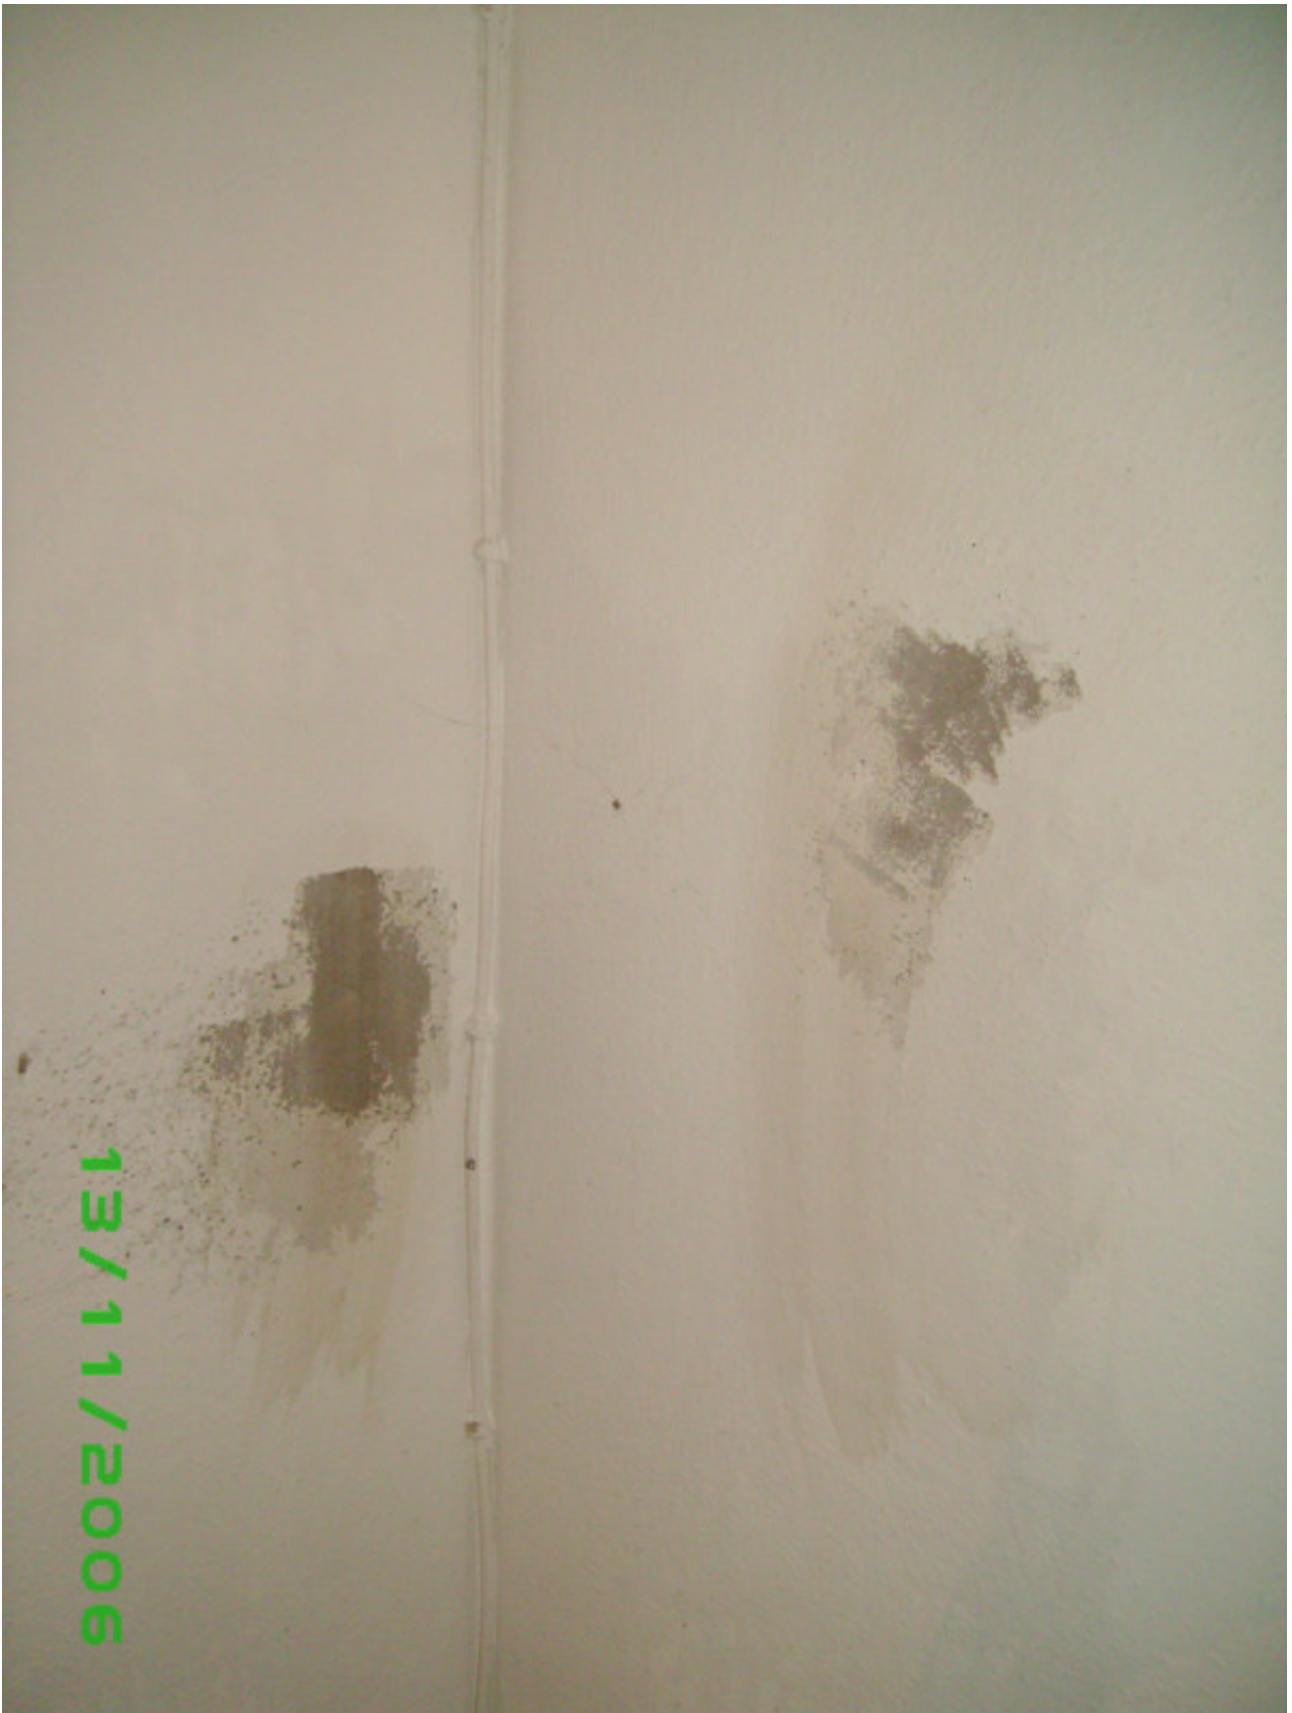
Stanza 10

Questa stanza si presenta anch'essa del tutto imbiancata con fasce policrome tra il soffitto e le pareti comunque di fattura recente.

I saggi effettuati non hanno però denotato la presenza di nessuna decorazione, evidenziando invece la minore presenza di strati di imbiancatura, che per questo ambiente sono solo due.

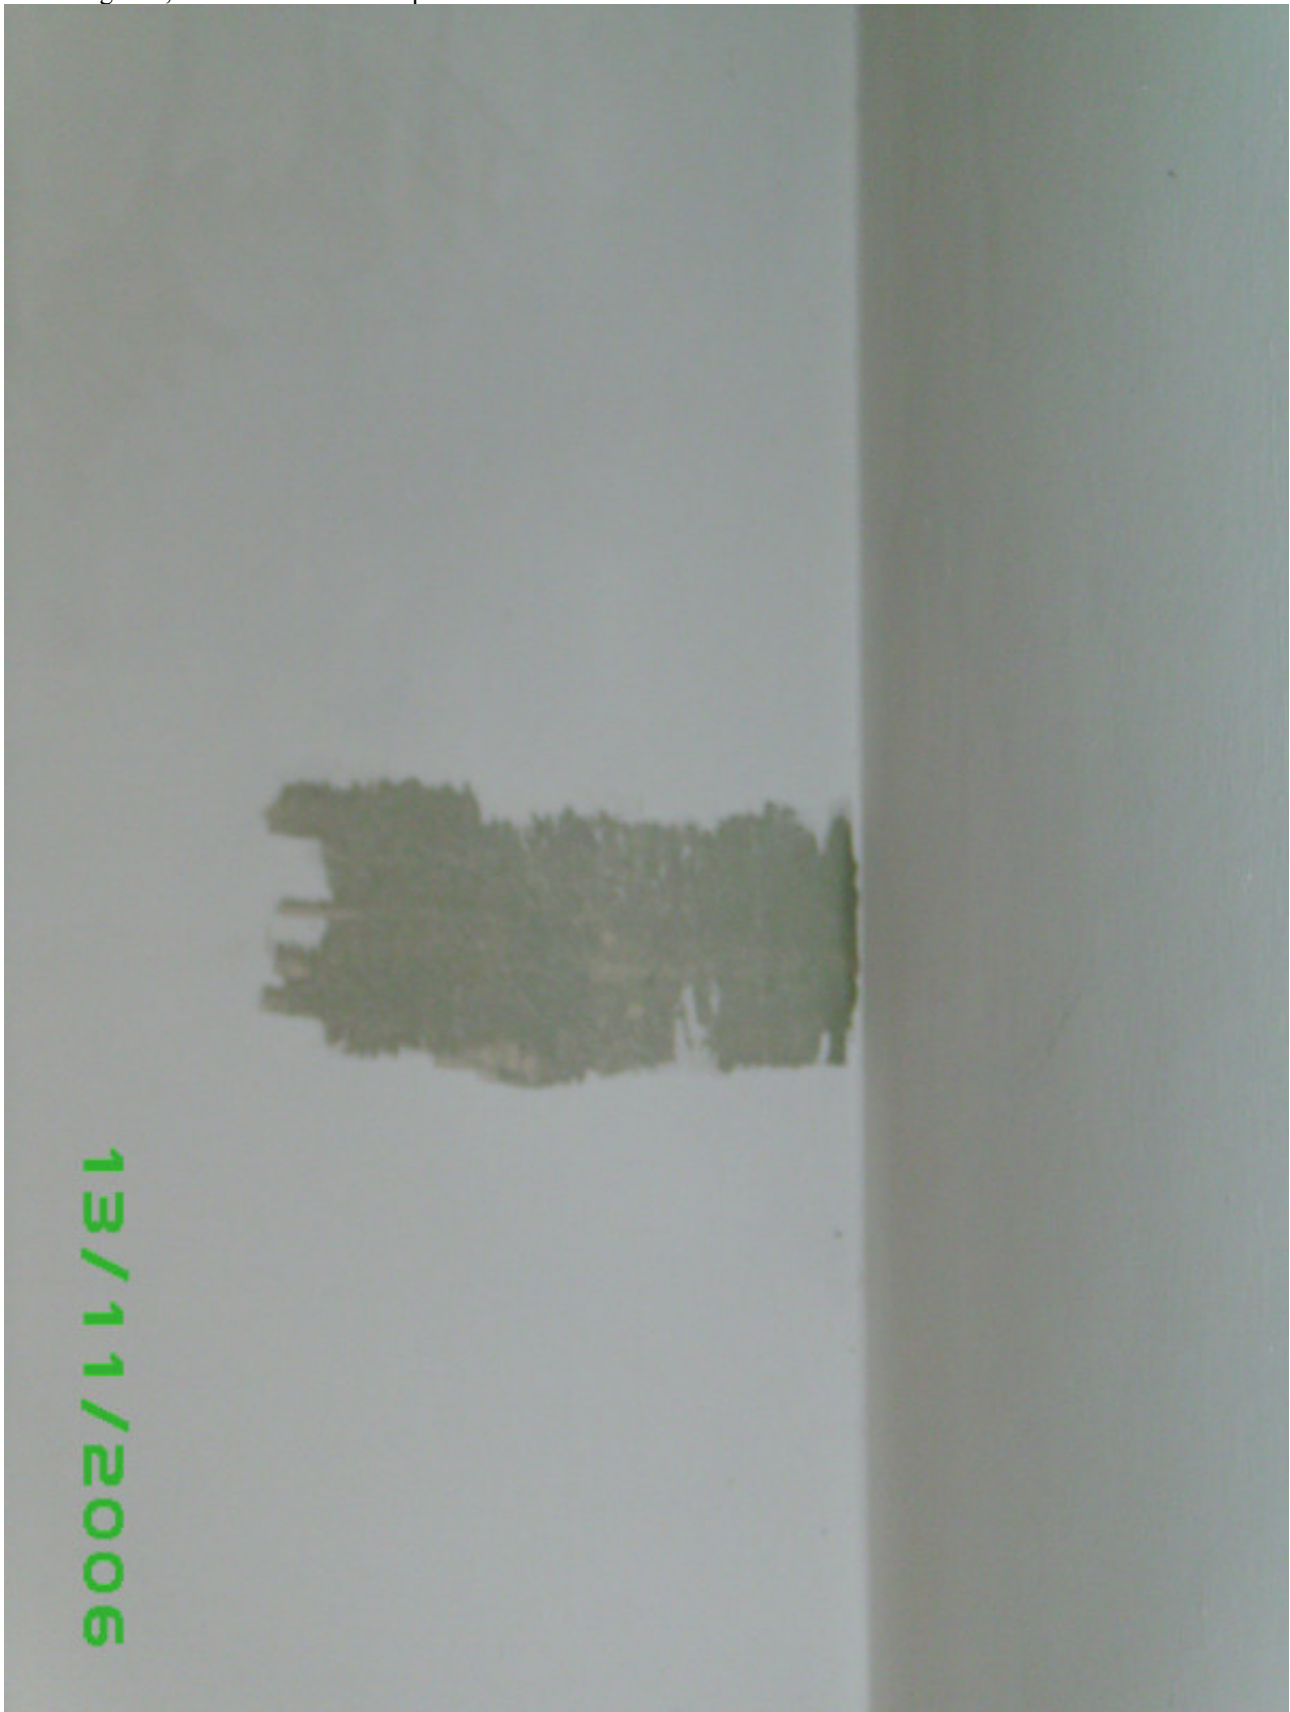
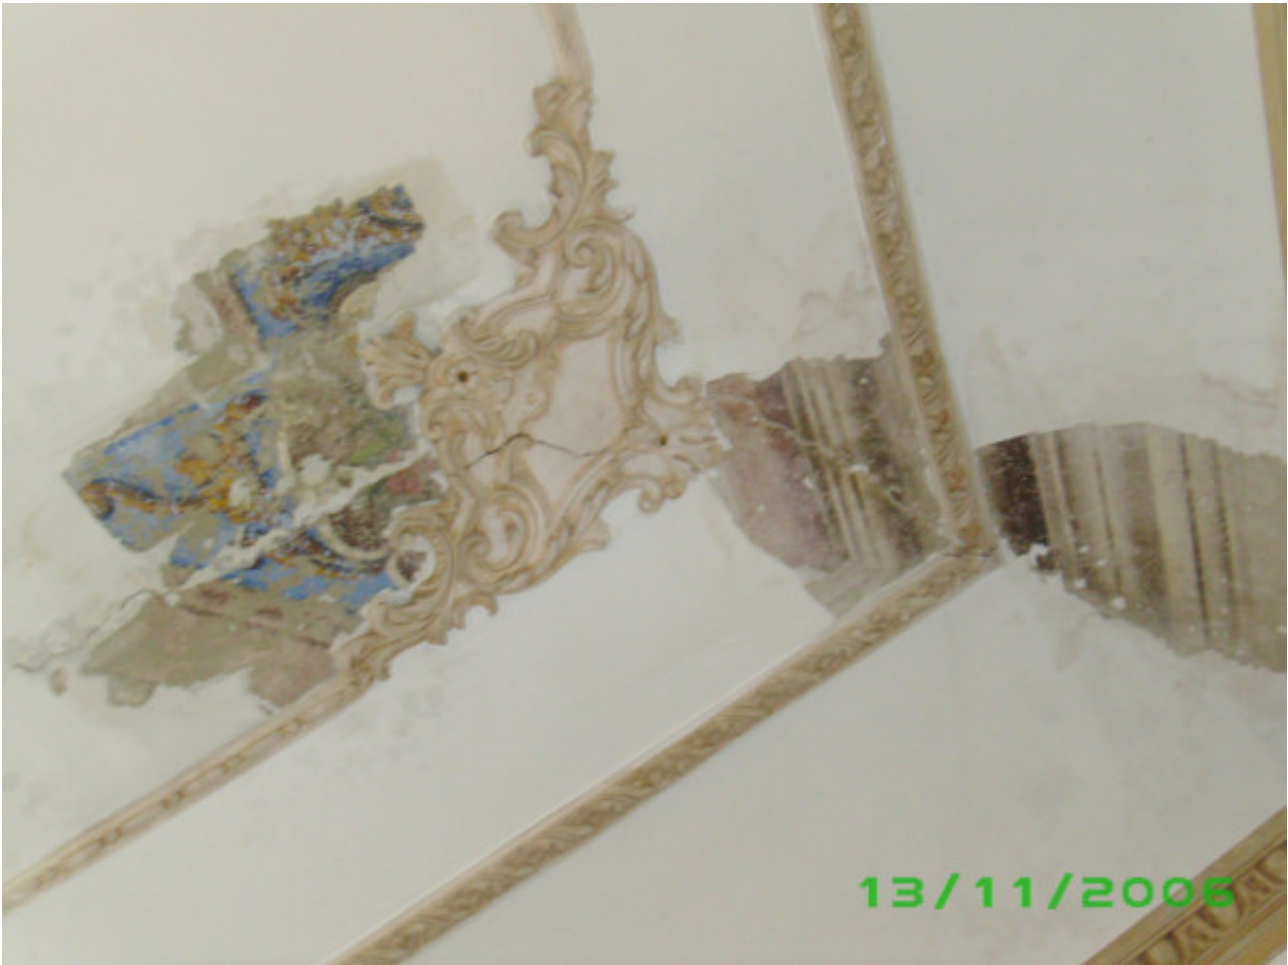
Stanza 12

La stanza 12 è totalmente imbiancata e anch'essa è decorata con stucchi sul soffitto e con una cornice, sempre a stucco tra le pareti e la parte alta. I saggi effettuati alle pareti hanno evidenziato solo la presenza di due strati di pittura sopra lo

strato originale, una tinta verde molto probabilmente alla calce.

Sul soffitto, precedente all'apposizione degli stucchi, era presente una decorazione, anch'essa verosimilmente realizzata con colori alla calce, caratterizzata da un buon livello di conservazione grazie anche al discreto grado di lavabilità, questa decorazione è coperta tra l'altro da un solo strato di pittura facilmente asportabile e raffigura una cornice realizzata con la tecnica del chiaroscuro che corre direttamente sopra la cornice d'imposto in gesso e una seconda

cornice che corre direttamente sopra. Presenta inoltre particolari decorazioni policrome negli angoli: decorazioni floreali che si stagliano su uno sfondo blu particolarmente vivo e quasi sicuramente anche una decorazione centrale. La decorazione si estende su tutto il soffitto, per questi motivi, e per la qualità della pittura stessa, il recupero di questa stanza è da considerarsi interessante.

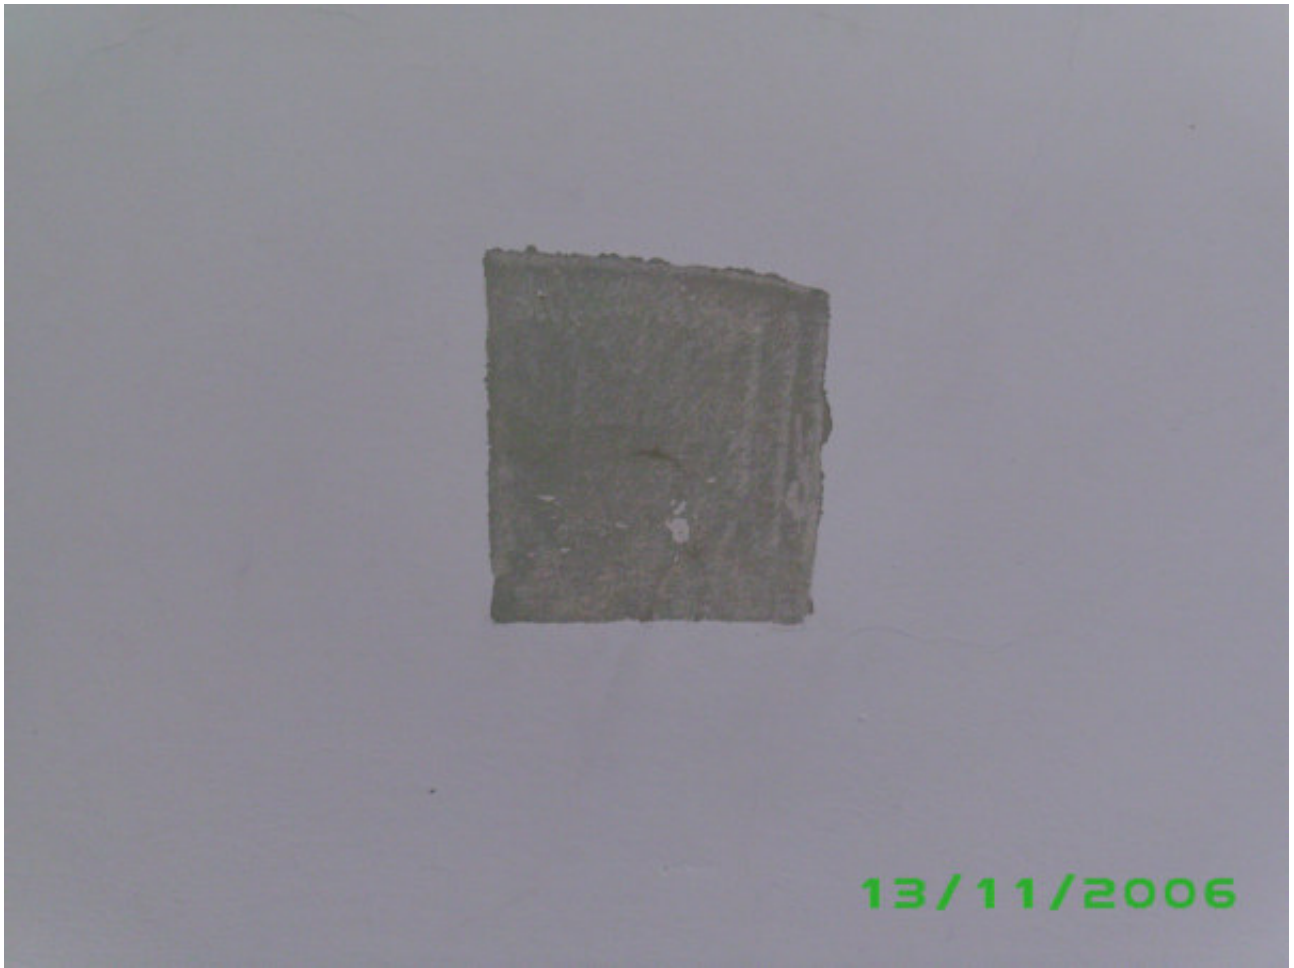
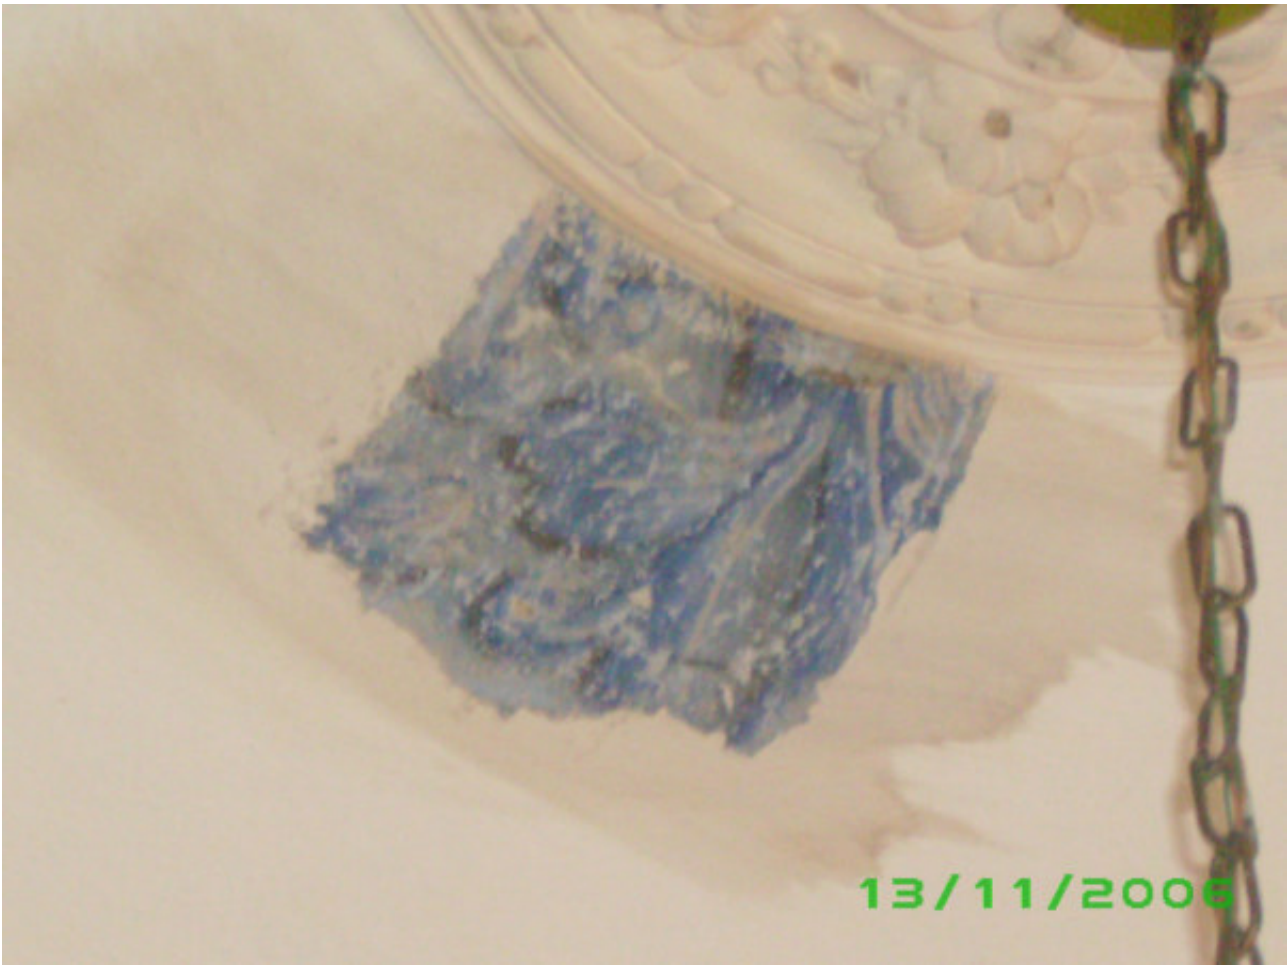
Stanza 13

I saggi effettuati sulle pareti non hanno evidenziato decorazioni e rivelano invece la presenza di due strati di tempera sovrapposti a un ultimo strato di pittura alla calce anche qua verde

Sul soffitto invece si è potuto risalire a una decorazione, probabilmente in tinta di calce che raffigura una finta cornice realizzata anch'essa in chiaroscuro che corre tra le pareti e il soffitto,

nel centro della stanza si è invece trovato un disegno centrale in toni di blu su sfondo azzurro, pittura che però è coperta in parte dal centro in stucco apposto successivamente.

Il grado di conservazione di questa decorazione è da considerarsi buono visto il discreto grado di lavabilità e la relativa facilità con cui si può portarla alla luce, per questo anche in questa stanza il recupero è da considerarsi interessante.

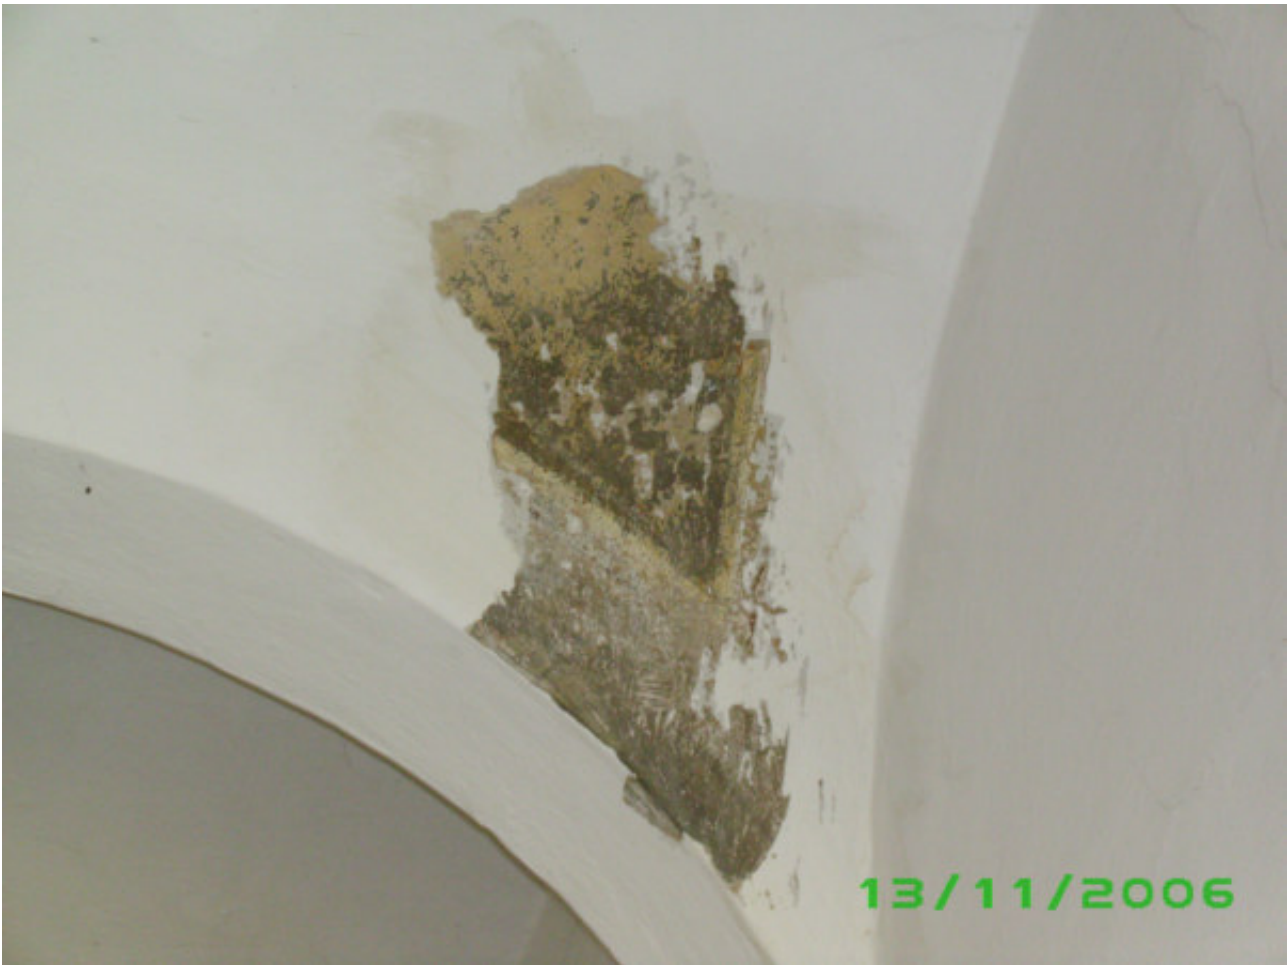
Corridoio del primo piano

I saggi effettuati nei corridoi di questo piano non hanno dato nessun esito positivo, è stata evidenziata infatti solo la presenza di strati di pittura sovrapposti e di uno zocchetto sopra il pavimento anch'esso realizzato in tinta uniforme. Gli strati sovrapposti sulle pareti sono tre così come sul soffitto. L'unico punto dove si è ritrovata una decorazione è sulla piccola volta a crociera in fondo al corridoio che si trova tra l'uscita della stanza 25 e le scale dirimpetto. Questa struttura è tra l'altro avulsa da quella del resto del corridoio che presenta spigoli vivi tra le pareti e il soffitto, denotando probabilmente una ristrutturazione del soffitto stesso in tempi più recenti. La decorazione sulla volta è realizzata a grisaglia con la tecnica del filetto e demarca la struttura architettonica stessa della volta. Il grado di conservazione di questo intervento decorativo è da considerarsi buono così come la lavabilità e la resistenza all'azione meccanica, cosa che ci fa supporre che sia stato realizzato con colori alla calce.

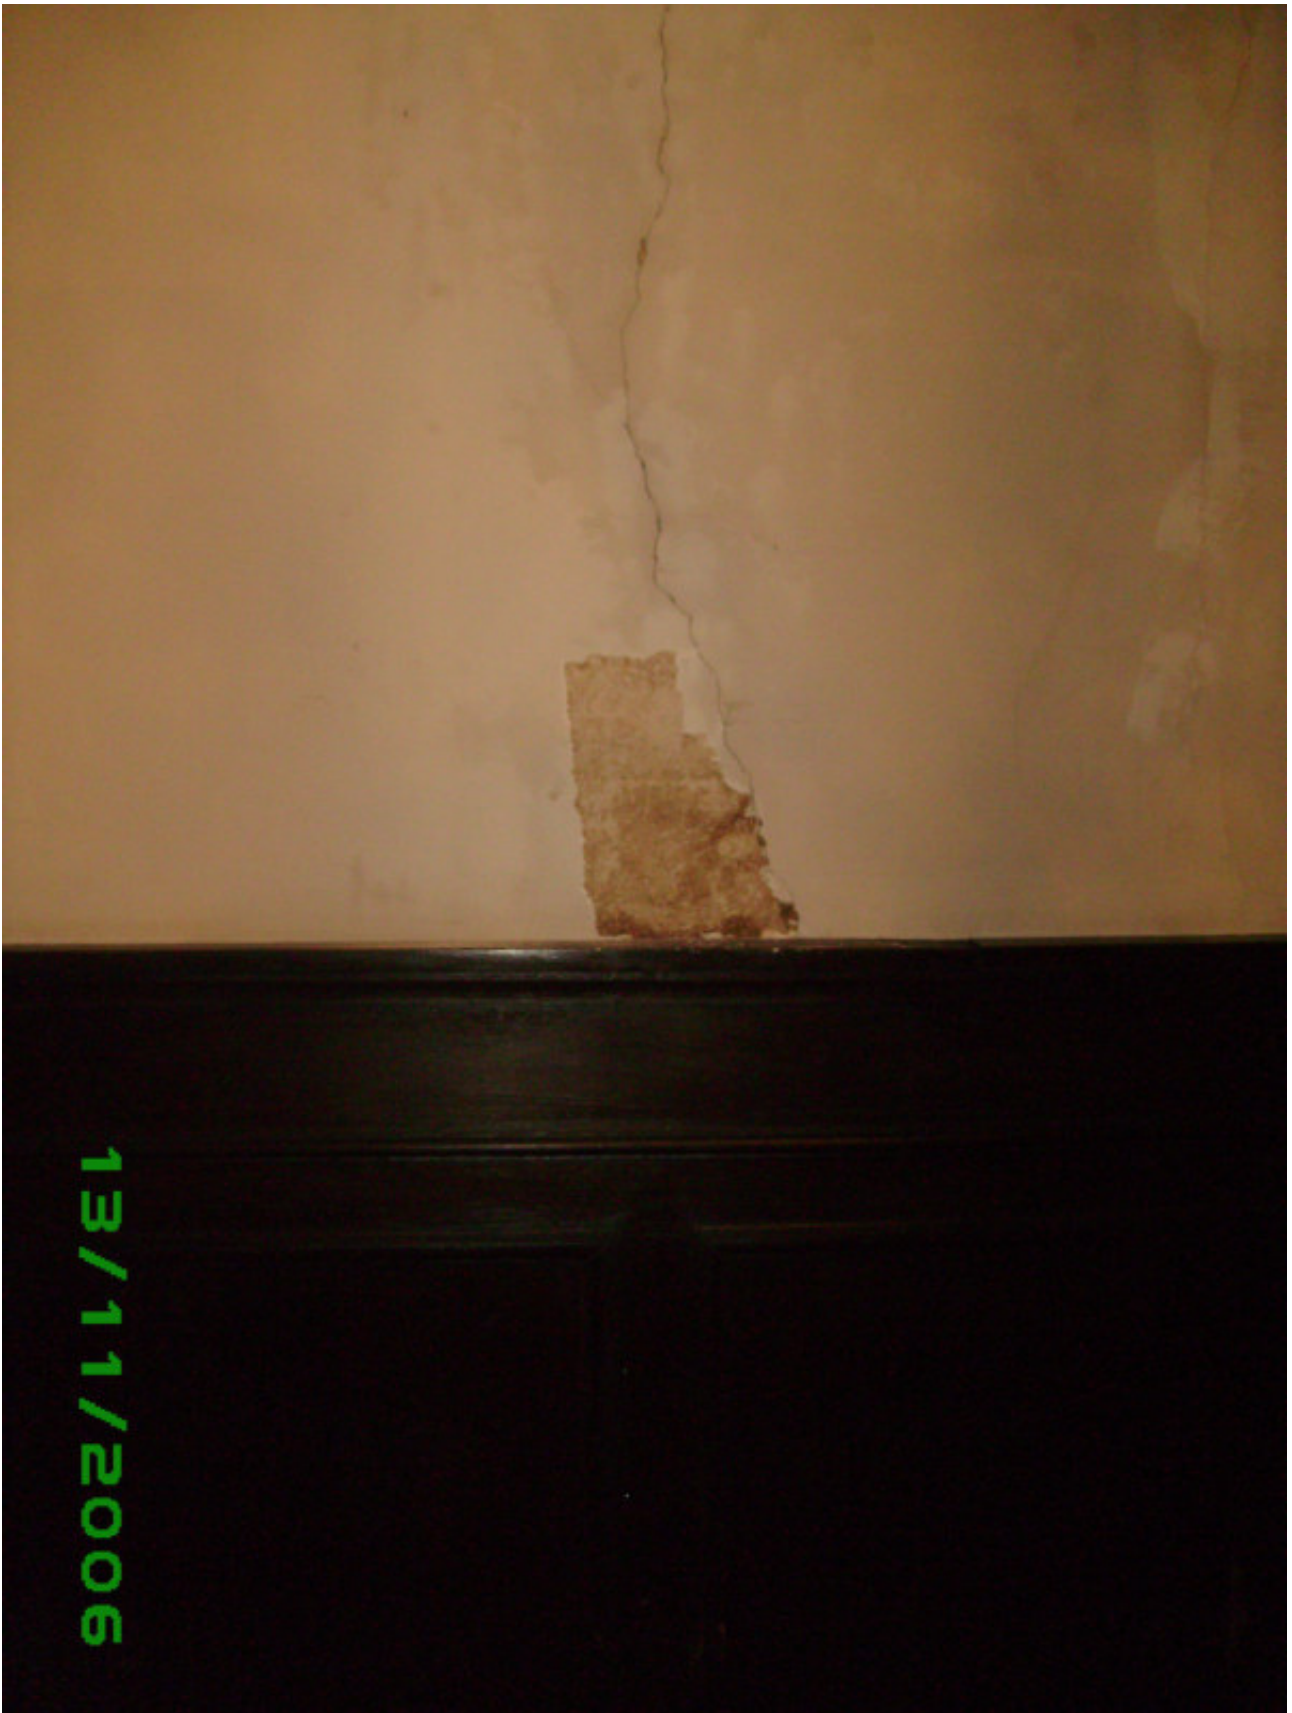
Sala con bouaserie al piano terreno sala n°1

I saggi effettuati sulle parti libere delle pareti non hanno però evidenziato decorazioni denotando solo strati diversi di imbiancatura.

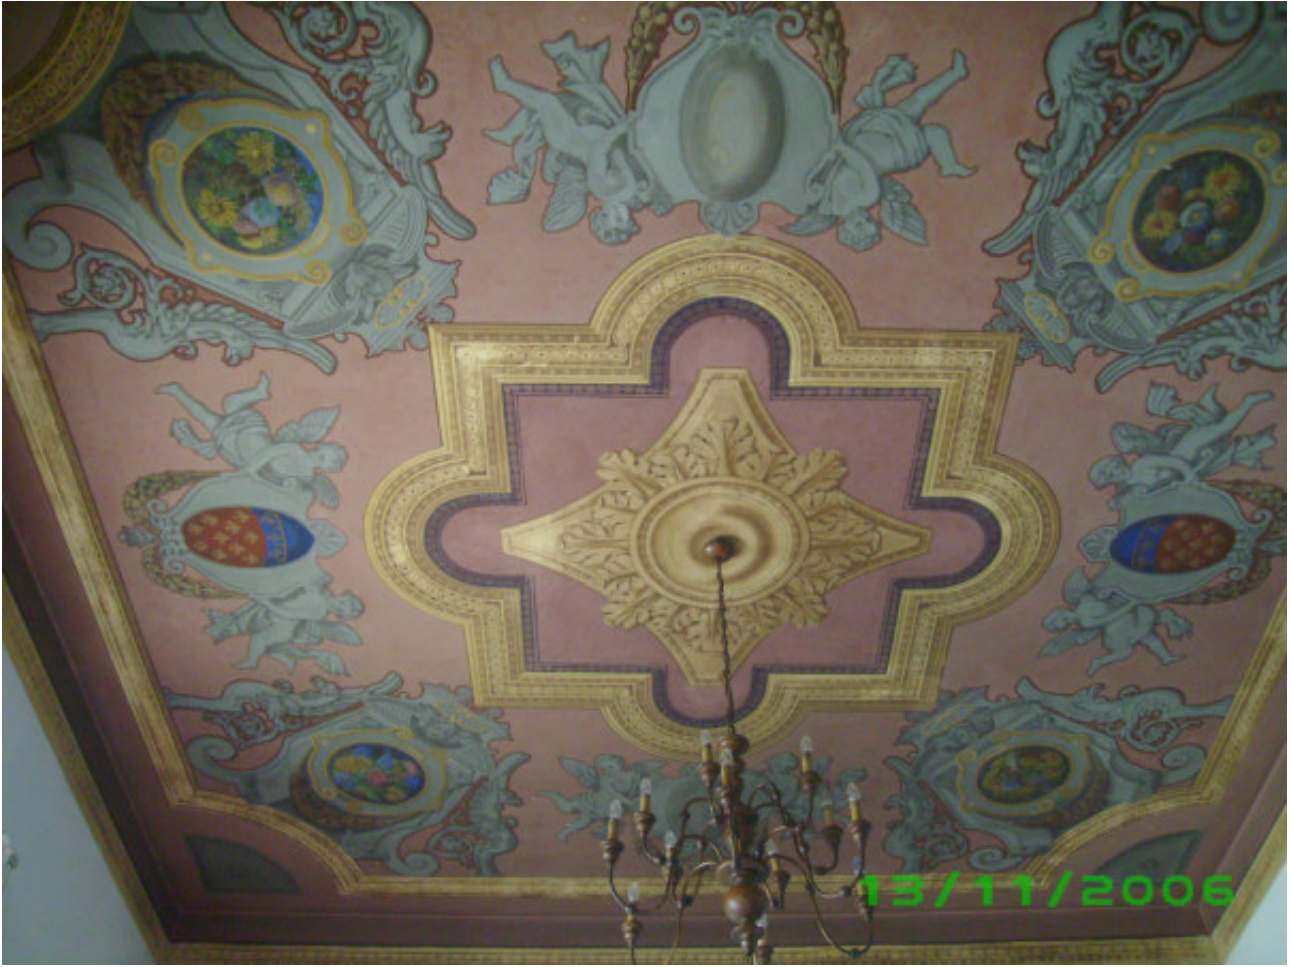
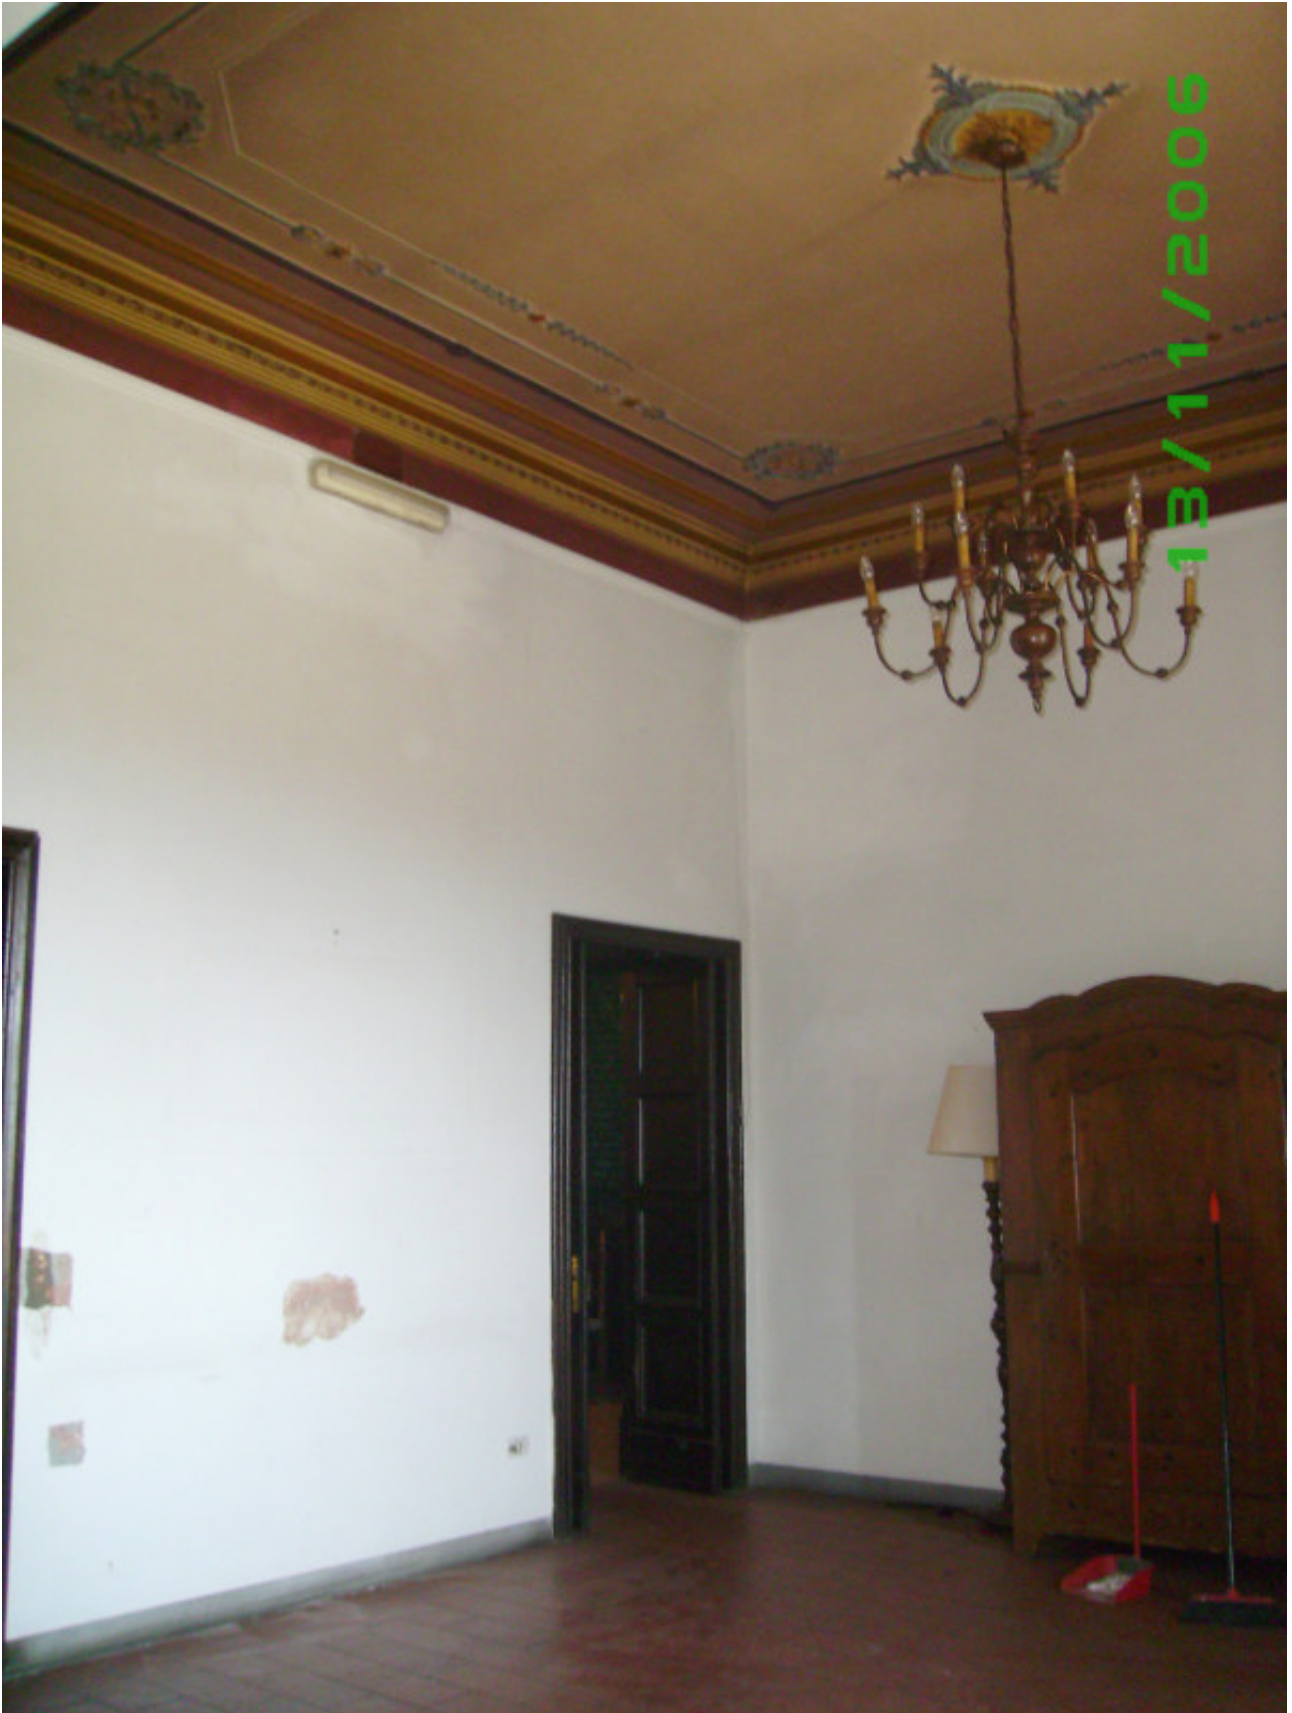
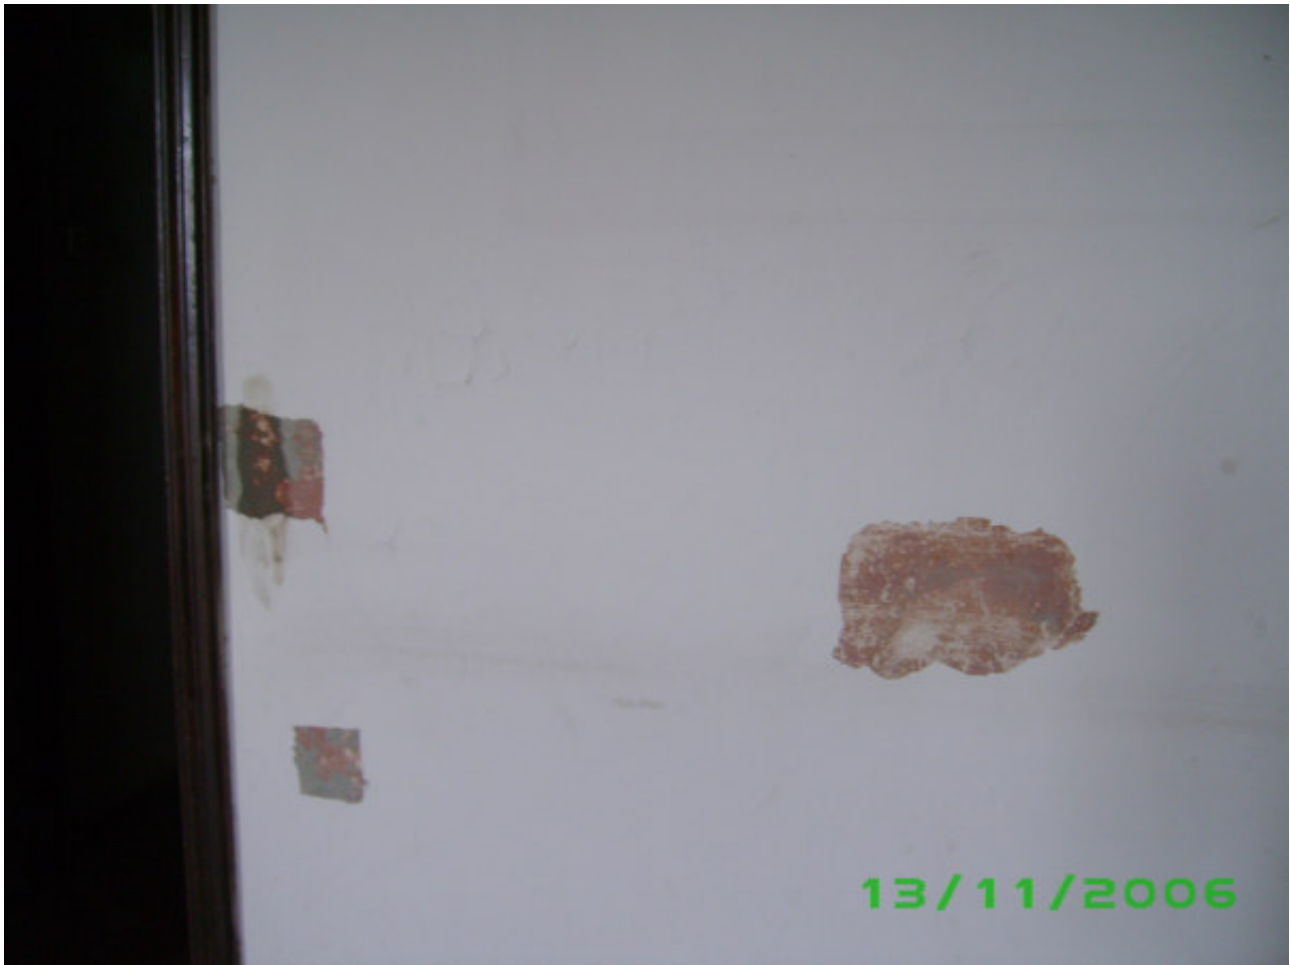
Sala 2

La sala 2 si presenta come una grande stanza di forma rettangolare e col soffitto diviso in due da una trave che crea così due ambienti distinti di forma praticamente quadrata e entrambi già decorati, i cui stati di conservazione sono da considerarsi buoni.

Primo soffitto

secondo soffitto

I saggi effettuati alle pareti non hanno però evidenziato la presenza di decorazioni particolari in nessuno dei due ambienti denotando solo la presenza di quattro strati di tinteggi sovrapposti.

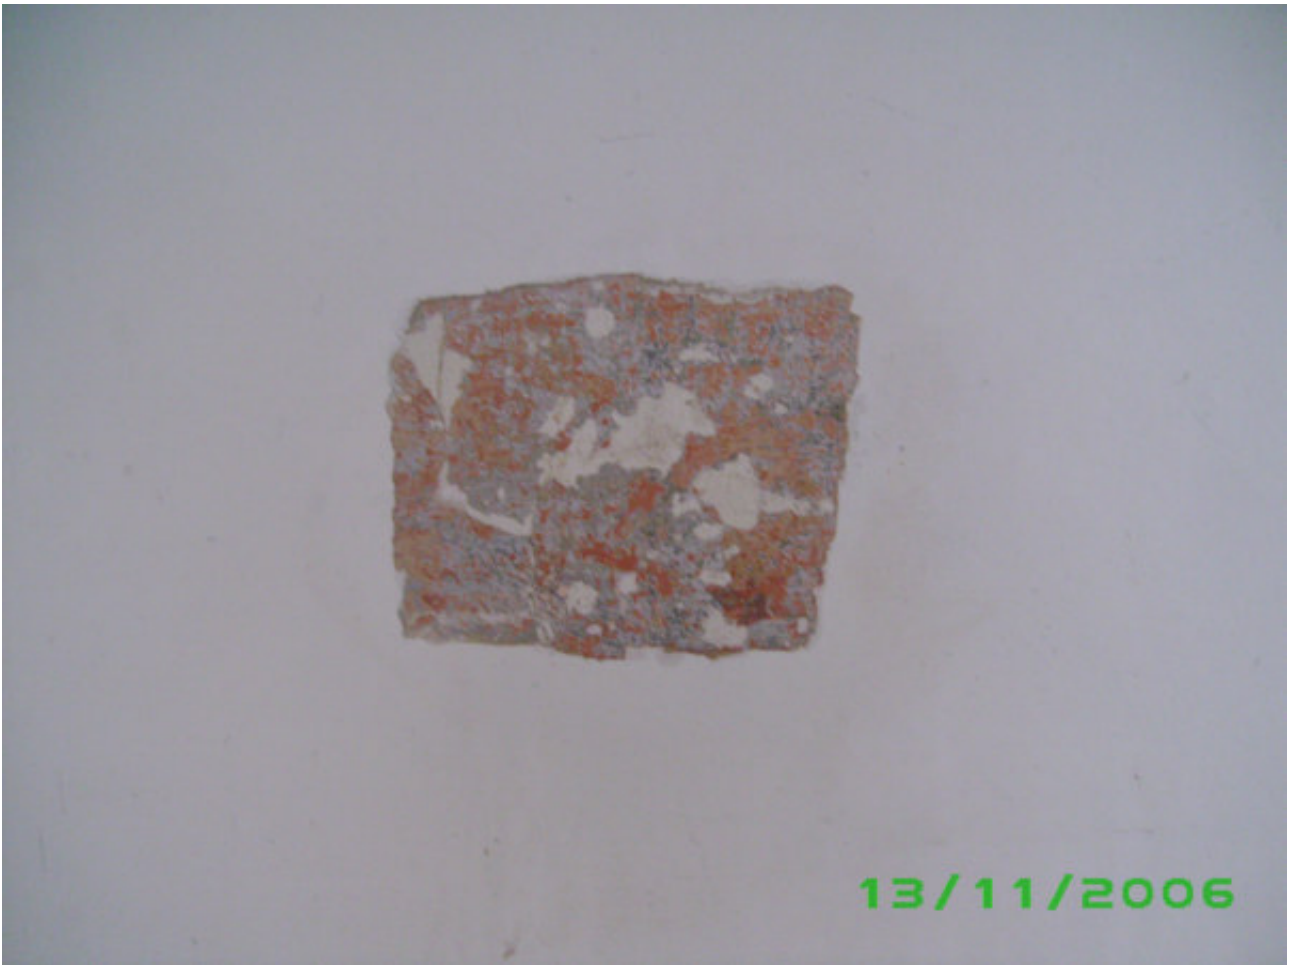
Atrio

Anche in questa stanza i saggi non hanno dato nessun esito positivo e hanno denotato solo gli strati di pittura sovrammessi.
