VARIANTE AL PIANO DI RECUPERO
n. 342/2015
COMPLESSO SANTA CRISTINA A PIMONTE
Via per Poggio Secco, 58 Prato

RELAZIONE STORICA

VARIANTE AL PIANO DI
RECUPERO n. 342/2015

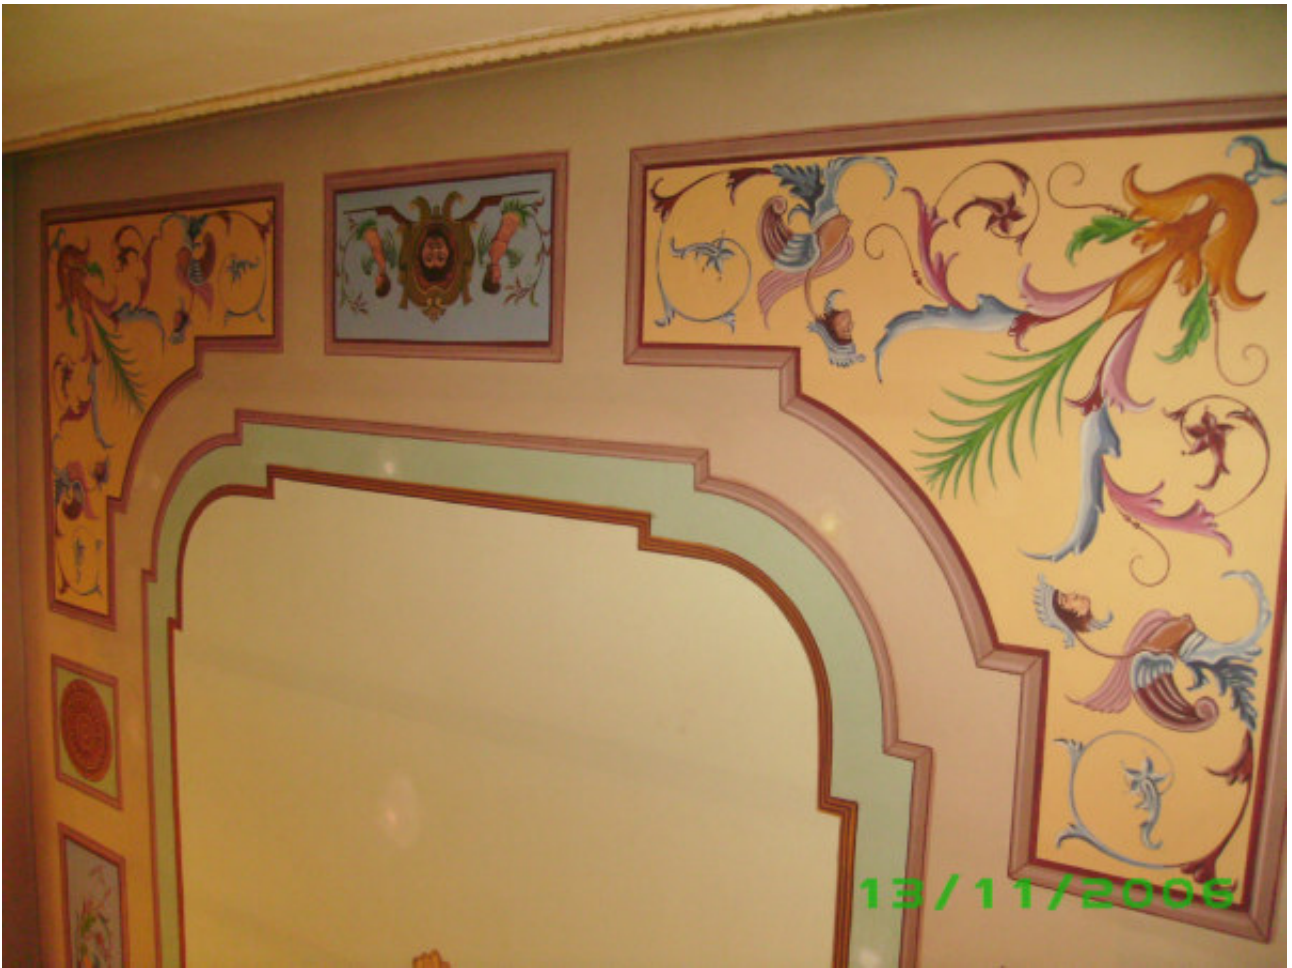
Sala 3

Questa sala presenta già un soffitto dipinto, sicuramente di recente realizzazione, probabilmente eseguito con colori acrilici. Questa decorazione appare però avulsa da tutto l'impianto decorativo visibile per qualità di realizzazione e cromia.

Le pareti anche qua, sotto tre strati di pittura non presentavano nessuna decorazione, lo stesso è avvenuto nella sala contigua a questa, realizzata coprendo il lucernario e ponendo un controsoffitto.

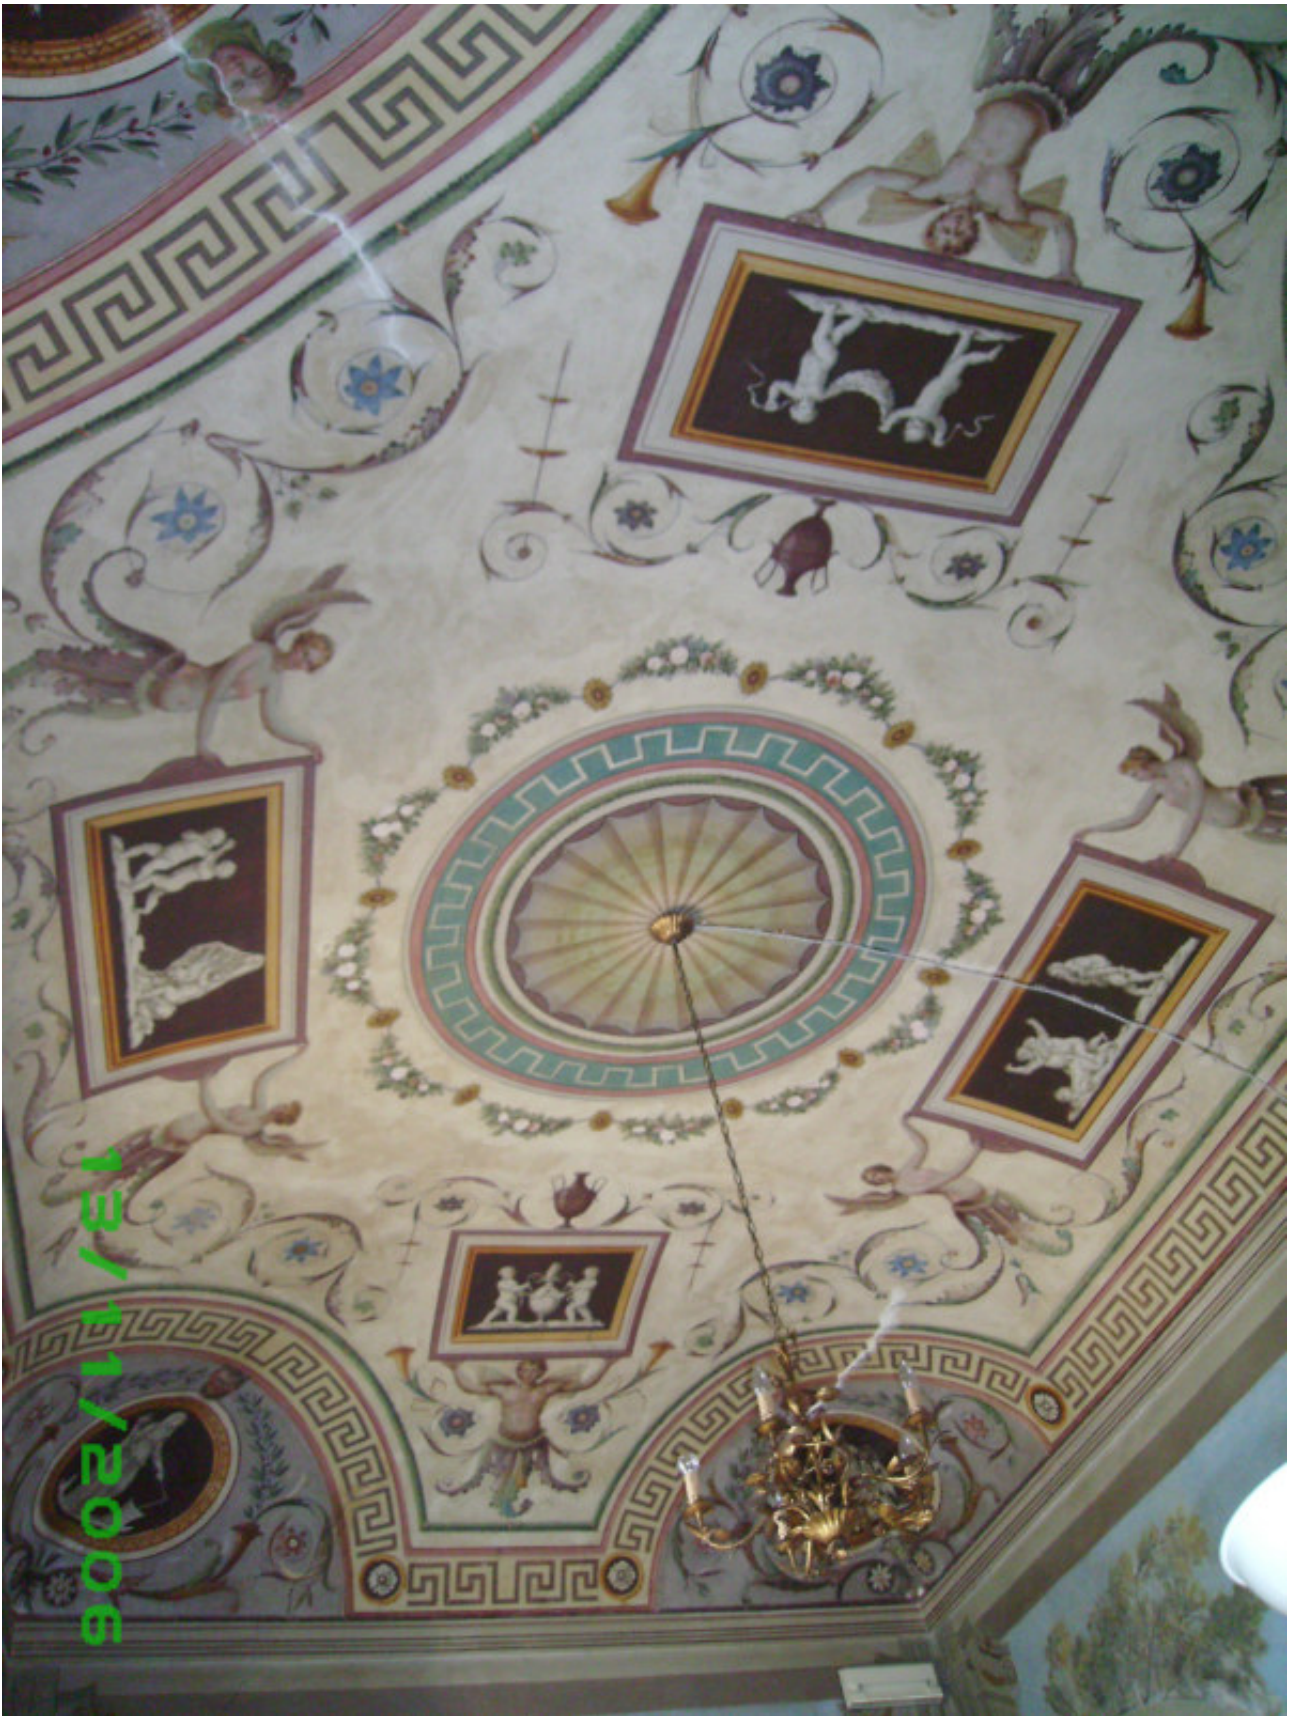
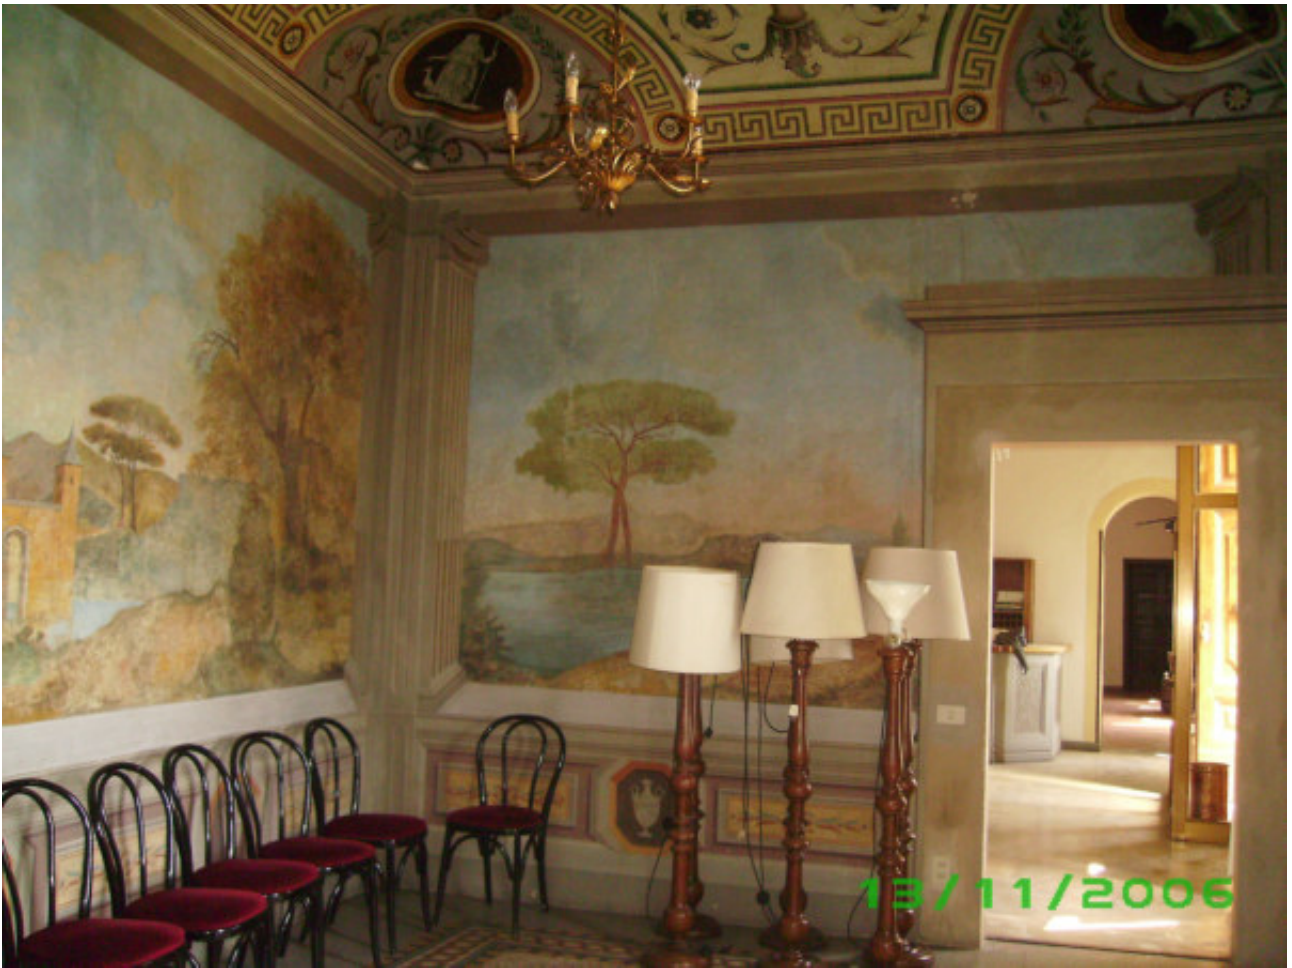
Sala 4

Questa sala contigua all'atrio e invece totalmente decorata e nonostante sia stata rimaneggiata e restaurata ingenuamente si presenta in un discreto stato di conservazione con un soffitto raffigurante bordature geometriche e grottesche.

Le pareti raffigurano invece un finto balcone con formelle nella parte bassa e dal quale si vedono paesaggi.

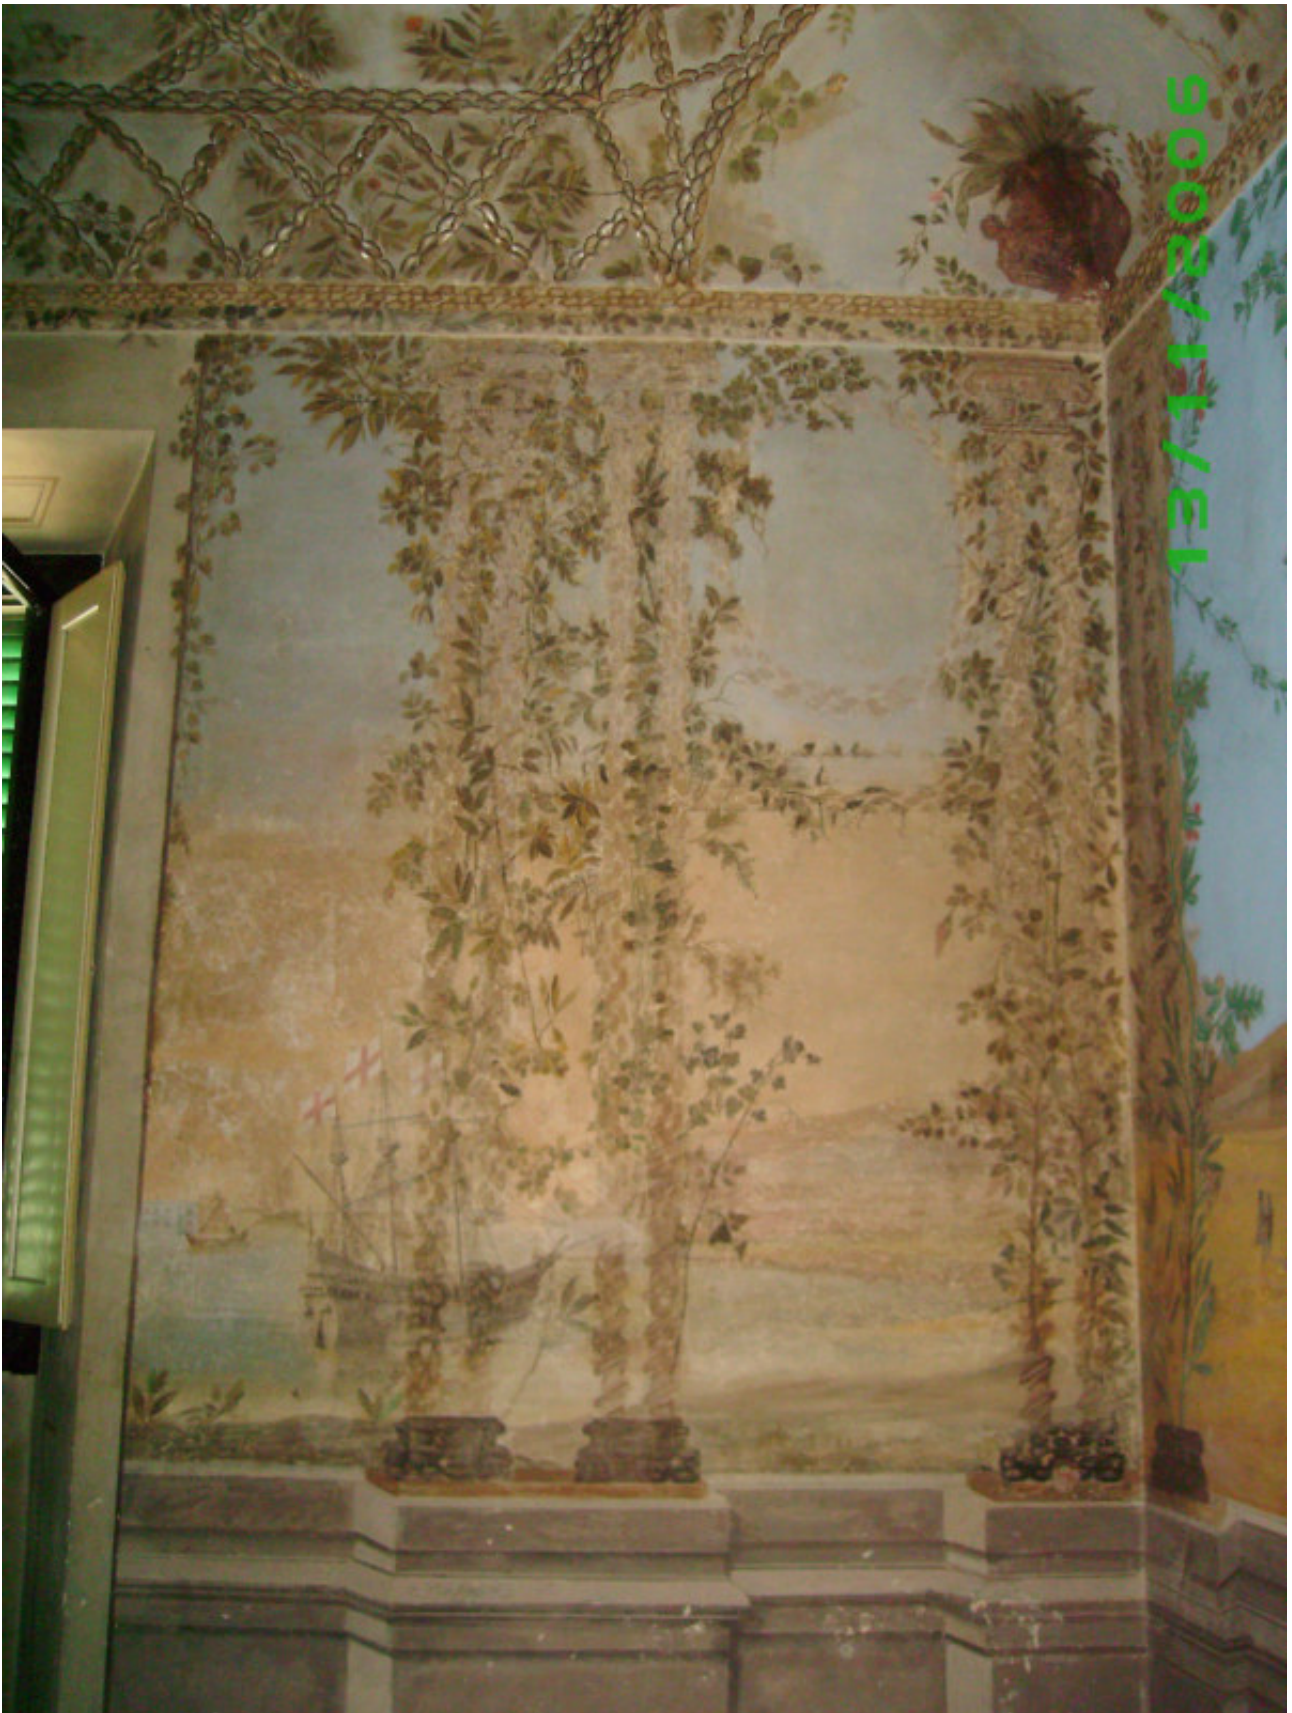
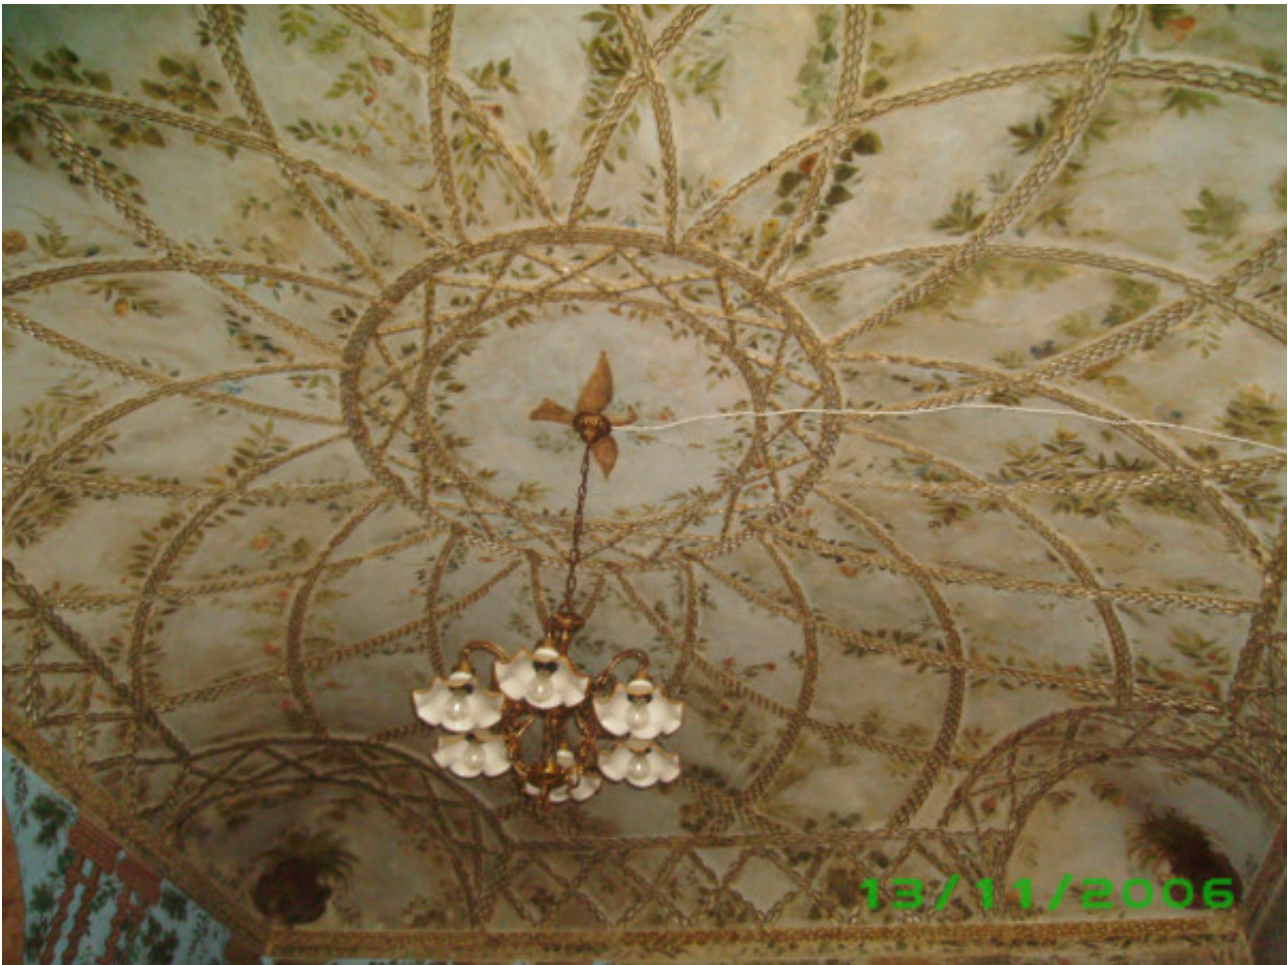
Sala 5

Anche la sala 5 è totalmente decorata soffitto e pareti e il grado di conservazione di queste pitture è da considerarsi discreto nonostante le grandi lacune sulle pareti siano state integrate ingenuamente e con colori un po' dissonanti dall'impianto cromatico originale.

Il soffitto presenta una decorazione floreale del tutto particolare dove le geometrie del disegno che voleva raffigurare un gazebo sono realizzate con valve di conchiglie applicate alla muratura. Questa decorazione si presenta in uno stato di conservazione buono.
