Piano Attuativo

per un gruppo di edifici posti in Prato, via della Rugea
18 e 20, detto Podere San Vincenzo alla Rugea

RZ 01 – Relazione illustrativa di cui all'art. 109 c. 1 lett. D) della L.R. 65/2014

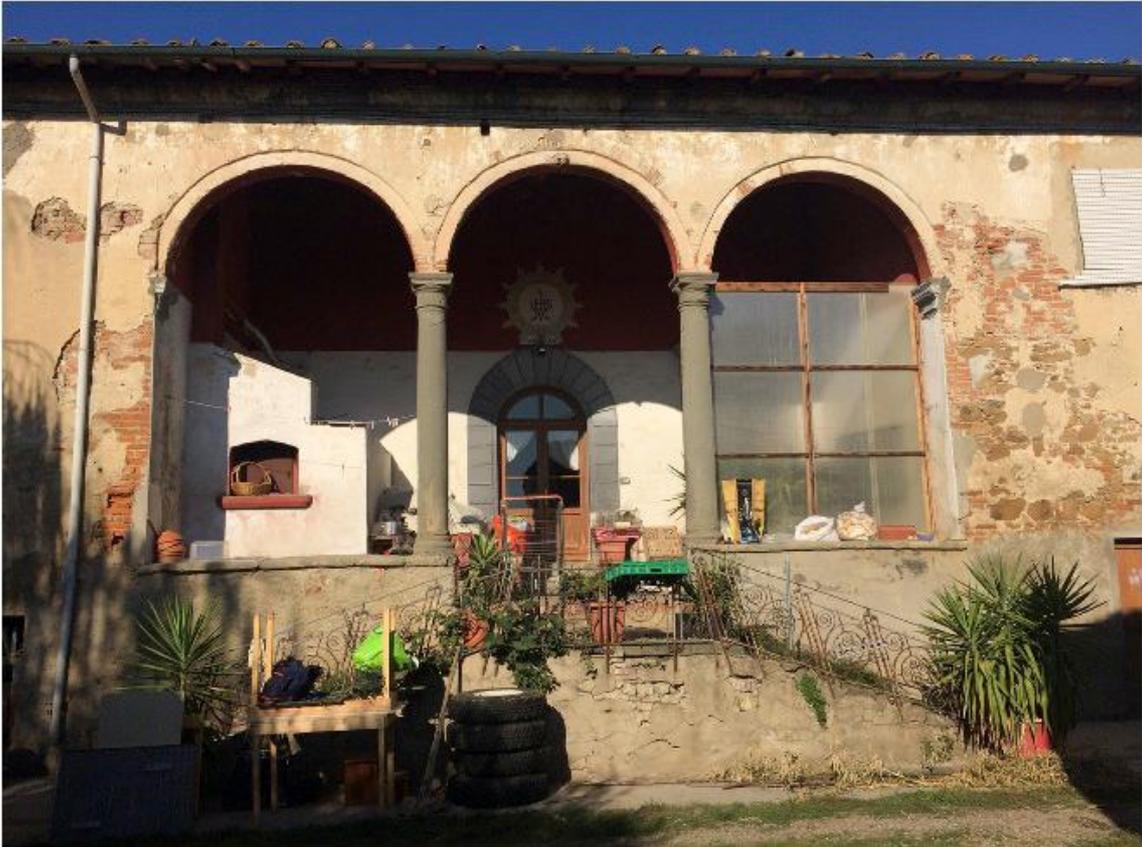
Foto attuali: Porticato ad est:

La villa è un bellissimo edificio rurale dei secoli XV/XVI. Come sopra descritto a ovest e a est è munito di due ampi porticati. Quello a est è il principale e vi si accede con una elegante doppia scala.

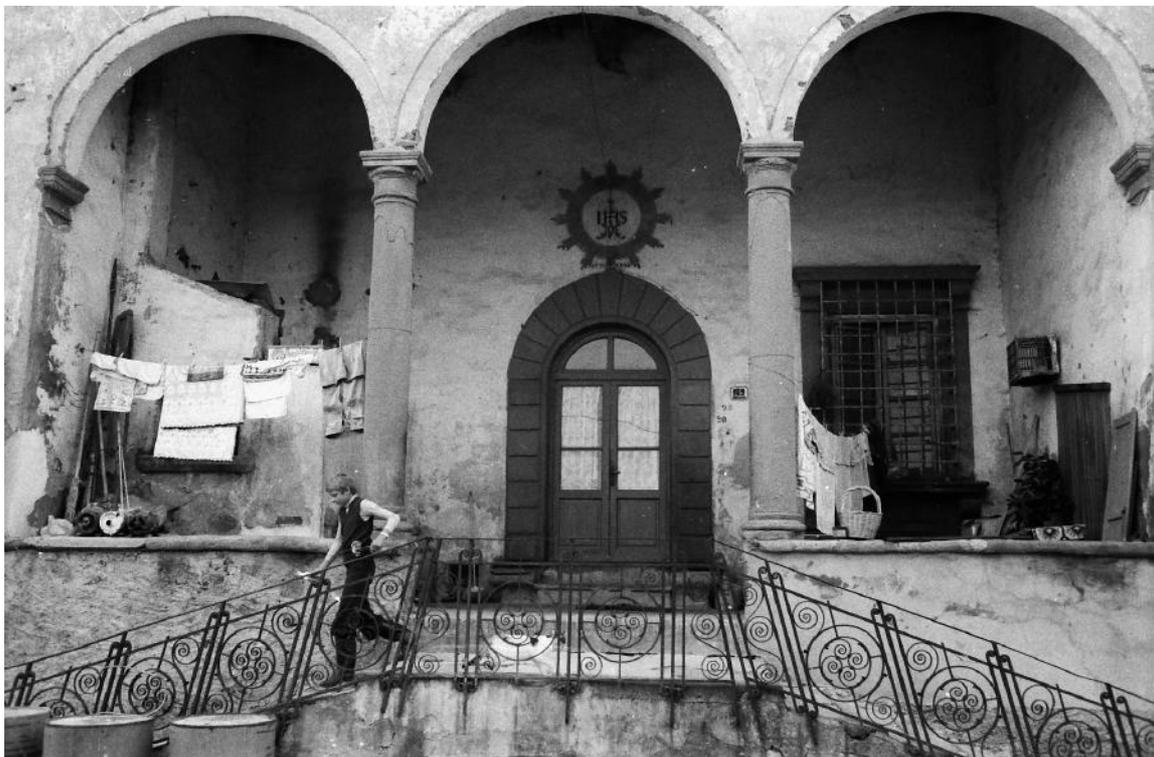
Foto in bianco e nero del porticato ad est della fine degli anni '70:

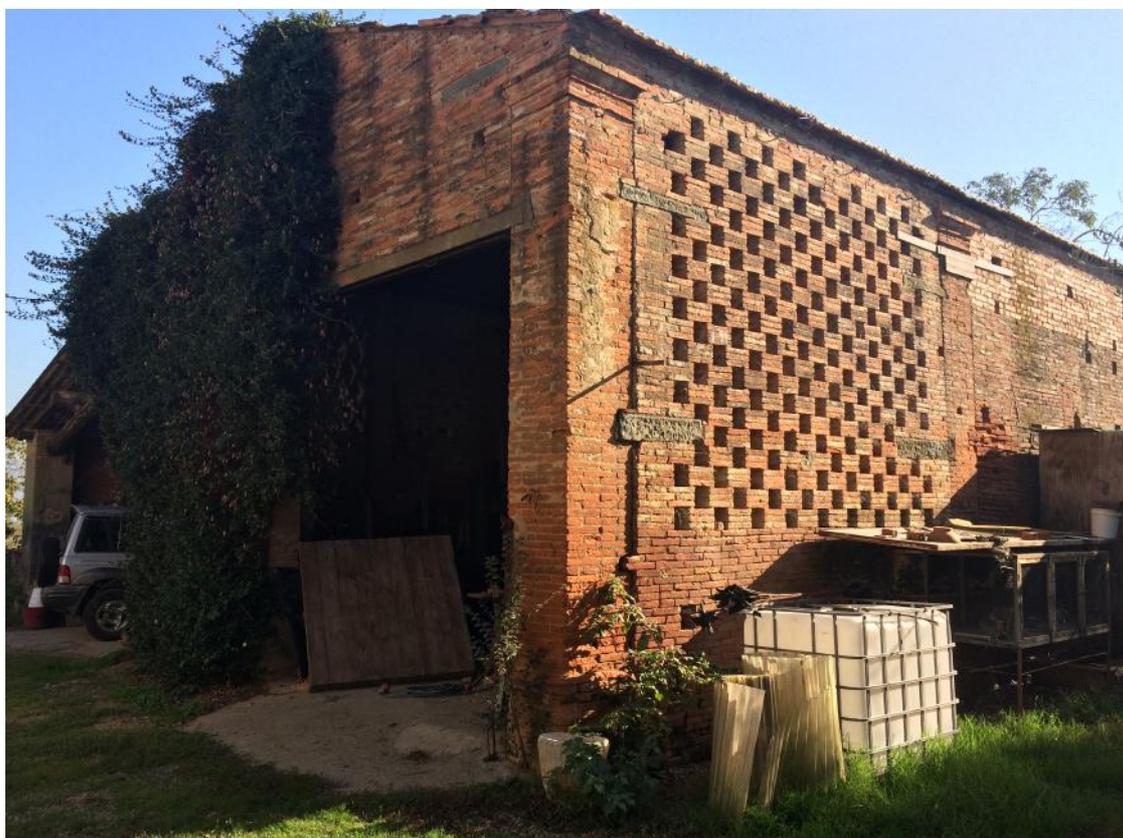
Davanti insiste una grande capanna in muratura munita di portico:

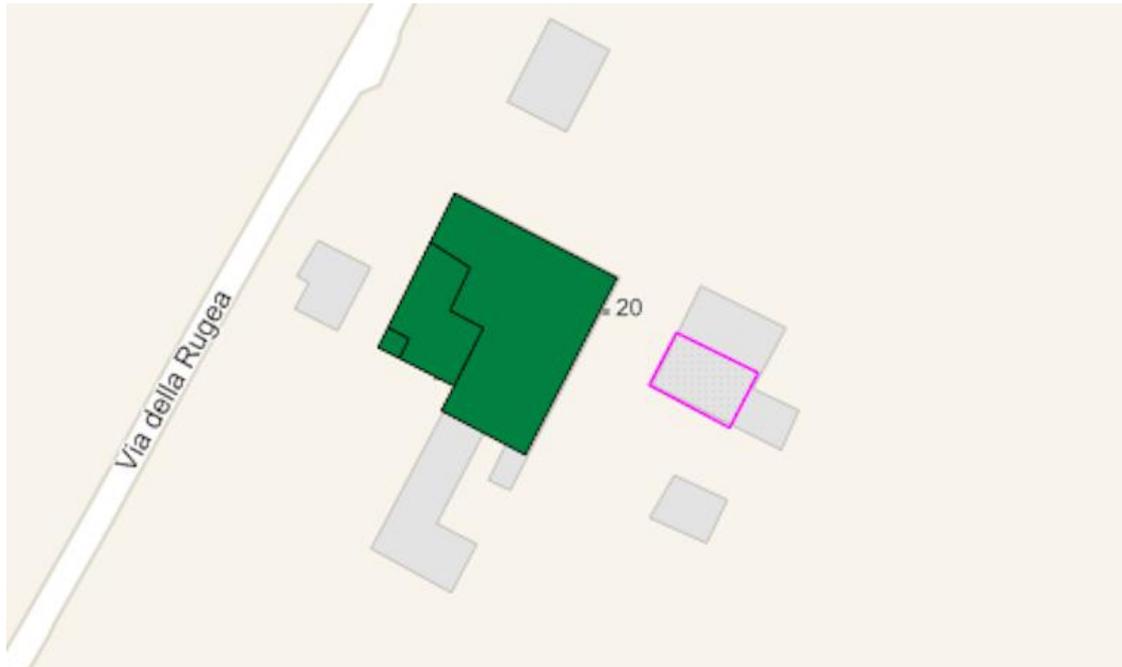
Attorno sono sparsi corpi di fabbrica più recenti e modificati nel tempo:

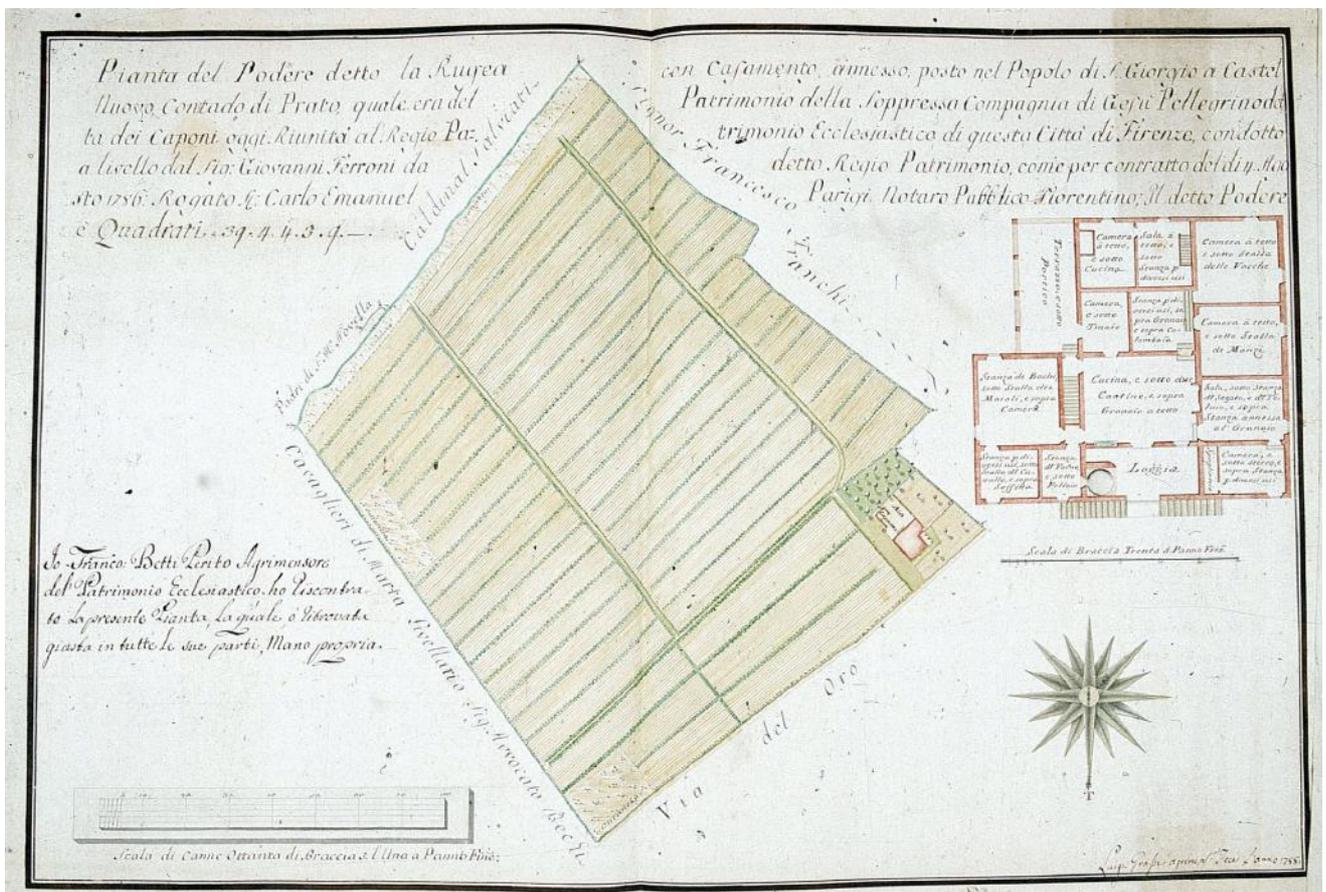
Nella suesposta planimetria (da Castore, Catasti storici regionali) il corpo verde rappresenta il casale antico e davanti bordato in rosa la capanna in muratura più o meno dello stesso periodo, come risulta esistere nel vecchio cabreo del 1755:

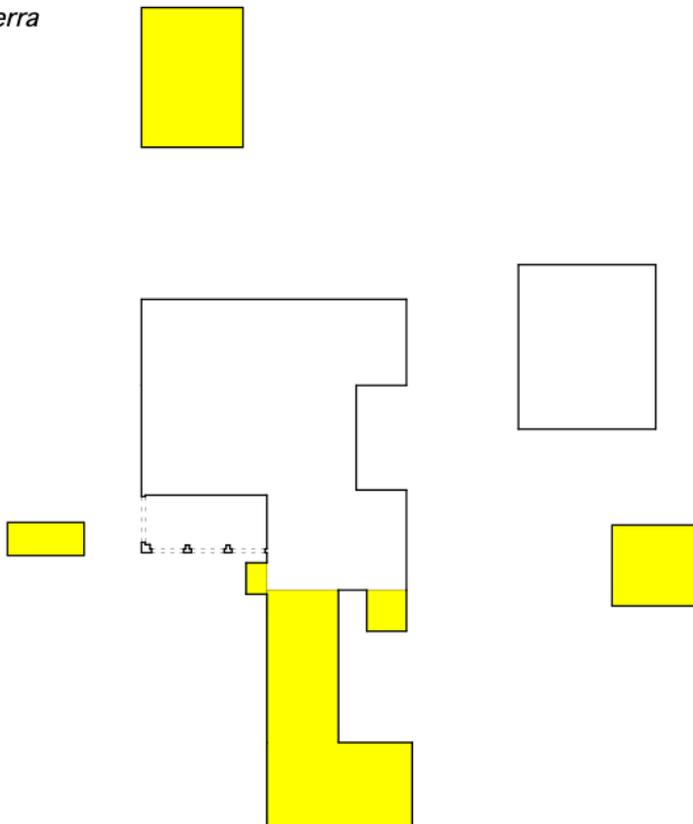
Piano terra

Le costruzioni in giallo nella planimetria qui sotto rappresentano capanne e porticati posteriori all'impianto di molti decenni. Debbono ritenersi tutti edificati nella prima metà del '900 ad esclusione del corpo in alto (a sinistra entrando dalla strada) che venne edificato nella seconda metà del secolo scorso.

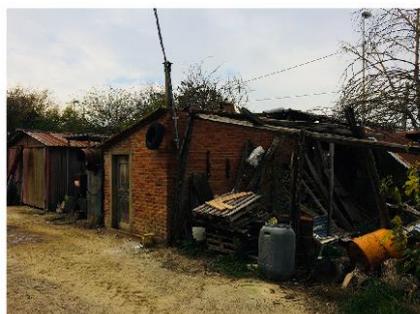
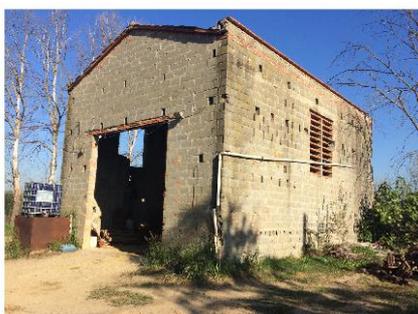
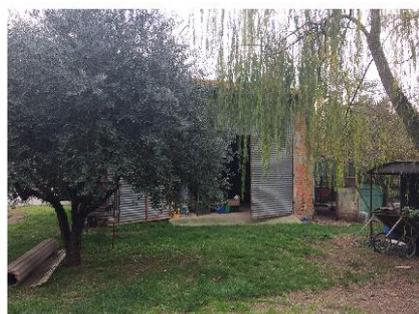
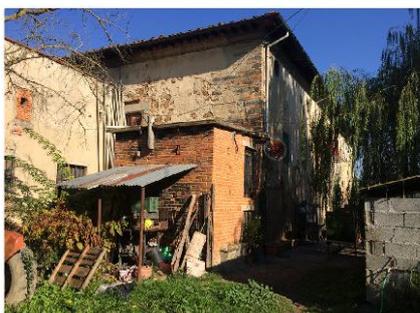
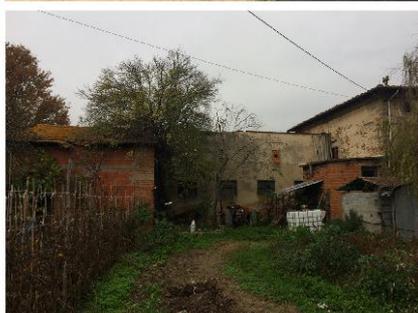
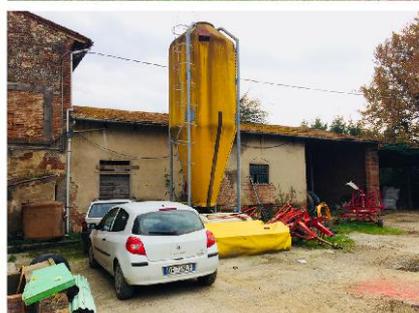
Le costruzioni in giallo sono quindi recenti. Presentano tecniche costruttive modeste, senza fregi o altro da menzionare. Nel tempo sono state modificate. In parte abbattute. Il corpo più recente è costruito con cantoni di pessimo cemento:

Successivamente, nel secolo scorso, sopraggiunse la necessità di altre tettoie e volumi che furono edificati un po' alla volta, secondo le necessità del momento, con tecniche costruttive di basso livello e assai inferiori a quelle della costruzione principale. Inoltre generalmente la loro ubicazione è a caso, senza un preciso ordine territoriale.

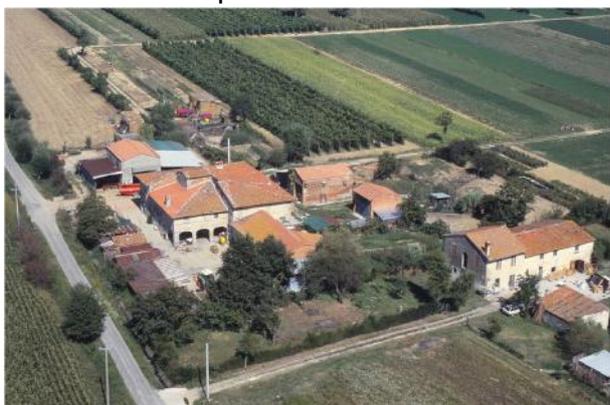
Foto aerea dei primi anni '80

Nella foto a sinistra, scattata nei primi anni '80, si notano innumerevoli baracche e tettoie. La maggior parte di queste sono scomparse nella foto a destra relativa ai giorni nostri.

In sostanza la struttura è rimata invariata fino al '900 quando, a seguito dello sviluppo industriale, è iniziato un accrescimento funzionale ma veloce e discretamente sgangherato. Lo sviluppo più turbolento e di minima qualità si è avuto dal 1970 in poi. Dopo alcuni decenni iniziò il declino agricolo e con esso molte parti recenti crollarono o vennero demolite.

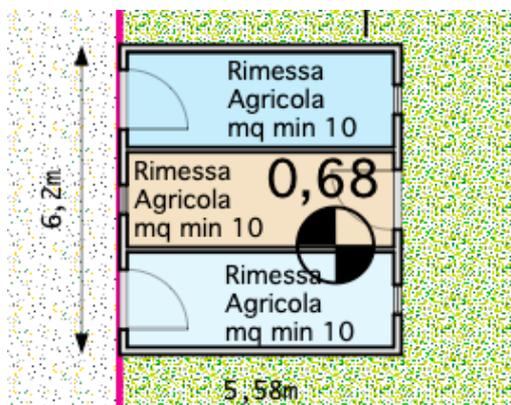
Una piccola parte di Se viene destinata a rimesse agricole di mq 10,00 cadauna come da regolamento di P.O. Queste rimesse agricole sono 3:

Due sono state ricavate nel corpo della villa principale e due nelle nuove costruzioni.

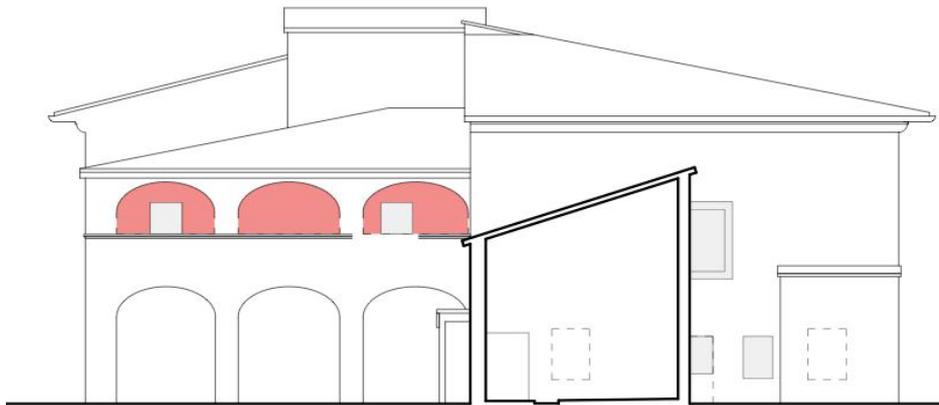
Nel rispetto dei caratteri formali e tipologici dell'organismo edilizio viene riaperta una loggia al piano primo lato ovest.

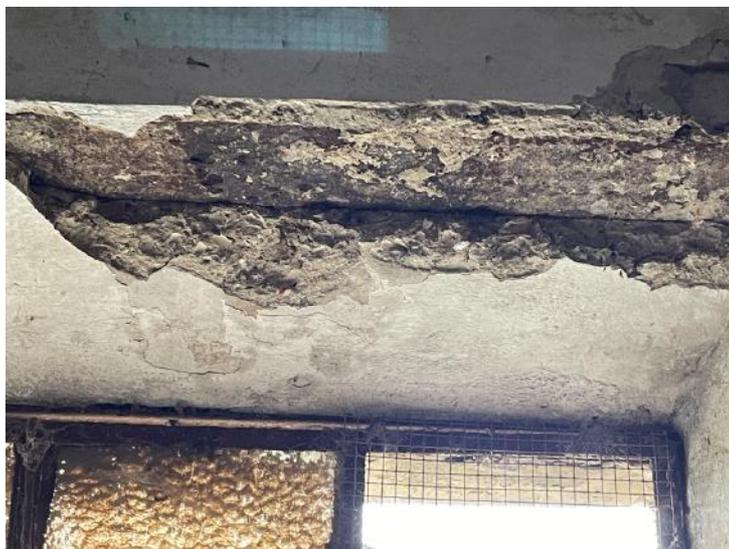
Molte architravi dovranno essere rinforzate o sostituite del tutto. Soprattutto quelle delle finestre più recenti di tipo industriale.
