Piano Strutturale 2024

Elaborato conoscitivo per la definizione della struttura insediativa Centro storico

ELABORATO QC_AI_15_A

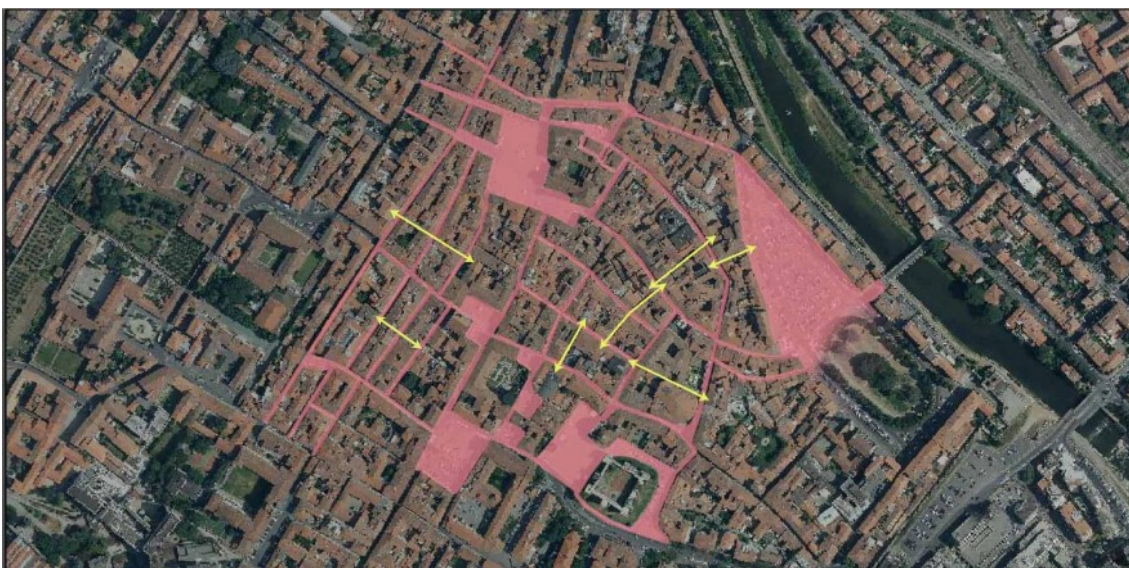
Analisi del rapporto pieni/vuoti e delle connessioni storiche

Alla completa saturazione degli isolati, tuttavia, si contrappone una completa apertura verso lo spazio pubblico – la via e la piazza – vissuto come spazio di socialità, di commercio, di scambio: nella planimetria riportata alla pagina precedente si evidenzia la fitta rete di vicoli, slarghi e piazze costituenti il tessuto qui individuato e facenti parte essi stessi dell’edificato.

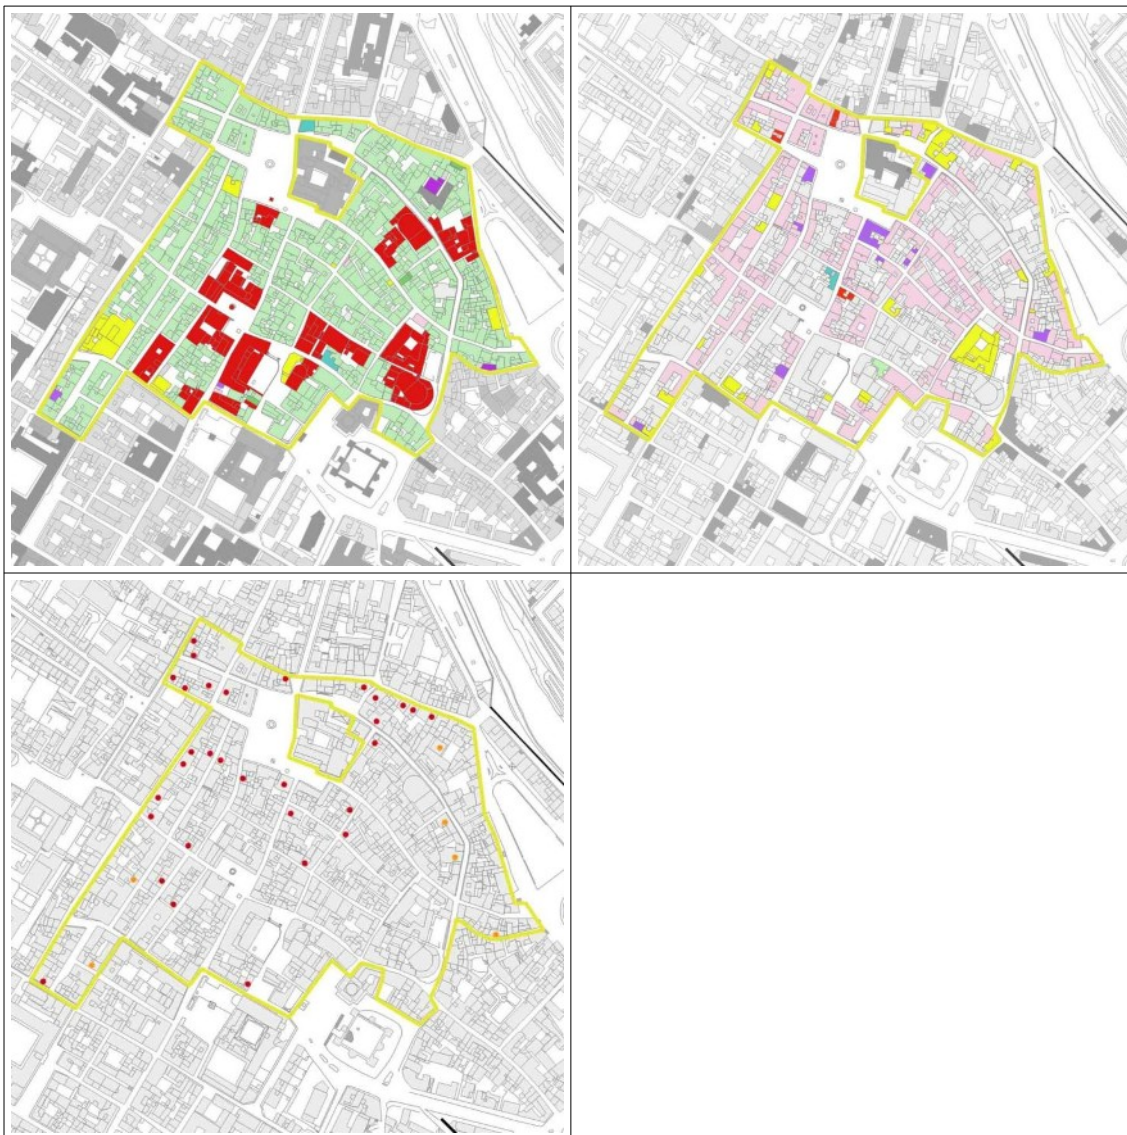
Analisi delle funzioni primarie e secondarie insediate e individuazione dei fondi dismessi

I tessuti costituenti il morfotipo TCS.1 ospitano prevalentemente le funzioni residenziale, amministrativa (servizi comunali, provinciali, teatri, musei, etc.) e direzionale.

Molti di questi fabbricati ospitano a loro volta funzioni secondarie relative prevalentemente all'ambito commerciale e, in parte minore, direzionale e manifatturiero.

La definizione delle unità con funzioni dismesse portata avanti con l'aggiornamento dell'uso del suolo mette inoltre in evidenza il dato dell'occupazione dei fabbricati del comparto individuato: si può notare come in vari edifici, collocati per lo più nelle viabilità attualmente meno trafficate, sia presente una buona parte di immobili con funzioni secondarie dismesse, corrispondenti, in particolare, a negozi e fondi di vario tipo.

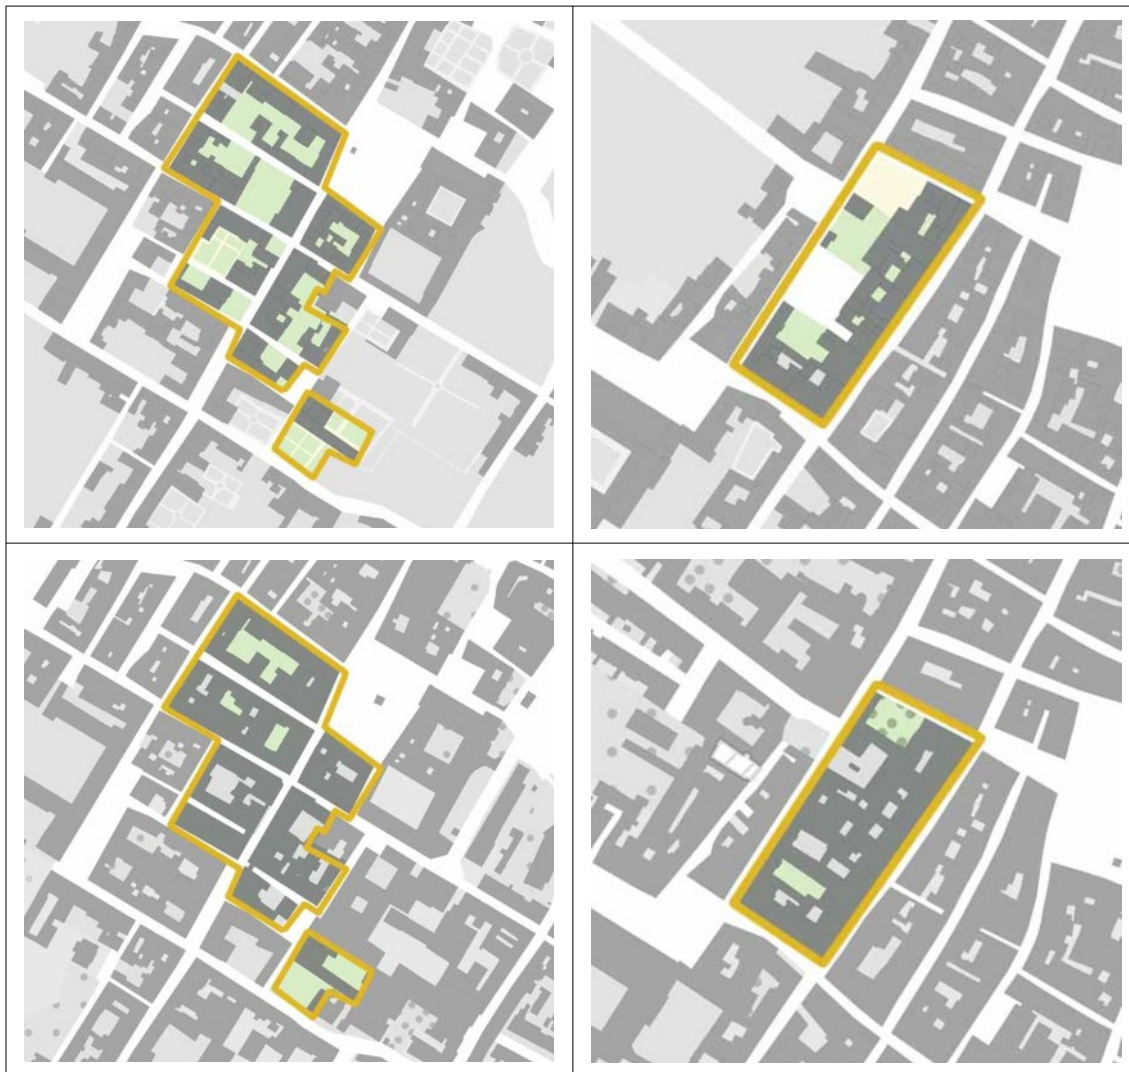
Analisi del rapporto pieni/vuoti e della tipologia di suolo (leopoldino e attuale)

I tessuti costituenti il morfotipo TCS.2 si presentano parzialmente saturi, con porzioni interne non edificate corrispondenti a corti di utilizzo privato o comuni tra più unità abitative ad esse collegate, aventi ancora una funzione prevalentemente distributiva dei locali presenti nell'isolato e senza caratteri architettonici o materici specifici. La definizione delle tipologie di suolo portata avanti con l'aggiornamento dell'uso del suolo ha riconosciuto alcune di queste aree con caratteristiche di impermeabilità, altre, invece, caratterizzate dalla presenza di giardino con prevalente tipologia a prato. Tra le porzioni di verde appartenenti al tessuto considerato, si ritrova anche il giardino di palazzo Buonamici degli Innocenti.

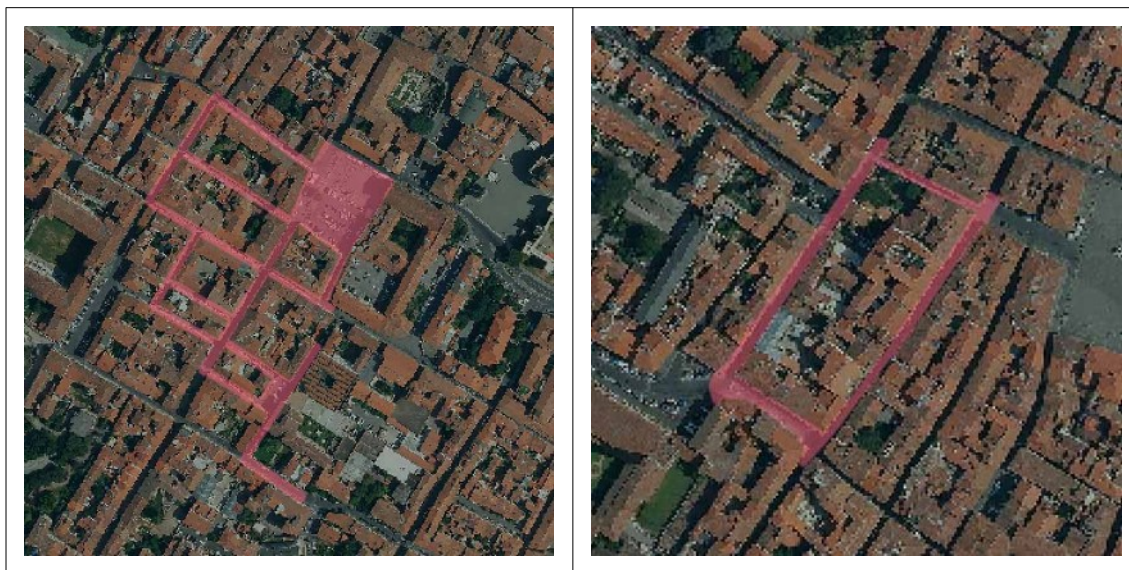
Analisi del rapporto pieni/vuoti e delle connessioni storiche

Il rapporto con lo spazio pubblico vissuto come spazio di socialità, di commercio, di scambio si mostra ancora forte, con slarghi e piazze su cui si affacciano edifici che ancora sono volti al dialogo con la pubblica via. Tuttavia, soprattutto nella viabilità secondaria, comincia a delinearsi il concetto di chiusura del fronte e di concentrazione della vita domestica all'interno della cortina muraria dell'isolato: le abitazioni poste su tali assi secondari, infatti, costituiscono i retri di edifici principali con caratteri architettonici talvolta imponenti, mostrati solo lungo la viabilità principale.

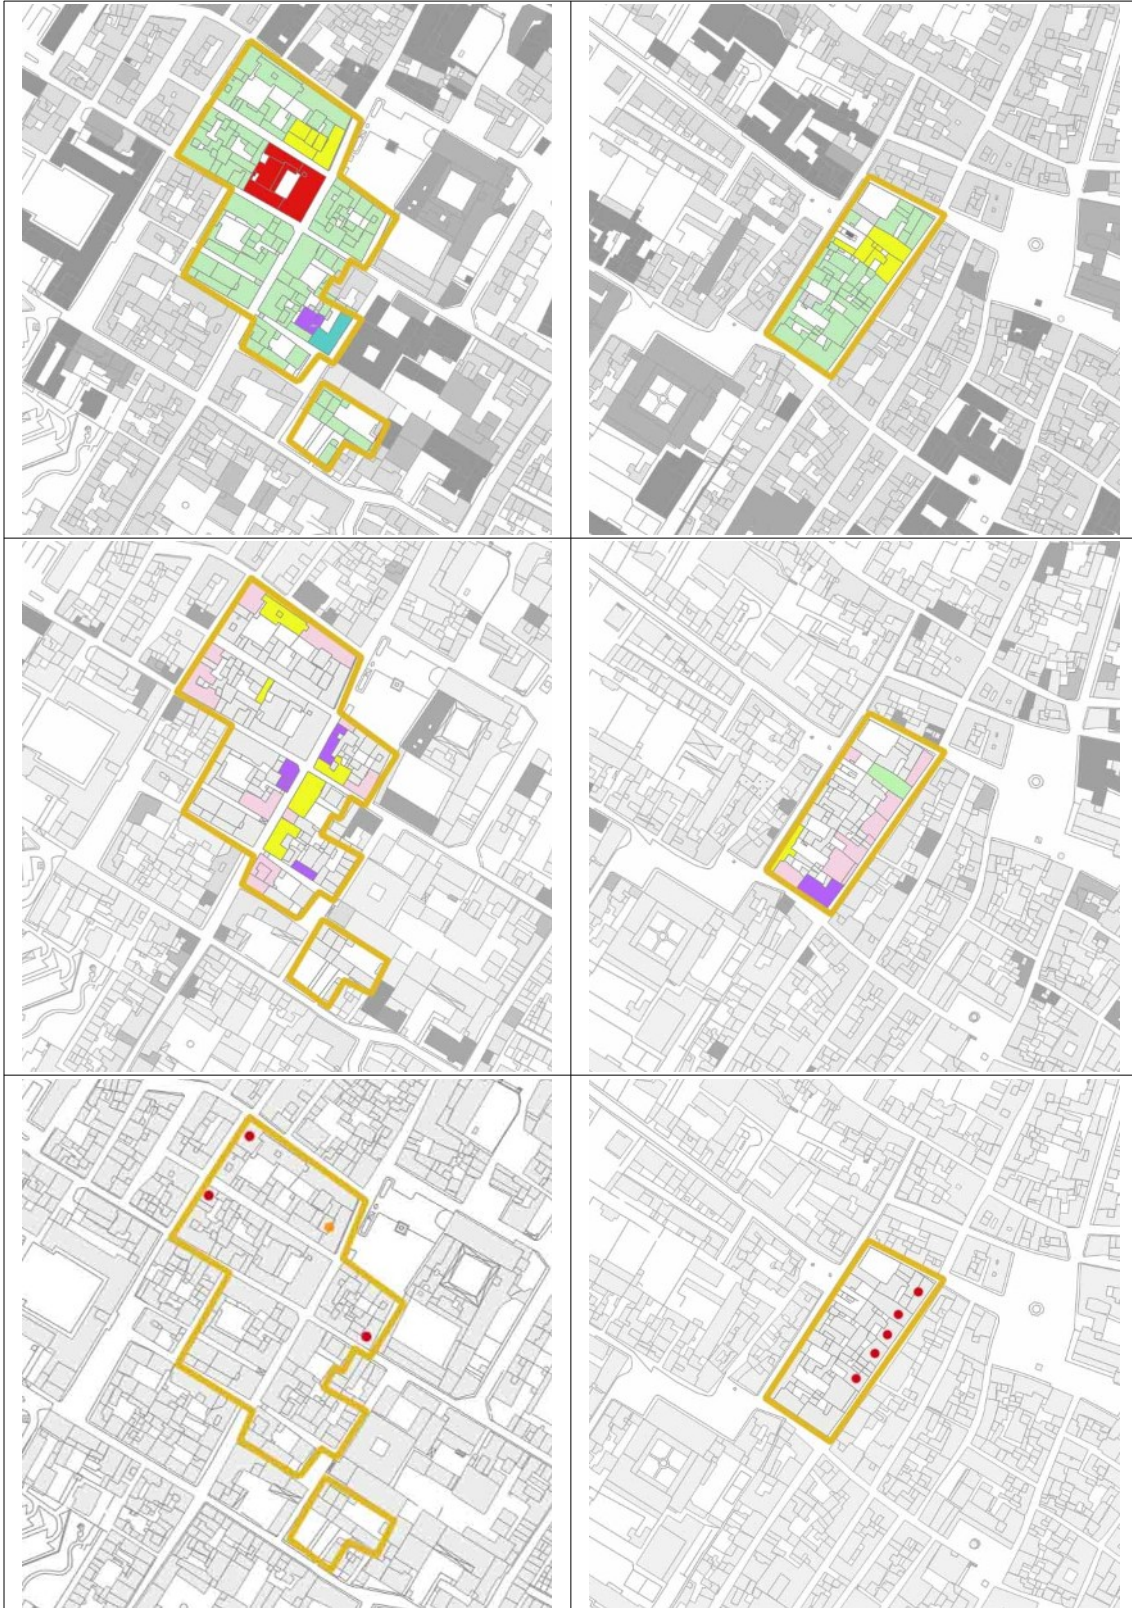
Analisi delle funzioni primarie e secondarie insediate e individuazione dei fondi dismessi

I tessuti costituenti il morfortipo TCS.2 ospitano principalmente funzioni residenziali e, in secondo luogo, amministrative e direzionali. Molte di queste unità ospitano a loro volta funzioni secondarie relative prevalentemente all'ambito commerciale e direzionale e, in parte minore, manifatturiero.

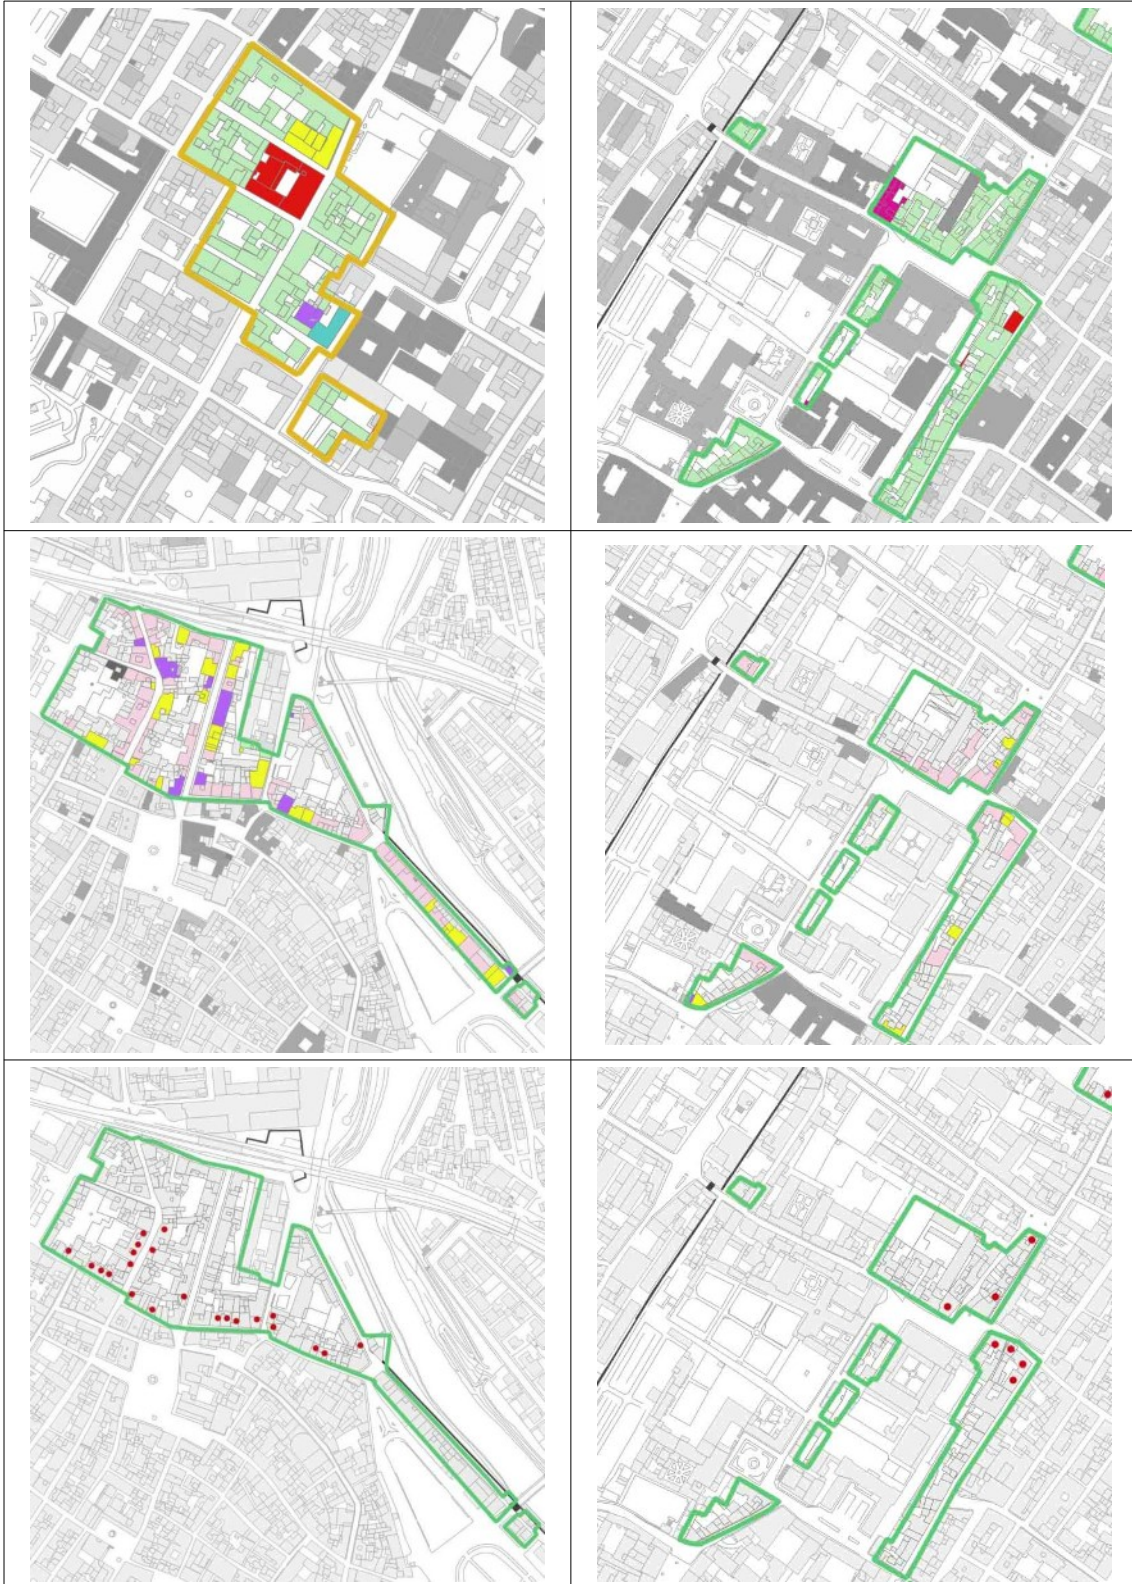
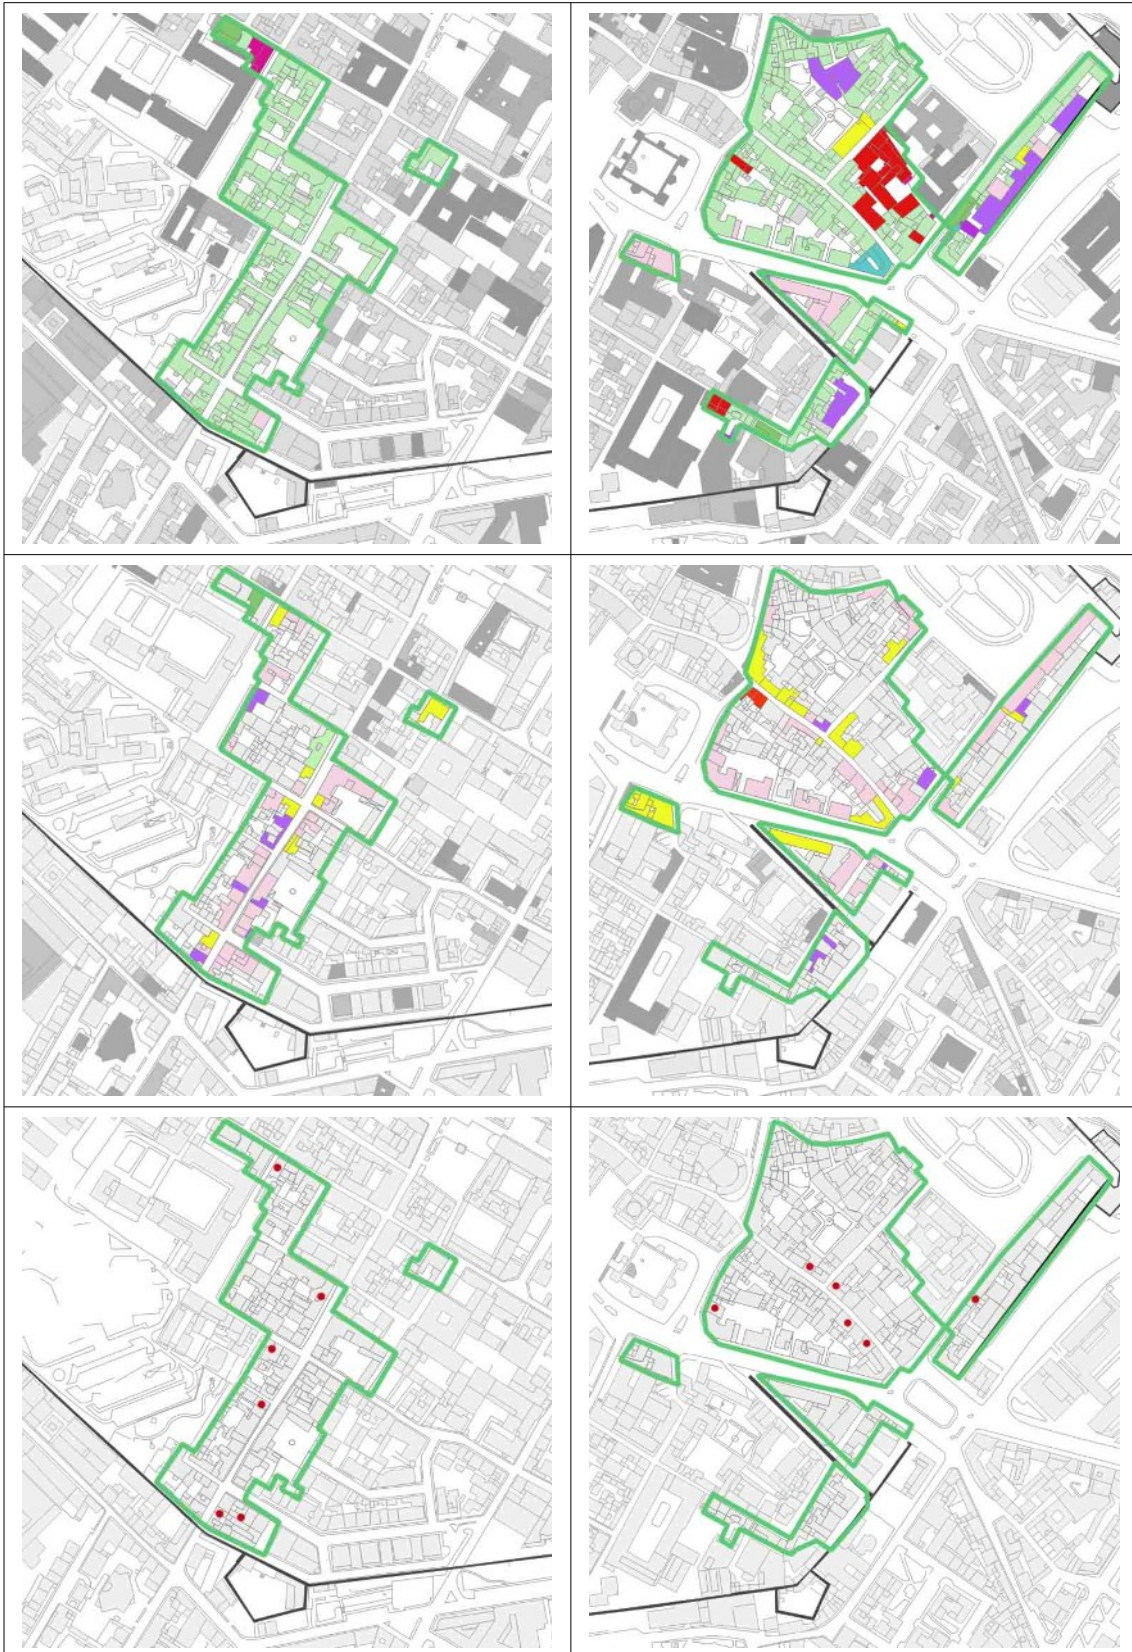
Analisi delle funzioni primarie e secondarie insediate e individuazione dei fondi dismessi

I tessuti costituenti il morfotipo TCS.3 ospitano principalmente funzioni residenziali e, in piccola percentuale, amministrative e direzionali.

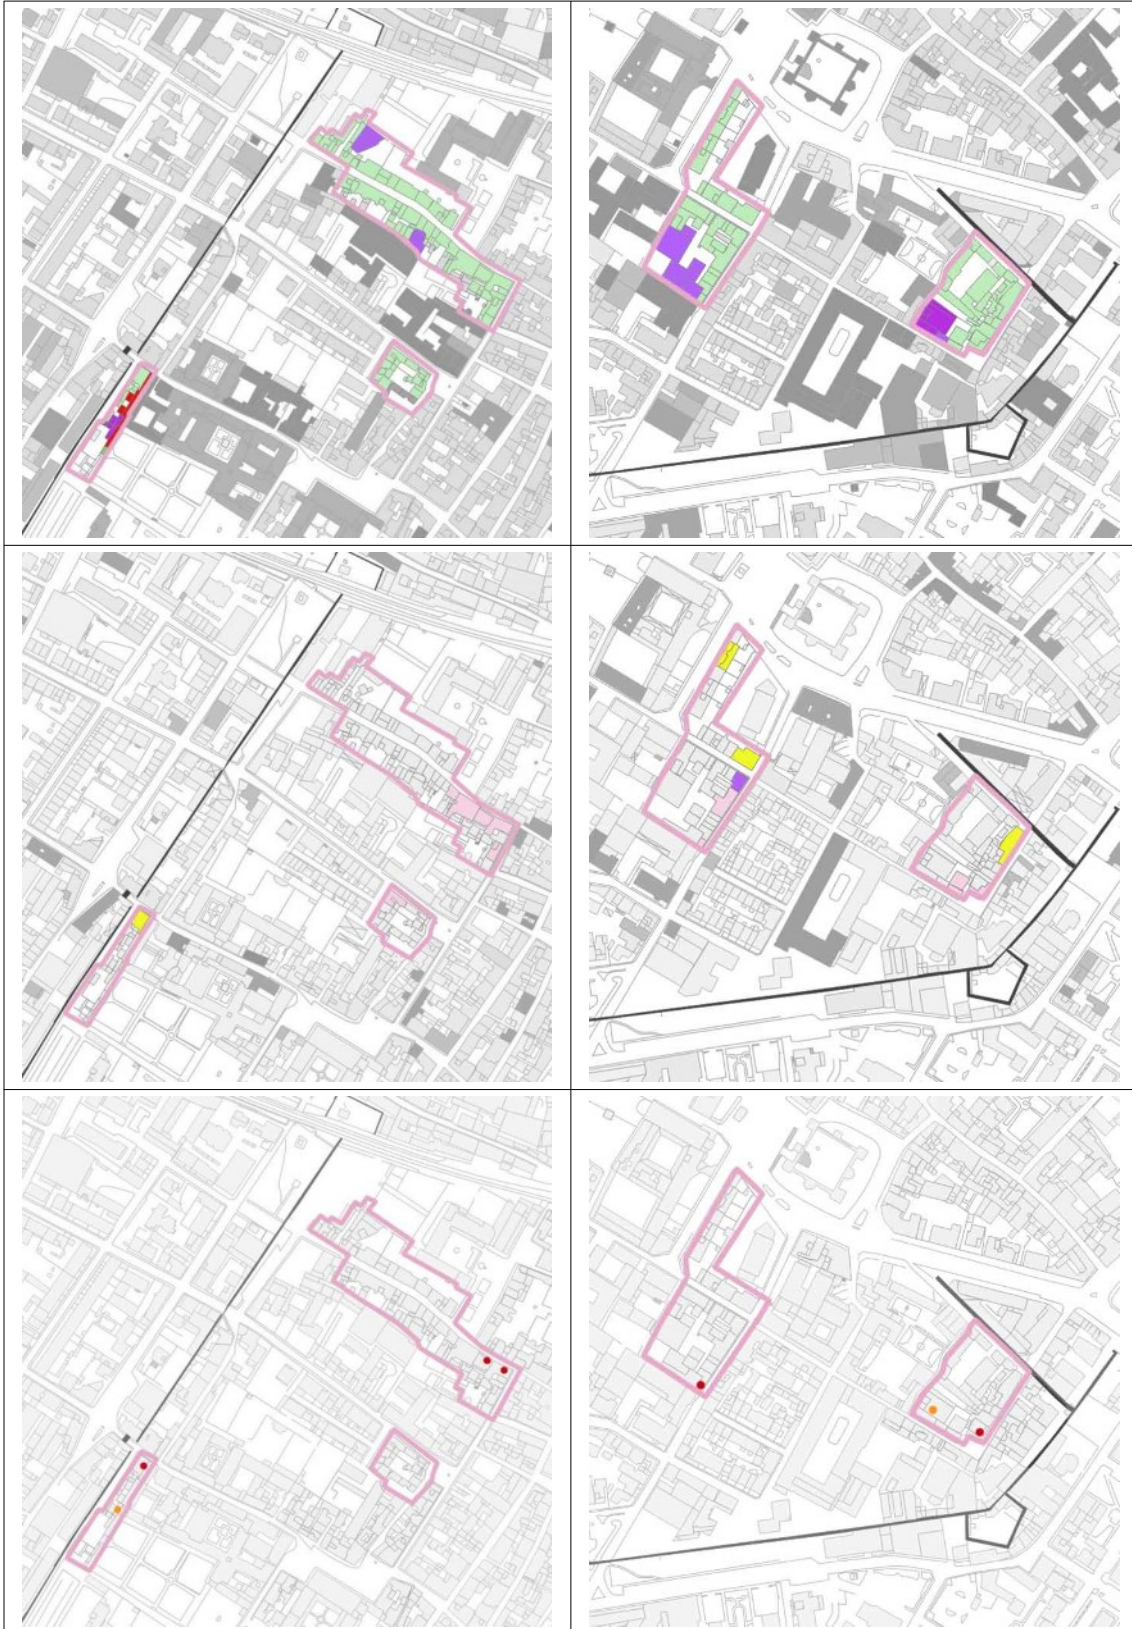
Analisi delle funzioni primarie e secondarie insediate e individuazione dei fondi dismessi

I tessuti costituenti il morfotipo TCS.4 ospitano principalmente funzioni residenziali e, in piccola percentuale, artigianali. La compresenza tra funzioni primarie e funzioni secondarie non è molto caratteristica di queste aree e si ritrova prevalentemente nei fabbricati che si affacciano su piazza Sant'Agostino e via Frascati. La definizione delle unità con funzioni dismesse portata avanti con l'aggiornamento dell'uso del suolo, inoltre, mette in evidenza il dato dell'occupazione dei fabbricati del comparto individuato, in questo caso molto esiguo e riguardante esclusivamente le funzioni secondarie.

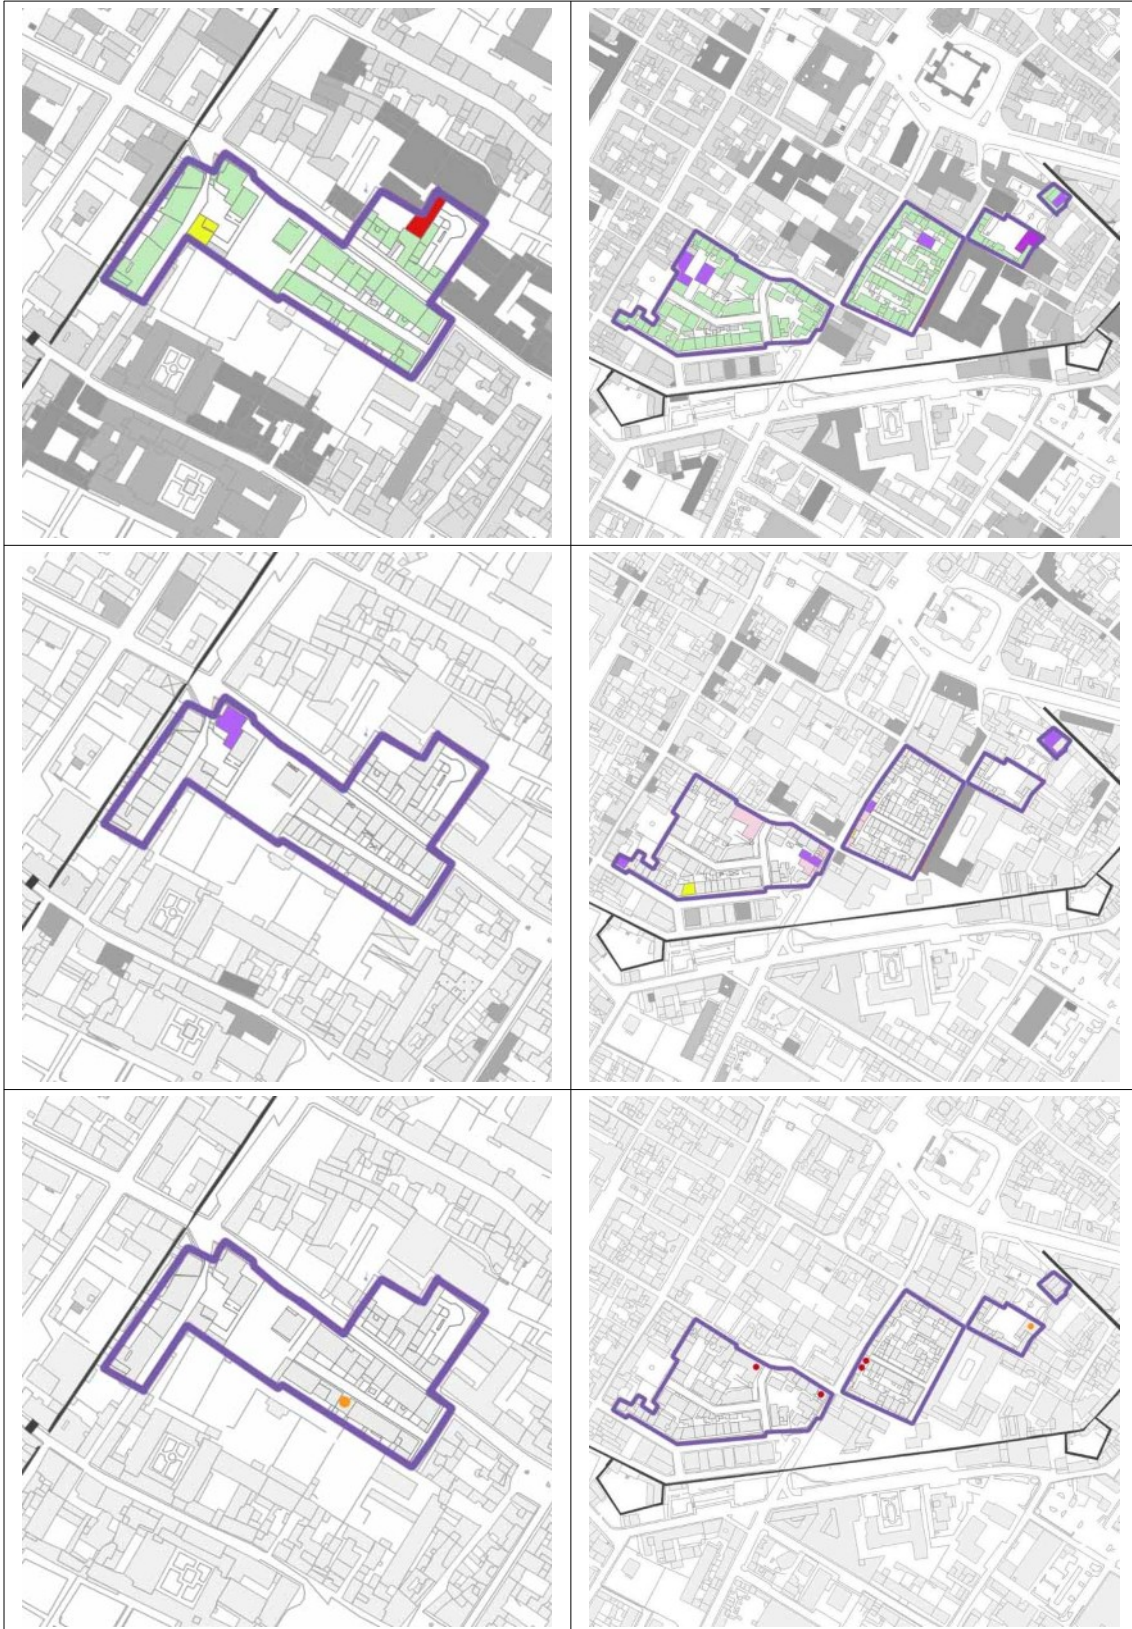
Analisi delle funzioni primarie e secondarie insediate e individuazione dei fondi dismessi

I tessuti costituenti il morfotipo TCS.5 ospitano principalmente funzioni residenziali e, in minor percentuale, artigianali.

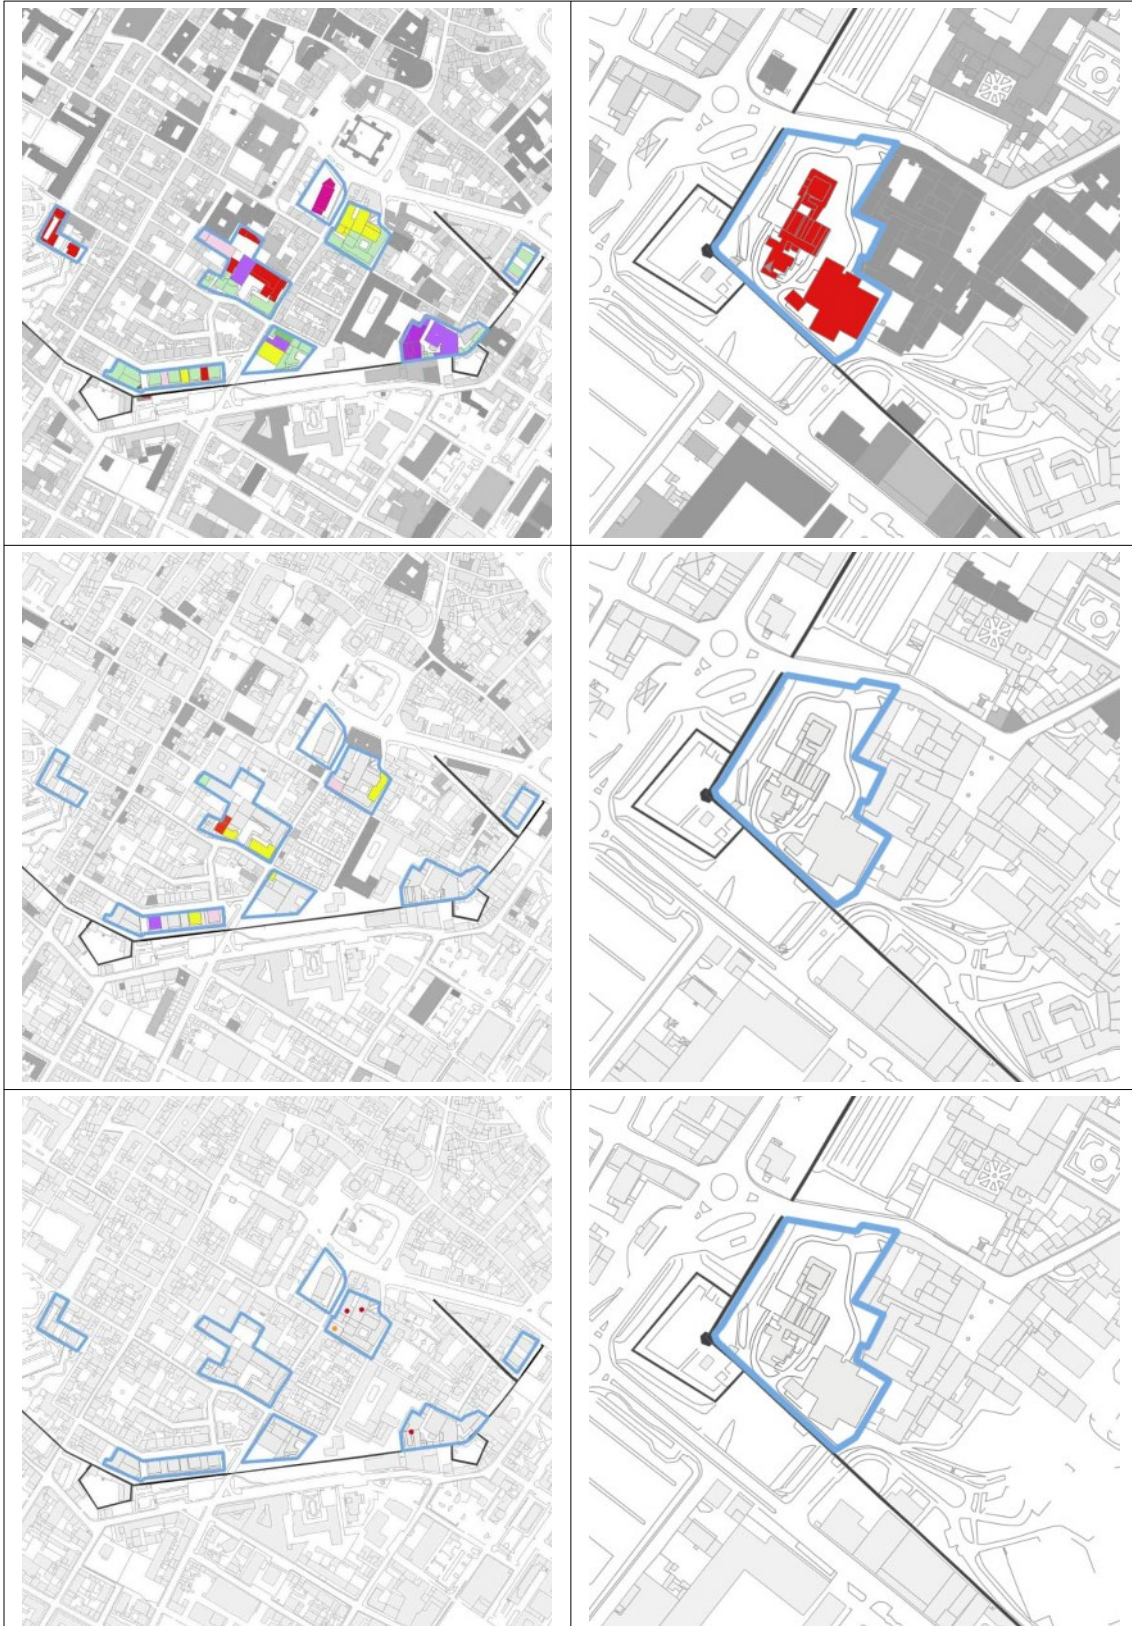
Analisi delle funzioni primarie e secondarie insediate e individuazione dei fondi dismessi

I tessuti costituenti il morfotipo TCS.6 ospitano un'ampia varietà di funzioni, da residenziale a direzionale, da servizi amministrativi a scuole dell'obbligo.

La compresenza tra funzioni primarie e funzioni secondarie è qui parzialmente presente, essendo edifici per la maggior parte costruiti con una funzione specifica già individuata, e riguardano principalmente funzioni amministrative e direzionali.

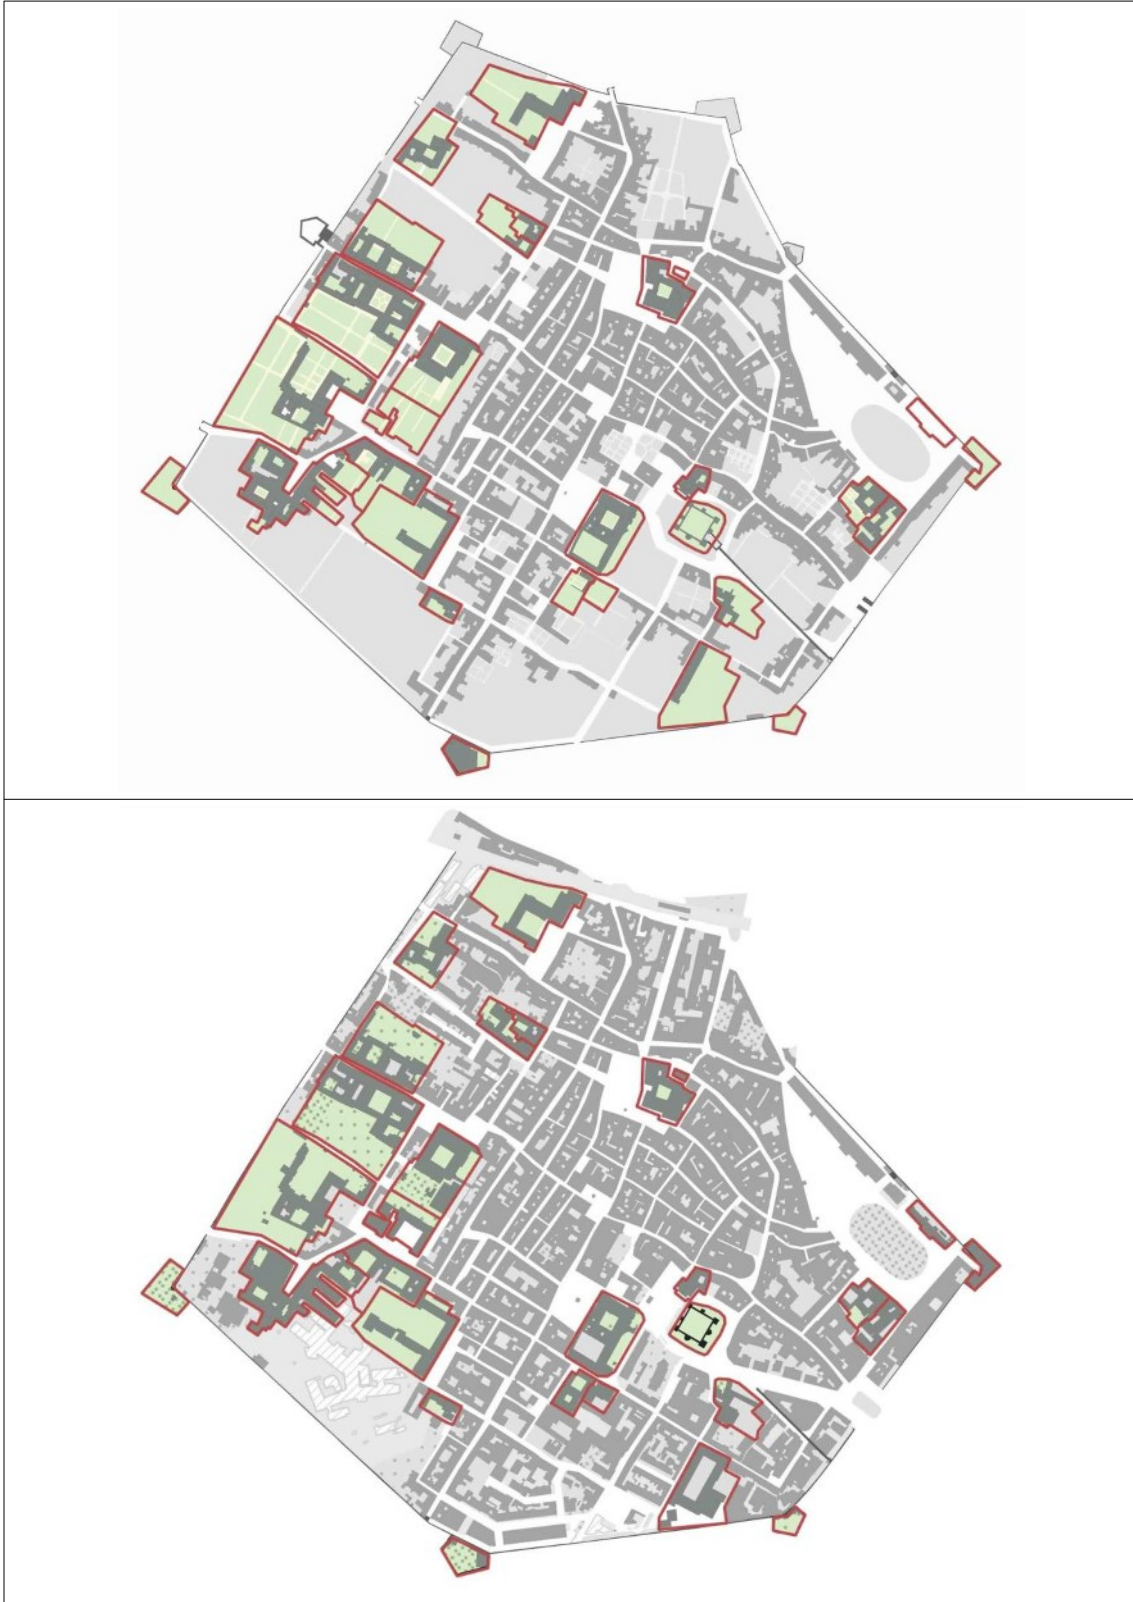
Analisi del rapporto pieni/vuoti e della tipologia di suolo (leopoldino e attuale)

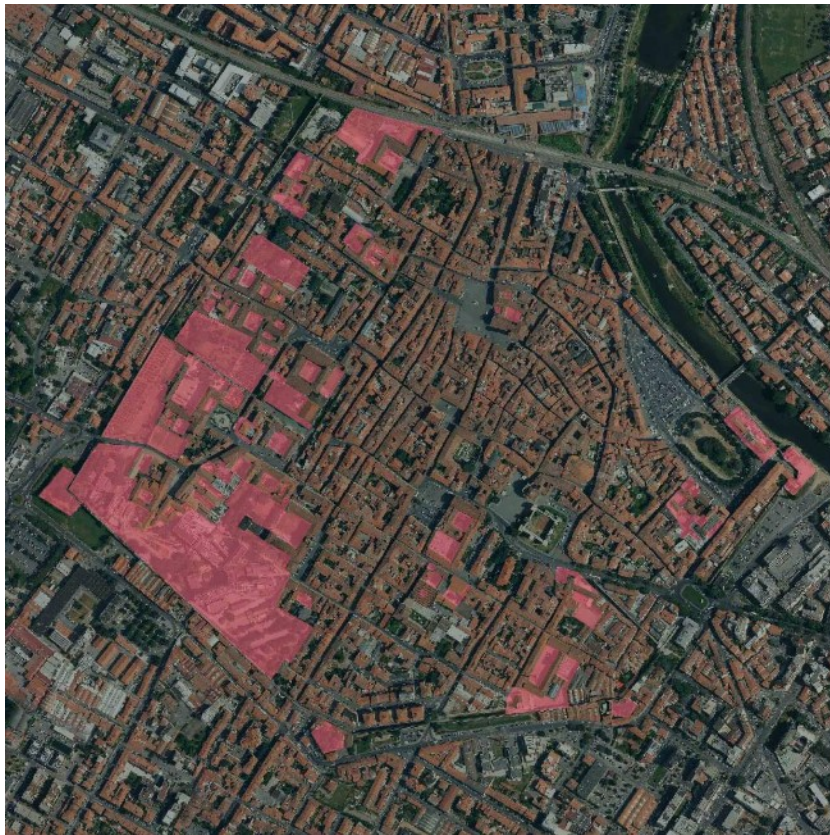
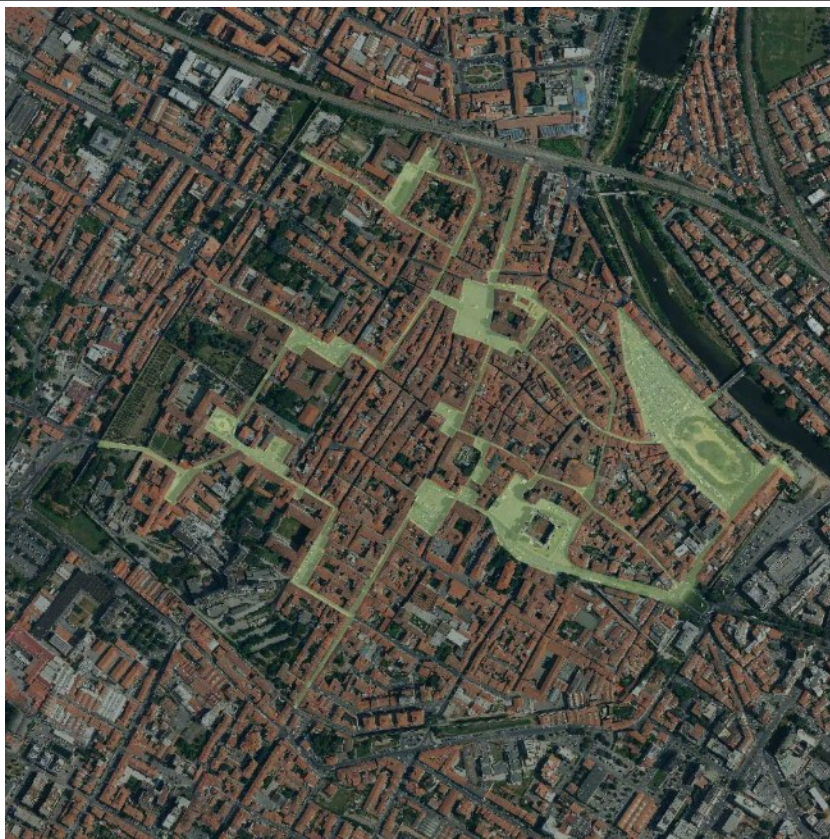
Analisi del rapporto pieni/vuoti e delle connessioni storiche

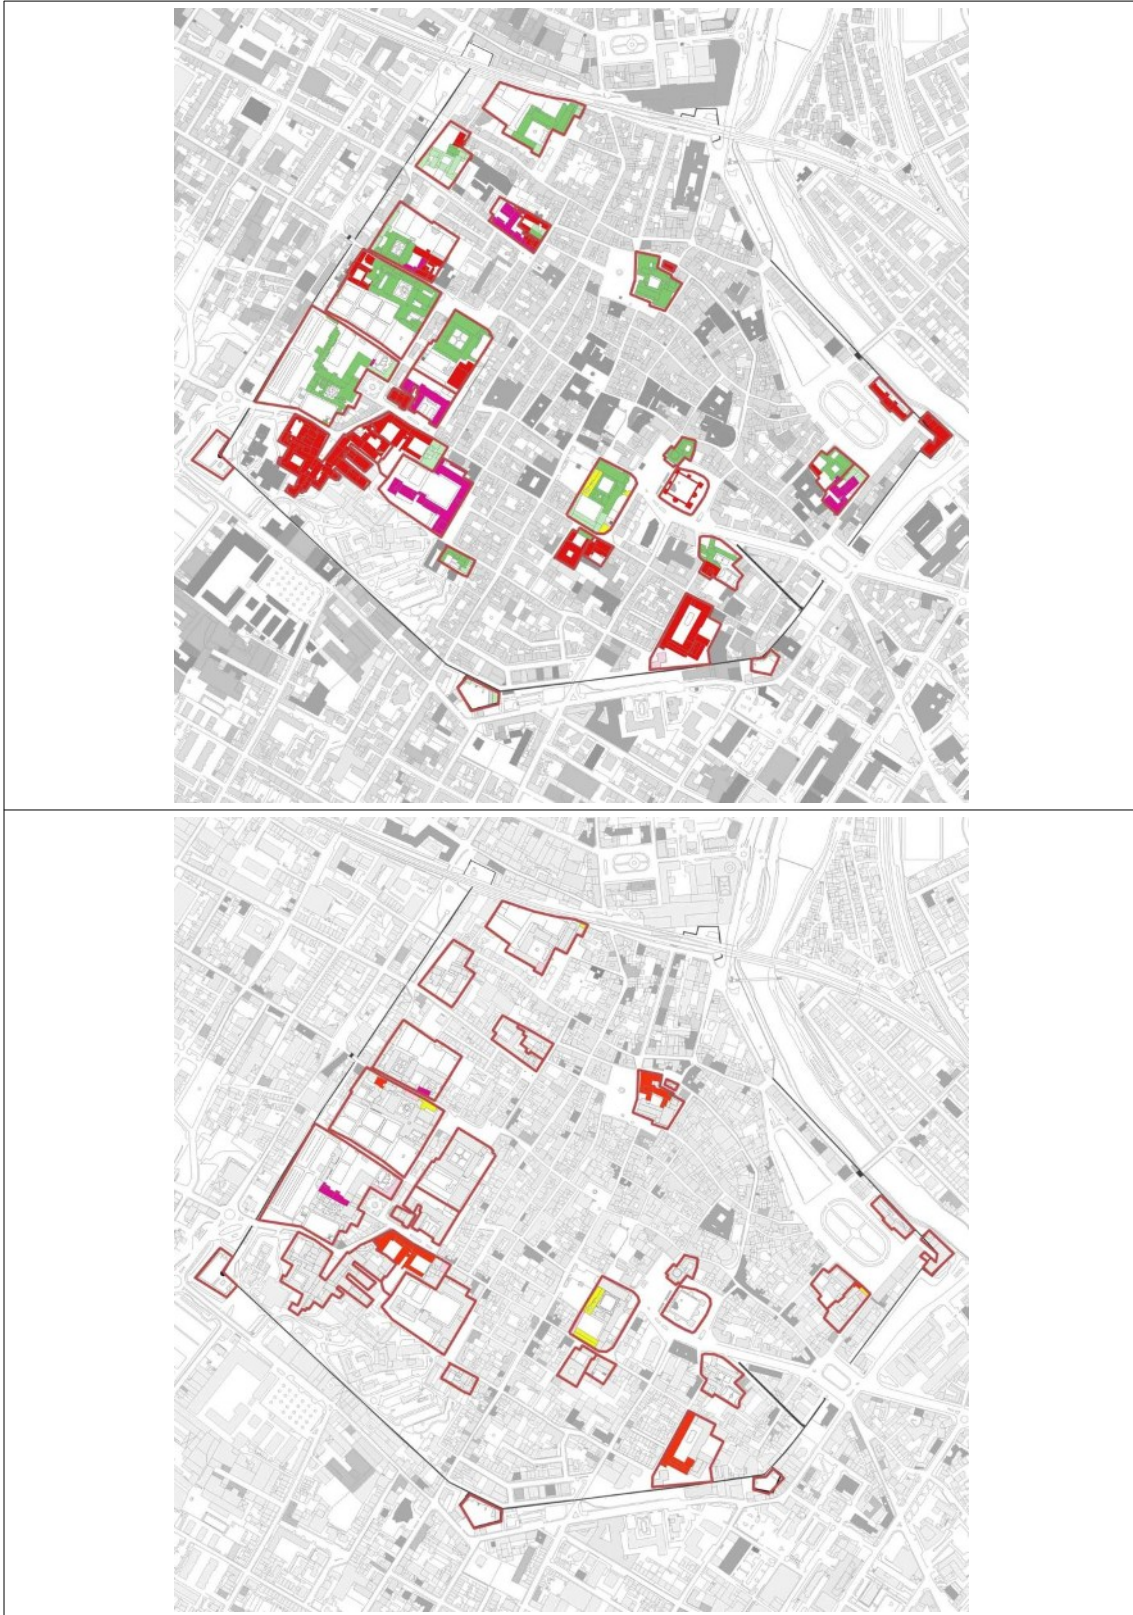
Analisi delle funzioni primarie e secondarie insediate
