PIANO DI RECUPERO DELL'AREA INDUSTRIALE IN.TE.CH. IN VIA DI CASTELNUOVO A PRATO in variante al piano di recupero PdR 207/2008

RELAZIONE TECNICA

RELAZIONE TECNICA INTEGRATIVA

4. CRONISTORIA DEL DEGRADO E DEL DISSESTO STRUTTURALE DELL'EDIFICIO

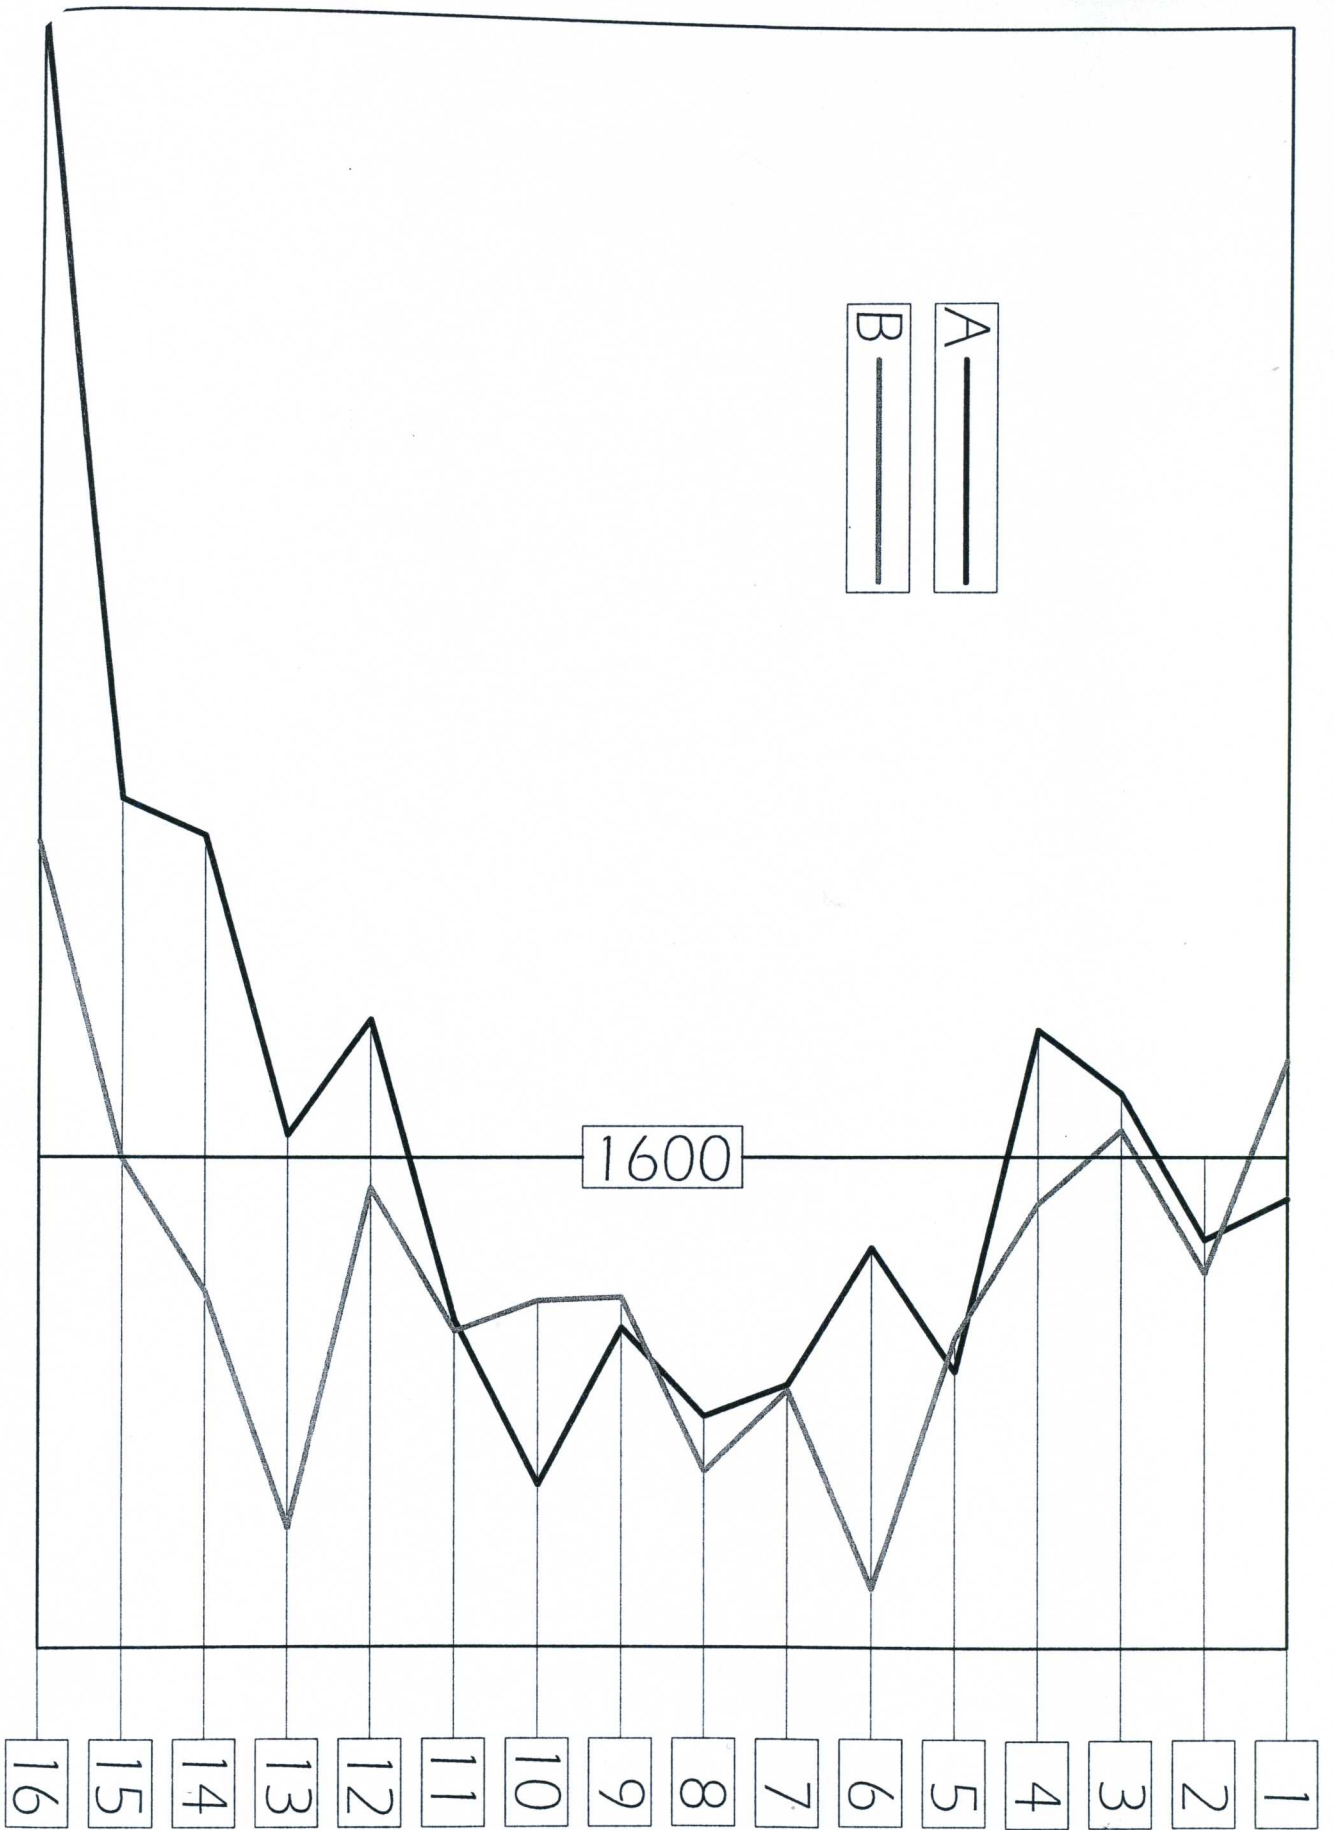
Nella figura 1 ho riportato, tirante per tirante, la tensione in essi riscontrata. Il capannone "A" è quello vicino alla gora intubata. Nella figura 2 ho riportato un grafico con l'andamento delle tensioni nei due capannoni.
