COMUNE DI PRATO

PIANO DI RECUPERO DELL'AREA INDUSTRIALE IN.TE.CH. IN VIA DI CASTELNUOVO A PRATO in variante al piano di recupero PdR 207/2008

RELAZIONE TECNICA

RELAZIONE TECNICA INTEGRATIVA

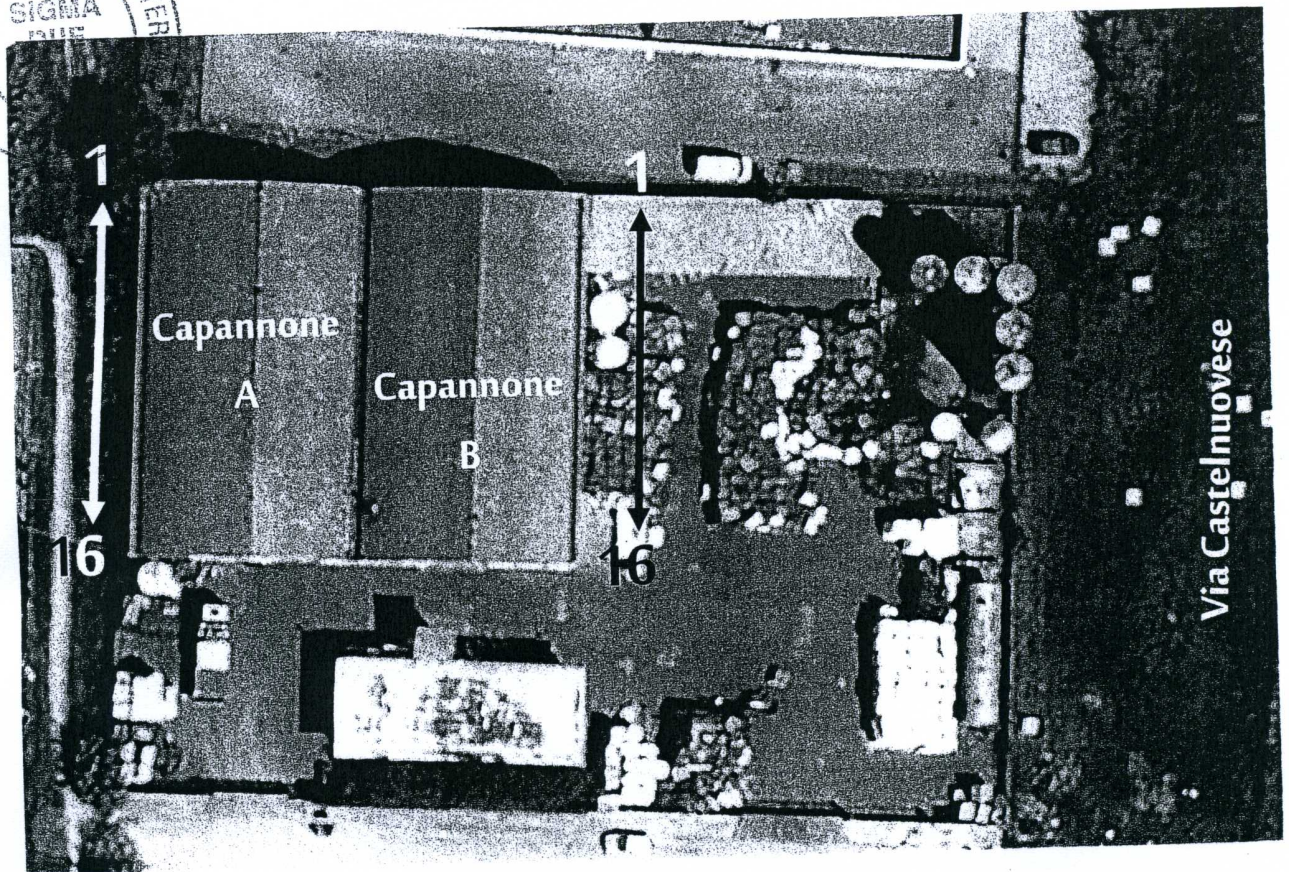
Schema semplificato numerazione catene

Nella figura 1 ho riportato, tirante per tirante, la tensione in essi riscontrata. Il capannone "A" è quello vicino alla gora intubata. Nella figura 2 ho riportato un grafico con l'andamento delle tensioni nei due capannoni.
