COMUNE DI PRATO

VILLA SANTA CRISTINA

RIFUNZIONALIZZAZIONE E RIQUALIFICAZIONE RESIDENZIALE
DEL COMPLESSO DI SANTA CRISTINA A PIMONTE.
VARIANTE AL PdiR N. 212/2008

SERIE EA TAV. 04 ALLEGATO	ELABORATO	SCALA
	Rilievo ed analisi del verde	
I PROGETTISTI INCARICATI:		
DATA	gennaio 2015

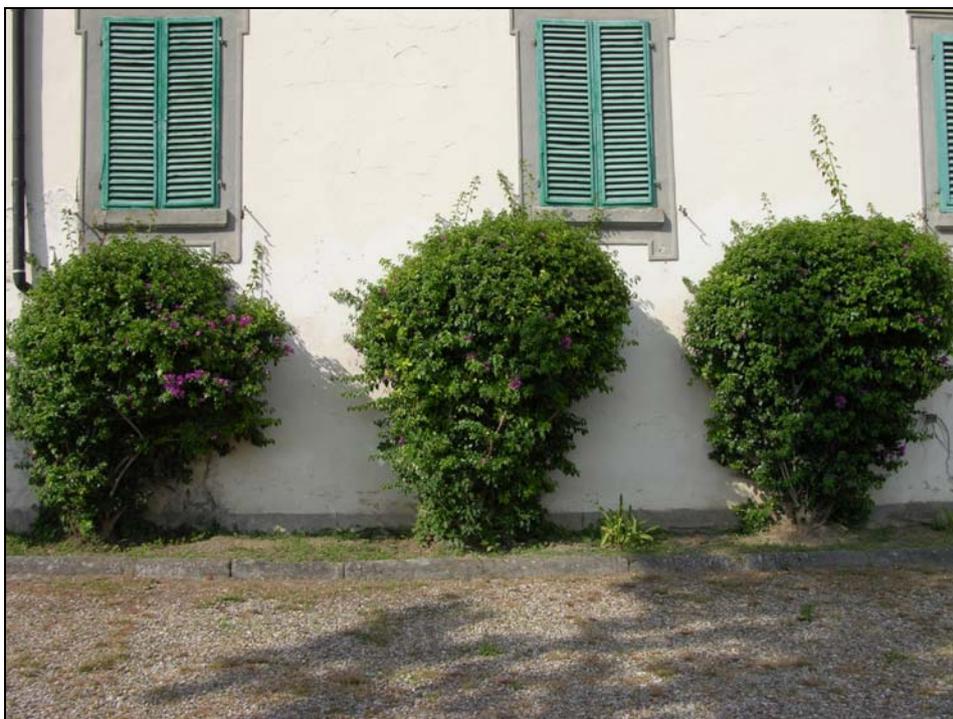
foto n. 19

Addossate al muro della villa ci sono 3 aiuole, in due di esse crescono alcune bouganville in un'altra un oleandro ed una pianta d'arancio (foto n. 19).

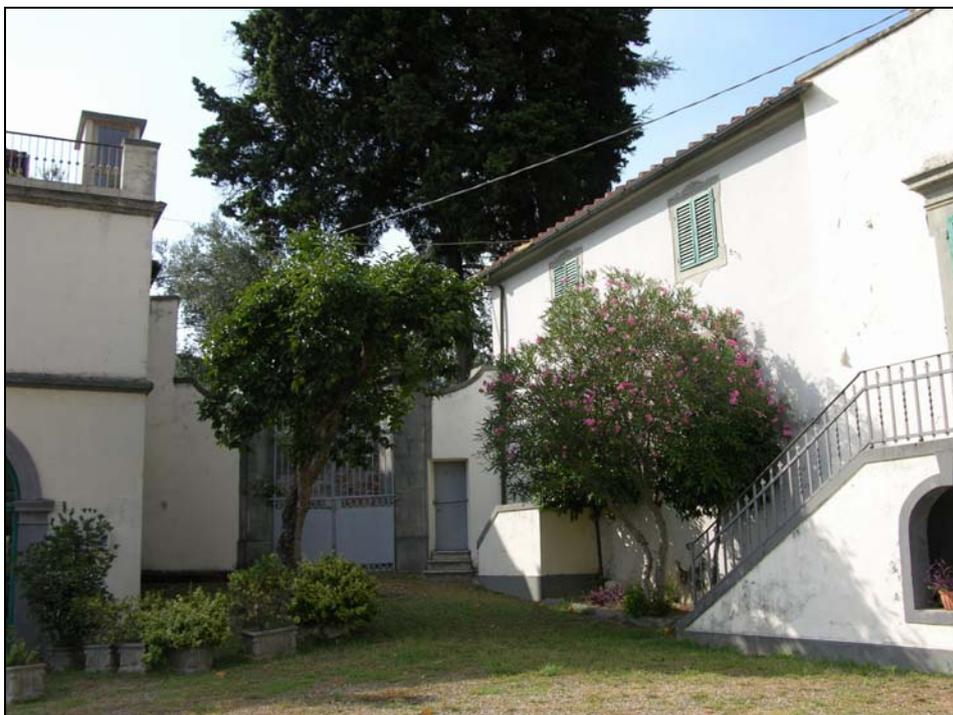
foto n. 20

Fra la villa e la limonaia trova spazio un bell'esemplare di diospiro in buone condizioni vegetative (foto n. 20).

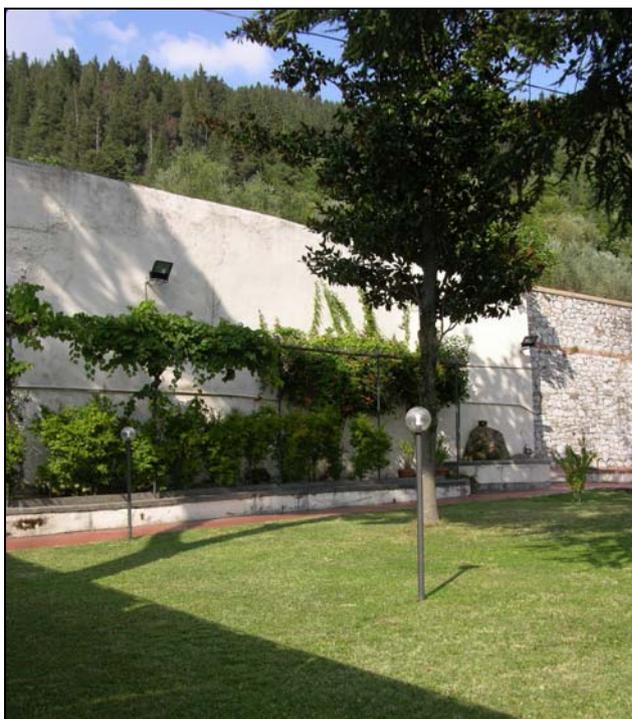
foto n. 22

Lungo il bordo della piscina si trova una siepe di alloro potata in forma squadrata. A lato della piscina, alla base dell'alto muro che contiene la collina sovrastante la villa, all'interno di un'aiuola contenuta da un muretto, si trova un pergolato di vite con alcune piante di melograno da fiore (*Punica granatum* L.) (foto n. 22).

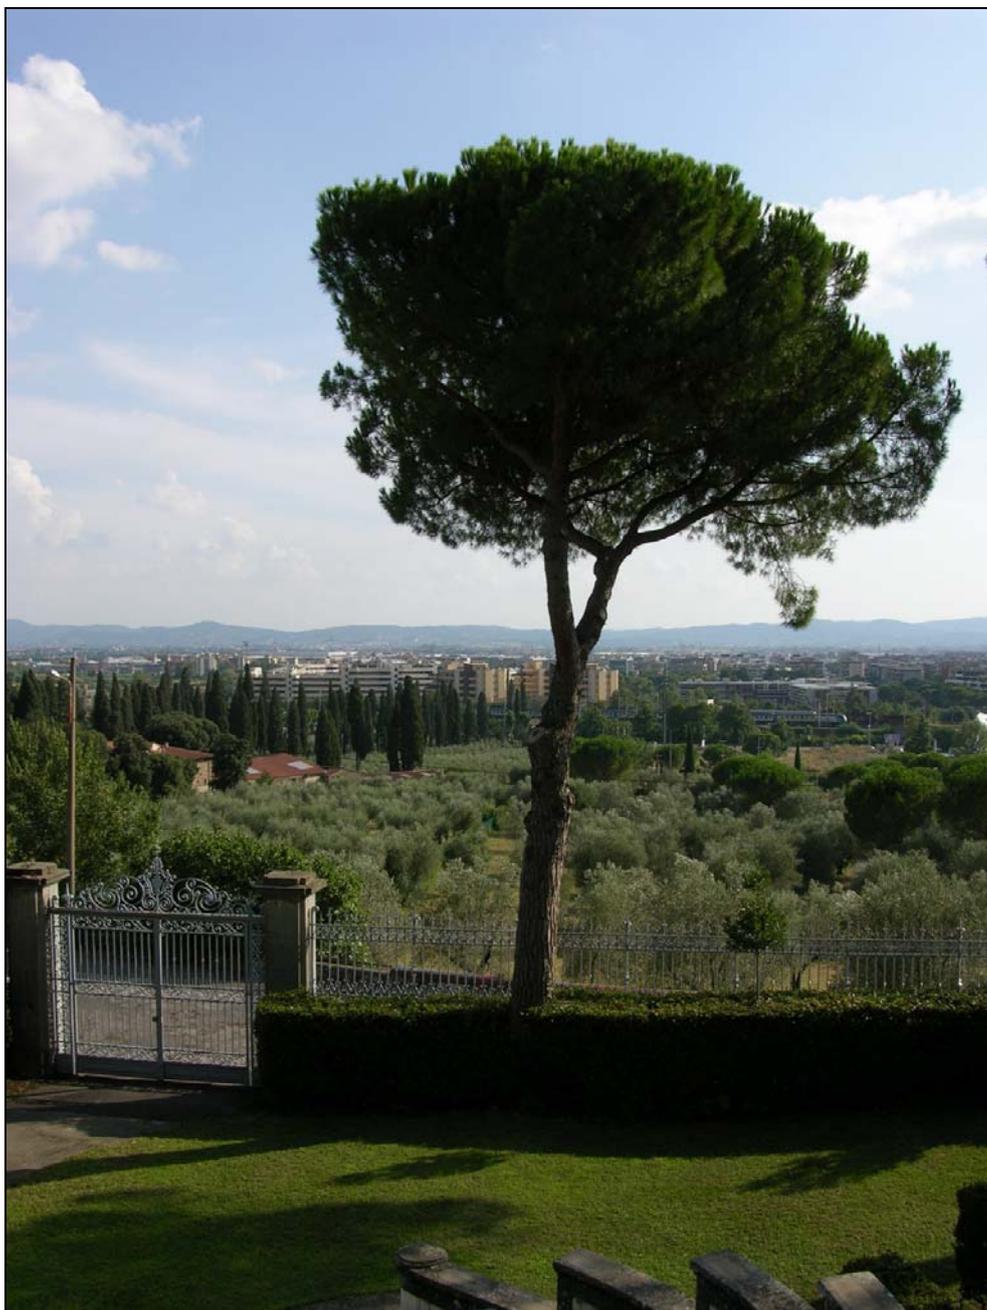
SCHEDA A1

Specie	<i>Pinus pinea</i> L.
Altezza	Oltre 15 m
Circonferenza fusto (a petto d'uomo)	235 cm
Condizioni fitosanitarie	Buone, la pianta non presenta fitopatie o difetti strutturali degni di nota
Interventi proposti	Nessuno, la spalcatura dei rami bassi è stata correttamente effettuata non molti anni fa

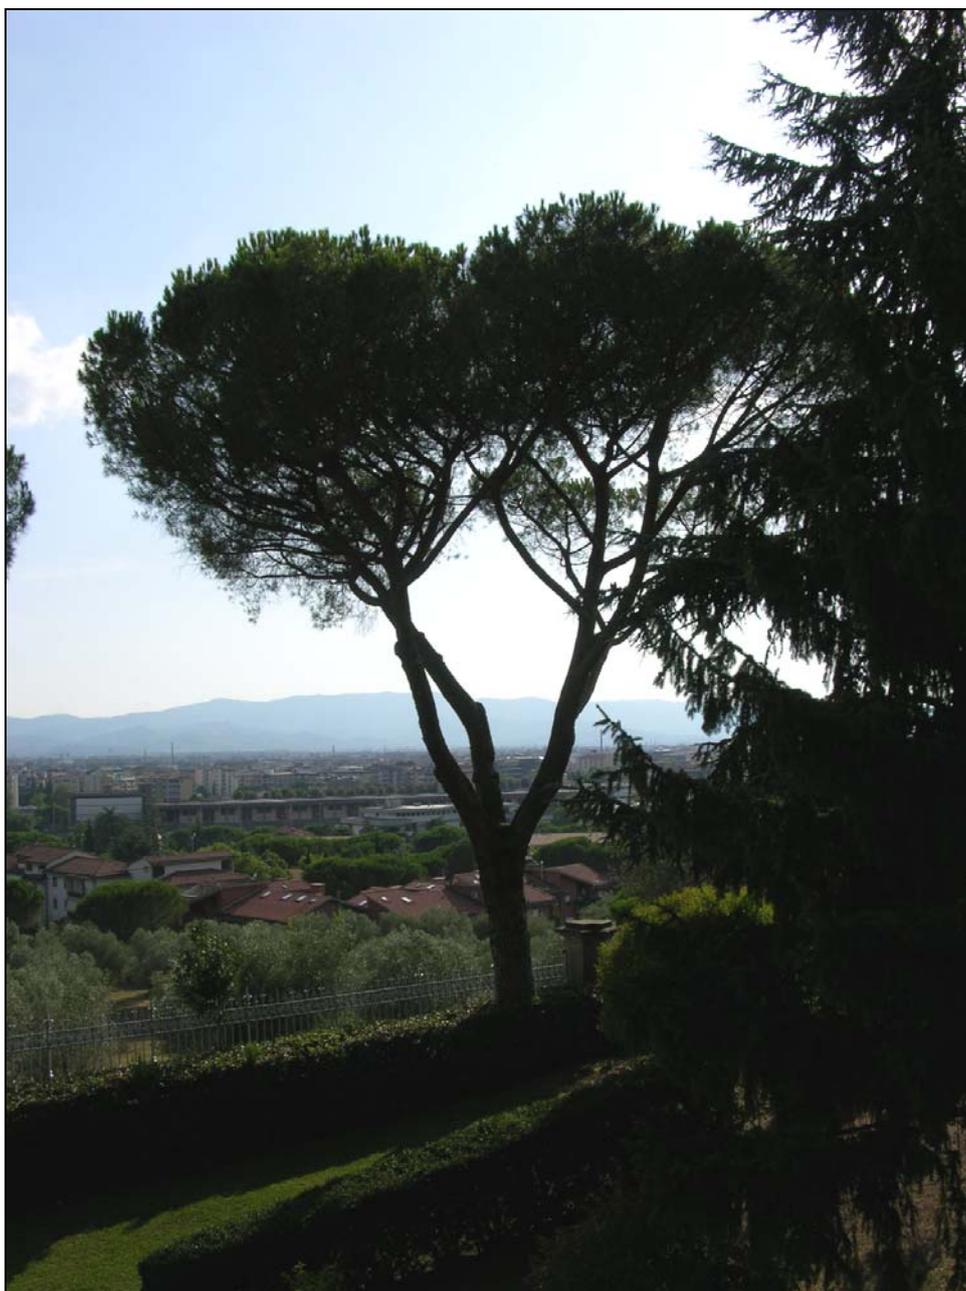
SCHEDA A2

Specie	<i>Pinus pinea</i> L.
Altezza	Oltre 15 m
Circonferenza fusto (a petto d'uomo)	265 cm
Condizioni fitosanitarie	Buone, la pianta non presenta fitopatie o difetti strutturali degni di nota
Interventi proposti	Nessuno, la spalcatura dei rami bassi è stata correttamente effettuata non molti anni fa

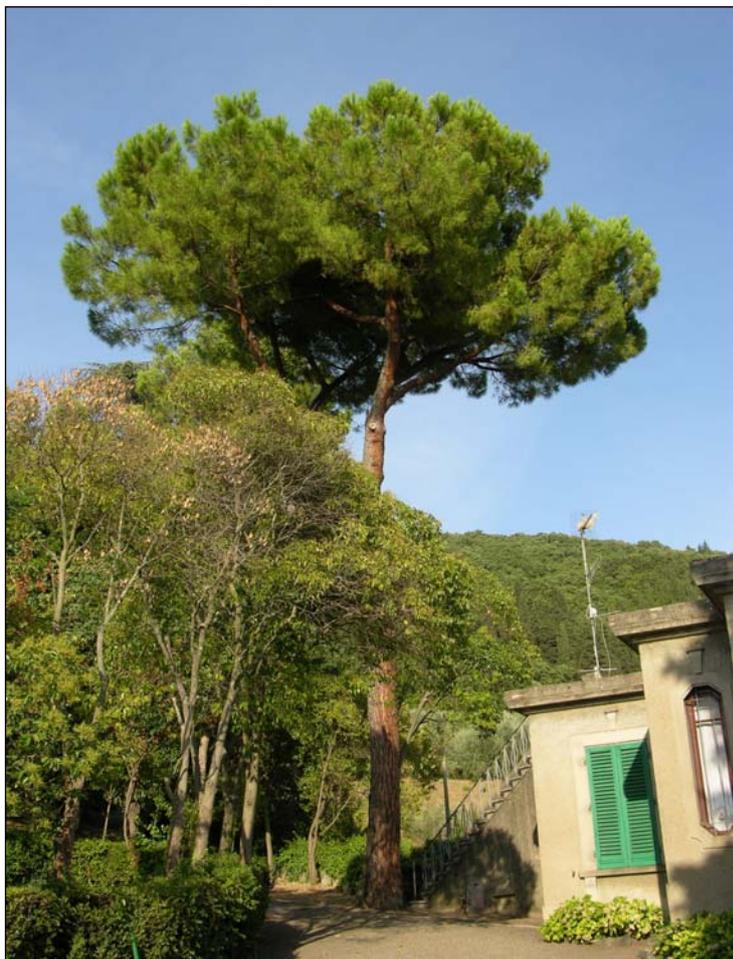
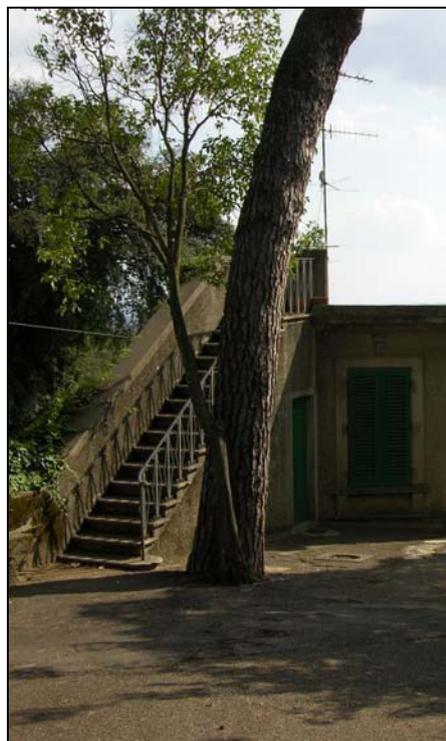
SCHEDA A4

Subito dopo il suddetto edificio cresce un grande pino domestico (*Pinus pinea* L.) (scheda A4) al fusto del quale si appoggia un ligustro (*Ligustrum lucidum* Ait.) di taglia nettamente inferiore.

Specie	<i>Pinus pinea</i> L.
Altezza	Oltre 15 m
Circonferenza fusto (a petto d'uomo)	225 cm
Condizioni fitosanitarie	Buone, la pianta non presenta fitopatie o difetti strutturali degni di nota, tranne una leggera inclinazione del fusto che comunque non desta preoccupazione
Interventi proposti	Nessuno, la spalcatura dei rami bassi è stata correttamente effettuata non molti anni fa

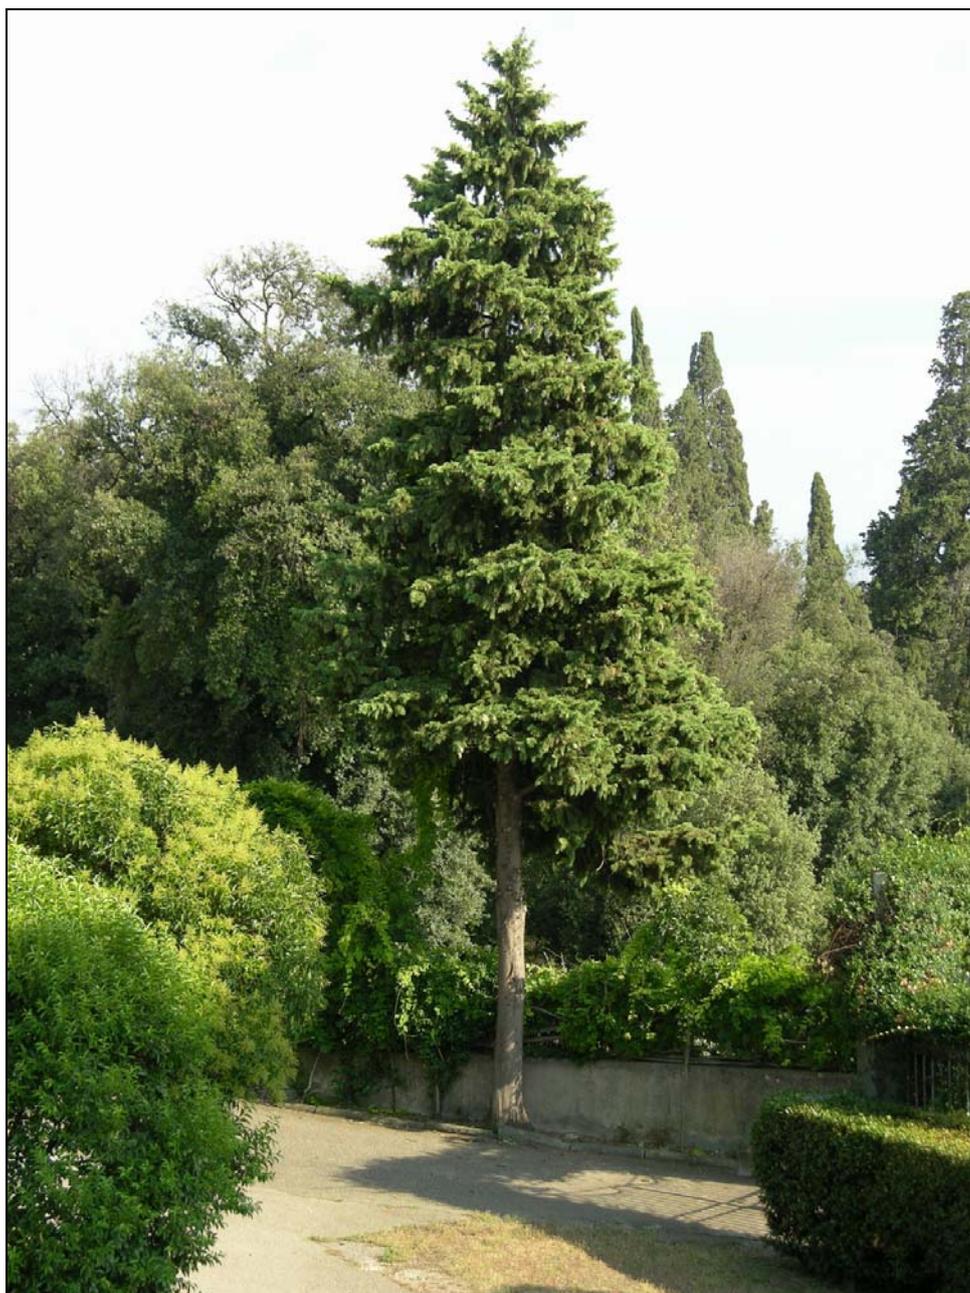
SCHEDA A6

Specie	<i>Cupressus sempervirens</i> L.
Altezza	Oltre 10 m
Circonferenza fusto (a petto d'uomo)	120 cm
Condizioni fitosanitarie	Buone, la pianta non presenta fitopatie o difetti strutturali degni di nota
Interventi proposti	Nessuno

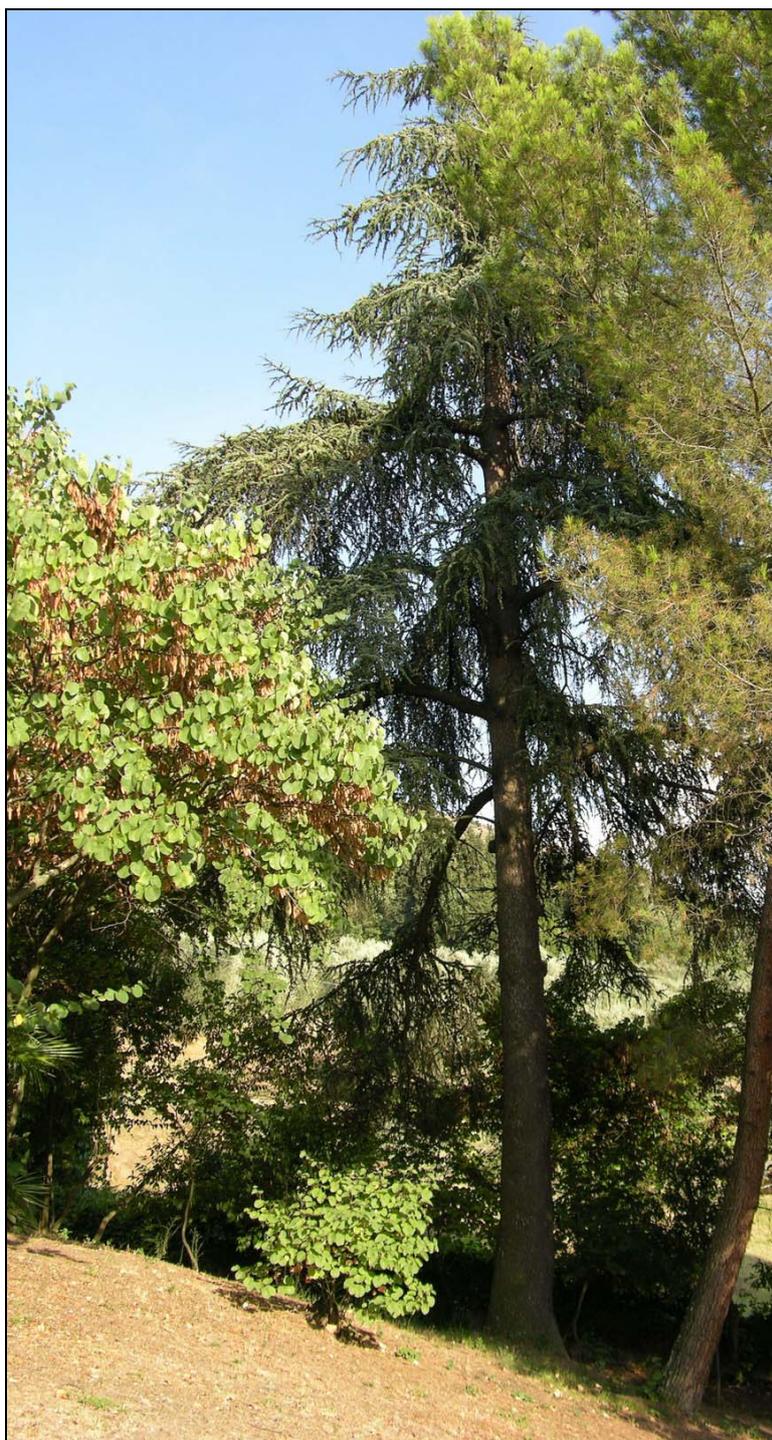
SCHEDA A9

Specie	<i>Cedrus atlantica</i> Man.
Altezza	Oltre 15 m
Circonferenza fusto (a petto d'uomo)	200 cm
Condizioni fitosanitarie	Buone, la pianta non presenta fitopatie o difetti strutturali degni di nota
Interventi proposti	Nessuno

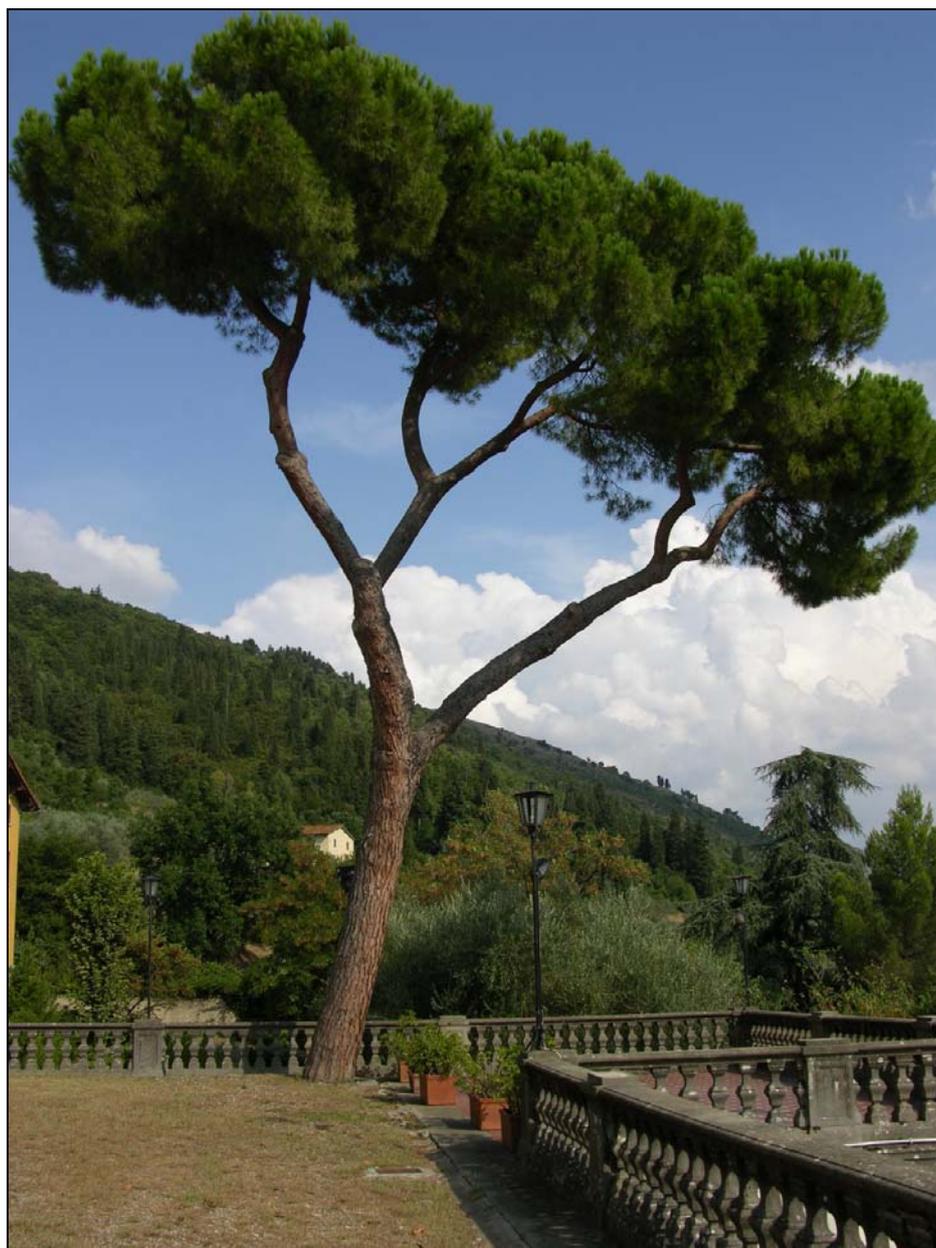
SCHEDA A17

Specie	<i>Pinus pinea</i> L.
Altezza	Oltre 15 m
Circonferenza fusto (a petto d'uomo)	220 cm
Condizioni fitosanitarie	Buone, la pianta non presenta fitopatie o difetti strutturali degni di nota, tranne una leggera inclinazione del fusto che tuttavia non desta preoccupazione
Interventi proposti	Nessuno, la spalcatura dei rami bassi è stata correttamente effettuata non molti anni fa

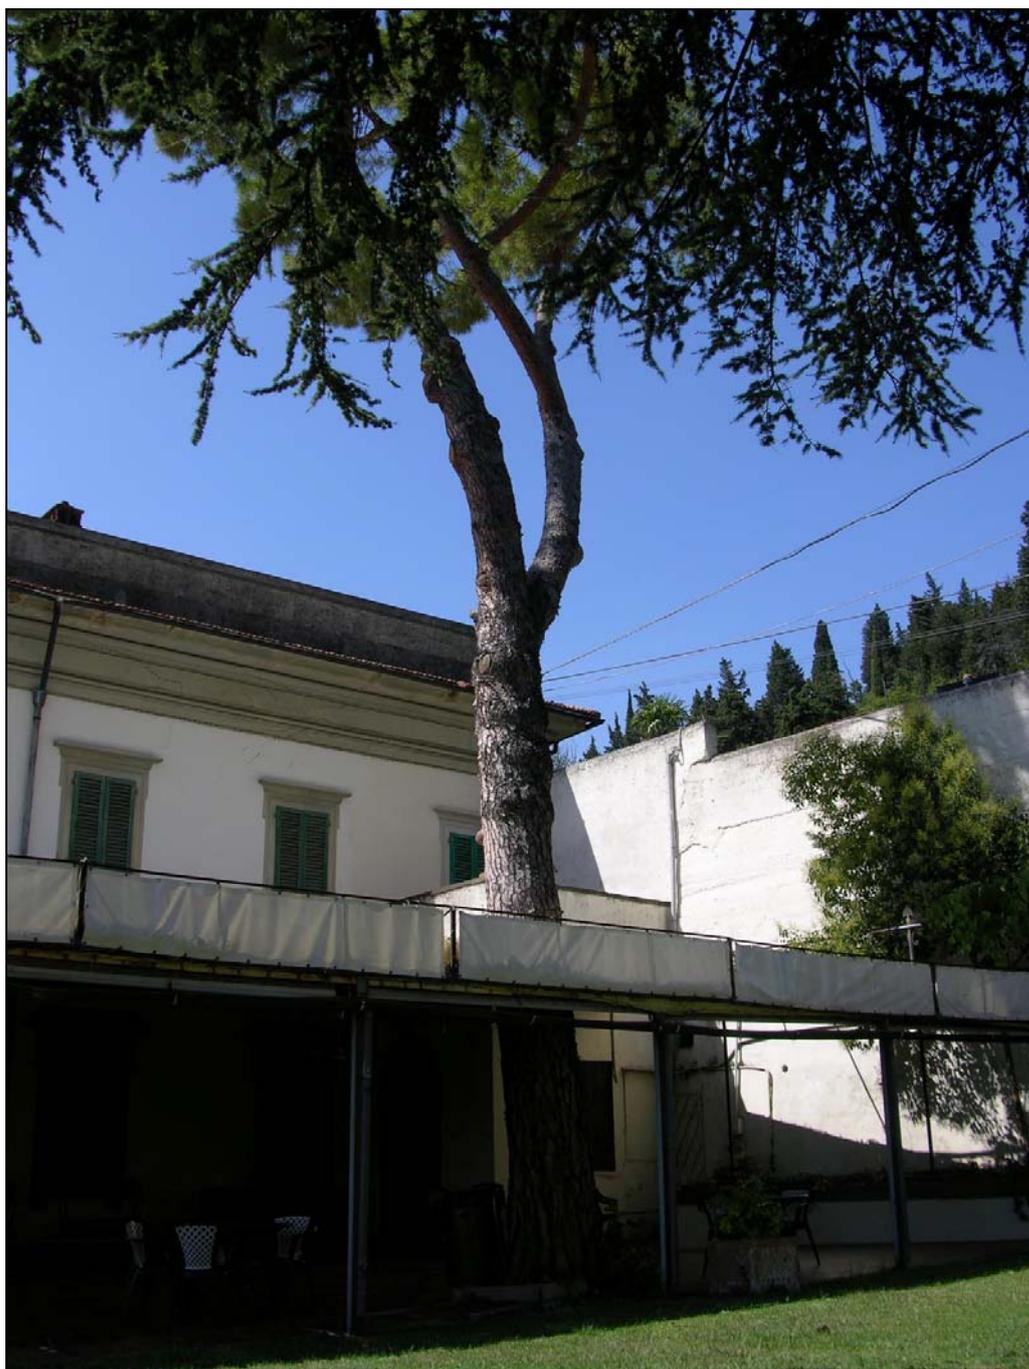
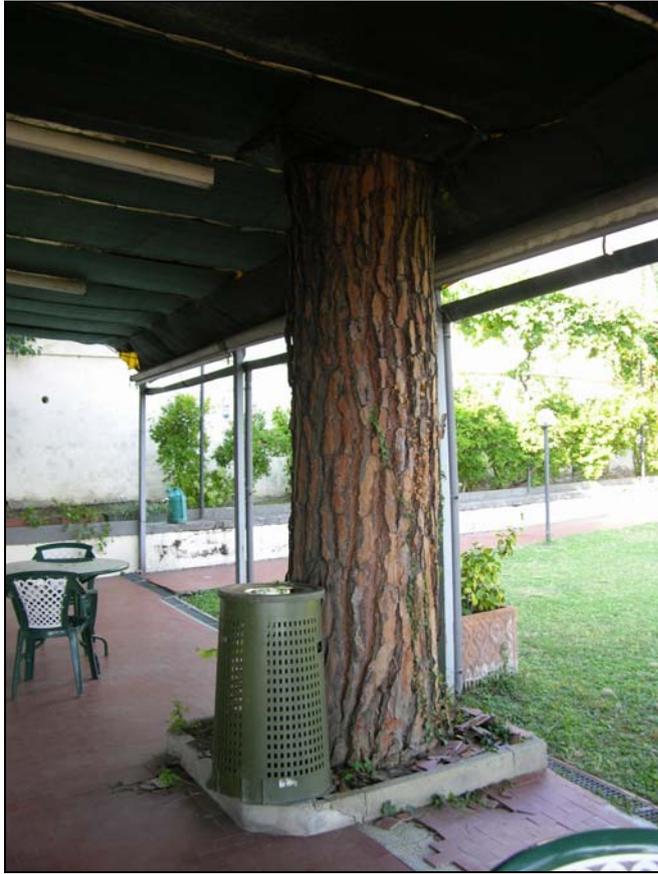
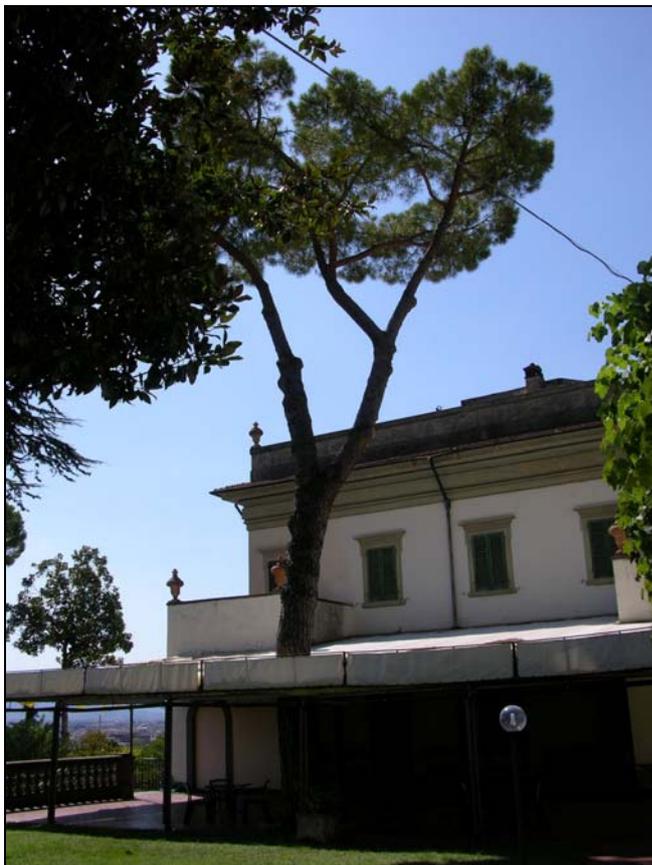
SCHEDA A18

Specie	<i>Pinus pinea</i> L.
Altezza	Oltre 15 m
Circonferenza fusto (a petto d'uomo)	220 cm
Condizioni fitosanitarie	Buone, la pianta non presenta fitopatie o difetti strutturali degni di nota
Interventi proposti	Nessuno, la spalcatura dei rami bassi è stata correttamente effettuata non molti anni fa

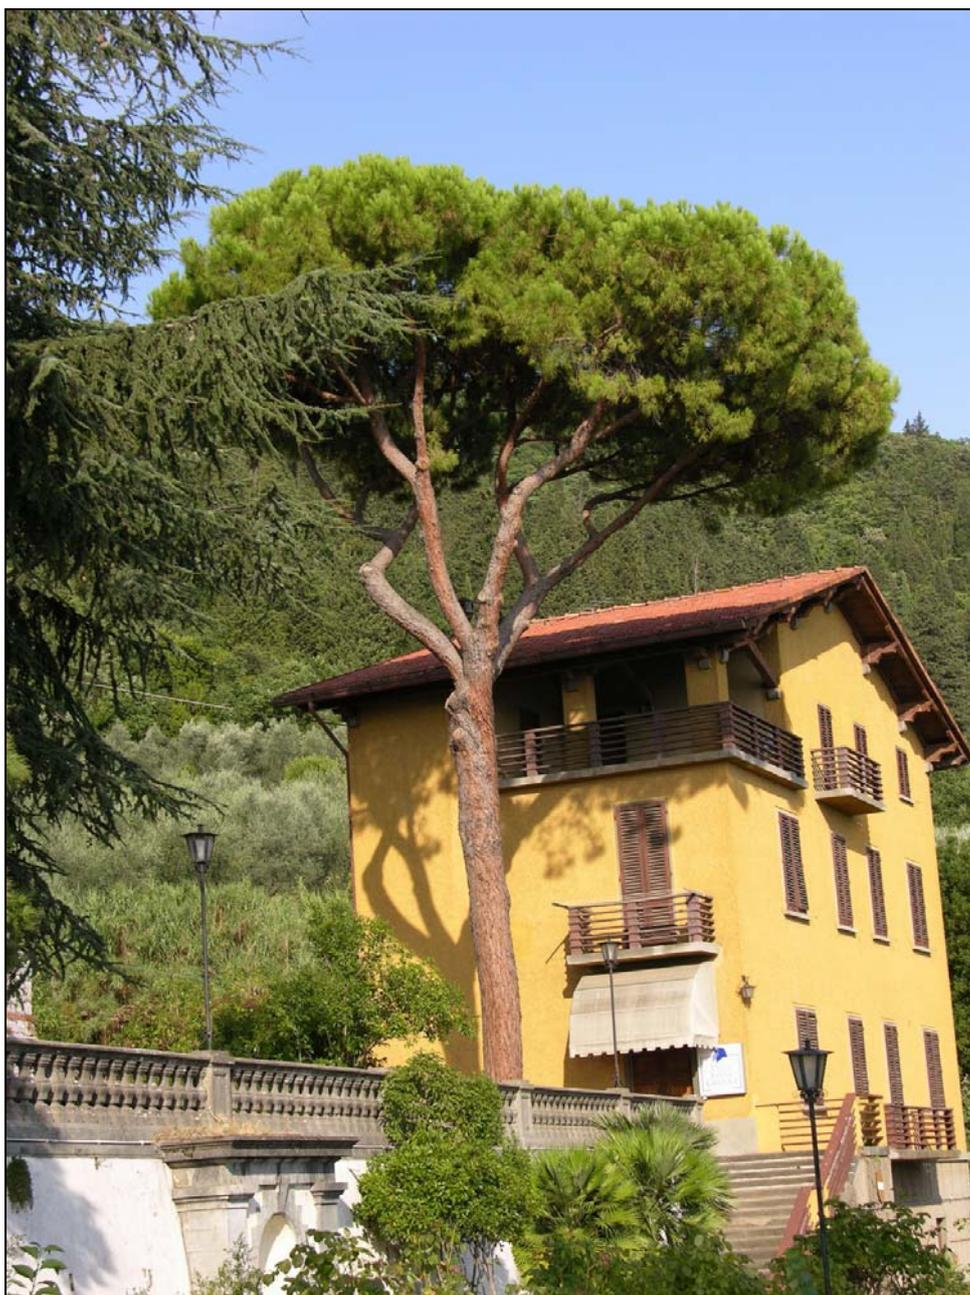
SCHEDA A19

Specie	<i>Pinus pinea</i> L.
Altezza	Oltre 15 m
Circonferenza fusto (a petto d'uomo)	210 cm
Condizioni fitosanitarie	Buone, la pianta non presenta fitopatie o difetti strutturali degni di nota
Interventi proposti	Nessuno, la spalcatura dei rami bassi è stata correttamente effettuata non molti anni fa

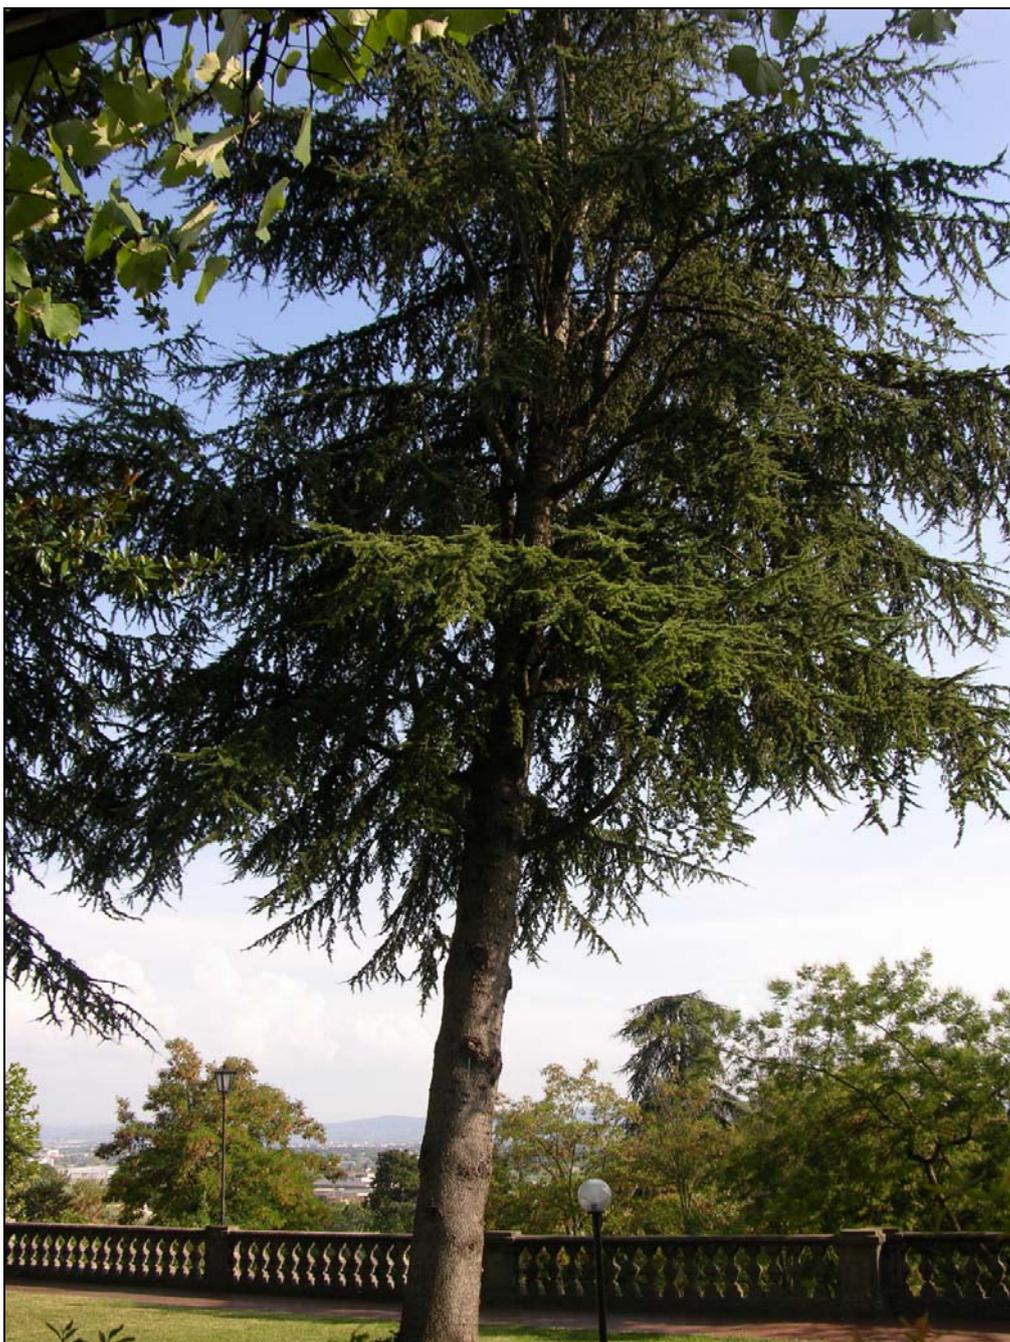
SCHEDA A20

Specie	<i>Cedrus atlantica</i> Man.
Altezza	Oltre 15 m
Circonferenza fusto (a petto d'uomo)	220 cm
Condizioni fitosanitarie	Buone, la pianta non presenta fitopatie o difetti strutturali degni di nota
Interventi proposti	Nessuno

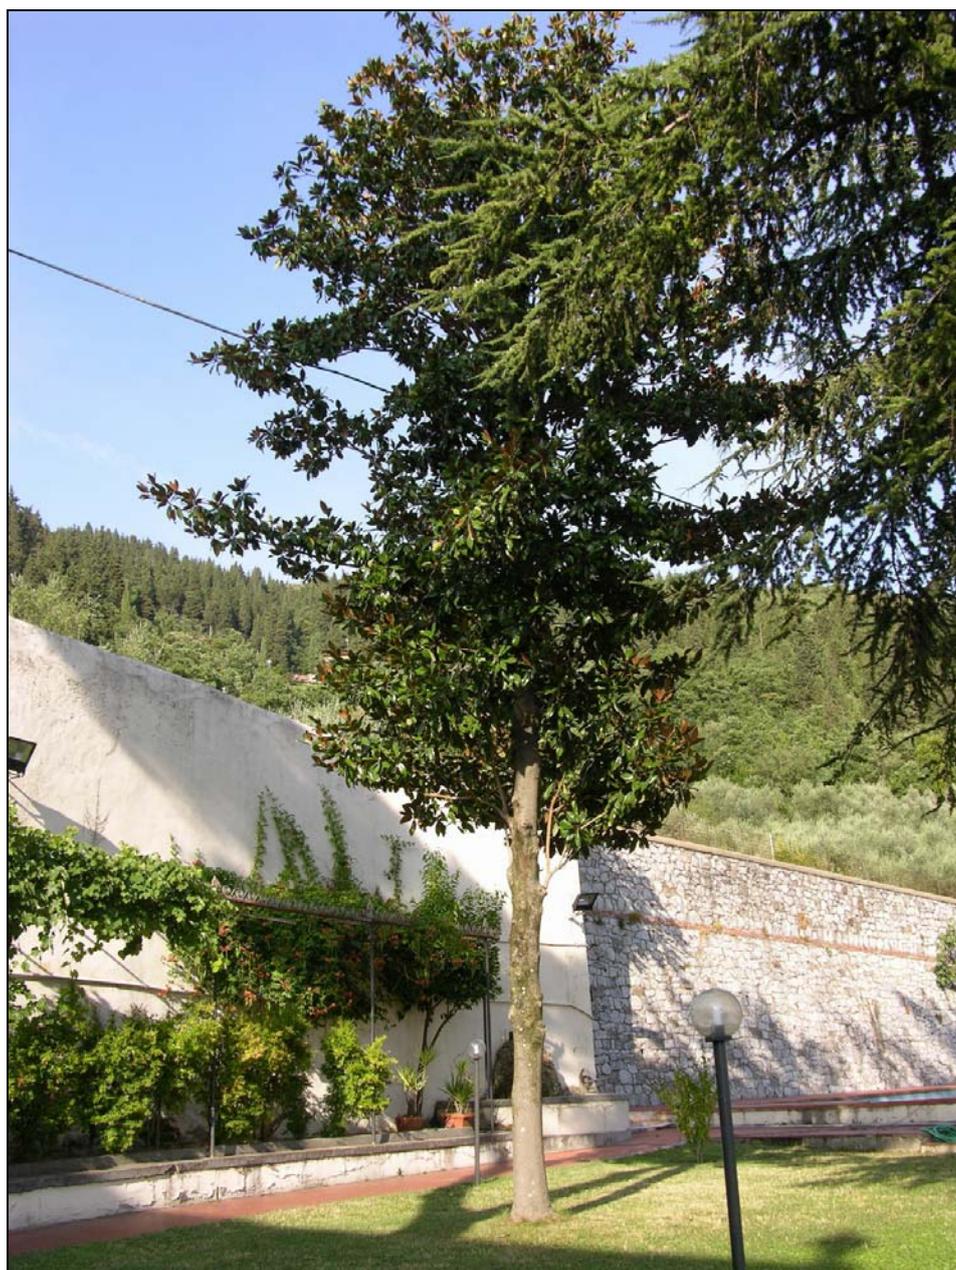
SCHEDA A22

Specie	<i>Magnolia grandiflora</i> L.
Altezza	Oltre 10 m
Circonferenza fusto (a petto d'uomo)	90 cm
Condizioni fitosanitarie	Buone, la pianta non presenta fitopatie o difetti strutturali degni di nota
Interventi proposti	Nessuno
