# INDAGINE AMBIENTALE PRELIMINARE

**Area ex Filoseta S.r.l.**

**Via Bologna 487 - Prato**

<b>N° documento</b>	<b>08/09</b>
<b>Data</b>	<b>06/04/09</b>
<b>Società</b>	<b>ECOETHICS CONSULTING snc</b> Viale S. Lavagnini, 10 - 50129 Firenze Tel e Fax: 055-3841291 <a href="http://www.ecoethics-consulting.com">www.ecoethics-consulting.com</a> C.F. e P.IVA 05606700481
<b>Responsabile Tecnico</b>	<b>Dott. L. Tucci</b> <b>Dott. L. Ottonetti</b>

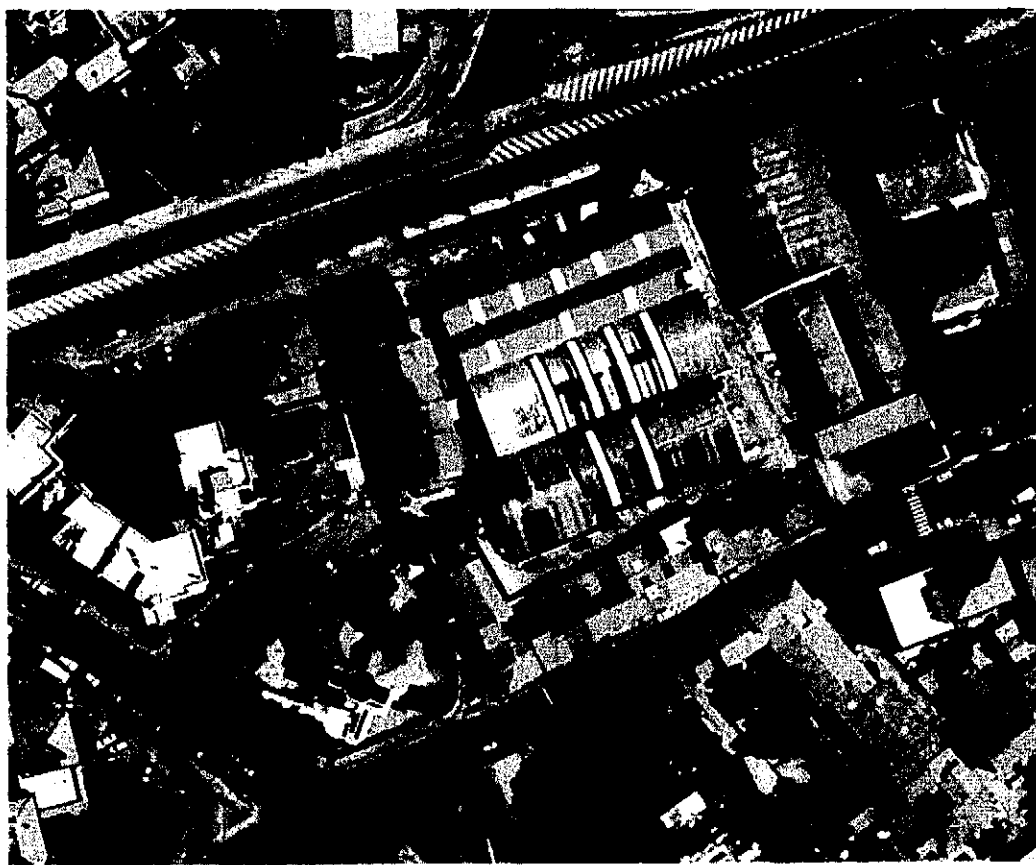
**Fig. 1 Inquadramento dell'area: vista da satellite**

Il tessuto urbano dell'area è caratterizzato da prevalente presenza di complessi residenziali/attività commerciali oltre ad uffici ed attività artigiane (Fig.1).

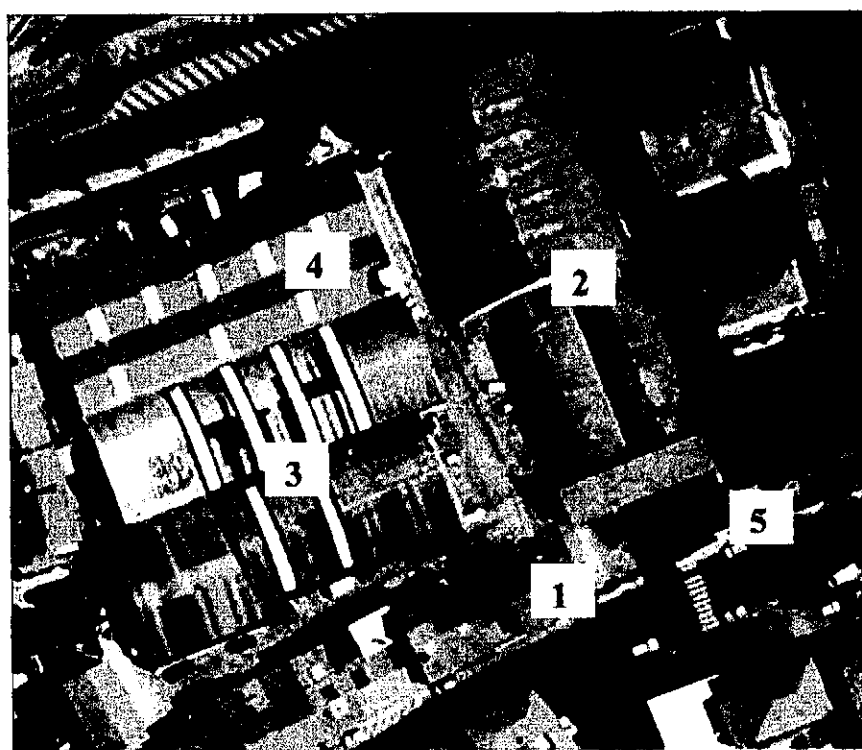
**Fig. 2 Inquadramento dell'area: numerazione dei diversi fabbricati presenti**

All'interno sono presenti i seguenti fabbricati (Fig.2, 3a):

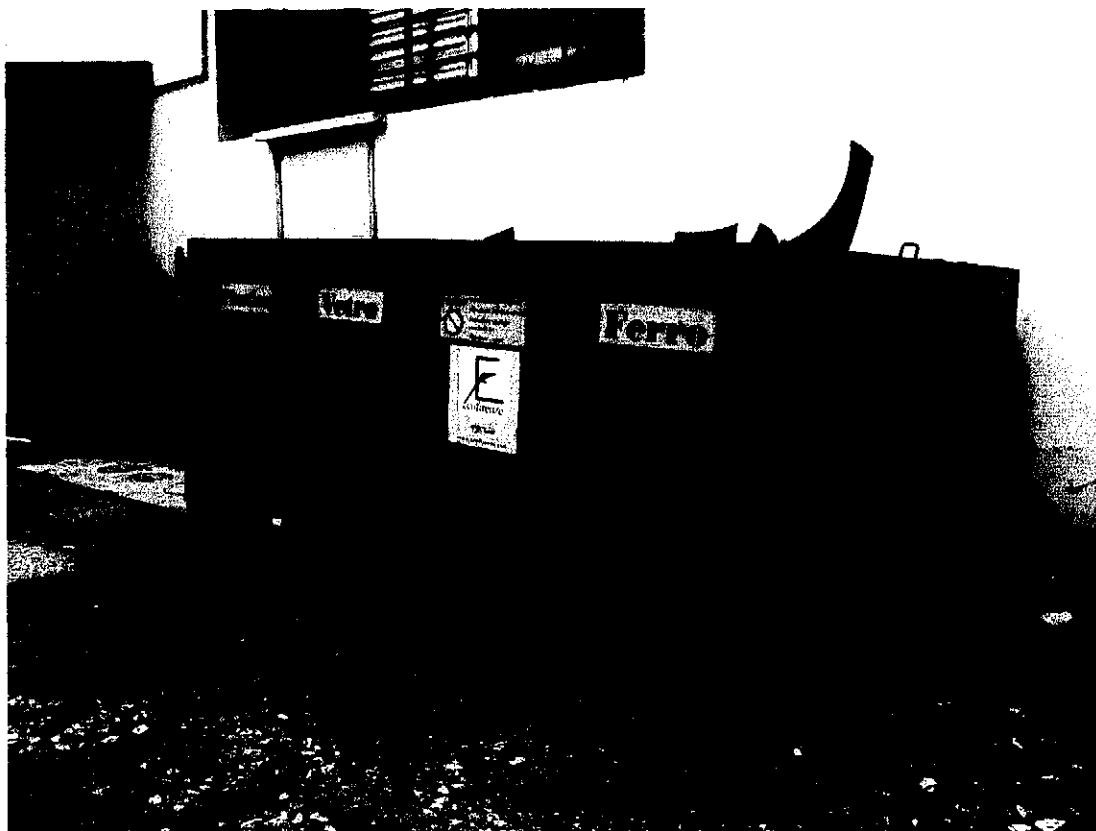
**Fig. 6a. Attività e produzione – area stoccaggio rifiuti**
