PROPRIETARIO VALERIO MANCINI via delle Rose n.12 Prato	OGGETTO PIANO DI RECUPERO DI FABBRICATO DI MATRICE RURALE CON CAMBIO DI DESTINAZIONE A CIVILE ABITAZIONE	
	PROGETTISTI dott. arch. Leonardo Livio Petracchi PTRLRD52C05G999M dott. arch. Luca Razzai RZZLCU81B25G999C	UBICAZIONE Via Mozza per le risaie n.3	DATA <b>Novembre 2021</b>
	CODICE <b>RZ 02</b>	ELABORATO DOCUMENTAZIONE FOTOGRAFICA	
Via A. Arc. Martini, 6 - 59100 Prato - Tel. +39 0574/22340 leonardopetracchi@hotmail.com - P.Iva 06432690482

## DESCRIZIONE DELLE RIPRESE FOTOGRAFICHE

# Documentazione Fotografica

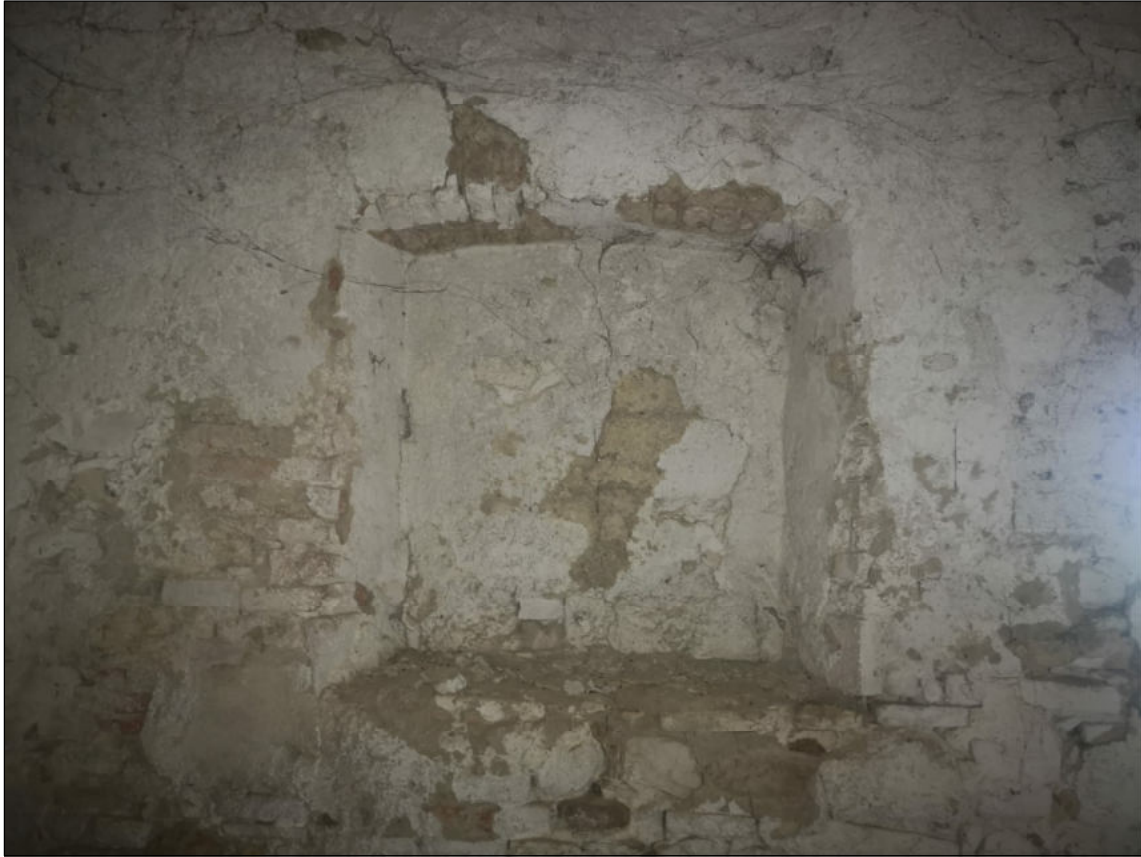
Foto 9

Foto n. 8 – Cantina interposta fra la cucina secondaria (Foto 7) e la stalla (foto n. 10) attraverso un arco a sesto ribassato con la volta interrotta, successivamente in parte tamponato. Sul fronte tergale è presente una finestra richiusa (Foto 9).

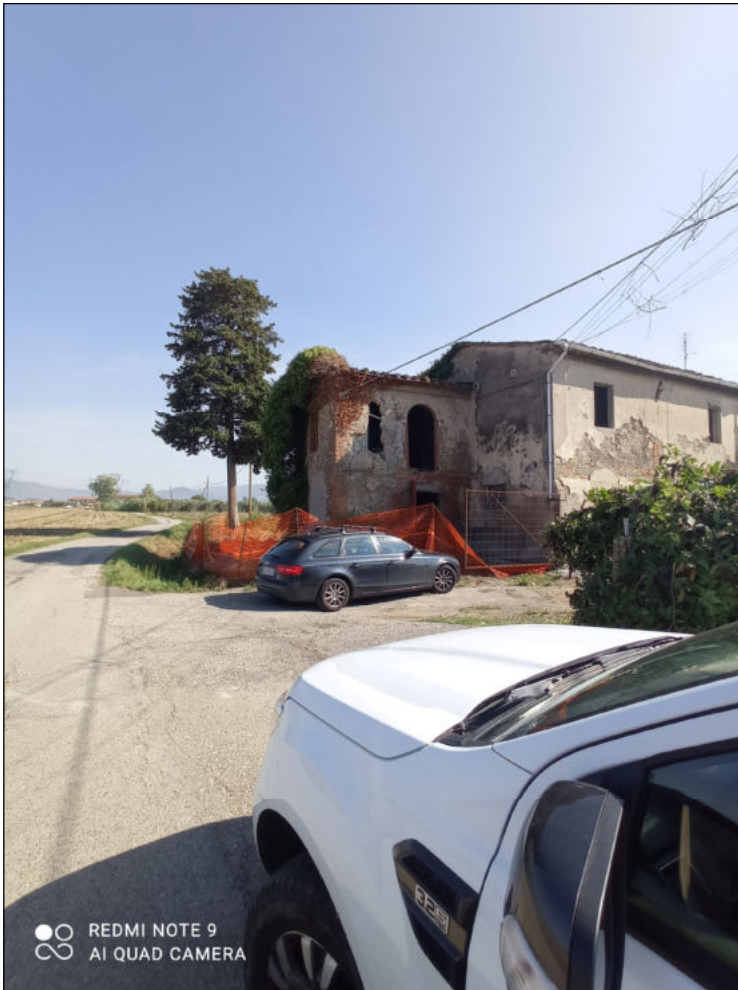
Foto 37 – 38 Vista di Via Mozza per le Risaie e dell'abitazione ex-rurale sita sul lato opposta della strada.

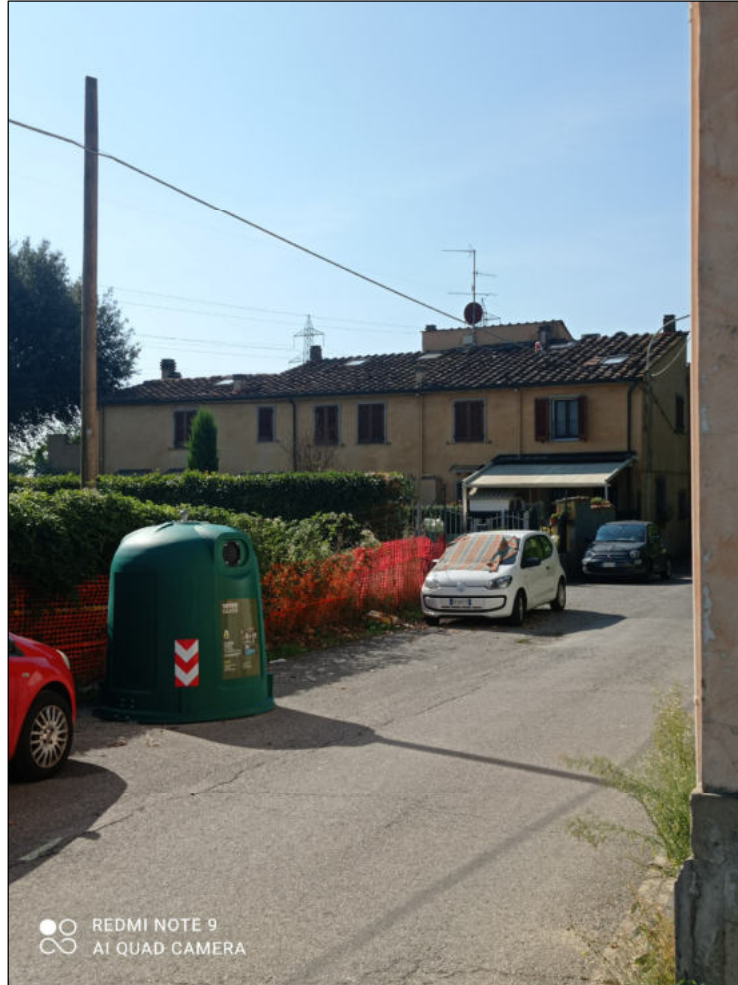
Foto 39 – 40 Vista di Via Mozza per le Risaie e dal Piano 1° del fabbricato dell'abitazione ex-rurale sullo stesso lato della strada.

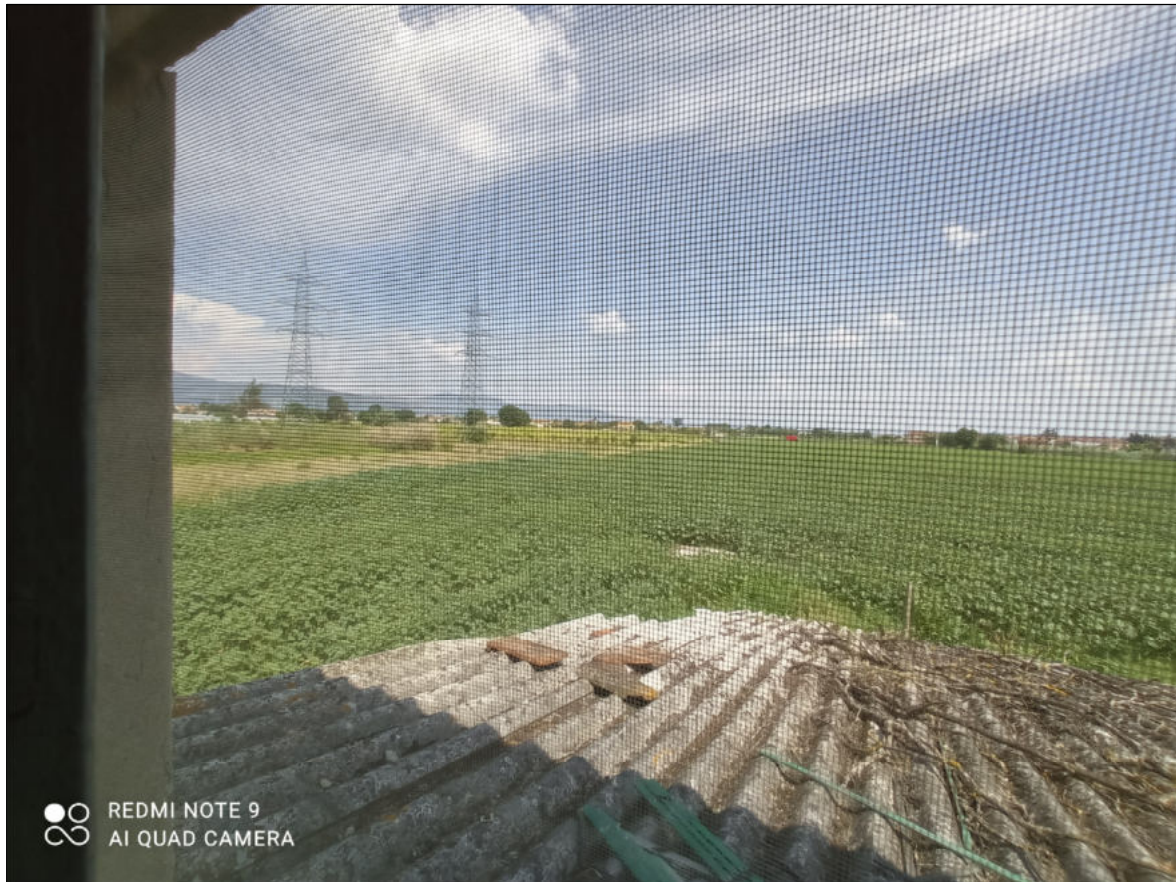
Foto 41 – 42 Vista panoramica dell'intorno lato Nord-Est (Foto 41) e lato Nord-Ovest (Foto 42) con lo sviluppo della viabilità di Via Mozza per le Risaie verso il centro della zona artigianale di Iolo.
