VARIANTE AL PIANO DI RECUPERO n. 342/2015 COMPLESSO SANTA CRISTINA A PIMONTE Via per Poggio Secco, 58 Prato

RZ09

SCHEDE ELEMENTI DECORATIVI

OGGETTO: integrazione al documento RZ05, scheda elementi decorativi Edilprogetti, villa Santa Cristina a Pimonte, via del Poggio Secco n.58 Prato. Analisi dello stato di conservazione e proposta d'intervento.

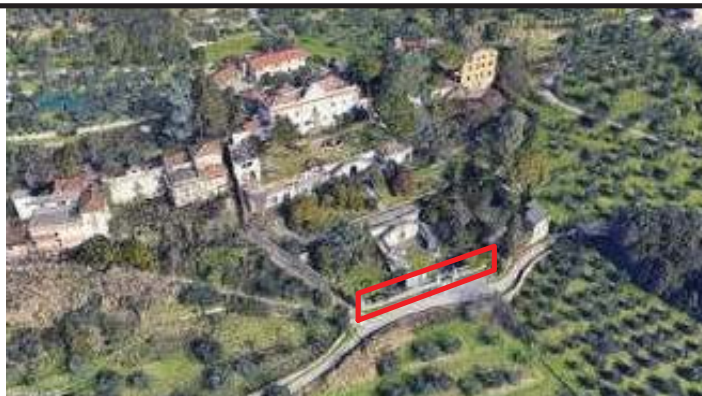
PARAPETTO IN FERRO SU MURATURA DI RECINZIONE

La recinzione è di recente realizzazione, si presenta in buone condizioni, non ci sono mancanze di elementi decorativi, e presenta una buona stabilità.

Assicurarsi della presenza di eventuali alterazione del metallo nelle zone basimali per verificare puntualmente la stabilità e ove necessario incrementare ancoraggi o procedere a nuovi saldature.

Si prevede sabbiatura e verniciatura, secondo colori RAL definiti nella specifica tavola del piano di colore.

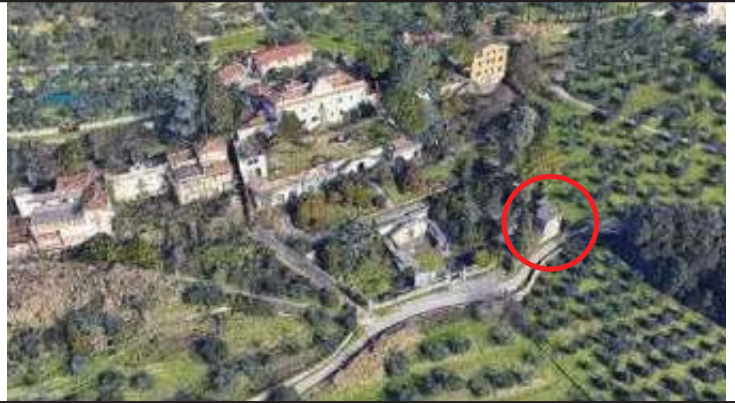
PARAPETTO IN FERRO SU MURATURA DI RECINZIONE

Presenza diffusa di ruggine,
porzioni della ringhiera deformate

Verificare puntualmente la stabilità
e ove necessario incrementare ancoraggi o
procedere a nuovi saldature.

Si prevede sabbiatura e verniciatura,
secondo colori RAL definiti nella specifica
tavola del piano di colore.

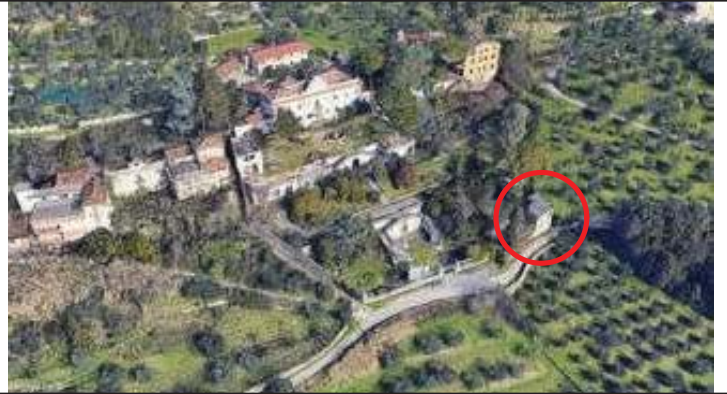
CANCELLO IN FERRO INGRESSO VERSO CASA DEL CASIERE

Mancanza di alcuni elementi verticali
inserimento successivo di alcuni elementi
orizzontali per rafforzamento del cancello,
che non seguono il disegno originale

Smontaggio del cancello per eseguire lavori
in officina, recupero della geometria originale;
inserimento nuova serratura

Si prevede sabbiatura e verniciatura,
secondo colori RAL definiti nella specifica
tavola del piano di colore.

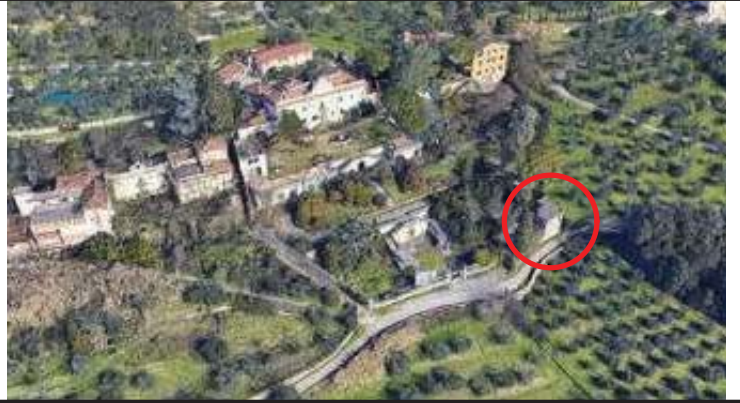
PARAPETTO ESISTENTE SCALA ESTERNA VERSO COPERTURA

Diffuso deterioramento da ruggine
scarsa stabilità complessiva

Si prevede di sostituire completamente la ringhiera perchè presenta varie condizioni di degrado, e un'altezza inferiore a 90cm, inferiore alla regolare altezza per garantire la sicurezza.

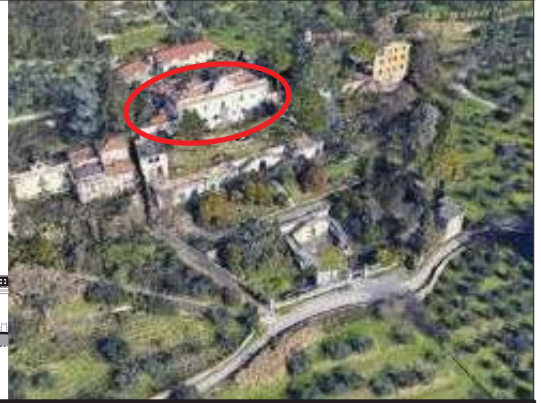
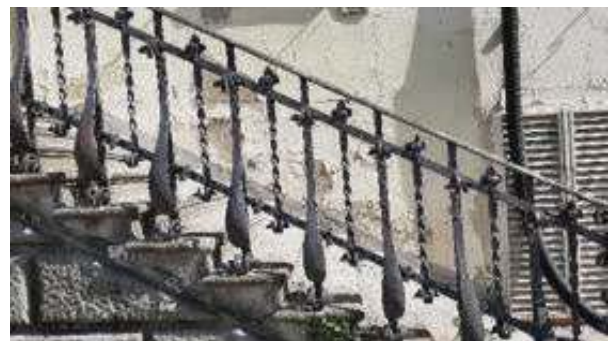
PARAPETTO SCALE PRINCIPALI DI INGRESSO ALLA VILLA

i parapetti delle scale sono in buono stato di conservazione, si evidenziano porzioni interessate da ruggine

il parapetto del terrazzino di sbarco davanti al portone di ingresso è invece divelto e ha parti completamente staccate

Pulitura e eliminazione delle tracce di pitturazione esistente, procedura di microsabbatura od altra tecnica atta a preservare gli elementi decorativi; stesa strato protettivo verniciatura, secondo colori RAL definiti nella specifica tavola del piano di colore.

ricostituzione elementi mancanti

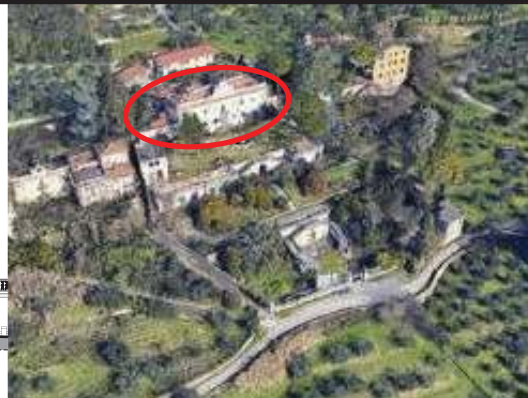
PARAPETTO TERRAZZO FRONTALE NEL PROSPETTO PRINCIPALE VILLA

buono stato di conservazione, si evidenziano porzioni interessate da ruggine

Pulitura e eliminazione delle tracce di pitturazione esistente, procedura di microsabbatura od altra tecnica atta a preservare gli elementi decorativi; stesa strato protettivo verniciatura, secondo colori RAL definiti nella specifica tavola del piano di colore.

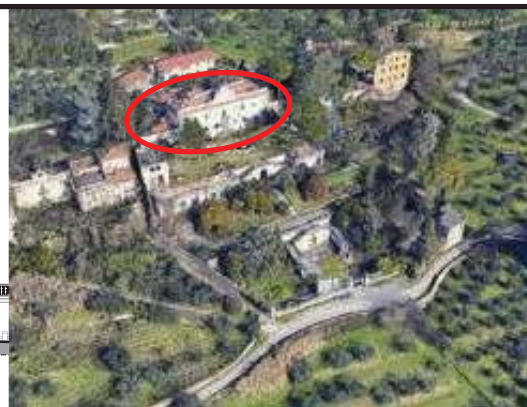
PARAPETTO SCALE LATERALI DI INGRESSO AL GIARDINO PENSILE DELLA VILLA

buono stato di conservazione, si evidenziano porzioni interessate da ruggine

Pulitura e eliminazione delle tracce di pittura esistente, procedura di microsabbatura od altra tecnica atta a preservare gli elementi decorativi; stesa strato protettivo verniciatura, secondo colori RAL definiti nella specifica tavola del piano di colore.

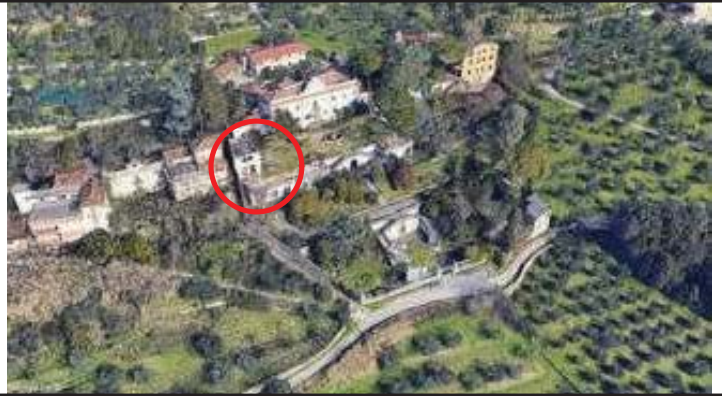
PARAPETTO TERRAZZA

Stato di conservazione discreto

Si prevede di sostituire completamente la ringhiera perchè presenta varie condizioni di degrado, e un'altezza inferiore a 90cm, inferiore alla regolare altezza per garantire la sicurezza.

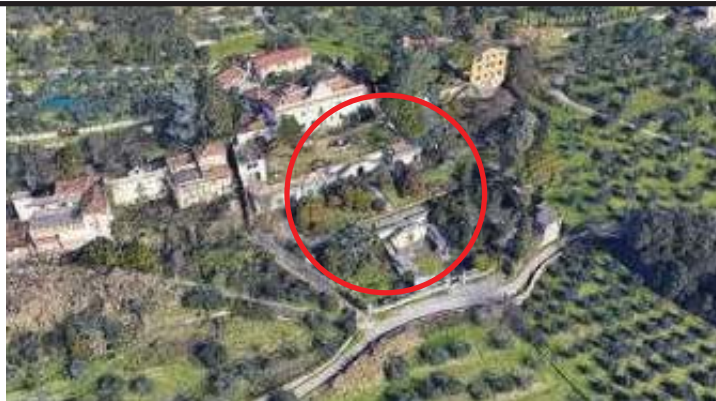
LAMPIONI PER ILLUMINAZIONE ESTERNA DEL PARCO

La maggioranza dei lampioni sono divelti, o mancanti di porzioni (cappello di copertura, vetro, o parti dei piedi di appoggio)

I lampioni sono realizzati artigianalmente e non hanno valore storico artistico

Si prevede la sostituzione dei lampioni con elementi di arredo in ferro battuto con stessa altezza, a disegno semplice, tradizionale classico con tecnologia a led

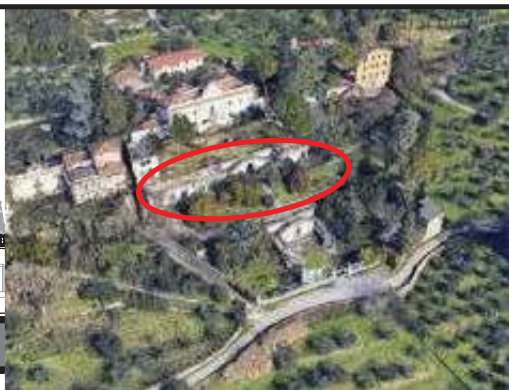
GRANDI VETRATE EDIFICIO E

I vari infissi esistenti nel complesso sono stati quasi tutti completamente rimossi, a causa dello stato di grave degrado dovuti agli eventi atmosferici, e la contestuale necessità di avere maggiore sicurezza per evitare incursioni all'interno degli immobili.

Le condizioni in cui versano non permetteranno un recupero degli stessi, ma saranno usati come esempio per ricreare infissi del tutto simili a quelli originali, pur nel rispetto delle attuali leggi in tema di coibenza termico acustica.

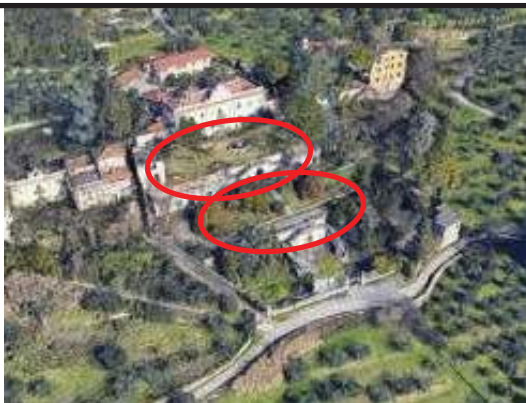
PARAPETTI IN FINTA PIETRA DEI TERRAZZAMENTI E SCALE SCENOGRAFICHE

Il parapetto in colonnine in finta pietra è elemento caratteristico del complesso. gli eventi atmosferici e il vandalismo hanno determinato problematiche di varia tipologia. L'intervento di recupero prevederà la pulizia degli elementi recuperabili, fissaggio meccanico di elementi integri ma staccati, e la realizzazione di nuovi elementi tramite calco, che saranno ammorsati alla struttura esistente originale.

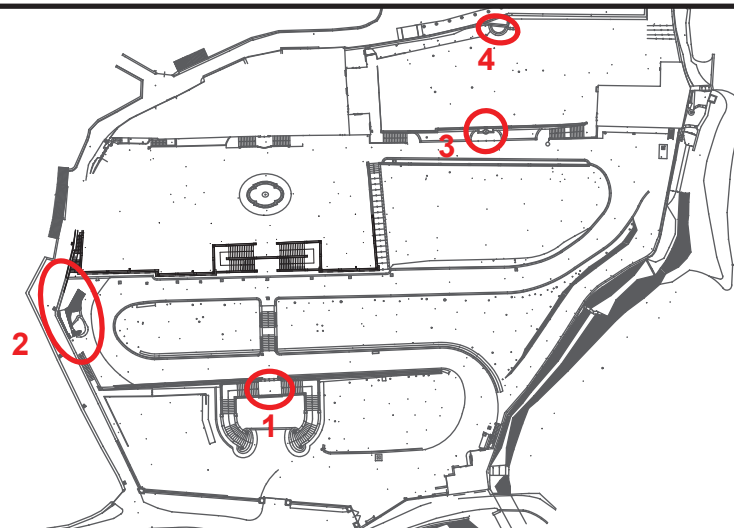
1 Grotta di Lourdes - vista centrale e laterale

E' stata sottratta la scultura votiva alla Madonna, a cui è legata la memoria e la tradizione del luogo, ma che non aveva valore storico artistico. Sarà necessario consolidare il solaio soprastante la grotta per evitare cedimenti statici, e verificare l'effettiva efficacia del sistema idraulico per permettere movimenti delle acque.

Sono previste la pulitura dalla vegetazione infestante, il consolidamento delle concrezioni calcaree cedevoli e la riadesione di quelle cadute in loco e il ripristino delle condutture idrauliche per la riattivazione della fontana. Sarà previsto un progetto integrato illuminotecnico per la valorizzazione della Grotta.

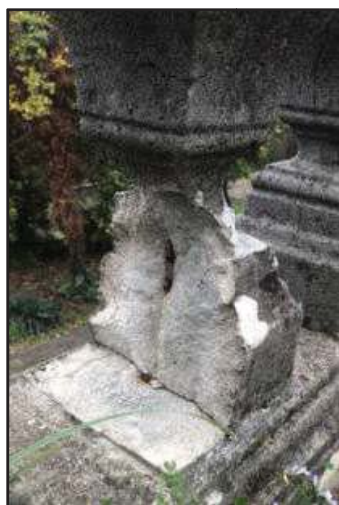
Particole del parapetto dello scalone realizzato a cemento

Intorno alla villa e vicino agli elementi decorativi del giardino, si rileva la presenza di pavimentazione realizzata con lastre in pietra serena o cemento. Numerose sono le tracce di vecchie stuccature o collanti inseriti probabilmente durante un vecchio intervento di manutenzione. Il parapetto dello scalone, costituito da colonnine in finta pietra è un elemento caratteristico del complesso. Ogni sostegno è realizzato in cemento a calco e sostenuto all'interno da un'anima in ferro.

L'intervento di recupero prevederà la pulizia degli elementi recuperabili, fissaggio meccanico di elementi integri ma staccati, e la realizzazione di nuovi elementi tramite calco, che saranno ammortati alla struttura esistente originale.

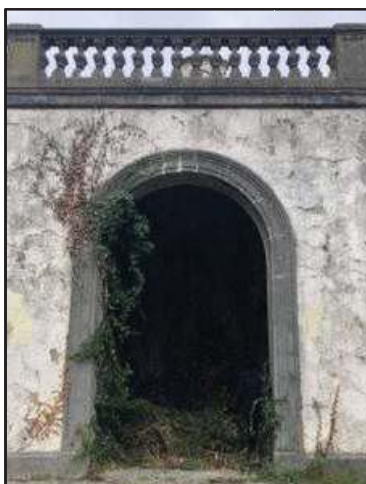
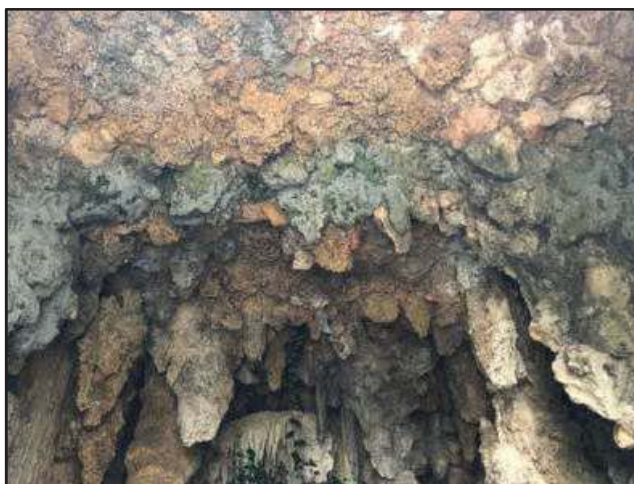
Descrizione e stato di conservazione: La grotta artificiale è stata realizzata nel 1930. E' stata sottratta la scultura votiva alla Madonna, a cui è legata la memoria e la tradizione del luogo, ma che non aveva valore storico artistico. La grotta è realizzata nella cavità che si crea ad di sotto della seconda rampa dello scalone di accesso. Le concrezioni di stalattiti presenti sulla volta e ai lati della grotta, sono realizzate con materiale originale, applicate sul solaio e le pareti con grappe metalliche ed inserti di cemento. Un evidente attacco biologico occulta il colore originale delle rocce. Al centro della grotta è presente una vasca di raccolta delle acque, probabilmente prima zampillavano delle fontane. Ai lati dell'ambiente centrale della grotta, sono presenti due corridoi che sulle pareti hanno un'intonacatura realizzata con ciottoli naturali, ad imitazione di un mosaico di pietre. All'interno dell'ambiente la vegetazione infestante si è molto sviluppata con la presenza vegetazione rampicante e piccoli arbusti.

Proposta intervento di restauro: Il restauro di questo ambiente ha come obiettivo il ripristino in sicurezza di tutti gli elementi di cui è composta. Prima di ogni intervento si ritiene necessaria una puntuale analisi e verifica della stabilità delle stalattiti e rocce ancorate alla volta della grotta e verificare se ci sono dei passaggi d'infiltrazione di acqua meteorica dalle fenditure dei conci delle scale soprastanti

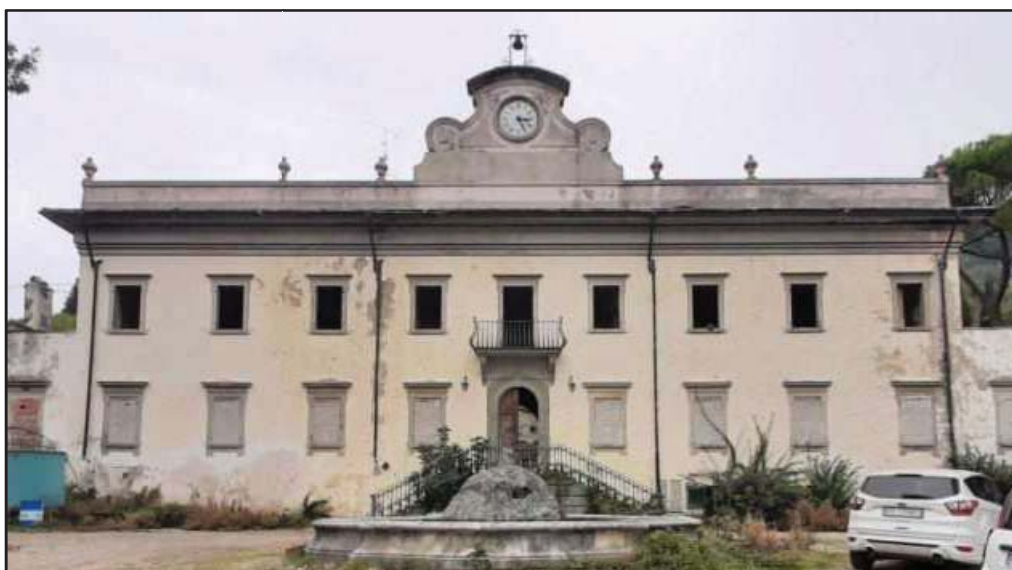
Prospetto faccia anteriore

Descrizione e stato di conservazione : Il corpo centrale è scandito da n. 9 assi finestrati, con piano nobile e piano terra su seminterrato. L'elemento architettonico maggiormente caratterizzante la monumentale facciata è dato però dal fastigio a doppia voluta con orologio che sormonta il lungo parapetto con l'esuberante cornicione con vasi di terracotta. Ad oggi gli infissi in legno delle finestre non sono più presenti ed i cornicioni perimetrali di queste sono state restaurate in stucco superficialmente , per nascondere la materia originale in pietra serena molto rovinata e consunta. Alla sommità della facciata sono presenti 5 vasi decorativi in terracotta, di grandi dimensioni. Questi presentano un attacco biologico sulla superficie, sarà necessario verificare la loro staticità dell'ancoraggio, realizzata con staffe di ferro e malta, che probabilmente, a causa dell'ossidazione del metallo, hanno perso.

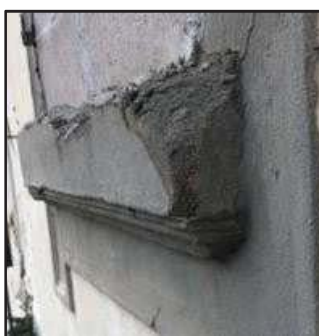
terracotta

L'intonaco dell'intero immobile centrale si presenta per quasi la totale estensione ricostruito con una malta cementizia. La tinteggiatura superficiale per la caratteristica del degrado è facilmente riconducibile ad una pittura polimerica, non traspirante, molto utilizzata in edilizia nei decenni

precedenti, la si riconosce per le caratteristiche del suo degrado: sfogliamento e distacco del film pittorico dell'ultima verniciatura superficiale.
