VARIANTE AL PIANO DI RECUPERO
n. 342/2015
COMPLESSO SANTA CRISTINA A PIMONTE
Via per Poggio Secco, 58 Prato

RELAZIONE DEL VERDE

ANALISI VEGETAZIONALE di VILLA SANTA CRISTINA, POSTA in VIA PER POGGIO SECCO n. 58, nel COMUNE di PRATO

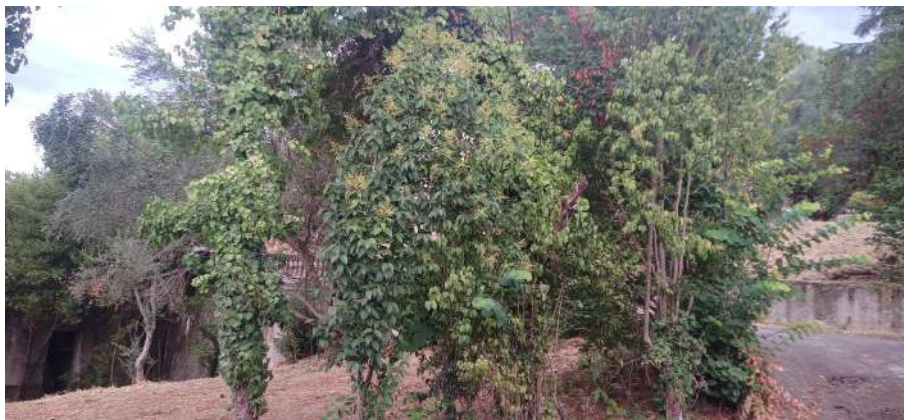
Sopra veduta dell'area, a fianco la siepe con ligustro parzialmente crollato e la pianta di cipresso americano, sotto il filare di ligustri in corrispondenza della curva

In quest'area non s'individuano pertanto elementi di pregio o degni di tutela, fatta eccezione per un ulivo da recuperare mediante potatura di risanamento. In particolare risulta opportuno l'abbattimento del cipresso dell'arizona, oramai quasi secco e avulso dal contesto paesaggistico Toscano, oltre all'eliminazione della robinia, pianta fortemente invasiva. I Ligustri, di scarso valore, se non abbattuti andranno assoggettati ad importanti interventi di diradamento, selezione e potatura di riforma della chioma.

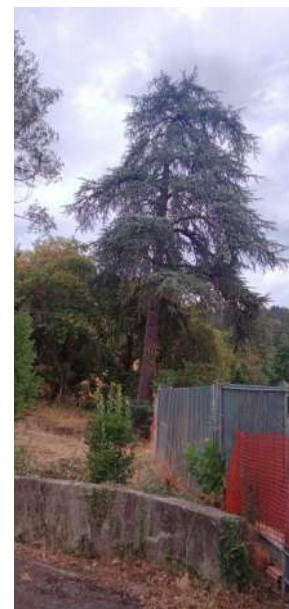
Ampia area a verde interposta tra il primo e il terzo tornante, caratterizzato dalla presenza di un pratone all'interno del quale allignano in modo disordinato un cedro, quattro piante di Thuja di cui una secca e piante sparse di albero di giuda, ulivo, ligustri e palme nane (*Chamaerops humilis* L.), nate spontaneamente o per addizione umana. A monte del pratone a ridosso dello stradello, troviamo un vecchio filare di alberi di giuda misto a ligustri, in pessimo stato fitostatico a seguito della presenza di fusti ampiamente cariati alla base.

Sopra l'aiuola vista dal secondo tornante verso valle con le palme nane, a fianco il cedro isolato e posto al confine est

- mantenimento del cedro mediante potatura di risanamento;
- abbattimento delle piante incongrue (thuje, palme) nate spontanee o per addizioni incongrue;
- rinnovo del filare di alberi di giuda, mediante abbattimento selettivo delle piante gravemente compromesse, soprannumerate e loro successiva sostituzione con nuovi individui della medesima specie, al fine di mantenere traccia delle vecchi assetti vegetativi.

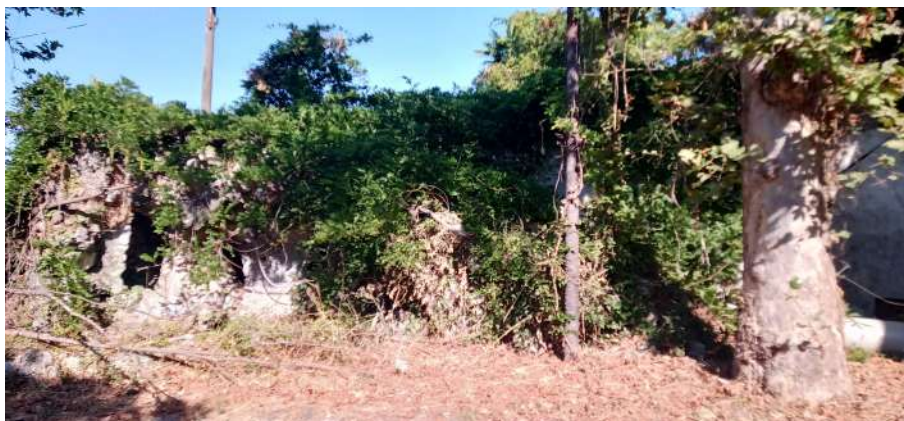
Piccolo spazio verde interposto tra il secondo tornante e il muro di confine, dove allignano in filare: un albero di giuda in buone condizioni; una palma del giappone (*Trachycarpus fortunei* Wendl.) oramai secca a seguito di attacco di paesandisia (*Paysandisia archon* B.); due platani (*Platanus x acerifolia* L.) fortemente deturpati dalle potature pregresse. Più in particolare quello di valle presenta carie al castello e mediocre stato vegetativo; quello di monte carie al castello e al colletto, quest'ultima emersa mediante esame con penetrometro elettronico (di cui si allega la scheda dei risultati in calce alla presente relazione). Per entrambi si consiglia la sostituzione, ridistribuendoli magari spazialmente sull'aiuola.

Completa la dotazione verde un grosso glicine, che a seguito del periodo di abbandono è cresciuto in modo indiscriminato avvolgendo la struttura edilizia, ne consiglio una potatura di riforma e successive potature annuali.

Sopra i due platani, rispettivamente di valle e di monte, oltre la palma secca. Sotto il glicine cresciuto sulla struttura

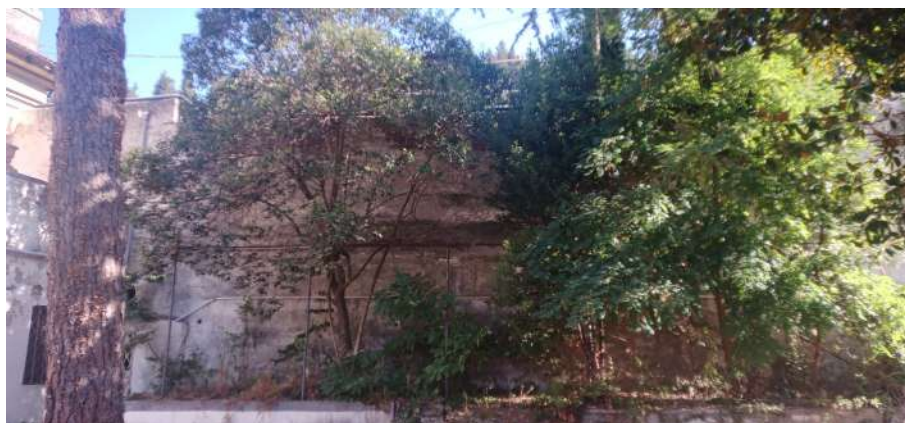
Verde pensile posto tra la villa e la piscina, adornato da due cedri, due pini domestici e una magnolia (*Magnolia grandiflora* L.), tutte in sufficienti e/o discrete condizioni vegetative. I pini creano danneggiamento alle pavimentazioni, che a loro volta riducono la permeabilità del terreno, pertanto si consiglia una de-mineralizzazione della superficie intorno al colletto delle piante. Questa sarà da eseguire manualmente, evitando il taglio delle radici che implicherebbe problematiche statiche. Tutte le piante andranno poi assoggettate a potatura di rimonda del secco. Al termine dei lavori per tutte queste piante si consiglia una prova di trazione al fine di verificarne la bontà degli ancoraggi.

Alla base del muro a retta (in corrispondenza di un vecchio pergolato) si rinvencono piante a portamento arboreo di ligustro e robinia, da sostituire sia per la posizione di radicazione incongrua sia per la forte invasività. Da eliminare anche la vecchia pianta di mimosa (*Acacia dealbata* Link.) posta alla base del muro che contiene il giardino pensile, lungo la viabilità di accesso, per la presenza di una grave carie al fusto.

Sopra vista dei due cedri e della magnolia, a fianco danni al fusto della mimosa, sotto ligustri e robinie nate spontaneamente nei vasi del vecchio pergolato

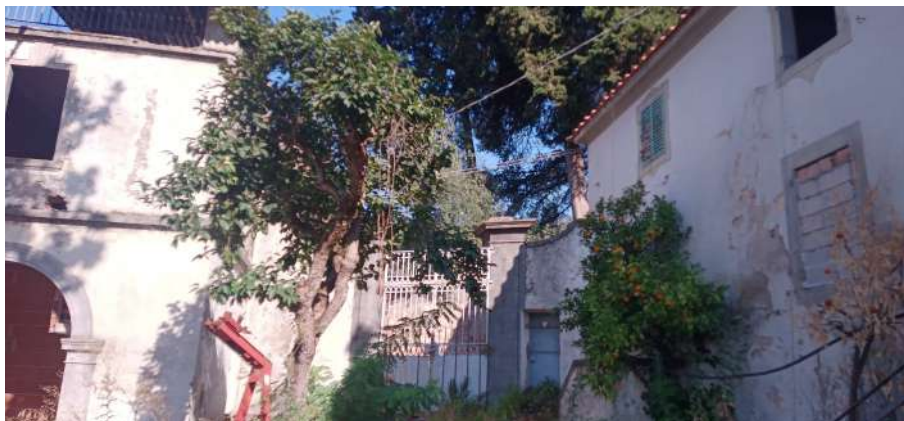
Una delle magnolie si presenta oramai secca, l'altra gravata da una grossa carie alla base del fusto che ne pregiudica la sicurezza statica, per entrambe non c'è altra soluzione che l'abbattimento.

Gravi problematiche statiche sono rinvenibili anche nel pino domestico in sito, generate da una forte inclinazione dovuta al cedimento parziale della zolla (avvenuta presumibilmente a seguito della tempesta di vento marzo 2015), associato a forti limitazioni laterali. L'abbattimento di questa pianta risulta urgente e sicuramente da eseguire prima dell'istallazione del cantiere.

Sopra il pino domestico prossimo al crollo, la magnolia secca e quella gravata da carie al fusto, sotto il cacho e arancio

Il diospero presenta ancora sufficienti condizioni vegetative e il suo mantenimento è auspicabile, viene pertanto destinato a mantenimento con prescrizione di potatura di riforma della chioma.
