Progetto: Palazzetto dello Sport "Estraforum" Bene cod. 428

Titolo: OPERE DI RISANAMENTO CONSERVATIVO E MESSA IN
SICUREZZA DELLA COPERTURA

Fase: *Progetto esecutivo*

Elab.: **N. 1**
RELAZIONE TECNICA

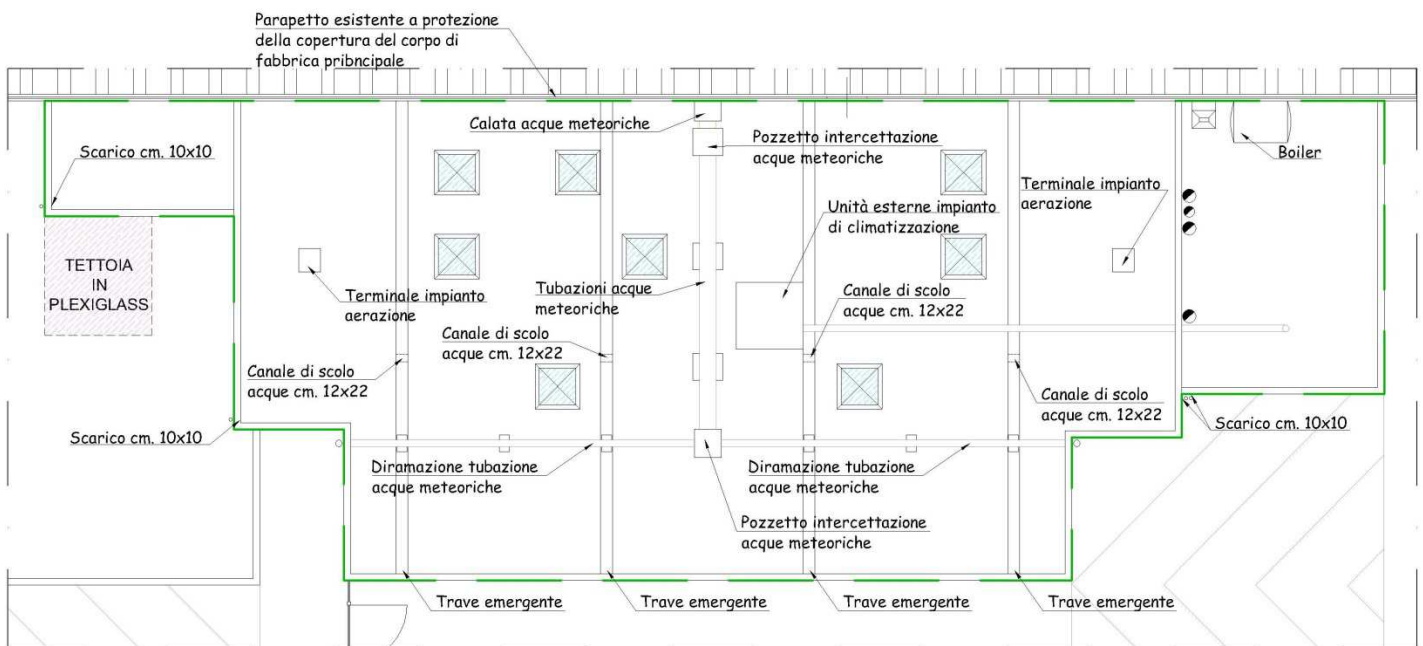
Foto n. 11

Detta porzione di copertura presenta una superficie impermeabile costituita da guaina di tipo ardesiato priva di evidenti fessurazioni, interessata nel tempo da alcuni interventi di riparazione locale, eseguiti su varie porzioni (Foto n. 7-8-9-10) e dalla massiccia presenza di dispositivi impiantistici quali:

Particolare struttura di copertura del corpo di fabbrica secondario
