Progetto: **RESTAURO MURA URBANE NEL TRATTO DELLA SECONDA CERCHIA IN VIA SANTA CATERINA**

Titolo: **ANALISI DEL DEGRADO**

Fase: **PROGETTO ESECUTIVO**

TAVOLA 4

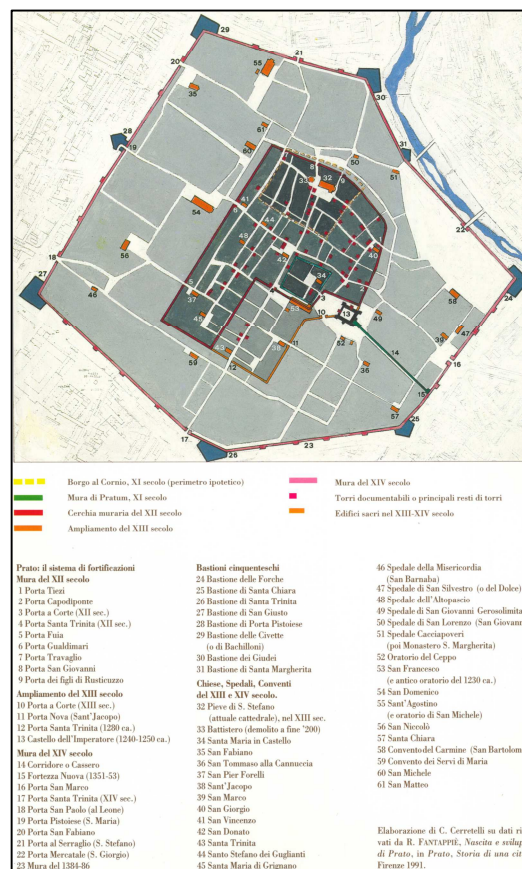
PORZIONE NON RILEVABILE STRUMENTALMENTE RICOSTRUZIONE FOTOGRAFICA

CONTRAFFORTE IN MURATURA DI RECENTE FATTURA. (1930) LA MURATURA E' COMPLETAMENTE INVASA DALLA VEGETAZIONE E FORTEMENTE DISGREGATA.
-

MANCANZA DEL PARAMENTO MURARIO ESTERNO, SI PRESENTA A VISTA LA PORZIONE DI MURATURA FACENTE PARTE DEL SACCO INTERNO DELLE MURA. MOLTO DEGRADATA ED INCOERENTE CON CONTINUI DISTACCHI DI CIOTTOLE. DEGRADO DOVUTO ALL'AZIONE DEL TEMPO E DELLA VEGETAZIONE INFESTANTE CHE LA RICOPRE QUASI COMPLETAMENTE.
-

BOZZE SQUADRATE DI ALBERESE IN BUONE CONDIZIONI, COMPLETAMENTE DISGREGATA LA MALTA DI CONNESSIONE DEI GIUNTI. DOVUTA ALL'AZIONE DEGLI AGENTI ATMOSFERICI ALL'AZIONE MECCANICA DELLA VEGETAZIONE INFESTANTI.
-

MURATURA ESEGUITA CON MALTA DI CEMENTO DI RECENTE FATTURA NON COERENTE CON LA MURATURA ANTICA.
-
