VILLA SANTA CRISTINA

RIFUNZIONALIZZAZIONE E RIQUALIFICAZIONE RESIDENZIALE
DEL COMPLESSO DI SANTA CRISTINA A PIMONTE.
VARIANTE AL PdiR N. 212/2008

SERIE ES TAV. 07	ELABORATO	SCALA
I PROGETTISTI INCARICATI: 	Relazione tecnica tra stato attuale e stato di variante	
DATA	gennaio 2015

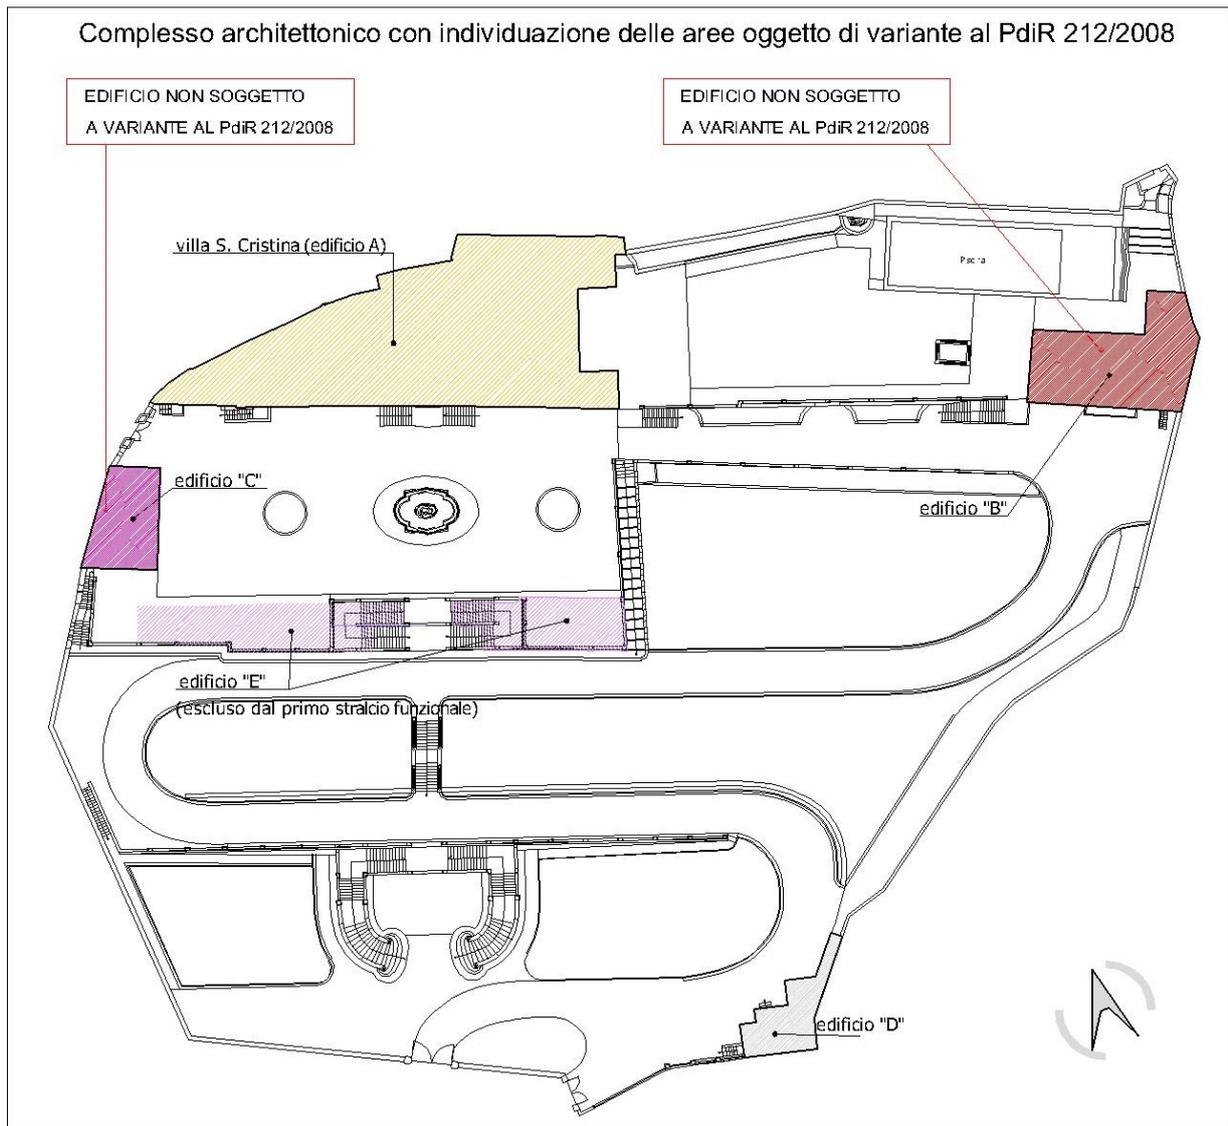
Di seguito viene riportato l'estratto dell'elaborato grafico con l'individuazione degli immobili non facenti parte della variante al PdiR.

Non costituiscono oggetto di variante gli edifici "B" e "C" per i quali sussistono le disposizioni di cui all'approvazione del Piano Attuativo n.212/2008.

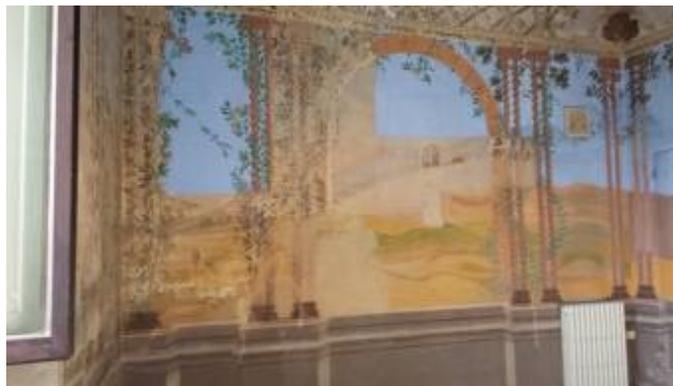
Esempio superfici da restaurare:

SUPER CATEGORIA
RES.	RESTAURO
	Categoria di intervento
INT.	Locali interni
	Sub Categoria
1.	Ritrovamento e recupero pitture murali in affresco
	<u>Lavorazioni</u>
1.1	Ispezione e preconsolidamento superfici intonacate
1.2	Preconsolidamento superfici intonacate
1.3	Ritrovamento superfici ad affresco/bianco di calce
1.4	Preconsolidamento
1.5	Pulitura
1.6	Consolidamento intonaci
1.7	Consolidamento superficiale
1.8	Stuccatura
1.9	Integrazione pittorica a selezione cromatica
1.10	Integrazione pittorica a velature

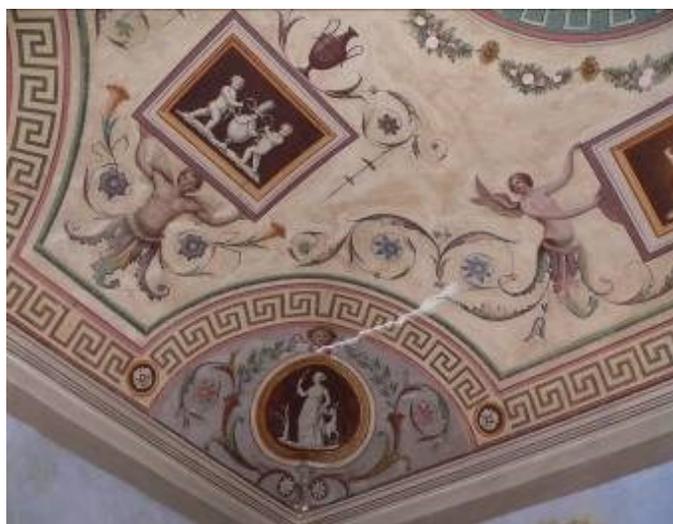
Esempio superfici da restaurare:

SUPER CATEGORIA
RES.	RESTAURO
	Categoria di intervento
INT.	Locali interni
	Sub Categoria
2.	Recupero pitture murali in affresco già in luce
	<u>Lavorazioni</u>
1.11	Prepulitura
1.12	Preconsolidamento
1.13	Pulitura
1.14	Consolidamento intonaci
1.15	Consolidamento superficiale
1.16	Stuccatura
1.17	Integrazione pittorica a selezione cromatica
1.18	Integrazione pittorica a velature

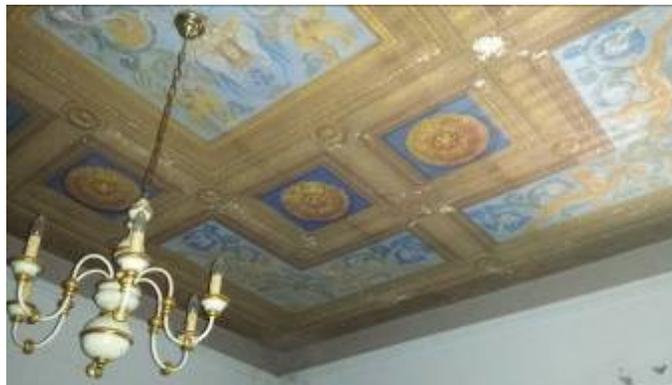
Esempio superfici da restaurare:

SUPER CATEGORIA
RES.	RESTAURO
	Categoria di intervento
INT.	Locali interni
	Sub Categoria
3.	Recupero pitture murali a tempera già in luce
	<u>Lavorazioni</u>
1.19	Prepulitura
1.20	Preconsolidamento
1.21	Pulitura
1.22	Consolidamento intonaci
1.23	Consolidamento superficiale
1.24	Stuccatura
1.25	Integrazione pittorica a selezione cromatica
1.26	Integrazione pittorica a velature

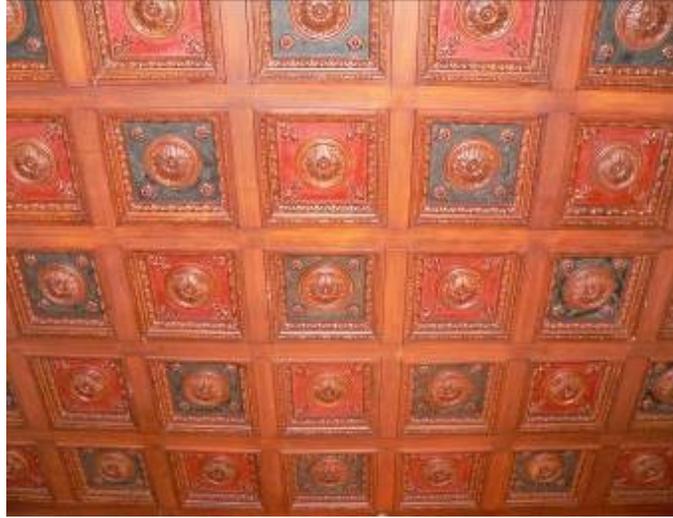
Esempio superfici da restaurare:

Trattandosi di intervento che coinvolge lavorazioni su diversi materiali, l'ordine operativo corretto delle lavorazioni stesse non è quello previsto nella presente

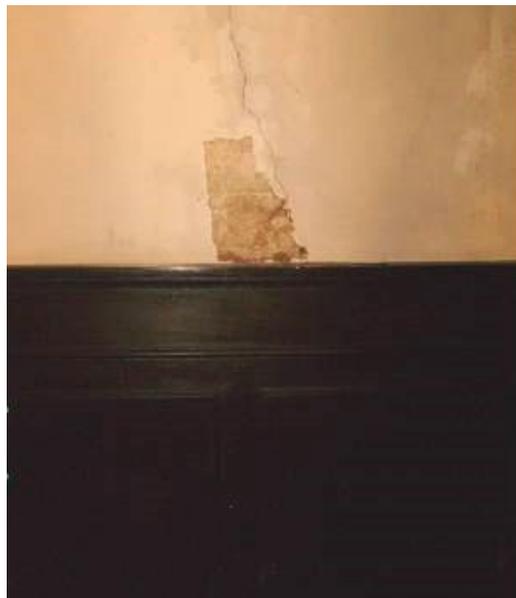
Esempio superfici da restaurare:

SUPER CATEGORIA
RES.	RESTAURO
	Categoria di intervento
INT.	Locali interni
	Sub Categoria
5.	Boiserie in legno
	<u>Lavorazioni</u>
1.37	Asportazione trattamenti vari
1.38	Consolidamento / integrazione parte lignea
1.39	Stuccatura
1.40	Trattamento antitarlo
1.41	Verniciatura completa
1.42	Protettivo finale
