VARIANTE AL PIANO DI RECUPERO
n. 342/2015
COMPLESSO SANTA CRISTINA A PIMONTE
Via per Poggio Secco, 58 Prato

RZ04

RELAZIONE PAESAGGISTICA

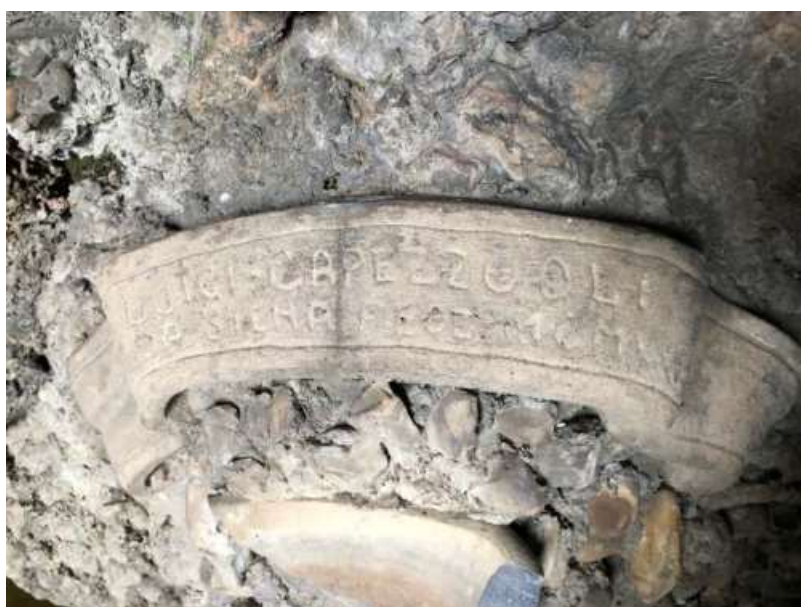
Il parco di Villa Leonetti Benelli è caratterizzato da una scalinata scenografica a rampe di gusto neobarocco, fiancheggiate da tratti a prato alberato. Questa configurazione risale ai lavori di ristrutturazione eseguiti dai Leonetti tra il 1920-1930, come testimonia la targa presente nella grotta artificiale sotto il piazzale antistante la villa.

Di fronte all'ingresso principale partono due ampie rampe a tenaglia, con balaustrini in cemento; tra queste il muro di fondo del terrazzamento ha una nicchia centrale, con incisioni decorative sull'intonaco, e due più piccole laterali con fonti.

Al centro del ripiano un'unica scalinata porta di fronte a una sorta di ninfeo nel quale è stato ricavato una Grotta artificiale, denominata di "Grotta di Lourdes" per la presenza di una statua raffigurante la Madonna, ormai non più presente. A destra e sinistra del ninfeo si sviluppano due rampe parallele che portano al piazzale della villa.
