Progetto: **RESTAURO MURA URBANE NEL TRATTO DELLA SECONDA CERCHIA IN VIA SANTA CATERINA**

Titolo: **PROGETTO E FASI DI LAVORAZIONE SCALA 1:100**

Fase: **PROGETTO ESECUTIVO**

## TAVOLA 5

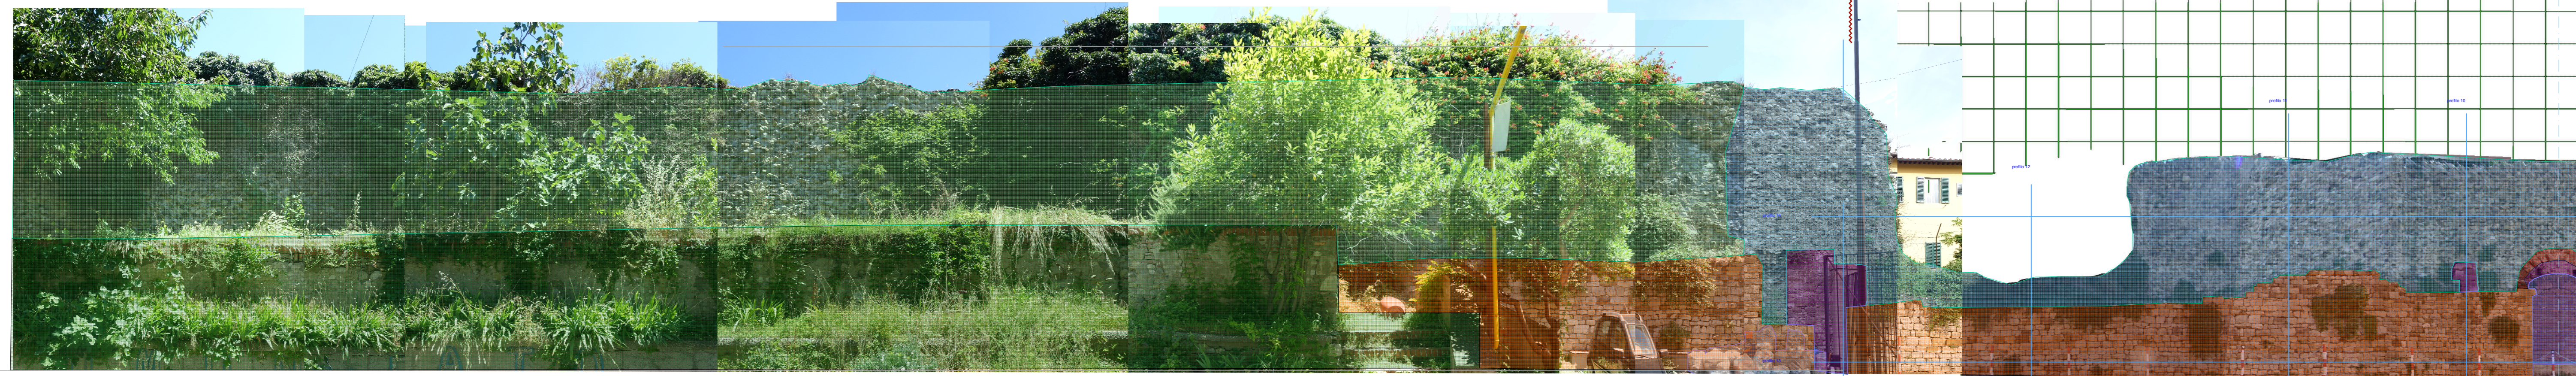
**PORZIONE NON RILEVABILE METRICAMENTE RICOSTRUZIONE FOTOGRAFICA**

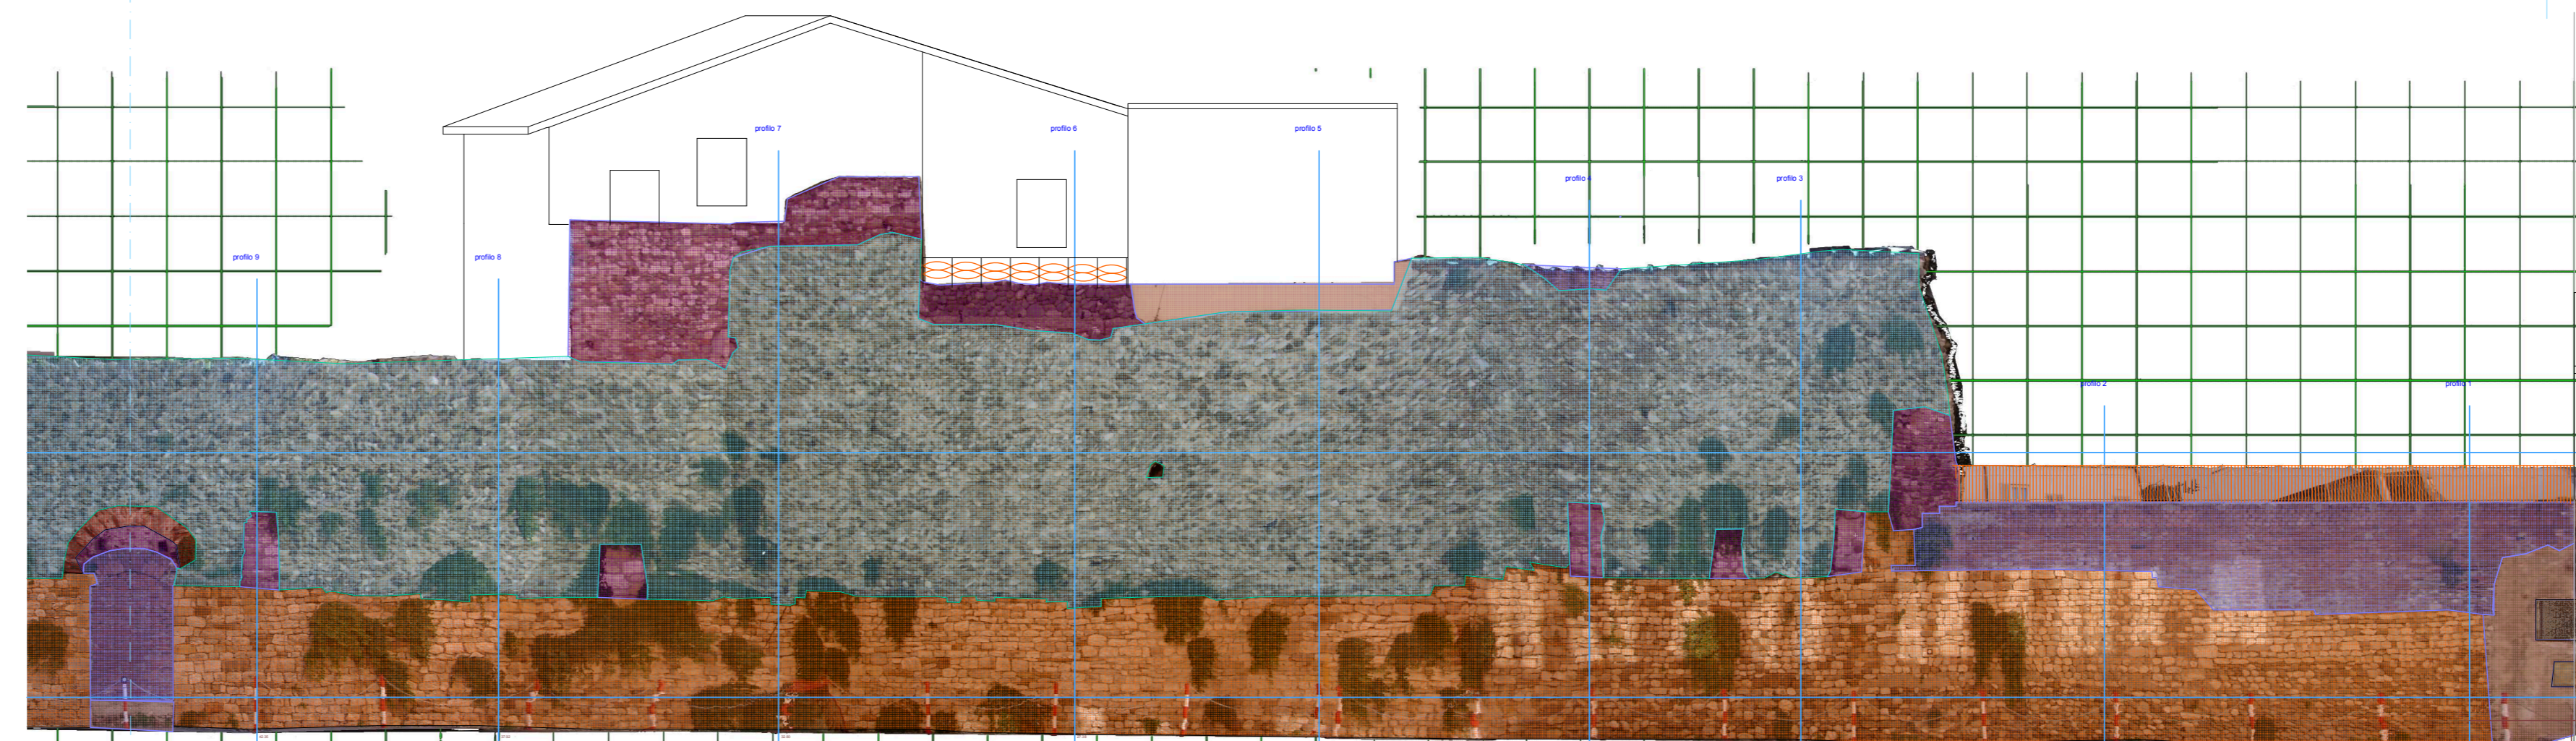
**PROGETTO DI RESTAURO PARAMENTO MURARIO**

**Cicli di intervento per il restauro conservativo**

- Fase N°01:** Estrazione meccanica della vegetazione mediante idonei attrezzi ed eliminazione apparato radicale.
- Fase N°02:** Trattamento biodegradabile su tutta la superficie con prodotto antivegetativo permanente diluito in soluzione acquosa al 3% (**tipo Preventol**) di alghe, licheni e di vegetazione superiore e successivo risciacquo del paramento con acqua demineralizzata da irrorare a bassa pressione.

- Fase N°03:** Pulitura chimica localizzata (paramento in albesce) per rimozione macchie, sostanze di varia natura, patine biologiche, efflorescenze saline ed altro con impacchi a base di polpa di carta carbonata d'ammollo veicolata con acqua distillata e successivo risciacquo.

- Fase N°04:** Preconsolidamento del paramento murario e delle malte disgregate tramite l'utilizzo di silicati di etile (**tipo Etasil 1000**) inarato con idonei idrodiffusori.

- Fase N°05:** Fissaggio e reintegrazione degli elementi smossi mediante estrazione degli stessi pulitura e lavaggio preparazione del piano di posa con malta simile all'originale (**tipo calce idraulica naturale NHL S EN 459-1**), ricollatura in opera e chiusura a sottocampo dei giunti.

- Fase N°06:** Risarcimento e sigillatura dei giunti e delle incrinature di malta mediante applicazione in strati successivi di un impasto a base di calce idraulica ed idonei netti (**tipo calce idraulica naturale NHL S EN 459-1**).

- Fase N°07:** Succatura sigillatura e consolidamento delle creste murarie mediante asportazione delle terre di accumulo lavaggio e successiva posa in opera su letto di malta idraulica idoneamente modellata per favorire il deflusso delle acque meteoriche.

- Fase N°08:** Lavaggio della superficie con acqua demineralizzata da irrorare a bassa pressione con idropulitrice al fine di rimuovere scarti di malta utilizzata per la lavorazione.

- Fase N°09:** Trattamento per la prevenzione da nuovi attacchi biologici delle superfici mediante applicazione di antivegetativo permanente diluito in soluzione acquosa al 3% (**tipo Preventol A14 D**) con uno spettro di attività completo su attonomi, batteri, alghe e licheni, senza ulteriore risciacquo allo scopo di mantenere il principio attivo sul supporto.

- Fase N°10:** Trattamento idrorepellente su tutta la superficie da irrorare tramite idrodiffusori idonei (**tipo Sio 111 di origine silossana consigliabile in situazioni climatiche primavera estate/ tipo Idrowip in soluzione acquosa autunno inverno**).
