**"Piano di estensione del tempo pieno e mense" -
Riqualificazione architettonica, strutturale e
impiantistica della mensa della scuola dell'infanzia
e primaria Pietro Mascagni, via A. Toscanini n. 6**

PROGETTO ESECUTIVO

**RELAZIONE TECNICA
OPERE ARCHITETTONICHE**

019. PE-AR-EL-02

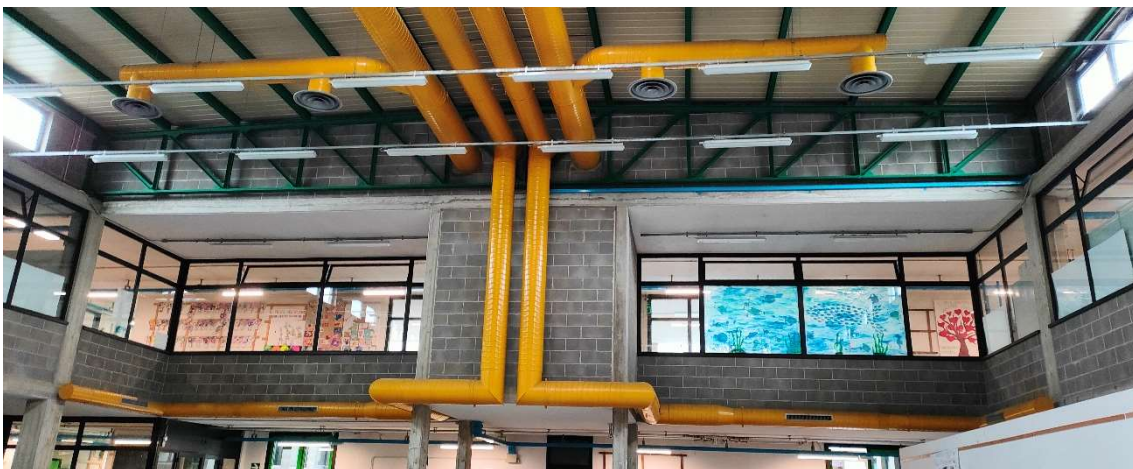
In particolare, i locali oggetto della presente relazione risultano serviti da un'U.T.A. collegata all'impianto centralizzato, posizionata in copertura e dotata di corrispondenti canalizzazioni interne al doppio volume per la mandata e la ripresa dell'aria, oltre a due ventilconvettori posizionati ai lati di uno dei vani scale interni e serviti dal circuito radiatori scuola.

Le distribuzioni d'aria e i relativi elementi di diffusione e ripresa sono in metallo e si presentano in buone condizioni, seppure impolverati per via della scarsa raggiungibilità dovuta all'altezza; l'UTA esterna, presenta vistosi segni di ruggine e degrado dell'involucro metallico e non viene messa in funzione da diverso tempo (non è noto se funzioni ancora).

Principali canalizzazioni di mandata e ripresa dell'aria climatizzata di ventilazione

- L'impianto di climatizzazione e ventilazione a tutt'aria non risulta utilizzato da anni per via dello stato di degrado dell'UTA posizionata in copertura e per il pericolo di ricircolo della polvere che si deposita sulle condotte circolari e sulle travi metalliche a soffitto; inoltre, le condotte per la ripresa dell'aria risultano posizionate troppo in alto per poter effettuare un recupero efficace;
