Progetto: PNRR - M.4.C.1.I.1.1. - Progetto di riqualificazione funzionale e messa in sicurezza per nuovo centro bambini e famiglie e spazio giochi Abatoni all'interno dell'ex Scuola dell'Infanzia Abatoni - CUP C38H2200027006

Titolo: RELAZIONE TECNICA GENERALE

Fase: Esecutivo

Elaborato N° 01

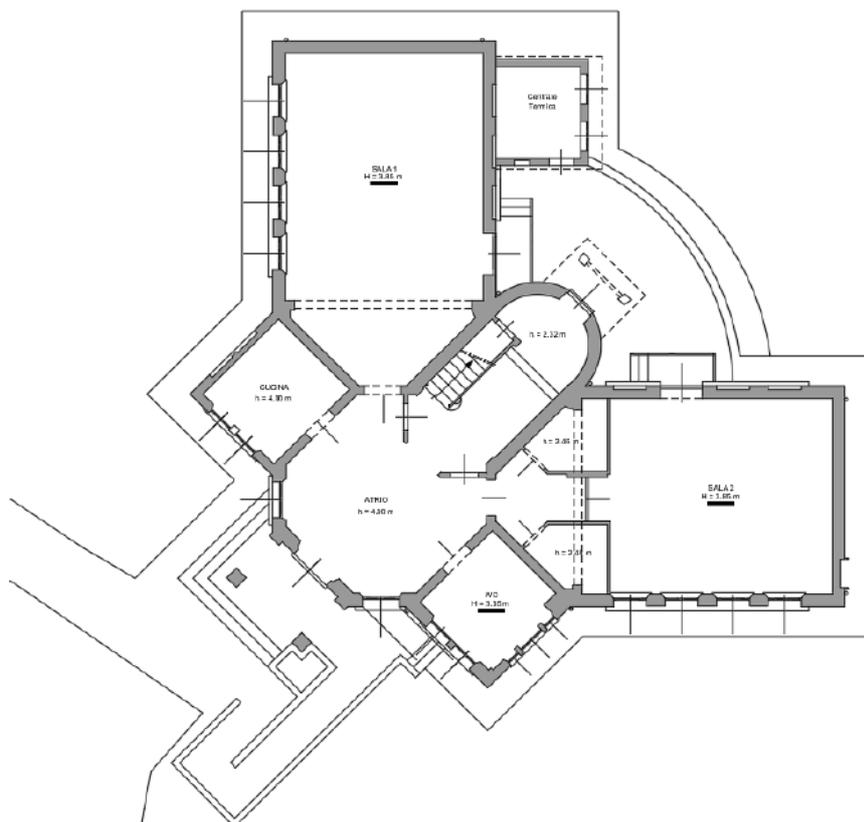
*Illustrazione 1: Pianta Piano Terra*

L'edificio si colloca in posizione centrale rispetto all'area di pertinenza e si sviluppa su due piani fuori terra con un impianto fortemente regolare che si ripete ad entrambi i livelli; sul volume centrale ottagonale che ospita l'atrio di ingresso insistono quattro assi direzionali distinti, due disposti a 90° su cui si innestano le aule e due a 45° su cui si innestano ingresso, scale e servizi.

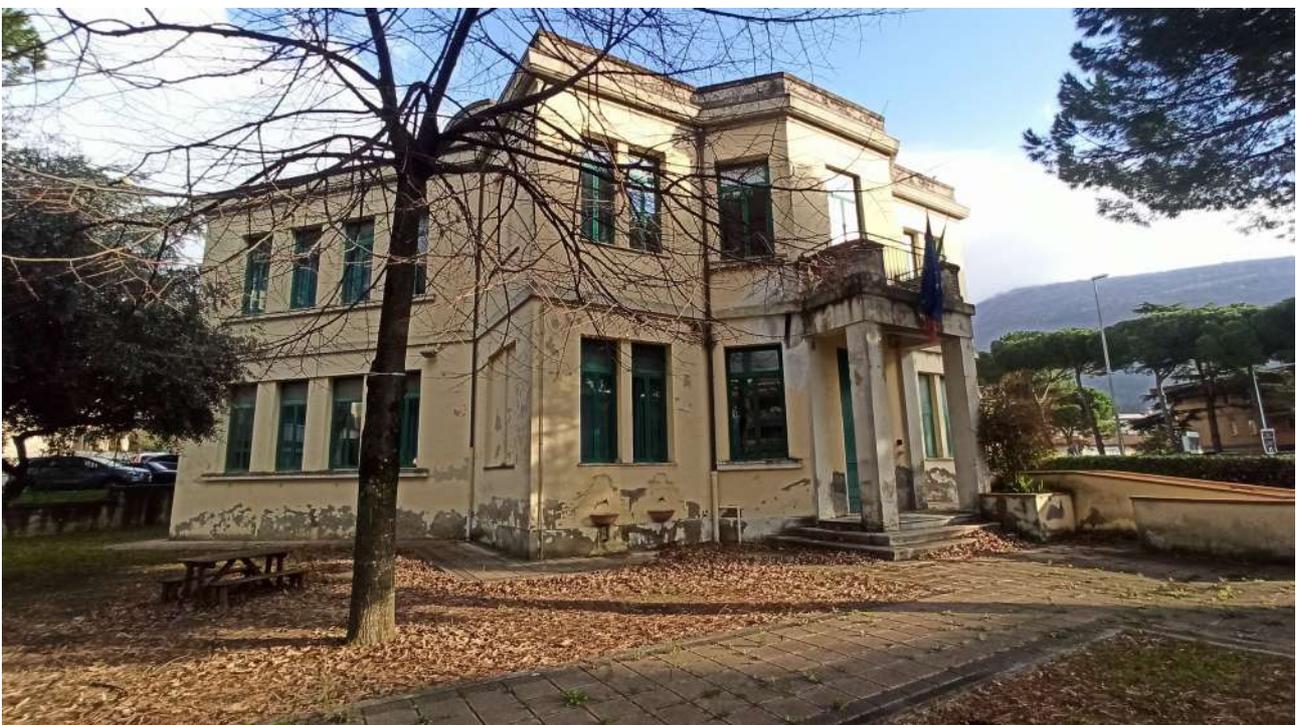
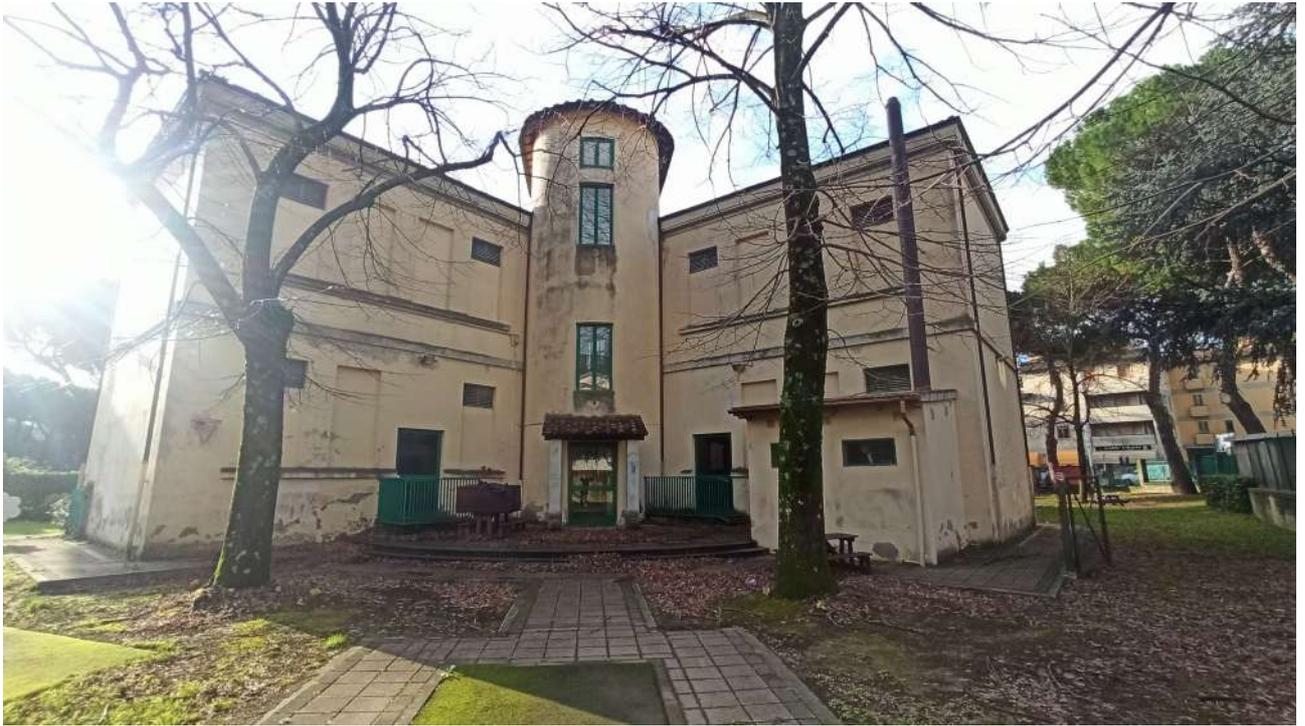
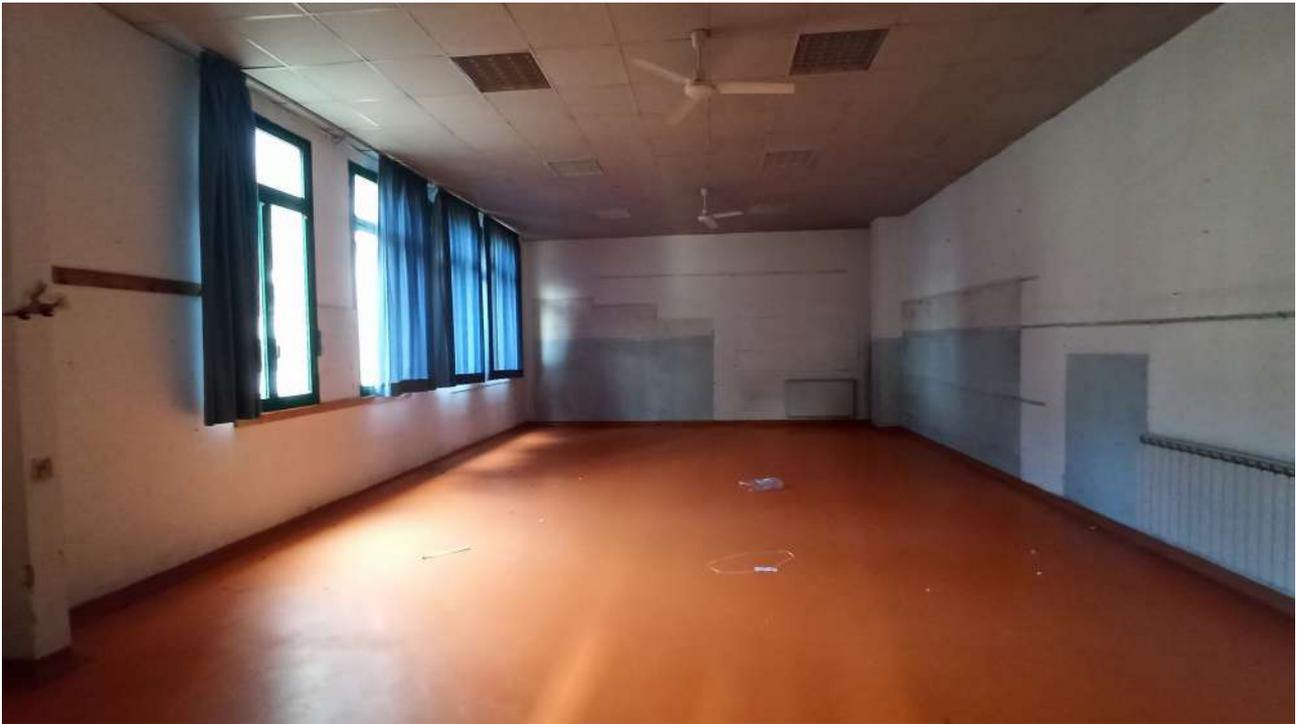
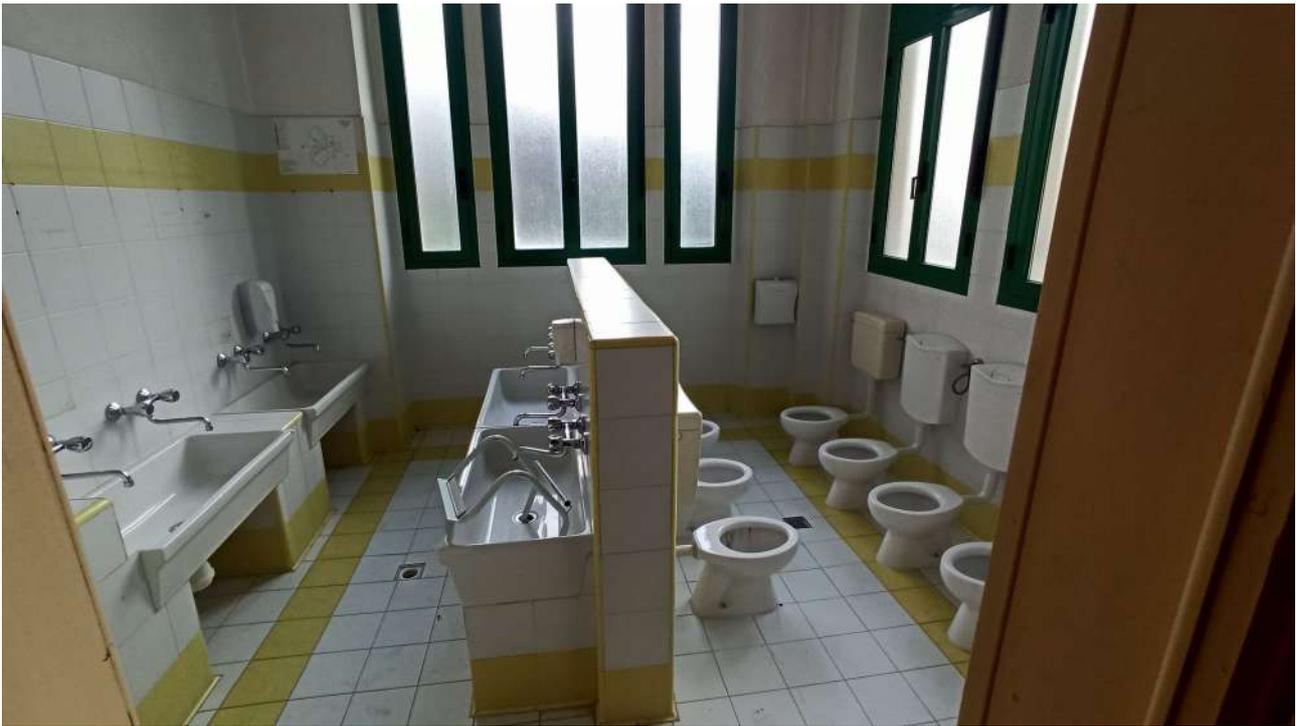
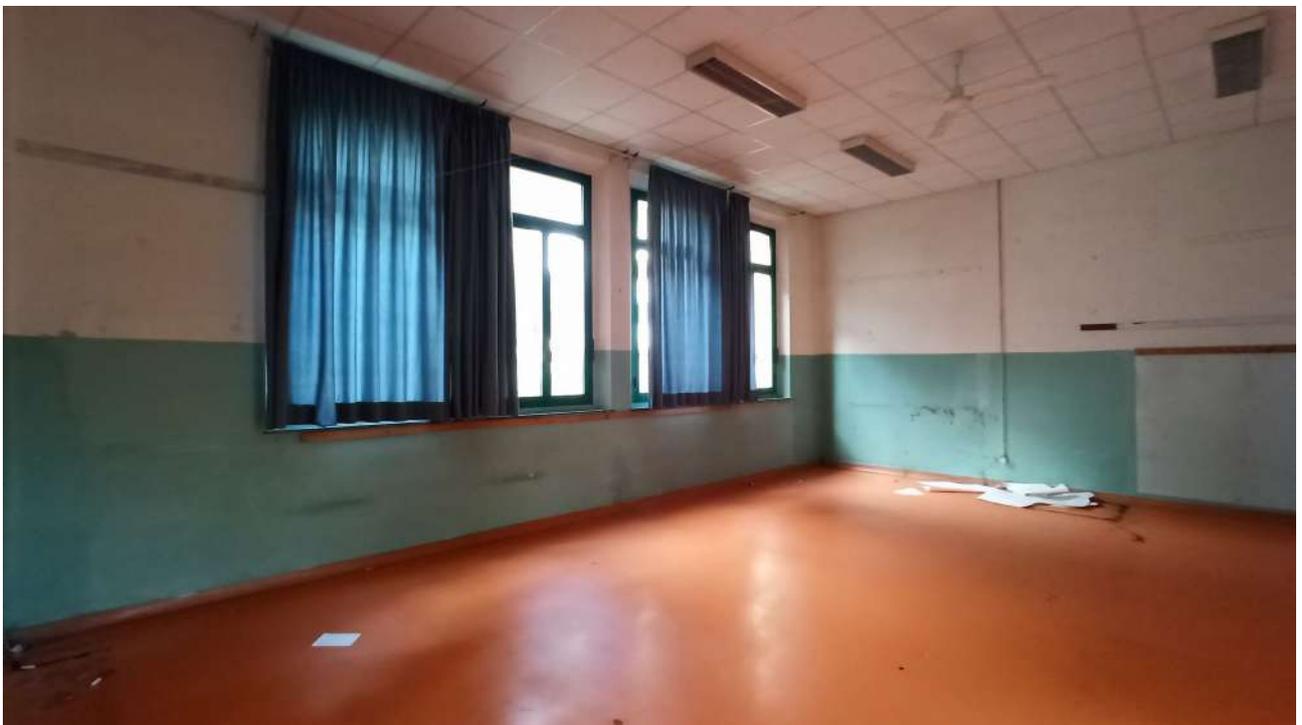
Come è possibile evincere dagli elaborati grafici *DG01* e *DG02*, i prospetti presentano zone degradate diffuse con scrostamento dell'intonaco e macchiatura delle superfici, soprattutto in corrispondenza del lastrico solare.
