PIANO DI RECUPERO DELL'AREA INDUSTRIALE IN.TE.CH. IN VIA DI CASTELNUOVO A PRATO in variante al piano di recupero PdR 207/2008

STATO DI PROGETTO

VALUTAZIONI PRELIMINARI AI FINI
DELLA COMPATIBILITA' AMBIENTALE DELL'AREA

DATA PRESENTAZIONE - LUGLIO 2013

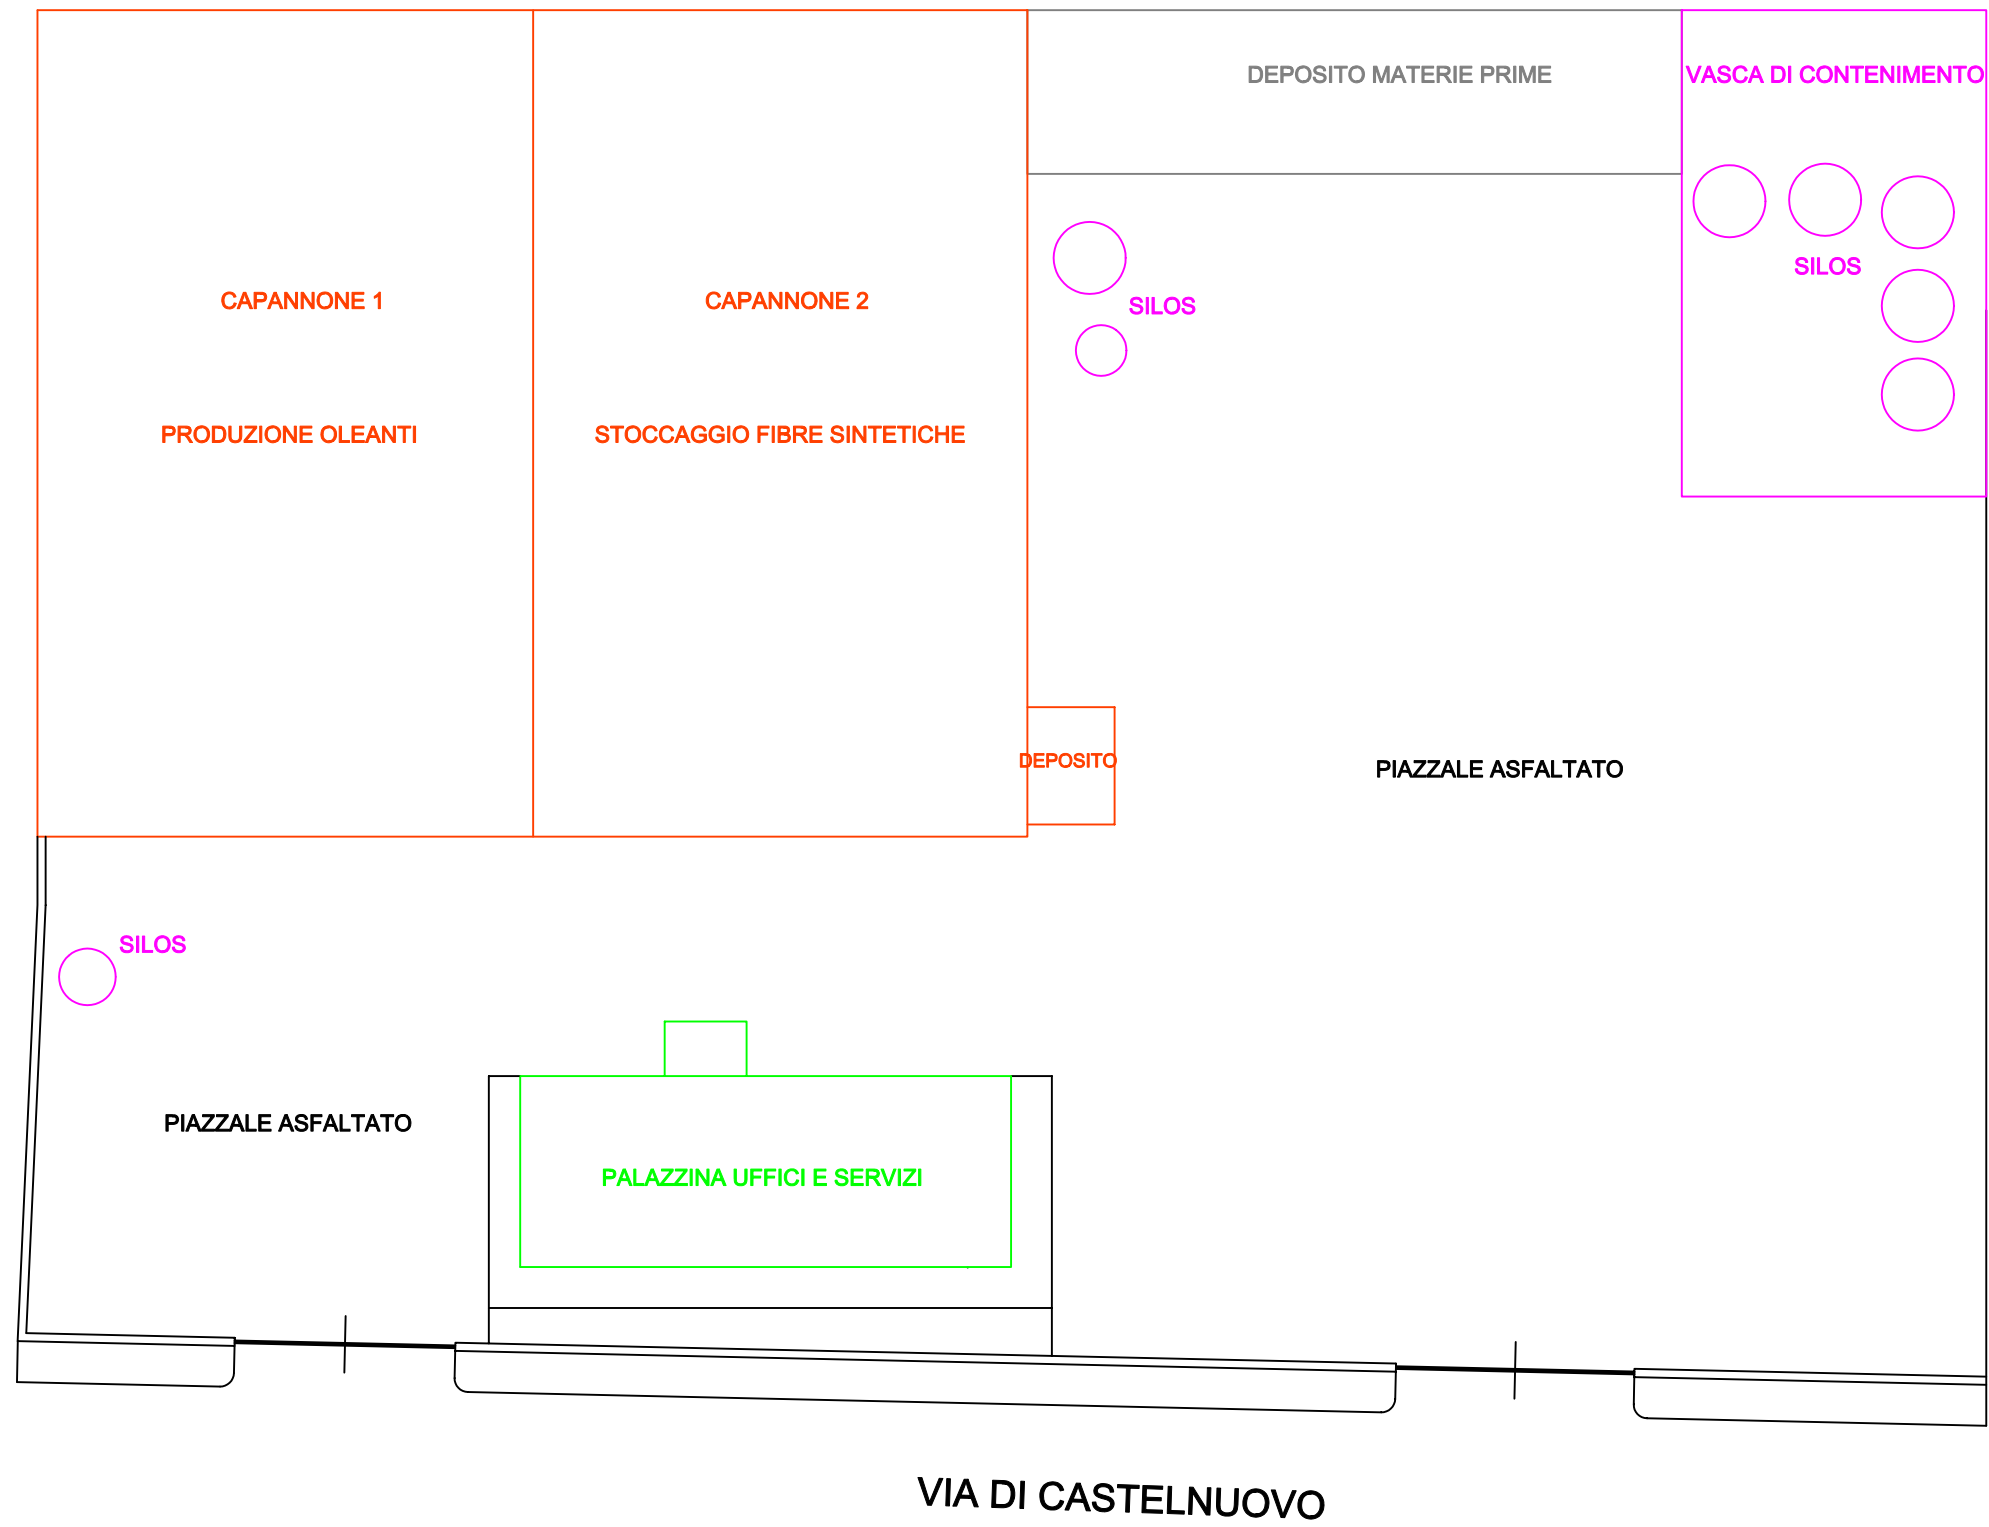
figura 3 - rilievo delle attività scala 1:400

Nella figura 2 si rappresenta l'inserimento dell'area di intervento nel contesto urbanizzato circostante; in figura 3 si rappresenta la planimetria generale allo stato di fatto dove si evidenziano i due capannoni in linea con copertura a volta, ad un piano fuori terra, con pianta rettangolare di circa 40 x 25 metri ciascuno; la palazzina adibita ad uffici prospiciente la via di Castelnuovo, il deposito delle materie prime ed i silos di stoccaggio dei liquidi utilizzati per la produzione.

Nel capannone prospiciente la gora del Palasaccio vengono prodotti gli oleanti mediante la miscelazione delle materie prime in una vasca in acciaio interrata. Nello stesso capannone sono stoccati i fusti dei prodotti ottenuti. Nel capannone 2, adiacente al primo, vengono stoccate, invece, fibre sintetiche di varia tipologia e natura raccolte in balle pressate. All'interno dello stesso capannone è installata una apposita pressa.

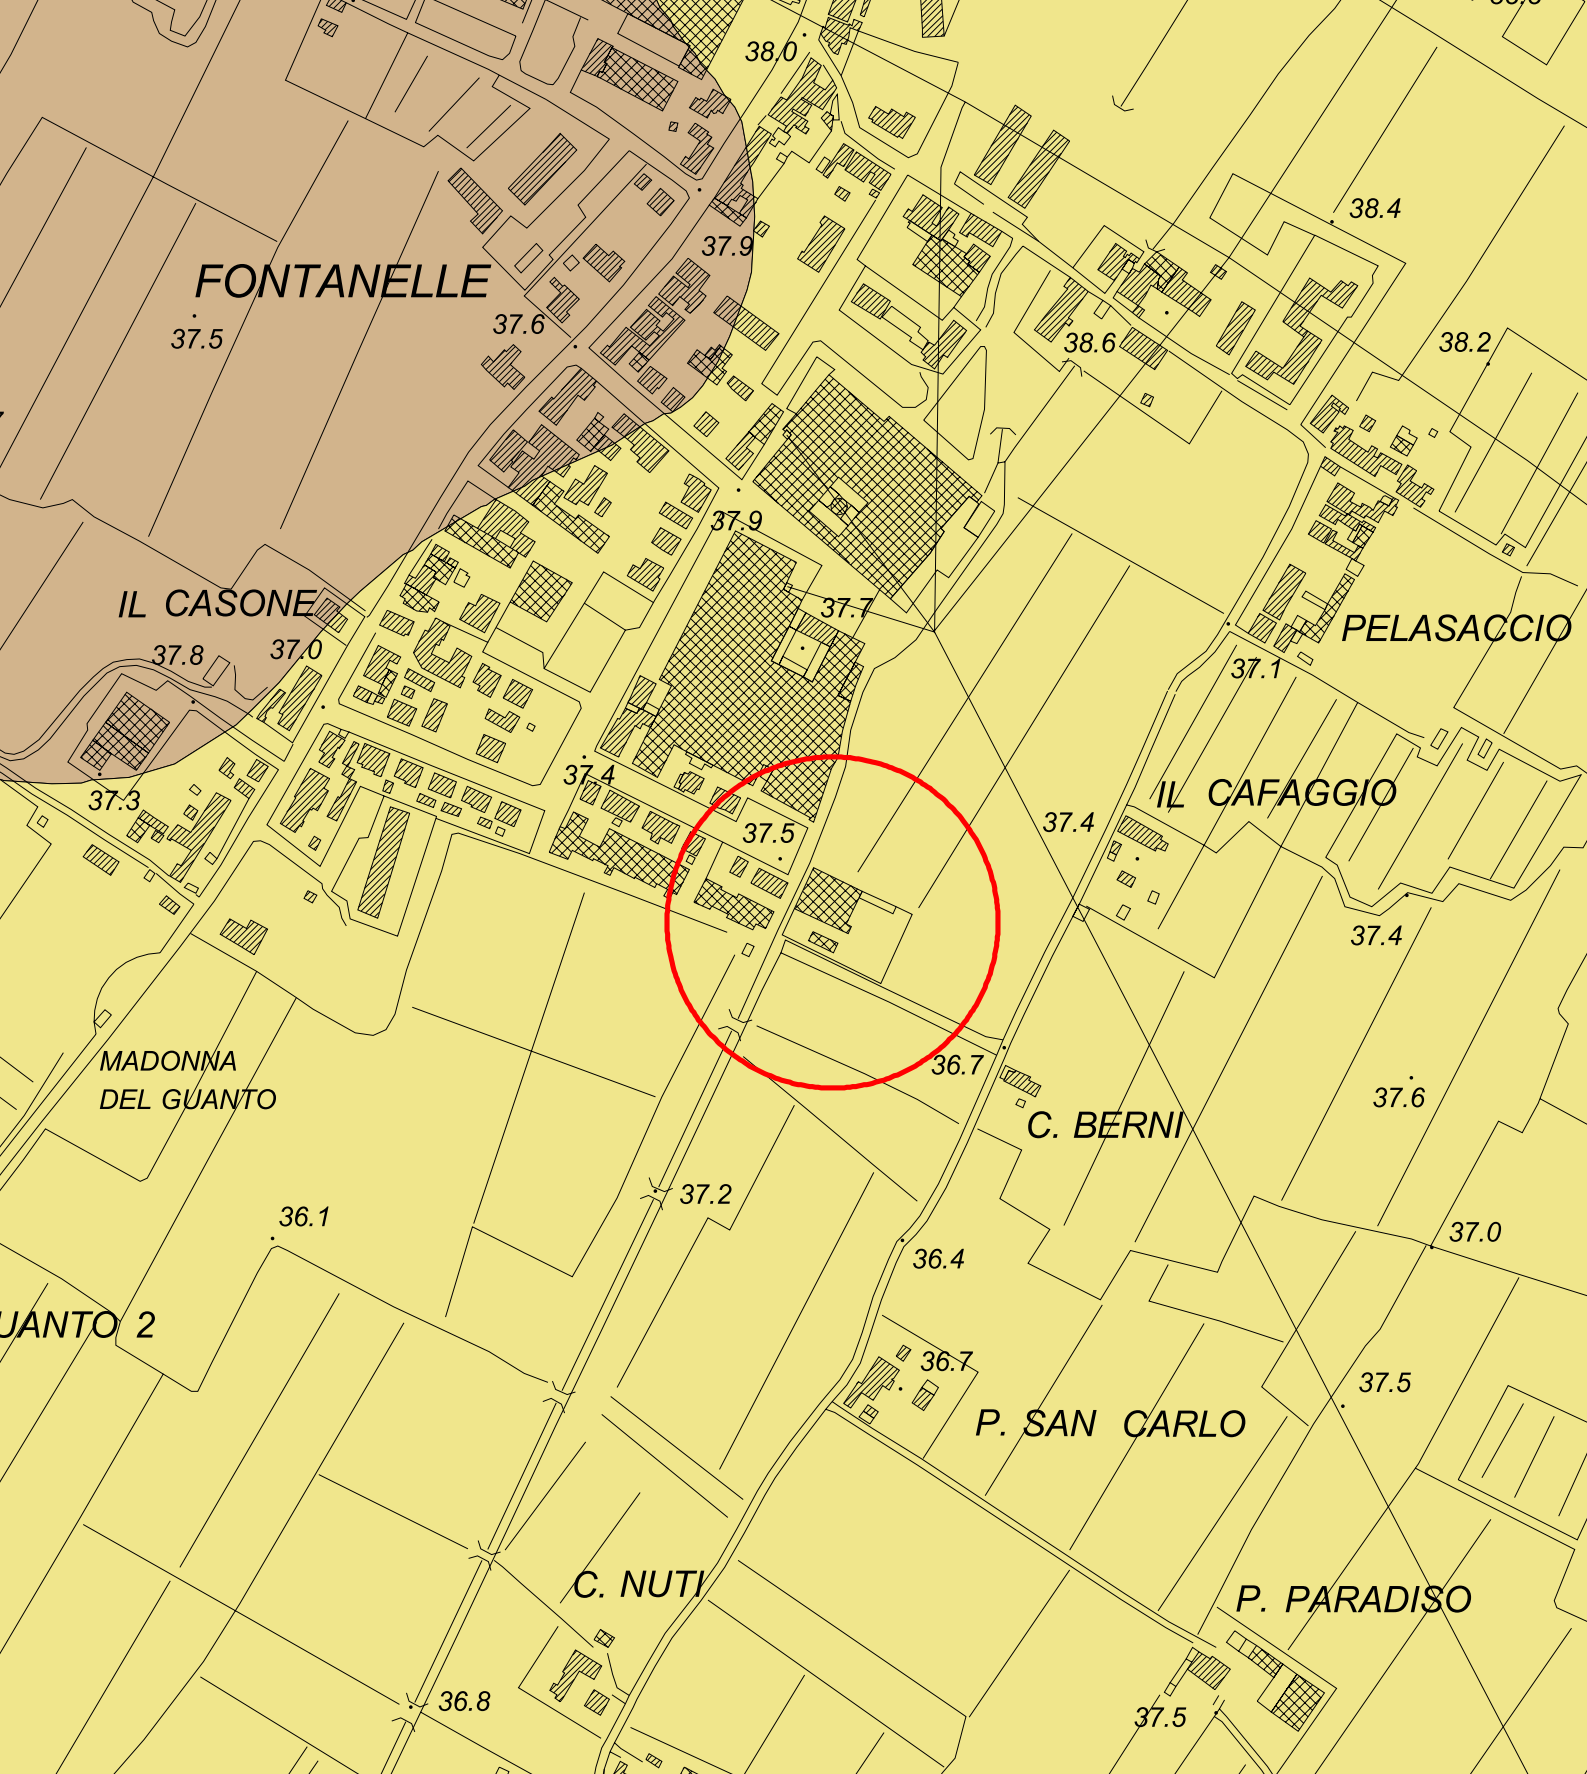
figura 4 - estratto della carta geolitologica del P.S. scala 1:5.000

depositi superficiali fluviali

terreni prevalentemente argillosi

terreni prevalentemente limosi

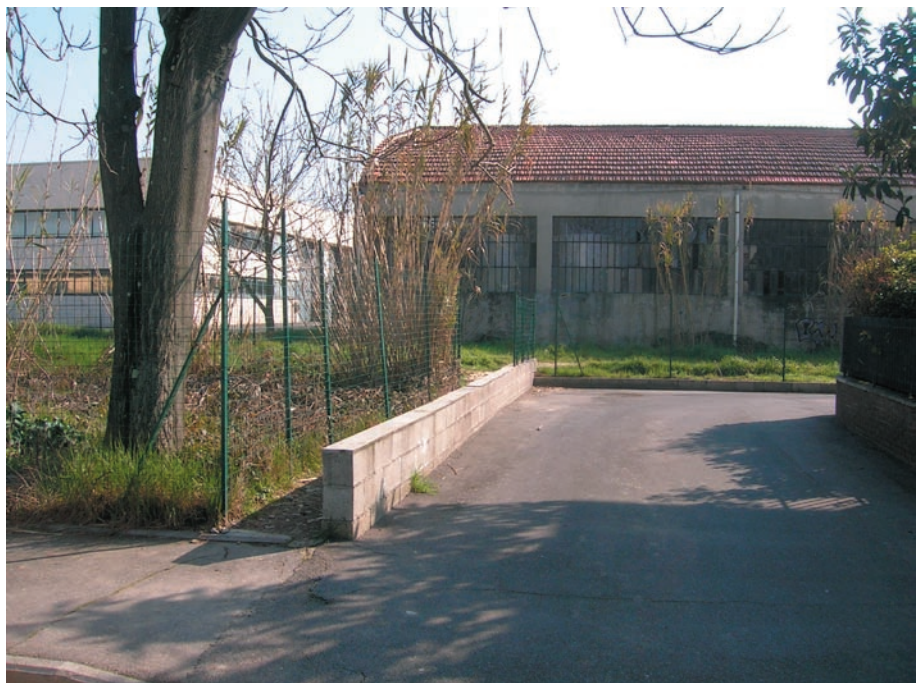
Nel tratto prospiciente l'insediamento industriale questo canale è coperto per un tratto di circa 150 metri per ritornare a giorno subito a valle degli edifici esistenti.

3. Attraversamento della
gora intubata da via Marino
a via di Castelnuovo.

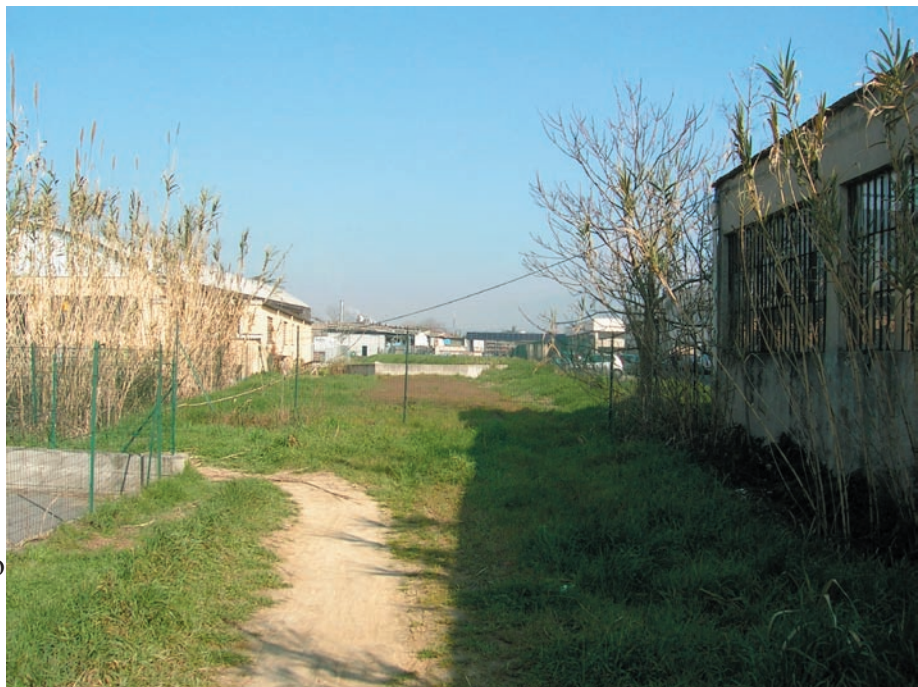
5. Vista verso nord del tratto intubato della gora

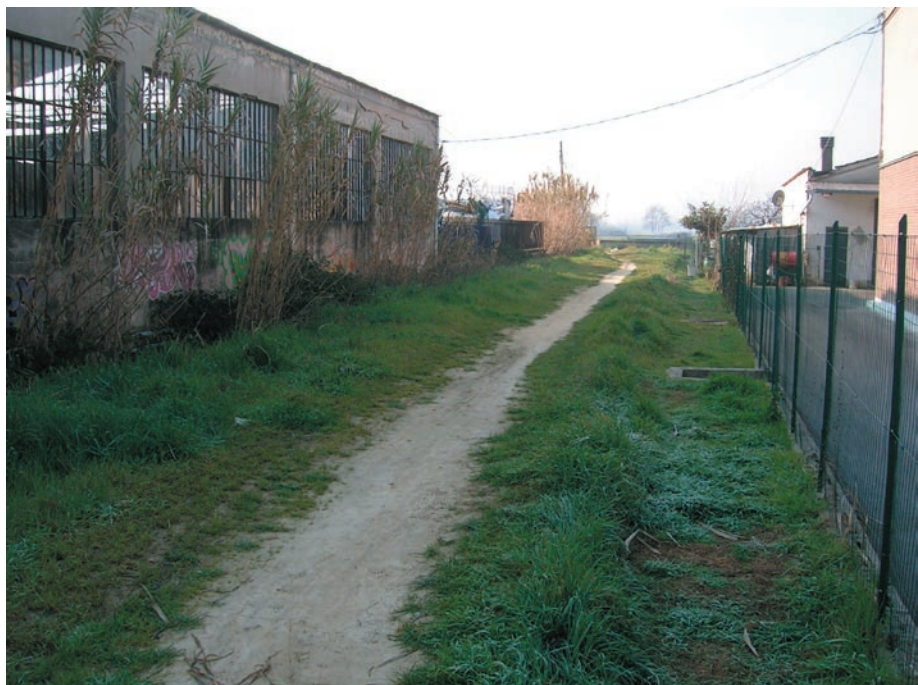
6. Vista verso sud del tratto intubato della gora

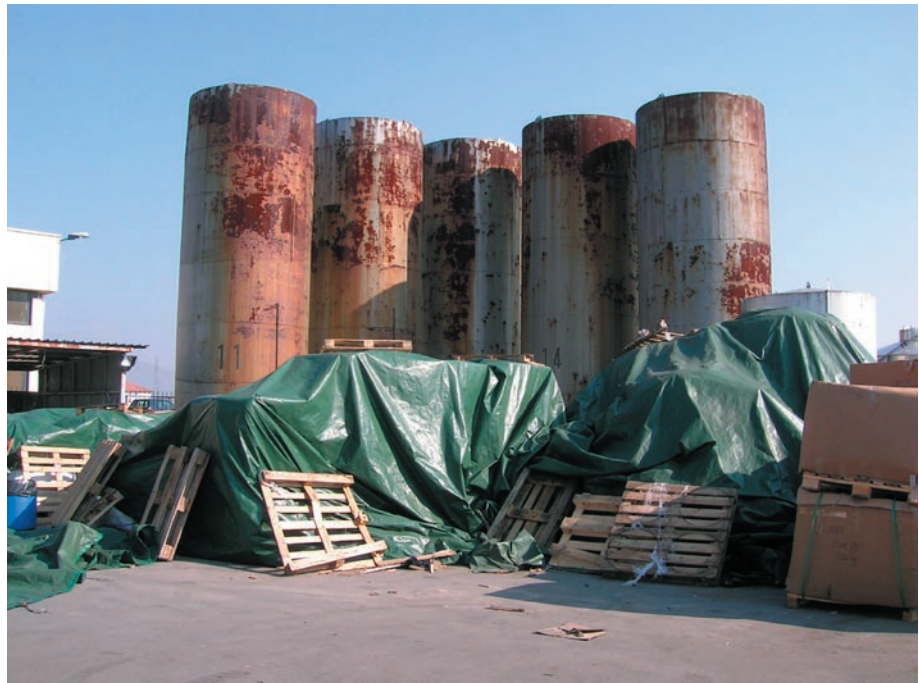
Tutta l'area adibita alla produzione è pavimentata con un manto di asfalto necessario per la circolazione dei mezzi pesanti di trasporto (camion) e dei mezzi di movimentazione dei materiali (muletti). Esternamente ai capannoni sono presenti dei silos per lo stoccaggio delle materie prime per la produzione degli oleanti intorno ai quali è stata realizzata una vasca di raccolta in cemento per il contenimento dei liquidi eventualmente fuoriusciti dai silos.

La pavimentazione in cemento ed asfalto di tutte le superfici impiegate nella produzione e nella movimentazione dei prodotti assicura, ed ha assicurato nel tempo, una buona protezione del terreno sottostante e delle acque di falda. Le verifiche sulla presenza di eventuali inquinanti (quindi il Piano di Investigazione) potranno essere fatte durante la campagna geognostica, comunque necessaria per la caratterizzazione geologico-tecnica del substrato di fondazione per la realizzazione delle nuove strutture edilizie.

11. Pavimentazione del piazzale della fabbrica

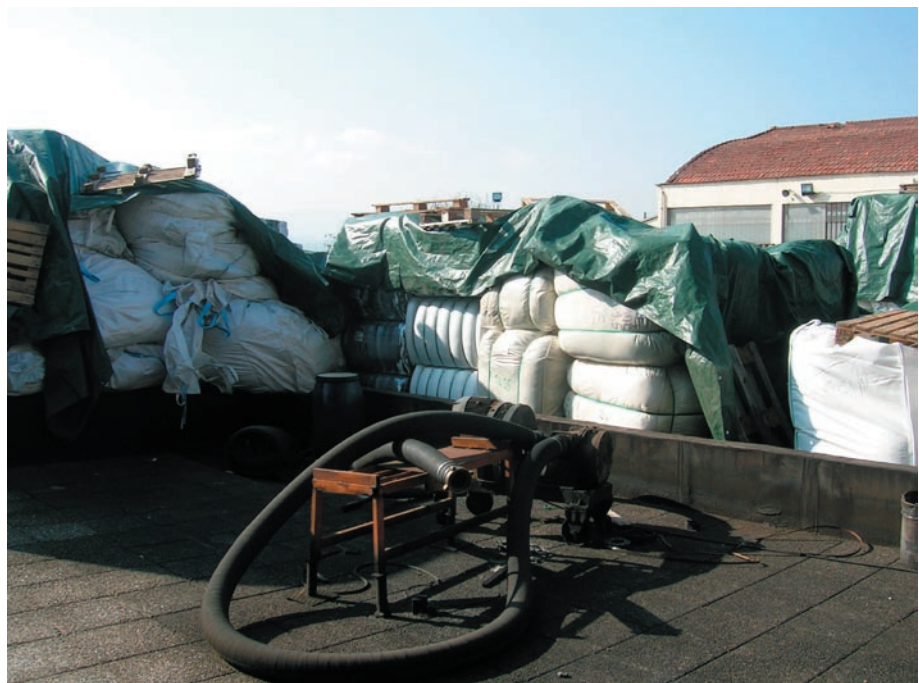
12. Vasca di contenimento dei silos

Tali campionamenti saranno da effettuare vicino alla vasca interrata nel capannone 1 dove si producono gli oleanti; vicino alla cisterna interrata utilizzata come serbatoio per l'olio combustibile per il riscaldamento; vicino alla vasca di raccolta dei liquidi costruita introno ai silos. In tutti e tre i casi i campioni saranno prelevati almeno a tre diverse profondità: 0-1 m; 1-2 m; 2-3 m.
