Piano Strutturale 2024

Elaborato conoscitivo per la
definizione della struttura insediativa
Tessuto residenziale e Misto

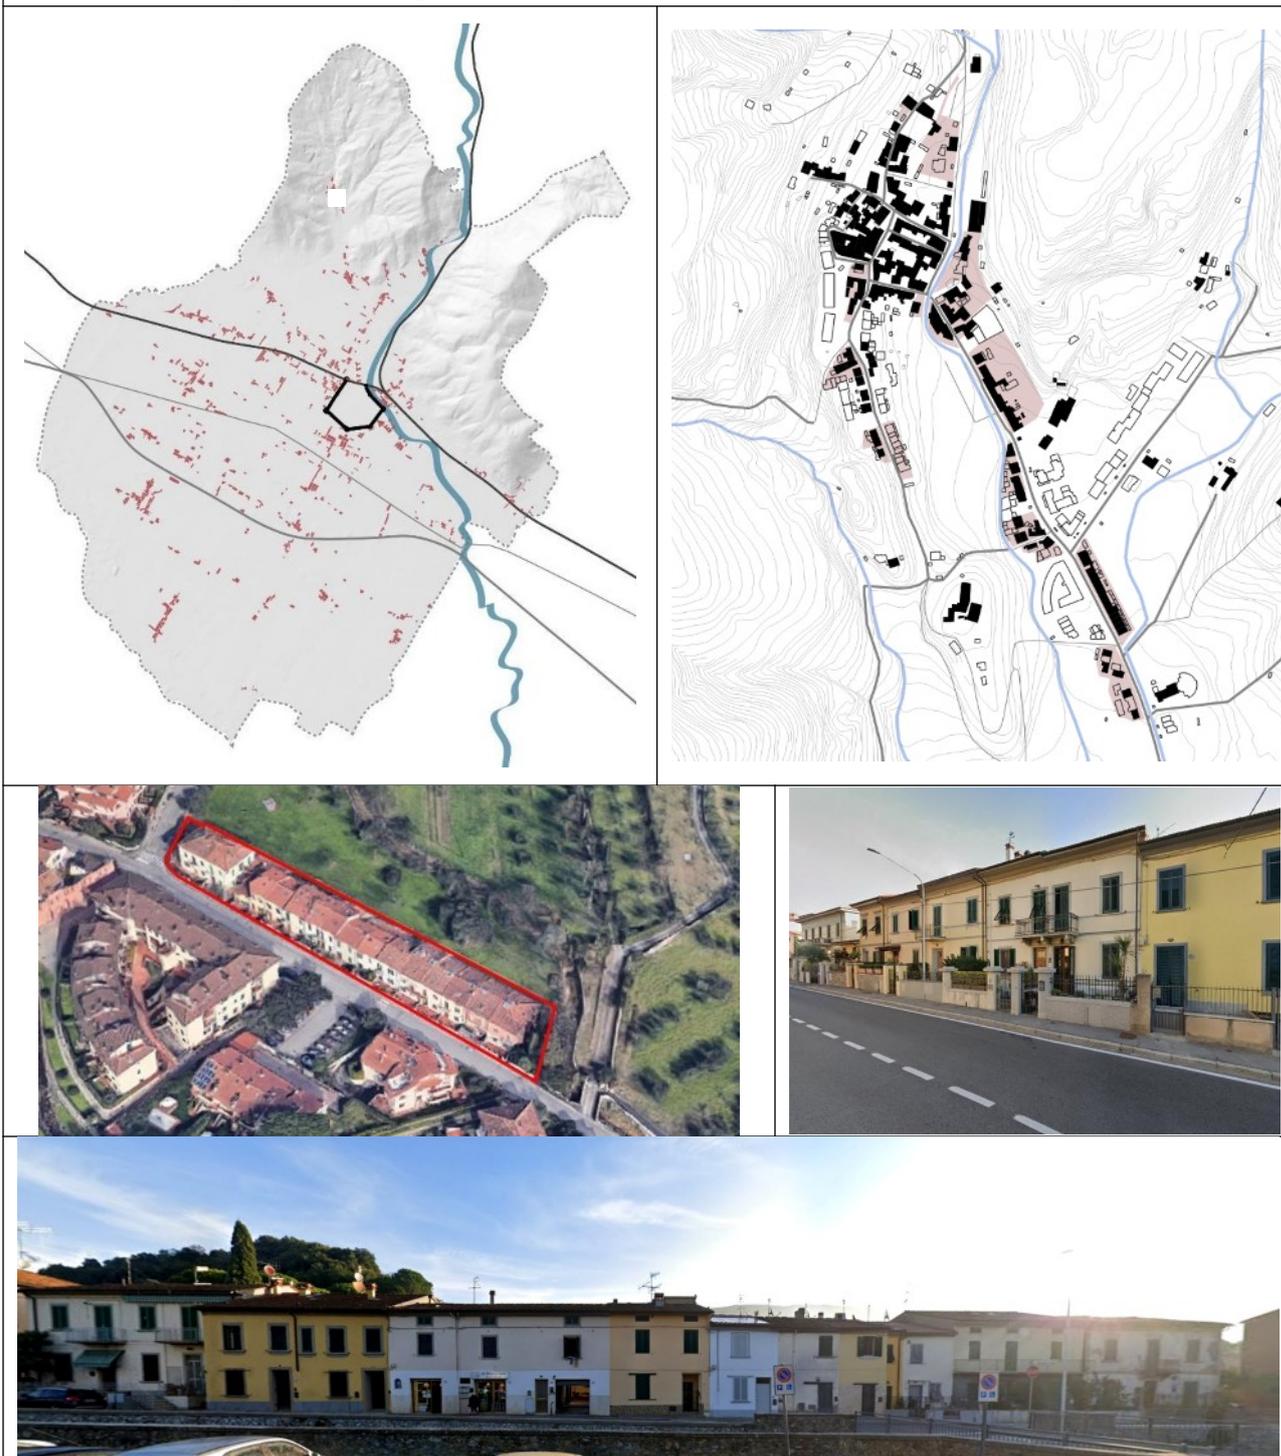
Via di Cantagallo – Figline Il tessuto esaminato nella frazione di Figline, lungo via di Cantagallo, presenta funzione prettamente residenziale e conserva i caratteri originari dell’edificato, il cui filo è arretrato rispetto alla viabilità per ospitare il piccolo resede pavimentato. La tipologia edilizia è quella della schiera a due piani e copertura a doppia falda e, soprattutto nella porzione settentrionale del tessuto, sono ancora presenti le persiane tradizionali in facciata e le cornici alle finestre. Poco alterata anche la tipologia e i materiali delle recinzioni e dei cancelli di ingresso alle singole unità abitative.

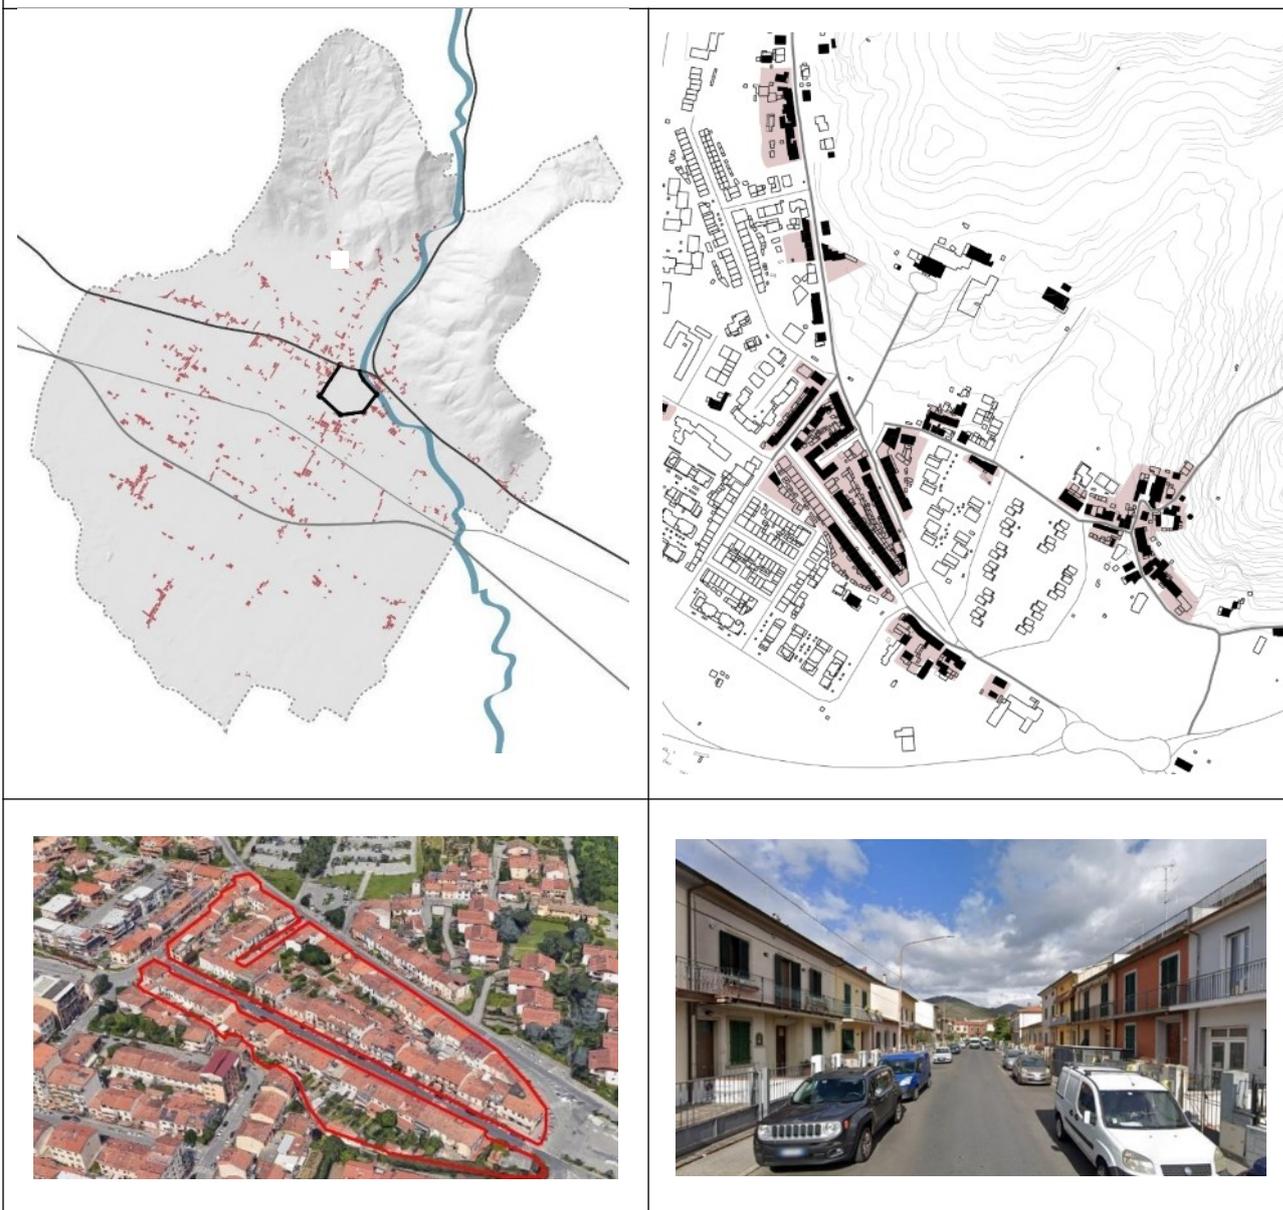
Via Agostino Bruno – Le Lastre Il tessuto esaminato nella frazione delle Lastre, lungo via Agostino Bruno, presenta una tipologia edilizia a schiera a uno, due e tre piani e copertura a doppia falda: la funzione è prettamente residenziale e il filo dell'edificato è arretrato rispetto alla viabilità per ospitare il piccolo resede di norma pavimentato e solo in sporadici casi inerbito. Prevale la presenza delle persiane tradizionali in facciata e le cornici alle finestre, talvolta sostituite con tapparelle avvolgibili. Poco alterata anche la tipologia e i materiali delle recinzioni e dei cancelli di ingresso alle singole unità abitative.

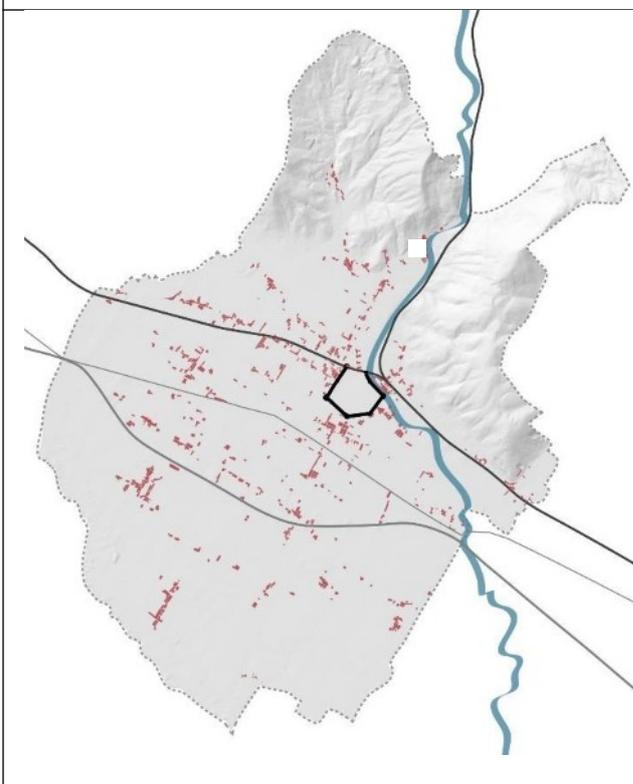
Via della Cooperazione – Santa Lucia Il tessuto esaminato nella frazione di Santa Lucia, lungo via della Cooperazione, presenta una tipologia edilizia a schiera della stessa altezza, ovvero a due piani e copertura a doppia falda: la funzione è prettamente residenziale e il filo dell'edificato è arretrato rispetto alla viabilità per ospitare il resede, pavimentato o inerbito, e talvolta un piccolo volume garage con accesso diretto dalla pubblica via.

Nell'ultimo decennio sono stati fatti interventi che hanno modificato i prospetti, portandoli alle loro iniziali proporzioni e aggetti: sono stati infatti eliminati molti degli infissi in alluminio che erano stati messi in aggiunta agli originari.

Poco alterata anche la tipologia e i materiali delle recinzioni e dei cancelli di ingresso alle singole unità abitative.

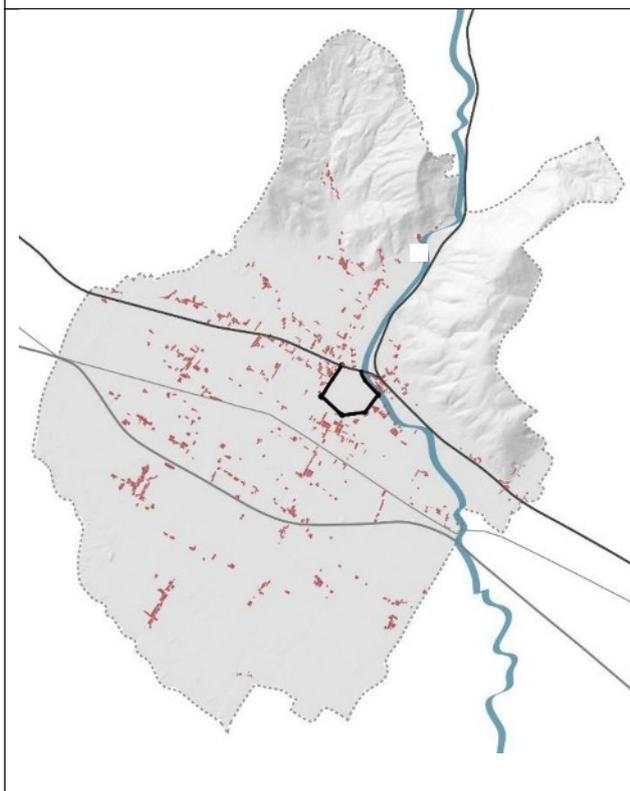
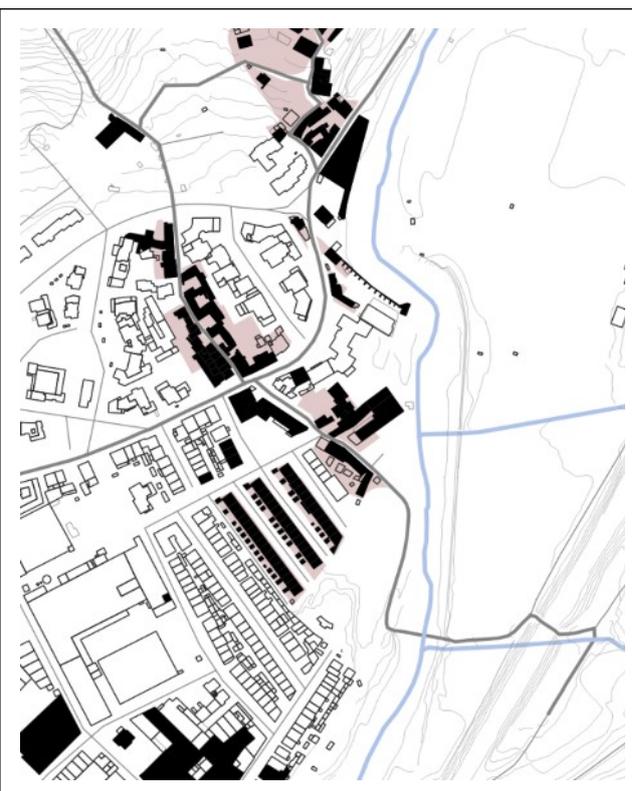
Via Guado a Santa Lucia – Santa Lucia Il tessuto esaminato nella frazione di Santa Lucia, lungo via Guado, presenta una tipologia edilizia di case in linea a filo strada, di due piani e copertura a doppia falda: la funzione è prettamente residenziale. L'intervento pubblico della nuova area a parcheggio ha modificato il rapporto originario che questo tessuto aveva con il fiume, su cui affacciava direttamente. Poco alterata invece la tipologia e i materiali delle finiture dei prospetti.

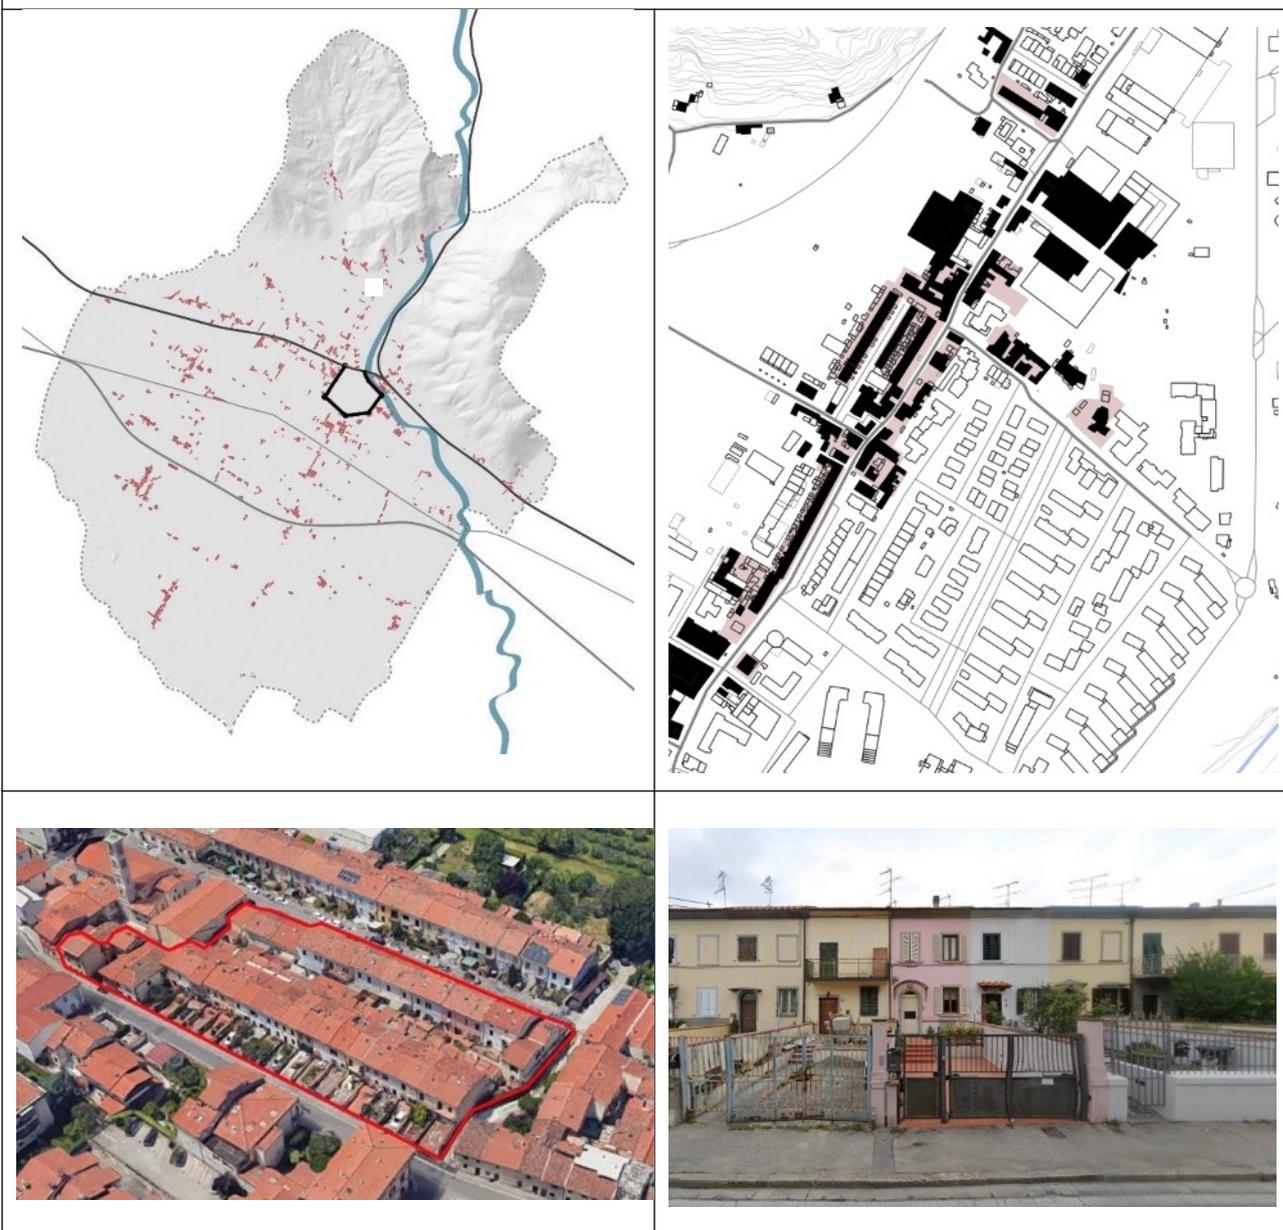
Via Bologna – via Maiani Il tessuto esaminato si affaccia da un lato su via Bologna e dal lato opposto su via don Leonello Maiani: presenta funzione prettamente residenziale e conserva sostanzialmente i caratteri originari dell’edificato, il cui filo è un poco arretrato rispetto alla viabilità in via Maiani - per ospitare il piccolo resede pavimentato - mentre è più arretrato dal lato di via Bologna - tanto da ospitare la lunghezza dell’autovettura. La tipologia edilizia è quella della schiera a due piani e copertura a doppia falda: pochi gli interventi che ne hanno alterato le finiture e le cromie originarie, come anche i materiali delle recinzioni e dei cancelli di ingresso alle singole unità abitative.

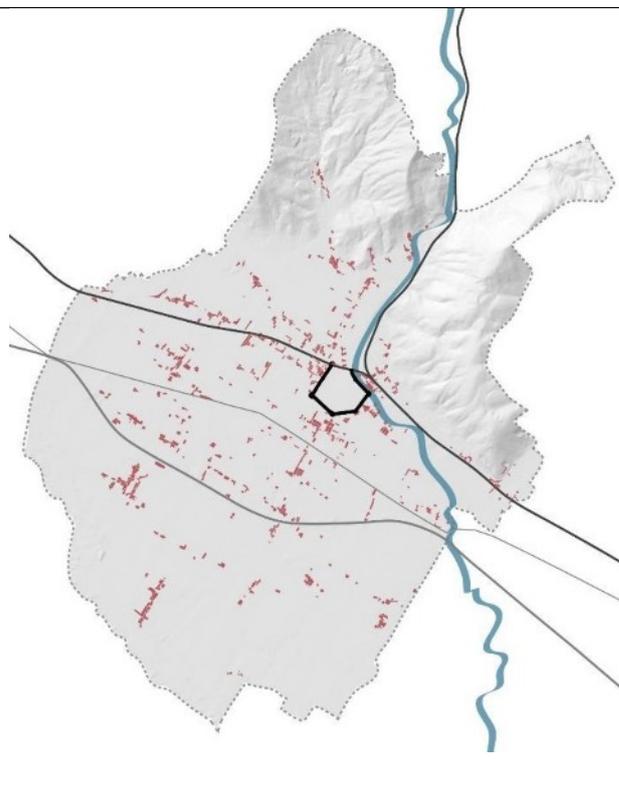
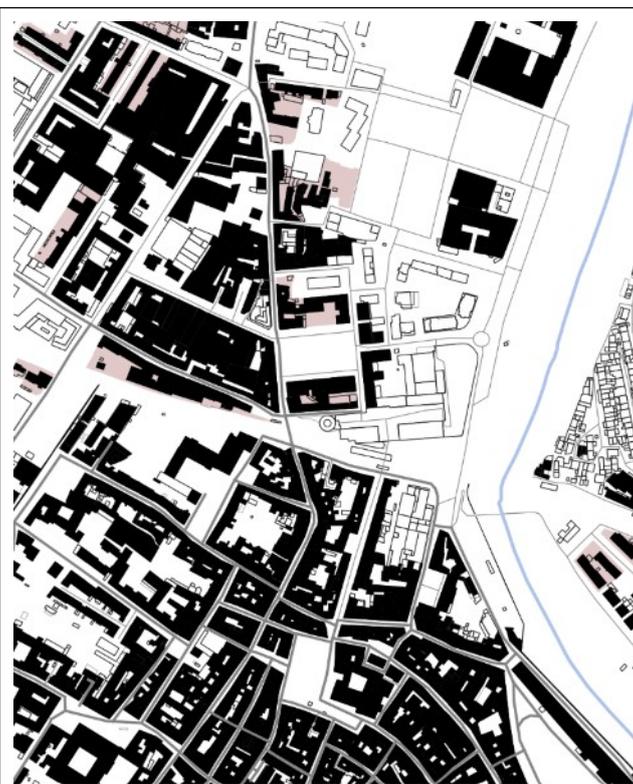
Piazza Giovanni Ciardi – Il tessuto esaminato è quello che si affaccia su piazza Ciardi, a nord ovest del centro storico: il tessuto costituisce l'intero isolato e si presenta compatto e di altezza elevata. La funzione è residenziale ai piani superiori mentre il piano terra prospiciente la piazza e lungo via Porta al Serraglio presenta attività commerciali al dettaglio.

La tipologia edilizia è quella del palazzo storico toscano, con persiane di colore verde e intonaco nelle cromie del giallo e sostanzialmente invariate le caratteristiche architettoniche.

La corte interna all'isolato è ad oggi saturata di volumi accessori e di servizio e in larga parte impermeabile.

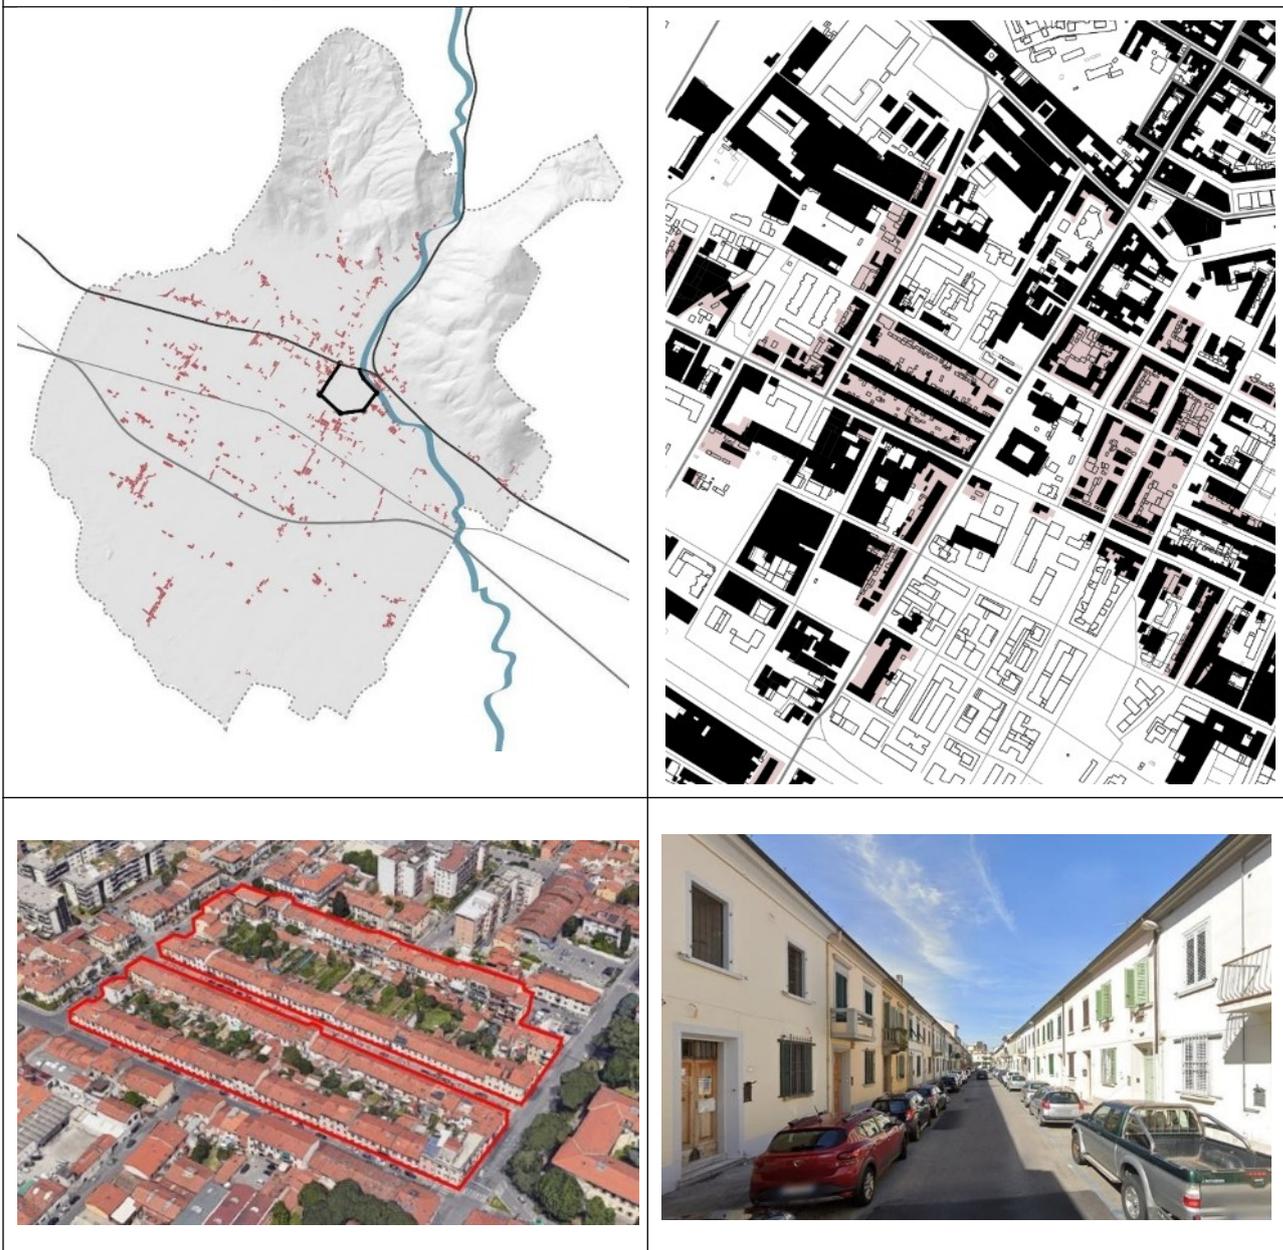
Via Marco Roncioni - via della Previdenza - via Compagnetto da Prato – I due isolati compresi tra queste tre strade rappresentano il tipico esempio di tessuto lineare storico caratterizzato da una tipologia di case a schiera a due/tre piani con copertura a doppia falda e finiture tipiche toscane: un grande spazio pertinenziale interno all’isolato frazionato per le singole unità immobiliari, con suolo permeabile e abbastanza ricco di presenze arboree. Tutti gli edifici sono a filo strada, ovvero si affacciano su marciapiedi e hanno mantenuto inalterati i propri caratteri formali originali.

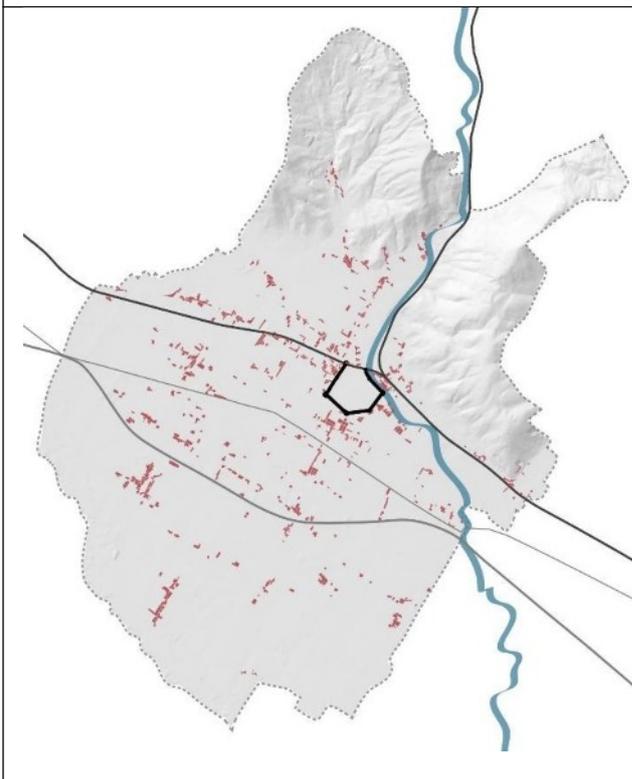
Via Giuseppe Valentini – via Marsala - Il tessuto esaminato è quello che si affaccia sul lato occidentale su via Marsala, mentre su via Valentini sul lato orientale: la funzione è prettamente residenziale e la tipologia edilizia prevalente è quella della schiera storica di due piani più il piano sottotetto. Il fronte edilizio è arretrato per ospitare il piccolo resede di ingresso che a volte è pavimentato ed altre risulta invece permeabile; prevale la presenza delle persiane tradizionali in facciata di diverse cromie, talvolta sostituite con tapparelle avvolgibili. Poco alterata la tipologia e i materiali delle recinzioni e dei cancelli di ingresso alle singole unità abitative.

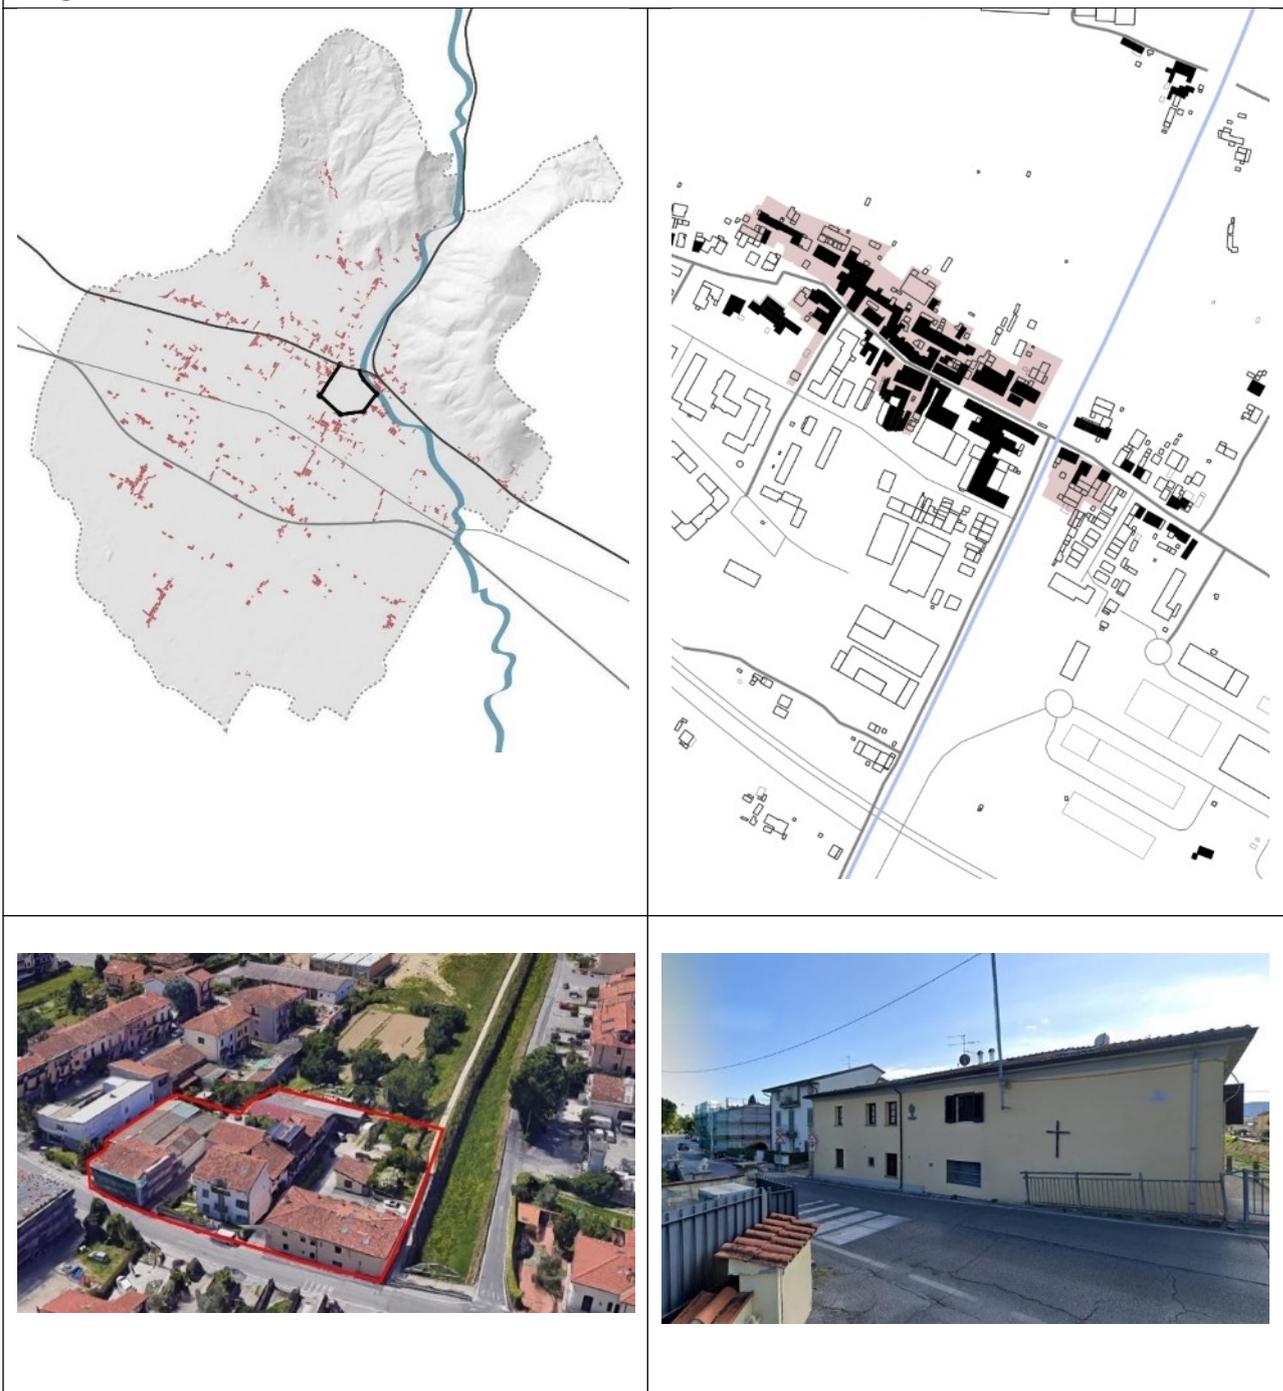
Via di Casale - Casale Il tessuto esaminato si trova nella frazione di Casale ed è molto differente rispetto ai tessuti lineari finora esaminati: gli edifici in linea qui presenti infatti hanno una tipologia edilizia mista, con altezza che varia da due a tre piani fuori terra e con volumi secondari adibiti a garage con accesso diretto da pubblica via. Non c'è un ordine o una regola dei rapporti tra i pieni e i vuoti ma gli edifici hanno mantenuto i propri caratteri originari e identitari del luogo.

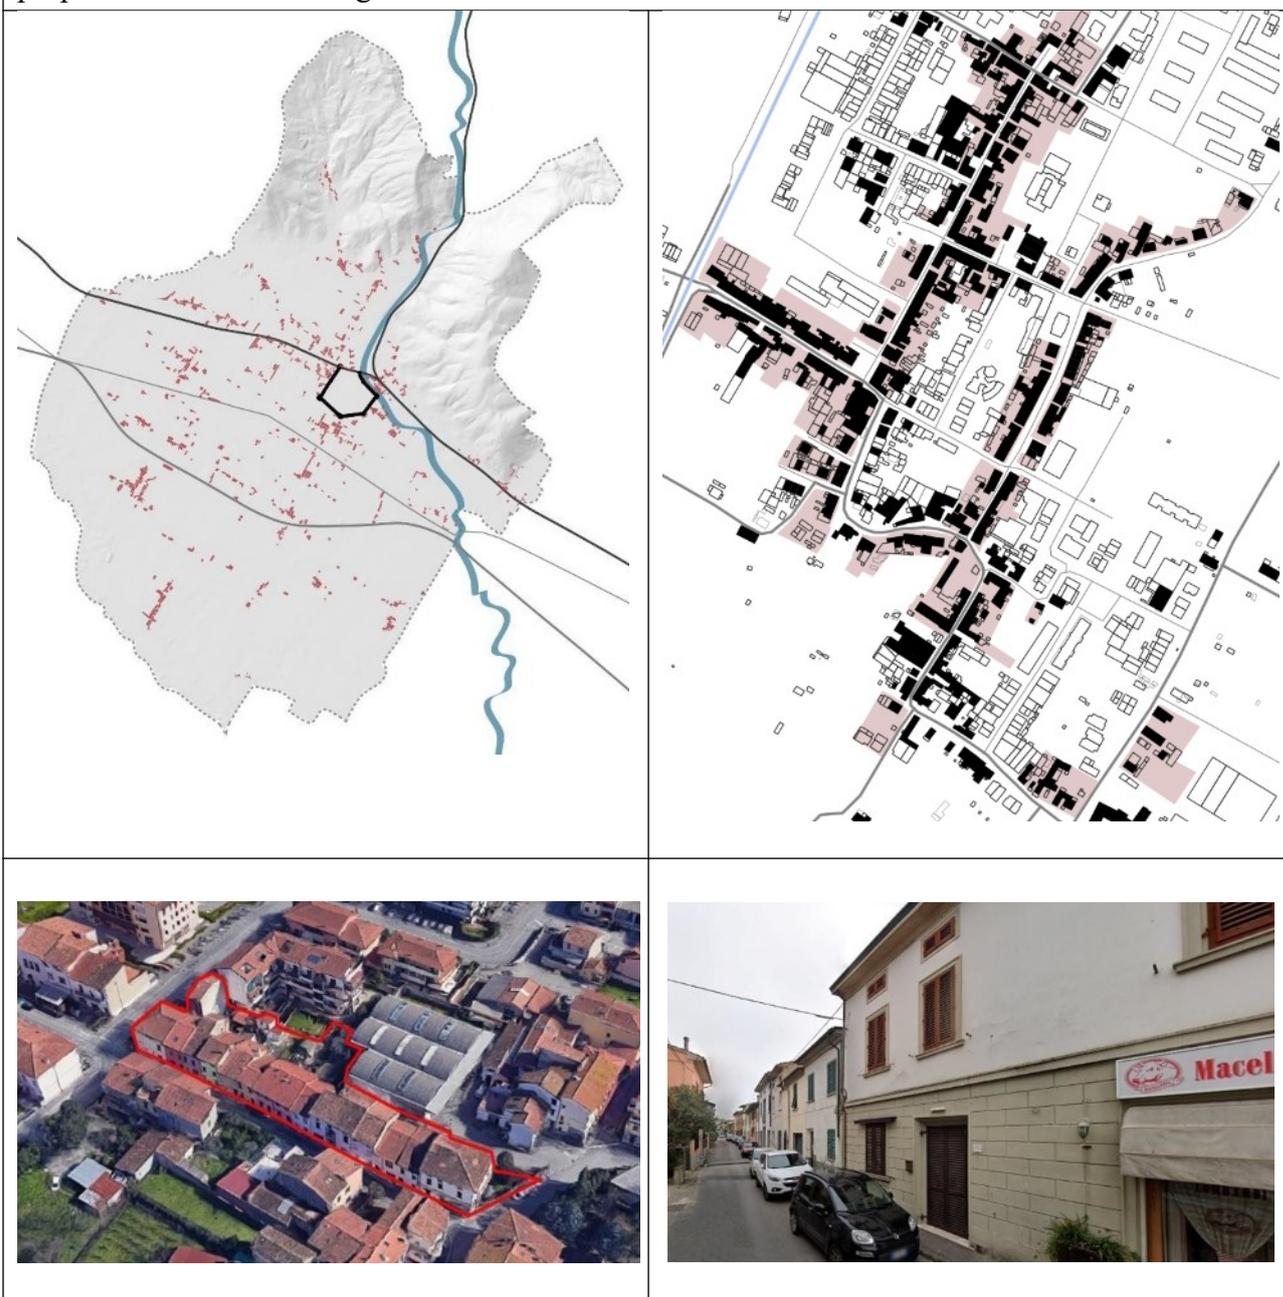
Via Ventisette Aprile - Iolo Il tessuto esaminato si trova nella frazione di Iolo, principalmente residenziale con qualche episodio commerciale a piano terra: il tessuto compatto ha la caratteristica tipologia della casa a schiera, con un'altezza che varia da due a tre piani fuori terra. Il fronte edilizio è a filo strada, ovvero si affacciano su marciapiedi e hanno mantenuto inalterati i propri caratteri formali originali.

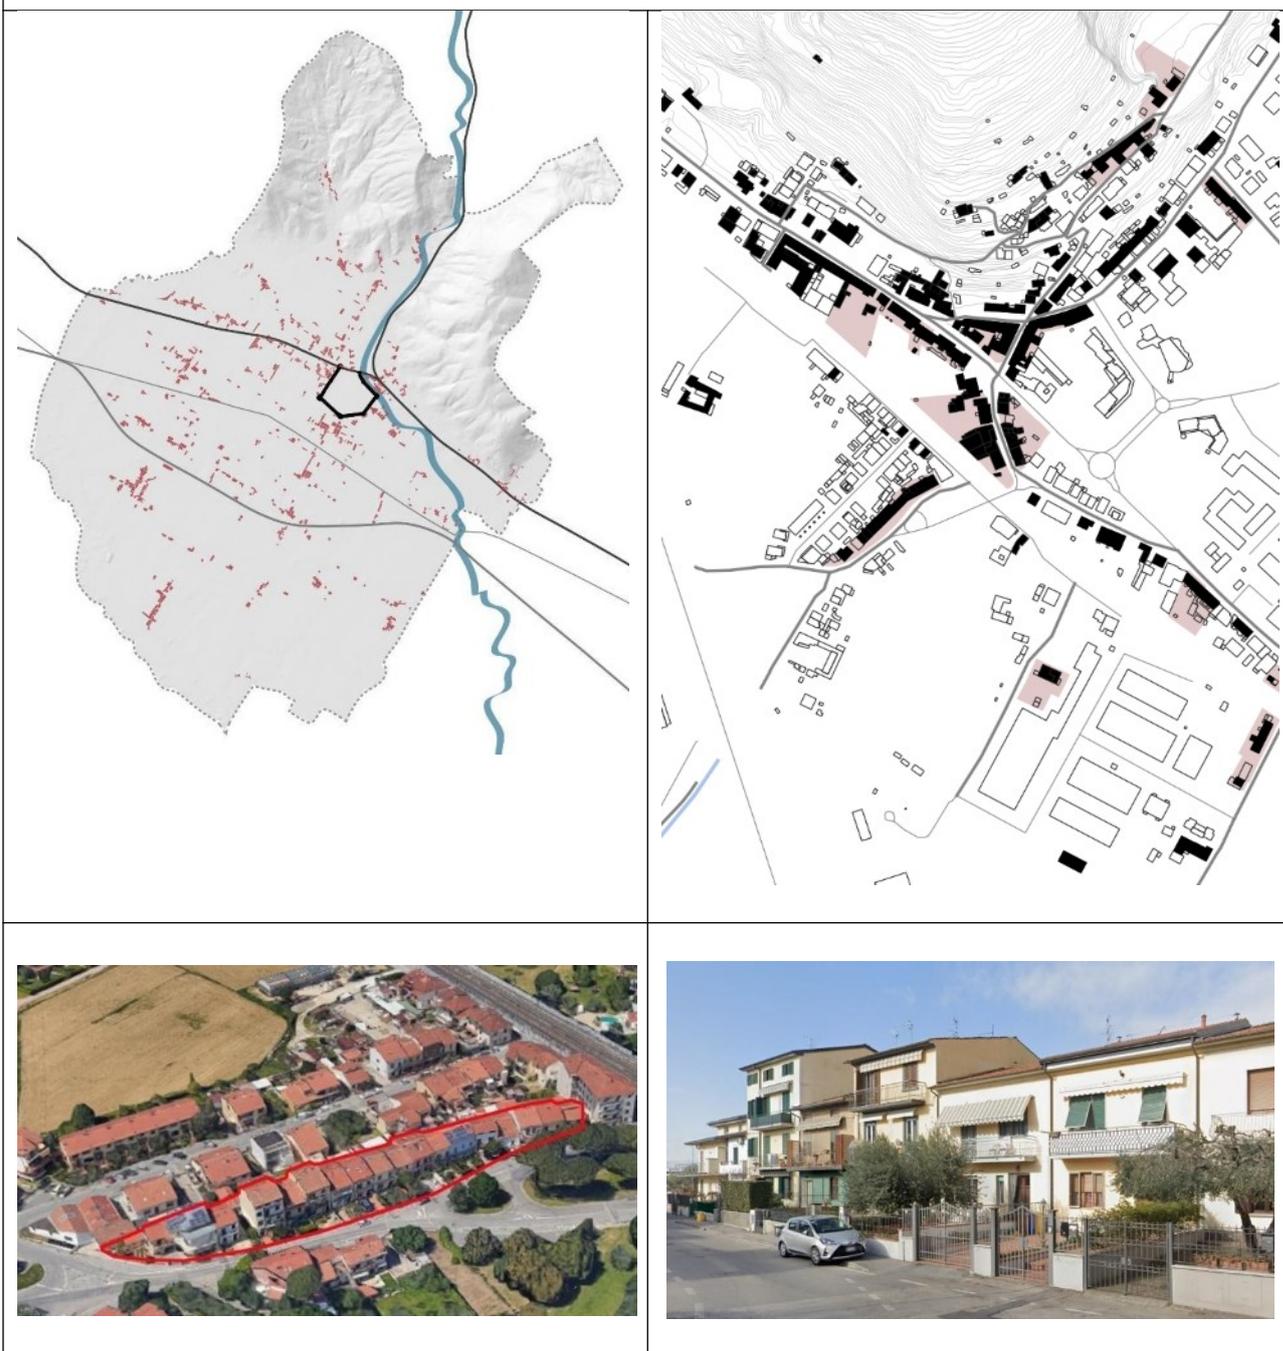
Via Traversa Cellerese – La Querce Il tessuto esaminato si trova nella frazione della Querce lungo via traversa Cellerese: la funzione è prettamente residenziale e la tipologia edilizia è mista, con altezza variabile tra due e tre piani fuori terra. Il fronte edilizio è arretrato rispetto al filo della strada ed ospita un resede piuttosto ampio, a volte pavimentato o, più di rado, permeabile.

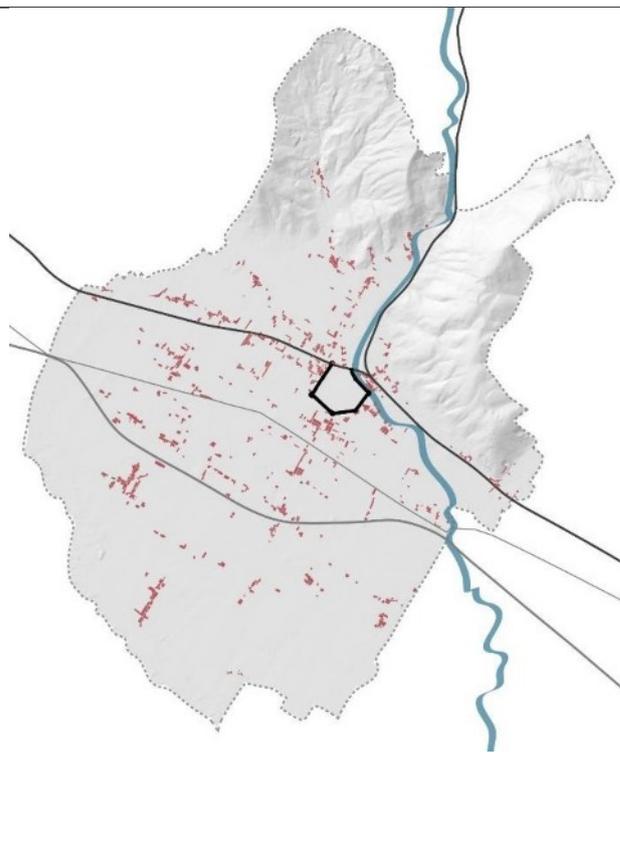
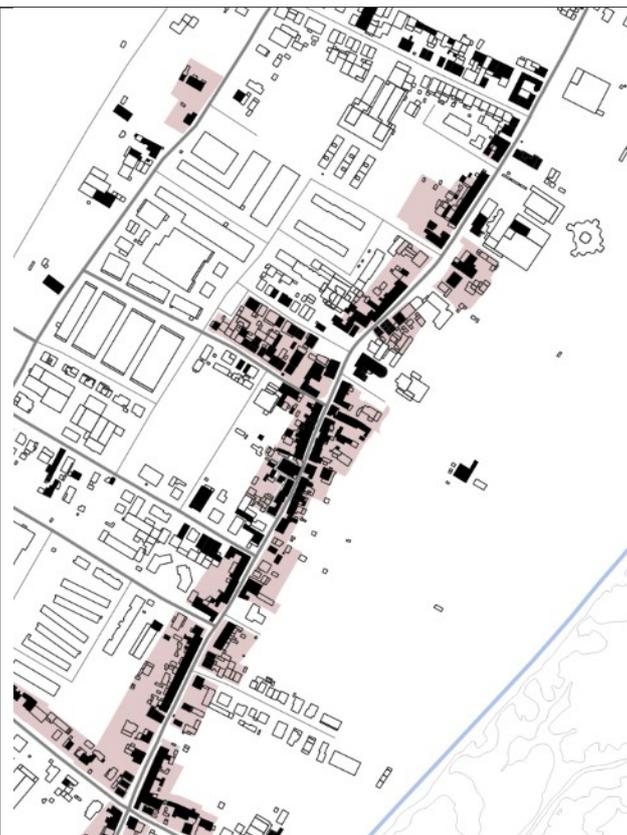
Via Giulio Braga - Tavola Il tessuto esaminato si trova nella frazione di Tavola lungo via Giulio Braga: la funzione è prettamente residenziale e tutti gli edifici sono a filo strada, ovvero si affacciano su marciapiedi e hanno tipologia edilizia mista di due/ tre piani e copertura a doppia falda. Le aree pertinenziali, che affacciano sul retro, presentano molta superficie permeabile e arborata.

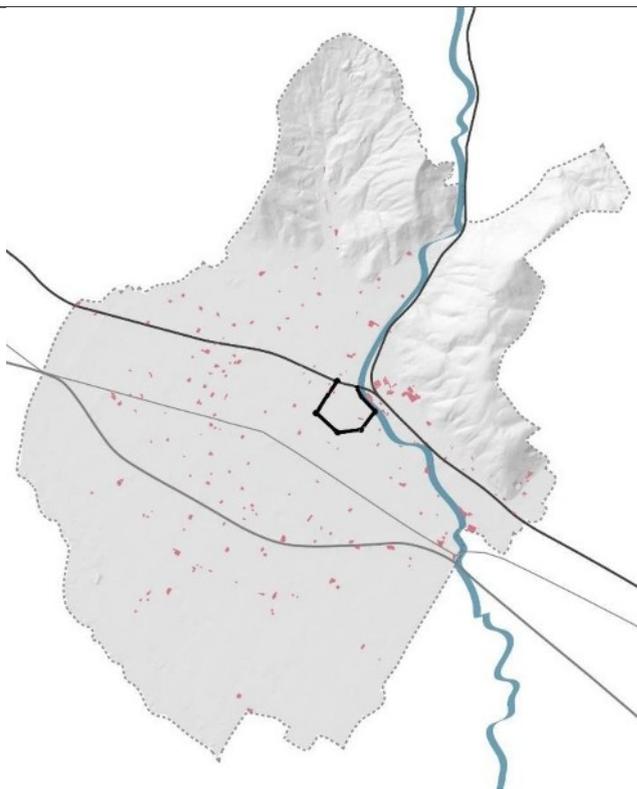
Via Giovanni Amendola Il tessuto esaminato si trova nelle immediate vicinanze del centro storico, attraversato il Bisenzio percorrendo il ponte al Mercatale: sono principalmente singoli villini esclusivamente residenziali, con un'altezza che varia da due a tre piani fuori terra, dai caratteri architettonici di pregio quali modanature in facciata, ben mantenuti e tipologicamente inalterati. Gli spazi pertinenziali sono principalmente permeabili con una presenza consistente di essenze arboree.

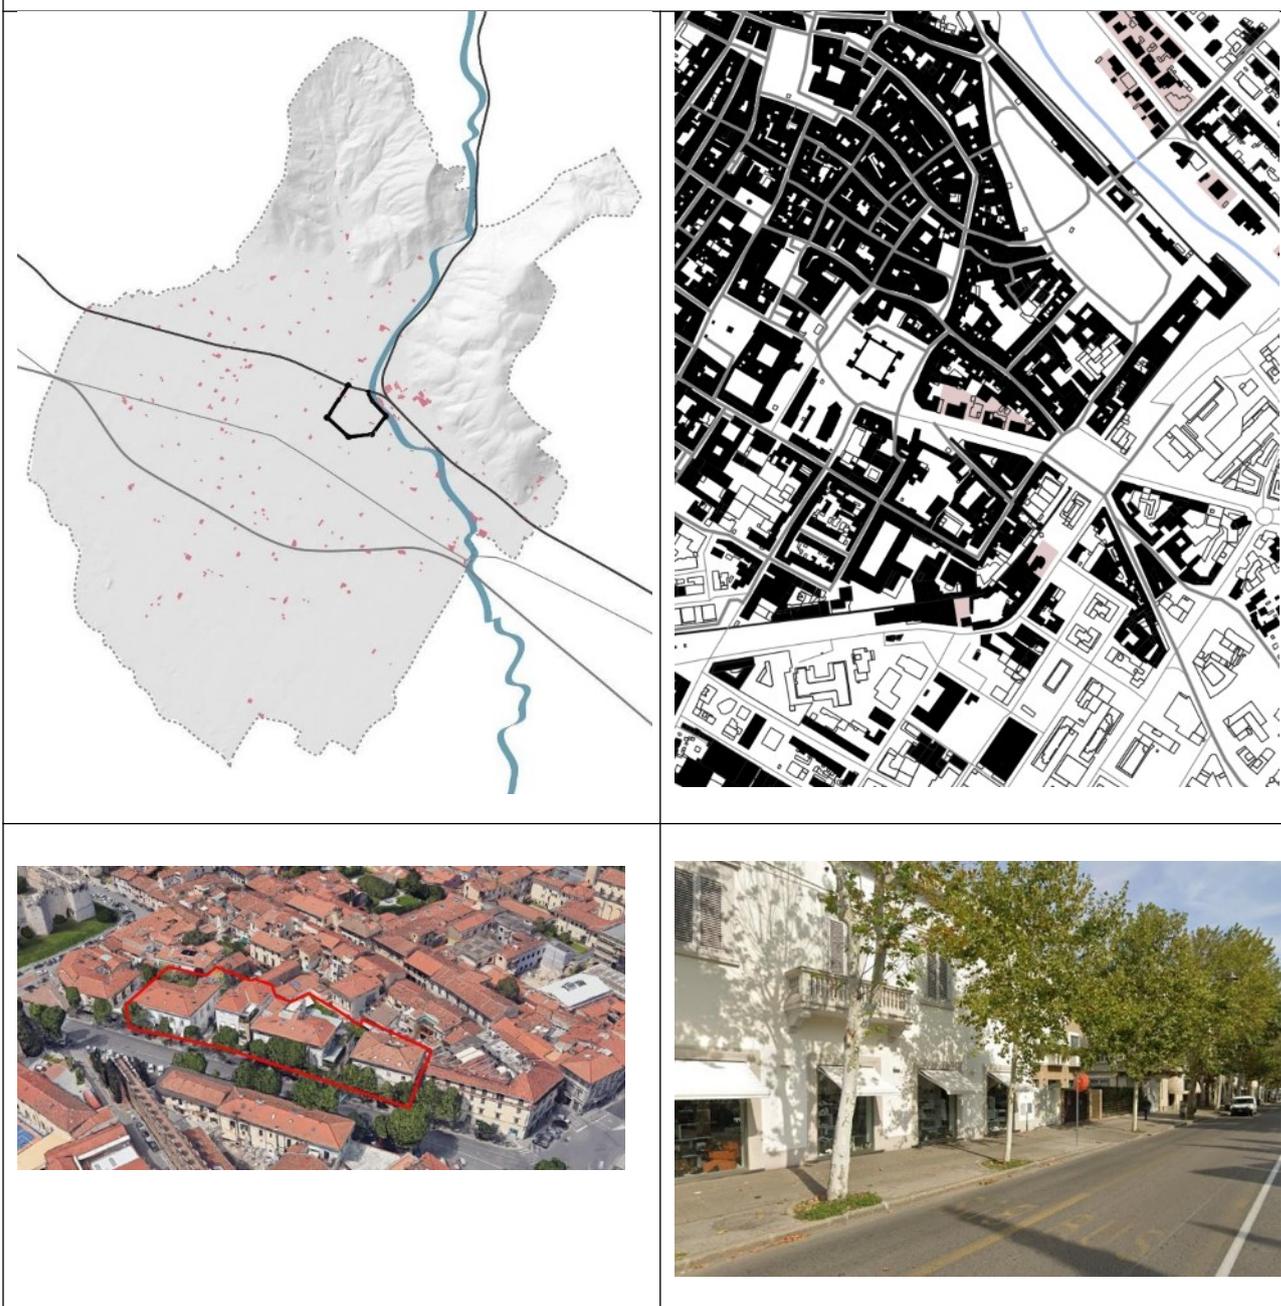
Viale Piave – Centro storico Il tessuto esaminato si trova all'interno del centro storico, lungo viale Piave che collega piazza San Marco con il Castello dell'Imperatore: sono villini/piccoli condomini con funzione residenziale ai piani superiori e commerciale al piano terra, con un'altezza che varia da due a tre piani fuori terra. Tutti hanno caratteri architettonici di pregio quali modanature in facciata, ben mantenuti e tipologicamente inalterati, ad eccezione di uno che ha subito – nell'ultimo quinquennio – un restyling pur lasciando inalterate le proporzioni e i rapporti tra i pieni e i vuoti. Gli spazi pertinenziali sono sui retri e sono principalmente permeabili.

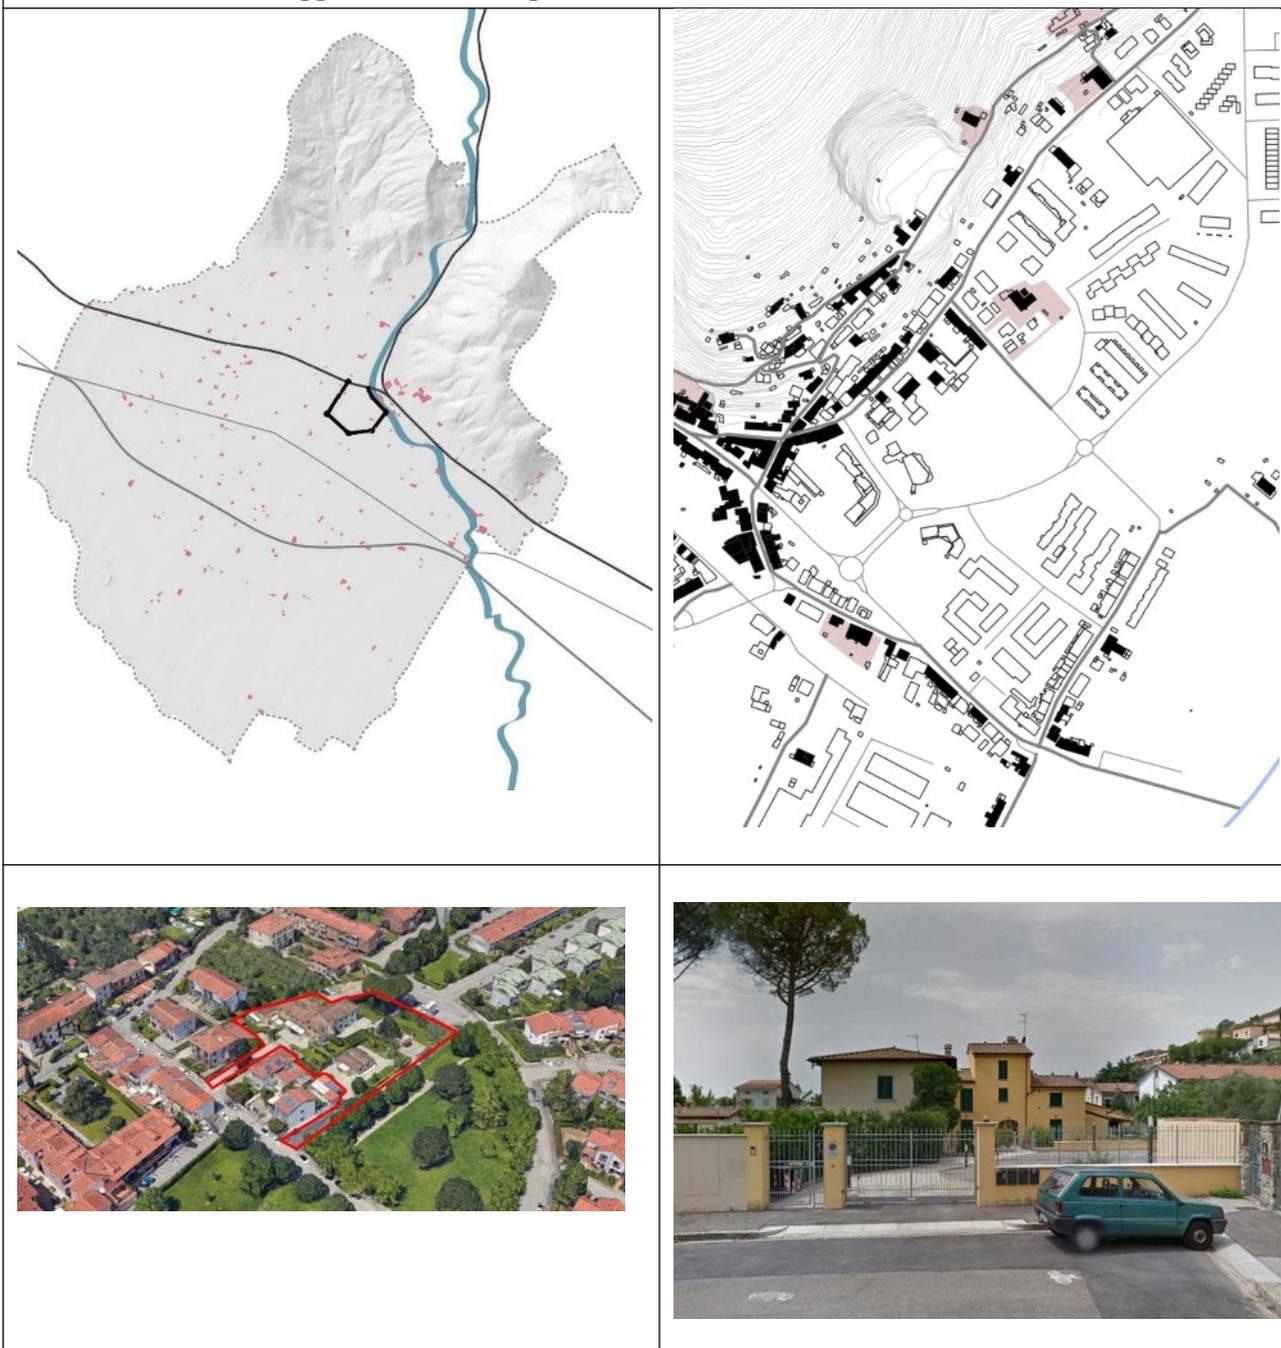
Via Banco Tanini – La Querce Il tessuto esaminato si trova nella frazione della Querce, lungo una traversa di via Mugellese, la strada che porta verso Travalle. Si tratta di un edificio storico di matrice rurale successivamente frazionato in più unità abitative e quindi con una funzione esclusivamente residenziale. Gli spazi pertinenziali sono stati a loro volta frazionati perché suddivisi e assegnati alle singole unità; sono principalmente permeabili con una superficie erbosa e le recinzioni sono rappresentate da siepi.
