Piano Strutturale 2024

Elaborato conoscitivo per la
definizione della struttura insediativa
Tessuto residenziale e Misto

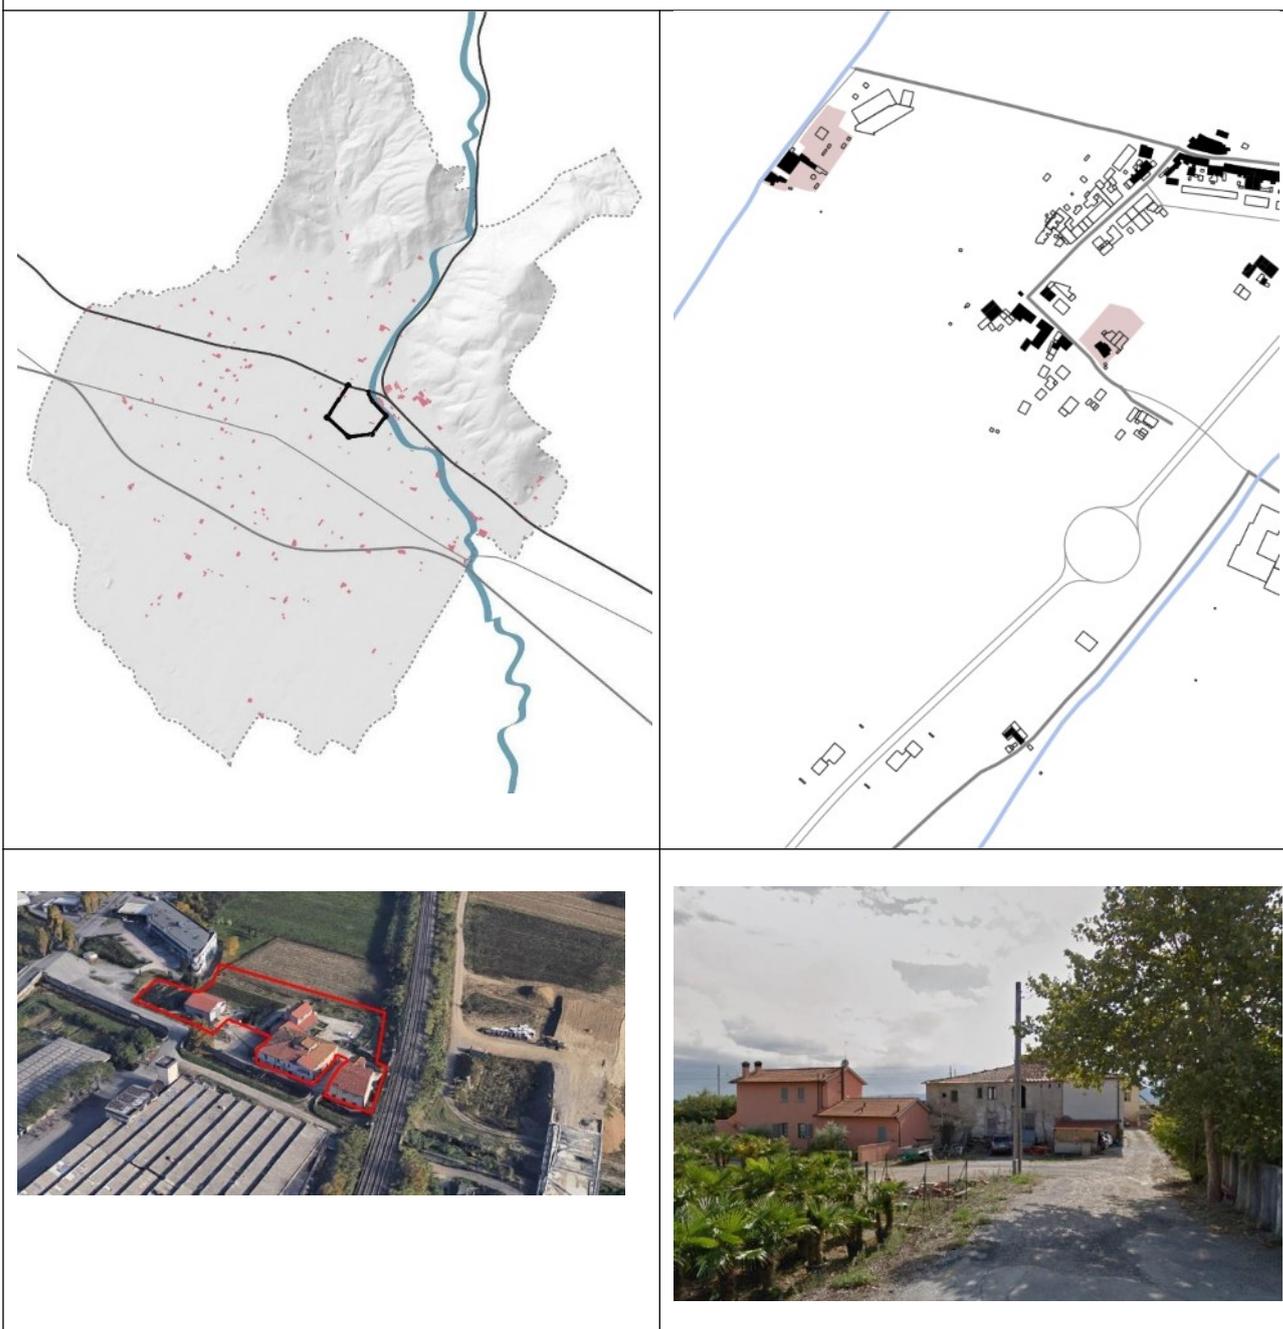
Via del Medancione - Confine ovest Il tessuto esaminato si trova al margine ovest del territorio comunale, lungo via del Medancione a ridosso della linea ferroviaria: gli edifici, di matrice rurale, hanno caratteri architettonici di una semplice edilizia toscana, con intonaci, persiane lignee e copertura in laterizio. Gli spazi pertinenziali sono ampi e permeabili e in stretto rapporto con il limitrofo territorio rurale.

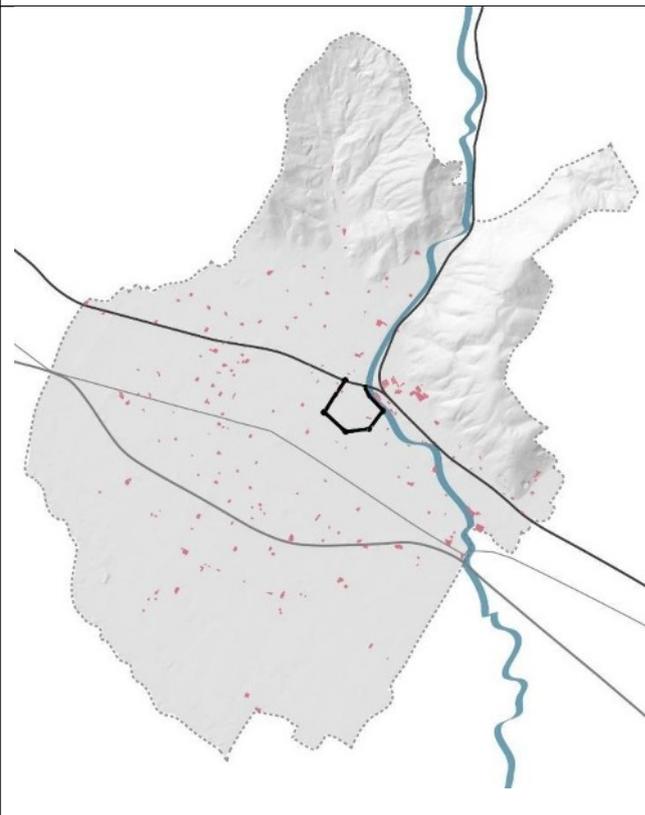
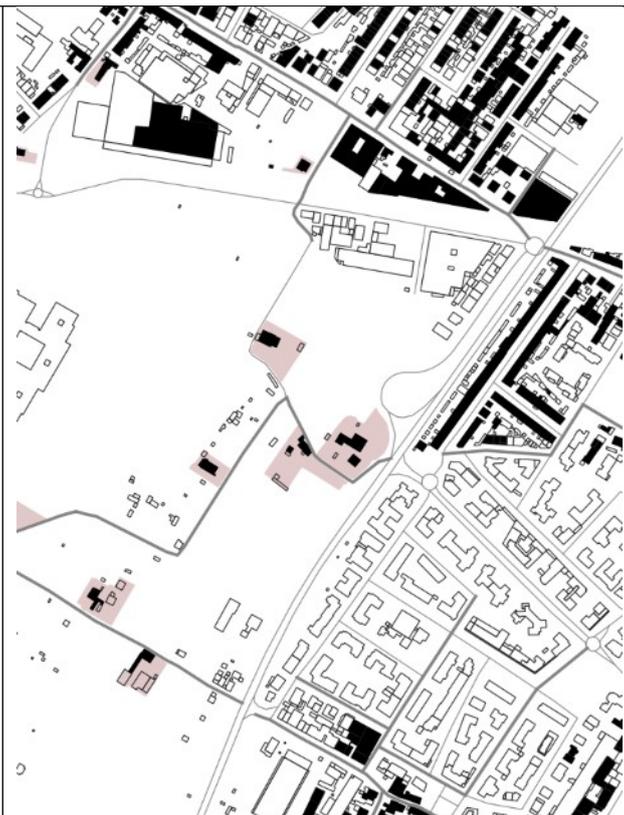
Via Giuseppe Becherini – Galciana Il tessuto esaminato si trova sul lato occidentale del viale Nam-Dinh all'altezza di Galciana: gli edifici, di matrice rurale, hanno caratteri architettonici di una semplice edilizia toscana, con intonaci, persiane lignee e copertura in laterizio. Gli spazi pertinenziali sono stati frazionati come conseguenza di un frazionamento dell'edificio in più unità immobiliari. Sono comunque ampi e permeabili e in stretto rapporto con il limitrofo territorio rurale.

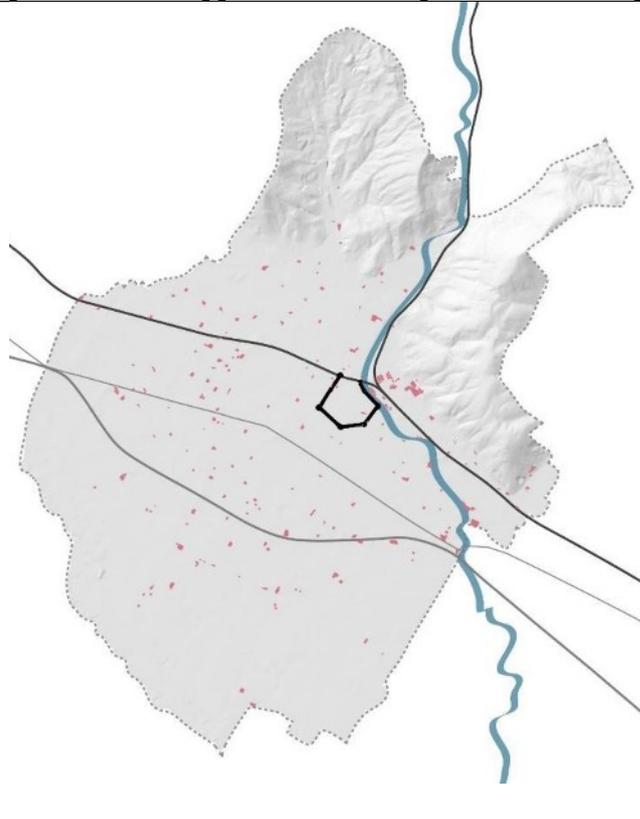
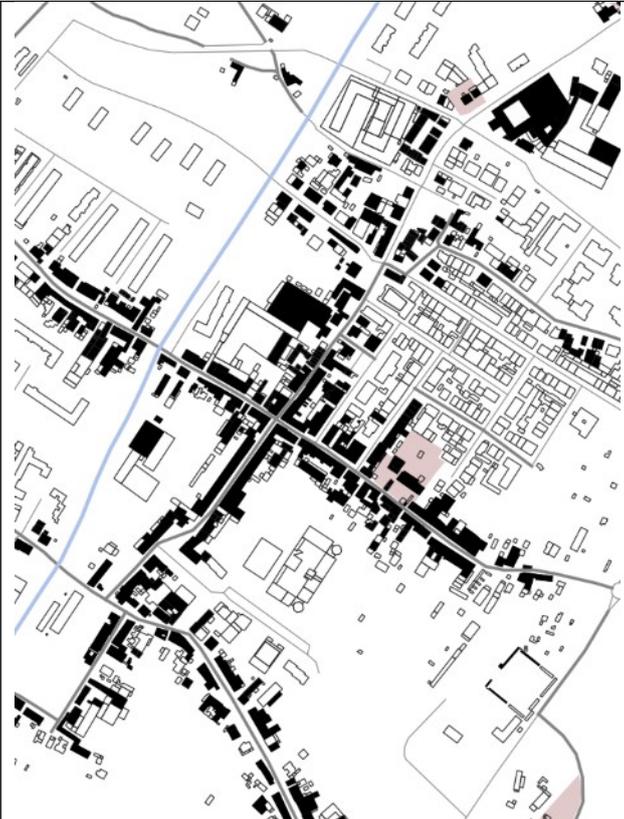
Via Matteo degli Organi – Galciana Il tessuto esaminato si trova al margine ovest del territorio comunale, in via del Matteo degli Organi in un isolato caratterizzato sia da schiere storiche lineari che d un tessuto misto di più recente realizzazione. Gli spazi pertinenziali sono ampi e permeabili e rappresentano un “polmone verde” per l’intero isolato.

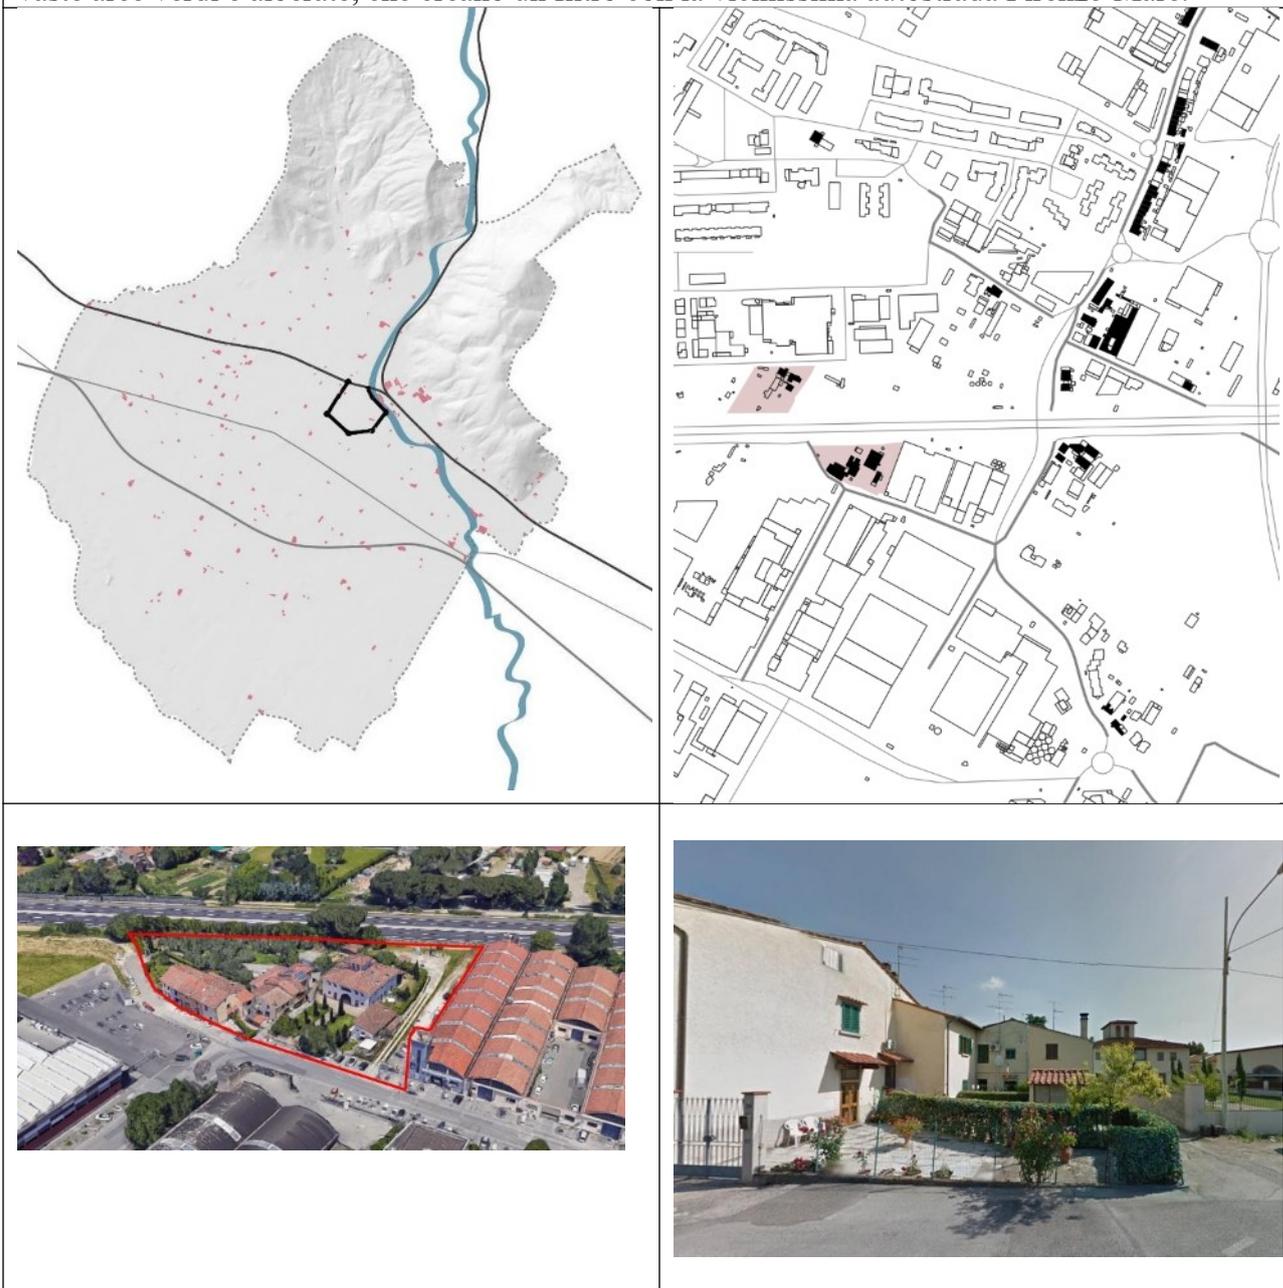
Via Campostino di Mezzana – Mezzana Il tessuto esaminato si trova a Mezzana in un'area racchiusa tra il tracciato autostradale, un'area produttiva molto compatta con capannoni disposti in modo seriale e il Macrolotto 2. La maggior parte degli edifici presenti nel lotto sono emergenze architettoniche già riconosciute dal vigente PO per i loro caratteri di pregio. Esiste sia un rapporto diretto con la strada su cui insistono che una relazione con gli spazi pertinenziali, vaste aree verdi e alberate, che creano un filtro con la vicinissima autostrada Firenze-Mare.

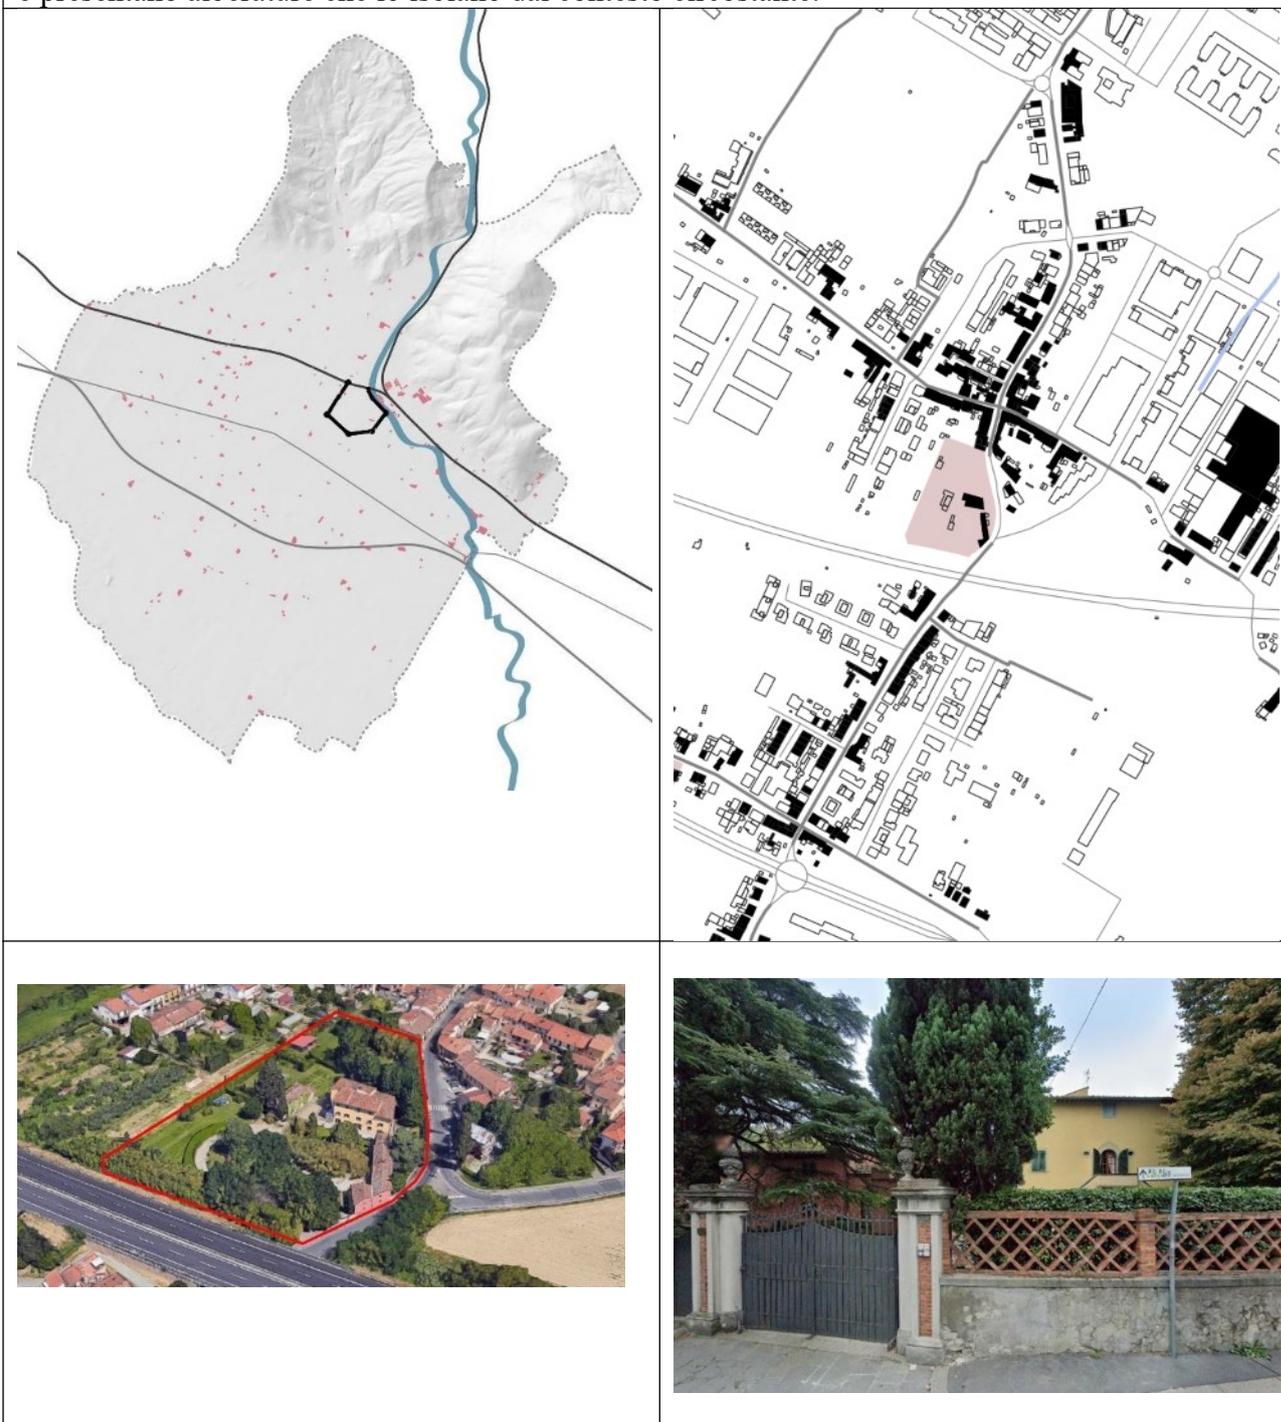
Via Roma – Cafaggio Il tessuto esaminato si trova a Cafaggio in un'area lungo via Roma e confinante con il tracciato autostradale. Tutti gli edifici presenti nel lotto sono già riconosciute dal vigente PO per i loro caratteri di pregio e gli ampi spazi pertinenziali sono tutti mantenuti a verde e presentano alberature che lo isolano dal contesto circostante.

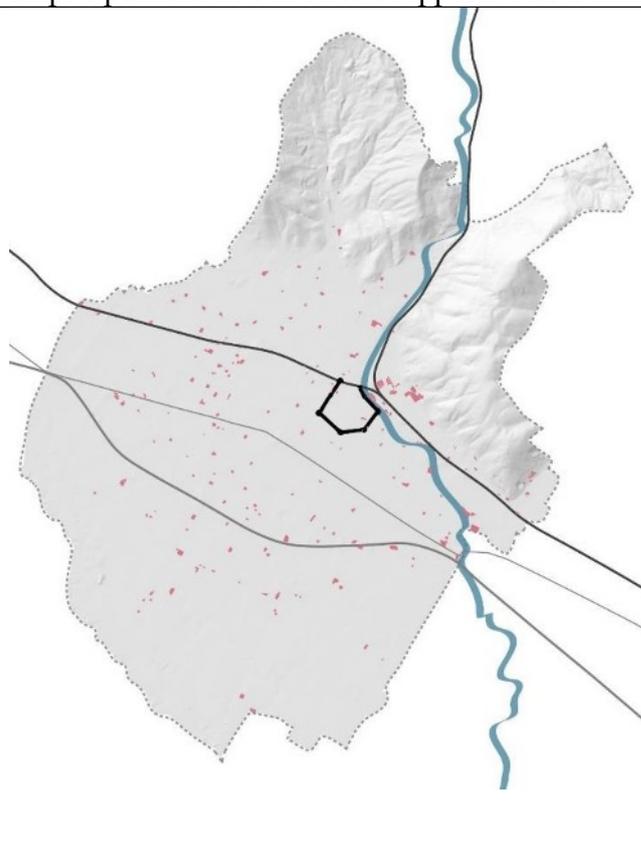
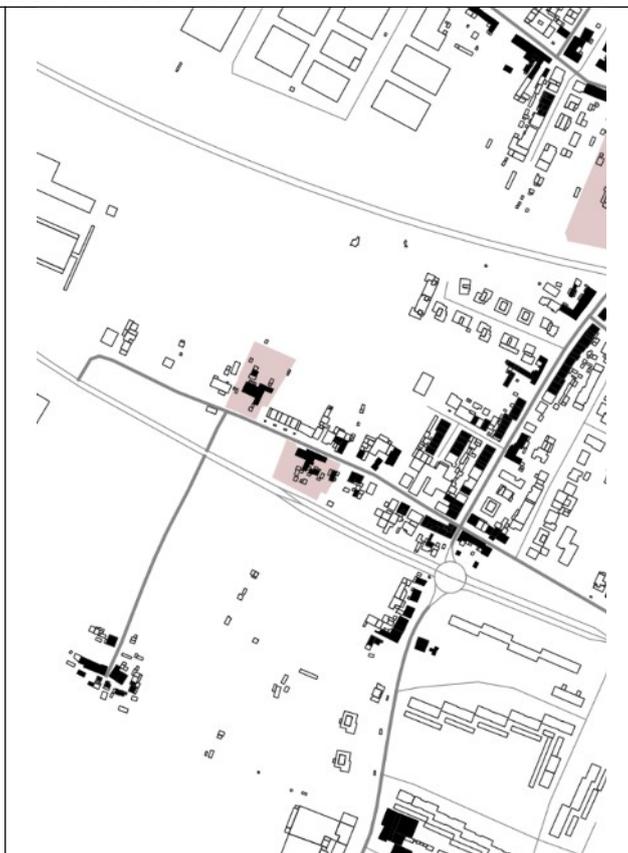
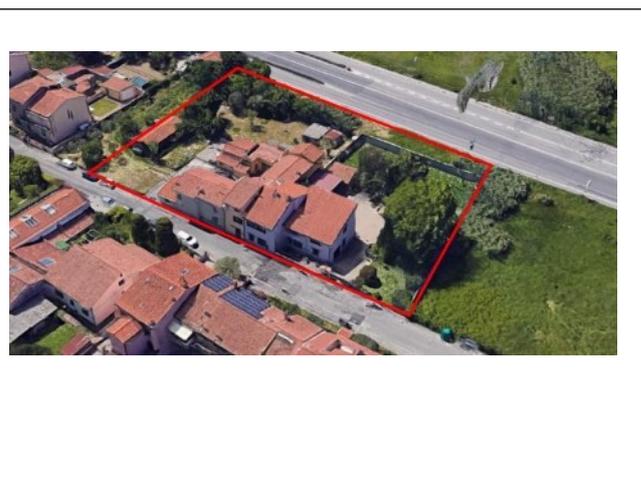
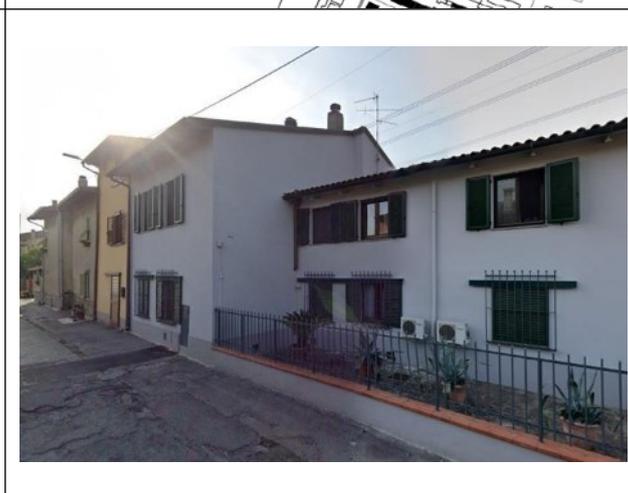
Via Paronese- Cafaggio Il tessuto esaminato si trova a Cafaggio, a sud dell'autostrada lungo via Paronese: gli edifici, di matrice rurale, hanno caratteri architettonici di una semplice edilizia toscana, con intonaci, persiane lignee e copertura in laterizio. Gli edifici affacciano direttamente filo strada e gli spazi pertinenziali sono nella parte retrostante fino a via di Baciacavallo.: sono ampi e permeabili e in stretto rapporto con il limitrofo territorio rurale.

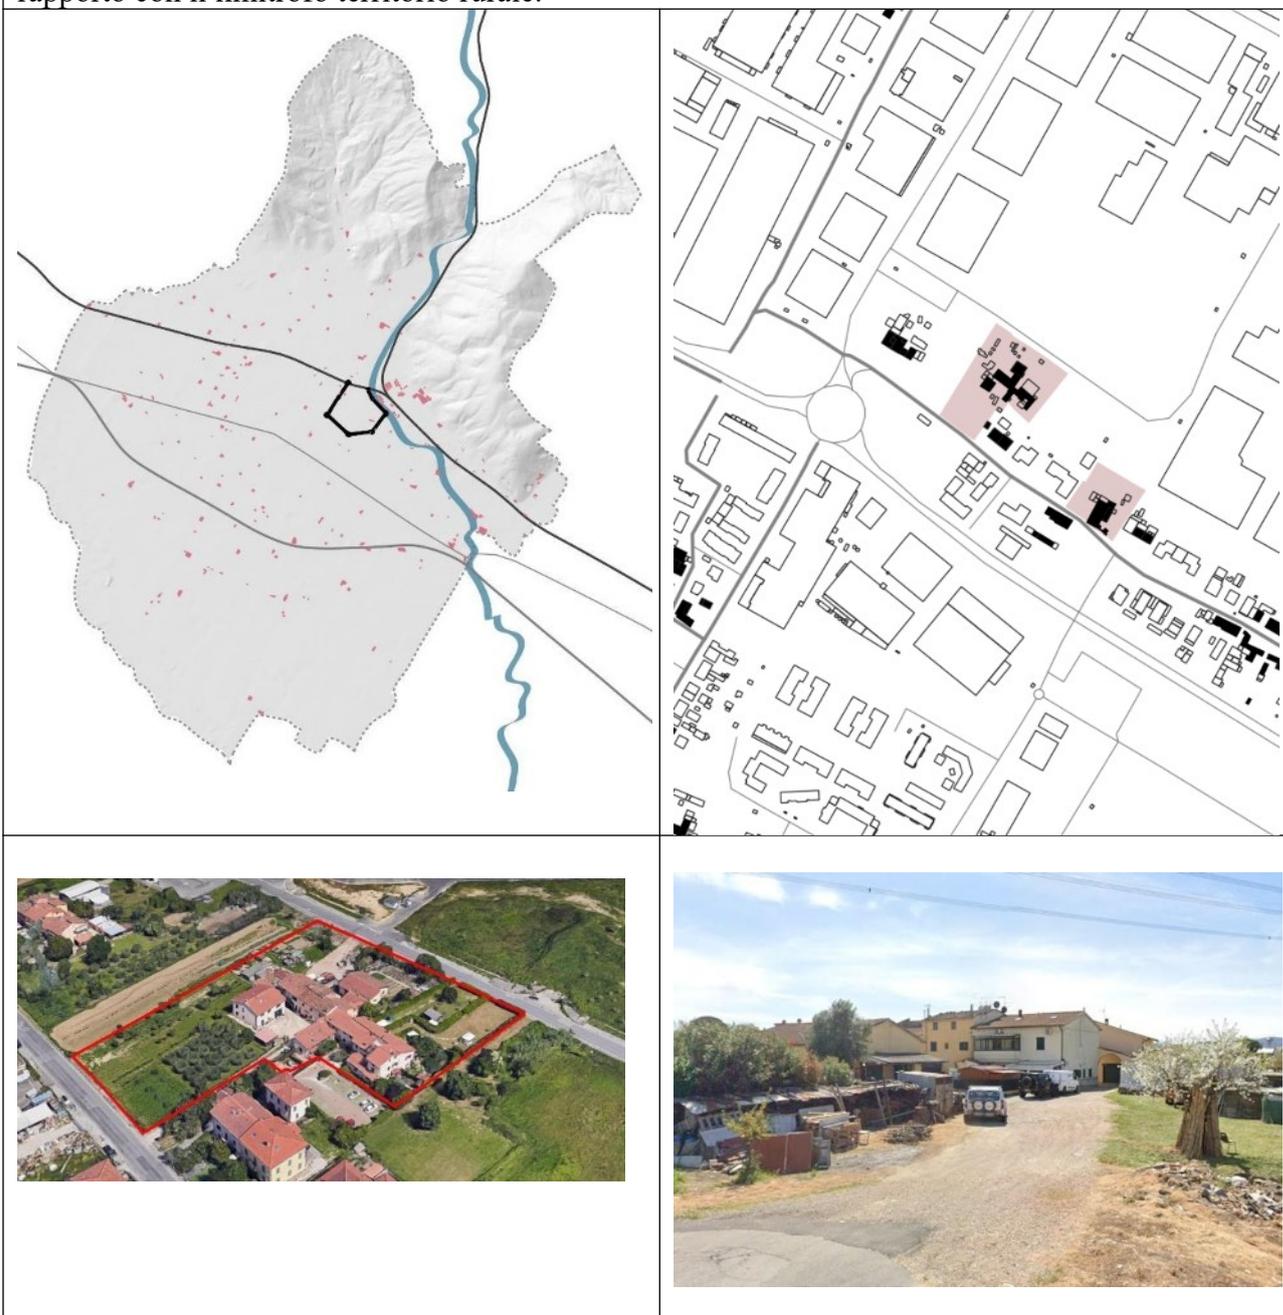
Via Carpi – a nord di Paperino Il tessuto esaminato si raggiunge da via Carpi, la parallela a nord di via del Ferro, a Paperino: gli edifici, di matrice rurale, hanno caratteri architettonici di una semplice edilizia toscana con altezza variabile, intonacati e con persiane lignee e copertura in laterizio. Gli spazi pertinenziali, coltivati spesso ad orto, sono ampi e permeabili e in stretto rapporto con il limitrofo territorio rurale.

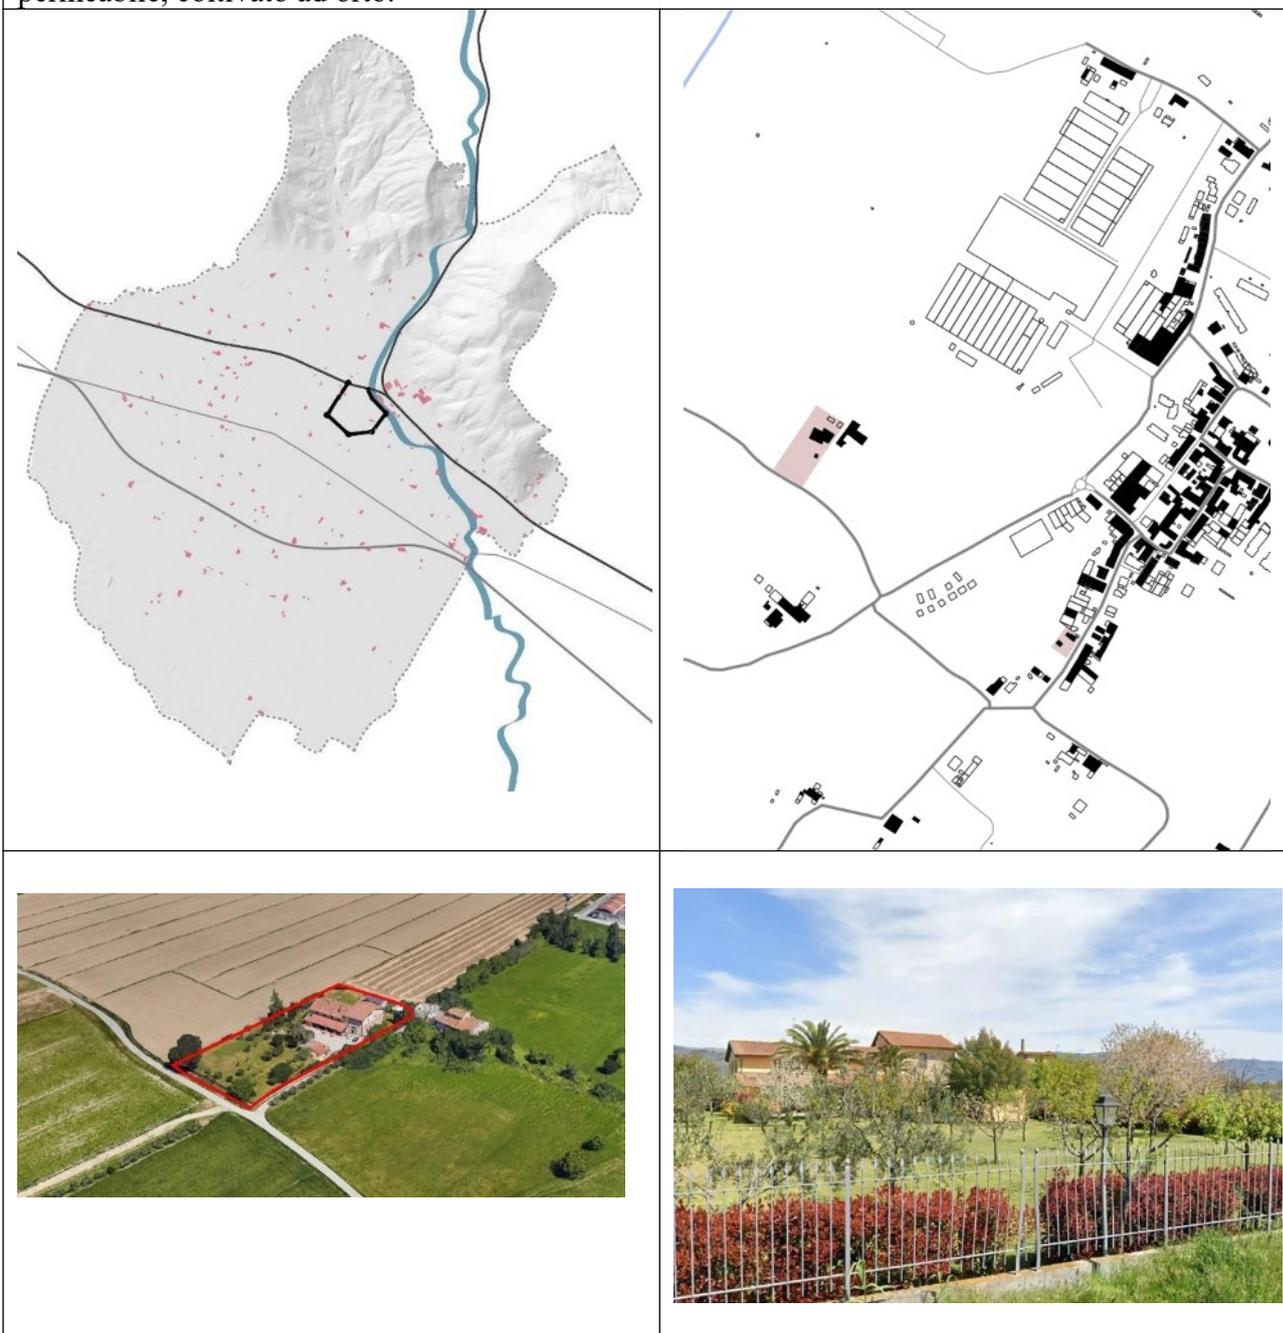
Via Traversa per le Calvane – San Giorgio a Colonica Il tessuto esaminato si raggiunge da via Traversa per le Calvane nella frazione di San Giorgio a Colonica sul margine del territorio urbanizzato e in stretto rapporto con il limitrofo territorio rurale.: gli edifici, di matrice rurale, sono già stati riconosciuti di valore dal PO, così come l’ambito di pertinenza, ampio e permeabile, coltivato ad orto.

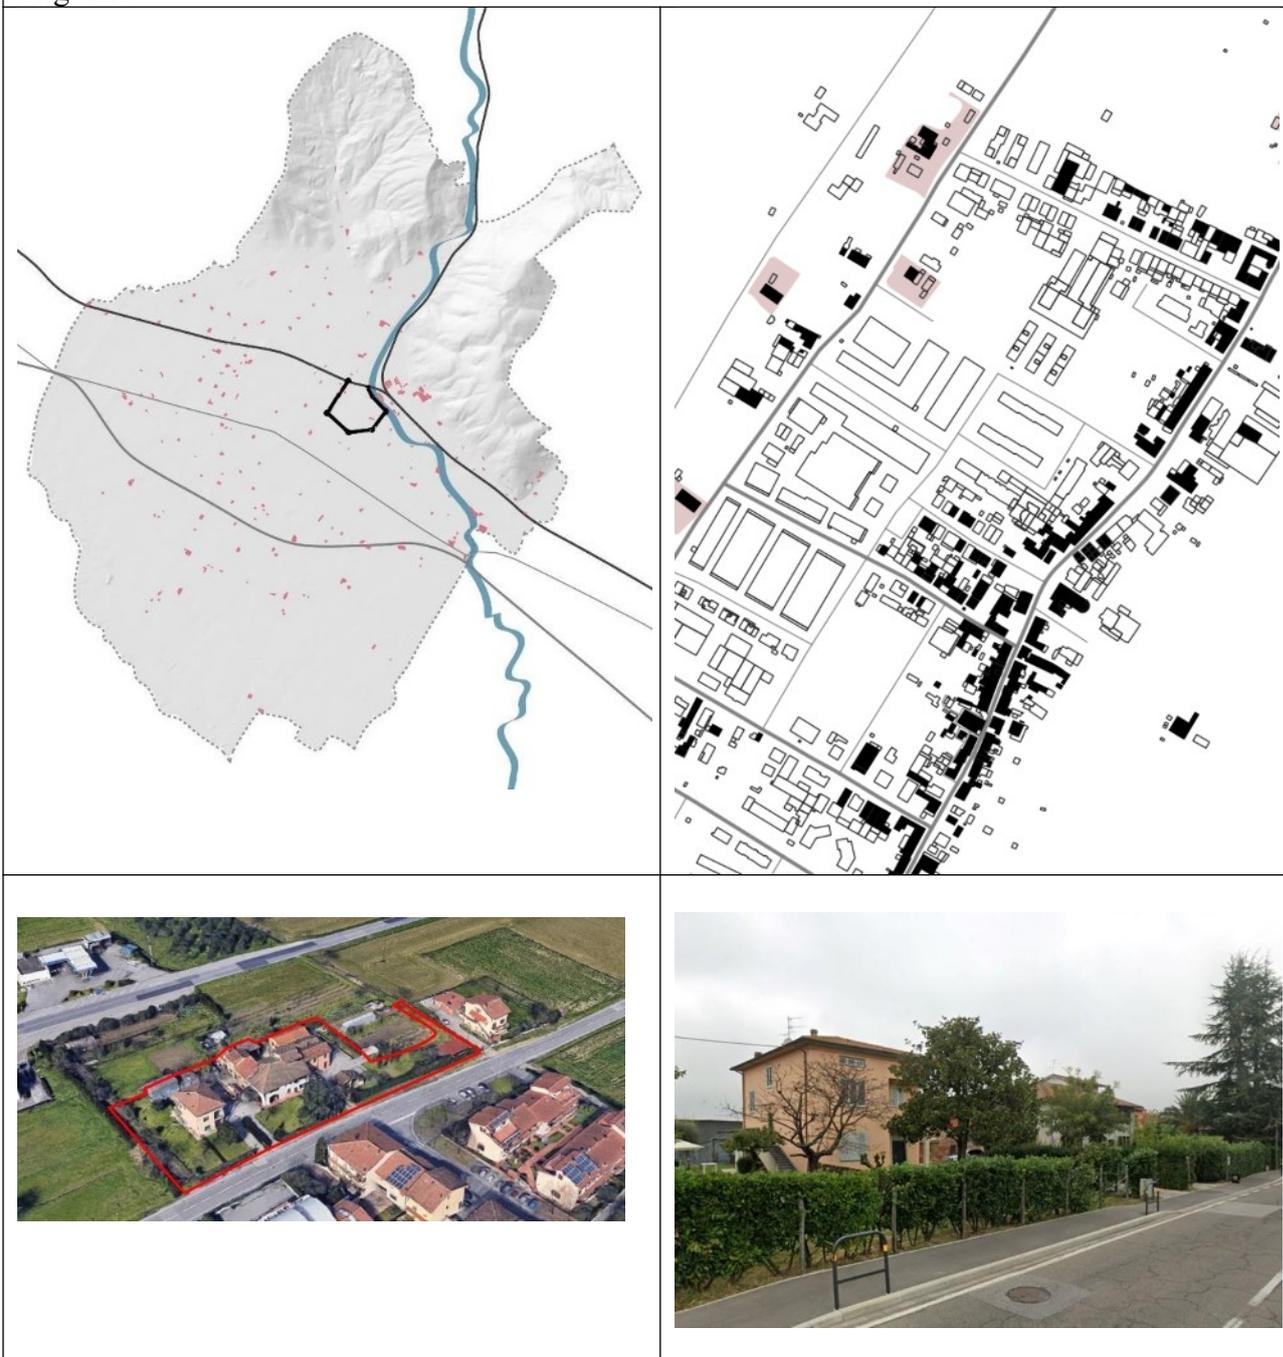
Via Nebbiaia – Tavola Il tessuto esaminato si raggiunge da via Nebbiaia nella frazione di Tavola sul margine del territorio urbanizzato e in stretto rapporto con il limitrofo territorio rurale: gli edifici, di matrice rurale, sono stati frazionati in più unità immobiliari e anche gli interventi edilizi che si sono succeduti nel tempo non sembrano essere stati tanto rispettosi dell'impianto originale.

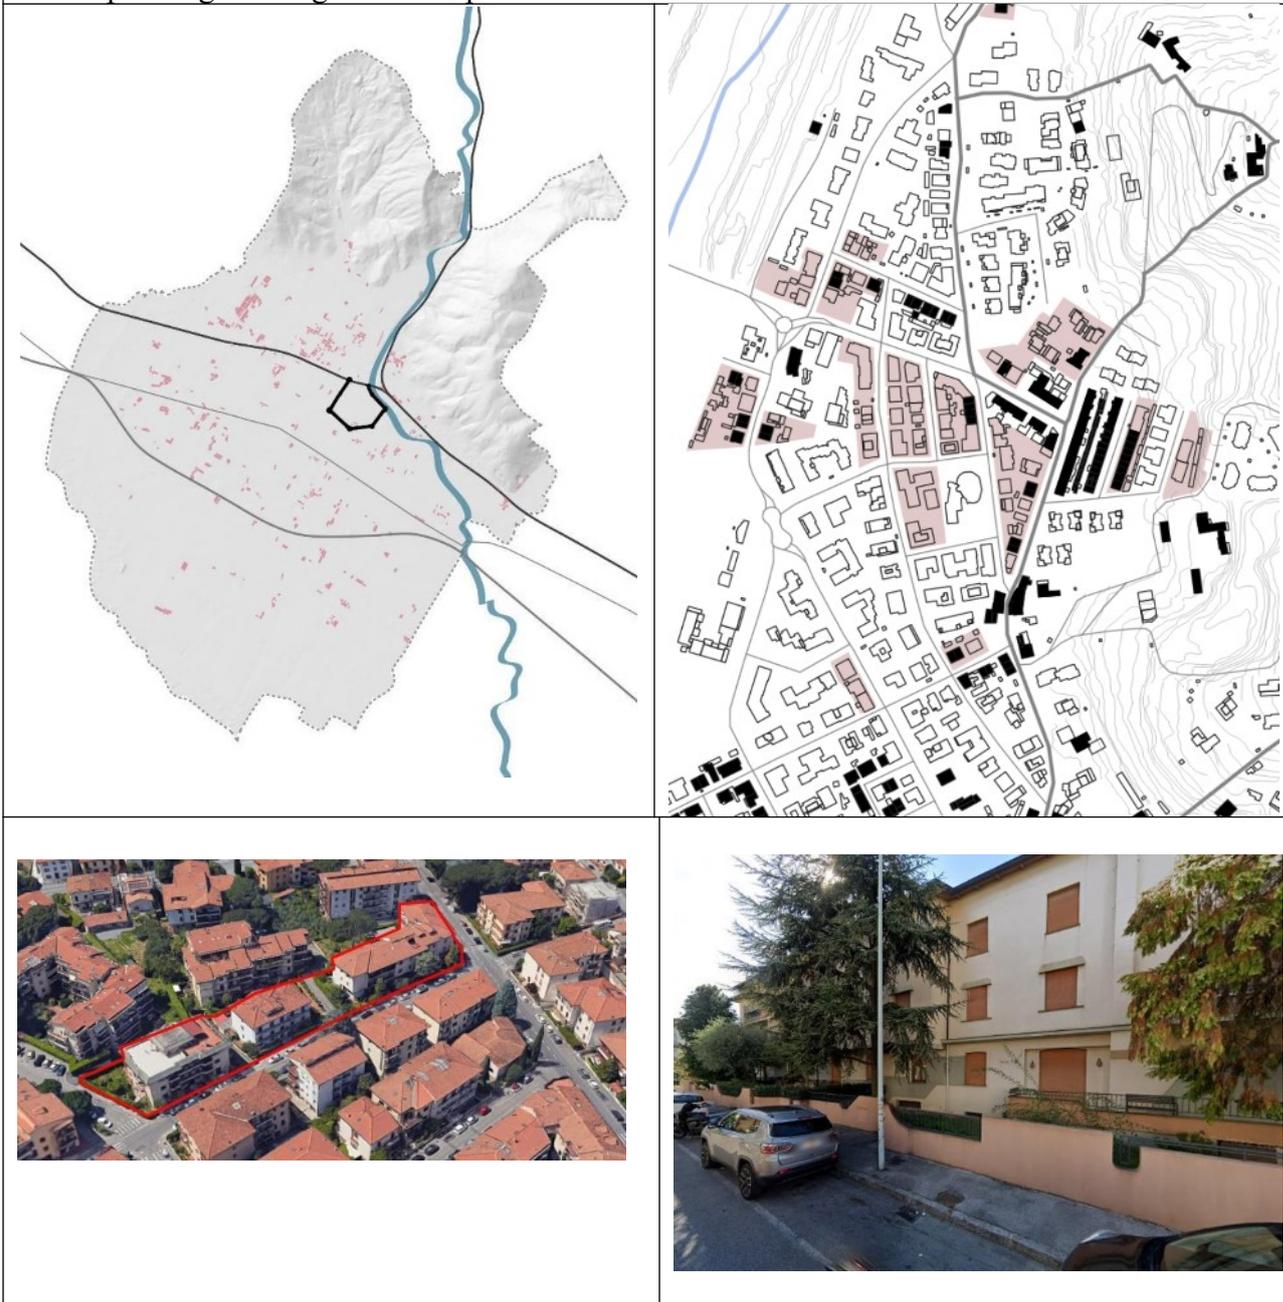
Via Giordano Bruno Il tessuto esaminato si trova in via Giordano Bruno in località la Pietà. E' costituito da edifici in linea plurifamiliari, piccoli condomini i cui piani terra hanno resedi pavimentate o presentano piccoli giardini. Le finiture son differenti tra loro ma le persiane hanno dato il posto agli avvolgibili e compaiono i terrazzi.

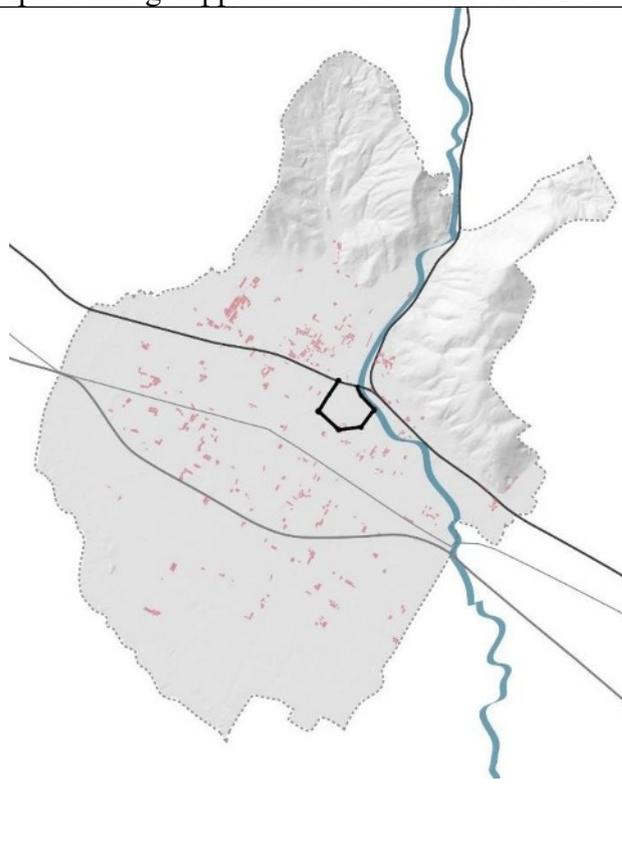
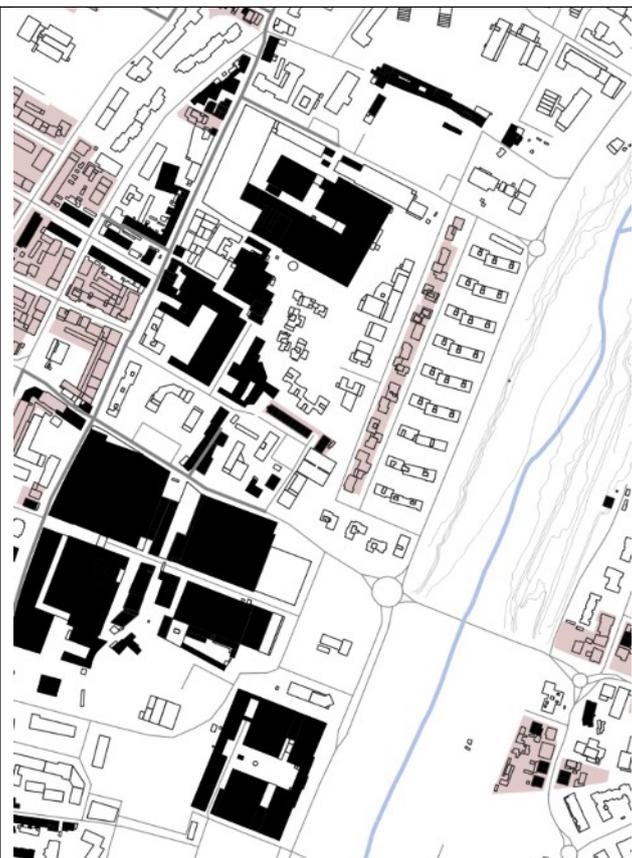
Via Grazia Deledda – Il tessuto esaminato si trova in via Grazia Deledda, la strada che corre parallela al Bisenzio a sud di Coiano. E' costituito da piccoli condomini di 2, 3 o 4 piani, i cui piani terra hanno resedi pavimentate e spesso i garage. Sono molto ridotte le aree permeabili. Le finiture son differenti tra loro: le coperture però sono in laterizio e gli infissi sono avvolgibili e quasi tutti gli appartamenti hanno dei terrazzi.

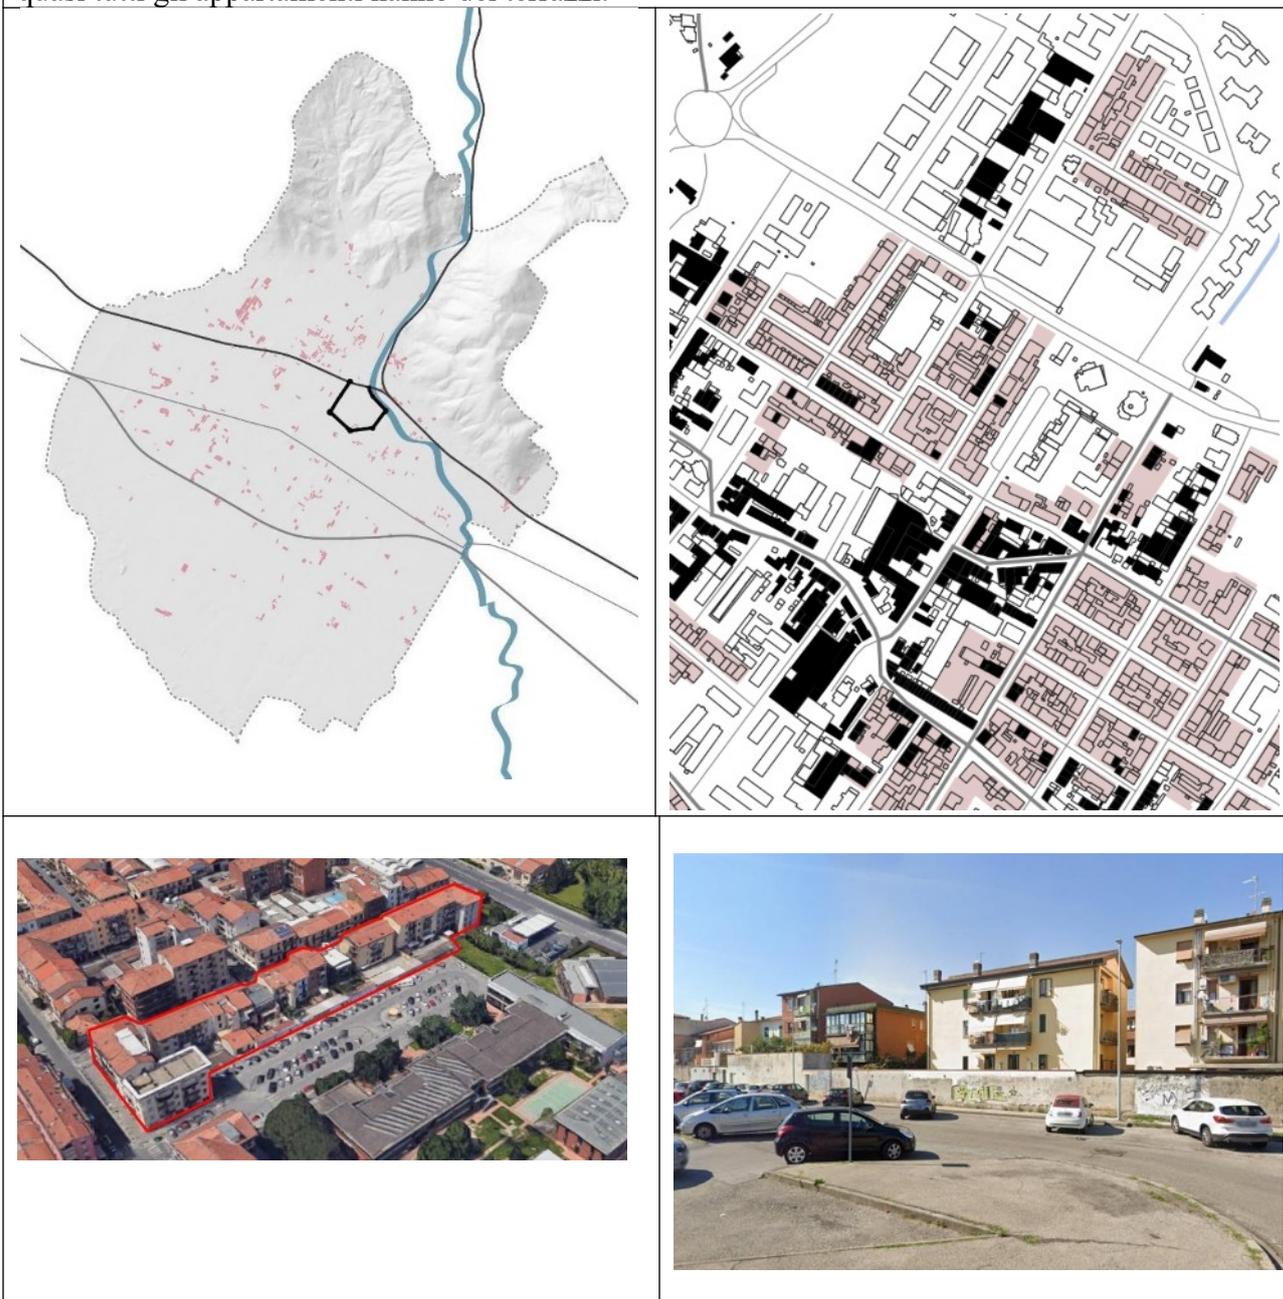
Via Metauro e Via Taro – Il tessuto esaminato si trova tra via Metauro e via Taro a Chiesanuova, in una zona densamente abitata: gli edifici appartenenti a questo tessuto sono piccoli condomini di 4 piani, i cui prospetti principali affacciano su via Metauro mentre i retri sul grande parcheggio in via Taro. I piani terra hanno resedi pavimentate e le aree permeabili sono quasi inesistenti. Le finiture son differenti tra loro: le coperture però sono in laterizio e gli infissi sono avvolgibili e quasi tutti gli appartamenti hanno dei terrazzi.

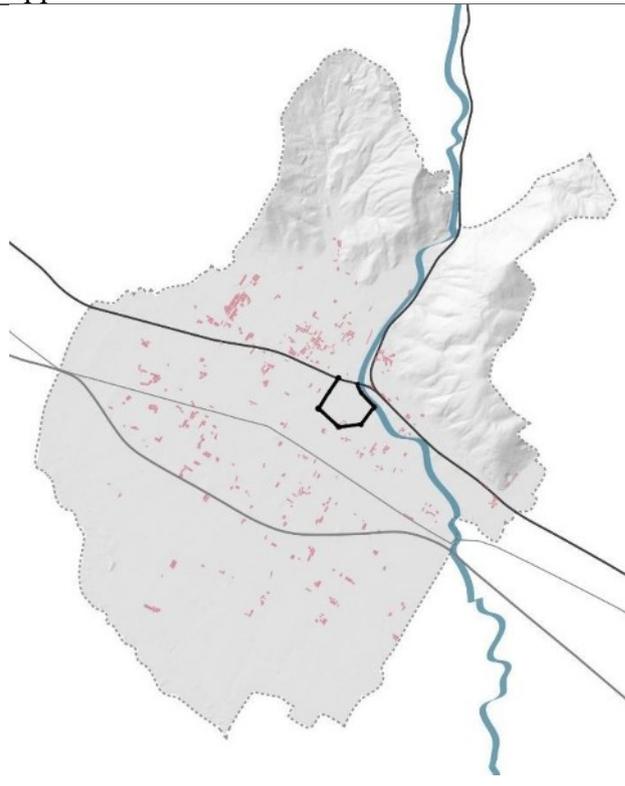
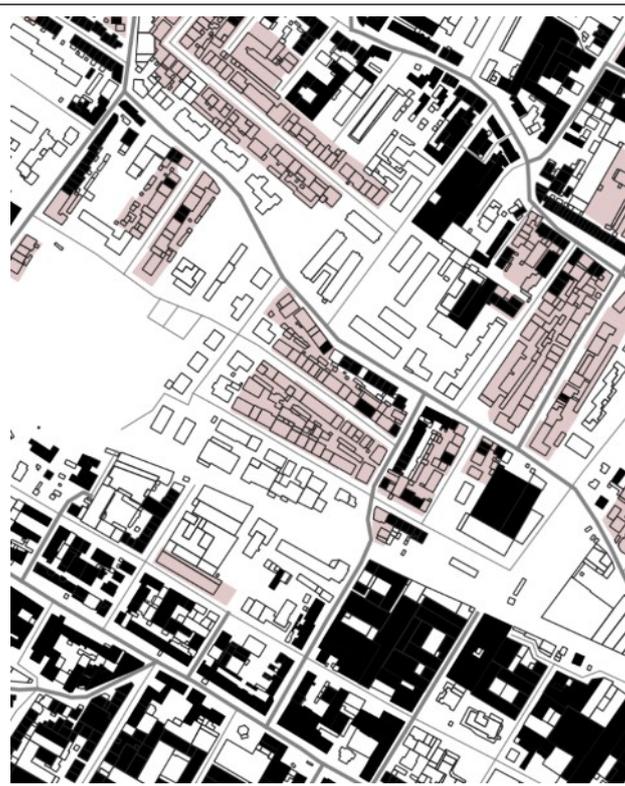
Via Santorre di Santarosa – I tessuti esaminati si trovano tra via dei Gobbi, via Santorre di Santarosa e via Daniele Manin a sud di Chiesanuova, in una zona densamente abitata: gli edifici appartenenti a questo tessuto sono case in linea, piccoli condomini di 3 o 4 piani. I piani terra possono affacciare direttamente sulla pubblica via oppure hanno resedi pavimentate e le aree permeabili sono quasi inesistenti. Le finiture son differenti tra loro: le coperture però sono in laterizio a doppia falda e gli infissi sono per la maggioranza avvolgibili e quasi tutti gli appartamenti hanno dei terrazzi.

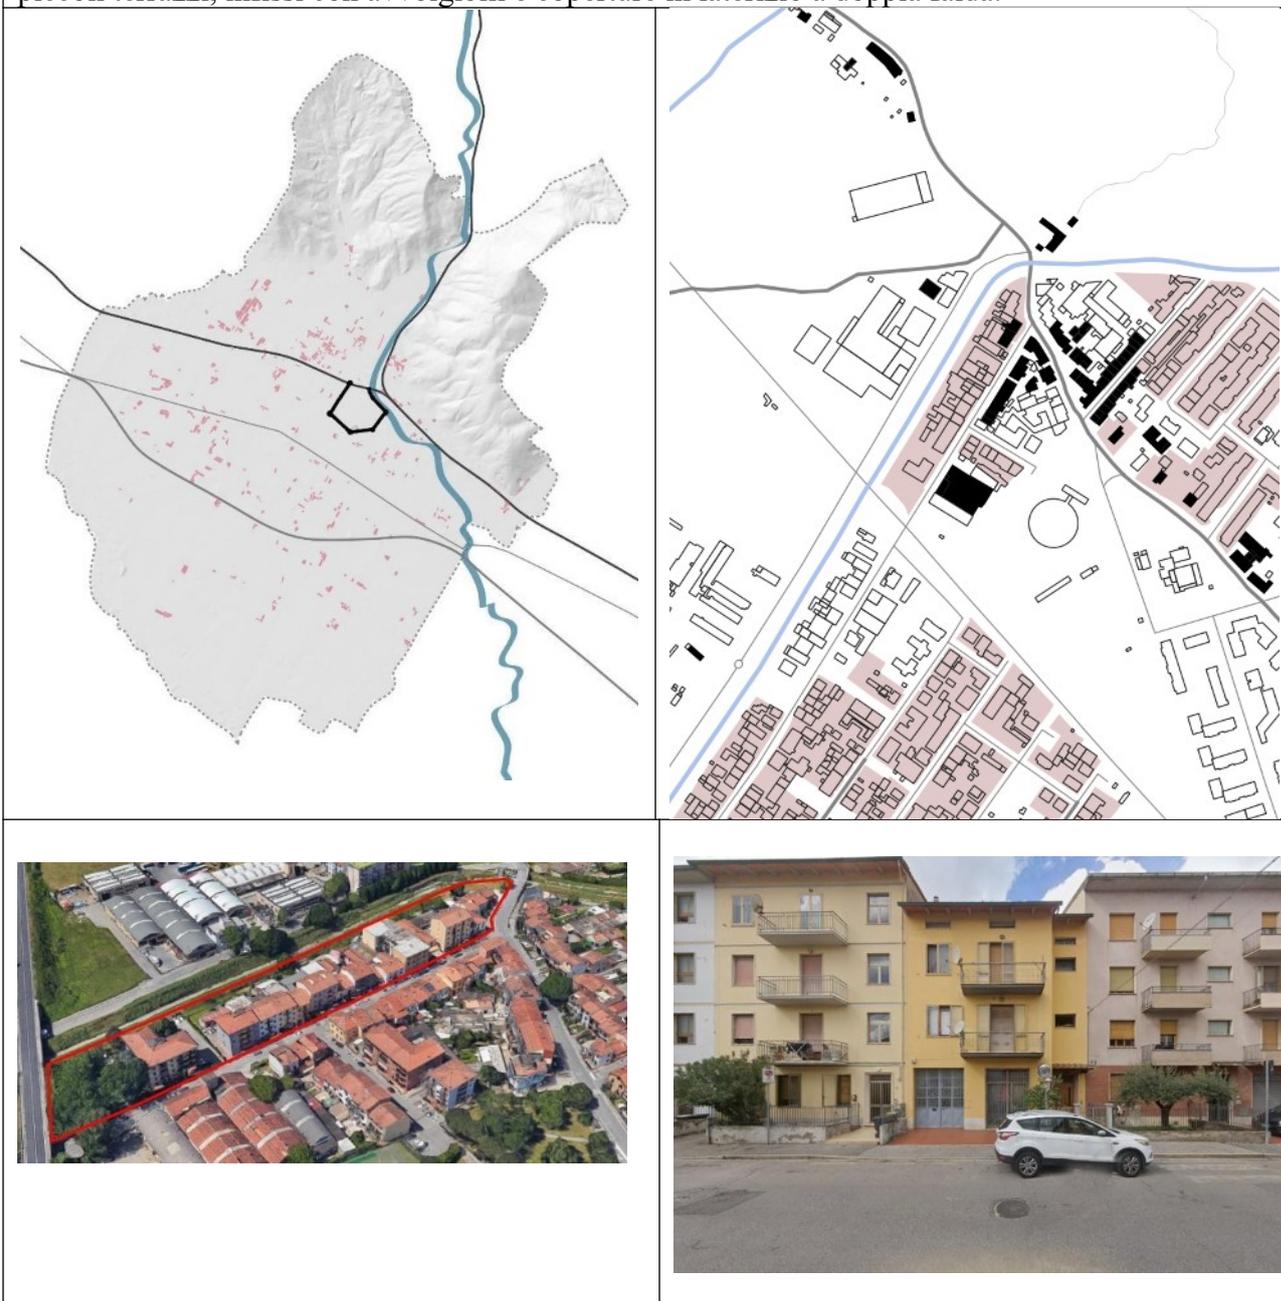
Via Senio – Maliseti Il tessuto esaminato si trova in via Senio nel margine occidentale di Maliseti: gli edifici appartenenti a questo tessuto sono piccoli condomini in linea alti in media 4 piani, i cui prospetti principali affacciano su via Senio mentre i retri sul corso d'acqua che li separa da via Montagnola. Il tessuto si presenta saturo perché sui retri sono presenti volumi di servizio quali rimesse o garage. Le finiture sono molto simili: facciate intonacate e presenza di piccoli terrazzi, infissi con avvolgibili e coperture in laterizio a doppia falda.
